EVALUACIÓN Y MEJORAMIENTO DEL SISTEMA DE
ABASTECIMIENTO DE AGUA POTABLE EN EL CENTRO
POBLADO DE SAN MARTÍN DE COLLCA, DISTRITO
DE ACOCRO, PROVINCIA DE HUAMANGA,
DEPARTAMENTO DE AYACUCHO, PARA SU
INCIDENCIA EN LA CONDICIÓN SANITARIA DE LA
POBLACIÓN - 2022

TESIS PARA OPTAR EL TÍTULO PROFESIONAL

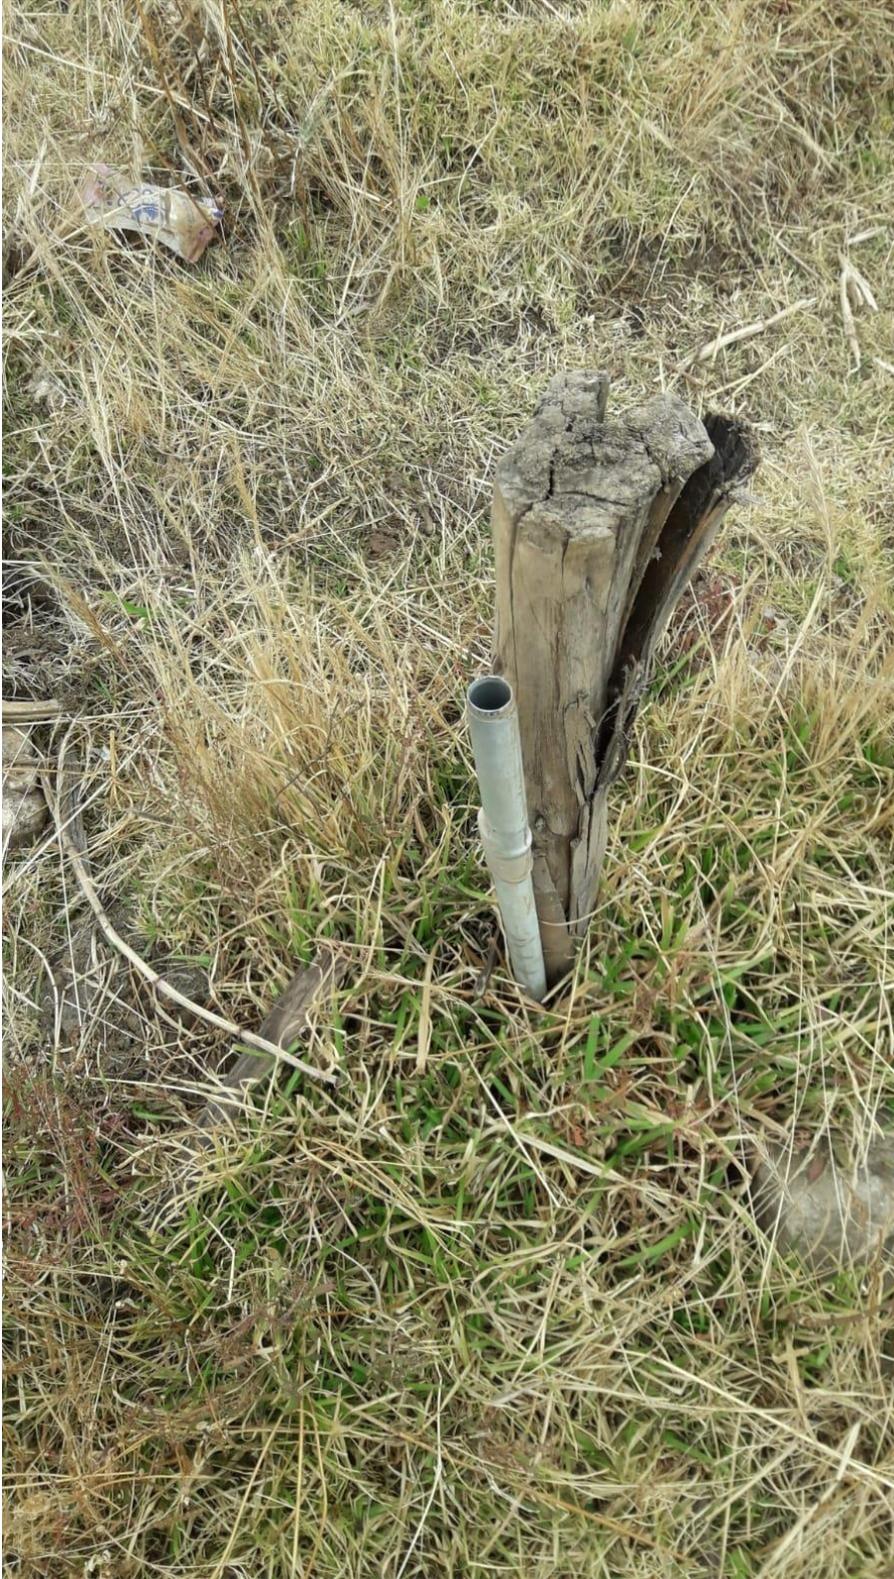
Imagen 36: fotografía donde se observa sin accesorio como el grifo.
Fuente: Propia.

las **conexiones domiciliarias** obtuvieron una calificación de **malo**, porque los lavaderos y accesorios se encuentran deterioradas en algunos casos carecen y las válvulas de control carecen de control del fluido es necesario reemplazarlo.

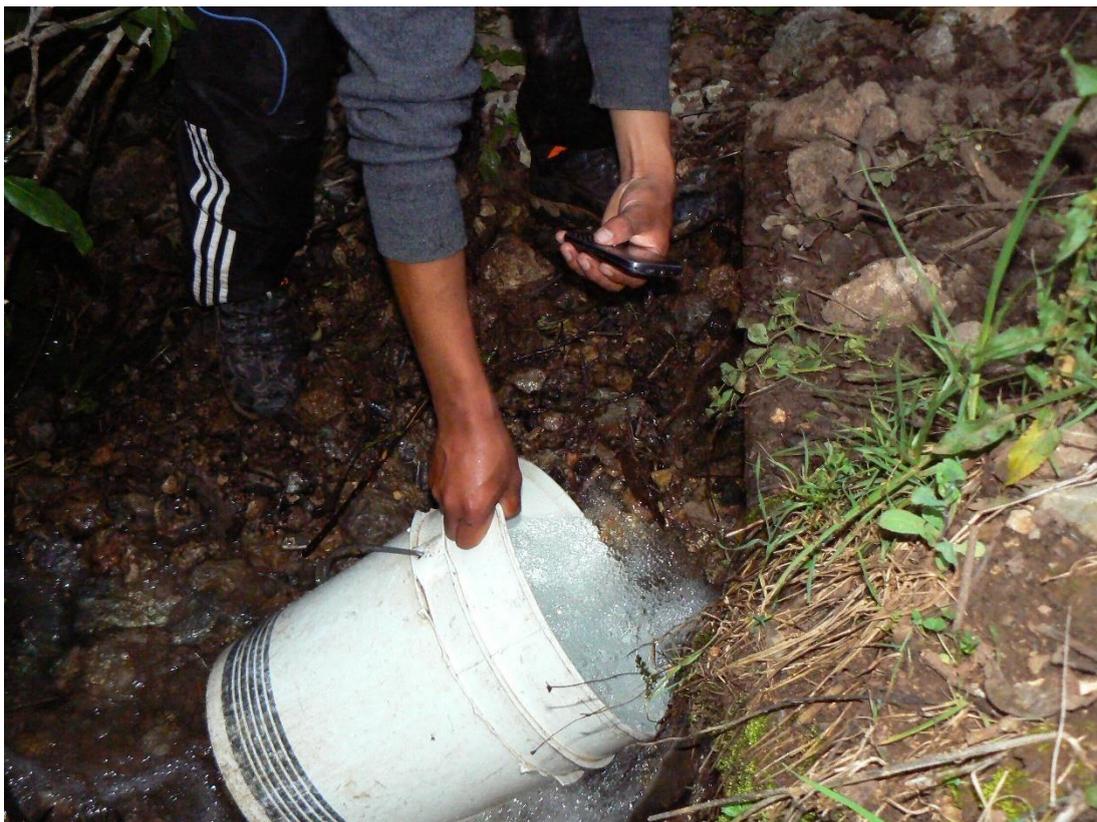
Imagen 37: Aforar para conocer el caudal...

CUADRO DE MUESTRAS		
N°	TIEMPO	UND
1	2.40	seg
2	3.11	seg
3	2.85	seg
4	3.17	seg
5	2.74	seg
6	3.11	seg
7	2.23	seg
