**EVALUACIÓN Y MEJORAMIENTO DEL SISTEMA DE  
ABASTECIMIENTO DE AGUA POTABLE PARA SU  
INCIDENCIA EN LA CONDICIÓN SANITARIA DE LA  
POBLACIÓN DEL SECTOR DE CHUNAPAMPA,  
CASERÍO DE SANTA CASA, DISTRITO DE  
INDEPENDENCIA, PROVINCIA DE HUARAZ,  
DEPARTAMENTO DE ÁNCASH – 2021**

**TESIS PARA OPTAR EL TÍTULO PROFESIONAL DE  
INGENIERO CIVIL**

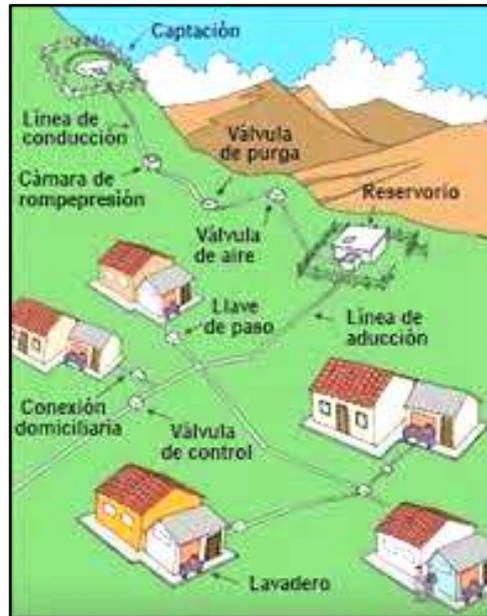
**Figura 1:** Sistema de abastecimiento de agua potable

Para el **Servicio de Agua Potable y Alcantarillado de Lima** [SEDAPAL]<sup>22</sup>, nos dice que, mencionar un sistema de abasto de agua es tener una sucesión lógica de sus infraestructuras con ello se tendría un gran logro para su funcionamiento, ya que si falla uno de ellos puede, causar dificultad a todo, otra manera de describir la red de dotación de agua como un grupo de mecanismos estructurales que serán diseñadas para trasladar agua de un punto de acopio para luego llegar a la disposiciones finales de uso, podríamos decir que es la aforo de agua donde se capta el caudal para luego ser trasladado subterráneamente a las casas, garantizando que llegue a los domicilios sin ningún temor de contaminación durante su recorrido con la

seguridad de sanidad.

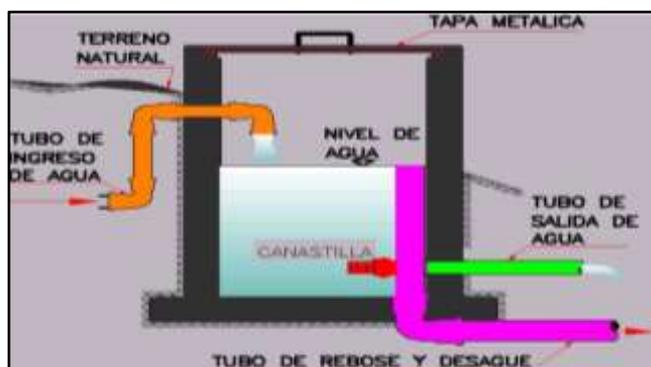
**Figura 6:** Cámara rompe presión tipo 6

“Estructuras hidráulicas destinadas a reducir la presión también se puede decir que, sirve para la disipación de la energía y por otra parte, a la altura mínima de carga sobre la tubería de evacuación que es necesaria evitar la formación de remolinos.”<sup>31</sup>

“La cámara rompe presión (CRP6) es empleada en línea de conducción, se ubica entre la captación y el reservorio en lugares de mucha pendiente (más de 50 metros de desnivel) sirve para regular la presión del agua y esta no ocasione problemas en la tubería y sus estructuras.”<sup>28</sup>

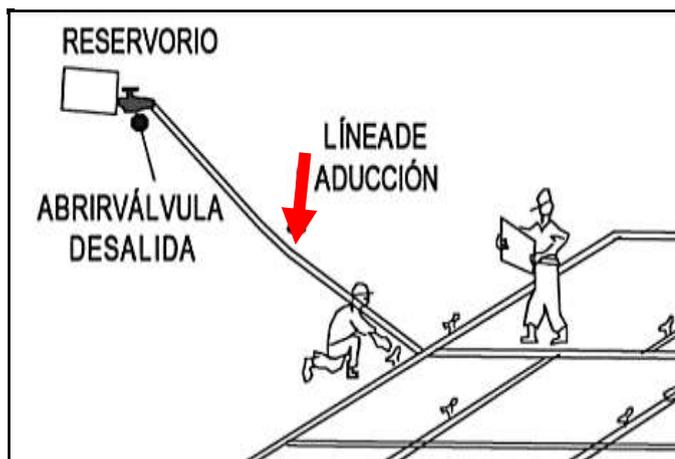
**Figura 9:** Línea de Conducción

“La línea de aducción son los que van del reservorio o depósito aquellos elementos y estructuras para conectar con la red de distribución.”<sup>36</sup>

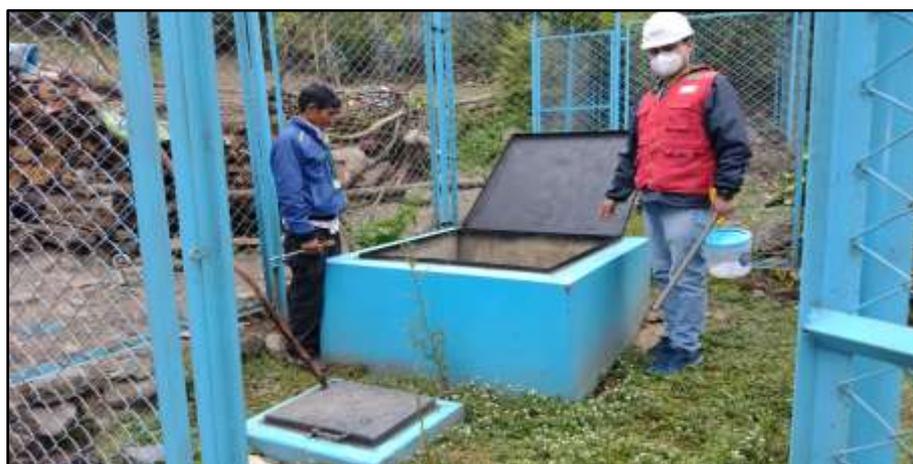
**Figura 18:** Vista de la captación 1 y 2, ambos cuentan con cerco perimétrico

**Descripción:** Las dos captaciones se encuentran operativas en regular estado, solo se encontró la canastilla, el cono de rebose y limpia gastado por el periodo de empleo en la red de abasto de agua bebible hacia los pobladores, se consiguió notar que las cubiertas sanitarias se hallan bien conservadas y pintadas con el seguro correspondiente, la cimentación muestra patologías que deterioran al concreto y sus accesorios.

Así mismo notamos la presencia de vegetación en torno a la estructura, la existencia de los cercos perimétricos en ambas captaciones se notó que se encuentra en buen estado lo que evita que la estructura no sufra daños causados por el hombre, los animales, deterioros producidos por el hábitat, ya sea por cambio de clima, desprendimiento del suelo, rocas, cieno, etc.

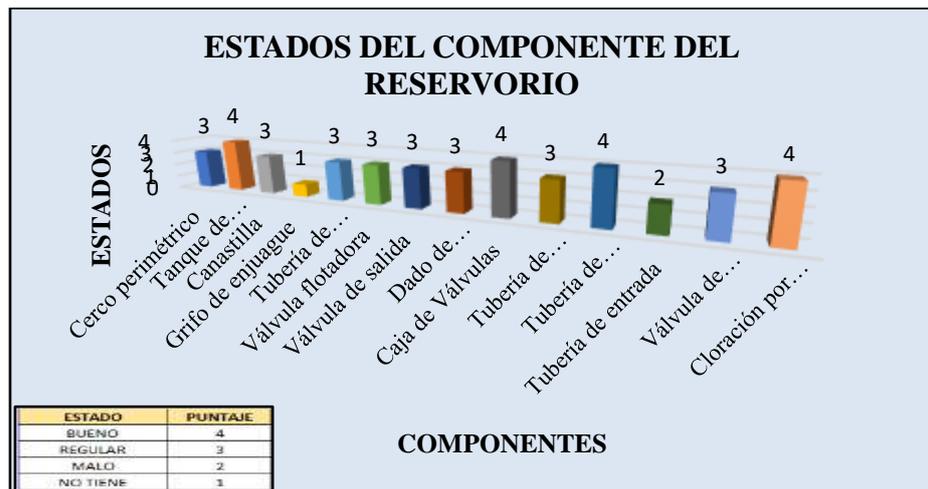
**Figura 23:** Gráfico del estado de los componentes del reservorio.

Con la ficha N°3 de técnica de recolección de datos de campo, que se elaboró de acuerdo con el sumario “Sistema de Información Regional en Agua y Saneamiento” se pudo obtener la siguiente gráfica para el reservorio.

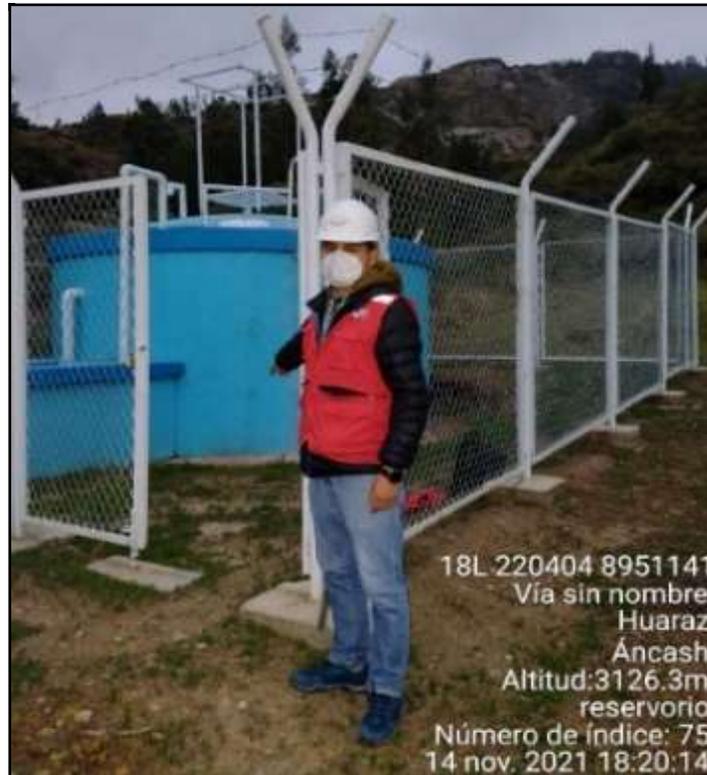
**Figura 24:** Vista del reservorio, donde se observa que cuenta con cerco perimétrico

**Descripción:** El reservorio o tanque de almacenamiento se encuentra ubicado en el caserío de Santa Casa cuyas coordenadas son 220394 m E, 8951146 m N, a una altura de 3124.6 m.s.n.m, en donde distinguimos que hay un aspecto de flora (maleza) que viene acrecentándose en el margen de la superficie junto al tanque. Las cubiertas sanitarias de la “cámara seca y cámara húmeda” tienen cerrojo, pero por diversos factores climáticos se han enmohecido. Posee una garita de cloración en óptimas condiciones, su maniobra hace que el agua que bebe la gente no cause perjuicios en los moradores del Sector de Chunapampa.

También tiene un cerco perimétrico de malla metálica de 5 x 5 m. que se emplea como defensa a numerosos perjuicios que pueda sufrir la cimentación del reservorio, el portón de entrada es de malla de acero presenta enmohecimiento y carece de una pintada oportuna, por el poco cuidado de mantenimiento se percibir que la estructura del reservorio y sus componentes, está sobrellevando averías, desperfecto por la presencia de fracturas, aberturas, mohos. Asimismo, la caja de válvula está en estado regular por presentar oxido el cual debe ser cambiada algunas de sus partes, al igual que la tubería de control estático en su interior presenta oxido. El JASS debería realizar el debido cuidado de las estructuras del sistema.
