**UNIVERSIDAD CATÓLICA LOS ÁNGELES
CHIMBOTE**

**EVALUACIÓN Y MEJORAMIENTO DEL SISTEMA
DE ABASTECIMIENTO DE AGUA POTABLE Y SU
INDIDENCIA EN LA CONDICION SANITARIA DE
LA POBLACION DEL CENTRO POBLADO DE
CORRENTADA, DISTRITO MAZAMARI,
PROVINCIA DE SATIPO, DEPARTAMENTO JUNÍN
- 2022**

**TESIS PARA OPTAR EL TÍTULO PROFESIONAL
DE INGENIERO CIVIL**

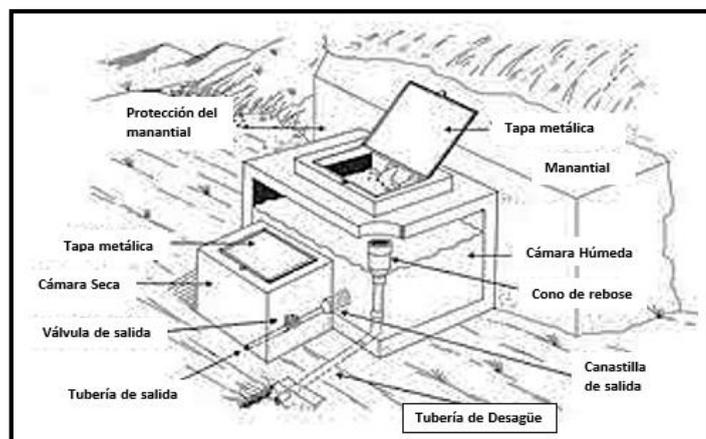
Grafico 1: Captación de manantial tipo ladera (partes internas y externas)

De acuerdo con la **OS.010** (12) “es una estructura de concreto que permite la recepción del agua de un manantial de ladera, río, riachuelo, lago o laguna, que luego será distribuido a la población.”

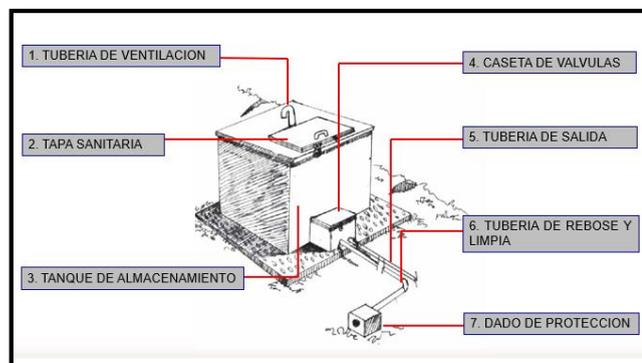
Grafico 3: Reservorio apoyado (partes)

De acuerdo con la **OS.030** (17) “es un depósito de concreto que sirve para almacenar y controlar el agua que se distribuye a la población, además de garantizar su disponibilidad continua en el mayor tiempo posible.”

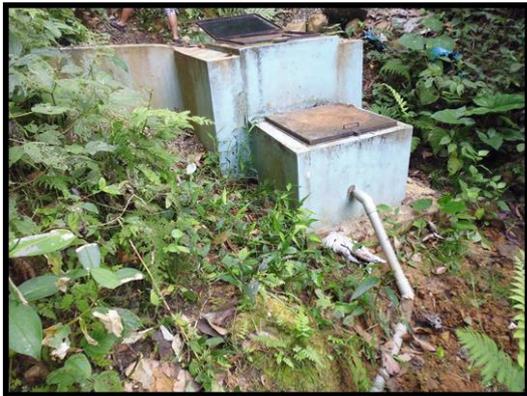
<p>Grafico 5: Captación existente del centro poblado de correntada. Fuente: Evidencia de campo, 2023.</p> <p>Como se observa en la imagen la captación existente del centro poblado de correntada se encuentra en un estado deficiente por la falta de sus mantenimientos adecuados de parte de las autoridades, es por ello que no cuentan con el servicio de agua las 24 horas y que en épocas de lluvia suele venir con suciedad el agua, perjudicando a todos los pobladores.</p>

- ✓ En la evaluación del sistema de abastecimiento de agua potable del centro poblado de correntada existente, se recomienda que para mejorar su sistema deberán de reemplazar los accesorios deteriorados, resanar e implementar cerco perimétrico de las estructuras, enterrar las tuberías expuestas para mejorar el funcionamiento de su sistema y capacitar a la población para que se encarguen de realizar sus mantenimientos adecuados a cada componente del sistema de agua potable.

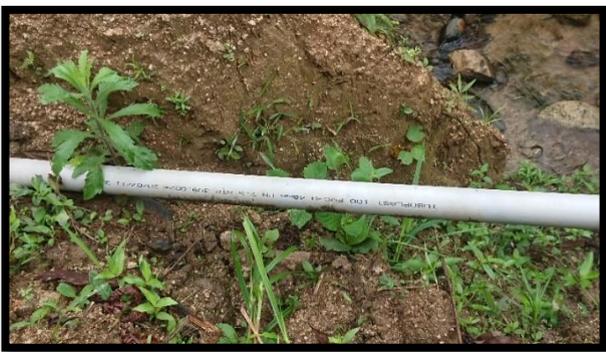
LINEA DE CONDUCCION	
Descripción	Observación
Tipo de línea de conducción: Línea de conducción por gravedad	
Clase de la tubería: Clase 7.5	
Tipo de tubería: Tubería de PVC	
Estado de la tubería: Se encuentra en estado regular, ya que en ciertos tramos la tubería está expuesta, generando roturas cada cierto tiempo.	<u>Línea de conducción existente</u>
Diámetro de la tubería: Es de 1 pulgada

Válvula de purga: No cuenta con válvulas de purga en todo el tramo.	
Válvula de aire: No cuenta con válvulas de aire en todo el tramo.	Grafico 6: Línea de conducción existente del centro poblado de correntada
Cámara rompe presión: No cuenta con cámara rompe presión en todo el tramo.	Fuente: Evidencia de campo, 2023.
Pases aéreos: No cuenta con pases aéreos en todo el tramo.	Como se observa en la imagen la línea de conducción existente se encuentra en un estado deficiente ya que ciertos tramos la tubería se encuentra expuesta, debido a ello se genera roturas cada cierto tiempo, perjudicando a los pobladores sin acceso al agua. Así mismo no se observaron ninguna válvulas de purga, aire, cámara rompe presión en todo el tramo.

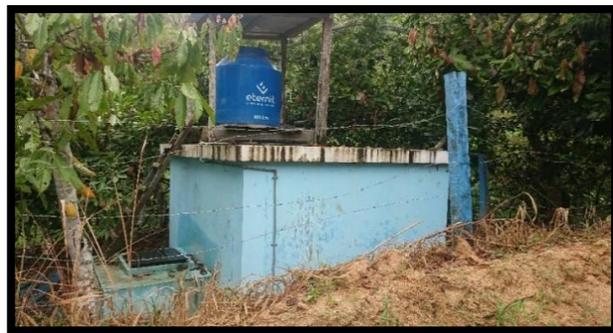
Grafico 7: Reservorio existente del centro poblado de correntada.

RESERVORIO	
Descripción	Observación
Tipo de reservorio: Reservorio apoyado	
Forma del reservorio: Cuadrada	
Clase de la tubería: Clase 7.5	
Tipo de tubería: Tubería de PVC	
Estado de la tubería: Se encuentra en estado regular ya que presenta deficiencias por el tiempo de antigüedad que es de 20 años	
Diámetro de la tubería: Es de 1 pulgada	
Estado de la estructura: Se encuentra en un estado deficiente ya que presenta fisuras, hay presencia de hongos.	
Sistema de cloración: Si cuenta con sistema de cloración.	
Tapa sanitaria: Si cuenta con tapa de sanitaria, pero se encuentra en estado deficiente ya que hay presencia de oxidación.	
Accesorios: Están completos pero están deteriorados.	
Cerco perimétrico: Si cuenta con cerco perímtero pero es artesanal, donde a pesar de contar se puede ingresar.

Como se observa en la imagen del reservorio existente del centro poblado de correntada se encuentra en un estado deficiente por la falta de sus mantenimientos adecuados de parte de las autoridades, es por ello que no cuentan con el servicio de agua las 24 horas y que en épocas de lluvia suele ingresar suciedad al reservorio y así distribuyendo agua contaminada a los pobladores, perjudicando su calidad y estatus de vida de cada poblador.

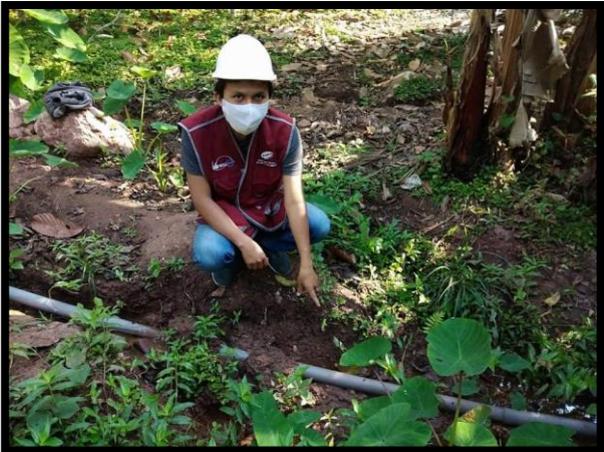
Grafico 8: Línea de aducción existente del centro poblado de correntada

<p>Clase de la tubería: Clase 7.5</p>	
<p>Tipo de tubería: Tubería de PVC</p>	
<p>Estado de la tubería: Se encuentra en estado regular, ya que en ciertos tramos la tubería está expuesta, generando roturas cada cierto tiempo.</p>	
<p>Diámetro de la tubería: Es de 1 pulgada</p>	
<p>Válvula de purga: No cuenta con válvulas de purga en todo el tramo.</p>	
<p>Válvula de aire: No cuenta con válvulas de aire en todo el tramo.</p>	
<p>Cámara rompe presión: No cuenta con cámara rompe presión en todo el tramo.</p>	
<p>Pases aéreos: No cuenta con pases aéreos en todo el tramo.</p>	
<p>Cuadro de datos: No cuenta con cuadro de datos en todo el tramo.</p>	
<p>Longitud: No cuenta con cerco perímetro.</p>

Como se observa en la imagen la línea de aducción existente se encuentra en un estado deficiente ya que ciertos tramos la tubería se encuentra expuesta, debido a ello se genera roturas cada cierto tiempo, perjudicando a los pobladores sin acceso al agua. Así mismo no se observaron ninguna válvulas de purga, aire, cámara rompe presión en todo el tramo.

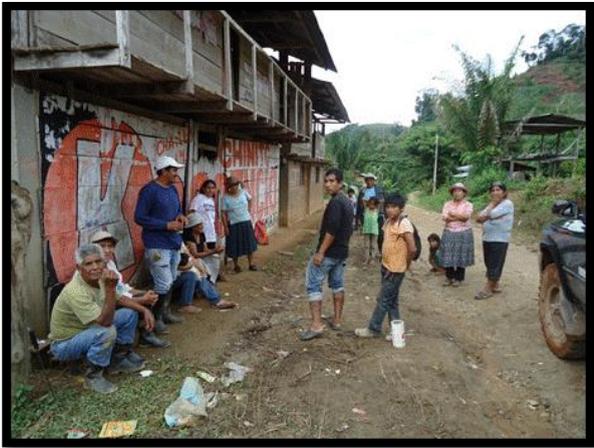
Grafico 9: Red de distribución existente del centro poblado de correntada

<p>Clase de la tubería: Clase 7.5</p>	
<p>Tipo de tubería: Tubería de PVC</p>	
<p>Estado de la tubería: Se encuentra en estado regular, ya que en ciertos tramos la tubería está expuesta, generando roturas cada cierto tiempo.</p>	
<p>Diámetro de la tubería: Es de 3/4 pulgada</p>	
<p>Válvula de purga: No cuenta con válvulas de purga en todo el tramo.</p>	
<p>Válvula de aire: No cuenta con válvulas de aire en todo el tramo.</p>	
<p>Válvula de control: No cuenta con válvulas de control en todo el tramo.</p>	
<p>Cámara rompe presión: No cuenta con cámara rompe presión en todo el tramo.</p>	
<p>Pases aéreos: No cuenta con pases aéreos en todo el tramo.</p>	
<p>Cuadro de datos: No cuenta con cuadro de datos en todo el tramo.</p>	
<p>Longitud: No cuenta con cerco perímetro.</p>

Como se observa en la imagen la red de distribución existente se encuentra en un estado deficiente ya que ciertos tramos la tubería se encuentra expuesta, debido a ello se genera roturas cada cierto tiempo, también se ha observado fugas de agua, perjudicando a los pobladores sin acceso al agua. Así mismo no se observaron ninguna válvulas de purga, aire, control, cámara rompe presión en todo el tramo.

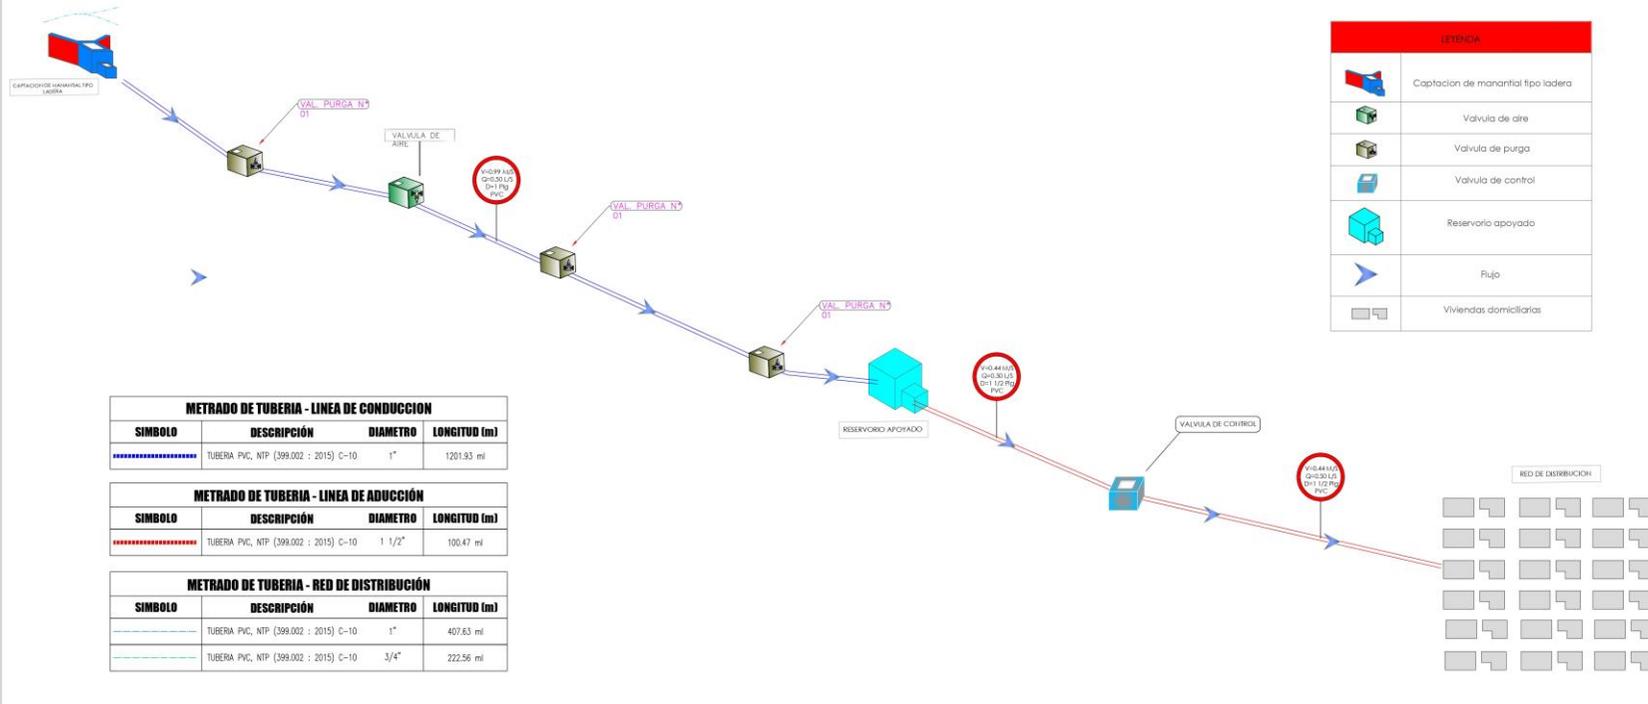
PROTOTIPO DEL SISTEMA DE ABASTECIMIENTO DE AGUA POTABLE DISEÑADO PARA EL CENTRO POBLADO DE CORRENTADA

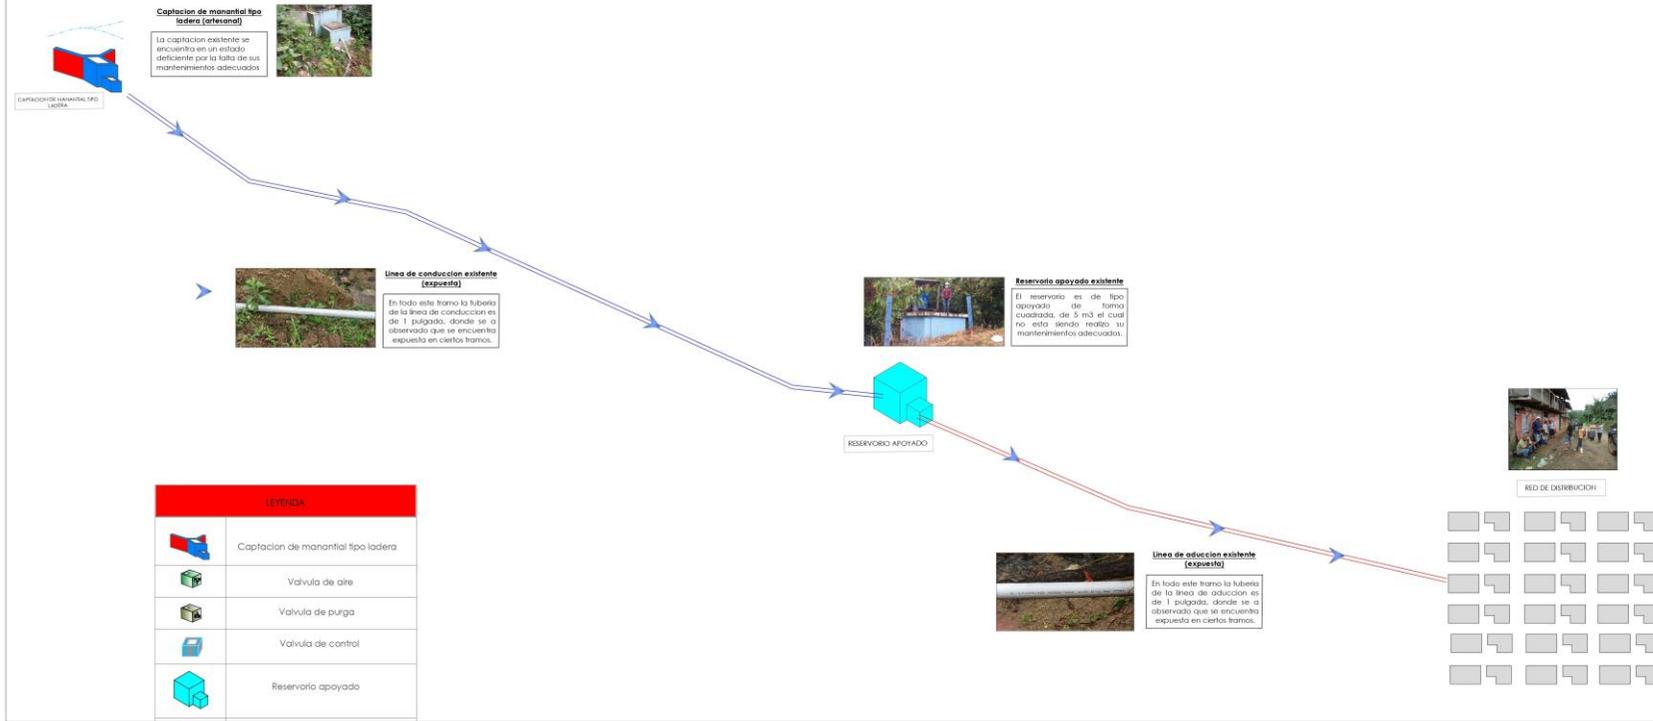
PROTOTIPO DEL SISTEMA DE ABASTECIMIENTO DE AGUA POTABLE EVALUADO DEL CENTRO POBLADO DE CORRENTADA

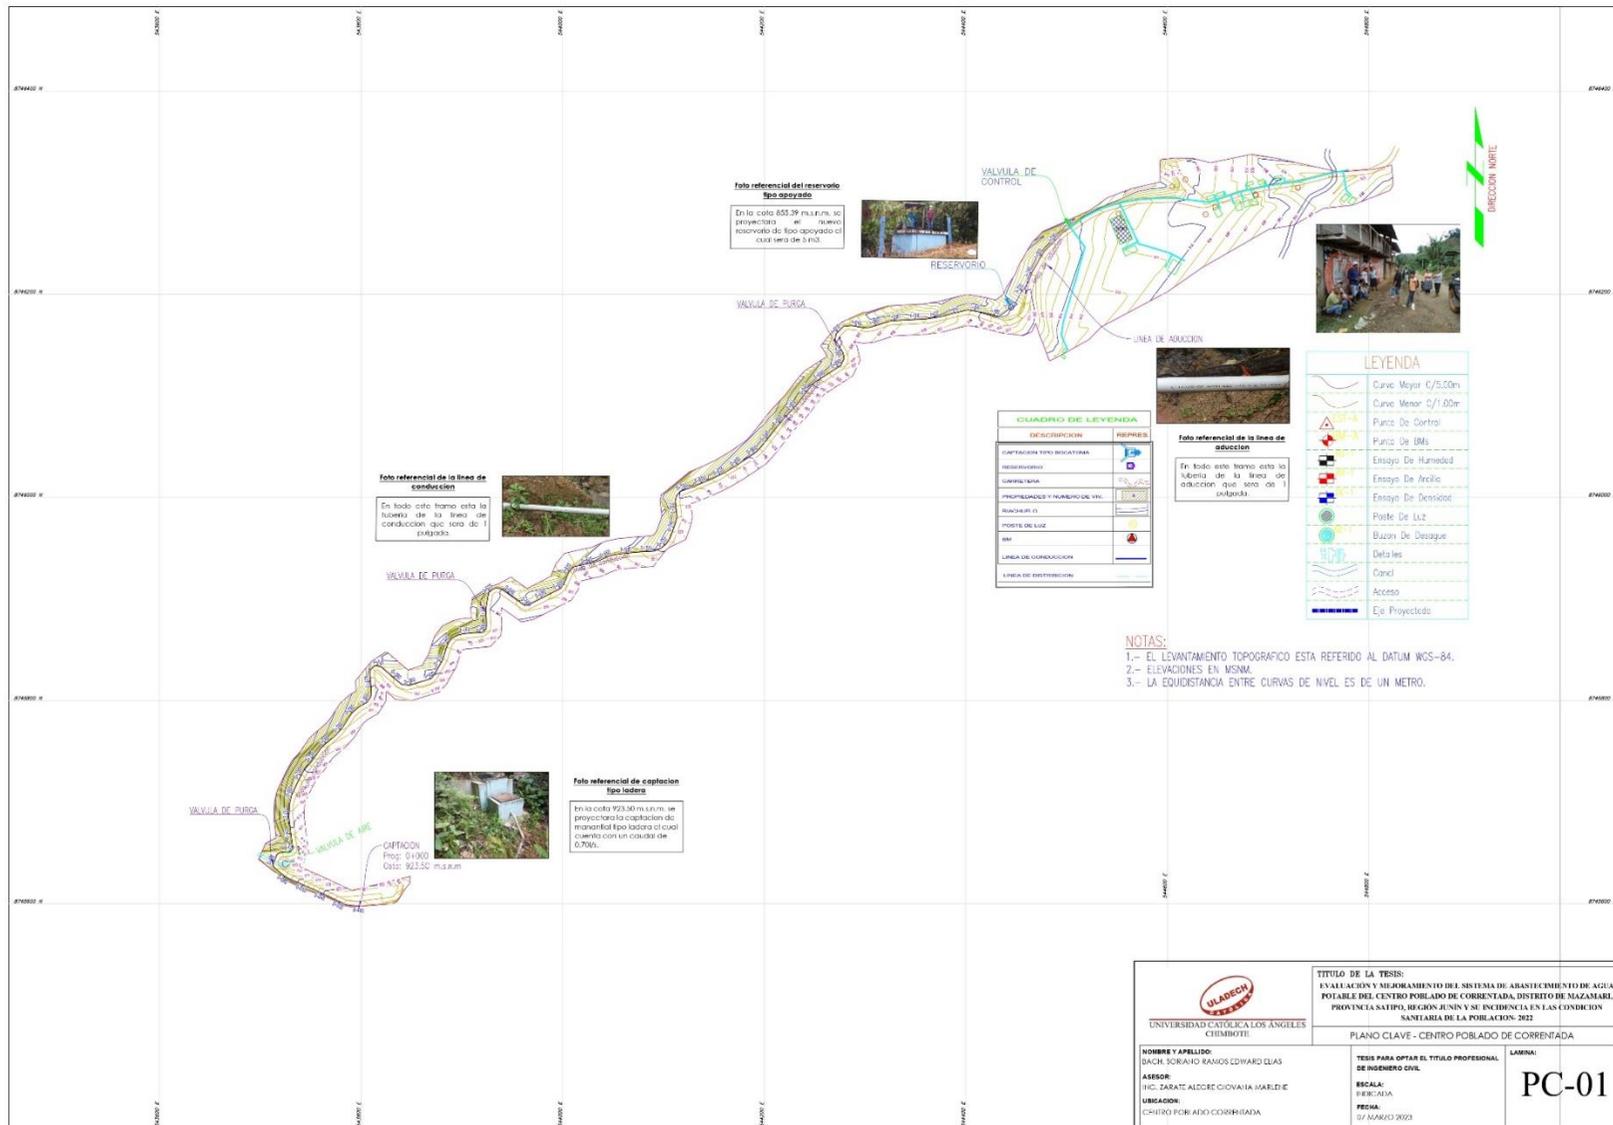
Foto referencial del reservorio tipo apoyado
 En la cota 853.39 m.s.n.m. se proyecta el nuevo reservorio de tipo apoyado al cual se le da 3 m².
