**EVALUACIÓN Y MEJORAMIENTO DEL SISTEMA DE
ABASTECIMIENTO DE AGUA POTABLE PARA LA
MEJORA DE LA CONDICIÓN SANITARIA DE LA
POBLACIÓN EN EL CENTRO POBLADO EL
HORNITO, DISTRITO DE SAN PEDRO DE LLOC,
PROVINCIA DE PACASMAYO, REGIÓN LIBERTAD –
2022**

**TESIS PARA OPTAR EL TÍTULO PROFESIONAL DE
INGENIERO CIVIL**

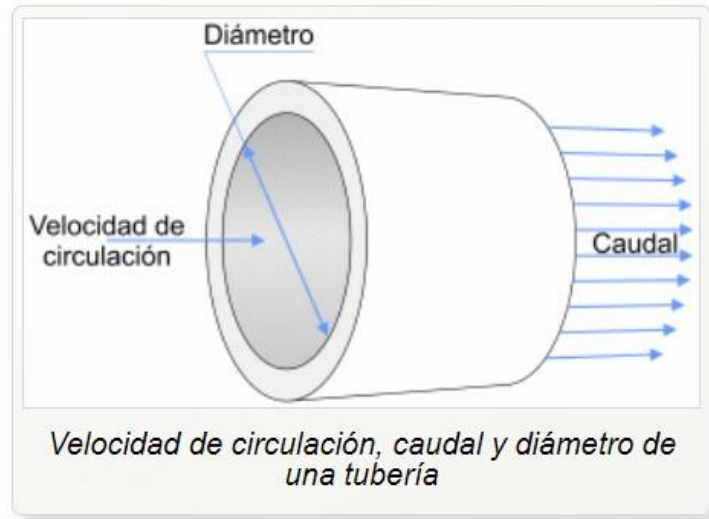
Figura 05: Velocidad de circulación, caudal y diámetro de una tubería

Conocer la velocidad de circulación en una tubería permite conocer un elemento muy importante para poder determinar la pérdida de carga.²⁹

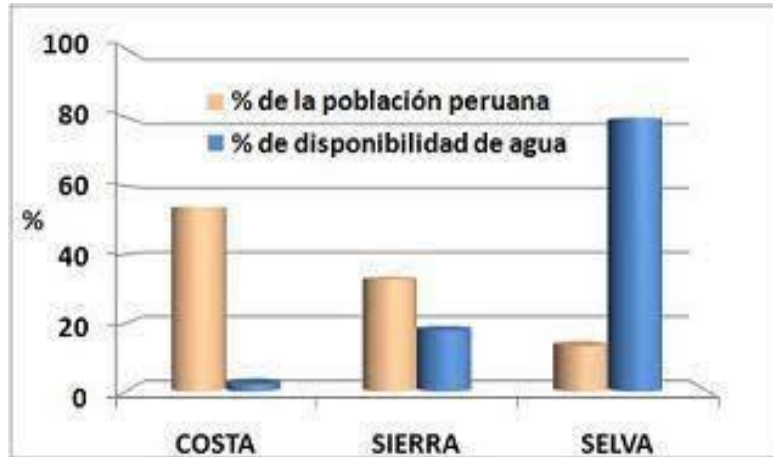
Figura 08: Cantidad de agua potable en el Perú

La cantidad de agua potable es medible desde su fuente, para poblaciones rurales en el Perú, la tomamos del caudal del manantial en litros por segundo, si hay más de un manantial se considera la suma de todos los manantiales que abastecen al sistema. El Perú es el octavo país con mayor cantidad agua dulce en el mundo, disponiendo del 1.89 % de toda el agua dulce que existe.²⁵

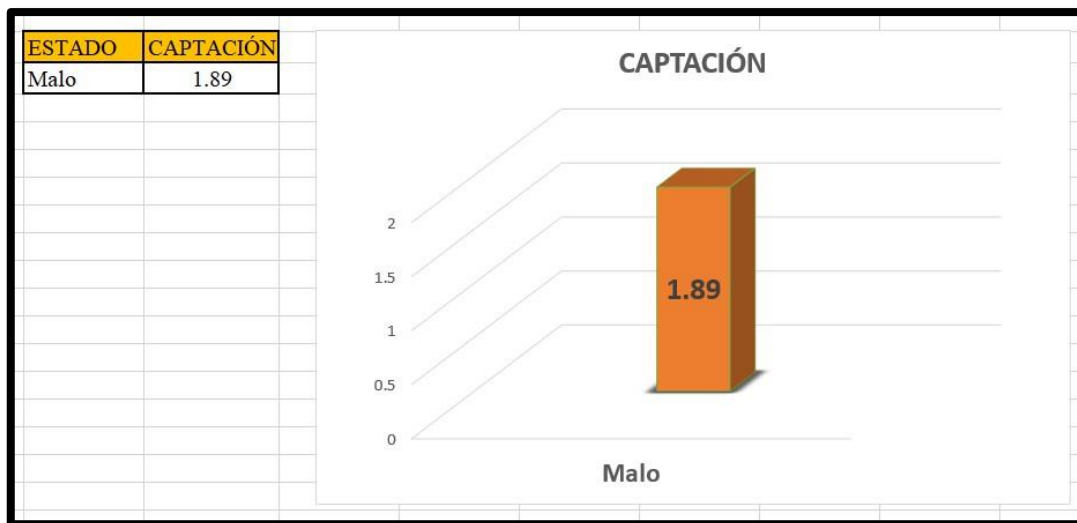
Gráfico 01: Evaluación del estado de la captación

A) CAPTACIÓN		
INDICADORES	DATOS RECOLECTADOS	DESCRIPCIÓN
Tipo de captación	Pozo	Profundidad 12.6 m y 1.6 m de diámetro
Material de construcción	concreto de 200kg/cm2	Dato del ensayo de esclerometría.
Volumen	20 m3	Dato obtenido en campo
Tiempo de llenado	6 horas	Dato obtenido en campo
Caudal	0.93 Lts/s	Se determinó con los datos de campo
Cámara húmeda	Concreto	Se encuentra deteriorado, presenta descascaramiento en parte de la cámara húmeda.
Cámara seca	Concreto	Se encuentra deteriorado, presenta descascaramiento en parte de la cámara seca.
Bomba	Potencia de 2 hp	Se encuentra en buenas condiciones.
Tubería de succión	PVC 2"	Tiene una longitud de 11.8 m y se encuentra en buenas condiciones.
Antigüedad	20 años	Su estado es antiguo ya que su tiempo de vida es de 20 años según el reglamento Ministerial
Cerco perimétrico	No cuenta	Se determinará en el mejoramiento de la captación.
Tapa sanitaria	No cuenta	Se determinará en el mejoramiento de la captación

El gráfico nos da a conocer que la captación obtuvo en la evaluación 1.89 puntos, la cual se encuentra en un estado “malo”, teniendo en cuenta la referencia de puntaje del SIRAS.

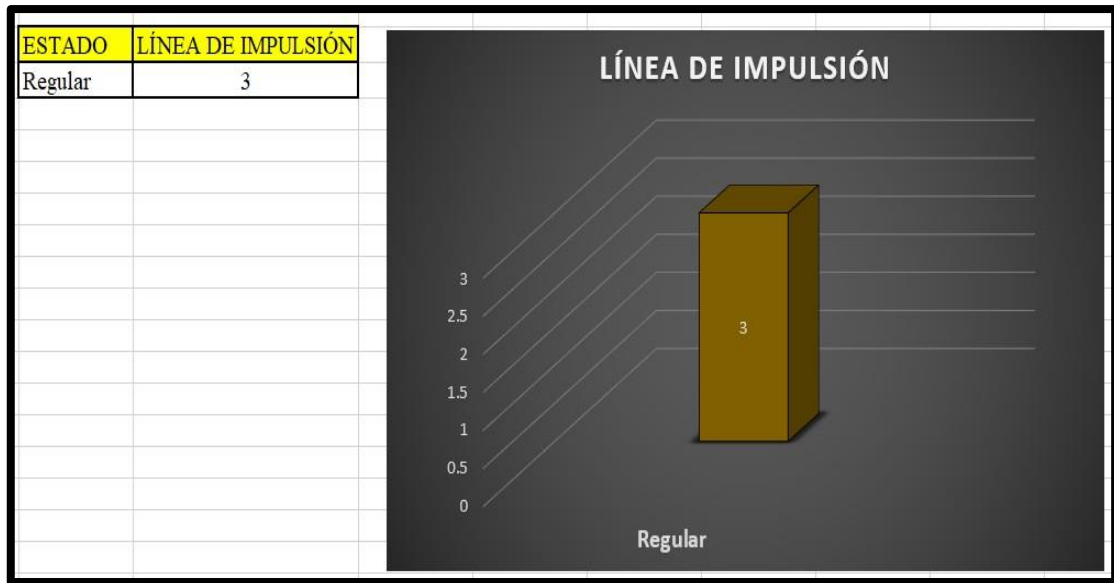
Gráfico 02: Evaluación del estado de la línea de impulsión

B) LINEA DE IMPULSIÓN		
INDICADORES	DATOS RECOLECTADOS	“DESCRIPCIÓN”
Línea de impulsión	Bombeo	Se aplica por bombeo, ya que la captación es un pozo, y el reservorio cuenta con mayor pendiente.
Antigüedad	20 años	Nunca se realizó un mantenimiento.
Tipo de tubería	PVC	Se encuentra deteriorado por exposición al sol, ya que la tubería se encuentra expuesta.
Diámetro de tubería	2”	Se determinará en el mejoramiento de la línea de impulsión.
Válvulas	Mal estado	Se recomienda cambiar las válvulas y accesorios de ingreso y salida.

Como nos muestra el gráfico estadístico, la línea de impulsión obtuvo 3 puntos en la evaluación, la cual está considerado por el SIRAS que se encuentra en un estado “regular”.

2	
“MEJORAMIENTO DE LA LÍNEA DE IMPULSIÓN”	
DESCRIPCIÓN	RESULTADO
TIPO DE LÍNEA DE IMPULSIÓN	La línea de impulsión cumple con el caudal y velocidad necesaria.
TIPO DE TUBERÍA	Se debe realizar un cambio de toda la tubería, así mismo enterrarla totalmente para evitar un elevado deterioro.
DIÁMETRO DE TUBERÍA	El diámetro es de 2” y satisface las necesidades.
VÁLVULAS	Se realizara un cambio de válvulas ya que se encuentran en mal estado.

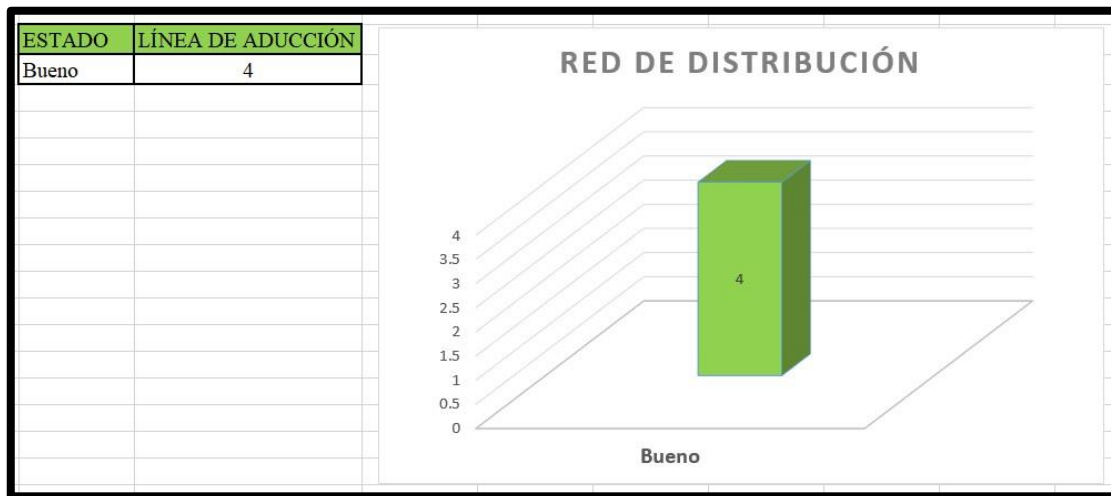
Grafico 05: Evaluación del estado de la red de distribución

Así como nos muestra el grafico estadístico, la red de distribución se encuentra en un estado buen, obteniendo un puntaje de 4, en la evaluación que se realizó con las fichas técnicas.

5		“MEJORAMIENTO DE LA RED DE DISTRIBUCIÓN”	
DESCRIPCIÓN		RESULTADO	
TUBERIA Y ACCESORIOS		La tubería es PVC y satisface las necesidades, pero la cual se encuentra deteriorada por los 20 años de antigüedad y no cuenta con un mantenimiento de dichas tuberías y accesorios.	
TIPO DE SISTEMA DE RED		El sistema de red es ramificado el cual satisface las necesidades de la población.

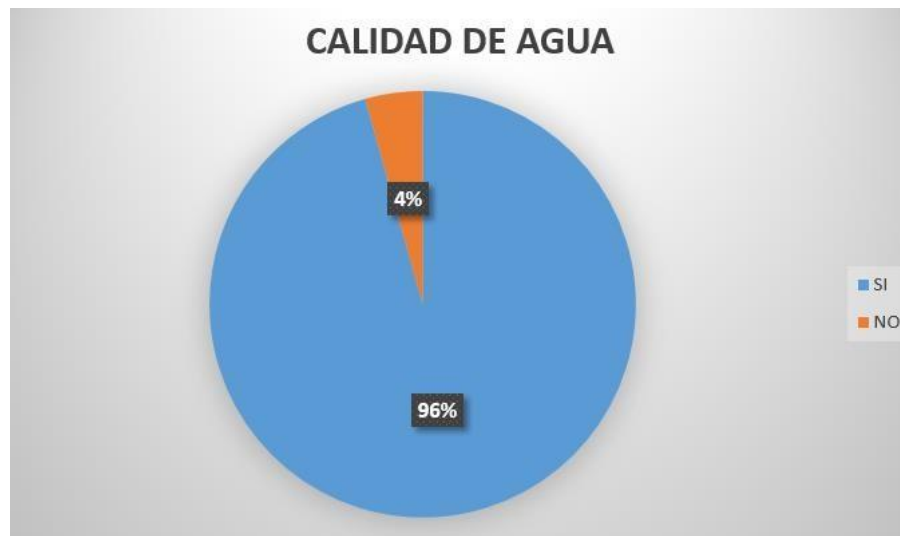
Grafico 06: Encuesta realizada si mejora la calidad de agua

Interpretación: Como se observa en el gráfico estadístico que el 96% de las personas encuestadas creen que mejorara la calidad de agua al realizar el mejoramiento del sistema de abastecimiento de agua potable.

la calidad de agua, el 88% cree que la continuidad del servicio será mejor, el 97% cree que mejorara la cantidad de agua y el 91% nos dice que si va mejorar la cobertura del servicio. En la tesis de Quispe de “Evaluación y mejoramiento del sistema de abastecimiento de agua potable del caserío de Asay, distrito Huacrachuco, provincia Marañón, región Huánuco y su incidencia en la condición sanitaria de la población - 2019”, logra realizar los mejoramientos el cual mejora su cobertura de agua, su continuidad del agua, su calidad del agua y su cantidad por lo que también se encontraba deficiente, determinado gracias a estudios y fichas aplicadas.

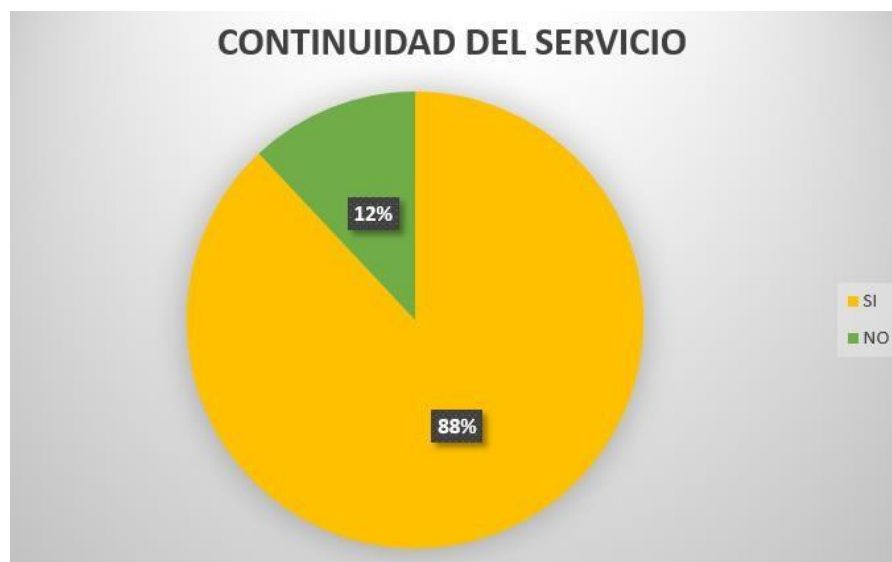
Grafico 07: Encuesta realizada si mejora la continuidad de servicio

Interpretación: El gráfico nos da a conocer que el 88% de las personas encuestadas creen que mejorara la continuidad del servicio al realizar el mejoramiento del sistema de abastecimiento de agua potable.

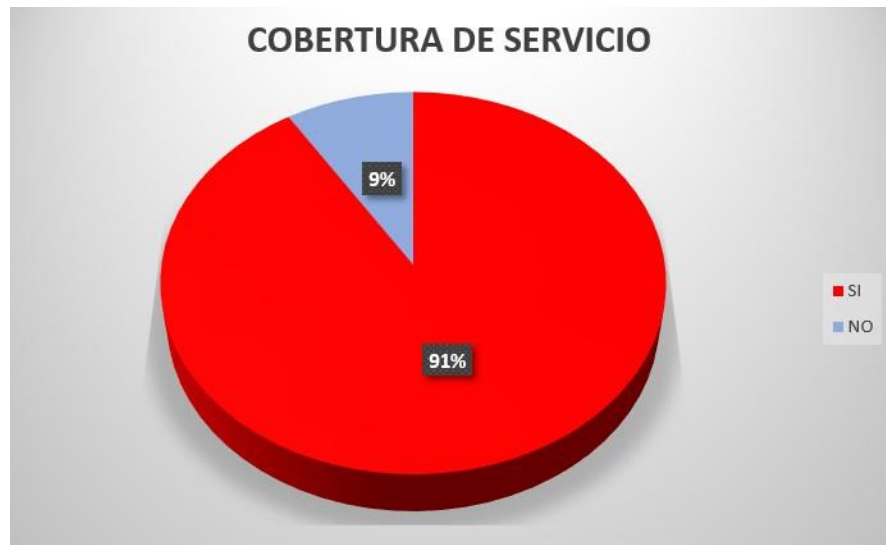
Grafico 09: Encuesta realizada si mejora la cobertura de servicio

Interpretación: En el gráfico se logra apreciar que el 9% de las personas encuestadas creen que no mejorara la cobertura del servicio al realizar el mejoramiento del sistema de abastecimiento de agua potable.

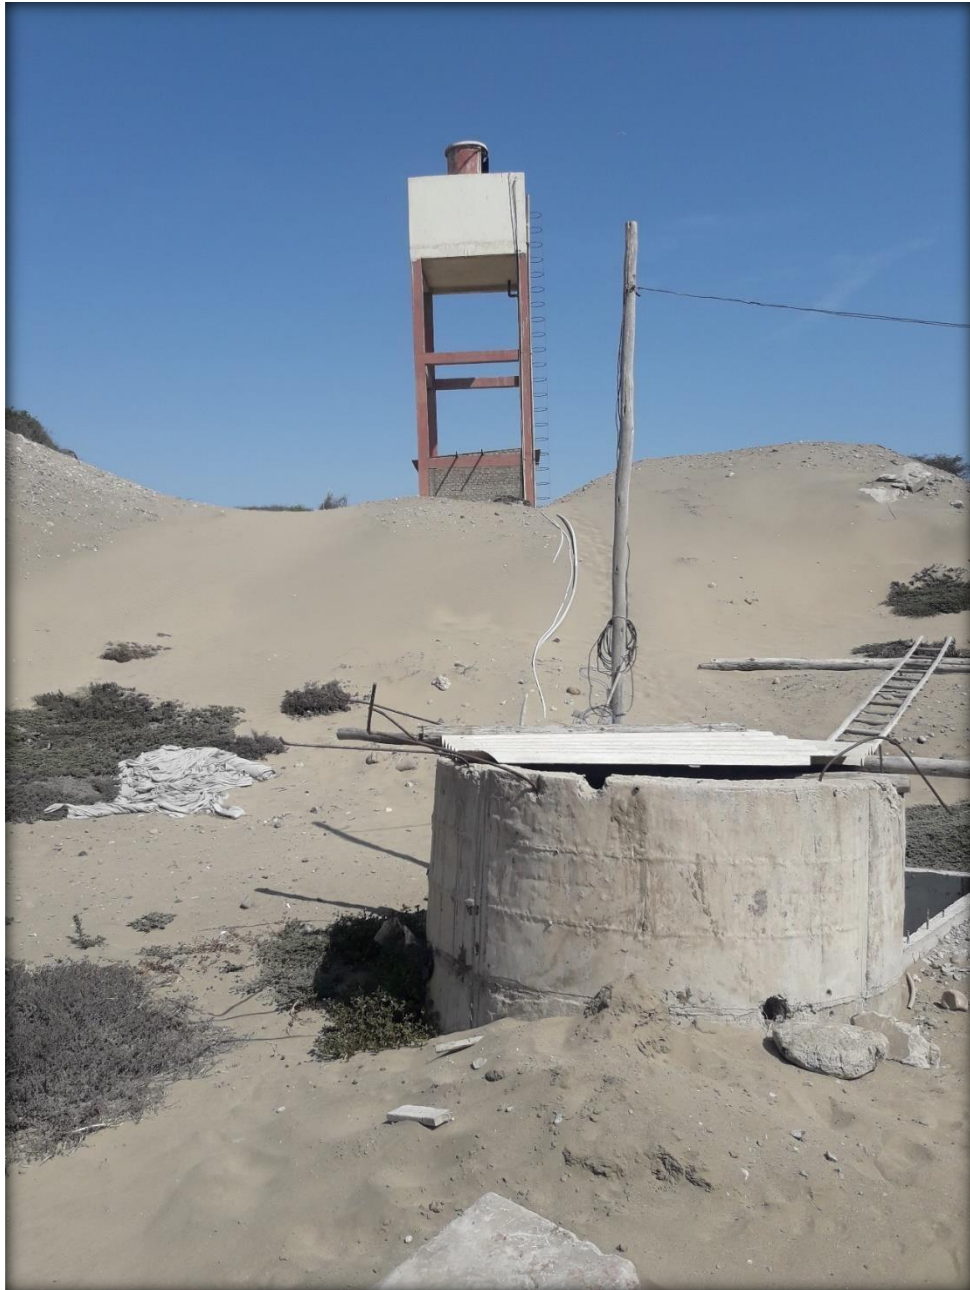
Fotografía 02: Toma panorámica de captación, línea de impulsión y reservorio del centro poblado el Hornito

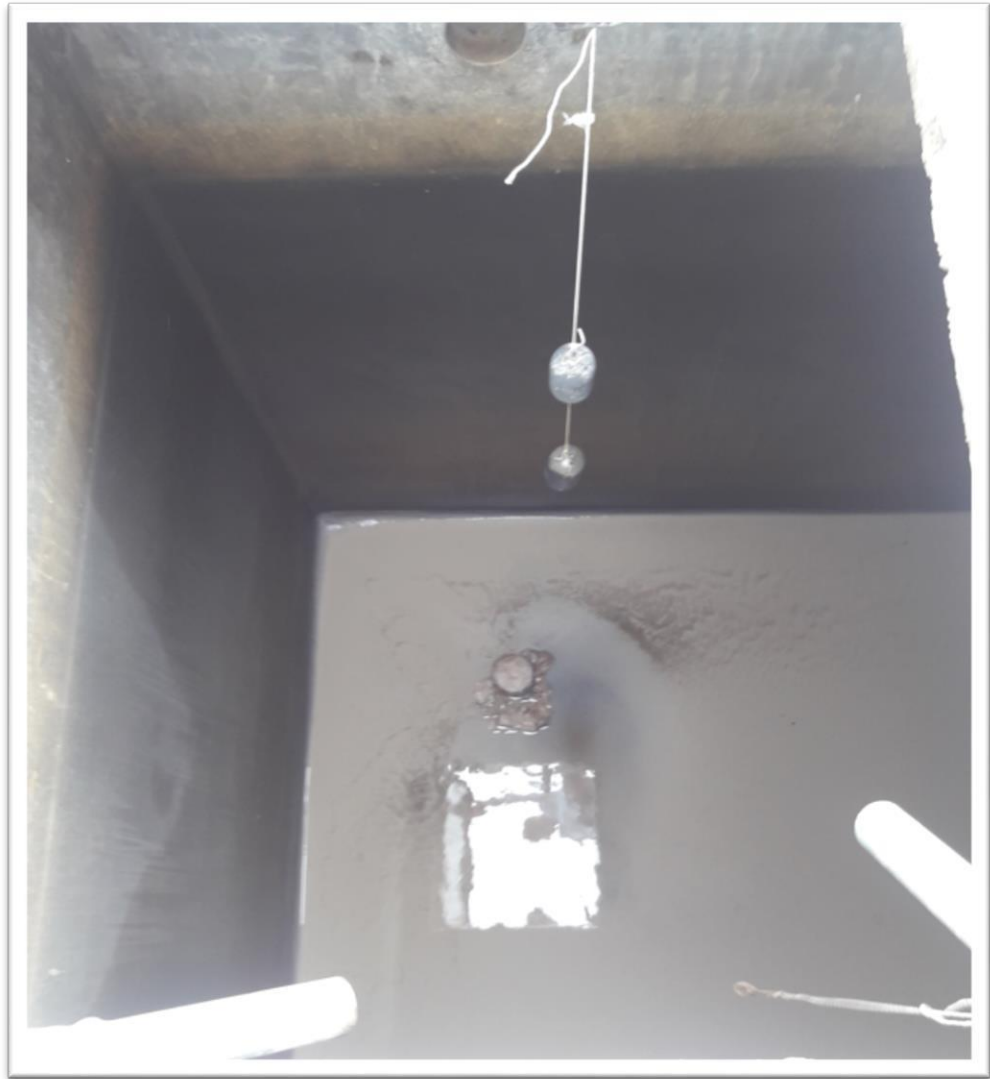
Fotografía 03: Tanque de almacenamiento del reservorio

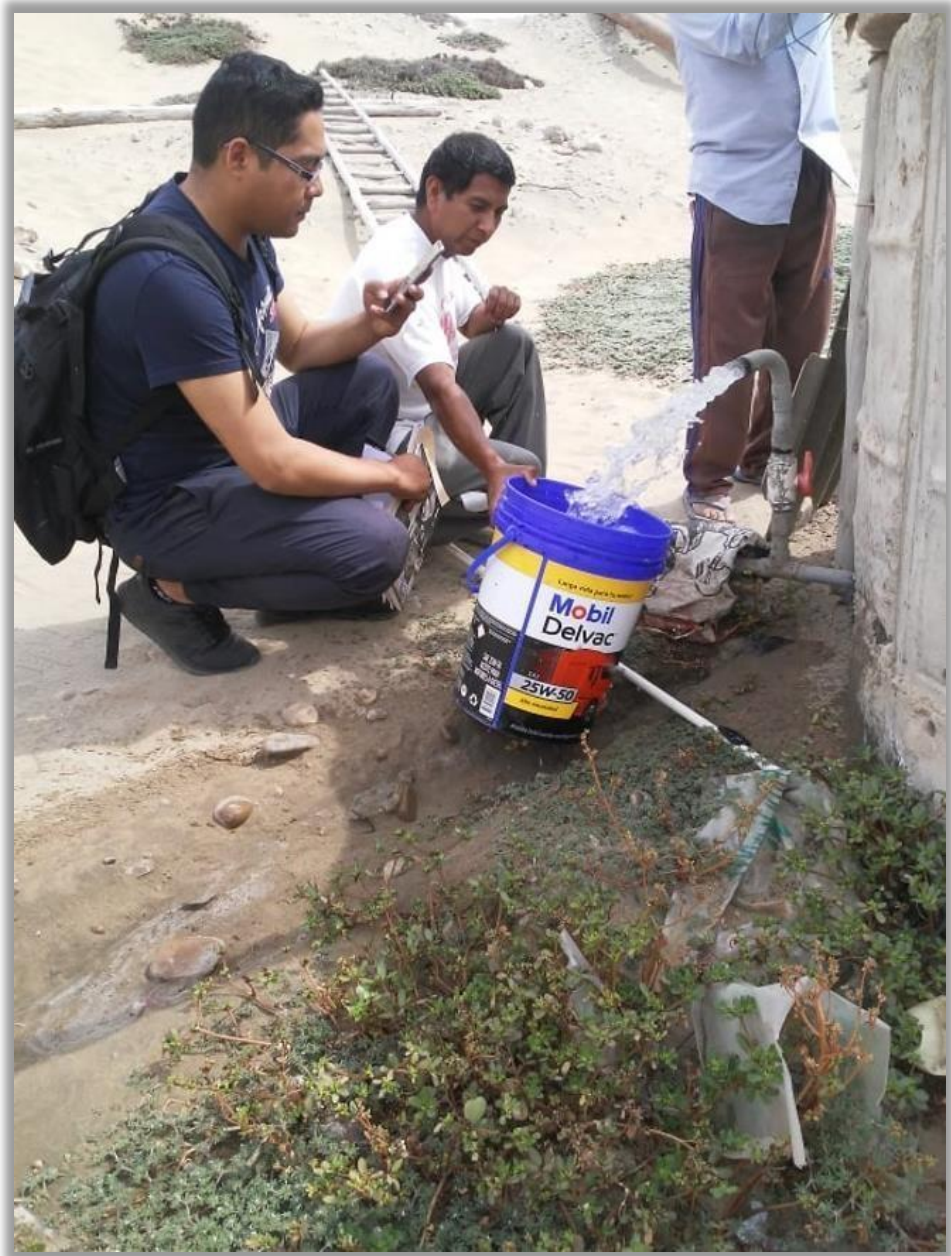
Fotografía 04: Determinación de caudal, por el método volumétrico, para la línea de impulsión.
