**EVALUACIÓN Y MEJORAMIENTO DEL SISTEMA DE
ABASTECIMIENTO DEL AGUA POTABLE, PARA
MEJORAR LA CONDICION SANITARIA DE LA POBLACION
EN EL BARRIO VIZCACHAYOCC, DISTRITO TAMBO,
PROVINCIA LAMAR, DEPARTAMENTO AYACUCHO - 2022**
TESIS PARA OPTAR EL TÍTULO PROFESIONAL DE
INGENIERO CIVIL

Evaluación y mejoramiento del sistema de abastecimiento del agua potable, para mejorar la condición sanitaria de la población en el barrio Vizcachayocc, distrito Tambo, provincia Lamar, departamento Ayacucho - 2022

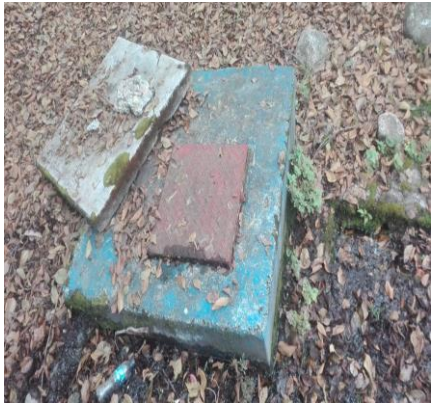
Cuadro N°1

<p>Caracterizando captación</p> <p>Cuenta con una tapa sanitaria metálicas con las medidas 0.50m*0.50m y la estructura de la captación es de concreto armado con las dimensiones 1.50m*1.50 m*1.30m cuenta con tubo de purga o ventilación de 2” con una salida de tubo PVC de 1.1/2”</p> <p>Estado actual</p> <p>Estado actual de la captación se encuentra con la tapa metálica corroído no cuenta con cerco perimétrico de protección el concreto armado se encuentra deteriorado</p> <p>Mantenimiento</p> <p>El mantenimiento y operación no realizan con frecuencia con los pobladores como limpieza de la cámara de captación interna ni externa.</p>

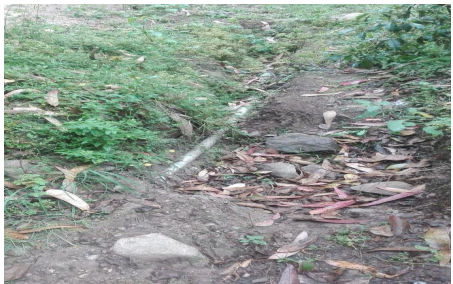
Cuadro N°2

<p>Caracterizando Red de conducción</p> <p>La red de conducción de tubos PVC 1.1/2”, del tramo captación y la primera caja rompe presión se encuentra sin enterrar descubierto.</p> <p>Estado actual</p> <p>El estado de la línea de conducción de material tubo 1.1/2” PVC se encuentra descubierta al aire libre el tubo de PVC, debido a erosión o deslizamiento del terreno por tramos.</p> <p>Mantenimiento</p> <p>El mantenimiento los pobladores no lo realizan con frecuencia.</p>

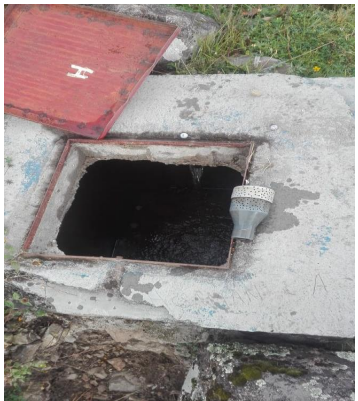
Cuadro N°3

<p style="text-align: center;">Caracterizando Rompe presión</p> <p>La caja rompe presión cuenta con una tapa metálica de medida 0.50m*0.50m, es una estructura de concreto armado de dimensiones 1.50m*1.50m*1.20m, cuenta con tubo de ventilación, rebose de 2” y con una canastilla también con tubo PVC de entrada y salida de 1.1/2”</p> <p style="text-align: center;">Estado actual</p> <p>Su estado actual, tapa metálica de 0.50m*0,50m presenta corrosión y quebrado, con la canastilla de PVC, que está rota y la estructura del concreto armado deteriorado.</p> <p style="text-align: center;">Mantenimiento</p> <p>Falta de mantenimiento la población no lo realiza con frecuencia</p>

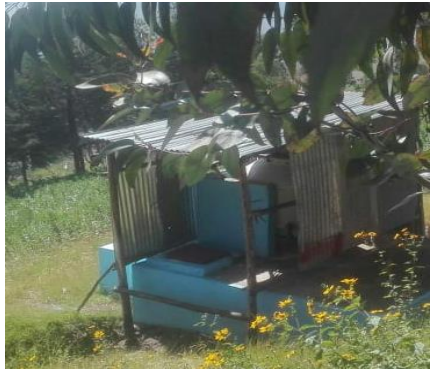
Cuadro N° 4

<p style="text-align: center;">Caracterizando Reservorio</p> <p>Reservorio de forma rectangular y cámara seca no cuenta con cerco perimétrico metálico de protección, tiene tanque de cloración con techo de calamina,</p> <p style="text-align: center;">Estado actual</p> <p>El reservorio presenta descuido en cuanto al mantenimiento y limpieza externa como interna</p> <p style="text-align: center;">Mantenimiento</p> <p>El mantenimiento no se realiza con frecuencia en cuidado del reservorio de parte de los pobladores</p>

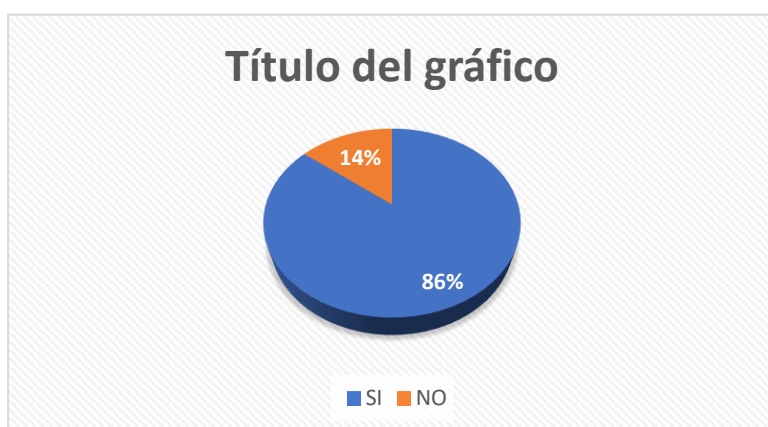
Gráfico N° 2

De acuerdo a la encuesta realizado en la comunidad de 70 familias, tomando como muestra de numero de 20 familias. Donde el 14% de las familias encuestadas cree que no es necesario el mejoramiento del agua potable en su comunidad y el 86% de las familias cree que si es necesario el mejoramiento del sistema de agua potable en su comunidad.

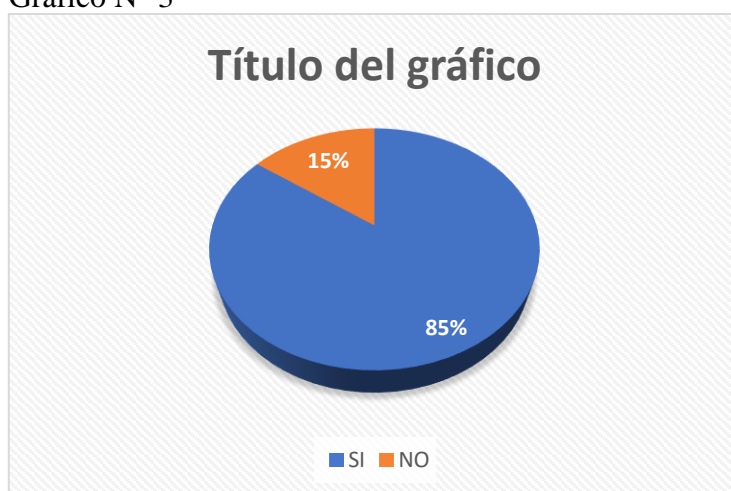
Gráfico N° 3

De acuerdo a la consulta realizada en la comunidad de 70 familias, tomando como muestra a 20 familias. Donde el 15% de las familias consultadas cree que no es necesario en tratamiento del agua potable en su comunidad y el 85% de las familias consultadas creen que es muy necesario el tratamiento del agua potable.
