**EVALUACIÓN Y MEJORAMIENTO DEL SISTEMA DE
ABASTECIMIENTO DE AGUA POTABLE, PARA
MEJORAR LA CONDICIÓN SANITARIA DE LA
POBLACIÓN EN EL ASENTAMIENTO HUMANO LA
CAPIRONA, DISTRITO DE YARINACOCHA,
PROVINCIA DE CORONEL PORTILLO, REGIÓN DE
UCAYALI – 2022**

**TESIS PARA OPTAR EL TÍTULO PROFESIONAL DE
INGENIERO CIVIL**

**CASTRO PALOMINO, ZE CARLOS FIDEL
ORCID: 0000-0002-1569-6931**

**CHIMBOTE – PERÚ
2023**

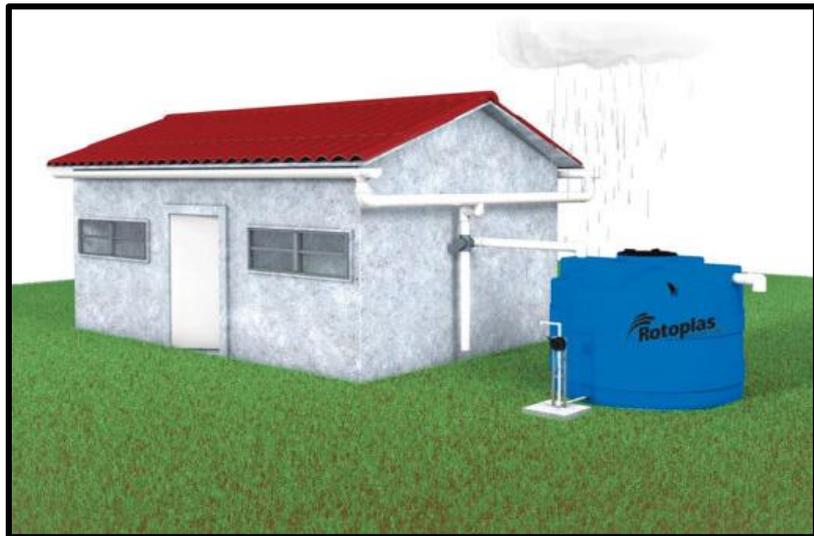
Figura 2: Captación de agua de lluvia

Según la Asociación Servicios Educativos Rurales (16) conocido como un sistema no convencional, muy útil para zonas lluviosas, el procedimiento de captación en sencillo debido a que solo utiliza los techos de las viviendas, que luego son trasladados hacia una cisterna, se dice que si su fin es para consumo previamente el agua debe ser desinfectada, aparte de ello todo lo almacenado puede ser aplicado en actividades como lavado de ropa, de casa y desagüe.

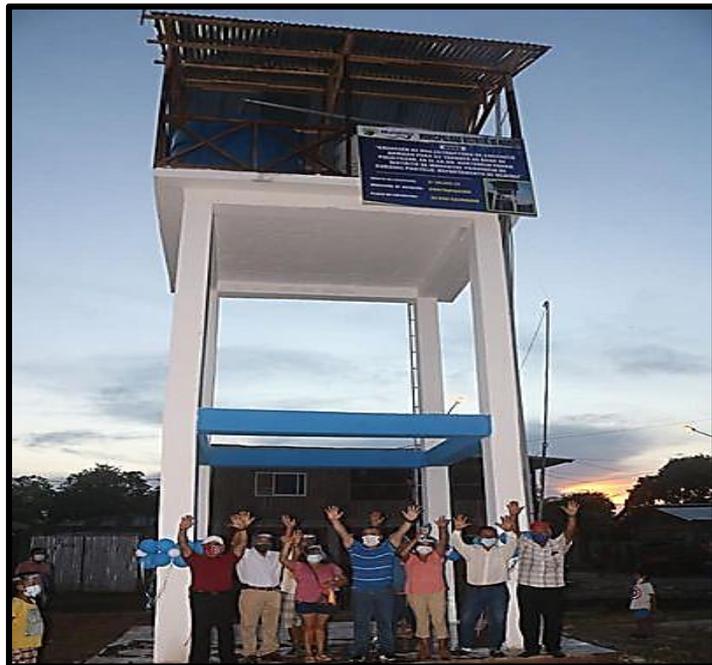
Figura 8: Reservorio Elevado

Cardenas (24) “Se encuentran por encima del nivel del terreno natural y soportado por una estructura, La altura a la cual se encuentra el tanque elevado debe ser tal que garantice la presión mínima en el punto más desfavorable de la red de distribución”.

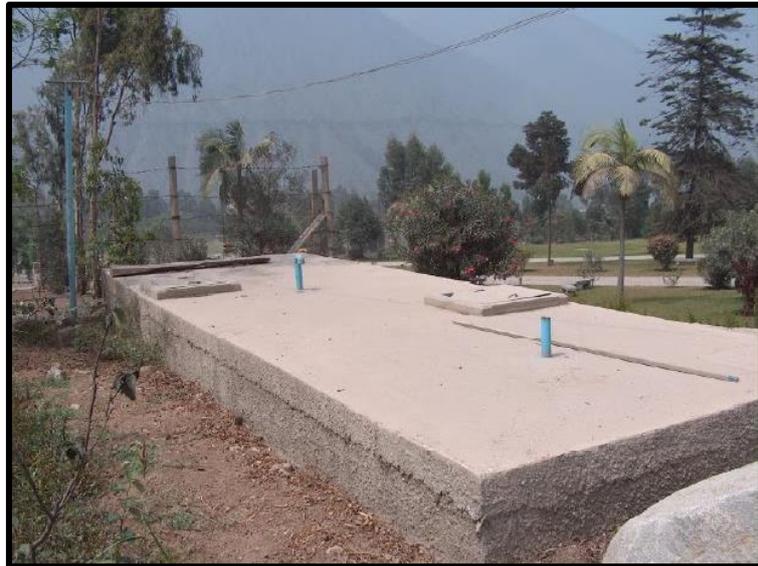
Figura 9: Reservorio Enterrado

Cardenas (24) “Los reservorios enterrados se construyen totalmente bajo la superficie del terreno. Normalmente son denominados cisternas, deberán contar con una cubierta impermeabilizante y con la pendiente necesaria que facilite el escurrimiento”.

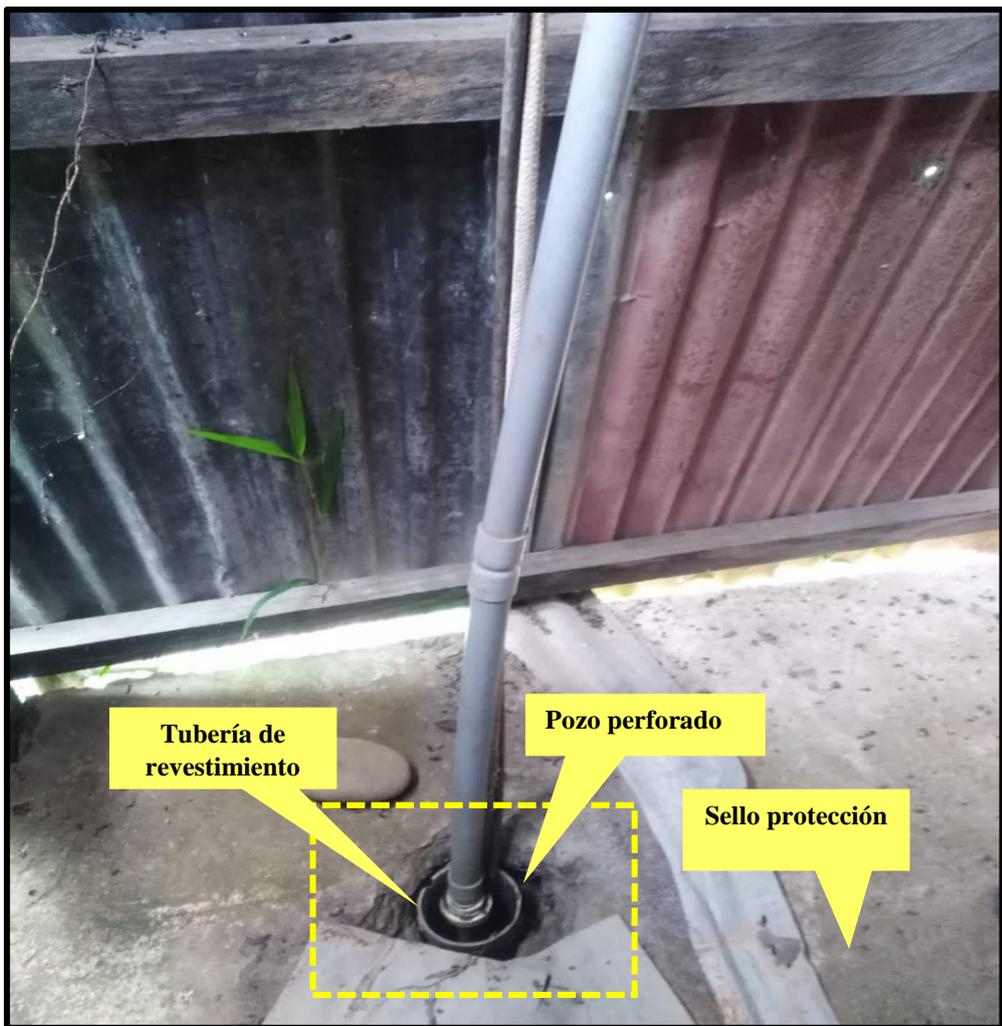
Figura 12. Captación realizada de un pozo perforado, se observa línea de impulsión y sus respectivos accesorios (unión universal) y tubería de $\varnothing 4''$ como revestimiento.

Interpretación: Como se observa en el cuadro N° 03, Se determinó en estado bajo el cerco perimétrico por las siguientes observaciones; las calaminas que lo componen presentan zonas oxidadas, algunos no están totalmente asegurados, los listones de su estructura se encuentran deteriorados, Por lo que solo necesita mantenimiento.

El sello de protección se determinó en estado regular, ya que presenta desgaste por la antigüedad, en cuanto a su diseño las dimensiones se encuentran correcto ya que como mínimo debería ser 60 x 60 cm.

La tubería de revestimiento del pozo se determinó en un estado regular por su desgaste, ya que se encuentra en contacto con el suelo, pero como no presenta problemas de fugas, en este indicador no hay necesidad de mejorar.

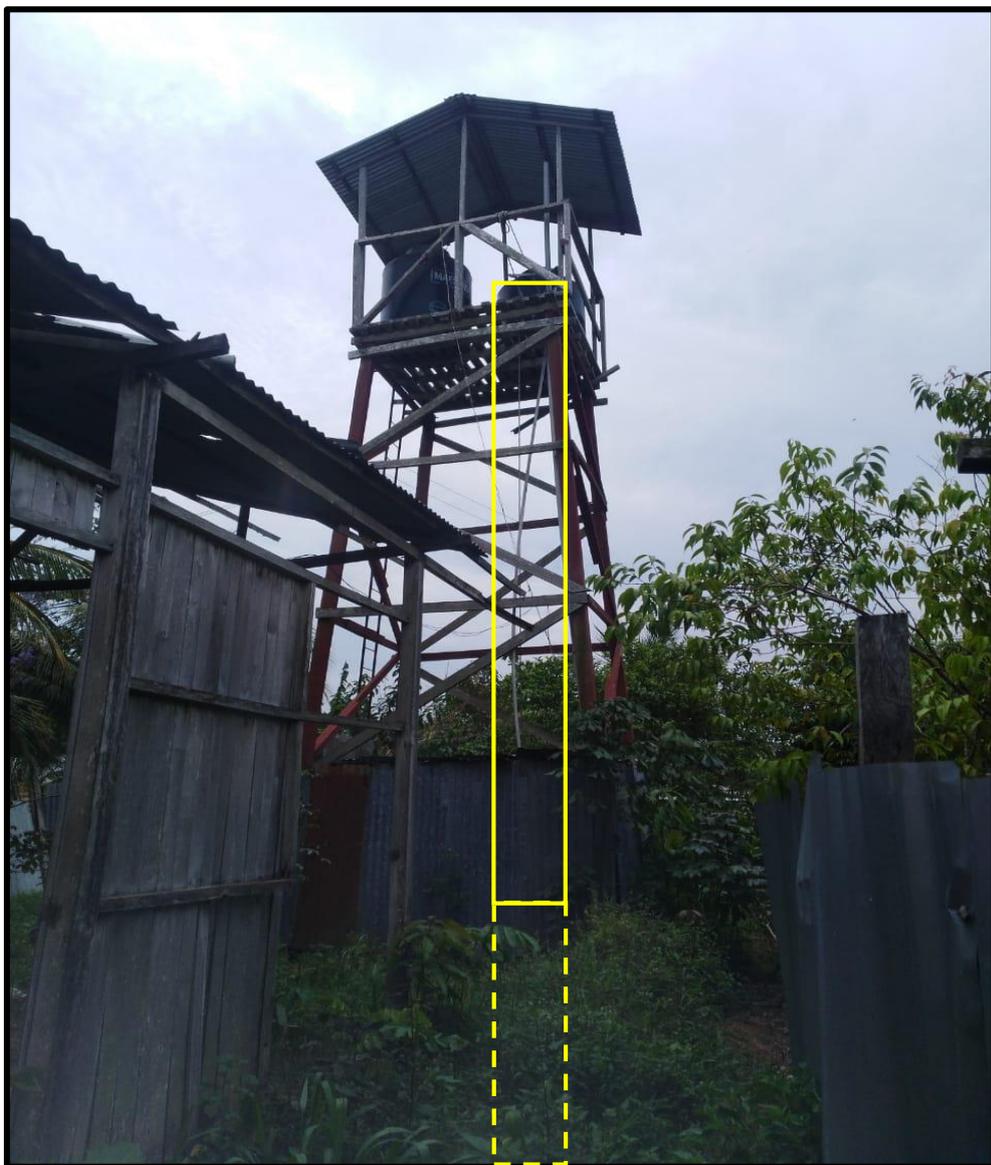
Interpretación: Como se observa en el cuadro N° 04, la tubería de impulsión se encuentra en un rango (3) de estado regular, se determinó de esta manera ya que solo presenta desgaste por el tiempo de uso, el diámetro de tubería se

encuentra de acuerdo a lo requerido, como no presenta problemas de fugas este indicador no hay necesidad de mejorar.

En cuanto a los accesorios de PVC (unión universal, filtros) se determinó que se encuentra en un estado regular ya que se presenta rasgo de desgaste por el tiempo de uso, no se evidencio que existan fugas, por lo que no hay necesidad de mejorar en este indicador.

Figura 13. Vista de la tubería de impulsión que viene desde la bomba hasta el reservorio elevado.

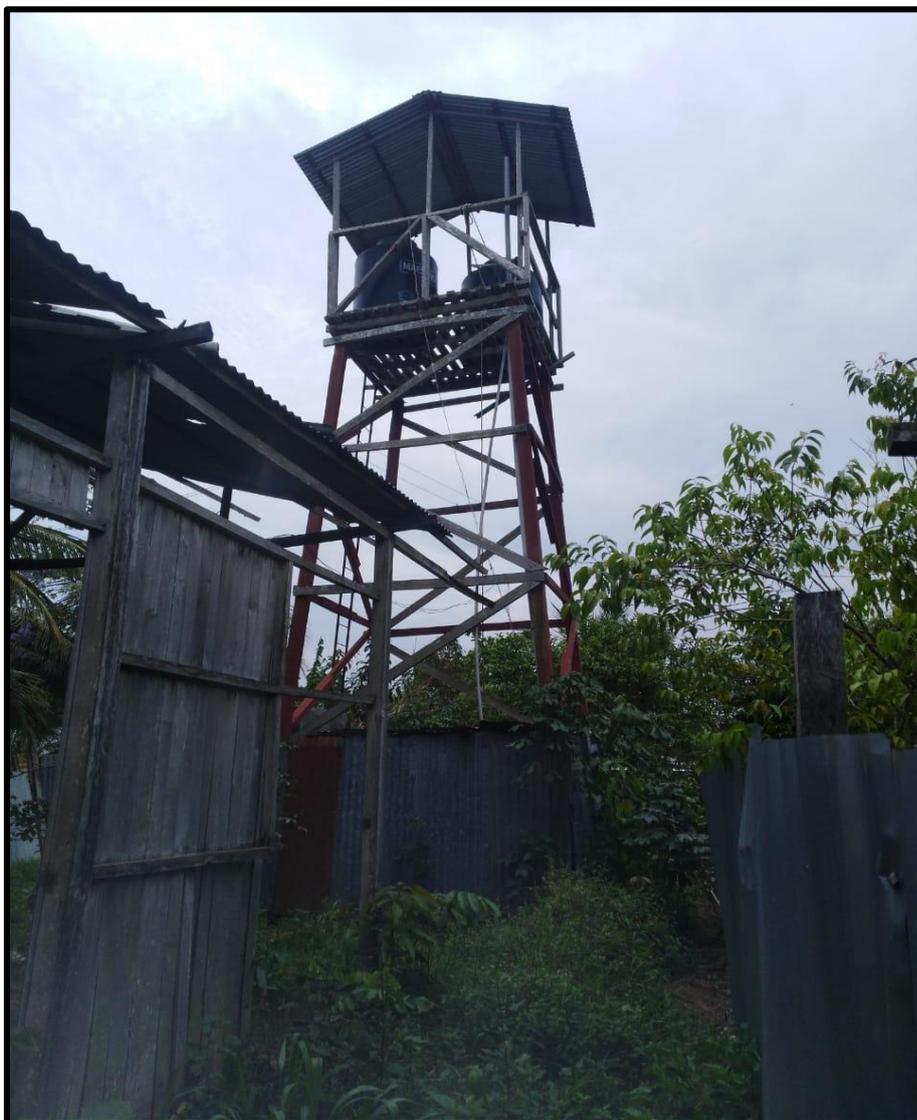
Interpretación: Como se observa en el cuadro N° 06, el reservorio se determinó en estado bajo, ya que al no estar cumpliendo con el volumen requerido, se debe mejorar aumentando la capacidad del reservorio.

La estructura del tanque elevado se determinó en estado bajo, debido a que se verificó corrosión en la escalera metálica y desprendimiento de algunos tubos que lo componen, dificultando su acceso al reservorio, las barandas y columnas del castillo de madera presenta problema de humedad, lo cual genera un

En cuanto a los accesorios de PVC se encuentra en un rango [3] de estado regular, se determinó de esta manera ya que el Multiconector no presenta fuga pero si un desgaste por su tiempo de uso lo mismo para el flotador, por lo que solo hace falta un mantenimiento adecuado.

Figura 14. Tanque elevado conformado por castillo de madera, techo de calamina, cerco perimétrico de calamina y 2 tanques de almacenamiento.

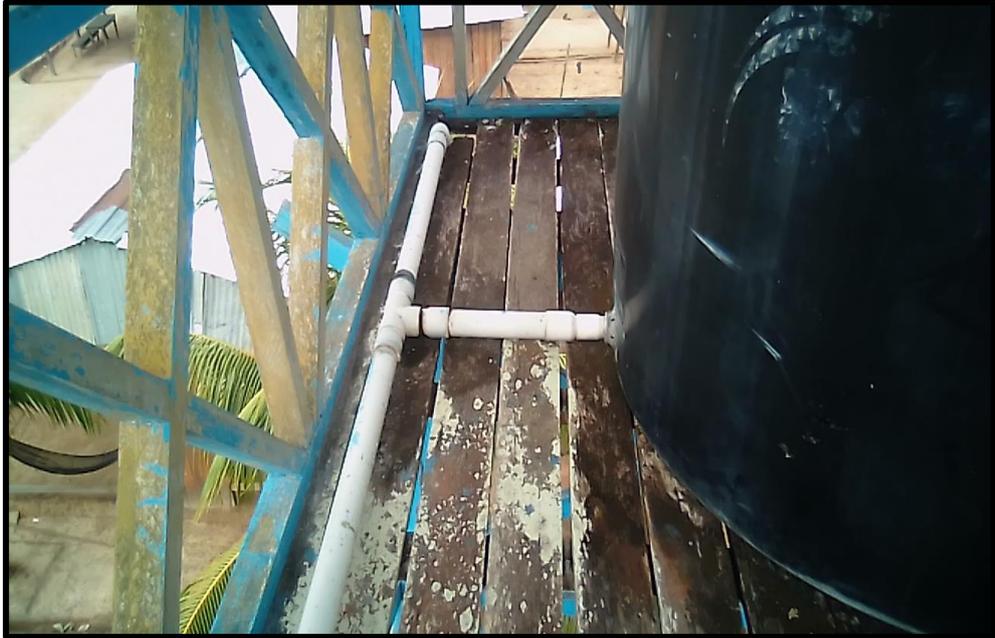
Interpretación: Como se observa en el cuadro N° 07, la tubería de aducción se determinó en un rango [3] de estado regular, debido al desgaste por el tiempo de uso, pero no se observó fugas y el diámetro de tubería se encuentra de acuerdo a lo requerido, por lo que no hay necesidad de mejorar.

En cuanto a los accesorios de PVC se determinó en un rango [3] de estado regular, ya que los codos, Tee sanitaria o válvula de pase no presenta fuga pero si un desgaste por su tiempo de uso, por lo que solo hace falta un mantenimiento adecuado.

Figura 15. Tubería de aducción comprendida desde el reservorio (tanque de almacenamiento) hasta la red de distribución.

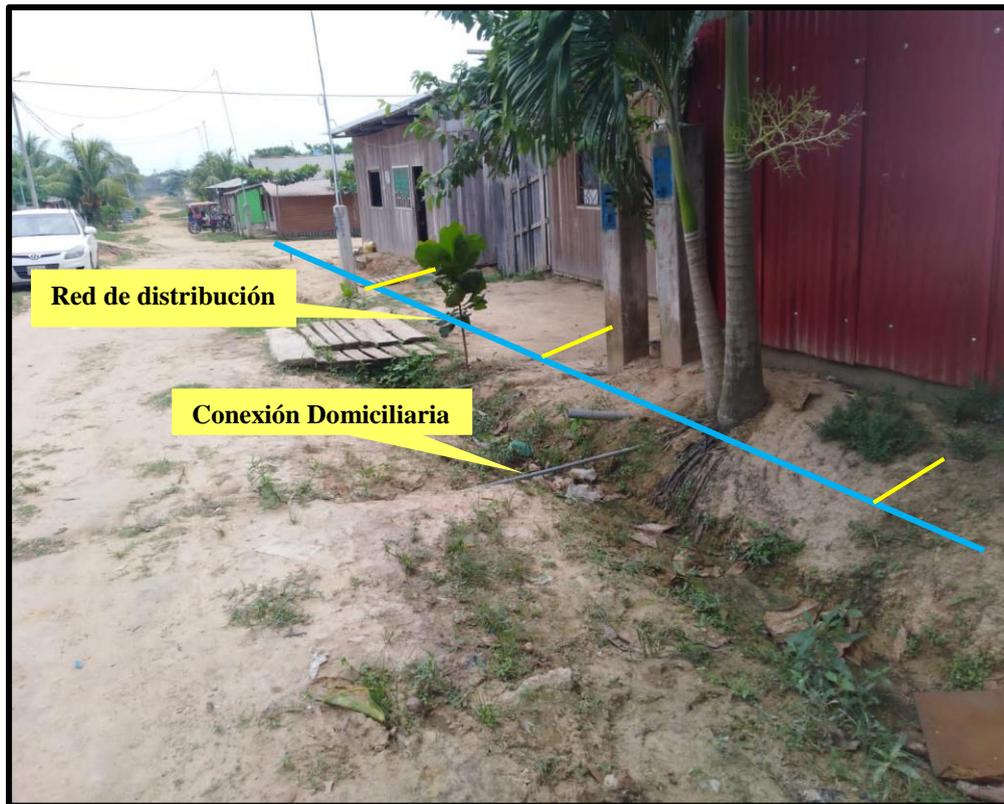
Interpretación: Como se observa en el cuadro N° 08, En cuanto a la red de distribución se determinó en un estado regular, debido a que a lo largo del tiempo si ha sufrido rupturas pero estas se han presentado en la tuberías que cruzan las vías, no se observó fugas y el diámetro de tubería se encuentra de acuerdo a lo requerido, por lo que no hay necesidad de mejorar.

En cuanto a los accesorios de PVC se determinó en un rango [3] de estado regular, ya que los codos o Tee sanitaria no presenta fuga pero si un desgaste por su tiempo de uso, por lo que solo hace falta un mantenimiento adecuado.

Figura 16. Vista de la tubería principal de la red de distribución

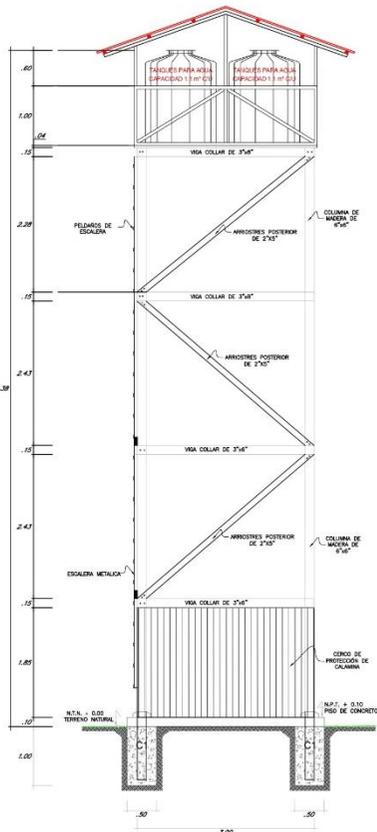
DETALLES DEL RESERVORIO
Escala: 1/50

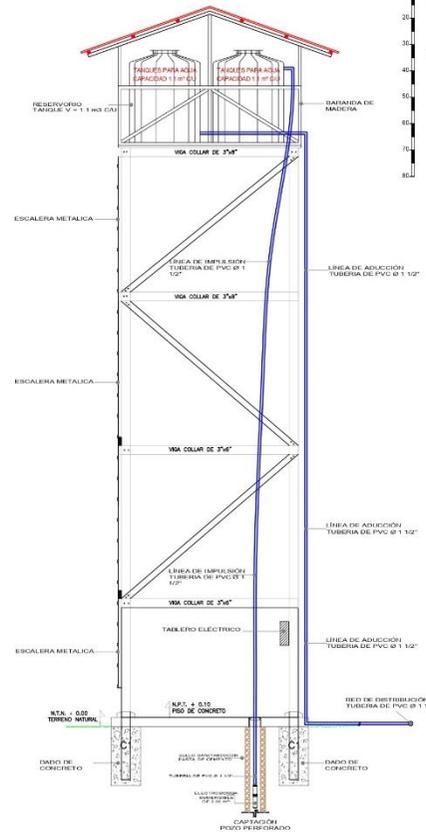
COMPONENTES DEL SISTEMA
Escala: 1/50

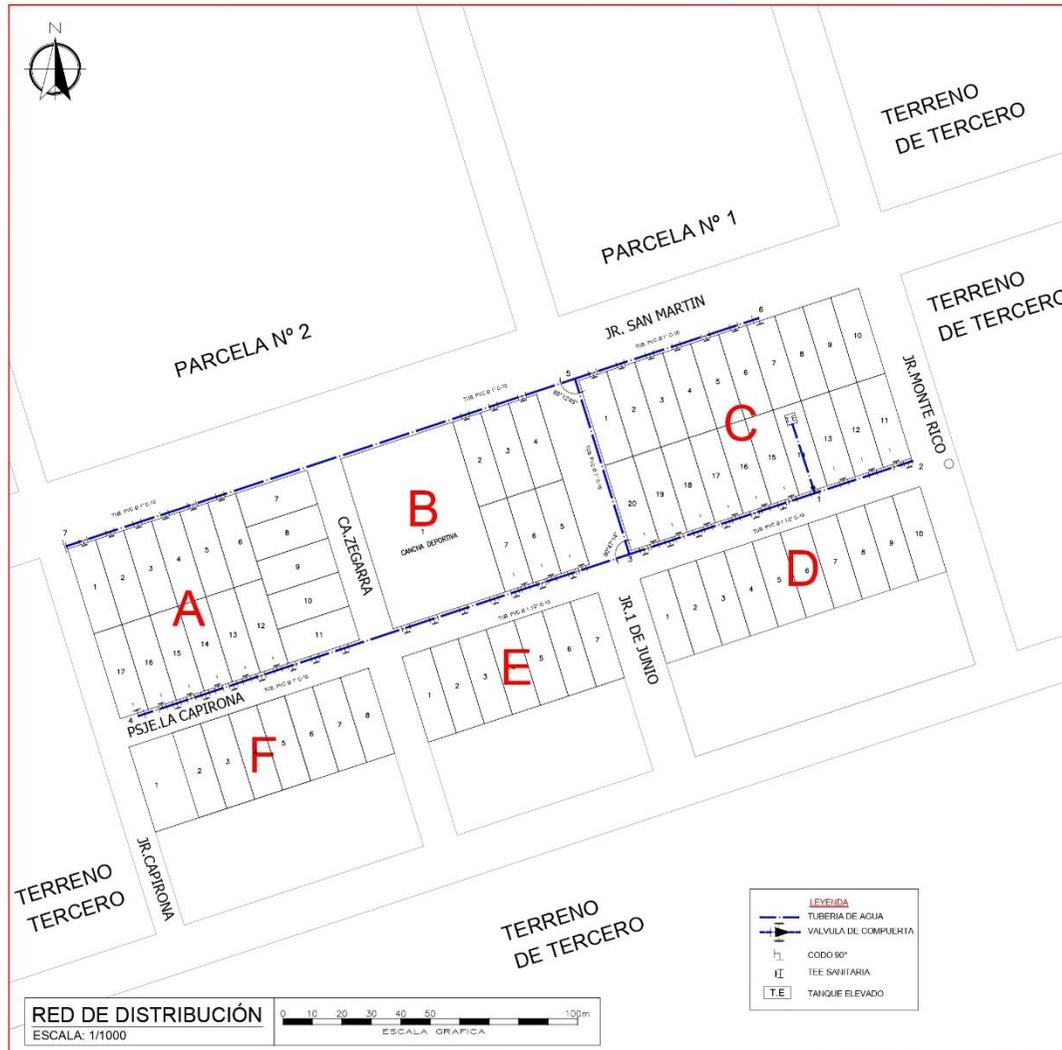
PLANO: RED DE DISTRIBUCIÓN	LAMINA: R-01
ESCALA: Indicada	FECHA: Marzo del 2023
ELAB. ZCFCP

RED DE DISTRIBUCIÓN
 ESCALA: 1/1000

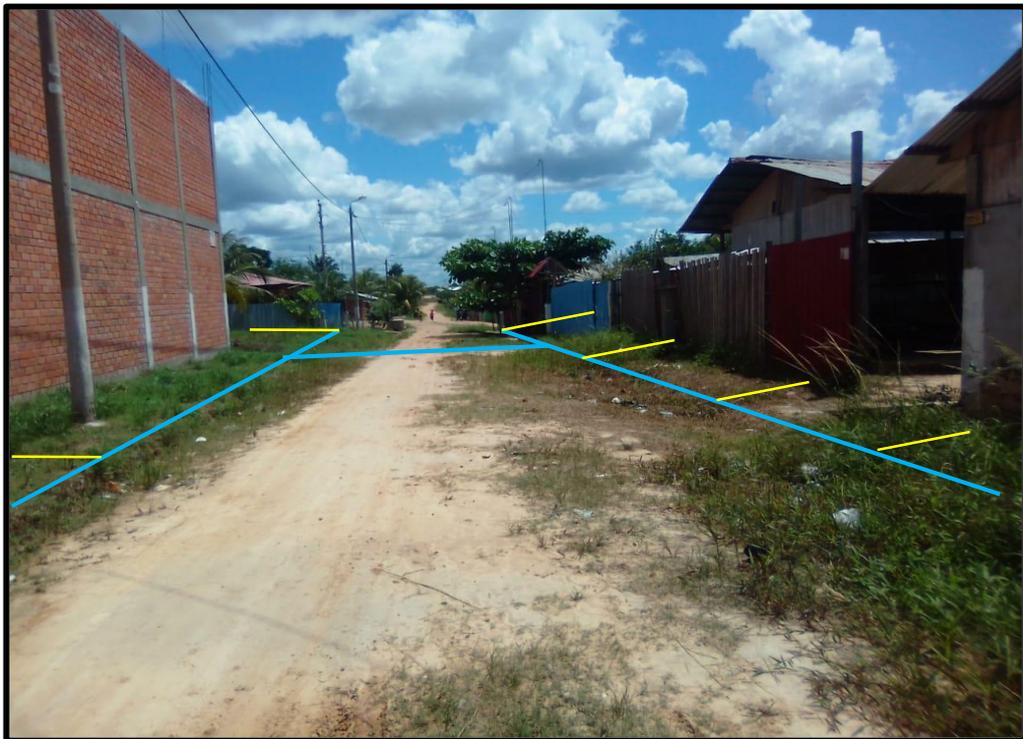
Fotografía 4. Distribución de viviendas y red de agua potable en el asentamiento humano La Capirona.
