**EVALUACIÓN Y MEJORAMIENTO DEL SISTEMA DE
ABASTECIMIENTO DE AGUA POTABLE DE LOS
CASERIOS DE ANTAPURHUAY Y YANAMITO,
DISTRITO Y PROVINCIA DE RECUAY,
DEPARTAMENTO DE ANCASH, PARA SU
INCIDENCIA EN LA CONDICIÓN SANITARIA DE LA
POBLACIÓN - 2022.**

**TESIS PARA OPTAR EL TÍTULO PROFESIONAL DE
INGENIERO CIVIL**

Evaluación Y Mejoramiento Del Sistema De Abastecimiento De Agua Potable de los Caseríos de Antapurhuay Y Yanamito, Distrito Y Provincia de Recuay, Departamento de Ancash, Para su Incidencia en la Condición Sanitaria de la Población – 2022.

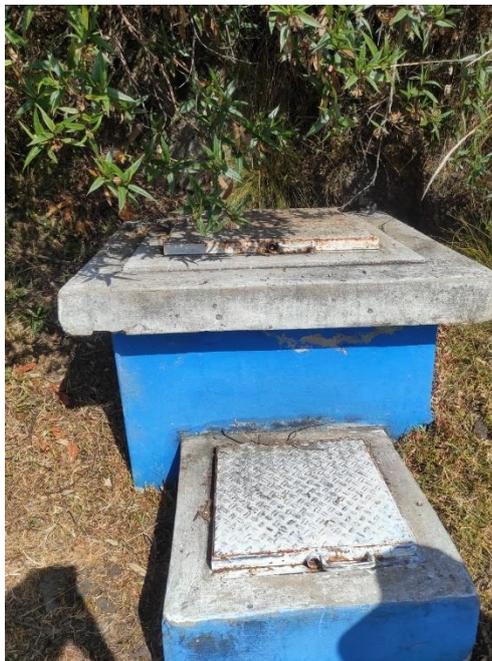
Figura N° 012: Cámara de Captación (Ichiq ollque Cuya 01)

Interpretación: La evaluación de la estructura 01 – Captación se basó en 5 diferentes puntuaciones como se logra apreciar en el gráfico y la tabla N°01 las cuales son: Cerco perimétrico, estado de la estructura como la válvula, tapa sanitaria y accesorios, así mismo como resultado se obtuvo en el cerco perimétrico en puntaje 0 ya que no cuenta con él, el estado de la estructura se obtuvo el puntaje de 3, válvulas se obtuvo el puntaje de 3, tapa sanitaria se obtuvo el puntaje 3 y accesorios obtuvo el puntaje 4, de ese modo sacado el puntaje promedio nos da como resultado 2.6 de puntaje, observando la clasificación de la estructura nos da “Regular”, para mayor detalle visualizar “Tabla N°04, Grafico N°01 y figura N°12”.

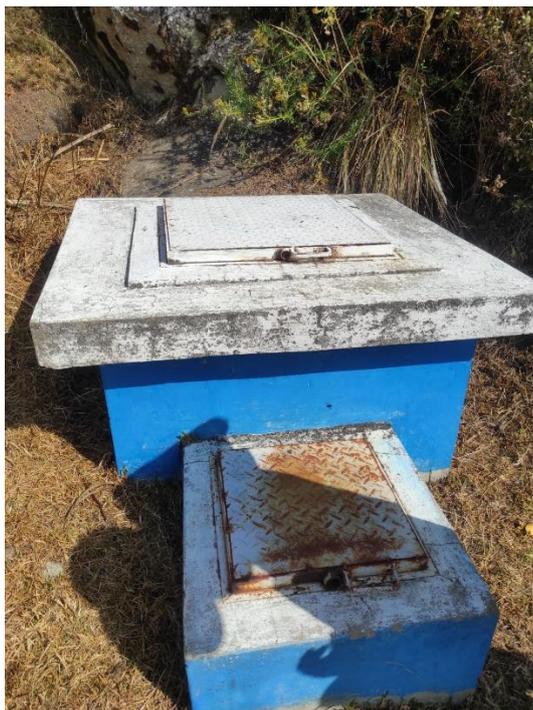
Figura N° 013: Cámara de captación (Ichiq ollque Cuya 02)

Interpretación: La evaluación de la estructura 02 – Captación, para ello se tomó en cuenta 5 parámetros, los cuales son cerco perimétrico con una calificación de 0 ya que no cuenta con él. Válvulas, se encuentran en buen estado, pero falta de limpieza con la calificación de 3. Tapa sanitaria con una calificación de 3, ya que se encuentra en buen estado, pero con rastros de oxido. Estructura es buen ya que no presenta fisuras, ni descascara miento, pero falta de mantenimiento causa que los sedimentos y vegetación se extienda por ello tiene 3. Los accesorios fueron cambiados hace poco tiempo por ello están en excelente estado por ello tiene la calificación máxima de 4. Ante todo ello el promedio de la evaluación es de 2.6 con el estado de “Regular”, Para mayor detalle visualizar la Tabla N°5, Figura N°13 y Grafico N°2.

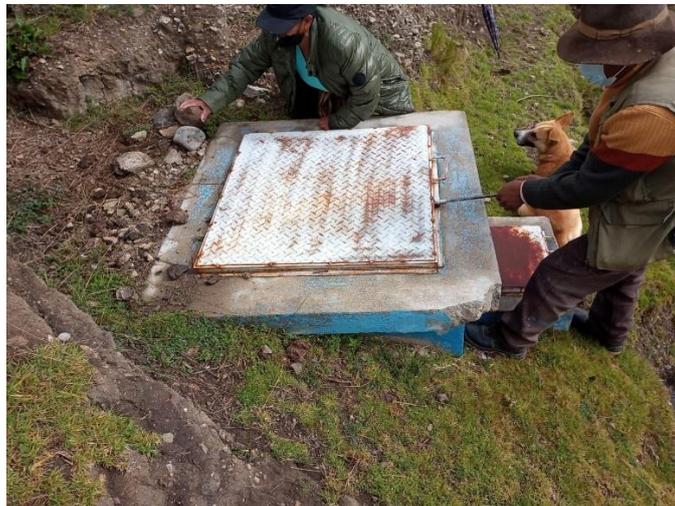
Figura N° 014: Cámara de Captación (Ichiq ollque cuya 03)

Componente	Indicadores	Datos de recolección	Descripción
Captación	Tipo de captación	Manantial subterráneo	Viene a ser una caja con dimensiones de 1.60m x 1.50m la cual est en mal estado debido a grietas y rompimiento de ciertas partes de la estructura.
	Material de construcción	Concreto Armado de 210 Kg/cm ²	La información obtenida fue recolectada por el presidente del jazz
	Caudal de la fuente	0.080 lt/s	Los resultados del caudal que se obtuvieron fueron in situ usando el método volumétrico
	Antigüedad	14 años	El presidente del jazz indico que fue construido hace 14 años del cual se planteó que vida útil seria de 20 años
	Tapa sanitaria	Regular	La tapa se encuentra oxidada casi pro completo.

Interpretación: La evaluación de la estructura 03 – captación, Se tuvo en cuenta 5 parámetros los cuales son; Cercos perimétrico con 0 ya que no cuenta con él. Válvulas las cuales están en buen estado, pero requiere limpieza y mantenimiento por ello la calificación de 3. Tapa sanitaria se encuentra en buen estado, pero requiere mantenimiento por la presencia de óxido. Estructura, se visualizó fisuras y partes rotas por ello tiene la calificación de 1. Accesorios tiene la calificación máxima ya que son nuevos. Ante todo, el promedio es de 2.2 y el estado es “Malo” para mayor información visualizar la tabla N°6, gráfico N°3 y figura N°14.

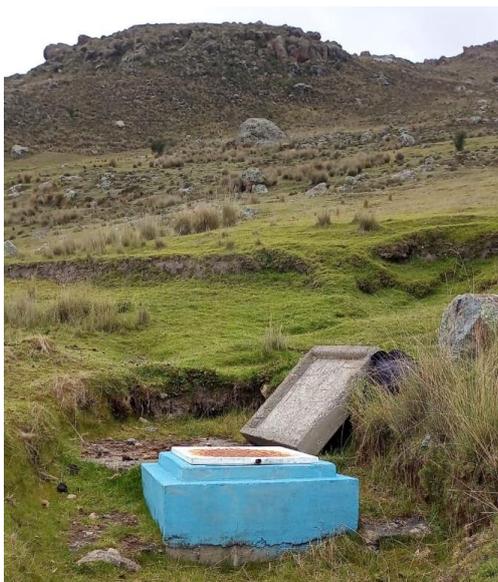
Figura N° 015: Cámara de Captación (Chequia Cuya 01)

Interpretación: La evaluación de la estructura 04 – Captación se basó en 5 diferentes puntuaciones como se logra apreciar en el gráfico y la tabla N°04 las cuales son: Cerco perimétrico, estado de la estructura como la válvula, tapa sanitaria y accesorios, así mismo como resultado se obtuvo en el cerco perimétrico en puntaje 0 ya que no cuenta con él, el estado de la estructura se obtuvo el puntaje de 3, válvulas se obtuvo el puntaje de 3, tapa sanitaria se obtuvo el puntaje 3 y accesorios obtuvo el puntaje 4, de ese modo sacado el puntaje promedio nos da como resultado 2.6 de puntaje, observando la clasificación de la estructura nos da “Regular”, para mayor detalle visualizar “Tabla N°07, Grafico N°04 y figura N°15”.

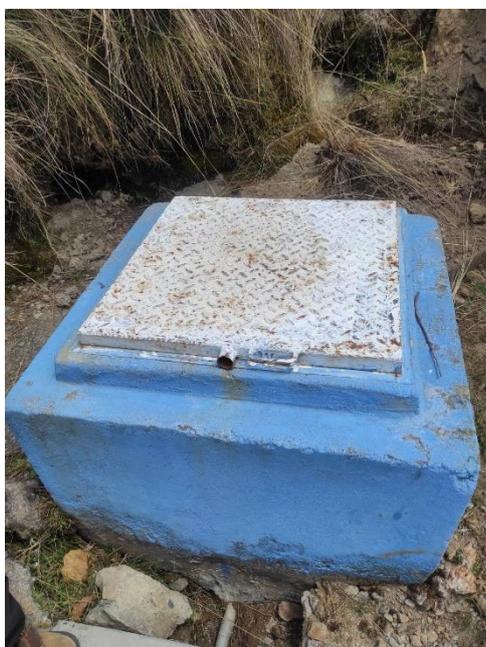
Figura N° 016: Cámara de Captación (Chequia Cuya 02)

Interpretación: La evaluación de la estructura 05 – Captación se basó en 5 diferentes puntuaciones como se logra apreciar en el gráfico y la tabla N°05 las cuales son: Cerco perimétrico, estado de la estructura como la válvula, tapa sanitaria y accesorios, así mismo como resultado se obtuvo en el cerco perimétrico en puntaje 0 ya que no cuenta con él, el estado de la estructura se obtuvo el puntaje de 3, válvulas se obtuvo el puntaje de 3, tapa sanitaria se obtuvo el puntaje 3 y accesorios obtuvo el puntaje 4, de ese modo sacado el puntaje promedio nos da como resultado 2.6 de puntaje, observando la clasificación de la estructura nos da “Regular”, para mayor detalle visualizar “Tabla N°08, Grafico N°05 y figura N°16”.

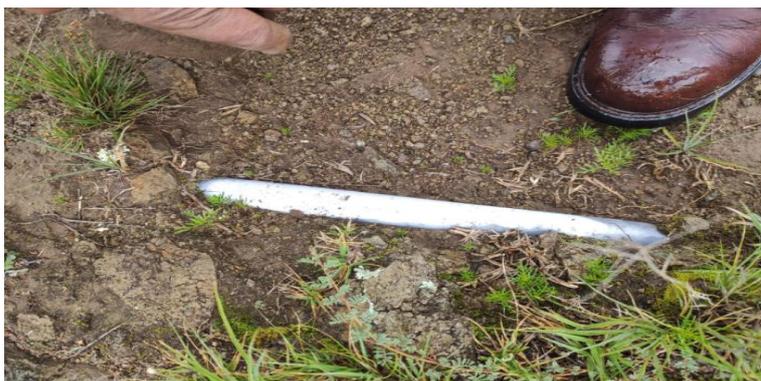
Figura N° 017: Línea de conducción

Interpretación: La evaluación de la estructura 02 – línea de conducción se basó en 2 diferentes preguntas las cuales fueron: Estado de tubería de la línea de conducción y las válvulas de aire, y así mismo evaluando la estructura y respondiendo a la primera pregunta se concluye que la línea de conducción tiene una puntuación con respecto al estado de tubería de 2 y estado de pases de aire con una puntuación de 1, teniendo en cuenta el gráfico N°02 en promedio se obtuvo un resultado de 1.5 de puntaje promedio el cual teniendo en cuenta la clasificación viene a ser “muy malo” para mayor detalle visualizar el gráfico N°06, tabla N°09 y figura N°17.

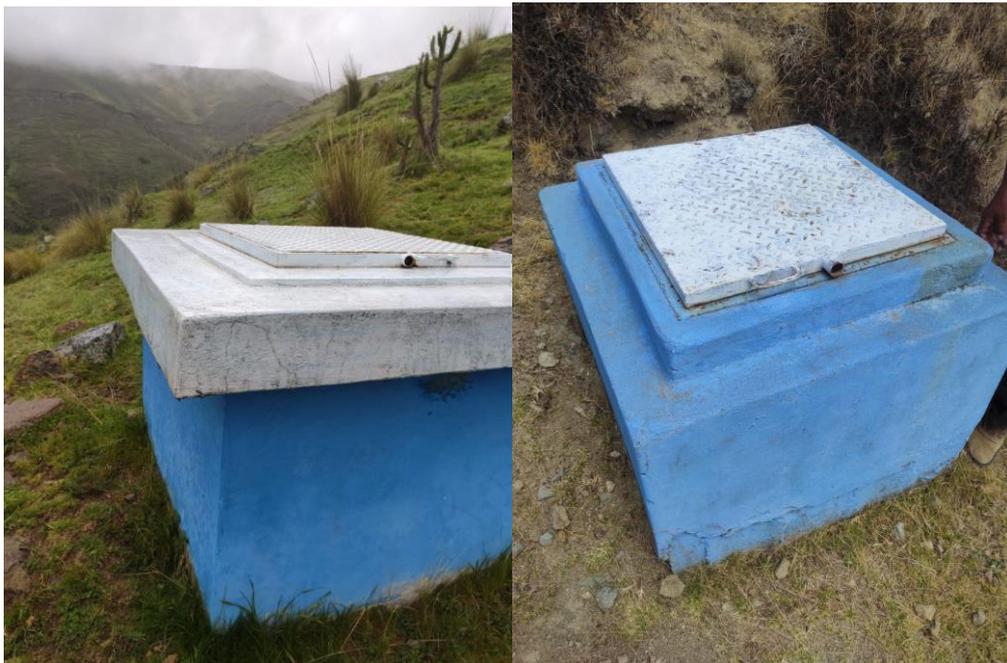
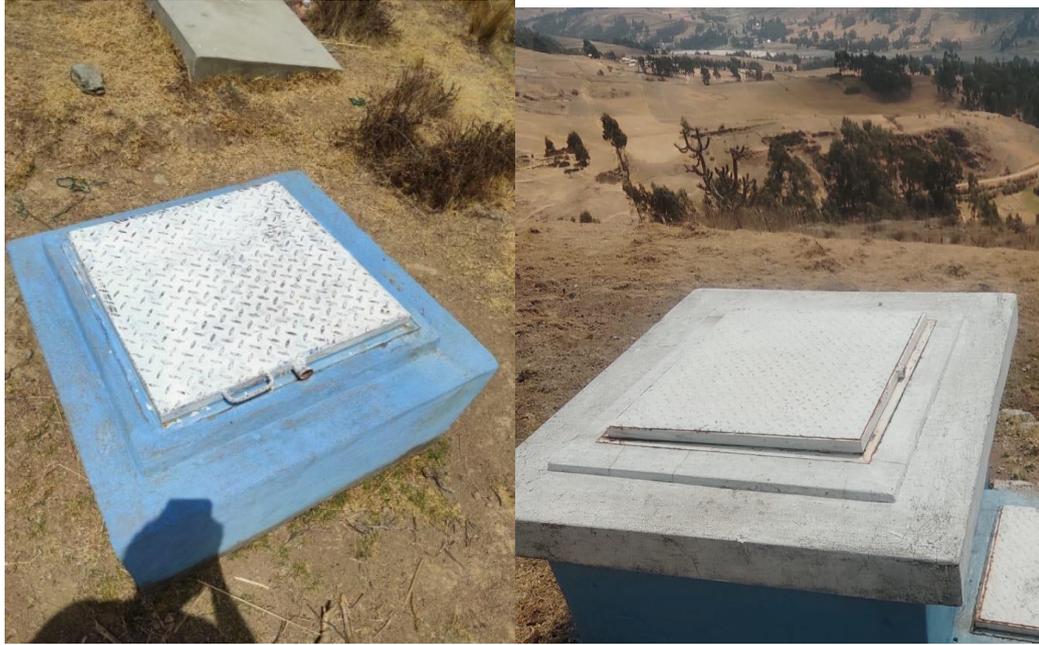
Figura N° 018: Cámara Rompe presión

Interpretación: La evaluación de la cámara rompe presión tuvo 5 ítems que se tomo en cuenta los cuales fueron: Cerco perimétrico, estado de la estructura, válvulas, tapa sanitaria, accesorios, teniendo en cuenta estos ítems se menciona que no cuenta con cerco perimétrico por lo tanto se puso el puntaje de 0, estado de la estructura 3 de puntaje, las válvulas tuvo un puntaje de 3, tapa sanitaria por el óxido visualizado 3 de puntaje y accesorios 4 ya que se cambió hace poco, así mismo sumando se obtuvo el puntaje promedio de 2.6, si visualizamos la clasificación nos da como “Regular”, para mayor información a detalle visualizar la tabla N°10 y Grafico N°07.

5.2.1. Se recomienda realizar el mantenimiento adecuado de cada componente para que el sistema de gravedad cumpla su función adecuada sin riesgo de daño, la línea de conducción y cámara rompe presión CR-6 son las principales estructuras que presentan deficiencias a falta de medidas para su protección.

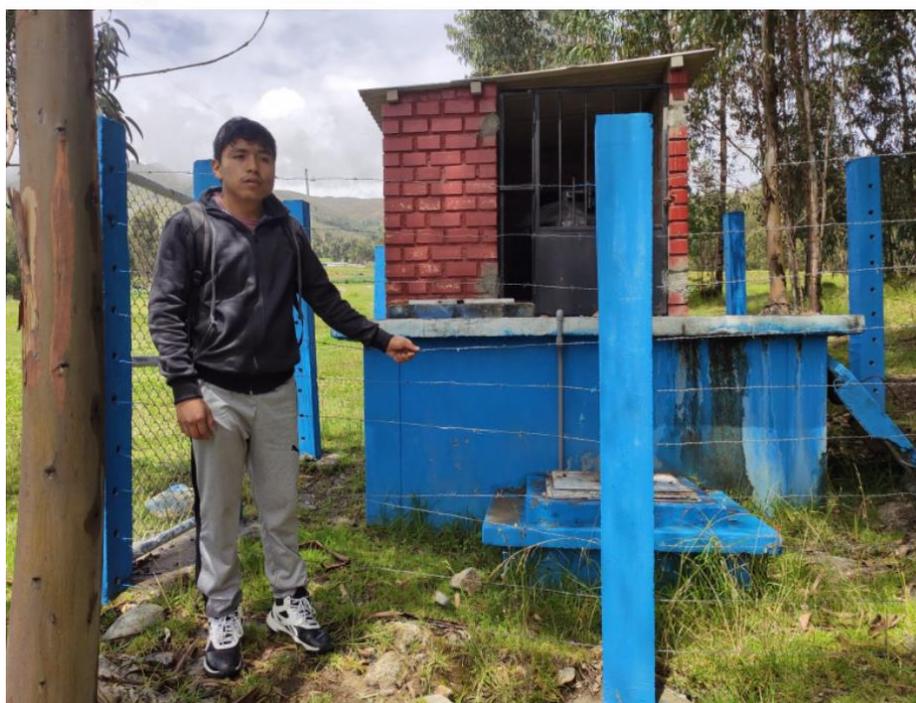
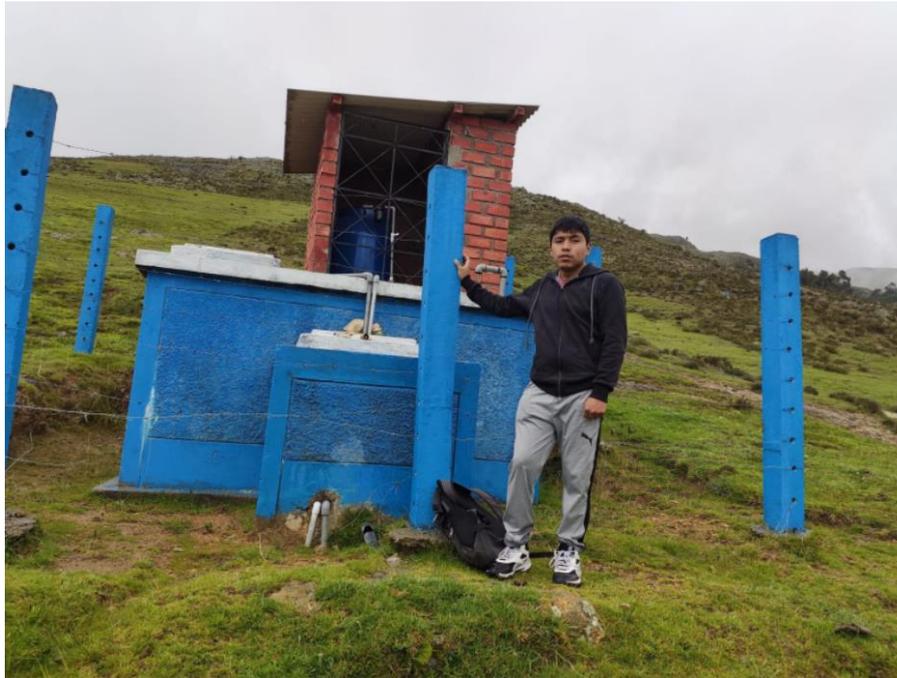
Figura N° 020: Reservorio de Antapurhuay

Volumen	10 m ³	Se calculo con los datos que se obtuvo de las medidas ya mencionadas
	Tipo de tubería	PVC	Las tuberías que se visualizaron son de PVC y recomendadas
	Clase de tubería	7.5	la tubería que se encontró es de 7.5 pero se recomienda de 10 para mayor resistencia a la presión
	diámetro de tubería	2 pulg	Se visualizo que las tuberías están expuestas, así mismo la ausencia de algunas tuberías, y roturas.

El reservorio tiene tanque de clorado el cual es dosificado por goteo constante, Ambos reservorios fueron construidos en el mismo proyecto y fueron entregados a la jazz Virgen del Carmen el cual es conformado por los caseríos Antapurhuay y Yanamito los cuales son responsables del mantenimiento, sin embargo en la actualidad sufre de deficiencias a falta de un operador especializado y capacitado, ya que por mal manejo anteriormente la población sufrió una intoxicación por el exceso de dosis de clorado, pero sin embargo la estructura está en buen estado.

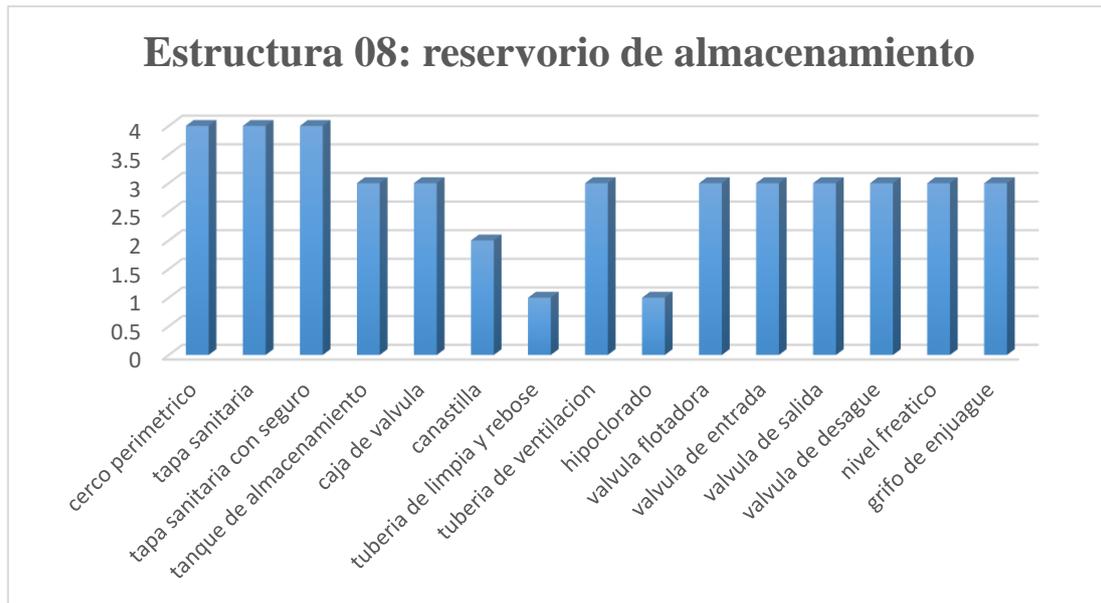
Gráfica N° 08: Evaluación estructural - reservorio de almacenamiento

Interpretación: La evaluación de la estructura N°08: reservorio de almacenamiento se evaluó teniendo en cuenta 15 factores de las partes de sus componentes el cual se visualiza (Grafico N°08) y mencionando: el cercado perimétrico, la tapa sanitaria, la tapa sanitaria con seguro, tanque de almacenamiento, caja de válvulas, canastilla, tubería de limpia y rebose, tubería de ventilación, hipo clorado, válvulas flotadoras, válvula de entrada, válvula de salida, válvula de desagüe, nivel freático, grifo de enjugue, por lo tanto al sumar y promediar el puntaje seria 2.86, ante ello visualizando la clasificación estructural nos da como “Regular” para mayor información visualizar la tabla N° 11 y grafico N°8.

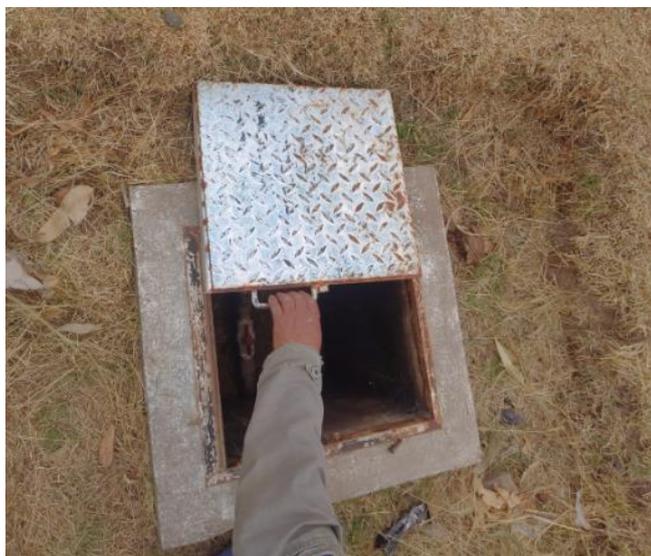
Figura N° 022: Línea de aducción

Interpretación: La evaluación de la estructura 09 – Línea de aducción fue evaluado teniendo en cuenta dos ítems los cuales son: estado de tubería y estado de pases de aire, evaluando la estructura mencionada se está dando respuesta a nuestra primera pregunta en la cual damos el estado de la línea de aducción se encuentra bajo tierra así mismo dando respuesta a la segunda pregunta la línea de aducción no necesita pases aéreos, por ello se realiza la suma correspondiente y obtener la puntuación promedio la cual es de 3, teniendo en cuenta el cuadro de calificación nos como “Regular” para mayor detalle visualizar la tabla N°12 y grafico N°09.

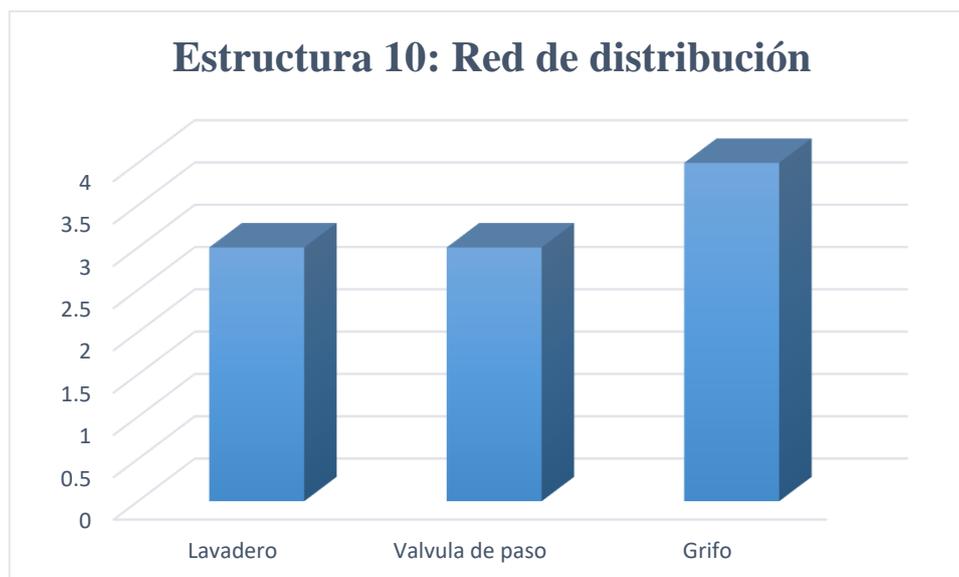
Gráfica N° 010: Evaluacion estructural – Red de distribucion

Interpretación: Según la evaluación N°10: Red de distribución que se evaluó tomo en cuenta 3 ítems los cuales son: Lavadero, válvula de paso, grifo, al evaluar la estructura mencionada se respondió la primera pregunta; la tubería de red de distribución necesita mejorarse ya que sufren rupturas por las cagas excesivas de los camiones mineros que pasan por encima, así mismo se tuvo en cuenta lo evaluado respecto al lavadero los cuales no todas las viviendas cuentan con un puntaje de 3, válvula de paso con un puntaje de 3, y grifo con 4 de puntaje, por lo tanto sumando nos da como respuesta el puntaje promedio de 3.3 de puntaje y verificando con la categoría nos como “Regular” para mayor información verificar la tabla N°13 y Grafico N°10.

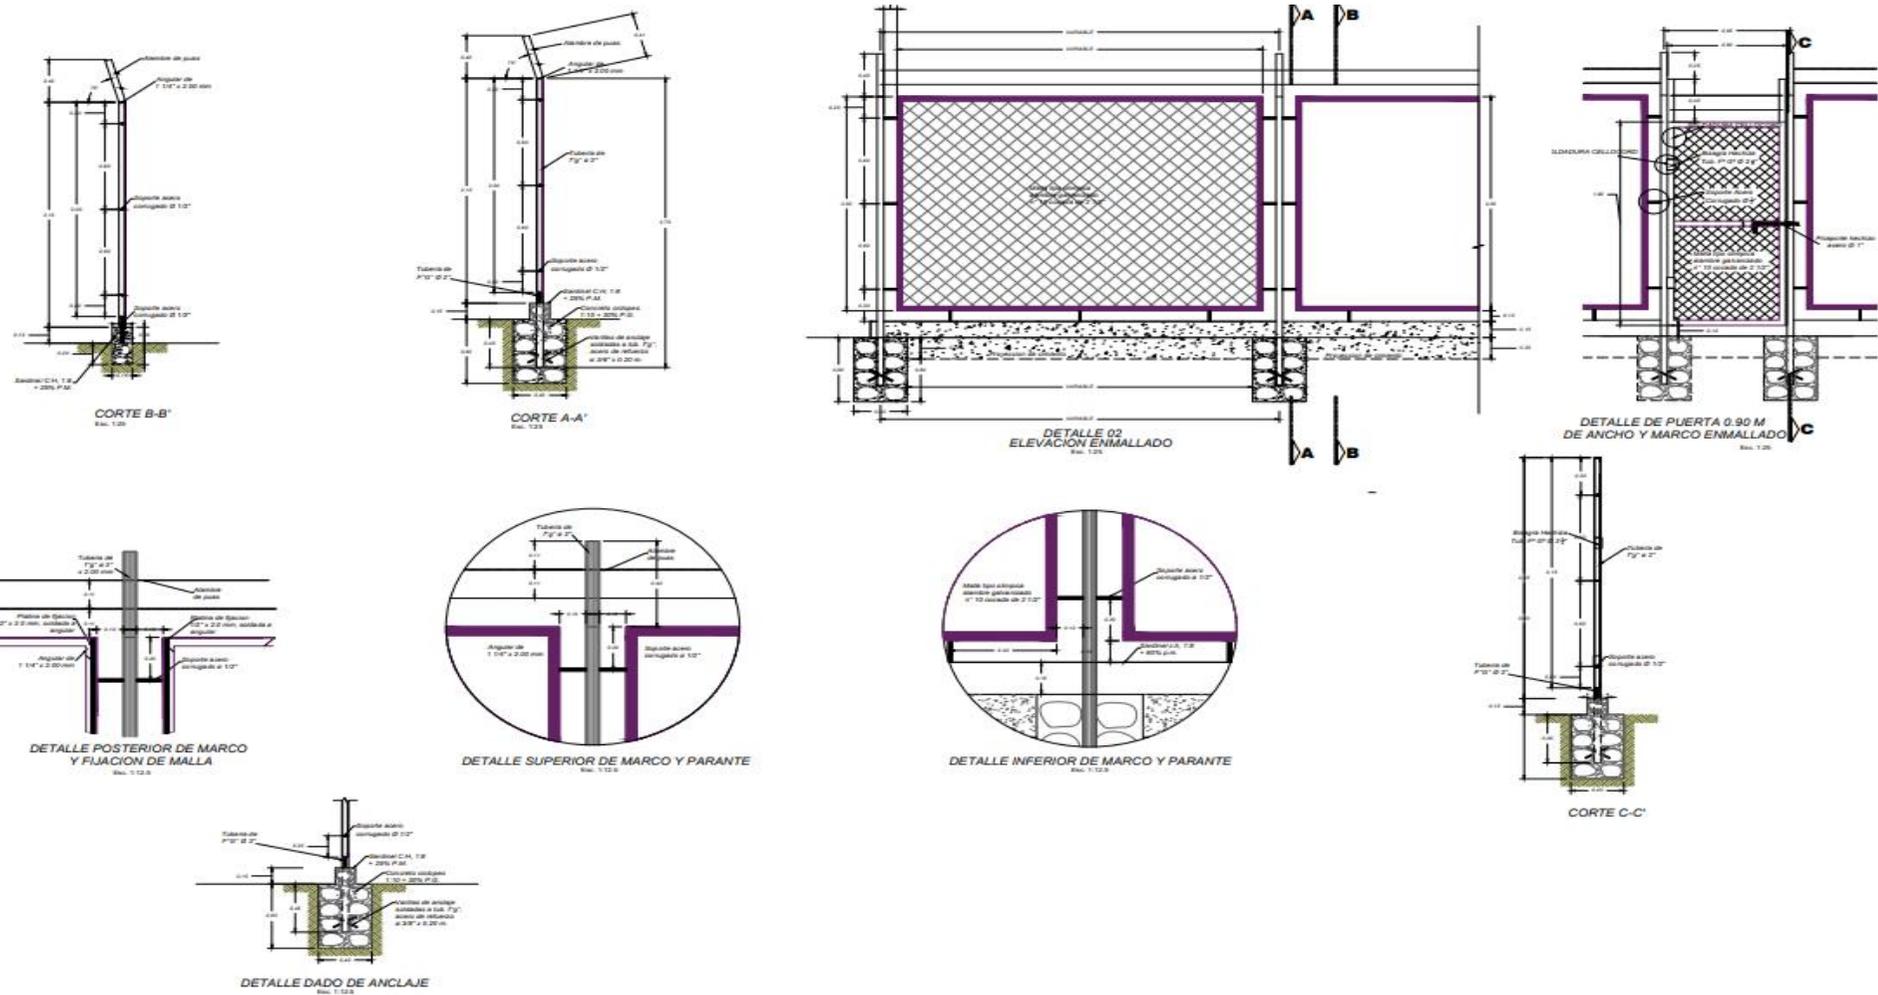
DISEÑO DEL CERCO PERIMETRICO PARA LAS CAPTACIONES DEL SISTEMA DE ABASTECIMIENTO DE AGUA POTABLE DE ANTAPUHUAY Y YANAMITO

Malla tipo olímpica alambre galvanizado n°10 cocada de 2 ½”, con soporte de acero corrugado de diámetro de ½”, tubería de acero para la base, zapata de concreto ciclópeo 1:10 + 30% P.G, 60 cm de alto y área de 0.40 x 0.15, barrilas de anclaje de 0.45 cm soldadas al tubo de acero reforzado diámetro de 3/8” x 0.20 m.

Así mismo durante la evaluación y elaboración del informe se mencionó de la ausencia del cerco perimétrico en algunos componentes que comprende el sistema de abastecimiento de agua potable de los caseríos de Antapurhuay y Yanamito, ante ello se plantea como mejora la inclusión del cerco perimétrico debido al vandalismo al cual es expuesto y en el que la actualidad se visualiza diferentes defectos ocasionados a ello. Por ello se presenta un diseño y especificaciones para la implementación de los cercos perimétricos en captaciones.

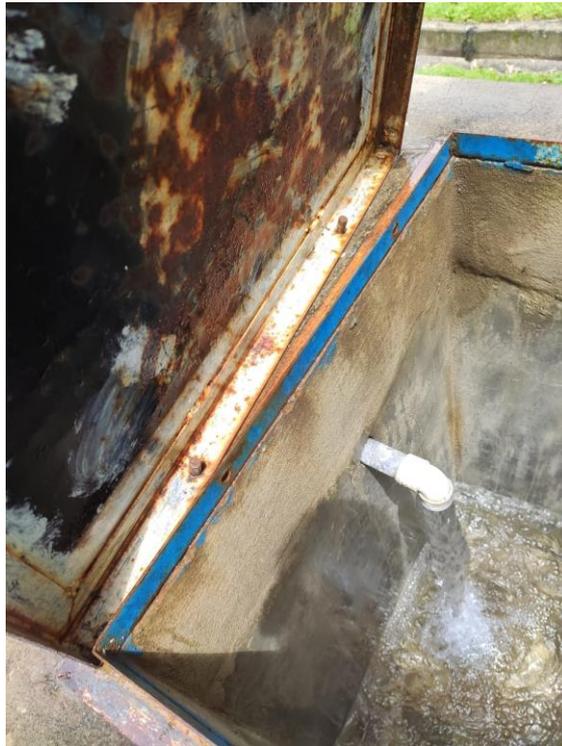
Fotografía N° 04: SEXTA CÁMARA EN MALAS CONDICIONES DE ANTAPURHUAY

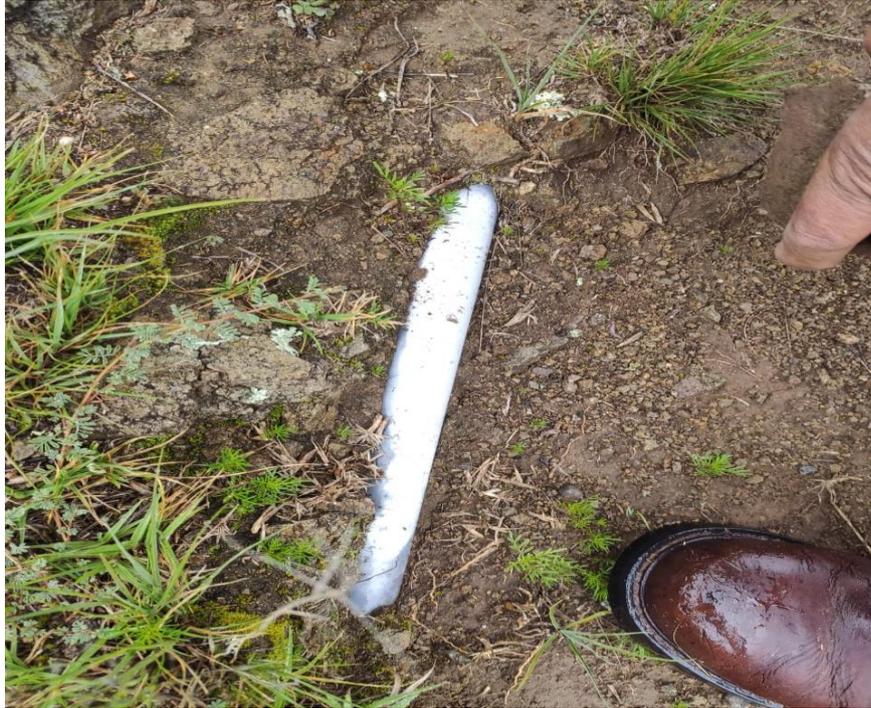
Fotografía N° 011: PARTES DE LAS VÍAS DE CONDUCCIÓN EXPUESTAS
