UNIVERSIDAD CATÓLICA LOS ÁNGELES
CHIMBOTE

**FACULTAD DE INGENIERÍA
ESCUELA PROFESIONAL DE INGENIERÍA CIVIL**

DIAGNÓSTICO DEL SISTEMA DE ABASTECIMIENTO DE
AGUA POTABLE EN EL CENTRO POBLADO DE ARAQUEDA,
DISTRITO DE CACHACHI, PROVINCIA DE CAJABAMBA,
DEPARTAMENTO DE CAJAMARCA Y SU INCIDENCIA EN LA
CONDICIÓN SANITARIA DE LA POBLACIÓN – 2019

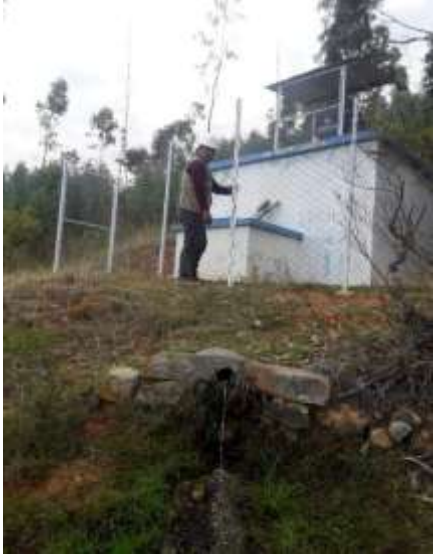
IMAGEN	DIAGNOSTICO
<p data-bbox="459 450 619 479">RESERVORIO</p>

<p data-bbox="863 450 1145 479">Características físicas:</p> <p data-bbox="863 483 1513 589">El reservorio es de forma circular, como se puede observar en la imagen mostrada, además cuenta con volumen de alrededor de 10 m³</p> <p data-bbox="863 618 1513 680">Cuenta con un cerco de protección de alambre de púas, y rejillas para evitar el ingreso de animales.</p> <p data-bbox="863 687 1043 716">Estado Actual</p> <p data-bbox="863 721 1513 826">El reservorio muestra diversas agrietamientos y fisuras en la parte inferior del reservorio, es por el tiempo de antigüedad.</p> <p data-bbox="863 893 1066 922">Mantenimiento:</p> <p data-bbox="863 927 1513 990">Verifican el reservorio Si hay fisuras o grietas, tratan de resanar la parte dañada utilizando cemento y arena.</p>

desbalance en diversos tramos, el reservorio El reservorio es de forma rectangular, como se puede observar en la imagen mostrada este se encuentra con agrietamiento y fisuras, debido al tiempo, cuenta con volumen de alrededor de 13 m³., línea de aducción es la que se encuentra en mejores condiciones y si hablamos de red de distribución como es la que está en mejores condiciones y la que más mantenimiento tiene.

del sistema está deteriorado, el reservorio cuenta con fisuras en la externa, y esta salitrada es lo que se observa a simple vista.

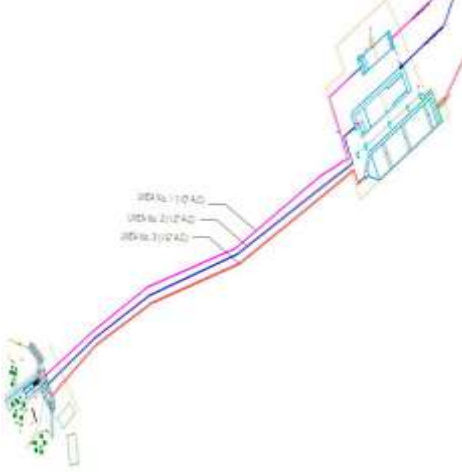
IMAGEN	DIAGNOSTICO
<p style="text-align: center;">LINEA DE ADUCCION</p>

<p>Características físicas: Tramo de tubería que sale del sitio de reserva hacia las viviendas y que conduce la cantidad de agua que se consume en ese momento.</p> <p>Por otro lado se observa que en algunos tramos no cuenta con las válvulas correspondientes y esto hace un déficit en el caudal para la red de distribución.</p> <p>Estado Actual Es la única parte del sistema que se encuentra en condiciones mejores, no obstante, los tramos aéreos deben de seguir siendo cuidados</p> <p>Mantenimiento: Los pobladores suelen darle mantenimiento a esta parte del abastecimiento, sin embargo hay ciertos tramos que no son accesibles.</p>

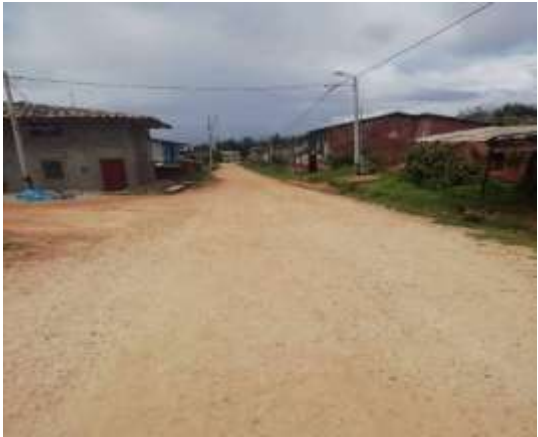
IMAGEN	DIAGNOSTICO
<p style="text-align: center;">RED DE DISTRIBUCION</p>

<p>Características físicas: Debido a la falta de válvulas en algunos tramos de la línea y a las fisuras y agrietamientos que presenta la línea de abastecimiento, el agua tarda un tiempo en llegar hasta población.</p> <p>Estado Actual Se encuentra un tanto dificultosa, ya que por algunas fisuras el agua tarda en llegar hasta los domicilios de los pobladores.</p> <p>Mantenimiento: Los pobladores tratan de cuidar el agua, debido a la demora de esta.</p>

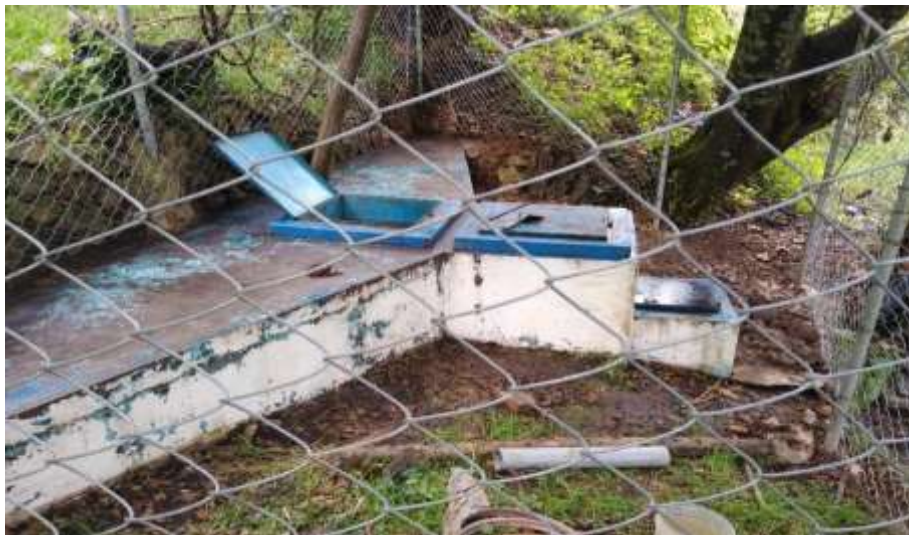
Figura 4. Cámara de Captación

IMAGEN	DIAGNOSTICO
<p data-bbox="363 1570 719 1603">CAMARA DE CAPTACION</p>  	<p data-bbox="868 1514 1150 1547">Características físicas:</p> <ul data-bbox="868 1547 1503 1783" style="list-style-type: none">- La cámara de captación está asegurada por una tapa de acero para evitar el ingreso deshechos.- Pero se denota el óxido en exterior.- Cuenta con válvula de salida.- Con cono de rebose, sello de protección, canastilla de salida. Como se describe cuenta con sus elementos, pero ya están en deterioro. <p data-bbox="868 1783 1046 1816">Estado Actual</p> <p data-bbox="868 1816 1503 1883">La cámara de captación, se encuentra totalmente sellada, se puede apreciar también el deterioro debido</p>

<p>al tiempo, los accesorios con lo que cuenta ya están deteriorados.</p> <p>Las rejillas que la protegen están débiles, no tienen la misma rigidez.</p> <hr/> <p>Mantenimiento:</p> <p>Los pobladores se reúnen y delegan en grupos para cierto tiempo realizar limpieza a la cámara de captación, de este modo la mantienen limpia</p>
--	---

En la cámara de captación encontramos que cuenta con una tapa de acero muy bien sellada, así mismo está cercada. Pero se puede denotar el deterioro que posee, si bien es cierto se encuentra sellada, pero se denota el óxido, mientras

Se observan las cámaras de captación del Centro Poblado de Araqueda, Distrito de Cachachi, Provincia de Cajabamba, Departamento de Cajamarca.

- ✓ Se puede deducir que el sistema está en un grave deterioro, por lo cual se recomienda una pronta mejora a lo largo de todo el sistema de abastecimiento.
- ✓ Se recomienda orientar al personal del JAZZ, para que realice un mantenimiento adecuado a todo el sistema.
- ✓ Se recomienda poder contar con una planta de tratamiento en el sistema para que el agua que llegue a los pobladores sea apta para su consumo.

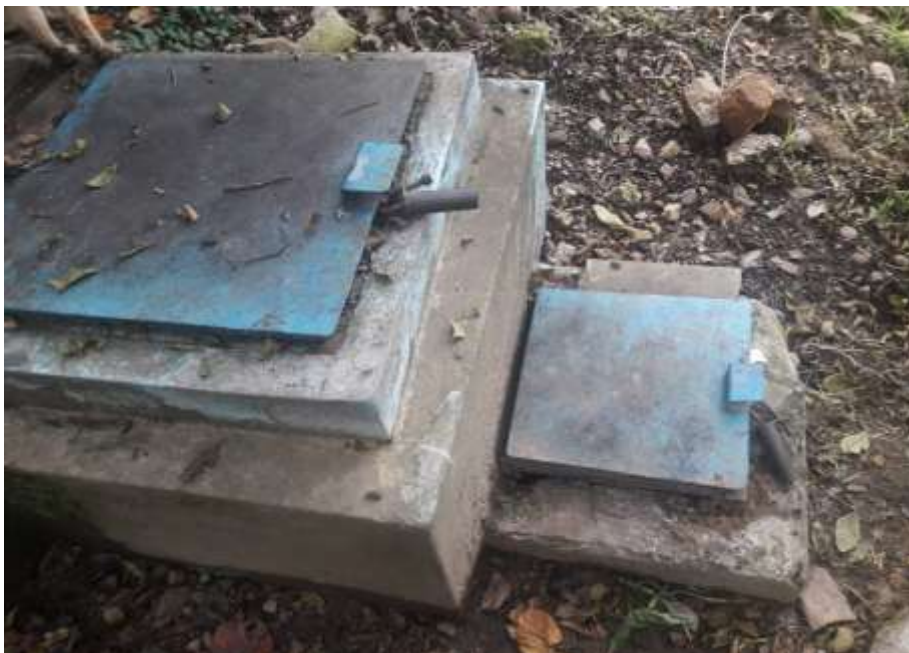
Figura 5. Cámara de captación vista en planta

Se observa la cámara por donde por donde llega la tubería de comienzo la conducción.

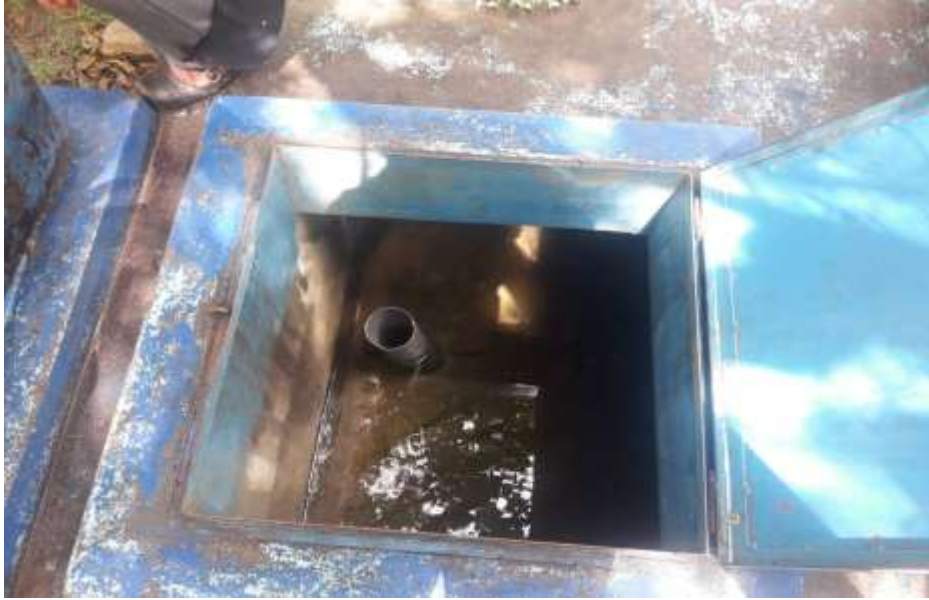
Figura 6. Canastilla de rebose

Se observan las cámaras de captación abiertas, del Centro Poblado de Araqueda, Distrito de Cachachi, Provincia de Cajabamba, Departamento de Cajamarca.

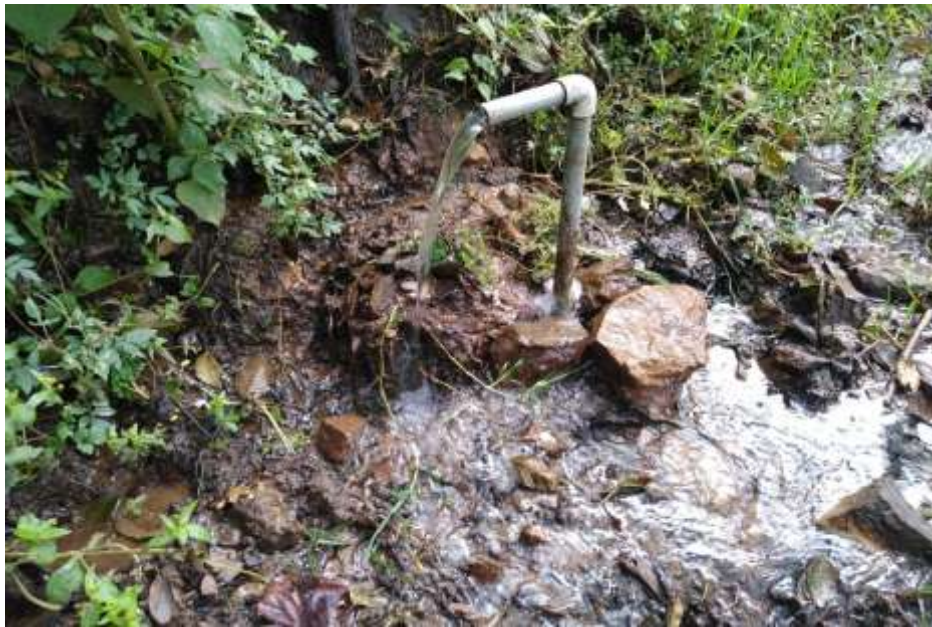
Figura 7

Se observan la fuente de donde realizaremos el sistema de abastecimiento de agua, del Centro Poblado de Araqueda, Distrito de Cachachi, Provincia de Cajabamba, Departamento de Cajamarca.
