**EVALUACIÓN Y MEJORAMIENTO DEL SISTEMA DE
ABASTECIMIENTO DE AGUA POTABLE, PARA
MEJORAR LA CONDICION SANITARIA, DEL CENTRO
POBLADO EL PROGRESO, DISTRITO DE CHIMBOTE,
PROVINCIA DEL SANTA, REGIÓN ANCASH - 2022.**

**TESIS PARA OPTAR EL TÍTULO PROFESIONAL DE
INGENIERO CIVIL**

Evaluación y mejoramiento del sistema de abastecimiento de agua potable, para mejorar la condición sanitaria, del centro poblado El Progreso, distrito de Chimbote, provincia del Santa, región Áncash - 2022.

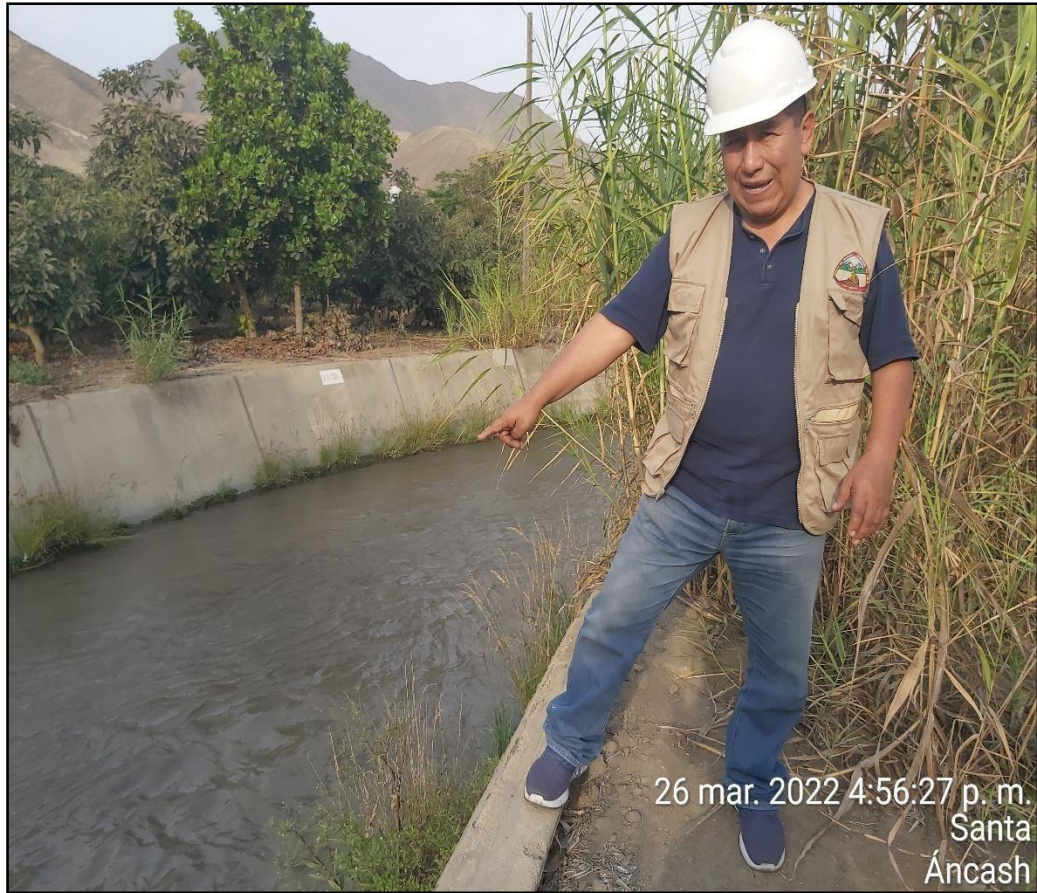
Figura 1: Captación sistema abastecimiento de agua Valle el Progreso

La captación se realiza del canal de irrigación Chimbote IRCHIM, que es parte del proyecto especial CHINECAS, con aguas provenientes del río Santa, en la provincia del Santa, en Ancash. La toma se hace de manera lateral de uno de los labios del canal usando un tubo PVC de 1” de diámetro, garantizando un caudal de ingreso de 10 l/s. Se encuentra a 60 m. l. de la planta de tratamiento. El sistema de captación se encuentra obstruida desde hace 8 años, causando graves problemas a la población beneficiada. No se realizó mantenimiento, el sistema de captación de agua se encuentra inoperativa.

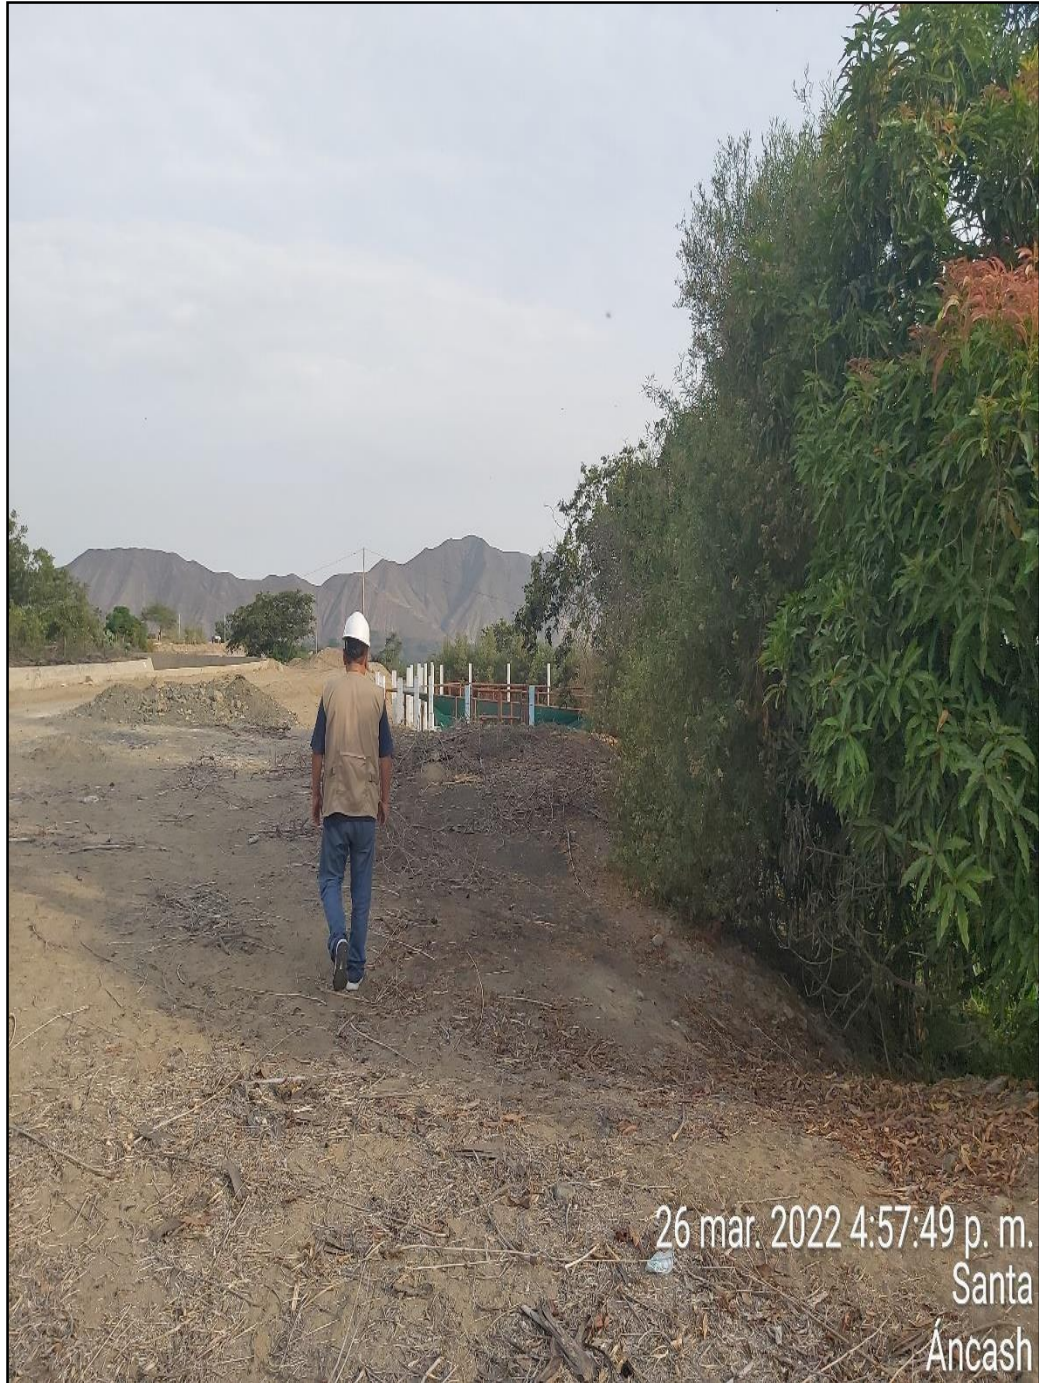
Figura 2: Línea de conducción sistema abastecimiento de agua CP El Progreso

La estructura hidráulica inicia desde la captación y termina en la planta de tratamiento, conduce el agua en todo ese tramo, con una longitud de aproximadamente 60 ml; con tuberías de material PVC de diámetro 1". En ese recorrido se encuentra una válvula de control muy antigua. Se prevé una velocidad máxima de 4.5 m/seg con una mínima de 1 m/seg. La válvula de compuerta está ubicada en la pared del canal de irrigación.

Las tuberías no están al descubierto, están inoperantes desde su inauguración. Hay denuncias de los pobladores que desconocidos pretendieron robar el sistema de conducción de agua. Se encuentra inoperativo el sistema de línea de conducción, nunca se realizó mantenimiento por la municipalidad, así como tampoco pudo ser usado por la población beneficiaria de este sistema de agua potable.

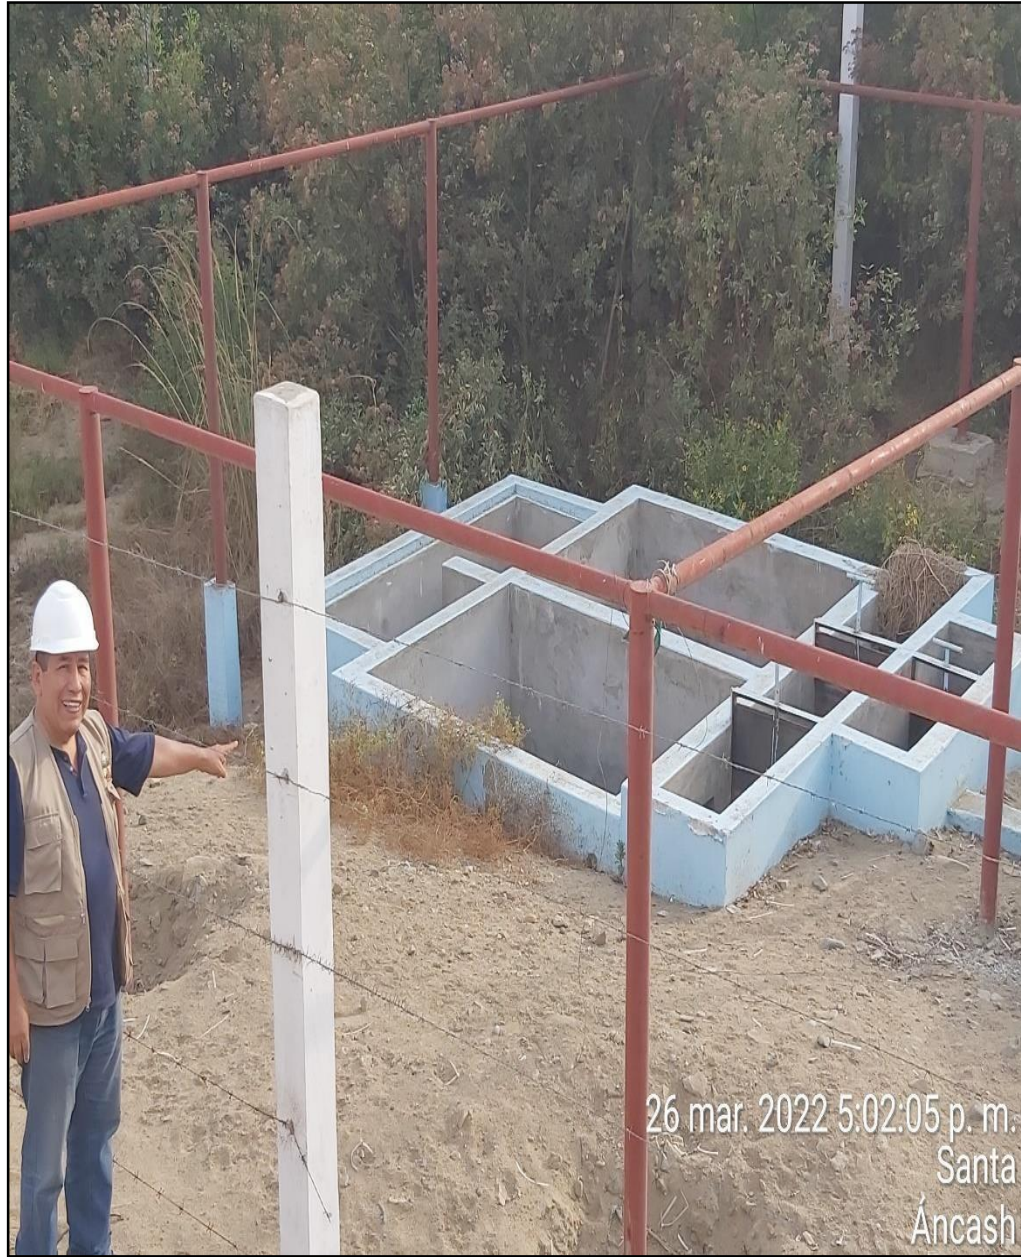
Figura 3: Planta tratamiento sistema abastecimiento de agua CP El Progreso

La planta de tratamiento está ubicada a 60 metros del punto de captación, presenta 10 metros de largo por 6 de ancho, con una dotación de 350 l/hab/día , el volumen requerido es de 30 m³. Desarenador: Estructura de forma rectangular de doble cámara, de dimensiones en planta de 1,00 x 4,00m profundidad de 0, 50m. Tanque de Almacenamiento: Estructura de forma rectangular de 4,00 x 8,00m y profundidad de 1,00. Sedimentador: Estructura de forma rectangular de 3,00 x 5,00m y profundidad de 0,50m. Filtros: Estructura de sección de 0,70 x 0,50 m y altura de 1,20 m conformado por una primera capa de arena de espesor de 0,30 m y segunda capa de grava de espesor de 0,30 m tamaño de 1/2" a 1".

Se encuentra expuesta a la intemperie sin ninguna protección, solo se puso en funcionamiento para la inauguración de la obra realizada por la municipalidad provincial del Santa, solo pudo usarse unos días, porque el sistema colapso. No funciona ni se realiza mantenimiento por la población ni la municipalidad por estar judicializada.

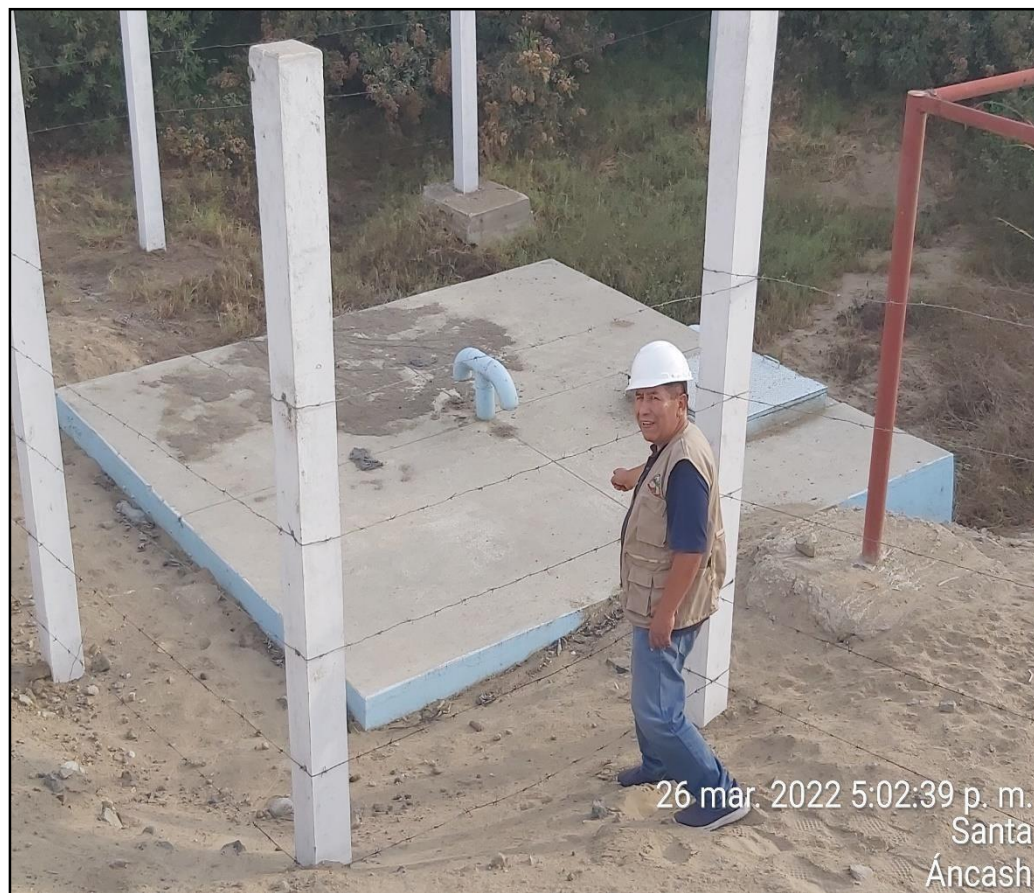
Figura 4: Reservorio sistema abastecimiento de agua Valle El Progreso

El presente reservorio está ubicado estratégicamente en la parte alta del centro poblado. El agua que sale de la planta de Tratamiento se almacena en un reservorio con las siguientes características de capacidad de 48 m³, la estructura es de forma rectangular de dimensiones en planta de 6,00m x 6,00 m y con una profundidad de 1,35 m. la tubería de ventilación es de fierro galvanizado Ø 2". Accesorios internos: tubería de entrada PVC de diámetro 1", el material del cono para rebose es de PVC diámetro de 4", la tubería para el rebose y la limpia PVC con Ø de 2", la canastilla de salida tubería PVC diámetro de 2 a 1" y tubería de salida PVC de diámetro 1". Caseta de válvulas, estructura para protección de válvulas, es de concreto con dimensión de 0.90 x 0.90 x 0.70 m, con tapa metálica de 0.60 x 0.60 m. Accesorios internos. Válvula de salida de material fierro fundido de diámetro 1", tubería de salida 1", válvula de limpieza de diámetro 2", tubería bypass de 1".

El reservorio presenta muchas fisuras con fisuras, basura y erosión, la tapa metálica está rota, la caseta de válvulas del mismo modo se encuentra con múltiples fisuras, erosión. El cerco perimétrico está roto. Los moradores señalan que como está expuesta delincuentes ingresaron para llevarse parte de los enseres y equipos que tiene el reservorio. No se ha realizado el proceso de mantenimiento y a simple vista se trata de un reservorio abandonado expuesto al pillaje y saqueo.

4. Así como en los anteriores puntos el reservorio presenta muchas fisuras muchas fisuras, abundante basura y expuesta porque su cerco perimétrico está roto e invadido por animales. Su tapa rota, caseta de válvulas con grietas. Algunos equipos y enceres ha sido robados por ladrones. Se requiere una relación y mantenimiento total.

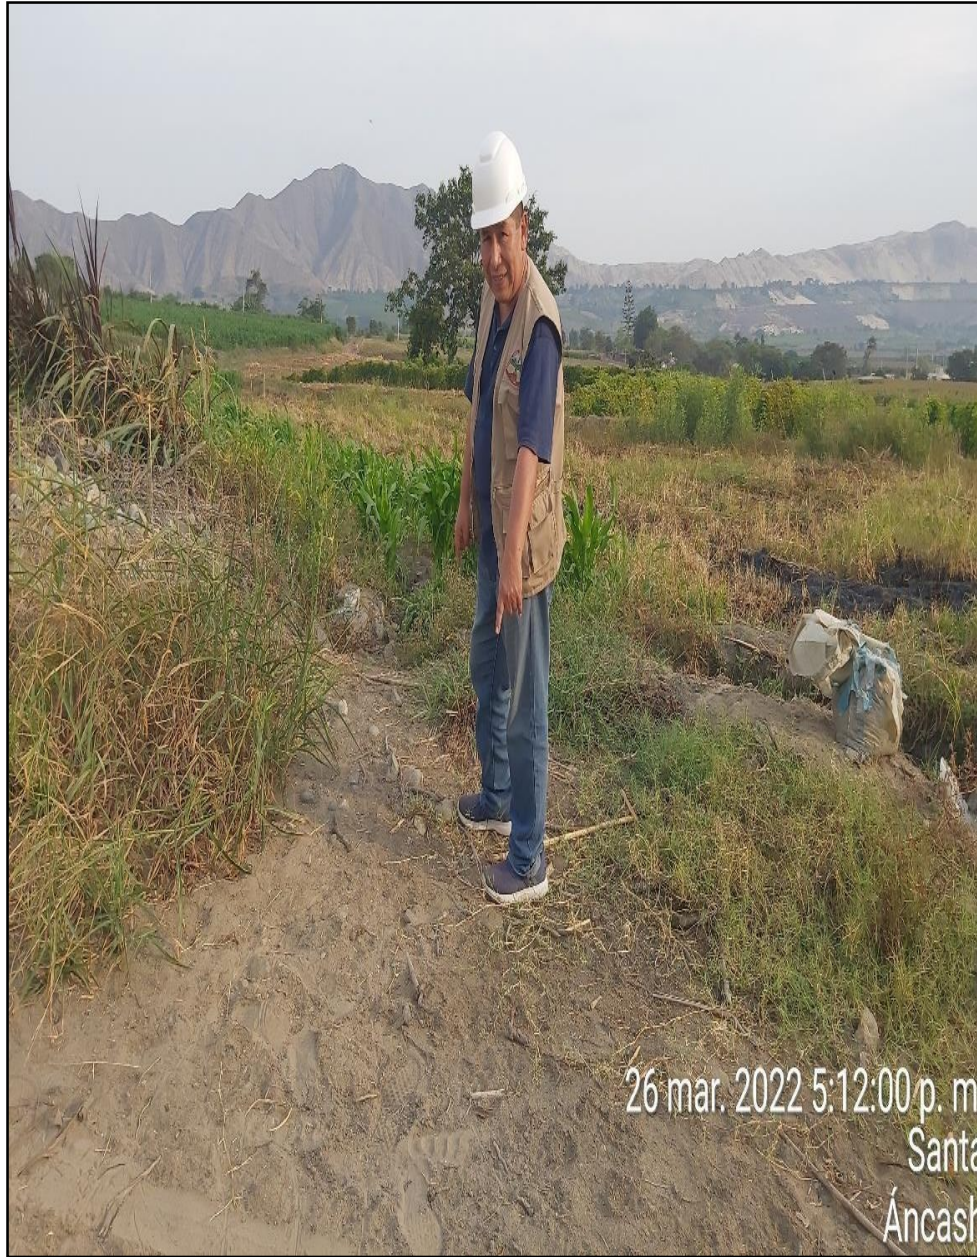
Figura 5: Línea aducción sistema abastecimiento de agua CP El Progreso

En este caso la línea de aducción Presenta una distancia aproximada de 400 entre el reservorio y las redes de distribución de centro poblado. El sistema presenta una tubería de PVC de 1” de diámetro.

La línea de aducción descrita no se encuentra operativas porque el sistema de agua potable está abandonado y la obra se encuentra judicializada entre la empresa contratista y la municipalidad provincial del Santa – Chimbote.

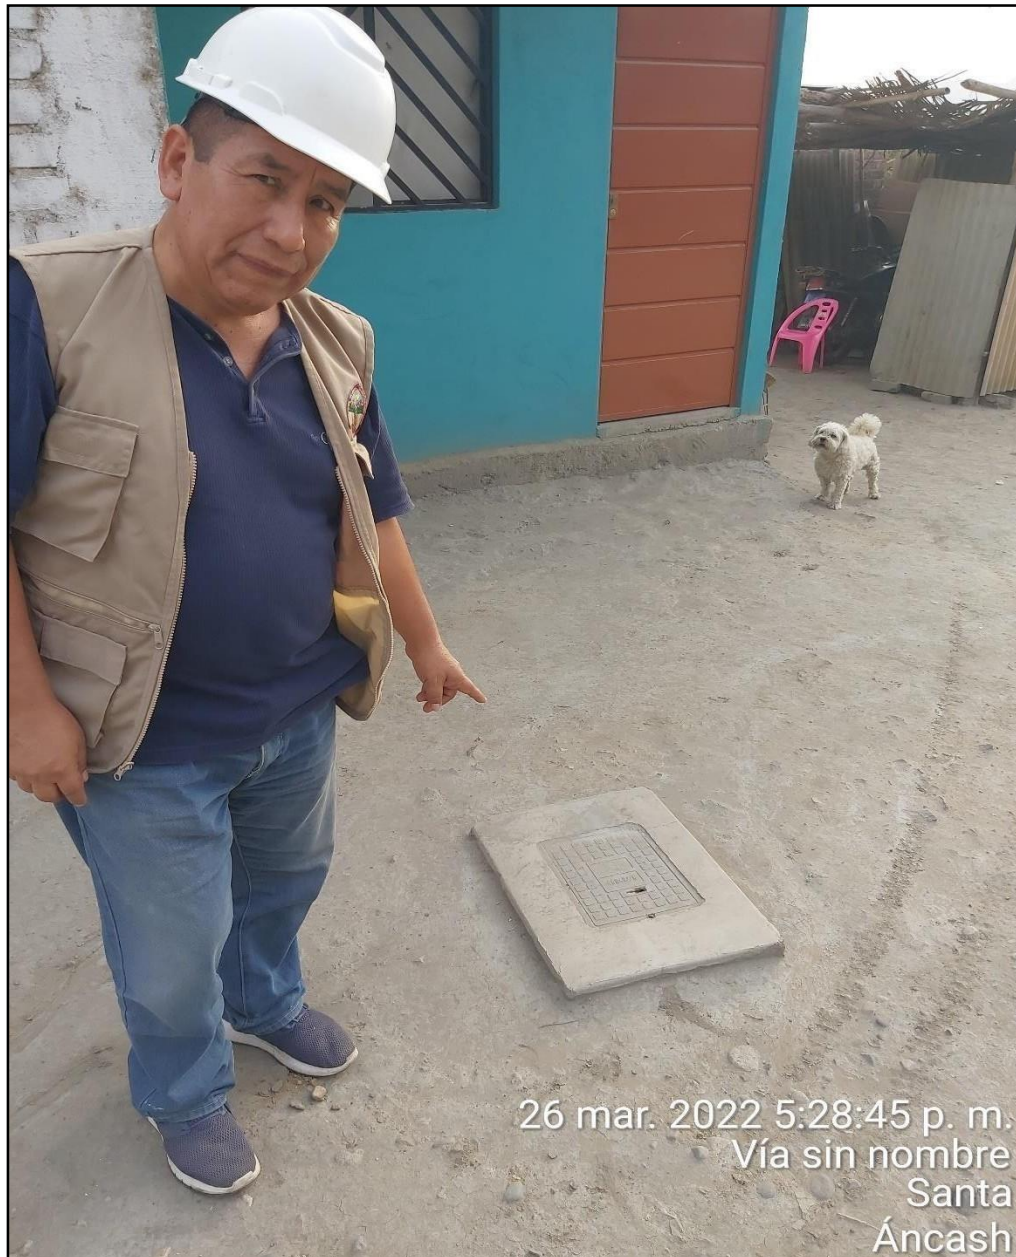
Figura 6: Red distribución sistema abastecimiento Valle El Progreso

De todo lo analizado en la red de distribución de agua potable en la localidad Valle el Progreso concluimos que se ha dispuesto de una tubería PVC de 3/4” de diámetro. En esta parte o tramo se conectan a 450 viviendas, de acuerdo al expediente técnico de la obra. Información recopilada de la misma población señalan que todo el sistema colapso en la prueba inicial, situación que no se ha podido corregir hasta la fecha. Trámites administrativos realizados por la municipalidad provincial del Santa, obligaron exigir su pronta solución a la empresa contratista ejecutora de la obra s pero lamentablemente hasta la fecha no levantaron esas observaciones del impase técnico.

Por este motivo hasta la fecha en la localidad Valle el Progreso no se tiene acceso del consumo de agua potable.
