DIAGNÓSTICO DEL SISTEMA DE SANEAMIENTO  
BÁSICO DEL CENTRO POBLADO DE MOYA, DISTRITO  
DE QUINUA, PROVINCIA DE HUAMANGA,  
DEPARTAMENTO DE AYACUCHO-2021.

**TRABAJO DE INVESTIGACIÓN PARA OPTAR EL  
GRADO ACADÉMICO DE BACHILLER EN INGENIERÍA CIVIL.**

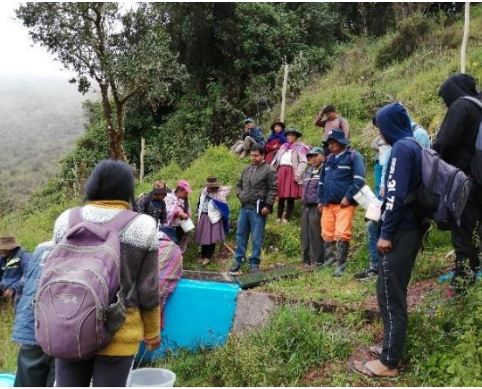
**Cuadro 1: Captación 1**

<b>Indicador</b>	<b>Descripción</b>	<b>Fotografía</b>
<p><b>Características Físicas</b></p>	<p>La captación 1 proceden del manantial, ubicado en las coordenadas 13°01'03"S 74°07'13"W a unos 3800 msnm, cuentan con un cerco perimétrico artesanal a base de palos de madera y alambres con púas, la cámara colectora de concreto armado de dimensiones 1.00m x 1.00m y una altura de 0.67 m con protección de la zona de afloramiento, tiene 4 orificios de entrada de 1 ½" de diámetro a una altura de 0.15m, tapa sanitaria de acero de 0.63m x 0.63m, tubería de salida de 1 ½" de diámetro, no cuentan con válvula de salida, ni tuberías de rebose, ni canastillas, ni dado de protección.</p>

<p><b>Condicion Actual</b> (regular-operativo)</p>	<p>La captación se encuentra en estado regular y están operativos, se observa la presencia de óxido alrededor de la tapa sanitaria metálica, las maderas de los cercos perimétricos en estado deteriorado por la humedad, se realizan los mantenimientos requeridos cada 3 meses por la Junta Administradora de Servicios de Saneamiento (JASS).</p>	<p><i>Foto 1: Captación 1</i></p>

- Al establecer el estado del sistema de abastecimiento de agua potable del centro poblado de Moya se observó que **La captación 1** se encuentra en estado regular, se observa la presencia de óxido al redor de la tapa sanitaria y deterioro de la madera del cerco perimétrico por la humedad. **La captación 2** se encuentra en

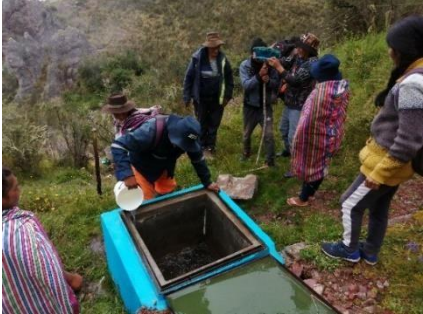
**Cuadro 2: Captación 2**

<b>Indicador</b>	<b>Descripción</b>	<b>Fotografía</b>
<p><b>Características Físicas</b></p>	<p>La captación 2 proceden del manantial, ubicado en las coordenadas 13°01'09"S 74°06'49"W a unos 4001 msnm, cuentan con un cerco perimétrico artesanal a base de palos de madera y alambres con púas, la cámaras colectoras de concreto de dimensiones 1.00m x 1.00m y una altura de 0.67 m con protección de la zona de afloramiento, tiene 4 orificios de entrada de 1 ½" de diámetro a una altura de 0.15m, tapa sanitaria de acero de 0.8m x 0.8m, tubería de salida de 1 ½" de diámetro, no cuentan con válvula de salida, ni tuberías de rebose, ni canastillas, ni dado de protección.</p>

<p><b>Foto 2: Captación 2</b></p>
<p><b>Condicion Actual</b> (regular-operativo)</p>	<p>La captación se encuentra en estado regular y están operativos, se observa la presencia de óxido alrededor de la tapa sanitaria metálica, se realizan los mantenimientos requeridos cada 3 meses por la Junta Administradora de Servicios de Saneamiento (JASS).</p>

estado regular, se observa la presencia de óxido al redor de la tapa sanitaria y deterioro de la madera del cerco perimétrico por la humedad. La **línea de conducción** cuentan con tubería PVC en estado regular que están expuesto a la intemperie ambiental por la erosión de las lluvias en ciertos tramos, las cámaras rompe presión (CPR-6) se encuentran en estado regular, se observa la presencia de óxido en el marco de la estructura de soporte de la tapa metálica. **El reservorio** se encuentra en estado regular, se observa la presencia de óxido en la tapa sanitaria metálica. **La línea de aducción** con tuberías PVC de Ø2” en estado regular y **La red de distribución** es de tubería PVC de Ø 1” y de Ø ¾” en estado regular.

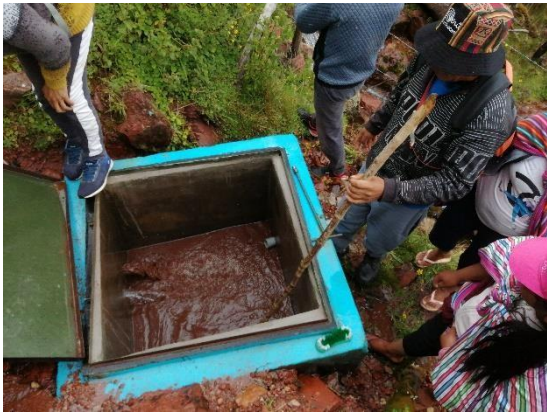
**Cuadro 3:** Cámara de reunión.

Indicador	Descripción	Fotografía
<p><b>Características Físicas</b></p>	<p>La cámara de reunión ubicado en las coordenadas 13°01'13"S 74°06'49"W a unos 3758 msnm, de material de concreto con dimensiones 0.88cm x 0.88 cm y una altura de 0.67 cm, cuentan con tapa sanitaria de metal de dimensiones de 0.63 cm x 0.63 cm, 2 tubería de entrada de 2 pulgadas y 1 de salida de 1 ½ pulgadas sin canastillas ni tuberías de rebose, ni válvula de salida, ni dado de concreto de protección.</p>

<p><b>Condicion Actual</b> (regular-operativo)</p>	<p>La cámara de reunión se encuentra en estado regular y está operativo, se observa la presencia de óxido alrededor de la tapa sanitaria metálica. El mantenimiento regular se realiza cada 3 meses por la Junta Administradora de Servicios de Saneamiento (JASS).</p>	<p><i>Foto 3: Cámara de reunión.</i></p>

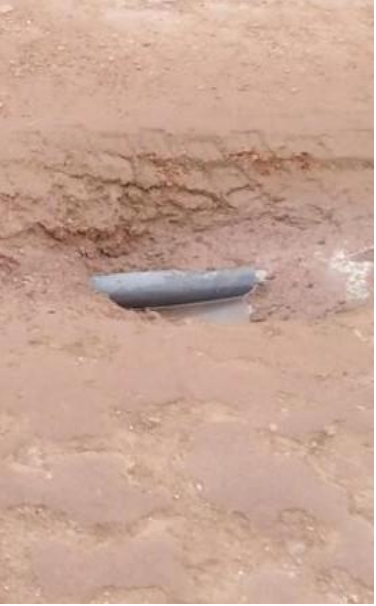
**Cuadro 4: Línea de Conducción.**

<b>Indicador</b>	<b>Descripción</b>	<b>Fotografía</b>
<p><b>Características</b></p> <p><b>Físicas</b></p>	<p>Las líneas de conducción tienen una distancia aproximada de 3km en toda su longitud cuentan con tubería PVC de diámetro de 1 ½ pulgadas</p>

<p><b>Condición</b></p> <p><b>Actual</b></p> <p>(regular- operativo)</p>	<p>Las líneas de conducción se encuentran en estado regular y activo pero no cuentan con el recubrimiento necesario y está expuesto a la intemperie ambiental por la erosión de las lluvias en ciertos tramos (entre la última cámara rompe presión y el reservorio).</p>

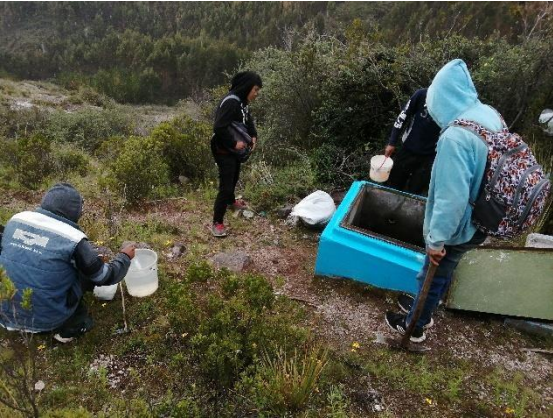
**Cuadro 5: Cámara rompe presión 1.**

<b>Indicador</b>	<b>Descripcion</b>	<b>Fotografia</b>
<p><b>Características Físicas</b></p>	<p>La cámara rompe presión 1 ubicado en las coordenadas 13°01'17"S 74°07'17"W a unos 3723 msnm son de tipo 6 (CRP-6) de dimensiones 0.88cm x 0.88 cm y una altura de 0.67 cm, cuentan con tapa sanitaria de metal de dimensiones de 0.63 cm x 0.63 cm, tubería de entrada de 2 pulgadas y salida de 1 ½ pulgadas sin canastillas ni tuberías de rebose o limpia, ni dados de concreto de protección, ni cercos perimétricos.</p>

<p><b>Condicion Actual</b> (regular-operativo)</p>	<p>Las cámaras rompe presión se encuentran en estado regular y está operativo, se observa la presencia de óxido en el marco de la estructura de soporte de la tapa metálica, las cámaras húmedas semi limpias. El mantenimiento regular se realiza cada 3 meses por la Junta Administradora de Servicios de Saneamiento (JASS).</p>

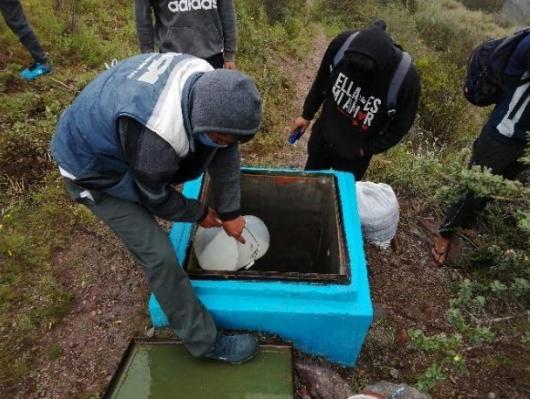
**Cuadro 6: Cámara rompe presión 2.**

<b>Indicador</b>	<b>Descripcion</b>	<b>Fotografia</b>
<p><b>Características</b></p> <p><b>Fisicas</b></p>	<p>La cámara rompe presión 2 ubicado en las coordenadas 13°01'22"S 74°07'21"W a unos 3610 msnm son de tipo 6 (CRP-6) de dimensiones 0.88cm x 0.88 cm y una altura de 0.67 cm, cuentan con tapa sanitaria de metal de dimensiones de 0.63 cm x 0.63 cm, tubería de entrada de 2 pulgadas y salida de 1 ½ pulgadas sin canastillas ni tuberías de rebose o limpia, ni dados de concreto de protección, ni cercos perimétricos.</p>

<p><b>Condicion</b></p> <p><b>Actual</b></p> <p>(regular-operativo)</p>	<p>Las cámaras rompe presión se encuentran en estado regular y está operativo, se observa la presencia de óxido en el marco de la estructura de soporte de la tapa metálica, las cámaras húmedas semi limpias. El mantenimiento regular se realiza cada 3 meses por la Junta Administradora de Servicios de Saneamiento (JASS).</p>

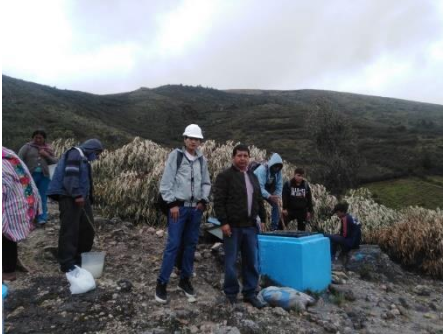
**Cuadro 7: Cámara rompe presión 3.**

<b>Indicador</b>	<b>Descripción</b>	<b>Fotografía</b>
<p><b>Características Físicas</b></p>	<p>La cámara rompe presión 2 ubicado en las coordenadas 13°01'29"S 74°07'32"W a unos 3555 msnm son de tipo 6 (CRP-6) de dimensiones 0.88cm x 0.88 cm y una altura de 0.67 cm, cuentan con tapa sanitaria de metal de dimensiones de 0.63 cm x 0.63 cm, tubería de entrada de 2 pulgadas y salida de 1 ½ pulgadas sin canastillas ni tuberías de rebose o limpia, ni dados de concreto de protección, ni cercos perimétricos.</p>

<p><b>Condición Actual</b> (regular-operativo)</p>	<p>Las cámaras rompe presión se encuentran en estado regular y está operativo, se observa la presencia de óxido en el marco de la estructura de soporte de la tapa metálica, las cámaras húmedas semi limpias. El mantenimiento regular se realiza cada 3 meses por la Junta Administradora de Servicios de Saneamiento (JASS).</p>

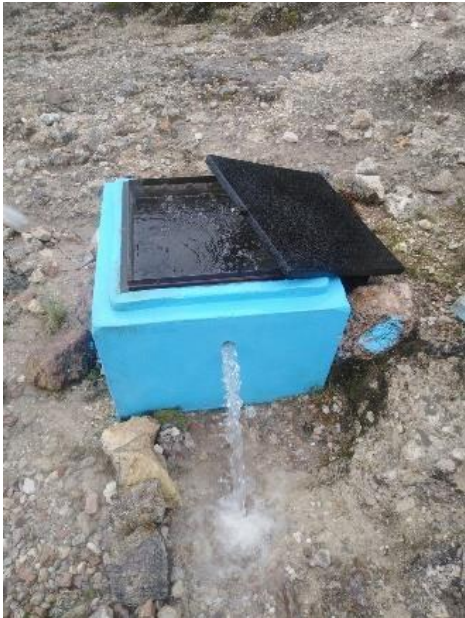
**Cuadro 8: Cámara rompe presión 4.**

<b>Indicador</b>	<b>Descripción</b>	<b>Fotografía</b>
<p><b>Características Físicas</b></p>	<p>La cámara rompe presión 4 ubicado en las coordenadas 13°01'42"S 74°08'10"W a unos 3074 msnm son de tipo 6 (CRP-6) de dimensiones 0.88cm x 0.88 cm y una altura de 0.67 cm, cuentan con tapa sanitaria de metal de dimensiones de 0.63 cm x 0.63 cm, tubería de entrada de 2 pulgadas y salida de 1 ½ pulgadas sin canastillas ni tuberías de rebose o limpia, ni dados de concreto de protección, ni cercos perimétricos.</p>

<p><b>Condición Actual</b> (regular-operativo)</p>	<p>Las cámaras rompe presión se encuentran en estado regular y está operativo, se observa la presencia de óxido en el marco de la estructura de soporte de la tapa metálica, las cámaras húmedas semi limpias. El mantenimiento regular se realiza cada 3 meses por la Junta Administradora de Servicios de Saneamiento (JASS).</p>

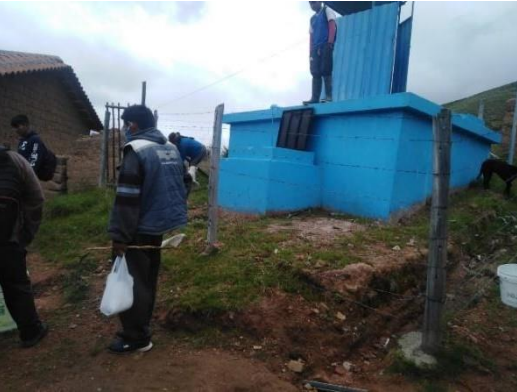
**Cuadro 9: Reservorio.**

<b>Indicador</b>	<b>Descripción</b>	<b>Fotografía</b>
<p><b>Características Físicas</b></p>	<p>El reservorio de concreto cuenta con cerco perimétrico hecho a base de troncos de madera y alambres con púas hasta una altura de 1.70m, las dimensiones del reservorio es de 3.70m x 3.60m y una altura de 2.40m con capacidad de almacenar 17.78 m<sup>3</sup>, cuenta con tubería de limpia y rebose de 2”, Canastilla de tubería de salida de agua PVC de 3”, Sistema de cloración por goteo. No cuenta con escalera móvil, ni dado de protección de concreto, ni tubería de ventilación.</p>

<p><b>Condición actual</b></p>	<p>El reservorio se encuentra en estado regular y está operativo, se observa la presencia de óxido en la tapa sanitaria metálica. El mantenimiento regular se realiza cada 3 meses por la Junta Administradora de Servicios de saneamiento (JASS).</p>	<p><b>Foto 9: Reservorio.</b></p>

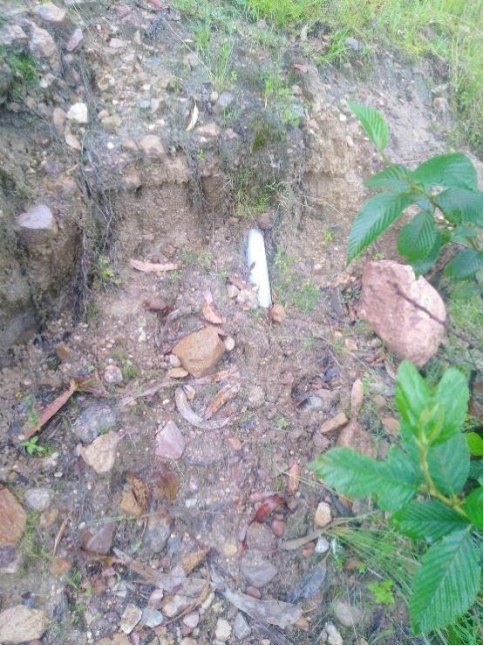
**Cuadro 10:** línea de aducción

<b>Indicador</b>	<b>Descripción</b>	<b>Fotografía</b>
<b>Características Físicas</b>	Las líneas de aducción son de tubería PVC con una distancia de 3.5 km, las redes secundarias también de tubería PVC ( de diámetro de 1” y ½”) con una distancia de 1 km y cuenta con una (T) de 1” de diámetro.

<p data-bbox="1532 1034 1899 1066"><b>Foto 10:</b> Línea de aducción.</p>
<b>Condición actual</b>	La línea de aducción se encuentra en estado regular y está operativo, se observa que la tubería está expuesto a la intemperie.

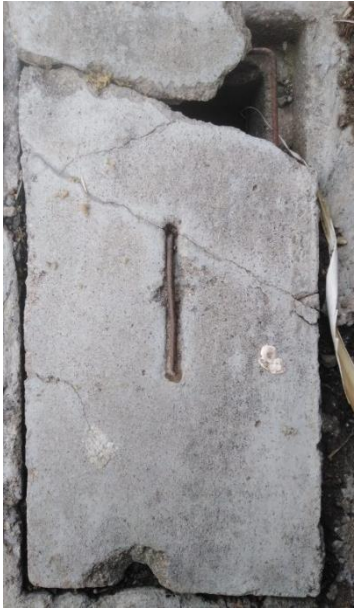
**Cuadro 12: Caja Registro.**

<b>Indicador</b>	<b>Descripción</b>	<b>Fotografía</b>
<p><b>Características Físicas</b></p>	<p>La caja de registro de la conexión domiciliar es de concreto reforzado con aceros, de dimensiones 0.20m x 0.40m ubicadas al frente de las viviendas las cuales recolectan las aguas residuales y conectan a la red de alcantarillado.</p>

<p><i>Foto 11: Caja Registro.</i></p>
<p><b>Condición actual</b></p>	<p>Las cajas de registro se encuentran en estado regular a malo, se evidencia la presencia de óxido en las azas de acero y el deterioro de las tapas de concreto, así mismo todo el sistema de alcantarillado carecen de mantenimiento.</p>

- En cuanto al estado del sistema de eliminación de excretas del centro poblado de Moya la **caja registro registro** de la conexión domiciliaria es de concreto reforzado con aceros, se encuentran en estado regular a malo, se evidencia la presencia de óxido en las azas de acero y el deterioro de las tapas de concreto. El **buzón** se encuentran en estado regular a malo, están cubiertos por malezas y las tapas sanitarias se encuentran en evidente estado de oxidación. Las 2 áreas de **depósitos de las aguas residuales** sin planta de tratamiento de aguas residuales (PTAR) se encuentran en estado malo, están cubiertos por malezas y no se le da ningún tipo de mantenimiento y fue construido hace más de 20 años (vida útil).

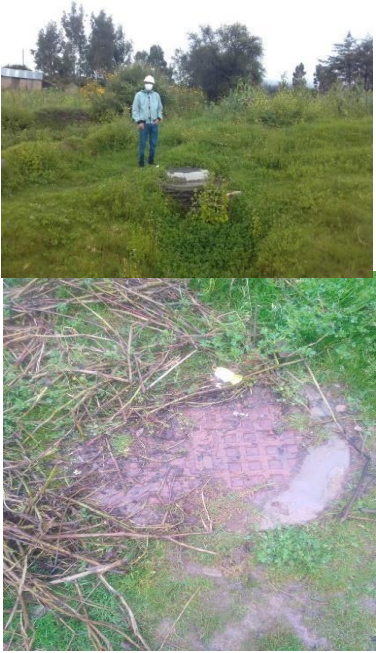
**Cuadro 13: Buzones.**

Indicador	Descripción	Fotografía
<p><b>Características Físicas</b></p>	<p>El buzón de alcantarilla tiene una profundidad de 1.20m, tapa sanitaria metálica de 0.60m de diámetro las cuales conectan hacia un colector principal, que transportan el agua residual captada en la red de alcantarilla hasta la zona de depósito ubicado en la zona sur del centro poblado de Moya.</p>

<p><i>Foto 12: Buzones.</i></p>
<p><b>Condición actual</b></p>	<p>Las alcantarillas se encuentran en estado regular a malo, están cubiertos por malezas y las tapas sanitarias se encuentran en evidente estado de oxidación debido a que no se le da ningún tipo de mantenimiento y habiéndose construido hace más de 20 años (vida útil).</p>

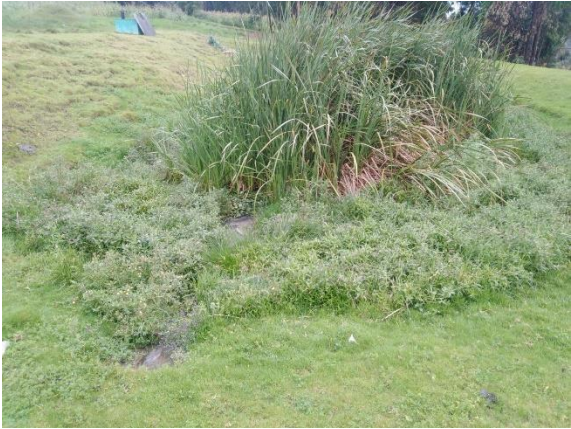
**Cuadro 14:** Deposito de las aguas residuales.

Indicador	Descripción	Fotografía
<p><b>Características Físicas</b></p>	<p>Las 2 áreas de depósitos de las aguas residuales sin planta de tratamiento de aguas residuales (PTAR) ubicadas en las coordenadas 13°01'58"S 74°08'44"W a una altitud de 3263 msnm, de dimensiones 22.3m x 10.67m con un área de 237.94m<sup>2</sup> y 28.05m x 15.8 m con un área de 443.19 m<sup>2</sup>.</p>

<p><b>Foto 13:</b> Deposito de las aguas residuales.</p>
<p><b>Condición actual</b></p>	<p>Las áreas de depósito de las aguas residuales se encuentran en estado malo, están cubiertos por malezas y no se le da ningún tipo de mantenimiento y fue construido hace más de 20 años (vida útil).</p>
