**EVALUACIÓN Y MEJORAMIENTO DEL SISTEMA DE
ABASTECIMIENTO DE AGUA POTABLE PARA
MEJORAR LA CONDICIÓN SANITARIA DE LA
POBLACIÓN EN EL CENTRO POBLADO DE
SECSECPAMPA, DISTRITO DE INDEPENDENCIA,
PROVINCIA DE HUARAZ, DEPARTAMENTO DE
ÁNCASH – 2022**

**TESIS PARA OPTAR EL TÍTULO PROFESIONAL DE
INGENIERO CIVIL**

1.1.1. Evaluación el estado del sistema de saneamiento básico

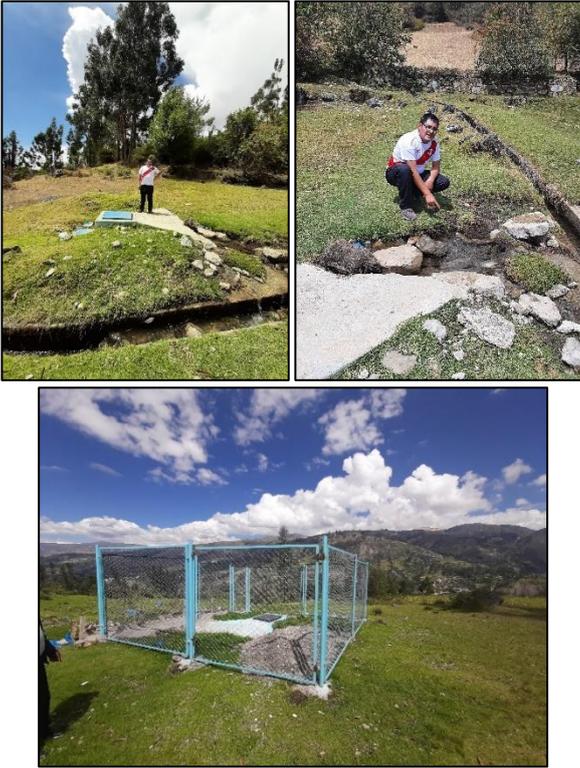
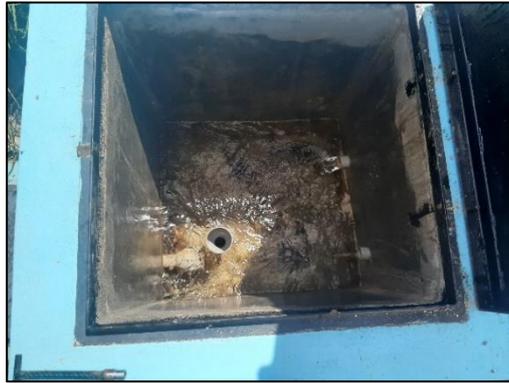
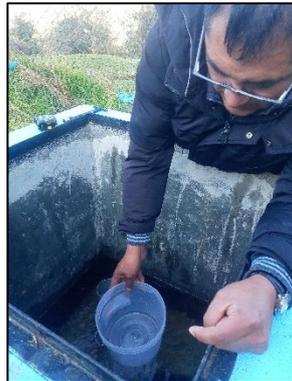
Cuadro 3 Evaluación de la Captación

<p data-bbox="924 533 1359 600">La captación se ubica en las coordenadas:</p> <p data-bbox="924 607 1098 636">E: 221787.72</p> <p data-bbox="924 642 1118 672">N: 8952955.08</p> <p data-bbox="924 678 1359 857">Está construida de concreto armado, las dimensiones de la captación son de 0.98m x 1.02m x 0.92m, la captación es de manantial tipo ladera.</p> <p data-bbox="924 864 1359 931">La antigüedad de la estructura es de aproximadamente 15 años.</p> <p data-bbox="924 938 1359 1072">Cabe indicar que el cerco de protección ha sido instalado recién durante el mes de abril de 2021.</p> <p data-bbox="924 1079 1359 1214">La estructura recientemente ha sido mantenida, motivo por el cual se encuentra recientemente pintada.</p> <p data-bbox="924 1220 1359 1288">La estructura no cuenta con una zanja de coronación</p> <p data-bbox="924 1294 1359 1518">En cuanto a las fisuras esta estructura no presenta daños visibles, con lo cual se puede establecer que presenta un nivel muy bajo en lo referente a presencia de fisuras.</p> <p data-bbox="924 1525 1359 1659">Así mismo se realizó el ensayo de determinación de índice de rebote obteniéndose un resultado de 19 kg/cm².</p>

Evaluación hidráulica	<p data-bbox="924 1671 1359 1919">El caudal de la captación es de 1.33 l/s, presenta deficiencias en la captación, las tuberías de ingreso a la cámara húmeda son 3 cada una de diámetro de 2", sin embargo, 1 de ellos no se encuentra trabajando.</p>

La tubería de rebose es de 2", el caudal ecológico es descargado a un canal adyacente.

El volumen neto de almacenamiento de la cámara húmeda es de 0.25 m³, la captación se encuentra operativa, las válvulas se encuentran en buen estado.

Los accesorios como la canastilla, el cono de rebose y demás se encuentran en buen estado y en funcionamiento.

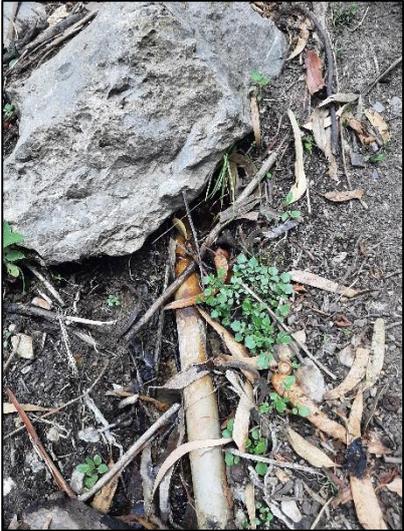
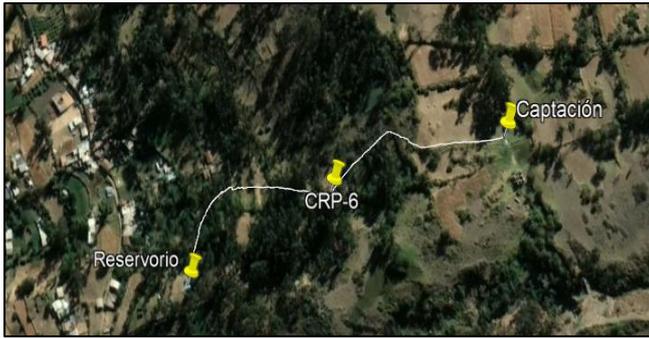
Cuadro 4 Evaluación de la Línea de conducción

<p data-bbox="965 1196 1353 1480">La estructura tiene una antigüedad aproximada de 15 años, cuenta con un a CRP-6, la línea presenta un tramo expuesto, el cual ya ha sido dañado y reparado, sin embargo, esta aún se encuentra expuesta.</p>
<p data-bbox="456 1832 759 1861">Evaluación hidráulica</p>	<p data-bbox="965 1800 1353 1977">La tubería es de 2” de diámetro, en el tramo solo cuenta con 01 CRP-6, en la cual se puede realizar el control de la presión, en la</p>

línea se observa fugas debido a rotura de la tubería, sin embargo, esto no afecta a la continuidad del servicio de la población.

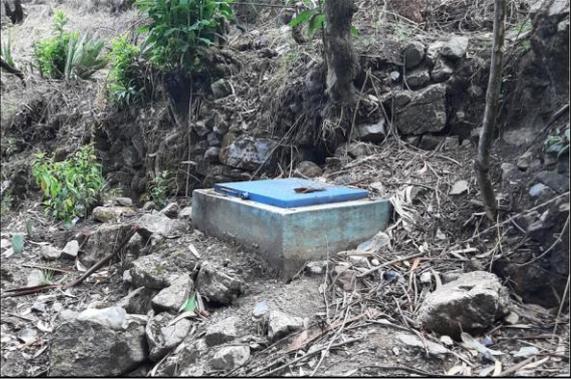
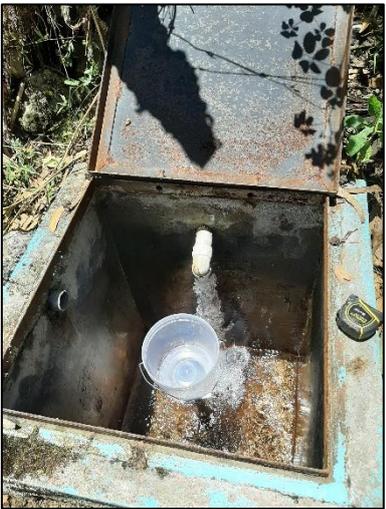
Cuadro 5 Evaluación de la Cámara rompe presión tipo 6 (CRP-6)

<p data-bbox="887 367 1358 434">La estructura tiene una antigüedad aproximada de 15 años.</p> <p data-bbox="887 441 1358 584">La tapa sanitaria presenta corrosión. La estructura exterior de concreto presenta eflorescencia y desconchamiento.</p> <p data-bbox="887 591 1358 763">La ubicación de la CRP-6 no es la adecuada debido a que se encuentra en una zona de derrumbes lo cuales han ocasionado que se cubra parte de la estructura.</p> <p data-bbox="887 770 1358 875">Esto puede ocasionar que la infraestructura sufra un daño el cual pueda interrumpir el servicio.</p> <p data-bbox="887 882 1358 1055">No es posible observar fisuras en la estructura de concreto, con lo cual se puede establecer tiene un Nivel muy bajo de falla de la estructura de concreto.</p>
<p data-bbox="416 1093 722 1122">Evaluación hidráulica</p>

<p data-bbox="887 1061 1358 1167">La tubería de ingreso y salida es de 2", el rebose no cuenta con el dado de protección a la salida.</p>

De acuerdo a la valoración de 2.17 obtenida se puede concluir que la CRP-6 se encuentra en un estado “Malo”, debido a que se encuentra expuesto a posibles derrumbes, así misma falta realizar el mantenimiento de la estructura y sus componentes, la tapa sanitaria presente corrosión, la estructura de concreto presente patologías.

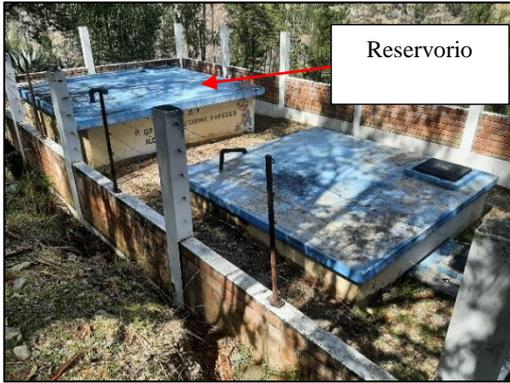
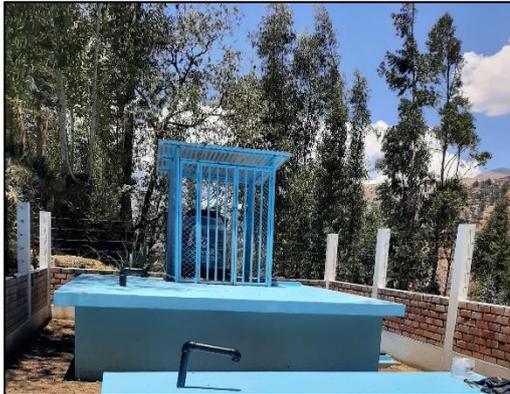
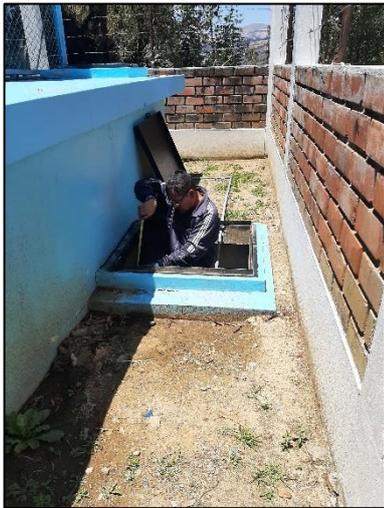
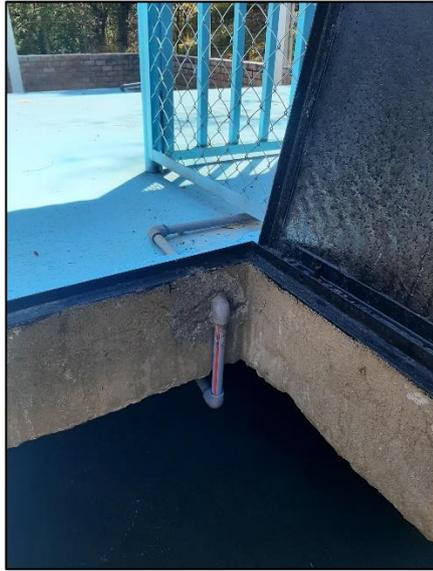
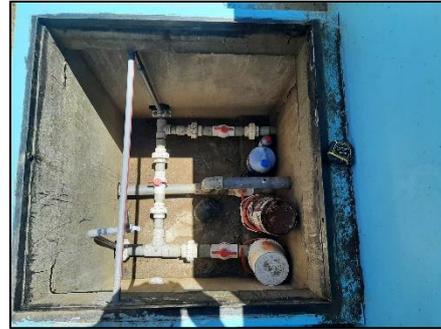
Cuadro 6 Evaluación del Reservorio

Indicador	Descripción
Evaluación estructural	<p>La estructura tiene una antigüedad aproximada de 15 años.</p> <p>En el mismo lugar coexisten 2 reservorios el más pequeño es un reservorio del sistema de agua potable antiguo, el cual no es empleado en la actualidad.</p> <p>La estructura ha sido mantenida en el mes de abril de 2021, motivo por el cual</p>

la estructura se encuentra pintada, las tapas sanitarias se encuentran pintadas, no presentan corrosión.

Alrededor del 70% de la estructura se encuentra cubierta con material de relleno motivo por el cual no se logra evidenciar mayores daños.

La caseta de válvulas se encuentra operativa, recientemente se han cambiado las válvulas.

Se cuenta con tubería de rebose en buen estado, la canastilla de succión se encuentra operativa

El reservorio no presenta problemas serios, la tubería de rebose descarga en un terreno de cultivo, sin afectar a este.

No se ha identificado problemas de abastecimiento de agua potable.

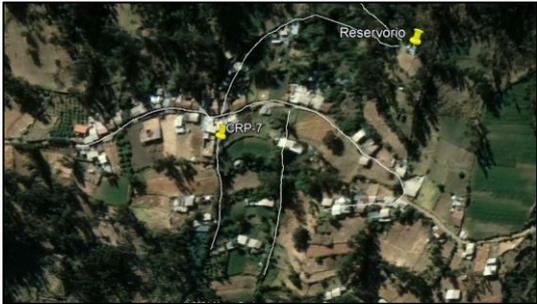
Cuadro 7 Evaluación de la Red de distribución

<p data-bbox="842 362 1353 465">La red tiene una antigüedad aproximada de 15 años, cuenta con 02 CRP-7.</p> <p data-bbox="842 472 1289 506">No se observa daños en la tubería.</p>
<p data-bbox="395 810 702 844">Evaluación hidráulica</p>	<p data-bbox="842 739 1353 913">El diámetro de la tubería es de 2", la cual recorre las calles principales. No presentan daños de la tubería visibles, puesto que la línea se encuentra enterrada.</p>

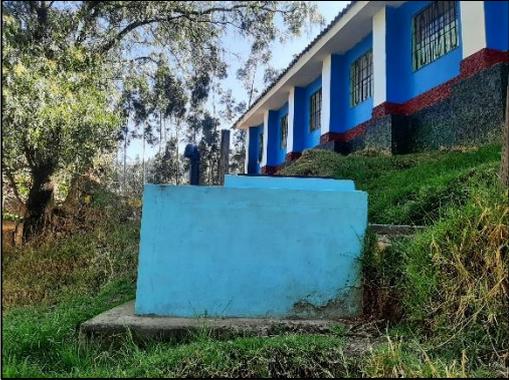
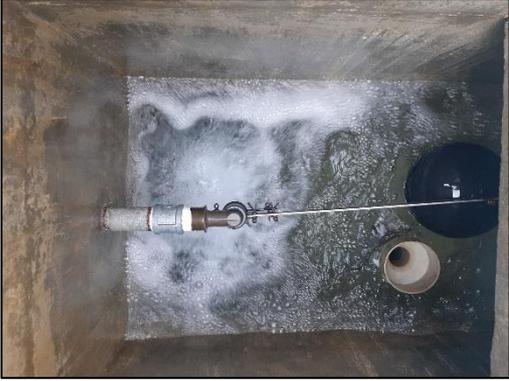
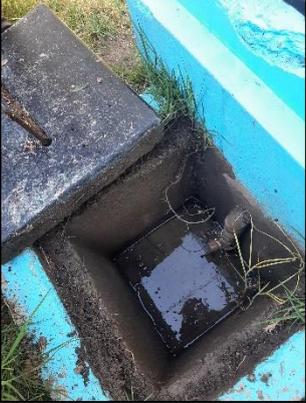
Cuadro 8 Evaluación de la Cámara Rompe Presión Tipo 7 (CRP-7)

<p>Las estructuras presentan algunas fisuras exteriores, así mismo las aristas presentan fragmentaciones, sin embargo, no se observa exposición de aceros.</p> <p>La tapa de la caja de válvulas es de concreto, presenta filtraciones de agua.</p> <p>La tapa sanitaria se encuentra recientemente pintada.</p>
Evaluación hidráulica

<p>Las válvulas se encuentran deterioradas, debido a su antigüedad, para su manipulación es necesario contar con llave francesa, lo cual dificultaría la manipulación en caso de algún mantenimiento.</p> <p>Es necesario revisar la funcionalidad de la tapa de concreto de la caja de válvulas, puesto en caso de alguna emergencia no se podría realizar la regulación.</p>

Así mismo las tapas sanitarias se encuentran libres de manipulación, pues los seguros se encuentran deteriorados.

Las casetas de válvulas evidencian el ingreso de agua lo cual ocasiona el deterioro de las válvulas.

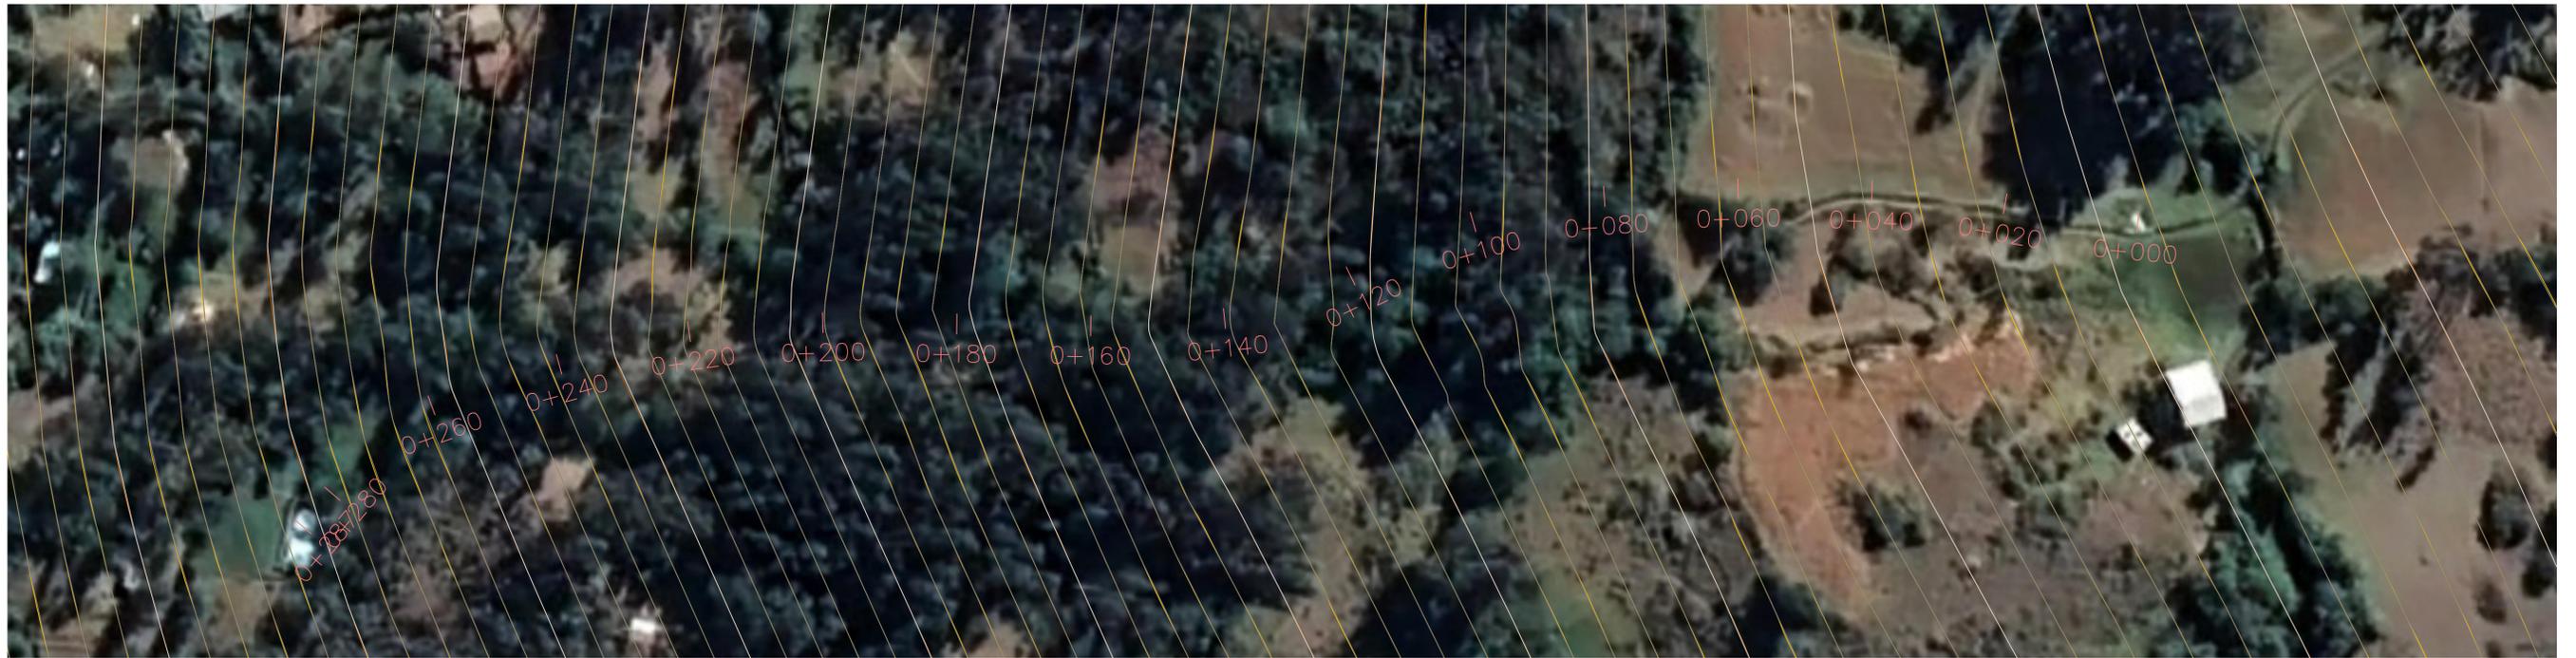
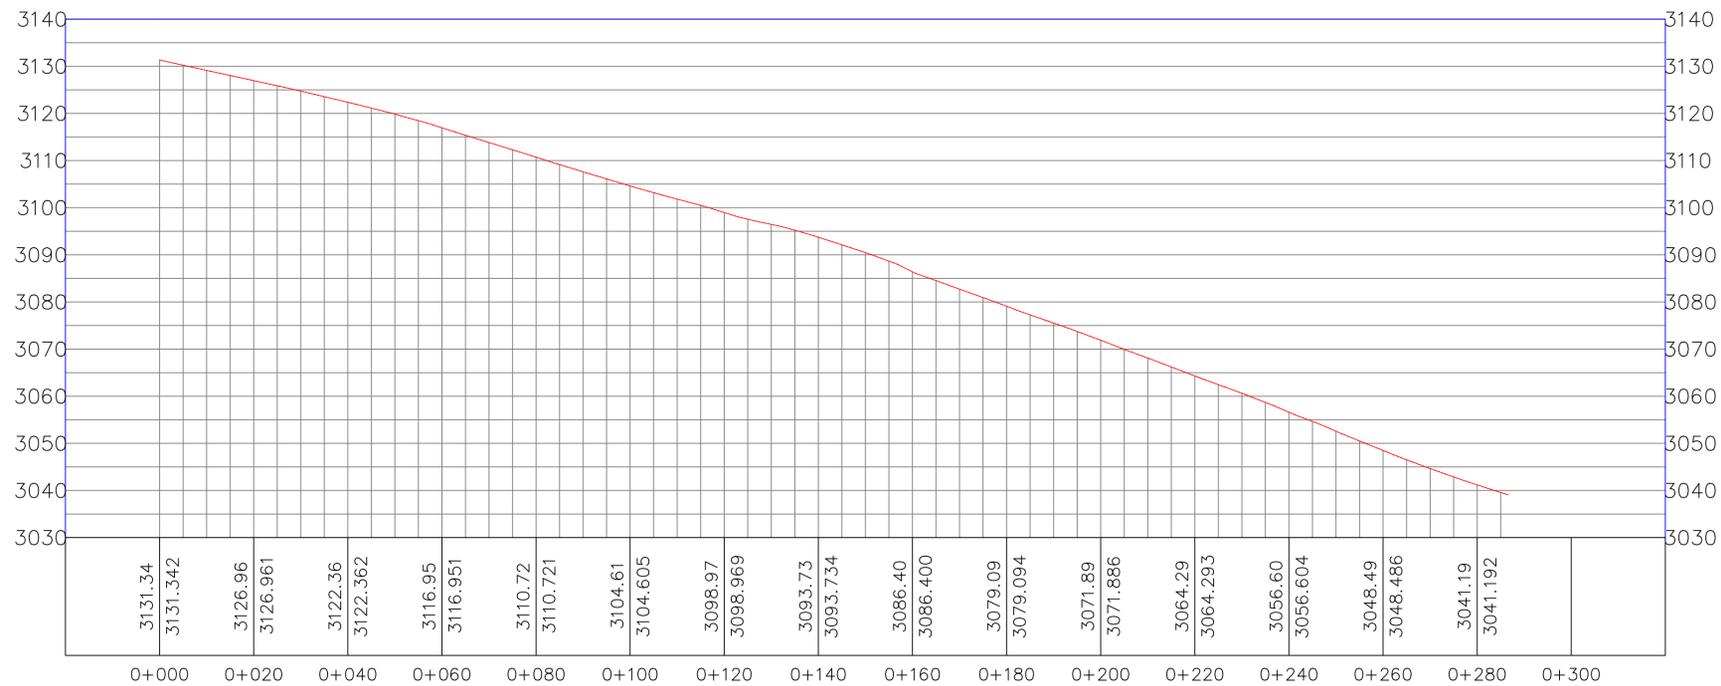
LÁMINA
LC-01

PLANTA
1:500

PERFIL LONGITUDINAL
HOR.=1:1000
VER.=1:100

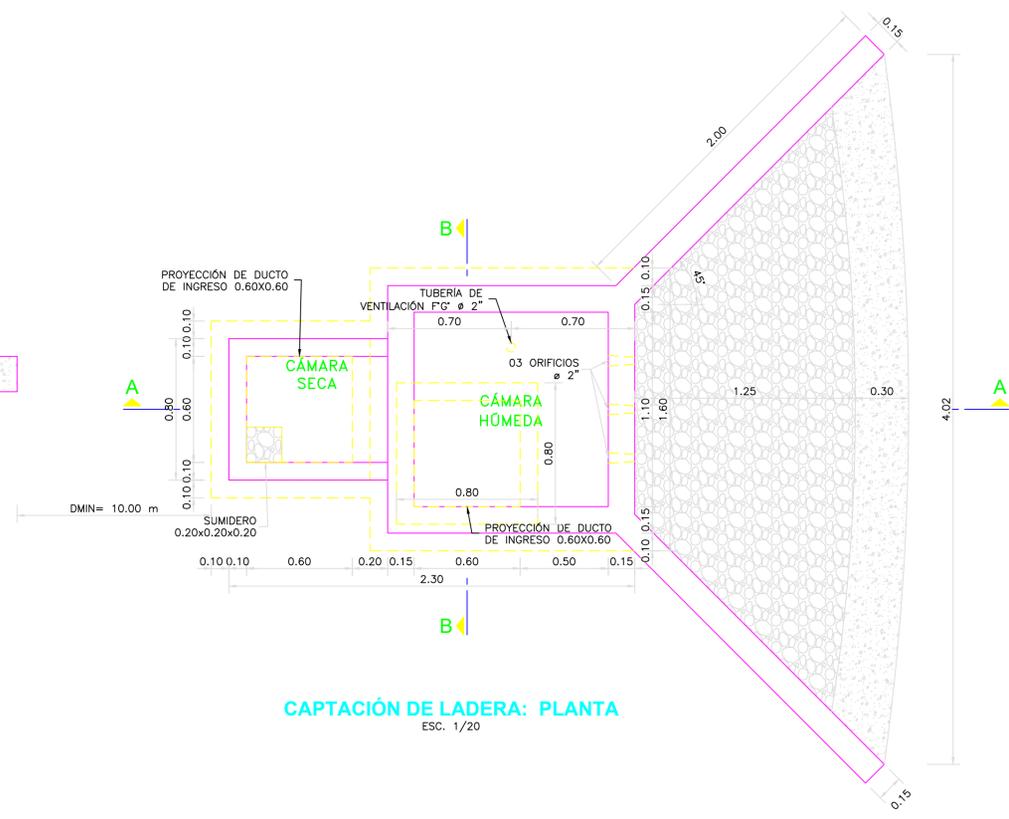
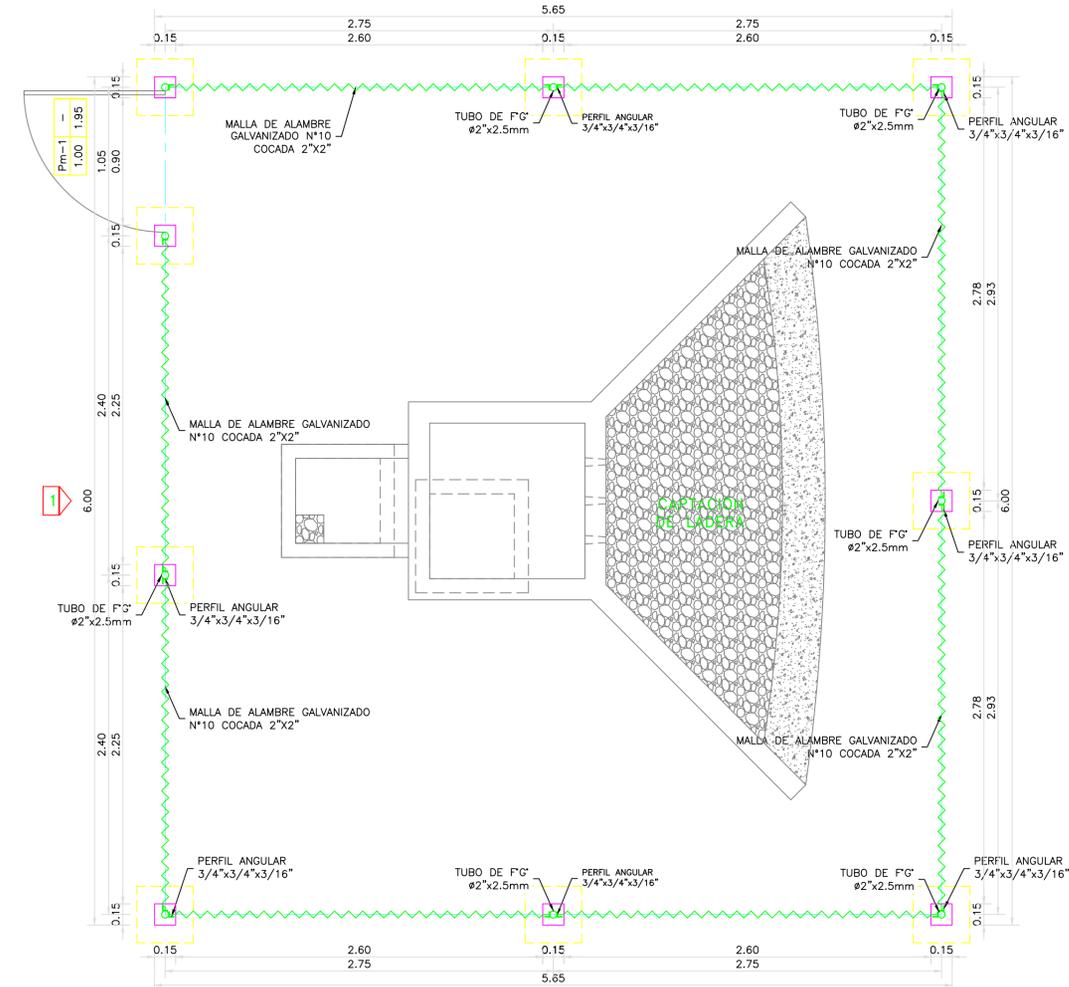
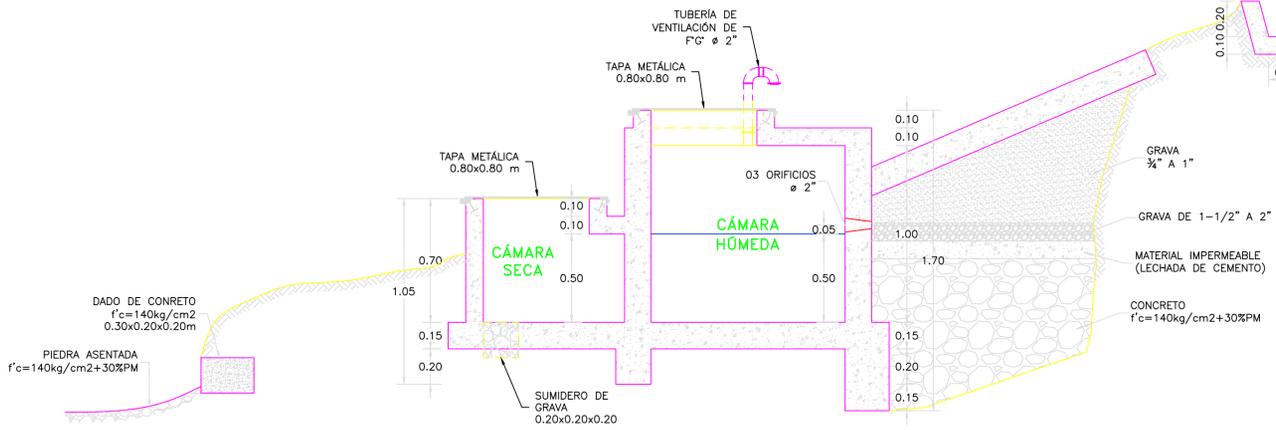
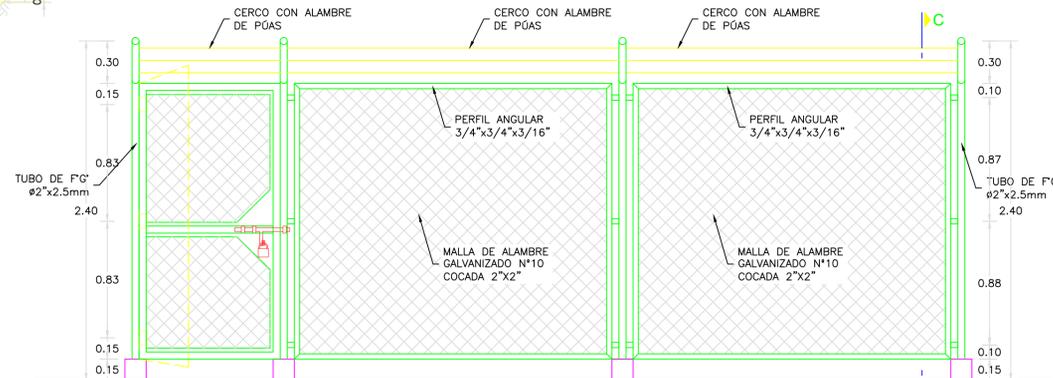
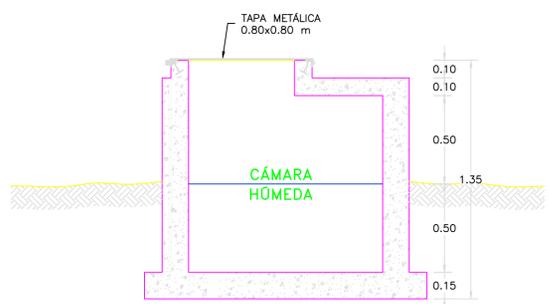
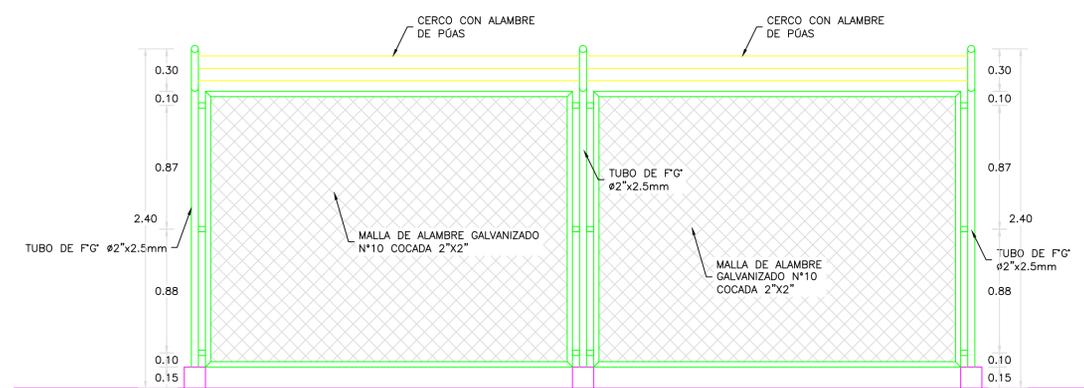
LÁMINA
CP-01

CAPTACIÓN DE LADERA: PLANTA
ESC. 1/20

CERCO PERIMÉTRICO
ESC. 1/25

CAPTACIÓN DE LADERA: CORTE A-A
ESC. 1/20

VISTA 1
ESC. 1/25

CAPTACIÓN DE LADERA: CORTE B-B
ESC. 1/20

VISTA 2
ESC. 1/25
