**DIAGNÓSTICO DEL SISTEMA DE ABASTECIMIENTO
DE AGUA POTABLE DEL CERCADO COVIRIALI,
DISTRITO DE COVIRIALI, PROVINCIA DE SATIPO,
REGIÓN JUNÍN-2020.**

**TRABAJO DE INVESTIGACIÓN PARA OPTAR EL GRADO
ACADÉMICO DE BACHILLER EN INGENIERÍA CIVIL**

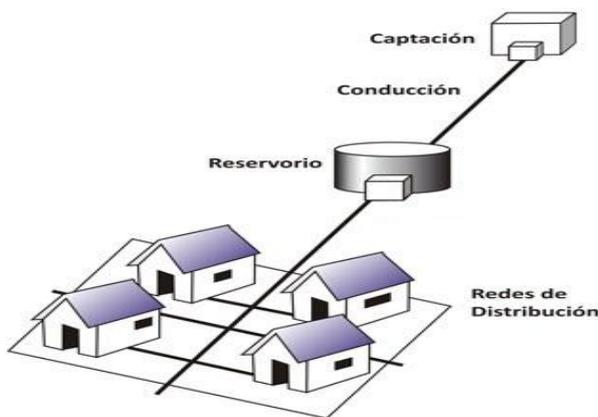
Figure 1 Componentes del sistema de abastecimiento de agua potable

Según **Roger** ⁽¹⁸⁾ un sistema de abastecimiento de agua potable tiene como componentes: cámara de captación, línea de conducción, reservorio de almacenamiento, red de distribución.

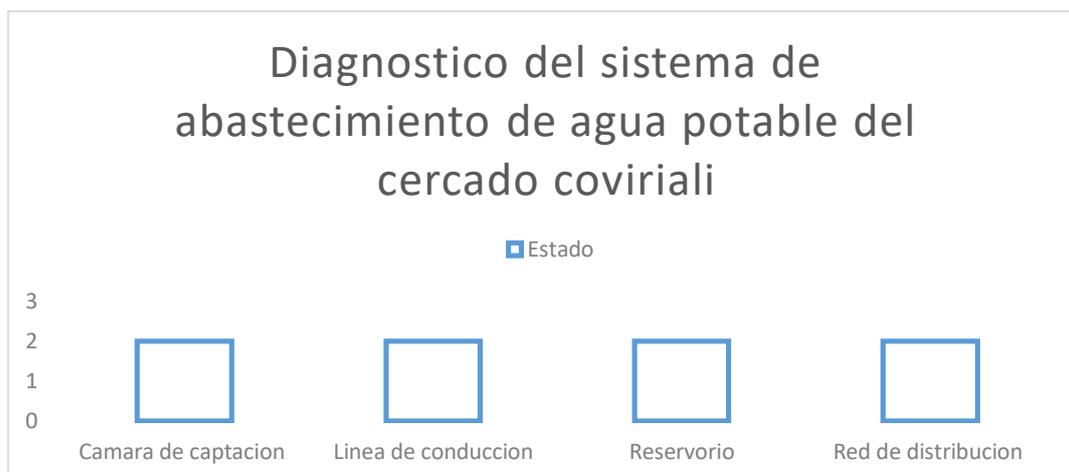
Según las fichas técnicas se puede apreciar el siguiente resultado mediante el grafico 1, el cual se observa que todos los componentes del sistema de abastecimiento están en un estado regular.

Gráfico 1 Diagnostico del sistema de abastecimiento de agua potable

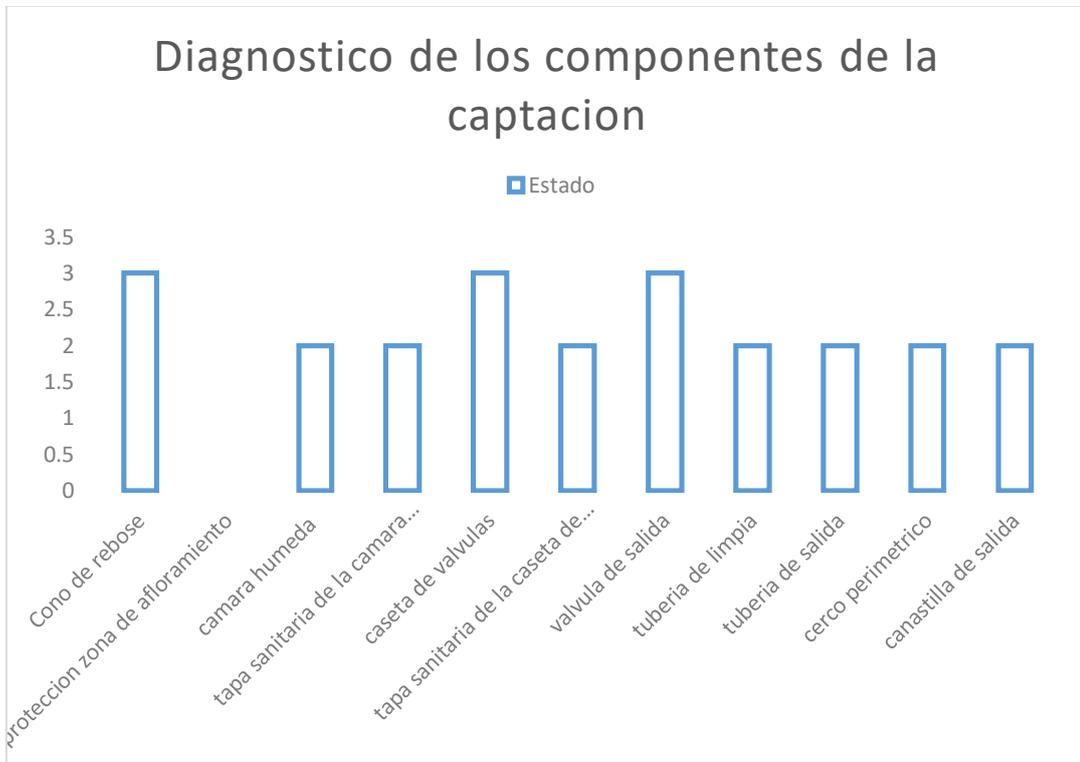
Válvulas de salida	En buen estado	Todas las válvulas están en buen estado
Tubería de limpia	Estado regular	La tubería de limpia, está en un estado regular, debido a la presencia de hongos que ingresaron al sistema y esto puede ocasionar enfermedades.
Tubería de salida	Estado regular	La tubería de salida está en un estado regular, debido a la presencia de hongos que ingresaron al sistema y esto puede ocasionar enfermedades.
Cerco de protección	Estado regular	El cerco perimétrico está en un estado regular, por la manipulación del hombre, se observó que la puerta estaba fuera de su lugar rota, el cerco está roto en algunos tramos.
Canastilla de salida	Estado regular	La canastilla está en un estado regular debidos a los hongos.

Grafico 2 Diagnostico de los componentes de la captación

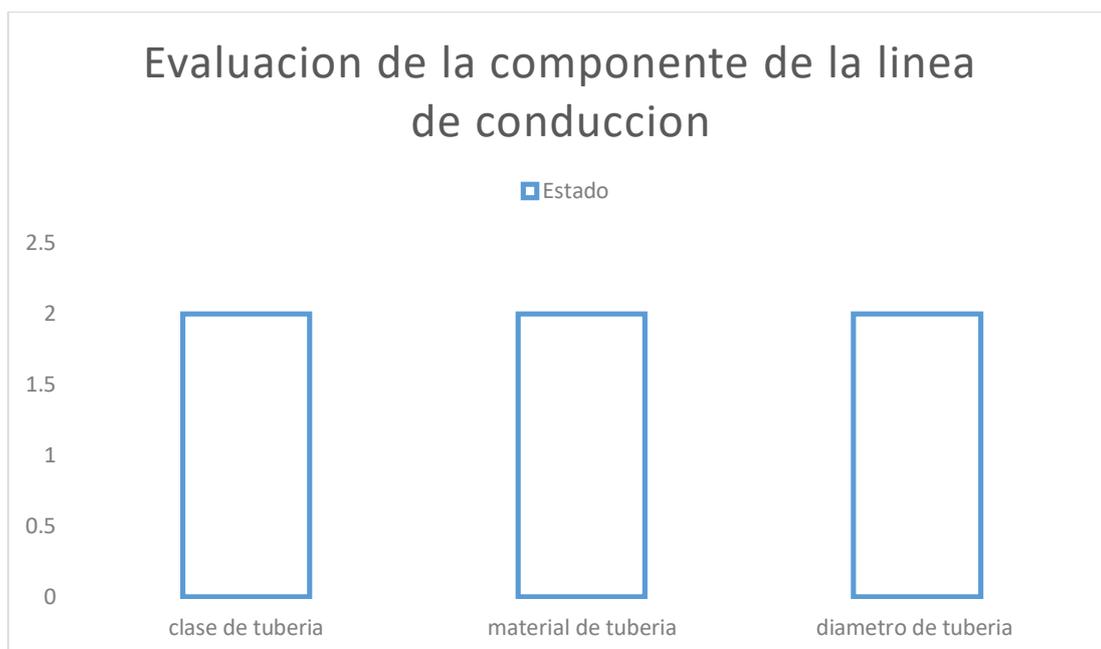
La línea de conducción se encuentra en un estado depurado por falta de mantenimiento, cuenta con una longitud de 0+800 km (empíricamente) desde la captación hacia el reservorio, posee una tubería de diámetro de 1.5", cuyo material que usa esta línea de conducción es de PVC, la cual la línea de conducción está situada debajo del suelo o como también decir enterrado en términos comunes, pero no en todo el tramo, en algunas parte está en la intemperie en riesgo de sufrir daños, esta línea llega hasta el reservorio.

EVALUACIÓN DE LA LÍNEA DE CONDUCCION		
INDICADORES	DATOS DE CAMPO	DESCRIPCION
Tiempo de servicio de la línea de conducción	10 años	Aun no cumple su vida útil, que según el ministerio de viviendas es de 20 años
Tipo de sistema línea de conducción	Por gravedad	El sistema es por gravedad debido a la topografía
Componentes		
Clase de tubería	Estado regular	La tubería se encuentra en un estado regular, y es de clase 10
Material de tubería	Estado regular	La tubería es de PVC
Diámetro de tubería	Estado regular	El diámetro de la tubería es de 1.5"

Grafico 3 Diagnostico de la componente de la línea de conducción

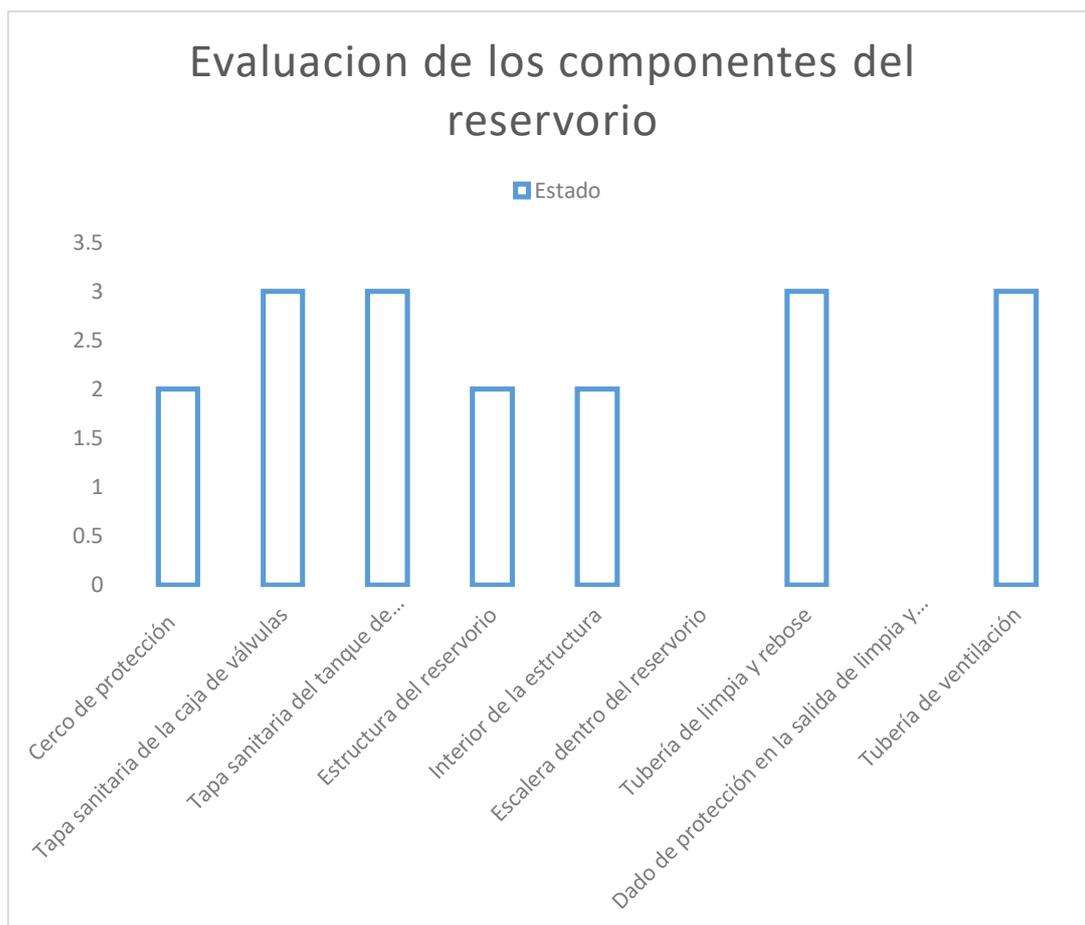
Interior de la estructura	Estado regular	El interior de la estructura, está en un estado regular debido a la patología y se observó presencia de hongos debido a que no hay mantenimiento en dicho sistema
Escalera dentro del reservorio	No presenta	No presenta escalera al interior del sistema, pero si presenta escalera al exterior del sistema.
Tubería de limpia y rebose	Estado bueno	Presenta la tubería de limpia y rebose, están en un buen estado, pero se observó cerca a ellas un poco de hongos e insectos, pero el material está en un buen estado.
Dado de protección en la salida de limpia y rebose	No presenta	No presenta dado de protección
Tubería de ventilación	Estado bueno	Presente tubería de ventilación, el cual esta en un buen estado, la tubería es de PVC de 2" de diámetro

Grafico 4 Evaluación de los componentes del reservorio

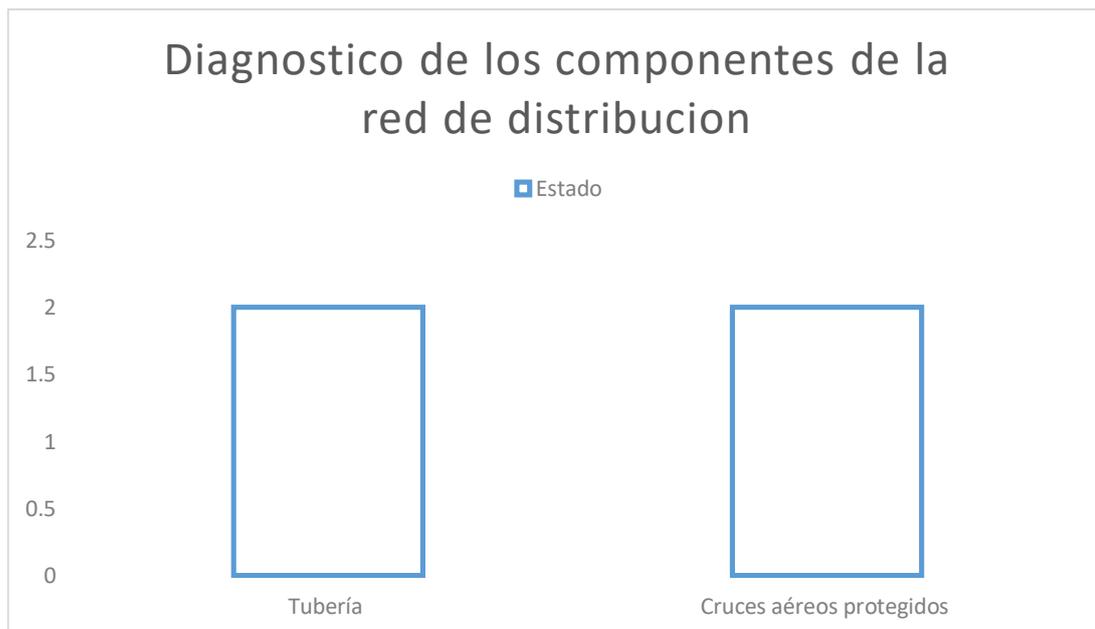
DIAGNOSTICO DE LA RED DE DISTRIBUCION		
INDICADORES	DATOS DE CAMPO	DESCRIPCION
Tiempo de servicio de la red de distribución	10 años	Aun no cumple su vida útil, que según el ministerio de viviendas es de 20 años
Tipo de sistema de la línea de la red de distribución	Sistema abierto	El sistema es por gravedad debido a la topografía
Componentes		
Tubería	Estado regular	La tubería es de PVC, de diámetro de 1,5” de clase 10
Cruces aéreos protegidos	Estado regular	El pase aéreo está cubierto por raíces y ramas y se encuentra en un estado regular.

Grafico 5 Diagnostico de los componentes de la red de distribución

La red de distribución cuenta con una antigüedad de 10 años, la red de distribución es de Sistema abierto debido a que la zona es rural, existe fugas en el empalme que está ubicado a mitad del tramo, los empalmes que tiene están en proceso de deterioro.

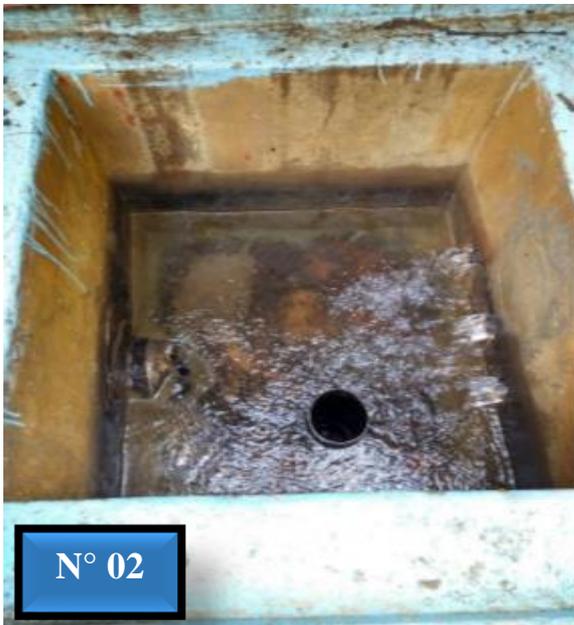
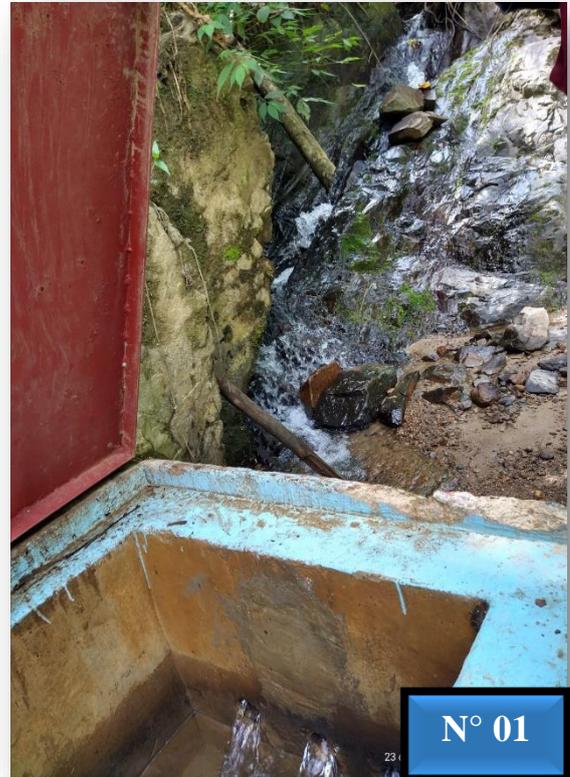
Figure 2 Cámara húmeda

Figure 3 cámara de captación "fuente"
Fuente: Propia 2020

La cámara húmeda es de concreto el cual está cubierta con hongos debido a la humedad y plantas, esta despintada y presenta patologías.

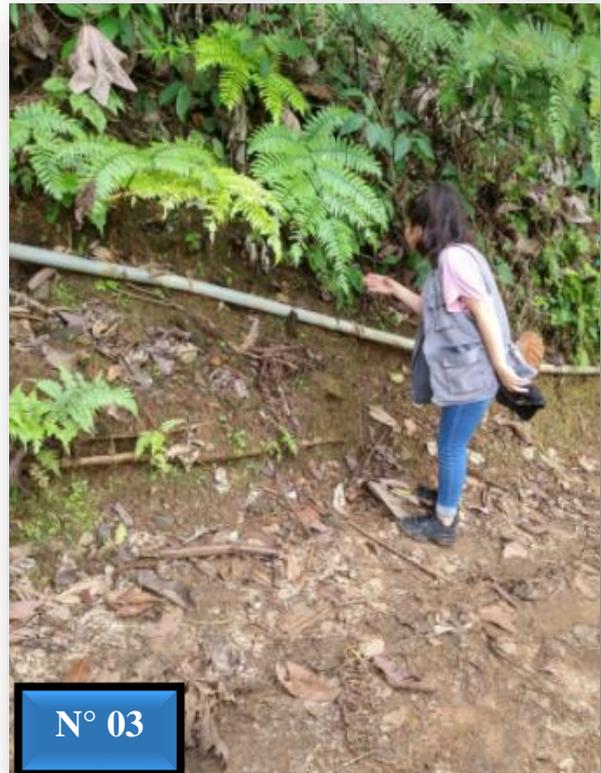
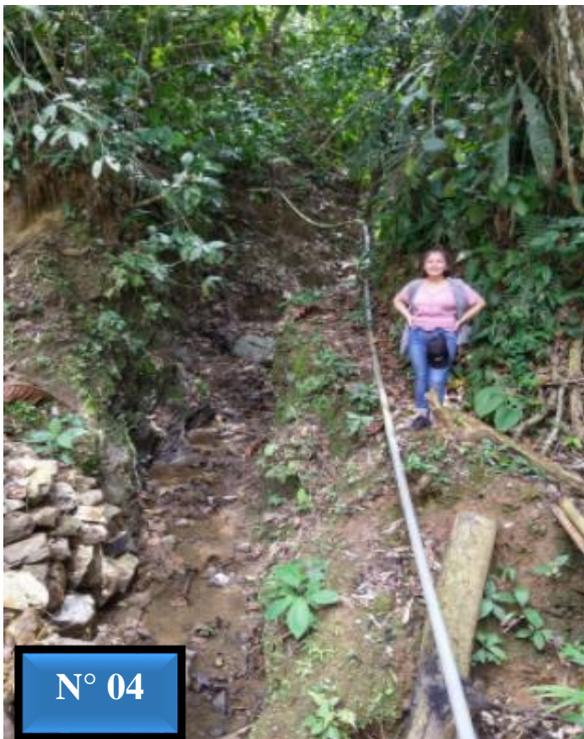
Figure 5 Línea de conducción

Figure 4 Línea de conducción

La tubería se encuentra en un estado regular, y es de clase 10. La tubería es de PVC. El diámetro de la tubería es de 1.5”

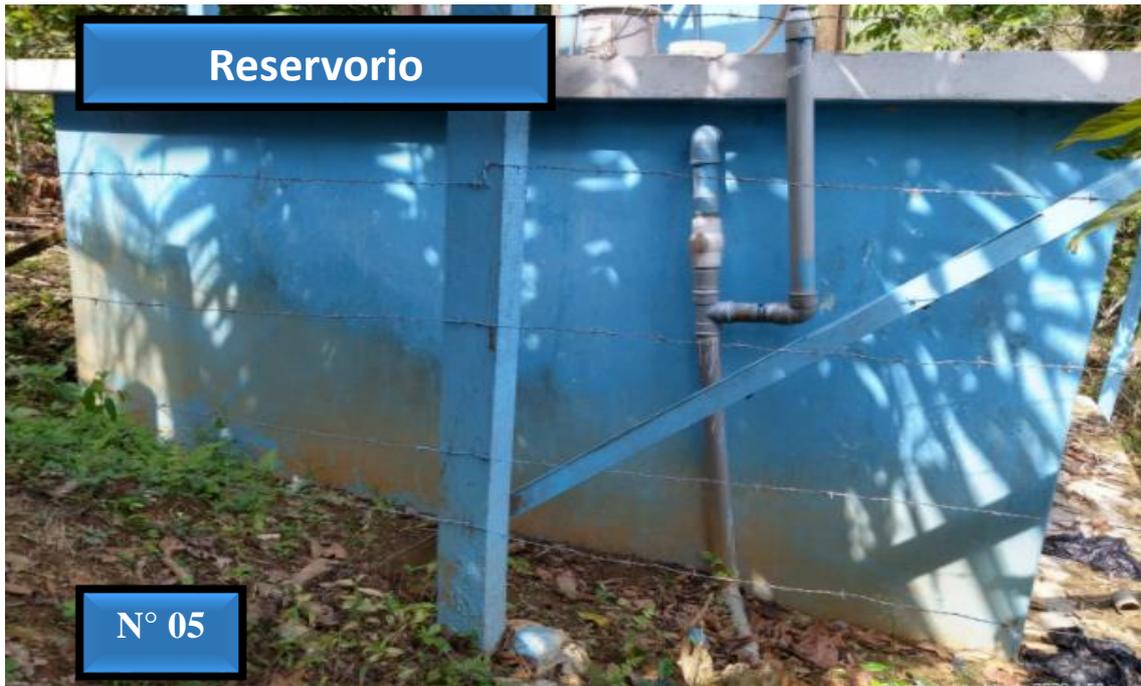
Figure 6 Reservorio
Fuente: Propia 2020

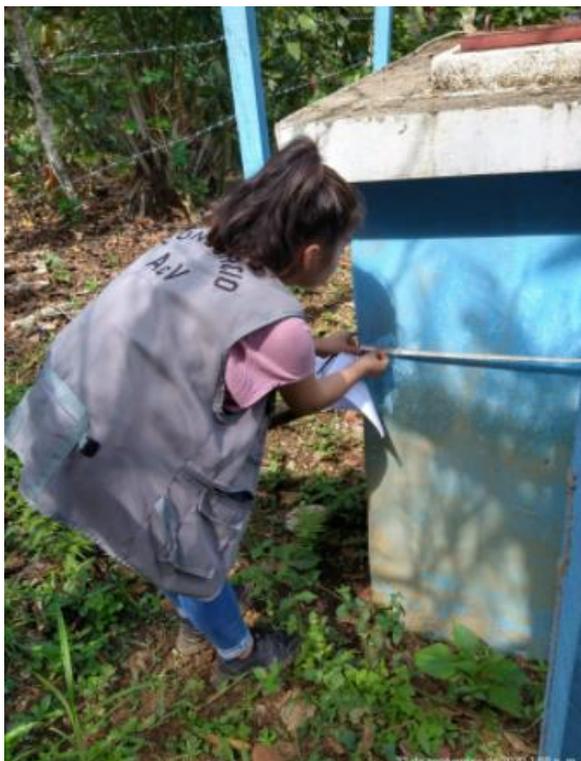
N° 06

Figure 7 Dimensiones del reservorio
Fuente: Propia 2020

Tipo de reservorio Apoyado, El tipo es apoyado por que esta sobre el suelo

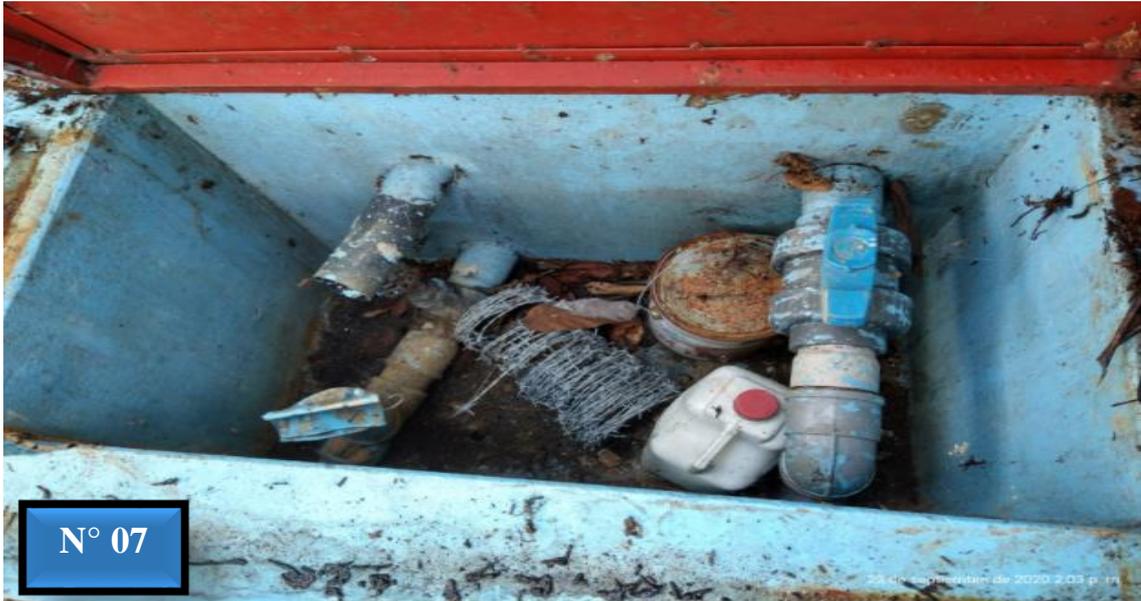
Figure 8 Caseta de válvulas del reservorio
Fuente: Propia 2020

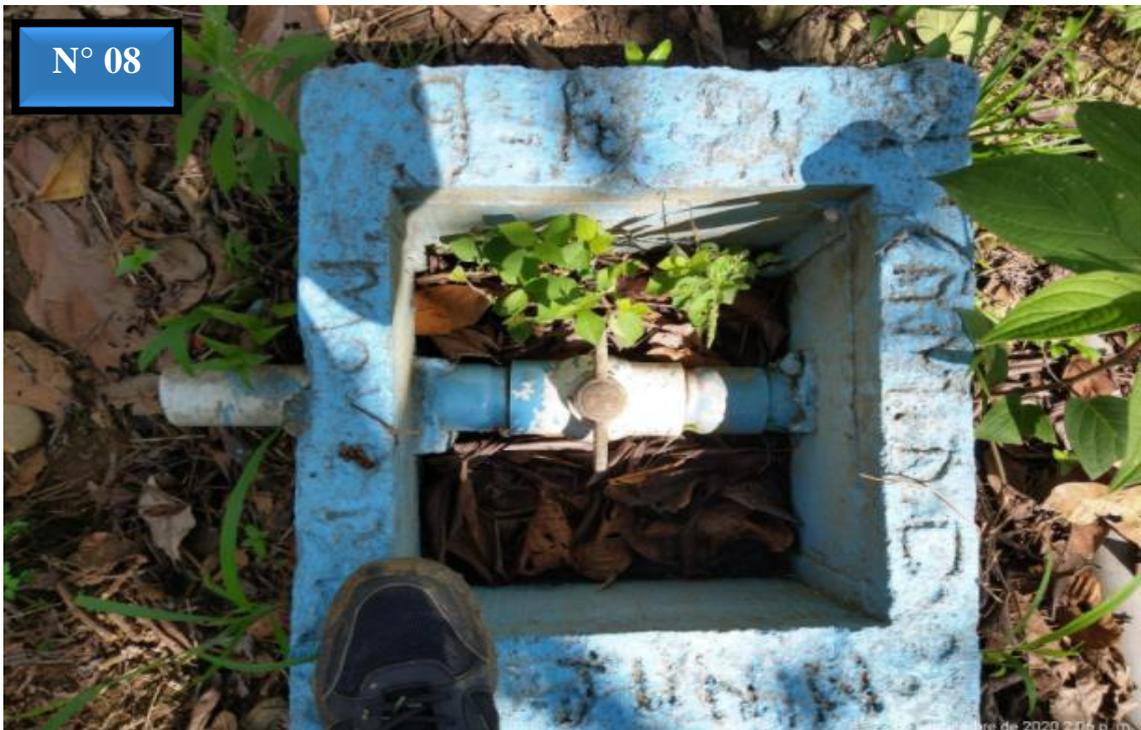
Figure 9 Tubería de limpia y rebose
Fuente: Propia 2020

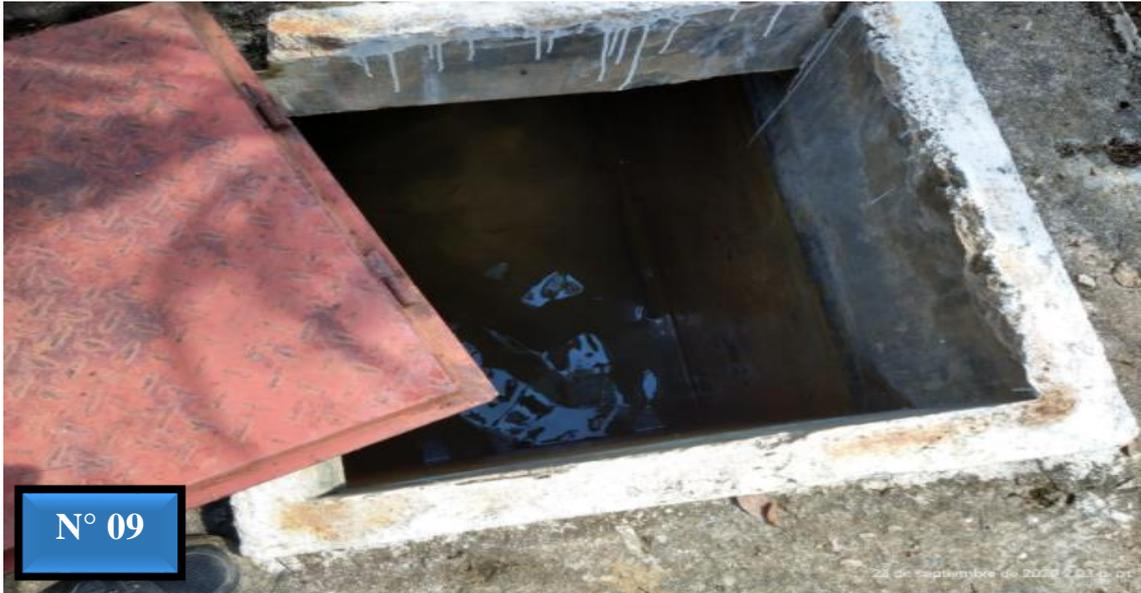
Figure 10 Tapa metálica del reservorio
Fuente: Propia 2020

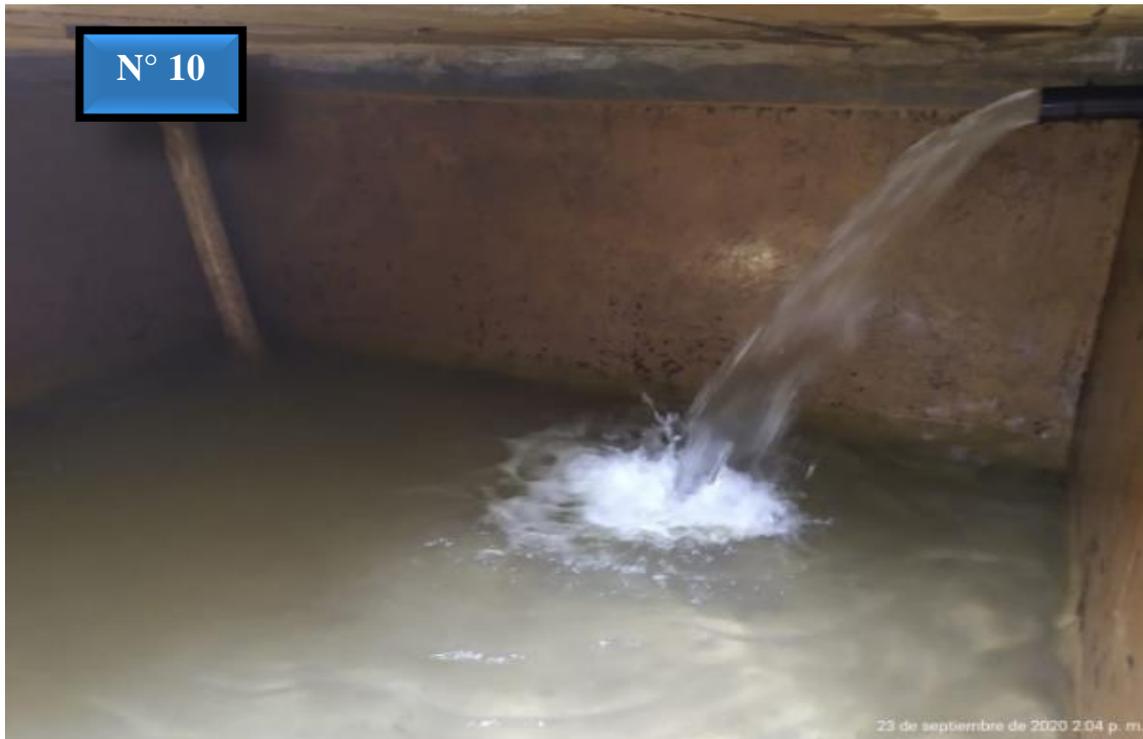
Figure 11 Interior del reservorio
Fuente: Propia 2020

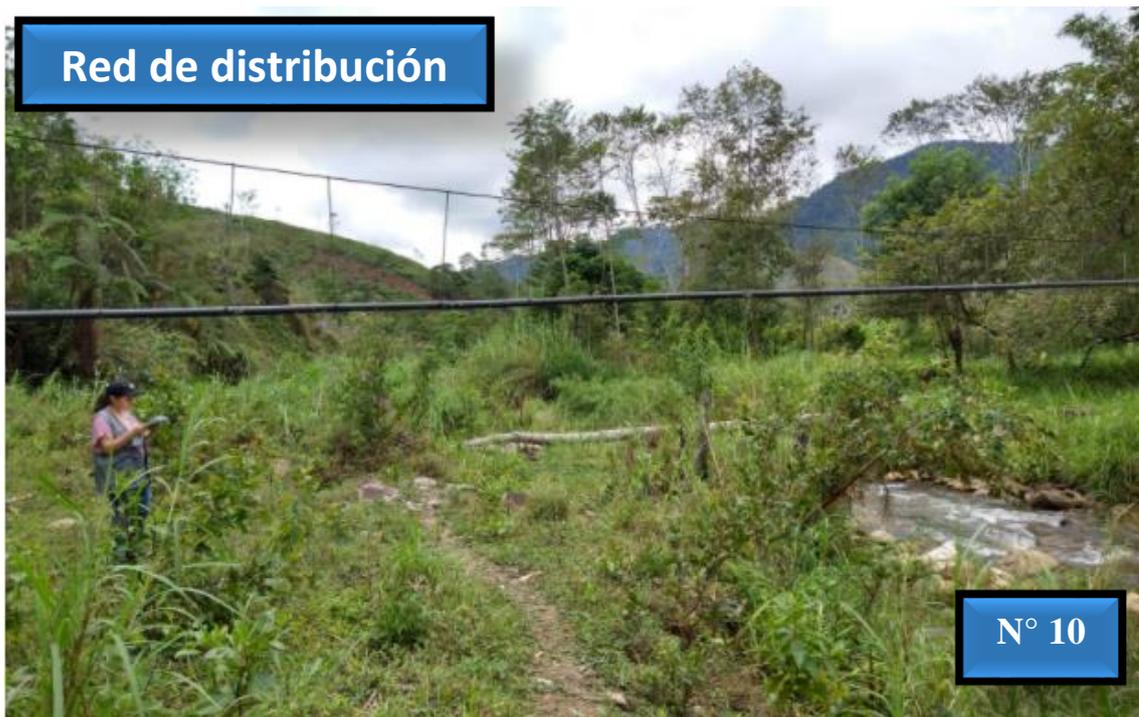
Figure 12 Red de distribución Pase Aéreo
Fuente: Propia 2020

Tiempo de servicio de la red de distribución es de 10 años, Aun no cumple su vida útil, que según el ministerio de viviendas es de 20 años, Tipo de sistema de la línea de la red de distribución Sistema abierto, El sistema es por gravedad debido a la topografía
