**DIAGNÓSTICO DEL SISTEMA DE**  
**SANEAMIENTO BÁSICO DE AGUA POTABLE EN**  
**LA LOCALIDAD DE TOMA, DISTRITO DE**  
**TINCO, PROVINCIA DE CARHUAZ,**  
**DEPARTAMENTO DE ÁNCASH Y SU**  
**INCIDENCIA EN LA CONDICIÓN SANITARIA DE**  
**LA POBLACIÓN - 2020**

**TRABAJO DE INVESTIGACIÓN PARA OPTAR EL**  
**GRADO ACADÉMICO DE BACHILLER EN**  
**INGENIERÍA CIVIL**

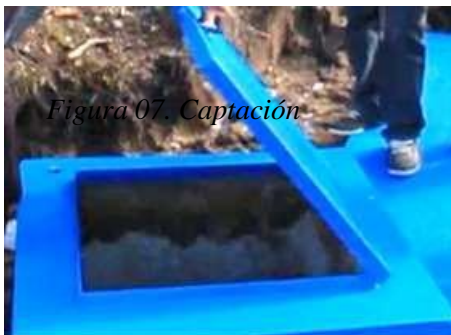
Se encuentra en las coordenadas geográficas de latitud  $9^{\circ} 15' 59''$ S y longitud  $77^{\circ} 39' 45''$ O. Su captación que es una estructura de concreto de forma rectangular con las dimensiones de 1.20m x 1.20m x 0.80m, donde se puede notar que el sistema de abastecimiento de agua presenta una estructura favorable al parecer, tiene una antigüedad no mayor a 10 años. Cuenta con una tapa metálica sanitaria de 0.60 m x 0.60, en el cual cuenta con algunos orificios para la salida de tubos PVC de diámetro 1" a 2" dependiendo de su utilidad, el cono de rebose también es de PVC y su diámetro es mayor teniendo un máximo de 4".

No tiene un cerco perimétrico que este puede ayudar a la conservación y así no puedan meterse algún animal, además muchas veces no está bien tapada, produciendo algunas patologías que muchas veces el encargado quiere solucionar, la pintura que la cubre está en buen estado, ya que se fue pintada hace poco y ayuda a que tenga una buena apariencia, su funcionamiento es regular.

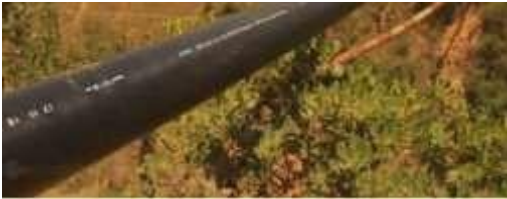
*Figura 08. Línea de conducción*

Hay partes que están expuestas al medio ambiente de manera sobre el suelo y otras sostenidas por poleas de un lugar a otro, ya que el terreno del lugar es accidentado, por las fuertes lluvias del lugar hay corrosión del suelo y muchas veces es afectada la línea de conducción.

Pone en riesgo su deterioro ya que están expuestas y al parecer a veces presenta obstrucciones provocando un mal flujo del agua.

- La línea de conducción se encuentra de manera superficial al medio ambiente aumentando el proceso de deterioro, por consiguiente, las fuertes lluvias aumenta la corrosión del suelo y las líneas de conducción que están sobre el suelo son las más afectadas provocando caídas de tuberías ya que están sobre los cerros con grandes pendientes, por consecuencia a un mal cuidado de la captación también suele suceder que se obstruyen provocando un mantenimiento extra.

- El lugar en donde están las líneas de conducción se encuentran expuestas al medio ambiente haciendo que la duración de su estructura sea menor y siendo un problema por las intensas lluvias que ocurre provocando una corrosión del suelo.

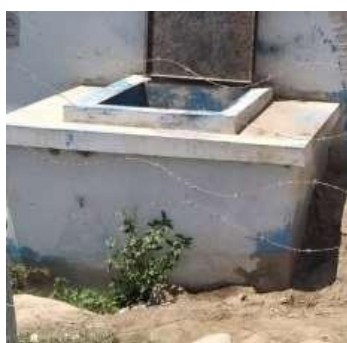
Figura 09. Caseta de válvulas

Se encuentra en las coordenadas geográficas de latitud 9° 15' 60" S y longitud 77° 40' 47" O. La caseta de válvulas es de concreto de 1.20 m x 1.00 m, tiene una tapa metálica de 0.40 m x 0.40 m que se puede notar el desgaste en ellas, no presenta rajaduras, pero si desgaste de pintura está rodeada de malezas y tiene dos válvulas para la central del agua.

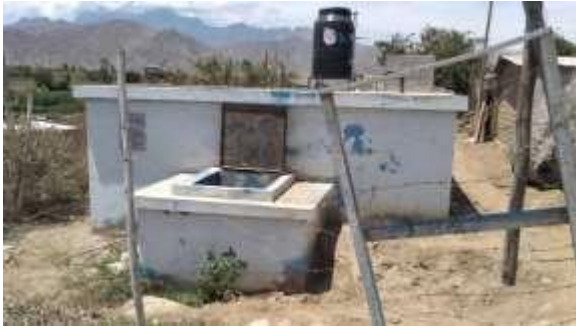
Figura 10. Reservoirio

Se encuentra en las coordenadas geográficas de latitud  $9^{\circ} 15'58''S$  y longitud  $77^{\circ} 39' 44''O$ . Es un reservoirio de concreto de dimensiones  $3.4m \times 3.4m \times 1.20m$ , teniendo de antigüedad no más 10 años es por ello en el cual presenta deterioros en algunos tubos como también en el reservoirio, tiene un pequeño tanque de cloración en la parte de arriba en el cual la autoridad responsable se encarga de esta, también se puede ver tubo de ventilación y la tapa metálica del reservoirio  $1.00 m \times 0.80m$ .

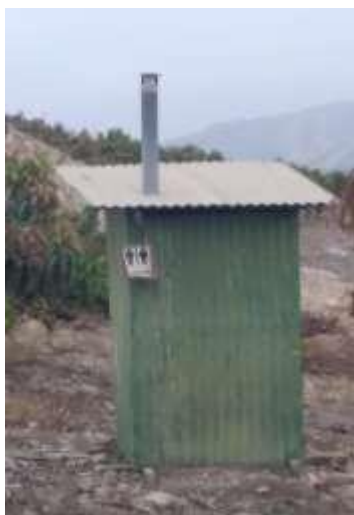
Figura 11. Letrina

Hasta la actualidad sigue en funcionamiento, en algunas letrinas el material es deteriorado del cual podemos notar algunas partes rotas y oxidadas.
