UNIVERSIDAD CATÓLICA LOS ÁNGELES
CHIMBOTE

EVALUACIÓN Y MEJORAMIENTO DEL SISTEMA DE
ABASTECIMIENTO DE AGUA POTABLE Y SU
INCIDENCIA EN LA CONDICIÓN SANITARIA DE LA
POBLACIÓN DEL CASERÍO DE HUARIPAMPA,
DISTRITO DE LUCMA, PROVINCIA DE MARISCAL
LUZURIAGA, DEPARTAMENTO DE ANCASH – 2023.

TESIS PARA OPTAR EL TÍTULO PROFESIONAL
DE INGENIERA CIVIL

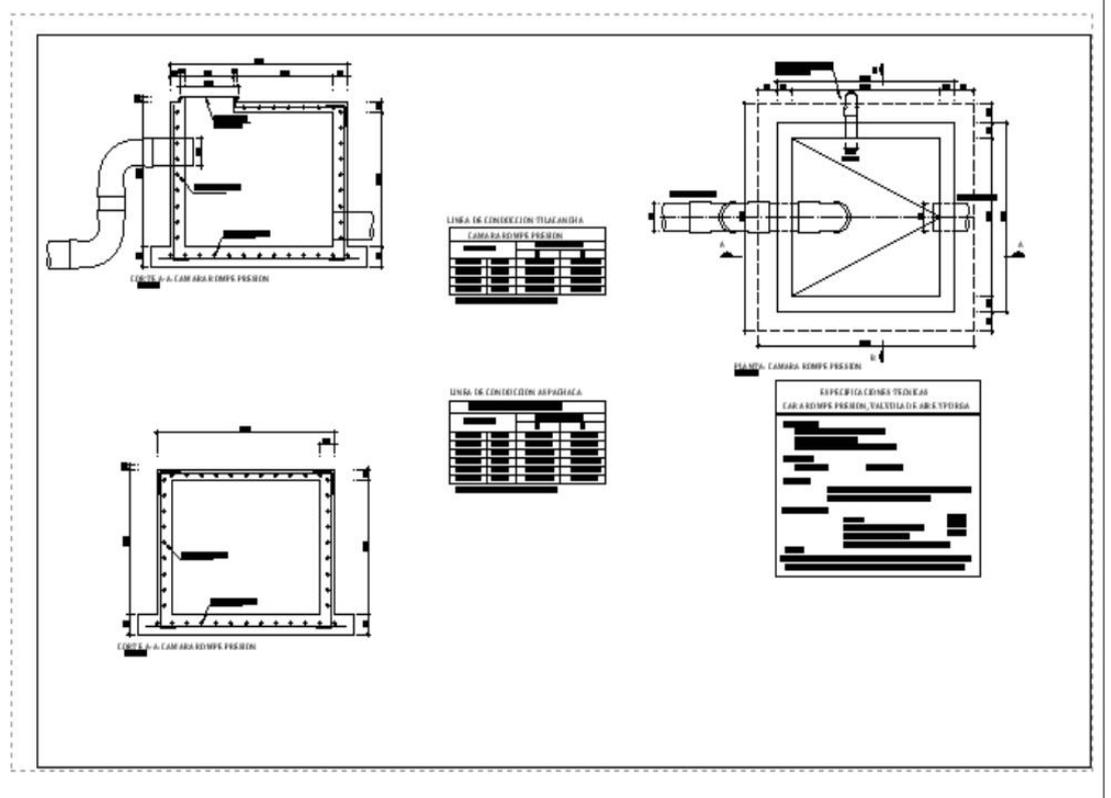
“La línea de conducción deberá de llevar cámaras rompe presión tipo 6 cuando los terrenos sobrepasen los 50 m de desnivel, debido a que estas cámaras su función es de romper la presión del agua” (15).

Figura 1: Cámara Rompe Presión tipo 6

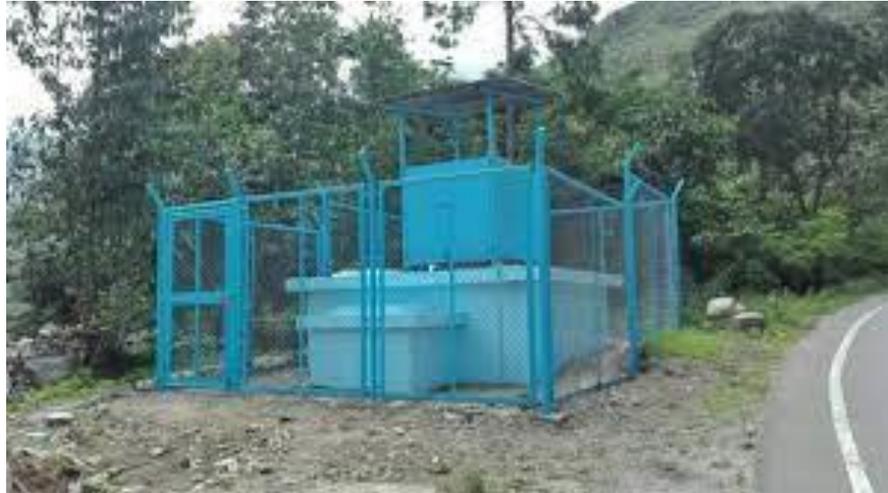
agua a la población. Contiene las siguientes partes, Válvula de entrada, válvula de salida, válvula de salida, válvula de paso, válvula de limpieza, cono de rebose, canastilla, tubo de desagüe” (15)-(16).

Figura 2: Reservorio

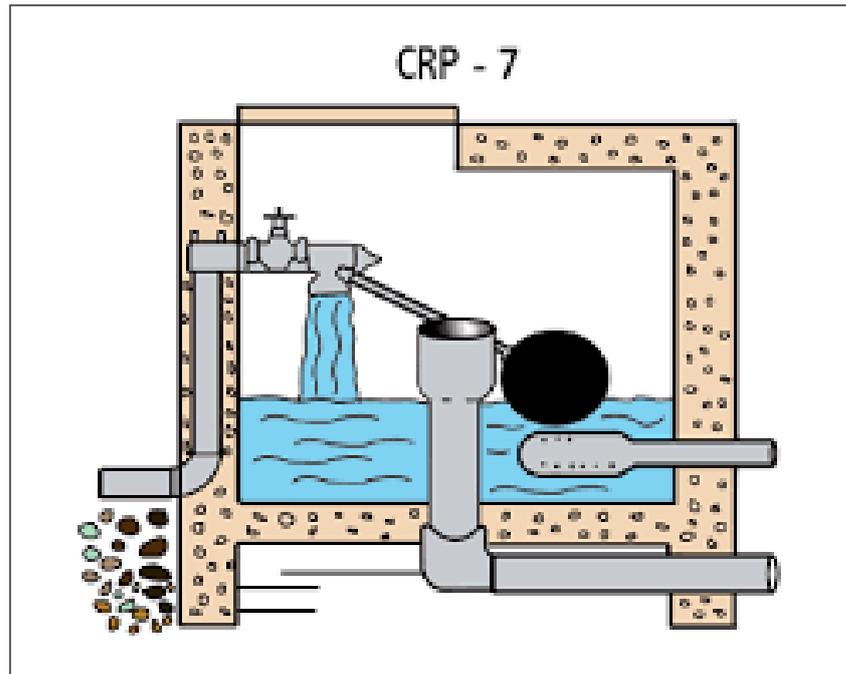
Figura 3: Cámara rompe presión tipo 7
Fuente: Ministerio de vivienda (15)

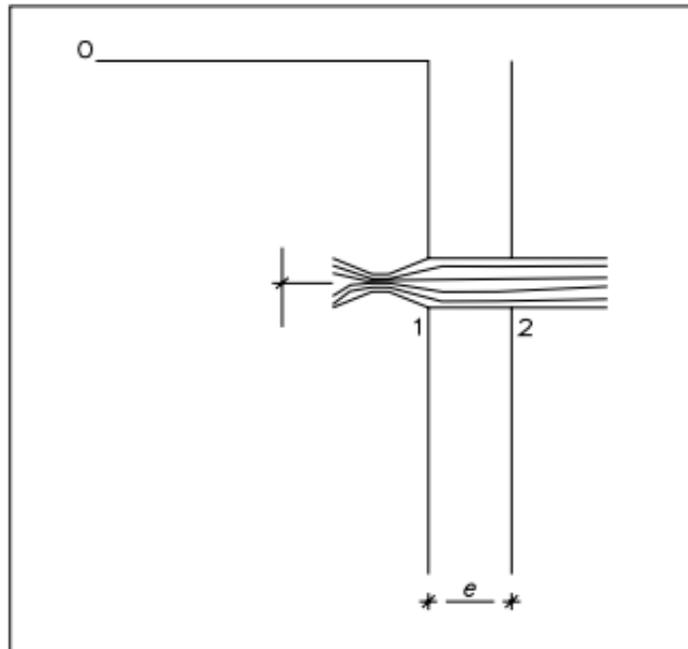
Para el dimensionamiento de la captación es necesario conocer el caudal máximo de la fuente, de modo que el diámetro de los orificios de entrada a la cámara húmeda sea suficiente para captar este caudal o gasto. Conocido el gasto, se puede diseñar el área de orificio sobre la base de una velocidad de entrada no muy alta y al coeficiente de contracción de los orificios” (18).

Figura 4: Flujo de agua en un orificio de pared gruesa.
Fuente: Organización panamericana de la salud (18).

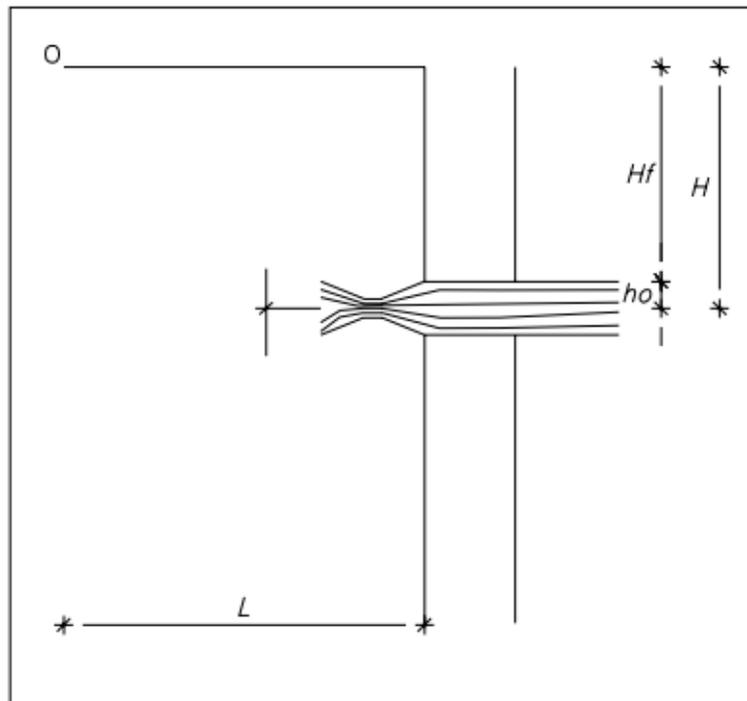
“ h_0 es definida como la carga necesaria sobre el orificio de entrada que permite producir la velocidad de pase” (19).

Figura 5: Carga disponible y perdida de carga
Fuente: Organización panamericana de salud (18)

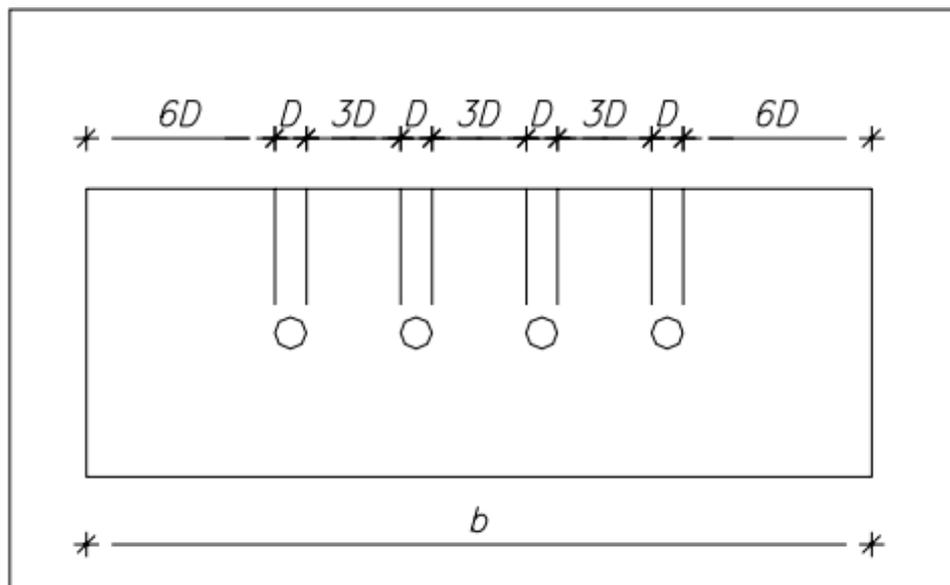
Figura 6: Distribución de los orificios de pantalla frontal
Fuente: Organización panamericana de salud

“Para el cálculo del ancho de la pantalla, se asume que para una buena distribución el agua los orificios se deben ubicar como se muestra en la figura 6” (18).

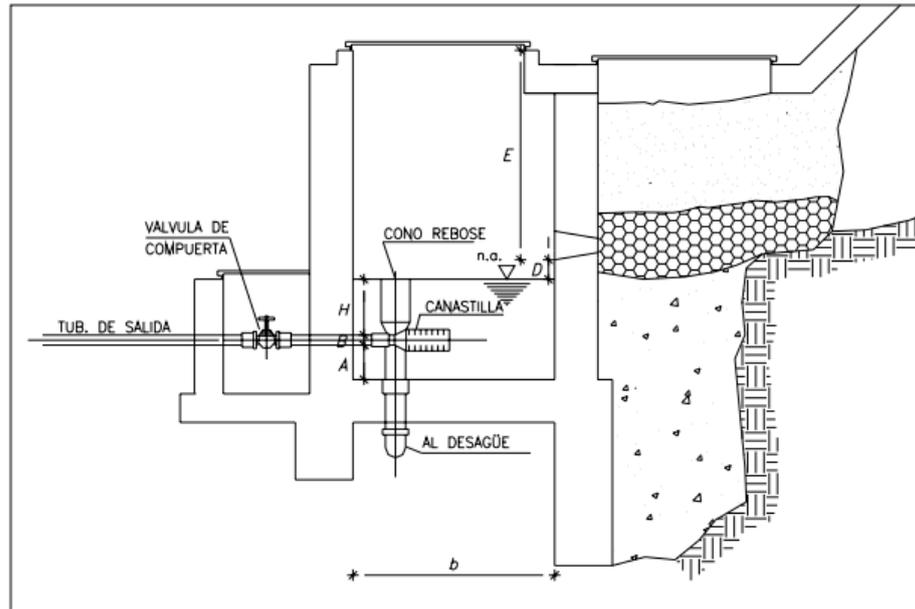
E = Borde libre (mínimo 30 cm).

Figura 7: Altura total de la cámara húmeda

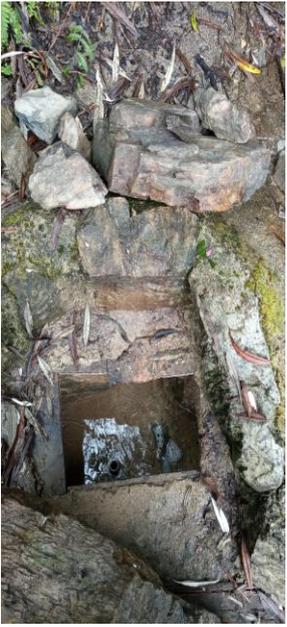
DIMENSIÓN	INDICADOR	DESCRIPCIÓN	EVIDENCIA
CAPTACIÓN HUAGURO	Tipo de captación	LADERA

Tipo de fuente	SUBTERRANEA	
	Tipo de material construido	El tipo de material que se utilizó para la construcción de esta captación fueron piedras grandes y resanado con cemento. Lo cual se puede deducir que el tipo de material utilizado es de concreto ciclopeo.	
	Caudal de la fuente	0.11 Lt/s	
	Antigüedad	20 AÑOS	
	Cámara húmeda	La cámara húmeda no cuenta con tapa sanitaria, por lo que esta se encuentra descubierta y con posibilidades de contaminación de los peligros del exterior.	
	Clase de tubería	CLASE 7.5	
	Tipo de tubería	PVC	
	Diámetro de tubería	tubería de las lloronas, tubo de salida, de limpia y rebosa es de 2". El cono de rebosa es de 3" y no se cuenta con tuberías de canastilla de filtración.	
	Cámara seca	No cuenta.	
	Accesorios	La cámara húmeda no cuenta con canastillas de filtración, lo cual esto puede ocasionar arrastre de sedimentación y obstrucción en la línea de conducción.

Cerco perimetrico	No cuenta.

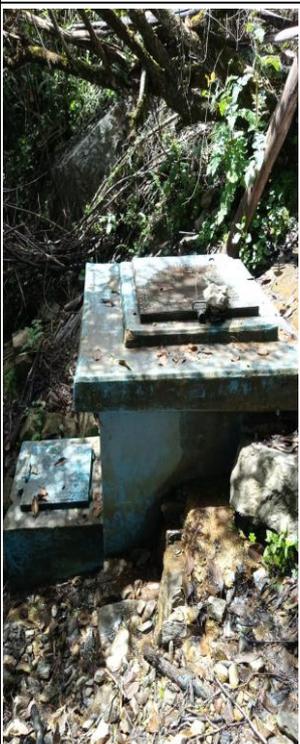
DIMENSIÓN	INDICADOR	DESCRIPCIÓN	EVIDENCIA
CAPTACIÓN HIERVA BUENA RAJRA	Tipo de captación	LADERA

Tipo de fuente	SUBTERRANEA	
	Tipo de material construido	CONCRETO ARMADO	
	Caudal de la fuente	0.09 Lt/s	
	Antigüedad	Tiene una antigüedad no mayor a 10 años aproximadamente.	
	Cámara húmeda	La cámara húmeda tiene su tapa sanitaria la cual esta presenta oxidación en los exteriores, la estructura de la cámara húmeda presenta patologías que afectan directamente al concreto como son: eflorescencia debido a que la estructura esta en contacto directo con el agua en los interiores y en los exteriores se debe a la humedad propia del terreno.	
	Clase de tubería	CLASE 7.5	
	Tipo de tubería	PVC	
	Diámetro de tubería	tubería de las lloronas, tubo de salida, de limpia y rebose es de 2". El cono de rebose es de 3" y no se cuenta con tuberías de canastilla de filtración. La tubería de la válvula de control es de 2" .

Cámara seca	La cámara seca es de concreto armado, esta tiene su tapa sanitaria la cual tambien presenta oxidación; a la vez se observo la presencia de patologías como son: eflorescencia, grietas y descascamiento del concreto.	
	Accesorios	Cuenta con tuberías de cono de rebose, canastilla de filtración y valvulas de control.	
Cerco perimetrico	No cuenta.

Descripción: El estado es REGULAR, esto se debe a que esta captación tuvo asistencia técnica en el proceso constructivo pero se observa una estado malo en menor incidencia esto se debe al deterioro de sus accesorios. Se recomienda realizar la operación y mantenimiento.

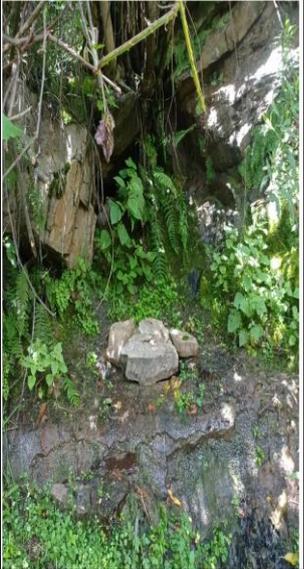
DIMENSIÓN	INDICADOR	DESCRIPCIÓN	EVIDENCIA
CAPTACIÓN LLULLAYACU	Tipo de captación	Ladera

Tipo de fuente	SUBTERRANEA	
	Tipo de material construido	CONCRETO CICLOPEO	
	Caudal de la fuente	0.05 Lt/s	
	Antigüedad	Esta captación tiene una antigüedad aproximada de unos 20 años.	
	Cámara húmeda	La cámara húmeda no cuenta con tapa sanitaria, por lo que esta se encuentra descubierta y con posibilidades de contaminación de los peligros del exterior.	
	Clase de tubería	CLASE 7.5	
	Tipo de tubería	PVC	
	Diámetro de tubería	tubería de las lloronas, tubo de salida, de limpia y rebose es de 2". El cono de rebose es de 3" y no se cuenta con tuberías de canastilla de filtración.	
	Cámara seca	No cuenta.	
	Accesorios	La cámara húmeda no cuenta con canastillas de filtración, lo cual esto puede ocasionar arrastre de sedimentación y obstrucción en la línea de conducción.	
Cerco perimetrico	No cuenta.

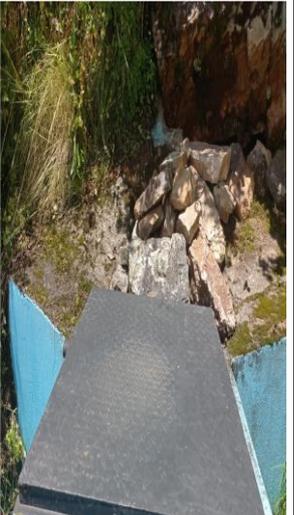
DIMENSIÓN	INDICADOR	DESCRIPCIÓN	EVIDENCIA
CAPTACIÓN MISHIPAYACUN	Tipo de captación	LADERA

Tipo de fuente	SUBTERRANEA	
	Tipo de material construido	CONCRETO ARMADO	
	Caudal de la fuente	0.06 Lt/s	
	Antigüedad	8 AÑOS	
	Cámara húmeda	La cámara húmeda cuenta con tapa sanitaria la cual no hay presencia de ninguna patología, en la parte estructural se observó presencia de fisuramiento y agrietamiento en la parte exterior.	
	Clase de tubería	Clase 10	
	Tipo de tubería	PVC	
	Díámetro de tubería	tubería de las lloronas, tubo de salida, de limpia y rebose es de 2". El cono de rebose es de 3" y no se cuenta con tuberías de canastilla de filtración. La tubería de la válvula de control es de 2".	
	Cámara seca	No cuenta.	
	Accesorios	Cuenta con tuberías de cono de rebose, canastilla de filtración.	
	Cercos perimétricos	No cuenta.

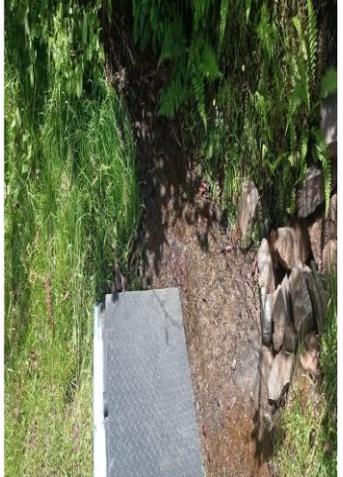
DIMENSIÓN	INDICADOR	DESCRIPCIÓN	EVIDENCIA
CAPTACIÓN TOROHUAYLLA	Tipo de captación	LADERA

Tipo de fuente	SUBTERRANEA	
	Tipo de material construido	CONCRETO ARMADO	
	Caudal de la fuente	0.03 Lt/s	
	Antigüedad	8 AÑOS	
	Cámara húmeda	La cámara húmeda cuenta con tapa sanitaria la cual no hay presencia de ninguna patología, en la parte estructural se observó presencia de fisuramiento y agrietamiento en la parte exterior.	
	Clase de tubería	Clase 10	
	Tipo de tubería	PVC	
	Diámetro de tubería	tubería de las lloronas, tubo de salida, de limpia y rebose es de 2". El cono de rebose es de 3" y no se cuenta con tuberías de canastilla de filtración. La tubería de la válvula de control es de 2".	
	Cámara seca	No cuenta.	
	Accesorios	Cuenta con tuberías de cono de rebose, canastilla de filtración.	
Cerco perimétrico	No cuenta.

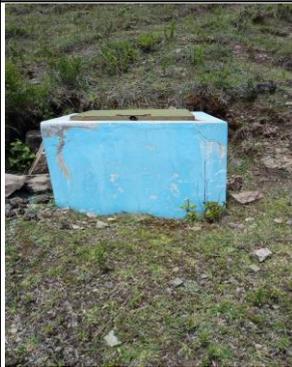
DIMENSIÓN	INDICADOR	DESCRIPCIÓN	EVIDENCIA
CRP6-1	Tipo de material construido	Es de concreto armado

Caudal de ingreso		
	Caudal de salida		
	Antigüedad	Tiene un antigüedad aproximada de 10 años	
	Cámara húmeda	La cámara húmeda presenta patologías que afectan al concreto como son: las eflorescencias, fisuramiento y agrietamiento estructural en sus exteriores. La tapa sanitaria tiene presencia de oxidación	
	Clase de tubería	Clase 7.5	
	Tipo de tubería	Tubería de PVC	
	Diámetro de tubería	Tubería de ingreso y de salida de 2" - Tubería de limpia y rebose de 2"	
	Accesorios	Canastilla de filtración y cono de rebose de 3".

Descripción: Se observa el estado de la estructura de la CRP6-1 que tiene una incidencia de porcentaje en el estado malo, esto debido que al no contar con un cerco perimétrico se tiene el riesgo de que la estructura este propensa a sufrir algún daño por parte del paso de los animales y/o la misma población, a la vez que puedan hasta botar residuos dentro de la cámara de la CRP6; mientras que se observa una gran incidencia en el estado regular debido a que tanto la estructura como los accesorios de la CRP6-1 se encuentra en un estado regular y operativa. Se concluye, implementar un cerco perimétrico de malla galvanizada e implementar un manual de operación y mantenimiento para las actividades rutinarias de conservación de la estructura.

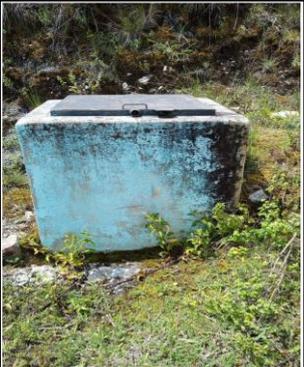
DIMENSIÓN	INDICADOR	DESCRIPCIÓN	EVIDENCIA
CRP6-2	Tipo de material construido	Es de concreto armado

Caudal de ingreso		
	Caudal de salida		
	Antigüedad	Tiene un antigüedad aproximada de 10 años	
	Cámara húmeda	La cámara húmeda presenta patologías que afectan al concreto como son: las eflorescencias, fisuramiento y agrietamiento estructural en sus exteriores. La tapa sanitaria tiene presencia de oxidación	
	Clase de tubería	Clase 7.5	
	Tipo de tubería	Tubería de PVC	
	Diámetro de tubería	Tubería de ingreso y de salida de 2" - Tubería de limpia y rebose de 2"	
	Accesorios	Canastilla de filtración y cono de rebose de 3"

Descripción: Se observa que la estructura tiene un incidencia en un estado “Malo – Regular”, esto debido a la falta de operación y mantenimiento e implementación de un cerco perimétrico. Se concluye que la estructura representa en mayor incidencia un estado regular por lo que se recomienda para la mejora de la estructura el resanado de los agrietamientos y la limpieza con cepillos de acero para eliminar el moho y eflorescencia, de tal manera esta pueda tener un estado regular y así mejorar la estado de la CRP6-2.

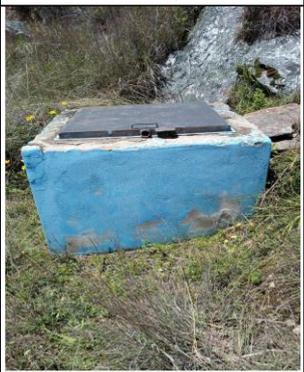
DIMENSIÓN	INDICADOR	DESCRIPCIÓN	EVIDENCIA
CRP6-3	Tipo de material construido	Es de concreto armado

Caudal de ingreso		
	Caudal de salida		
	Antigüedad	Tiene un antigüedad aproximada de 15 años	
	Cámara húmeda	La cámara húmeda presenta patologías que afectan al concreto como son: las eflorescencias, fisuramiento y agrietamiento estructural, y descascamiento del concreto en sus exteriores. La tapa sanitaria no tiene presencia de oxidación	
	Clase de tubería	Clase 7.5	
	Tipo de tubería	Tubería de PVC	
	Diámetro de tubería	Tubería de ingreso y de salida de 2" - Tubería de limpia y rebose de 2"	
	Accesorios	Canastilla de filtración y cono de rebose de 3".

Descripción: Se observa el estado de la estructura de la CRP6-3 que tiene una incidencia de porcentaje en el estado malo, esto debido que al no contar con un cerco perimétrico se tiene el riesgo de que la estructura este propensa a sufrir algún daño por parte del paso de los animales y/o la misma población, a la vez que puedan hasta botar residuos dentro de la cámara de la CRP6; mientras que se observa una gran incidencia en el estado regular debido a que tanto la estructura como los accesorios de la CRP6-3 se encuentra en un

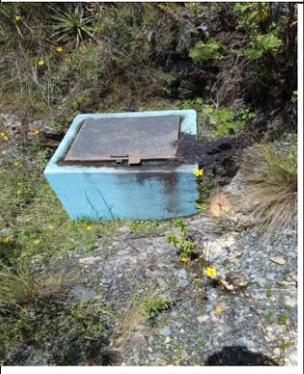
DIMENSIÓN	INDICADOR	DESCRIPCIÓN	EVIDENCIA
CRP6-4	Tipo de material construido	Es de concreto armado

Caudal de ingreso		
	Caudal de salida		
	Antigüedad	Tiene un antigüedad aproximada de 10 años	
	Cámara húmeda	La cámara húmeda presenta patologías que afectan al concreto como son: las eflorescencias, fisuramiento y agrietamiento estructural en sus exteriores. La tapa sanitaria tiene presencia de oxidación	
	Clase de tubería	Clase 7.5	
	Tipo de tubería	Tubería de PVC	
	Diámetro de tubería	Tubería de ingreso y de salida de 2" - Tubería de limpia y rebose de 2"	
	Accesorios	Canastilla de filtración y cono de rebose de 3".

Descripción: Se observa el estado de la estructura de la CRP6-4 que tiene una incidencia de porcentaje en el estado malo, esto debido que al no contar con un cerco perimétrico se tiene el riesgo de que la estructura este propensa a sufrir algún daño por parte del paso de los animales y/o la misma población, a la vez que puedan hasta botar residuos dentro de la cámara de la CRP6;

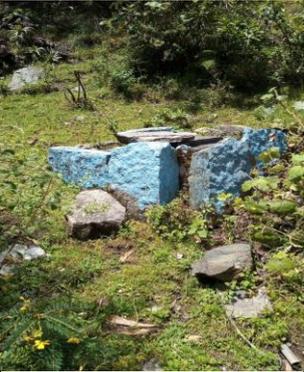
DIMENSIÓN	INDICADOR	DESCRIPCIÓN	EVIDENCIA
CRP6-5	Tipo de material construido	Es de concreto armado

Caudal de ingreso		
	Caudal de salida		
	Antigüedad	Tiene un antigüedad aproximada de 20 años	
	Cámara húmeda	La cámara húmeda de la CRP6, se encuentra ya deteriorada e inoperativa. Esto debido a las posibles fallas geológicas que haya podido sufrir el terreno donde se encuentra ubicado esta estructura.	
	Clase de tubería	Clase 7.5	
	Tipo de tubería	Tubería de PVC	
	Diámetro de tubería	Tubería de ingreso y de salida de 2" - Tubería de limpia y rebose de 2"	
	Accesorios	Canastilla de filtración y cono de rebose de 3".

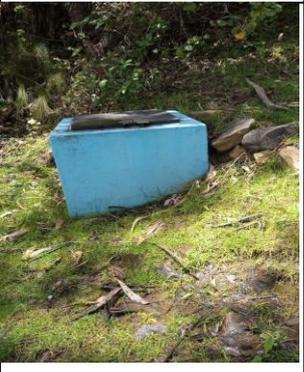
DIMENSIÓN	INDICADOR	DESCRIPCIÓN	EVIDENCIA
CRP6-6	Tipo de material construido	Es de concreto armado

Caudal de ingreso		
	Caudal de salida		
	Antigüedad	Tiene un antigüedad aproximada de 5 años	
	Cámara húmeda	La cámara húmeda presenta patologías que afectan al concreto como son: las eflorescencias, fisuramiento y agrietamiento estructural en sus exteriores. La tapa sanitaria no tiene presencia de oxidación	
	Clase de tubería	Clase 10	
	Tipo de tubería	Tubería de PVC	
	Diámetro de tubería	Tubería de ingreso y de salida de 2" - Tubería de limpia y rebose de 2"	
	Accesorios	Canastilla de filtración y cono de rebose de 3".

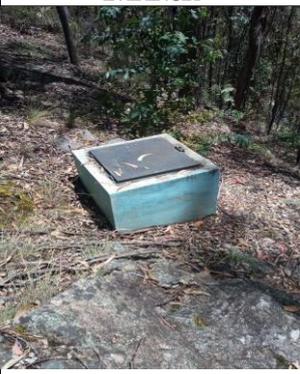
DIMENSIÓN	INDICADOR	DESCRIPCIÓN	EVIDENCIA
CRP6-7	Tipo de material construido	Es de concreto armado

Caudal de ingreso		
	Caudal de salida		
	Antigüedad	Tiene un antigüedad aproximada de 5 años	
	Cámara húmeda	La cámara húmeda presenta patologías que afectan al concreto como son: las eflorescencias, fisuramiento y agrietamiento estructural en sus exteriores. La tapa sanitaria no tiene presencia de oxidación	
	Clase de tubería	Clase 10	
	Tipo de tubería	Tubería de PVC	
	Diámetro de tubería	Tubería de ingreso y de salida de 2" - Tubería de limpia y rebose de 2"	
Accesorios	Canastilla de filtración y cono de rebose de 3".

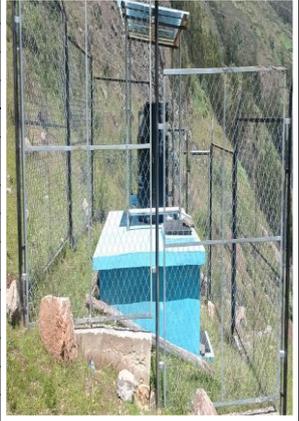
DIMENSIÓN	INDICADOR	DESCRIPCIÓN	EVIDENCIA
RESERVORIO TOROHUA YLLA	Tipo de reservoirio	Tipo apoyado

Forma de reservoirio	Rectangular	
	Tipo de material construido	Concreto armado	
	Antigüedad	5 años	
	Volumen	5 m ³	
	Cámara de almacenamiento	La cámara de almacenamiento no presenta ninguna patología	
	Caseta de valvulas	La caseta de valvulas no presenta patologías	
	Tipo de tubería	Clase 10	
	Clase de tubería	Tubería de PVC y el tubo de ventilación es galvanizado	
	Diámetro de tubería	Tubería de ingreso y de salida de 2" - Tubería de limpia y rebose de 2"	
	Accesorios		
	Caseta de cloración	Si tiene caseta de cloración tipo por goteo.	
	Cerco perimétrico	Si tiene de malla galvanizada

Se recomienda realizar la operación y mantenimiento de la estructura para así evitar el daño estructural o contaminación del agua almacenada.

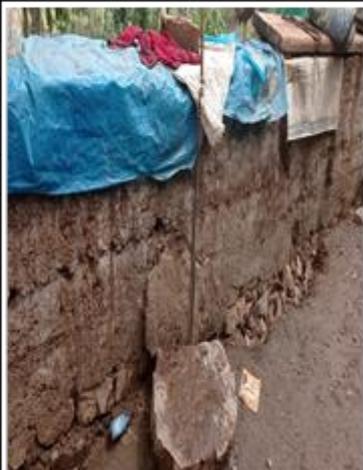
DIMENSIÓN	INDICADOR	DESCRIPCIÓN	EVIDENCIA
Conexiones domiciliarias	Tipo de conexión	Válvula de paso

Antigüedad	10 años	
	Tipo de tubería	PVC	
	Clase de tubería	clase 7.5	
	Diámetro de tubería	Tubería de ingreso de 2"	
	Accesorios	El accesorio es un grifo con el que cuenta que es de material de bronce, la cual no cuenta con ningún pedestal, solo esta mediante un soporte de palo amarrado a la tubería, la cual no da estabilidad al grifo y estaría en la posibilidad de sufrir algún daño como rotura o quiebre de la tubería.

Por lo que se concluye de que las conexiones domiciliarias se encuentran operativas pero con consecuencia a sufrir daños por exposición o rotura, por lo que se recomienda mejorar sus grifos con estructuras que puedan proteger a la tubería que conecta al grifo, y realizar el cambio de las válvulas de paso por una nueva.

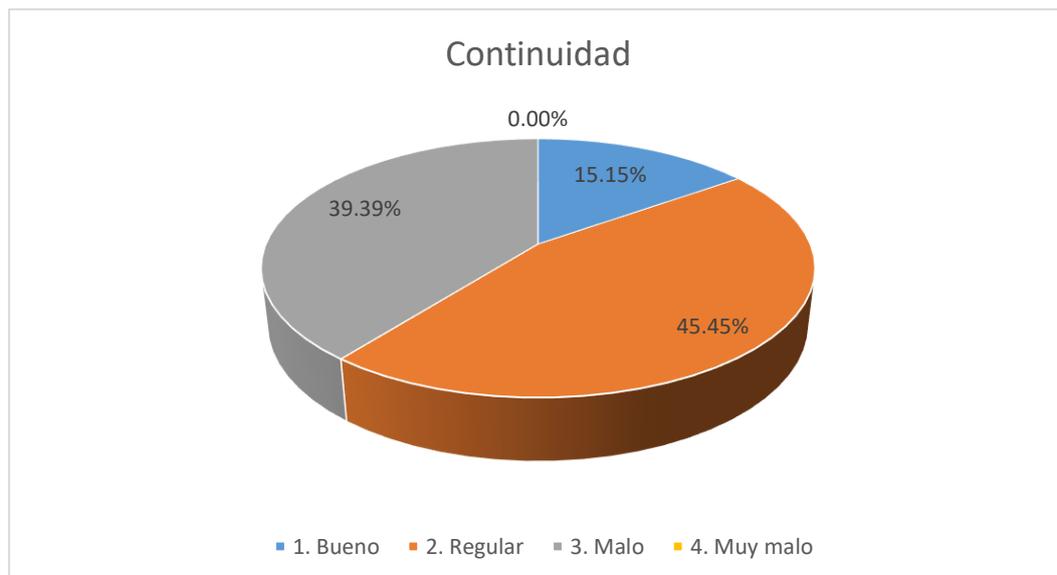
Gráfico 42. Continuidad

Descripción: De los 33 usuarios entrevistados, se observa que el 15.15% indica que tiene el servicio de agua potable permanente durante las 12 horas lo cual lo califica como BUENO, mientras que el 45.45% el servicio de continuidad de agua no es permanente durante las 12 horas y lo califica como REGULAR. Finalmente, el 39.39% califica de MALO la continuidad del servicio debido a que el agua que llega a sus viviendas solo es por 4 horas al día. Se concluye que la falta de continuidad del servicio de agua potable se deba a una cierta deficiencia en las tuberías de la línea de aducción o red de distribución, las cuales puedan estar obstruidas por sedimento y esto limite la continuidad del agua.
