**EVALUACIÓN Y MEJORAMIENTO DEL SISTEMA DE  
ABASTECIMIENTO DE AGUA POTABLE DEL  
CENTRO POBLADO DE ATOCPAMPA, DISTRITO DE  
SAN MIGUEL DE ACO, PROVINCIA DE CARHUAZ,  
DEPARTAMENTO DE ÁNCASH, PARA SU  
INCIDENCIA EN LA CONDICIÓN SANITARIA DE LA  
POBLACIÓN - 2022**

**TESIS PARA OPTAR EL TÍTULO PROFESIONAL DE  
INGENIERA CIVIL**

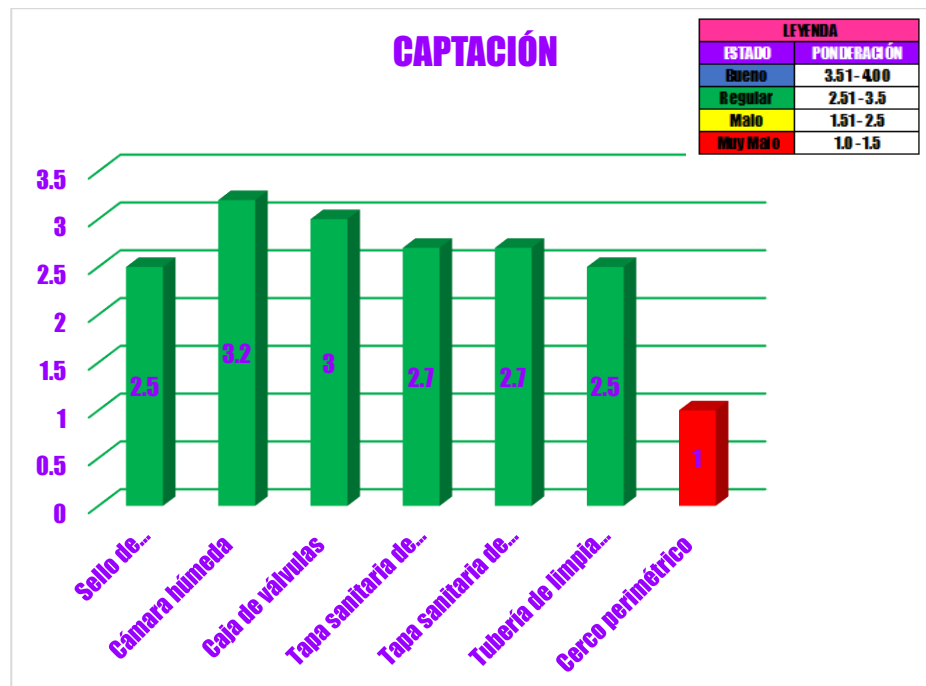
Gráfico 1 Evaluación de los componentes de la captación.

Se efectuó la evaluación de la captación que es de agua subterránea, tipo de sistema es de gravedad sin tratamiento; el cual muestra respecto a los subcomponentes como son: sello de protección, cámara húmeda, caja de válvulas, las tapas sanitarias, tuberías de limpia y rebose, se encuentran en un estado regular, por otro el cerco perimétrico se encuentra en estado deficiente con una puntuación de 1, la madera esta con patologías de putrefacción y el alambre de púa muestra oxidación el cual se puede solucionar con mantenimiento.

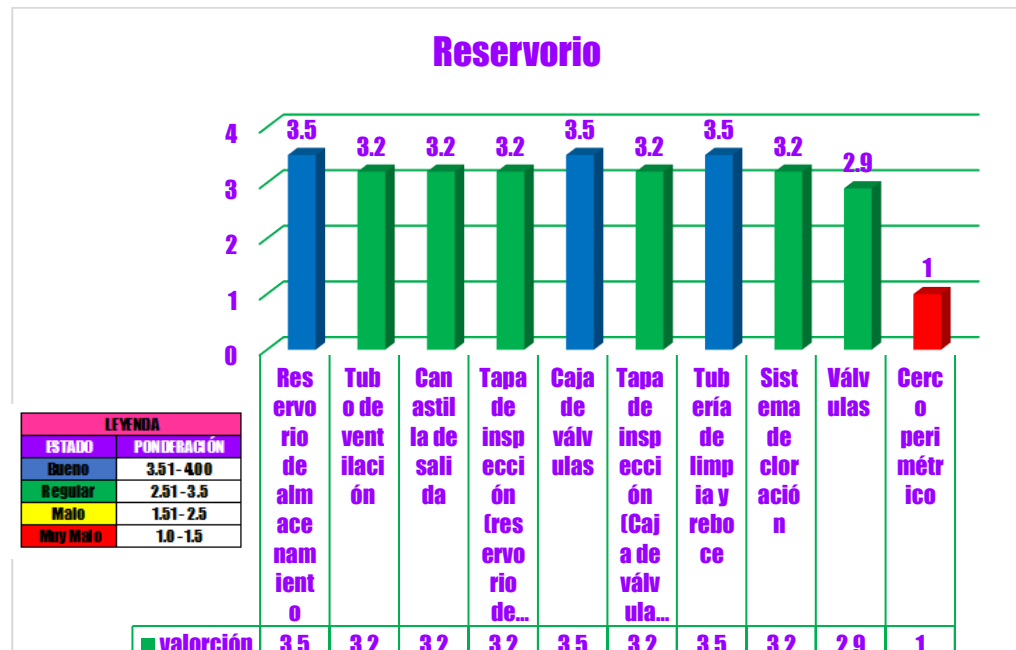
Gráfico 3 Evaluación del reservorio.

**Interpretación:** en cuanto al reservorio se halla en un estado regular obteniendo una puntuación de 3.2 según el grafico, sus subcomponentes se encuentran en un estado regular a excepción del cerco perimétrico el cual tiene una valoración de 1, el cual se haya en estado deficiente, debido a que la madera como el alambre de púa están en putrefacción y oxidación respectivamente, el cual se deberá solución con el mantenimiento respectivo.

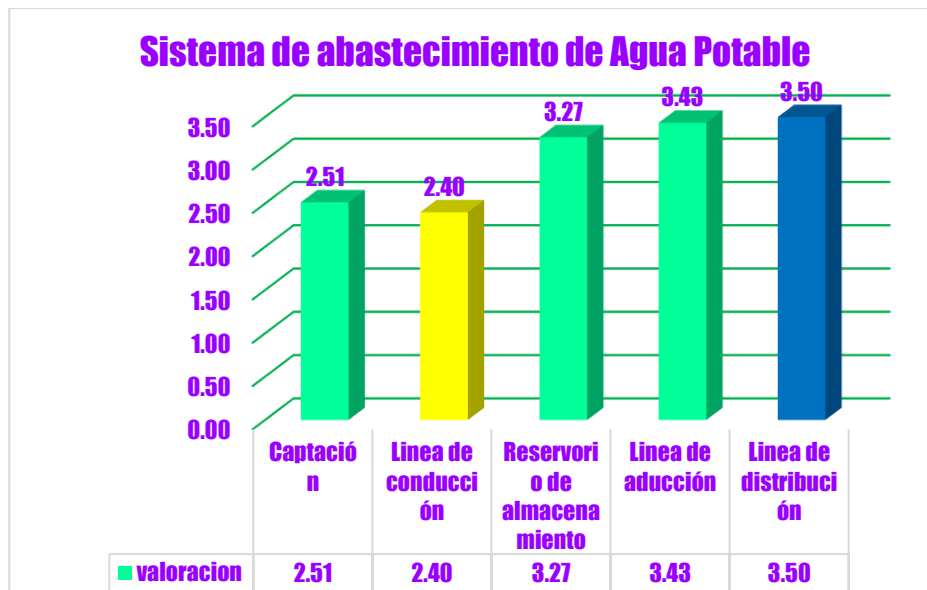
Gráfico 5 Resumen de la evaluación del sistema de agua potable.

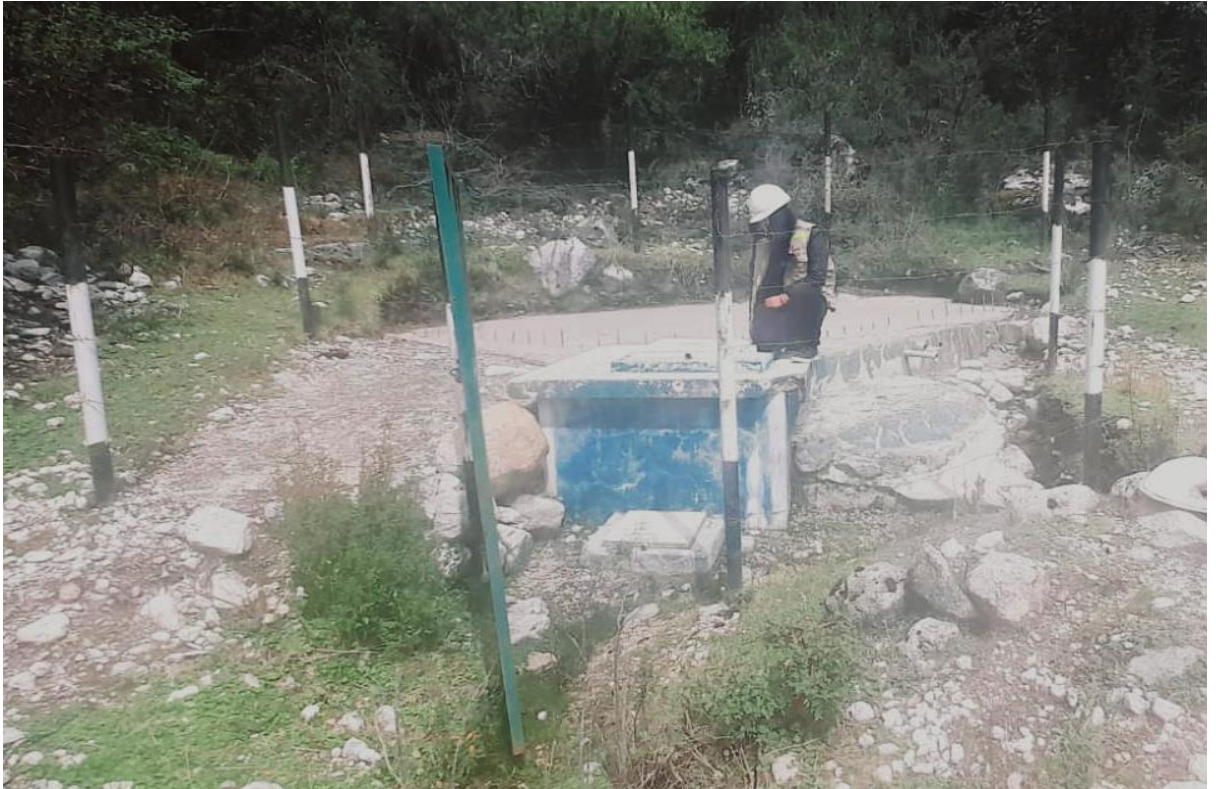
*Fotografía 1 Captación principal.*

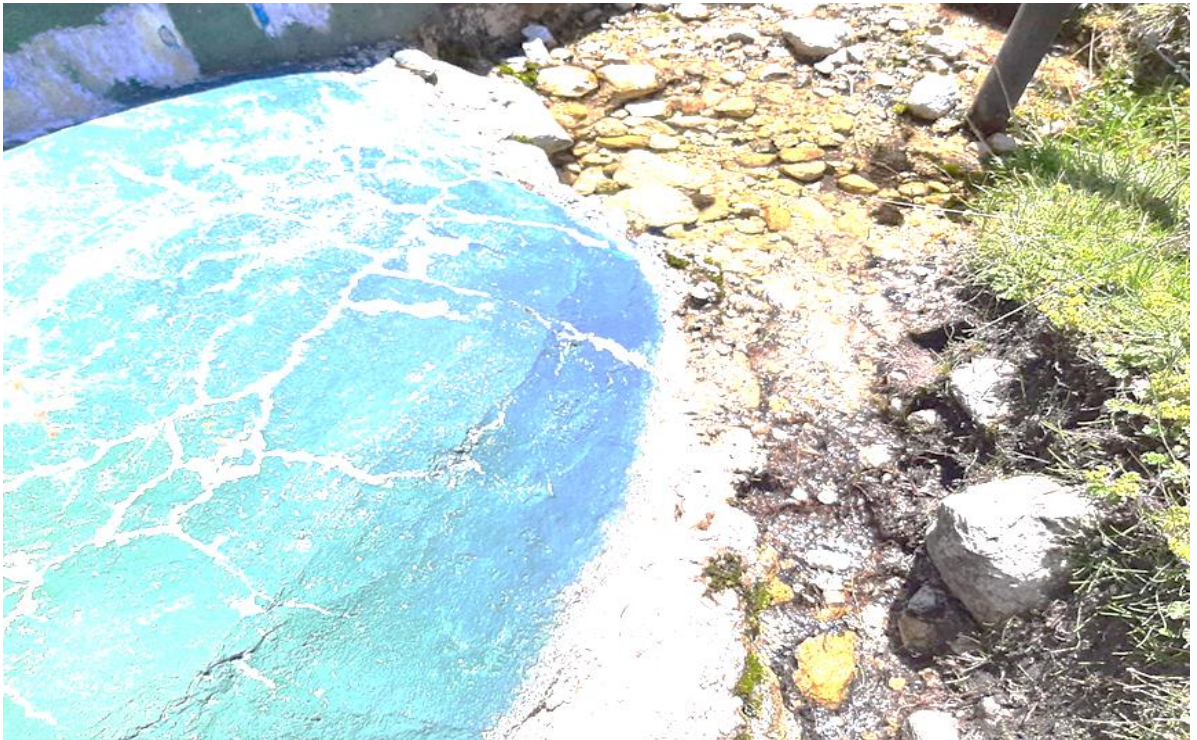
*Fotografía 2 Captación principal, concreto agrietado, y hay filtraciones en tiempo de lluvias.*

- Posee una captación de origen subterráneo, el cual presenta problemas de accesorios desgastados por antigüedad y la falta de mantenimiento, con presencia de algunas fisuras y grietas en el concreto, del mismo modo el cerco perimétrico presenta fallas patológicas de putrefacción de la madera como oxidación del alambre de púa. Por lo que se concluye que se deberá realizar operación y mantenimiento, mediante la implementación de un nuevo cerco perimétrico, así como también la reparación de las patologías del concreto.

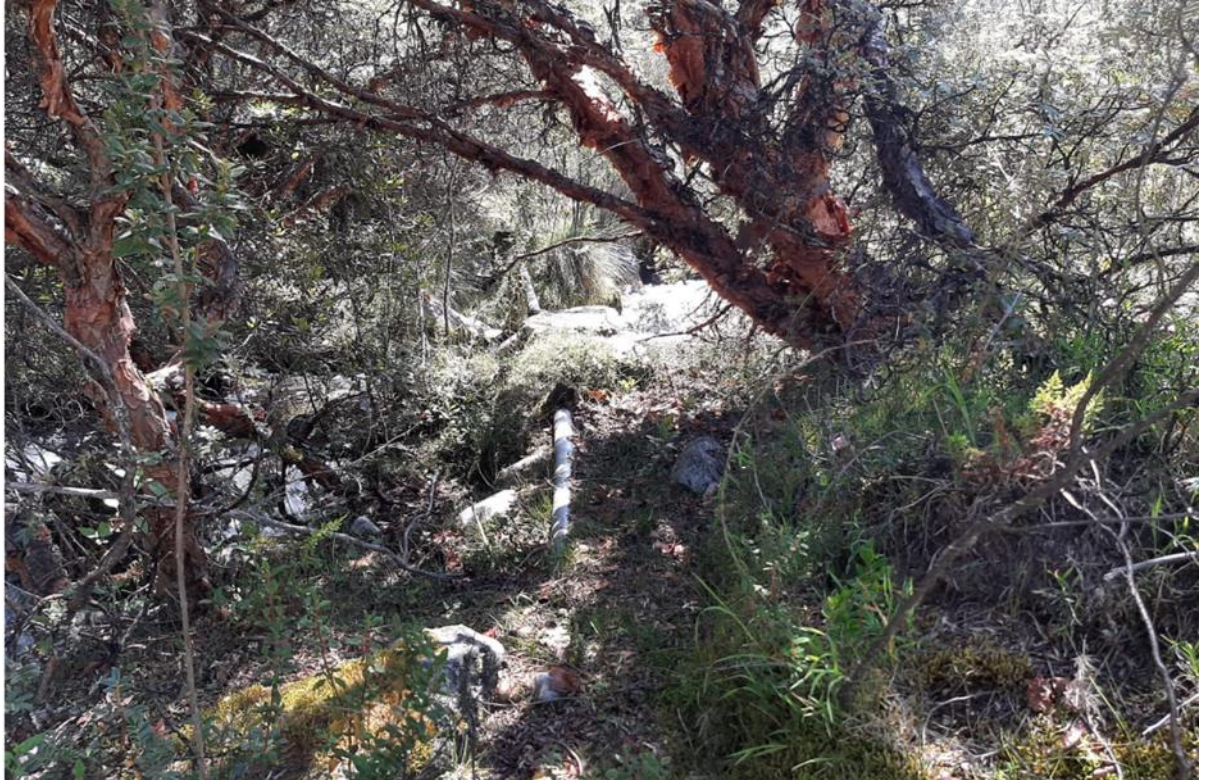
La línea de conducción de material de PVC de 2 pulgadas, con una antigüedad de 20 años, la cual 3m de este, se encuentra expuesta a la superficie propensa a que se de algún tipo de rotura, pérdida de carga y fugas, esto se debe a las propensas lluvias que padece la zona, y además se encuentra en zona de deslizamiento. Asimismo, Huaranca (7) en su tesis titulada “Evaluación y mejoramiento del sistema de saneamiento básico en la localidad de Pichiurara, distrito de Luricocha, provincia de Huanta, departamento de Ayacucho y su incidencia en la condición sanitaria de la población”, concluyó que con respecto a la línea de conducción del sistema de Pichiurara se encuentra en un estado regular, manifestando que se requiere mantenimiento de tubería de la línea de conducción con un diámetro adecuado, también menciona que para dicho sistema se implemente un plan de gestión.

*Fotografía 3 Línea de conducción, tubería expuesta.*

En la línea de conducción se encontró tubería expuesta a la superficie, por lo tanto, se requiere el cambio y el recubrimiento con tierra, para evitar roturas y fugas de agua. Asimismo, Martín (10), en su tesis titulada “Evaluación y mejoramiento del sistema de saneamiento básico del caserío de Ucucha, distrito de Acopampa, provincia de Carhuaz, departamento de Ancash – 2019”. Concluyó que la línea de conducción por presentar deterioro y una antigüedad de 25 años requiere cambios de tuberías, como la respectiva operación y mantenimiento.

- La línea de conducción de material de PVC tiene expuesta 3m de su recorrido a la superficie, con posibles roturas, pérdidas de carga y generándose fugas de agua. Por lo que se concluye que corresponde realizar el cambio de tubería para el tramo afectado, como el enterrado de tubería para que no se exponga a la intemperie.

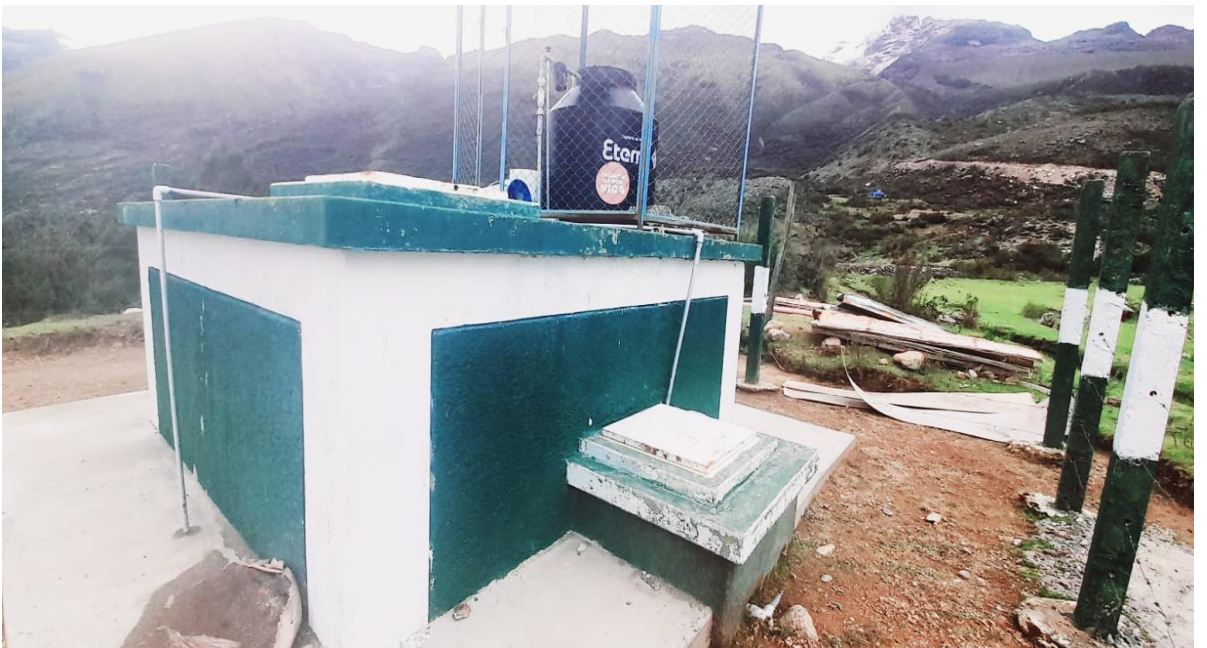
a la misma antigüedad, presentado fisuras y grietas, eflorescencia mínima, algunas fugas de agua en el tubo de rebose, oxidación en las estructuras metálicas, con un cerco perimétrico deficiente, porque posee patologías de putrefacción en la madera como oxidación en el alambre de púa, los cuales indican la falta de operación y mantenimiento. Por lo que se concluye desarrollar el mejoramiento mediante la reparación de las patologías del concreto, como también sustituir los accesorios viejos y deteriorados por nuevos, asimismo la implementación de un nuevo cerco perimétrico.

*Fotografía 4 Reservorio (Se aprecia patologías).*

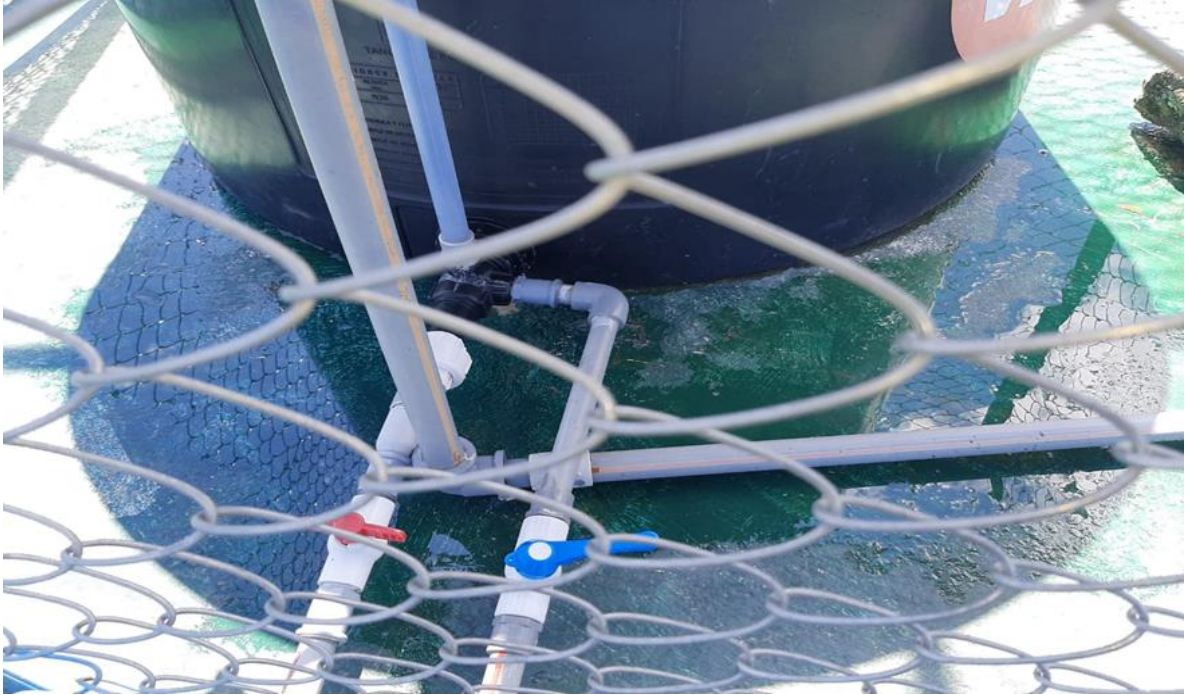
*Fotografía 5 Fugas de agua en el reservorio.*
