**EVALUACIÓN Y MEJORAMIENTO DEL SISTEMA DE
SANEAMIENTO BÁSICO DEL CASERIO DE RIVAS,
CENTRO POBLADO DE CACHIPAMPA, DISTRITO DE
INDEPENDENCIA, PROVINCIA DE HUARAZ,
DEPARTAMENTO DE ANCASH, PARA SU INCIDENCIA
EN LA CONDICIÓN SANITARIA DE LA POBLACIÓN
2022**

**TESIS PARA OPTAR EL TÍTULO PROFESIONAL DE
INGENIERO CIVIL**

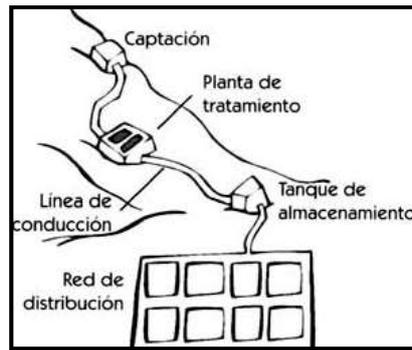
Son sistemas que comprenden diversas actividades para captar el agua, seguidamente a través de una línea llevarlos hacia un reservorio, es así como, pasa por una línea de aducción para ser distribuido a las viviendas por medio de una red de distribución (11). Así mismo, menciona que “este sistema es aquel que lleva agua para ser consumida por las poblaciones desde una captación natural hasta las comunidades (11).

Figura 1. Sistema de abastecimiento de agua potable
Fuente: Norma Técnica de Diseño

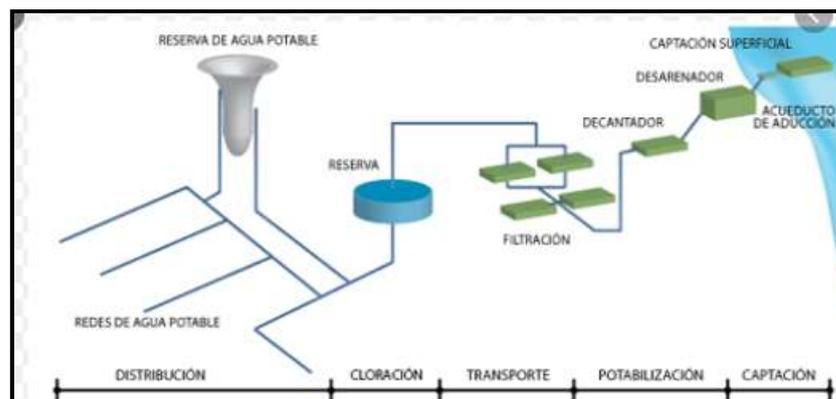
Hace mención que la captación tanto de ojos de agua, ríos o lagos es una estructura que está a nivel de terreno por el cual se aprovecha la fuente de agua el cual puede ser por bombeo o por la misma gravedad del nivel de terreno todo ello con la finalidad de garantizar el suministro para una determinada población; una ventaja de las captaciones es que son formas fáciles de captar el agua tanto por bombeo o por la misma gravedad y la desventaja es que pueden generarse conflictos territoriales con otras comunidades(12).

Figura 2. captación de afloramiento
 Fuente: Norma Técnica de Diseño

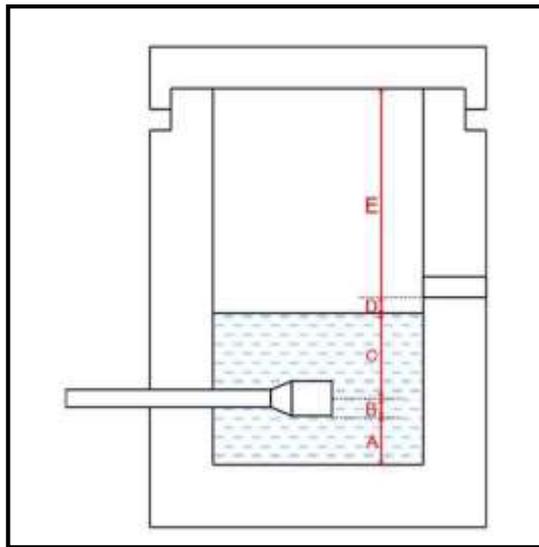
- ✓ Para la sedimentación de arena el mínimo tiene que ser 10 cm.
- ✓ Recomienda que tenga una altura mínima de 30 cm.
- ✓ Hace la recomendación que el mínimo de 5cm de desnivel, esto entre los niveles de ingreso del agua y también el nivel de la cámara húmeda.

Figura 3. Altura de la cámara húmeda
Fuente: RM 192-2019 - VIVIENDA

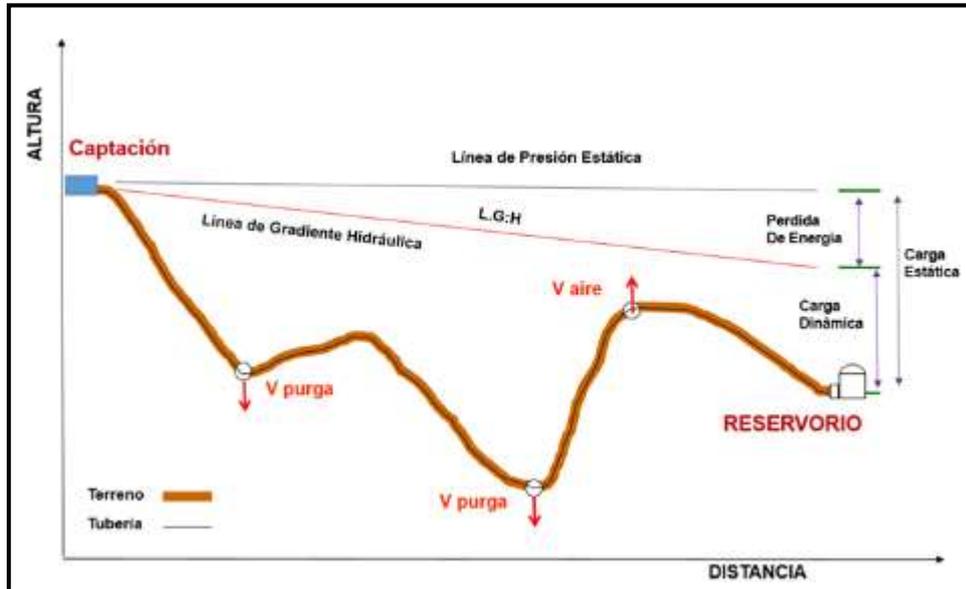
Es un sistema que funciona por gravedad, además, es el componente que se encarga de transportar agua desde el punto de captación hasta el reservorio (14). Así mismo,

hace mención que en zonas rurales se recomienda a una altura entre 60 a 80 cm según la dureza del suelo (12).

Figura 4. Línea de conducción
Fuente: Norma Técnica de Diseño

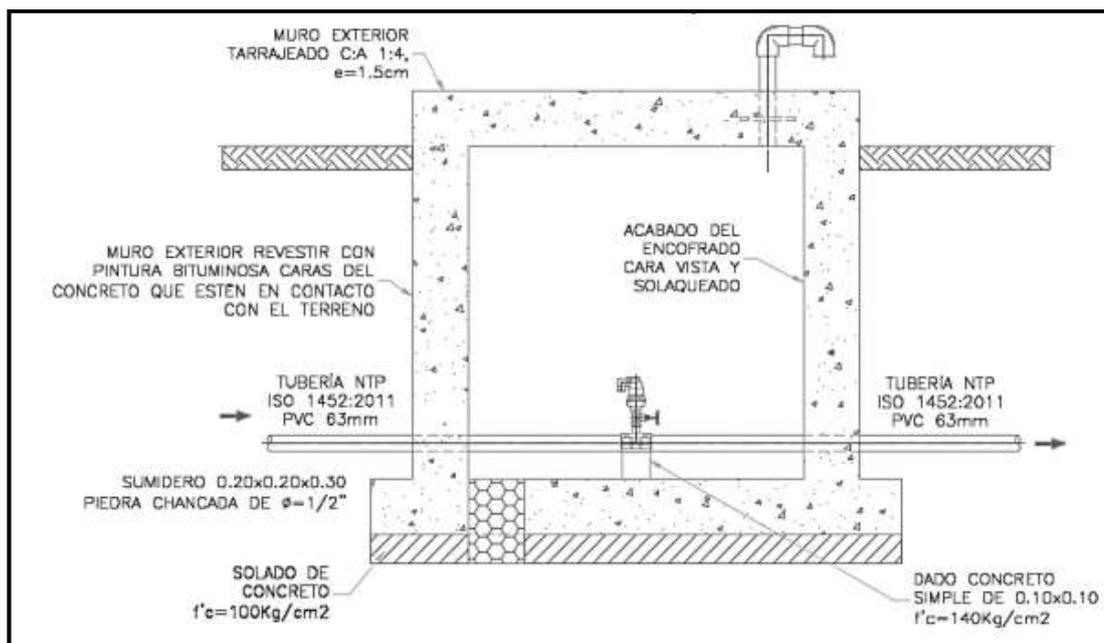
Son dispositivos generalmente hidromecánicos los cuales son instalados y cumplen la función de controlar automáticamente la expulsión y entrada de aire al sistema de conducción (12), también hace mención que, en la salida del reservorio después de la válvula de interrupción los tipos de válvulas deben ser aire manual y automática (12).

Figura 5. Válvula de aire
 Fuente: Norma Técnica de Diseño

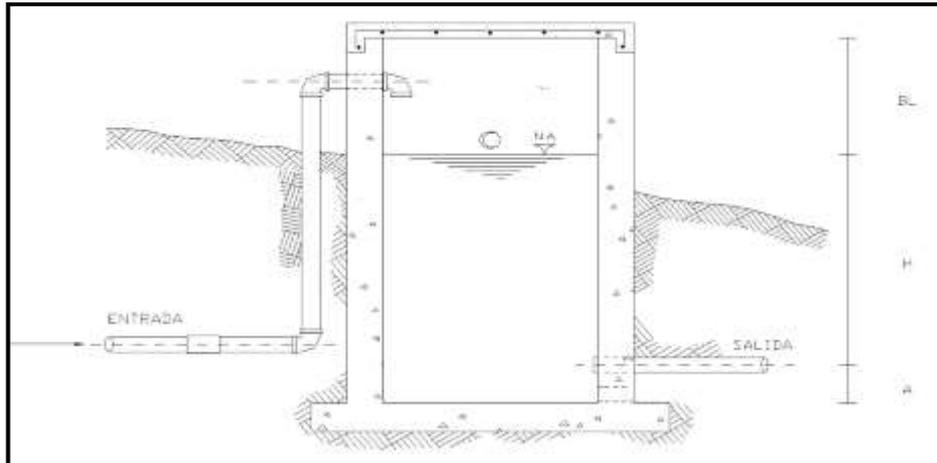
También se debe de tener en cuenta que estas cámaras rompen presión deben de estar instaladas a cada 50 m de diferencia de nivel (13).

Figura 6. Cámara rompe presión
Fuente: Norma Técnica de Diseño

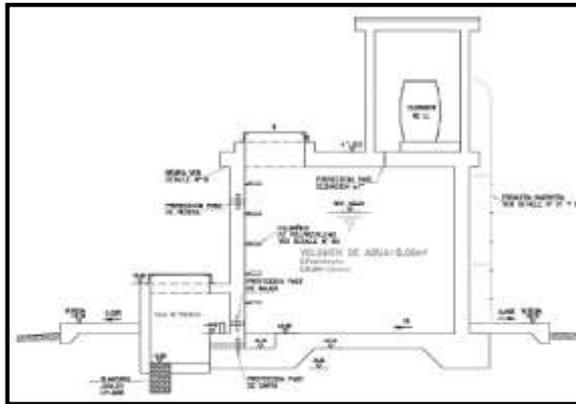
El reservorio es un componente que cumple la función de almacenar agua el cual recibe de la línea de conducción para luego ser tratada y finalmente abastecer a la población (14). También hace mención que, los reservorios tienen que tener tuberías tanto de entrada y salida, y también válvulas especiales (13).

Figura 7. Reservorio de 5 m³
Fuente: Norma Técnica de Diseño

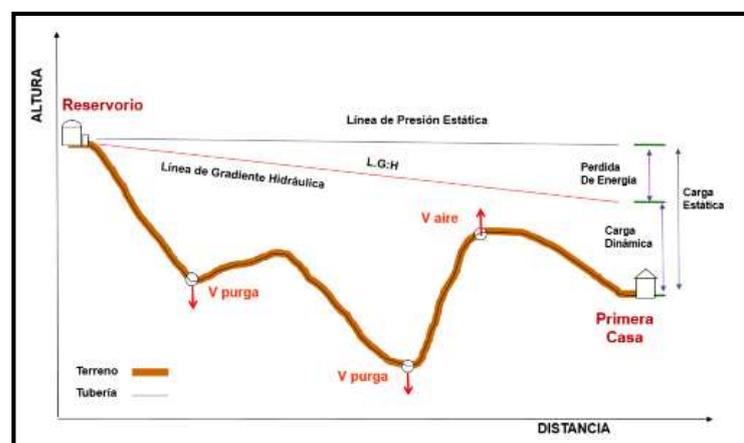
Las líneas de aducción deben cumplir ciertos requisitos de altura tales como; la línea no debe tener mayor al 30% de pendiente, todo esto para no tener altas velocidades y además sea el óptimo (12), así mismo, este componente cumple el trabajo de conducir agua desde el reservorio hasta las redes de distribución (12).

Figura 8. Línea de aducción
Fuente: Norma Técnica de Diseño

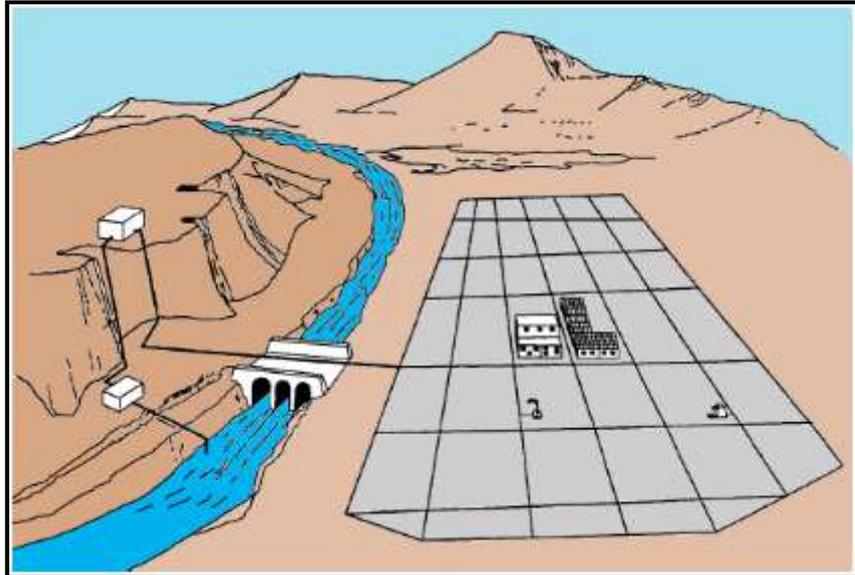
Está compuesto de un conjunto de componentes, tales como son, tuberías, válvulas y otros componentes, todos estos cumplen la función de transportar el servicio de agua potable hacia las viviendas, cabe mencionar, que estas aguas han pasado un proceso de almacenaje y tratamiento para que finalmente sean transportados para su consumo (13).

Figura 9. Redes de distribución

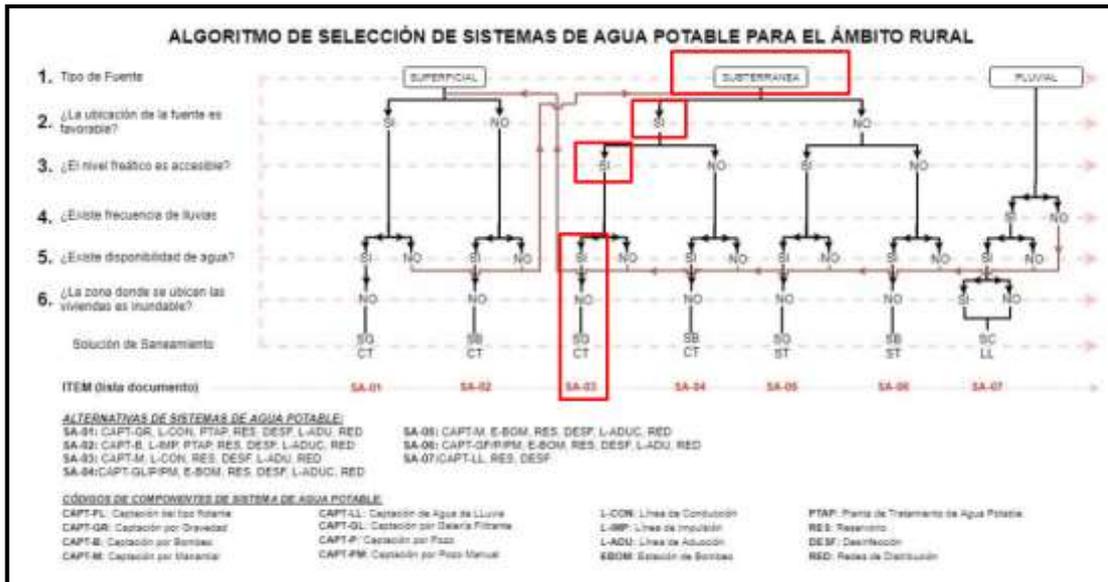
Este algoritmo se basa en los criterios de selección indicados líneas arriba ya sea tanto por sistemas de gravedad o bombeo, en nuestro caso será por gravedad, todo esto con el propósito de identificar la opción tecnológica para nuestra zona de estudio.

Figura 10. Algoritmo de selección de sistemas de agua potable para el ámbito rural. Fuente: Norma Técnica de Diseño

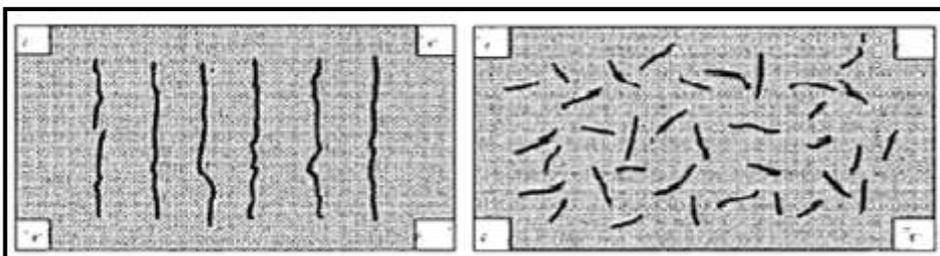
Figura 11. Fisura por contracción hidráulica y térmica

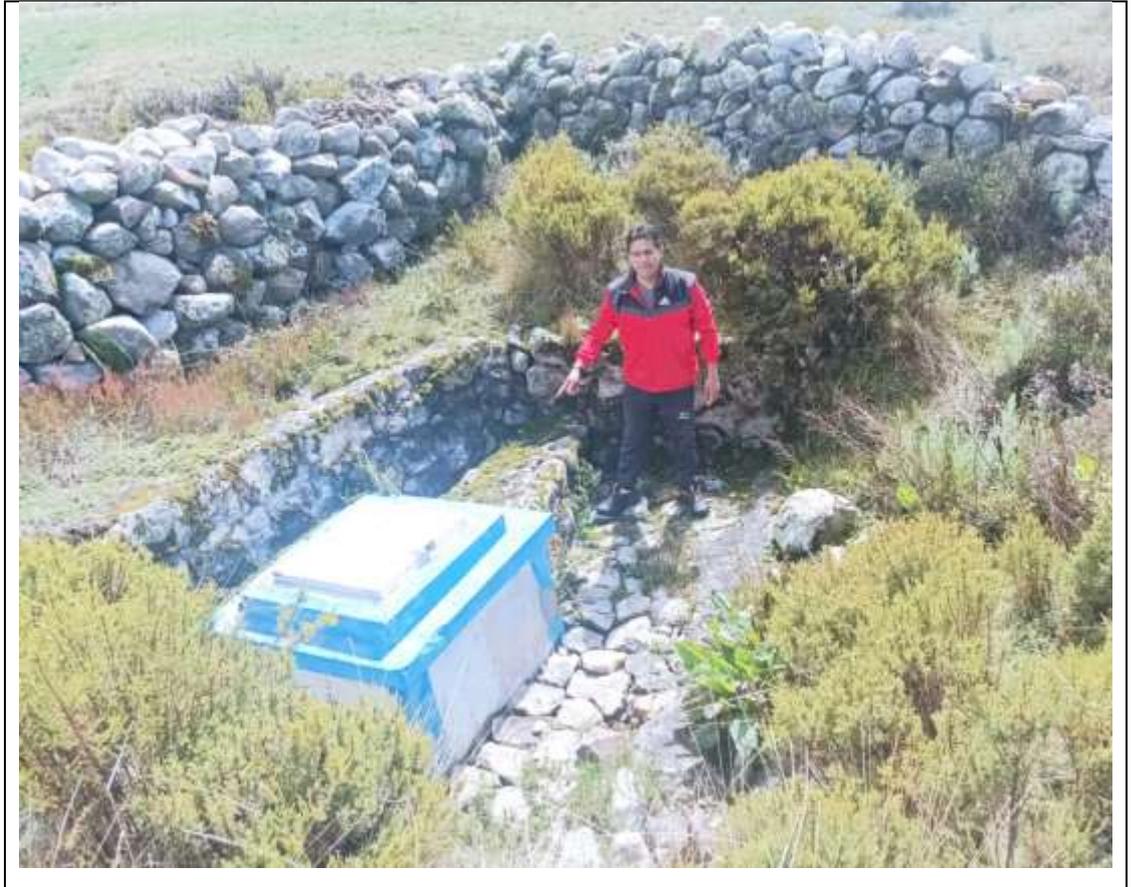
Sello de Protección-aletas de recolección.	Actualmente se encuentra operativo, con presencia de malezas y montículos, estructura se encuentra bastante descuidada con lleno de hiervas y demás.	
Cámara húmeda o recolección	Operativo, presenta fisuras en paredes y fracturas en alero, desgaste de pintura, desgaste de concreto por la vida útil de la estructura. En la parte interna presencia de óxidos, moho y con sedimentos. Falta limpieza y desinfección.	
Accesos	Tapa sanitaria	No cuenta con seguro y en proceso de oxidación.
	Llorones u orificios de salida	Operativo, cuenta con 3 orificios, de los cuales 2 orificios muestran en proceso de obstrucción, requiere mantenimiento.
	Cono de rebose	Presenta dificultad para maniobrar al no tener mantenimiento y operación.
	Tubería de rebose y limpia	No cuenta con dado de protección y rejilla, lo cual es importante para proteger el paso de animales pequeños.

Canastilla de salida	Con sedimentos grueso, actualmente descuidado y falta de limpieza.
	Tubería de salida	En operativo cumpliendo la conducción de agua.
Cámara seca o caseta de válvula	Está en funcionamiento, con presencia de malezas en el entorno. Presencia de fisura, presencia de piedras en el interior, desgaste de pintura.	
Accesos	Válvula de salida	Se encuentra operativo, con deficiencia ya que hay fuga de agua.
	Tubería de salida	Se encuentra operativo, puesto que cumple conducir el agua.
	Tapa sanitaria	Está en funcionamiento, pero de manera deficiente ya que no cuenta con seguro, además se encuentra con oxido.
Cerco perimétrico	Esta construido con un cerco de piedras, lleno de malezas, arboles; lo cual es importante contar con el cerco perímetro de metal a fin de proteger las estructuras.

- ✓ **La captación** es del tipo superficial, la estructura presenta problemas de malezas y arboles; en la cámara húmeda, presenta fisuras, fracturas de concreto, óxidos, descascaramientos, con tapa sanitaria sin seguro con oxido, en donde debe contar con seguro con fin de evitar manipular por personas ajenas, los orificios o llorones en proceso de obstrucción, tubo de rebose y limpia, canastilla, tubería de salida, falta limpieza y operación; en la caseta de válvulas, estructuralmente con presencia de fisuras, con tapa metálica en proceso de oxidación, los accesorios en situación regular por falta de operación; cerco de protección deteriorada; por lo requiere mantenimiento, operación y desinfección, construcción de cerco perimétrico a fin de evitar el paso de personas ajenas y animales, para proteger las estructuras y contaminación del agua.

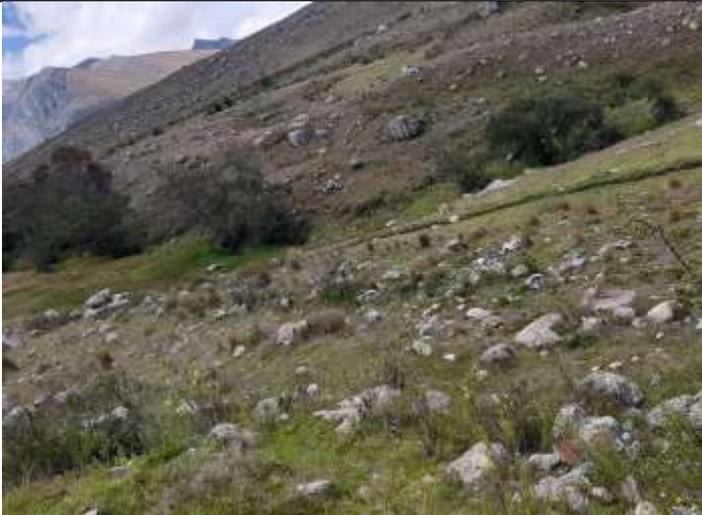
<i>Condición actual de línea de conducción</i>	
Elemento	Estado actual
Línea de conducción	Se encuentra operativo, en el recorrido de la línea de conducción del tramo captación se encuentra a una altura de 40cm, que son muy expuestas a, evidenciando reparaciones constantes y fuga de agua. El tubo de purga de aire presenta con fisuras y desgaste de pintura.

- ✓ Línea conducción, a la fecha operativo, conduciendo el agua, con deficiencia ya que las tuberías se encuentran expuesta, con fuga de agua y constante reparaciones, careciendo el mantenimiento, por lo que deben estar enterrados en una profundidad considerable. Asimismo; Según la Norma Técnica N° 192-2018-Vivienda de diseño: Opciones tecnológicas para sistemas de saneamiento en el ámbito rural, señala que se debe realizarse el mantenimiento para garantizar un buen servicio, el sistema actual no se está cumpliendo según la normativa puesto que la altura del enterrado de la tubería es solo a 40 cm y la normativa indica como mínimo 60 cm en terreno suave.

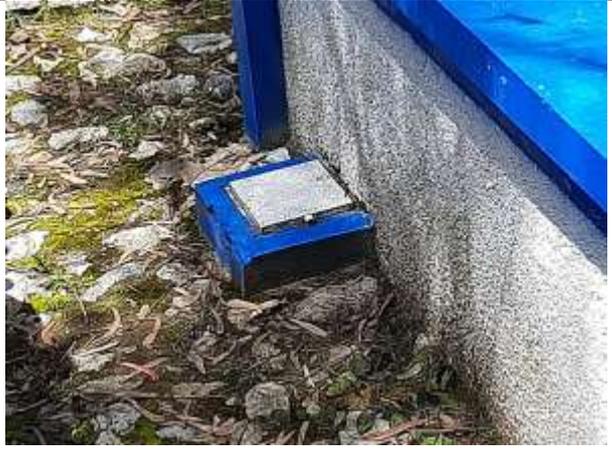
Tanque de almacenamiento		<p>Presenta fisuras, descascaramiento, desgaste de pintura, desgaste de concreto en la parte baja, moho, oxido, presencia en su entorno montículo de tierra y malezas.</p> <p>Se encuentra operativo cumpliendo su función de almacenar el agua, pero con deficiencia, ya que la válvula flotadora de CRP T-7, está deteriorada, causando la mala regulación de agua y generando la capacidad máxima de almacenamiento en el reservorio; asimismo el volumen de tanque es de 5.00 m3, cubre el servicio a la demanda de la población, el agua que almacena es clara, sin olor y sabor agradable. Del mismo modo carece de mantenimiento.</p>
Accesorios	Tapa sanitaria	<ul style="list-style-type: none"> Se encuentra funcionando. <p>Con proceso de oxidación(regular).</p>
	Tubería de ventilación	<ul style="list-style-type: none"> Se encuentra funcionando. <p>Con desgaste de pintura.</p>
	Tubería de limpia y rebose	Se encuentra funcionando y operativo, también, al final de tubería no cuenta con dado y rejilla, para proteger el ingreso de pequeños animales.

Canastilla	Se encuentra funcionando, cumpliendo su función de atrapar los sólidos gruesos y conduciendo el agua. Carece de limpieza.
	Tubería de entrada	Está funcionando, ya que está haciendo llegar el agua desde la captación.
	Tubería de salida	Este operativo, puesto que cumple de conducir el agua.
Caseta de válvula		<ul style="list-style-type: none"> Se encuentra funcionando. Presenta fisuras, desgaste de pintura, <p>Carece de mantenimiento y operación.</p>
Accesorios	Válvula de salida	Se encuentra operativo, sin embargo, está funcionando de manera deficiente puesto que hay fuga de agua.
	Tubería de salida	Está funcionando, llevando el agua.
	Tapa sanitaria	<ul style="list-style-type: none"> Esta funcionando. <p>En proceso de oxidación y sin seguro.</p>

- ✓ Reservorio, a la fecha operativo, cumpliendo almacenar el agua, con deficiencia en estructura con presencia fisuras de tamaño 1cm de ancho óxidos, tapa sanitaria en proceso de oxidación, se necesita limpieza y desinfección, la capacidad del reservorio cubre la necesidad de la población. Caseta de válvulas, con presencia de fisura, la línea de rebose y limpia cumple su función dando facilidad al momento de limpieza y contar con el dado de protección y rejilla que es importante para no dejar paso a los animales

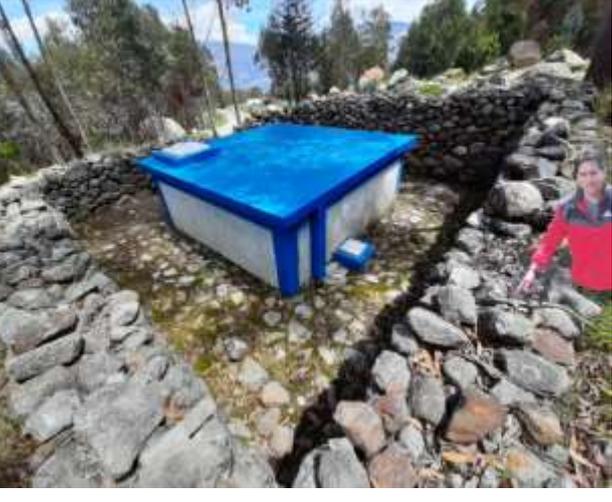
Caseta de cloración	<p>Se construyó en el proceso que se estaba haciendo el proyecto por lo cual se encuentran bien las estructuras. Se encuentra inoperativa.</p>	
Cerco perimétrico	<p>Los muros de piedras se encuentran a una altura de 1.50m y ancho de 0.40m, no tiene puerta de ingreso.</p>

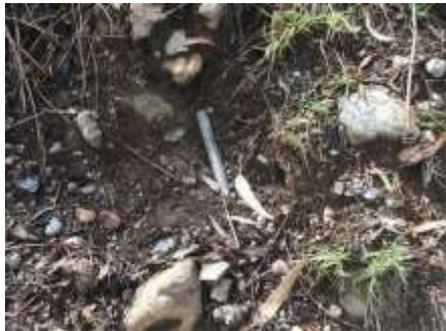
Línea de aducción		
Descripción	Características	
Año de construcción	Fue construido en el año 2017 teniendo una antigüedad de construcción de 4 años.	
Línea de aducción	Su función es de transportar el agua, parte del reservorio hasta llegar a cámara rompe presión T-7, con una longitud aprox. 153 ml, son tuberías PVC de diámetro 2”.	
<i>Condición actual de línea de aducción</i>		
Elemento	Estado actual	
Línea de aducción	Operativo, en el recorrido se presencia tubería expuesta en el tramo de reservorio – CRP T-7. Con una longitud de 1.00 m.

- ✓ Líneas aducción operativa a la fecha, en el recorrido se encontraron tuberías expuestas en el tramo de reservorio – CRP T6, por tratarse de tuberías PVC, se debe asegurar que no deberían estar expuestas al aire libre; según la Norma Técnica N° 192-2018-Vivienda de diseño: Opciones tecnológicas para sistemas de saneamiento en el ámbito rural y según las guías emitidas por el Ministerio de vivienda que no debe haber tuberías expuestas si hubiera cubrir y recomienda estar verificando mensualmente para detectar fugas y rupturas, también cada seis meses limpieza y desinfección; el sistema actual no se está cumpliendo según la normativa puesto que la altura del enterrado de la tubería es solo a 40 cm y la normativa indica como mínimo 60 cm en terreno suave.
