**DIAGNÓSTICO EN EL SISTEMA DE SANEAMIENTO  
BÁSICO DE LA POBLACIÓN DE ANCCARA DEL  
DISTRITO DE SECCLLA, PROVINCIA DE ANGARAES,  
DEPARTAMENTO DE HUANCVELICA Y SU  
INCIDENCIA EN LA CONDICIÓN SANITARIA, 2020**

**TRABAJO DE INVESTIGACIÓN PARA OPTAR EL  
GRADO ACADÉMICO DE BACHILLER EN  
INGENIERÍA CIVIL**

Diagnóstico en el sistema de saneamiento básico de la población de Anccara del distrito de Secclla, provincia de Angaraes, departamento de Huancavelica y su incidencia en la condición sanitaria – 2020.

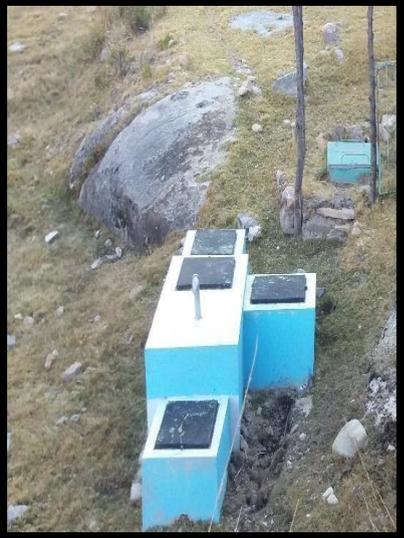
<p data-bbox="359 904 592 931"><i>Ilustración 3 Captación</i></p>	<p data-bbox="703 356 1444 768">Las condiciones actuales del sistema de saneamiento son: tapa sanitaria: tiene unas medidas a 0.10 * m 0.60 m * 0.60 m dimensiones de la tapa se encuentra corroído por falta de manteamiento, no tiene cerco perimétrico actualmente, dimensiones de la captación: 1.50 largo m * 1.20 m altura * 80 m la estructura de la captación se encuentra en abandono, por falta del cerco perimétrico se encuentra en riesgo de ser dañado su estructura por las persona también animales que están cercano a ello, tiene un tubo de ventilación: 2 pulgadas.</p> <p data-bbox="703 775 1444 893">El mantenimiento de la captación no se está realizando por motivos de no tomar importancia por ´parte de las autoridades o agentes encargados del servicio básico.</p>

Es una estructura regular con más de 8 años, material de concreto armado en un estado deficiente y cuenta con un cerco pésimo y está en riesgo de que entren las personas ajenas y animales, tiene 2 orificios de captación de agua en la pantalla y además cuenta con una canastilla artesanal donde se puede observar que está en un estado regular.

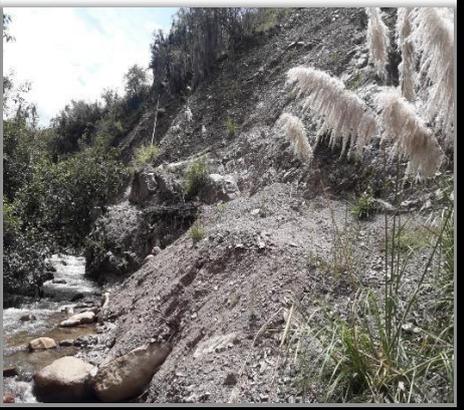
<p data-bbox="349 1563 683 1590"><i>Ilustración 4 Línea de conducción</i></p>	<p data-bbox="759 1142 1449 1473">No cuenta con una línea de conducción. tubería: 63mm de diámetro de la tubería, la línea de conducción en sus progresivas hay tuberías expuestas al aire libre causado por deslizamiento de tierra, descubierto al intemperismo corriendo el riesgo a ser dañados y mayormente estas progresivas se encuentra en los caminos la cual correría el riesgo de ser dañado por los animales, y personas.</p> <p data-bbox="759 1480 1449 1599">No hay mantenimiento a la línea de conducción en la mayoría de las progresivas y esta descubierto la tubería lo cual puede ser dañada.</p>

Cuenta con línea de conducción con un estado actual regular por un mantenimiento deficiente de parte de las autoridades responsables, solo cuenta con tubería: 63 mm de diámetro de la tubería, la línea de conducción en sus progresivas hay tuberías expuestas al aire libre causado por deslizamiento de tierra.

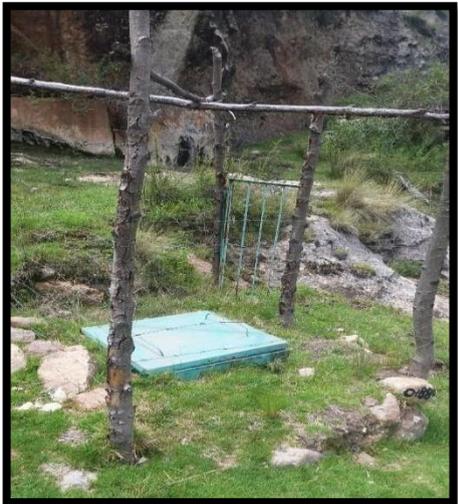
<p data-bbox="341 882 692 909"><i>Ilustración 5 Cámara rompepresión</i></p>	<p data-bbox="778 367 1436 544">cerco perimétrico: las cámaras rompen presión cuentan con cerco perimétrico de pésimas condiciones como se puede apreciar, como consecuencia contar con un cerco pésimo está en un estado de riesgo.</p> <p data-bbox="778 551 1436 837">la estructura de la cámara rompe presión tapa sanitaria: 0.10 m * 0.60 m * 0.60 m dimensiones de la tapa la cual se encuentra corroído por falta de mantenimiento, actualmente, caja de válvula: 0.60 m * 0.80 m * 0.80 m dimensiones de la caja de válvula la cual se encuentra dañado por falta de mantenimiento y un cerco mejor para proteger la estructura. tubo de ventilación. 2 pulgadas.</p> <p data-bbox="778 844 1436 943">no se le realiza mantenimiento a la cámara rompe presión ya que por esa situación hay grietas entre otros daños.</p>

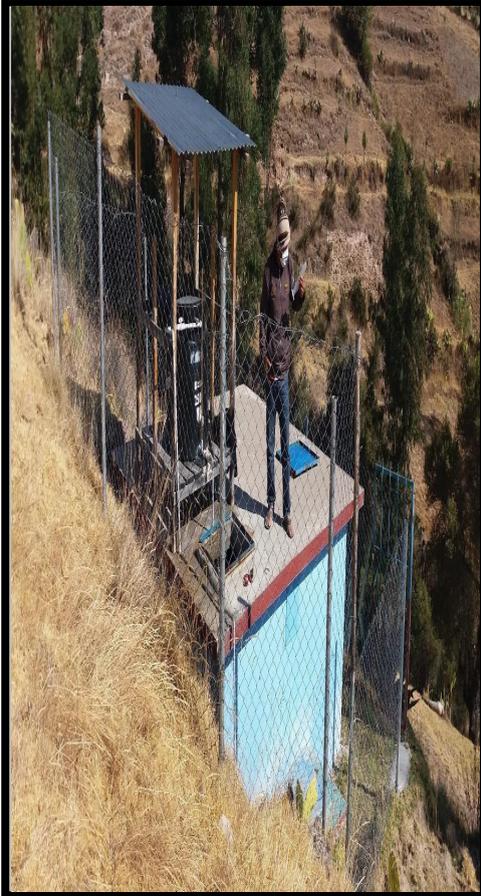
<p data-bbox="411 1301 647 1323"><i>Ilustración 6 Reservoirio</i></p>	<p data-bbox="790 376 1449 1323">                     el reservorio se encuentra en condiciones: tapa sanitaria: 0.10 m * 0.60 m * 0.60 m dimensiones de la tapa el cual se encuentra corroído por falta de mantenimiento. caja de válvula: 0.60 m * 0.80 m * 0.80 m dimensiones de la caja de válvula y su estructura de concreto tiene daños por la parte exterior por grietas provocadas por animales, cerco perimétrico: 1.80 m * 6.00 m * 6.00 m dimensiones del cerco lo cual está aún sin daños, requiriendo más adelante de mantenimiento y la estructura del cerco es de alambres como columnas fierro, tubo de ventilación: 2 pulgadas, dimensiones del reservorio: 2.00* m 6.00 m * 6.00 m. la estructura de la captación se encuentra en abandono, por falta de mantenimiento y visitas para dar las soluciones correspondientes, se encuentra en riesgo de ser dañado su estructura por animales, por la persona. También vemos que la tapa sanitaria del reservorio y caja de válvulas, instalación agua al sistema de cloración, caseta de cloración, tuberías de rebose y cono de protección. el mantenimiento del reservorio se le realiza anualmente, pero no es la persona capacitada para esa área.                 </p>

El reservorio es de material de concreto armado con una antigüedad de 8 años cuya capacidad es de 15 m<sup>3</sup>, con un estado estructural regular contando con las válvulas operativas, caseta de cloración en un estado deficiente, canastilla de salida, cono de rebose. El sistema de cloración no está debidamente mantenido según los parámetros indicados y, así mismo, el accesorio del reservorio está en un estado regular.

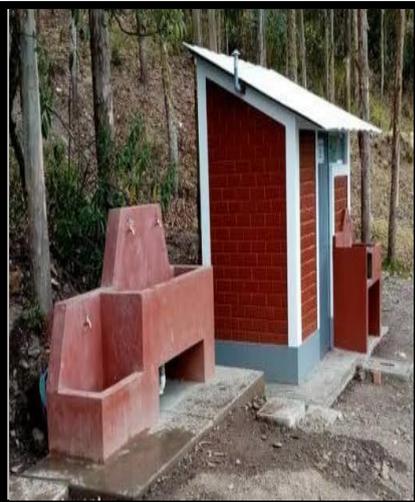
<p data-bbox="389 1765 606 1792"><i>Ilustración 9 Letrinass</i></p>	<p data-bbox="730 1205 1439 1662">Cubierta: 2.00 m * 2.00 m de área con un pendiente de 40% en la ubicación cuenta con un pozo de 2.00 m * 2.00 m y como se puede apreciar está en muy buenas condiciones solo deficiencias de agua por falta de mantenimiento de reservorio entre otros, dimensiones de la estructura: 2.50 m de altura, 1.80 m de ancho y 1.80 de largo. puertas: 2.10 m de altura, 0.70 m ancho, esta estructura en la mayoría de los casos se han sacado para tipo de usos. agujero de taza 40 cm de diámetro no se utilizan por falta de capacitación de la forma o el adecuado uso de ella.</p>

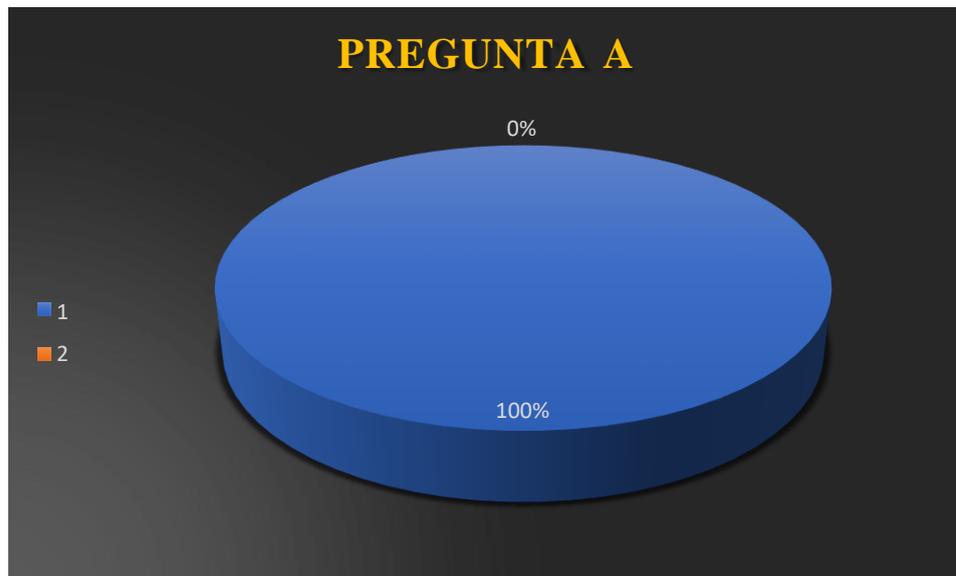
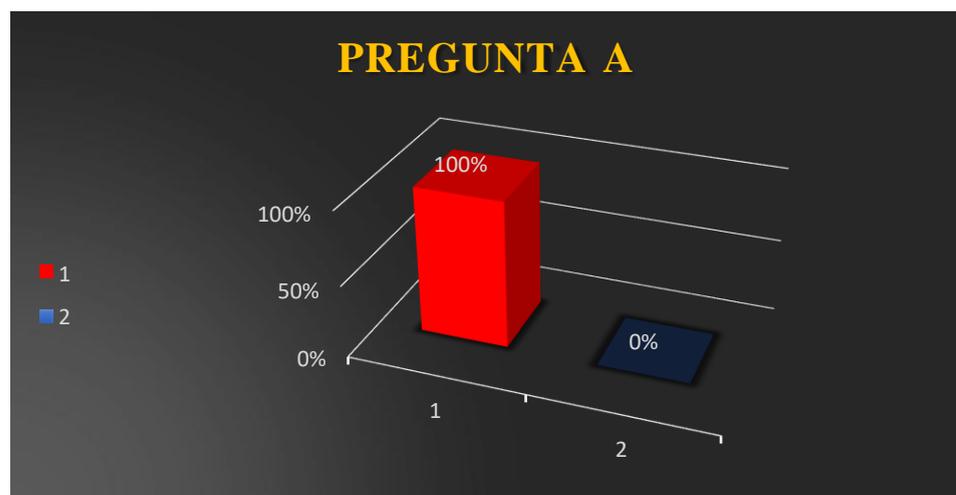
- ❖ Podemos apreciar en el gráfico A que el 100% de las las personas confirman que todos cuentan con un sistema de saneamiento básico, esto no lleva a la conclusión que no tienen problemas con los servicios básicos del hogar.

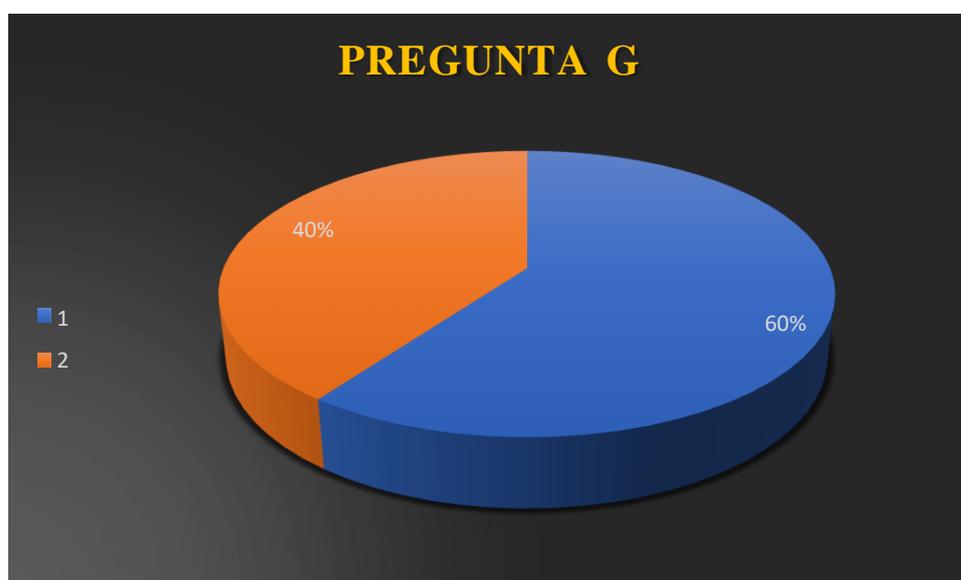
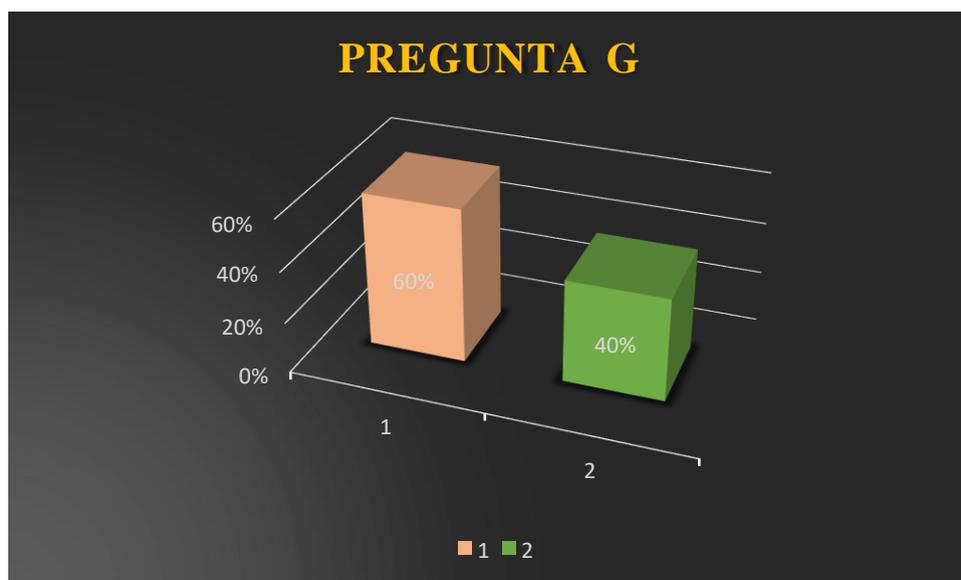
- ❖ Obtenido ya el resultado en el gráfico G se confirma que el 60% de las personas dicen la vivienda tiene el servicio de agua todos los días de la semana, afirmando que no tienen ningún inconveniente con los servicios del agua a diario. Y el 40% dicen que no tienen servicio de agua todos los días.

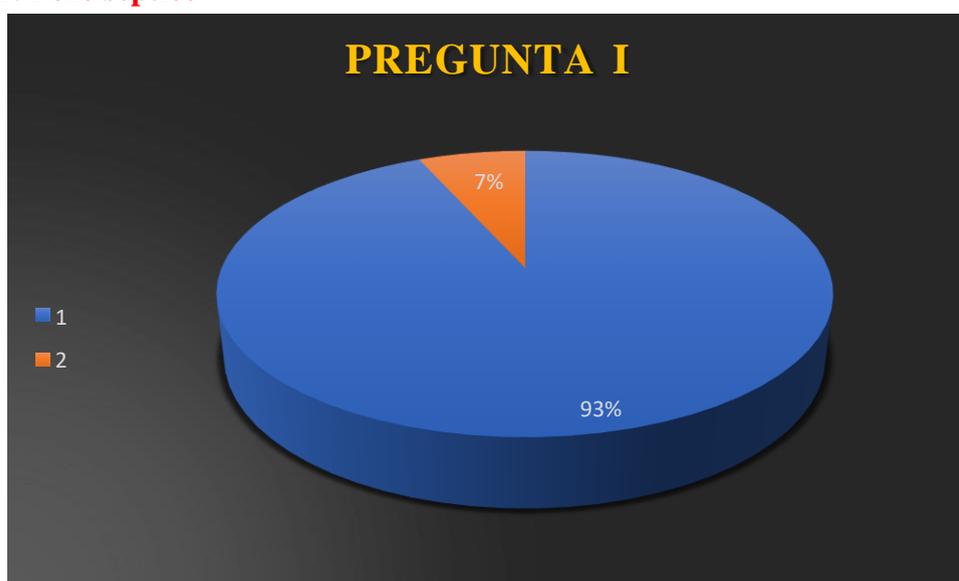
- ❖ Obtenido ya los resultados en el gráfico I decimos que el 93% de las personas dicen que el baño o servicio higiénico que tiene la vivienda está conectado a Red pública de desagüe dentro de la vivienda o dentro de la edificación afirmando que estas personas cuentan con el desagüe público. Y el 7% dice no contar con el servicio del desagüe público que está conectado a un pozo séptico.

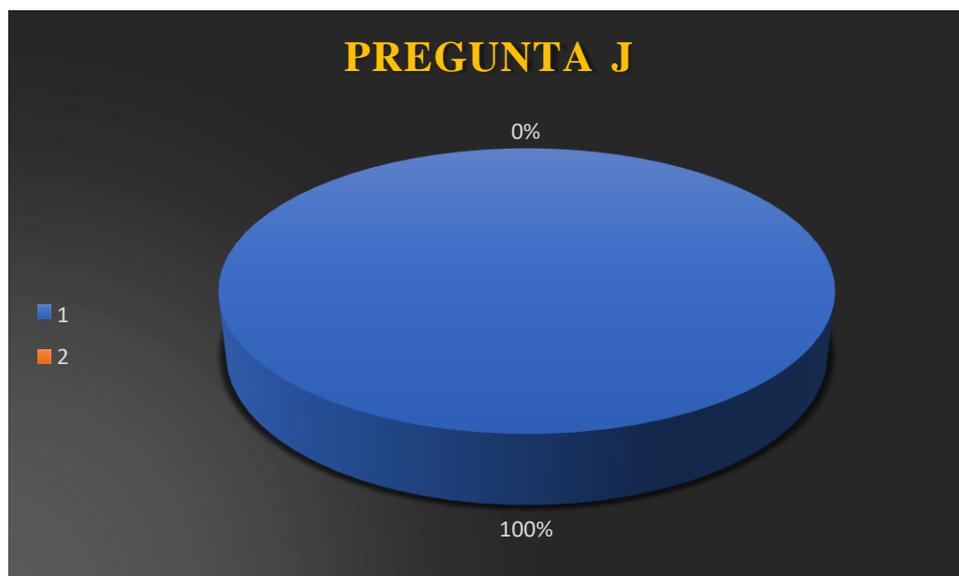
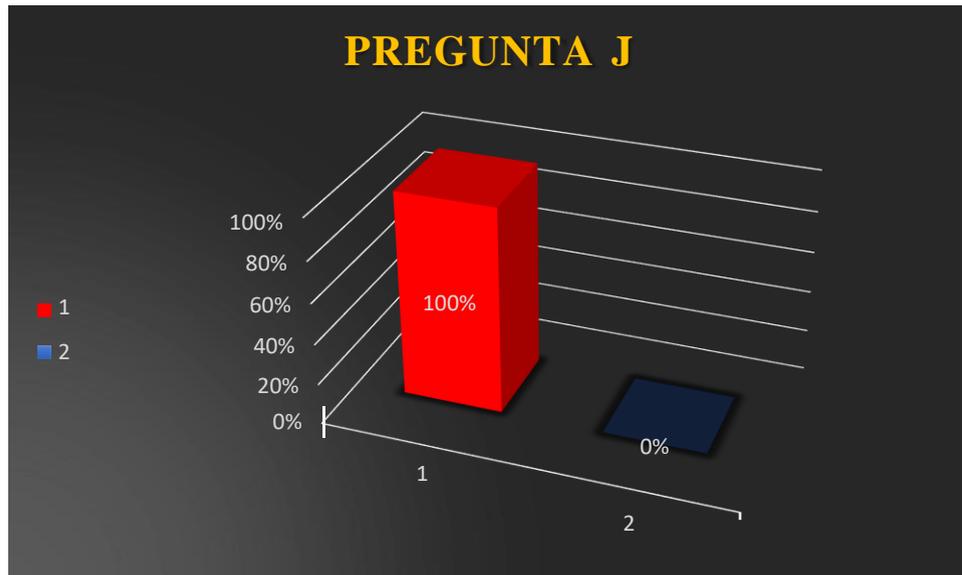
- ❖ Obtenido los resultados en el gráfico **J** afirma que el 100% de las personas dicen tener un encargado de la gestión del sistema de saneamiento básico y es una persona de la organización (JASS, ATM, Junta directiva o similar)”

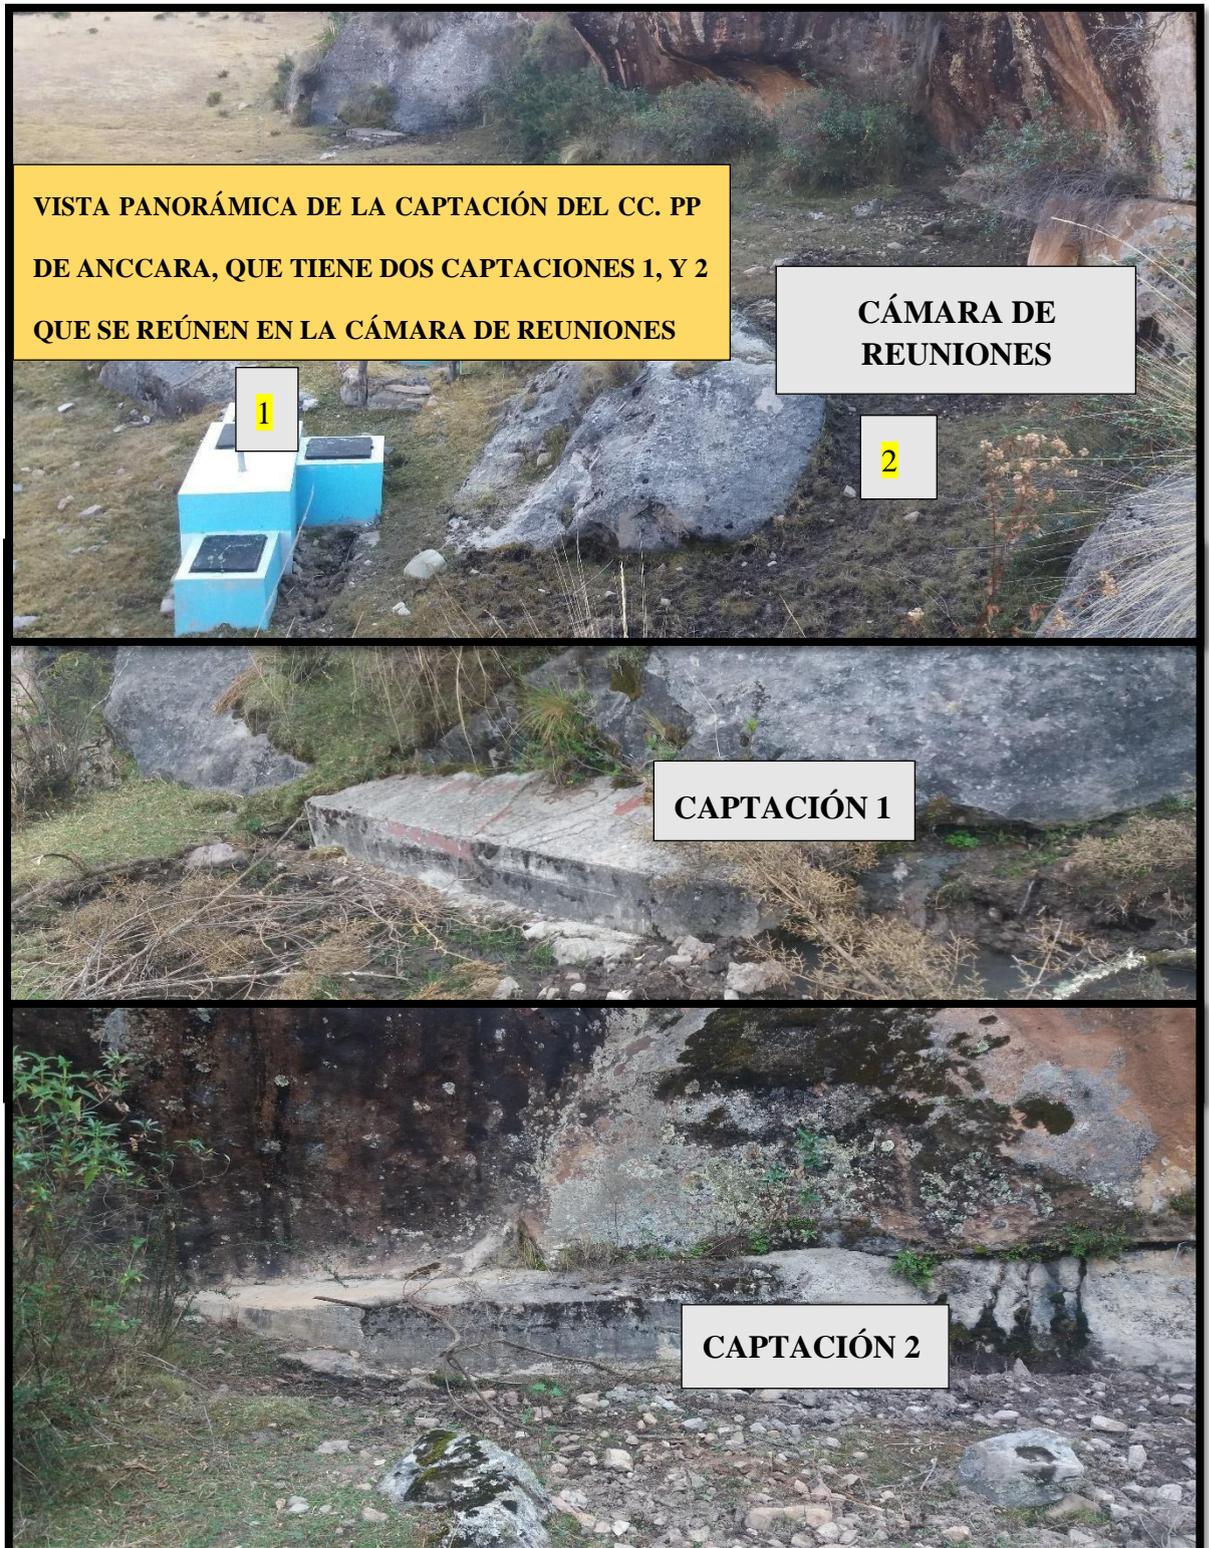
**A. PANEL FOTOGRÁFICO DEL SISTEMA DE AGUA POTABLE DEL  
CC. PP DE ANCCARA CAPTACIÓN:**

**CÁMARA DE REUNIONES. - LA TAPA NO ES SEGURO, NO TIENE: CANASTILLA,**

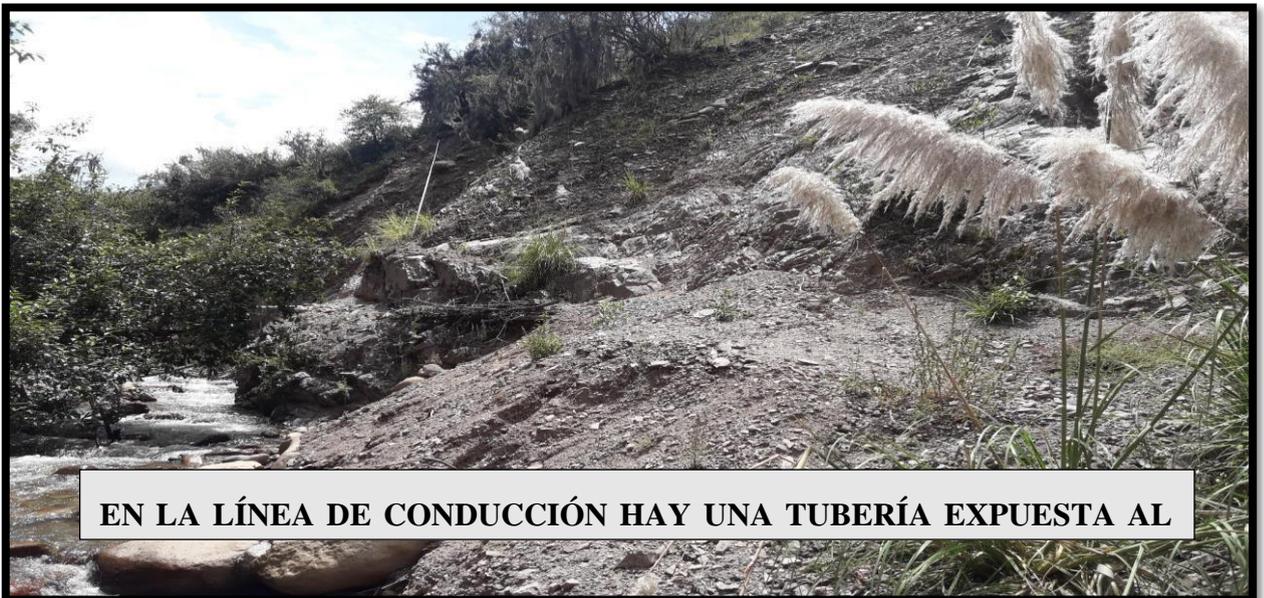
**EN LA LÍNEA DE CONDUCCIÓN HAY UNA TUBERÍA EXPUESTA AL**

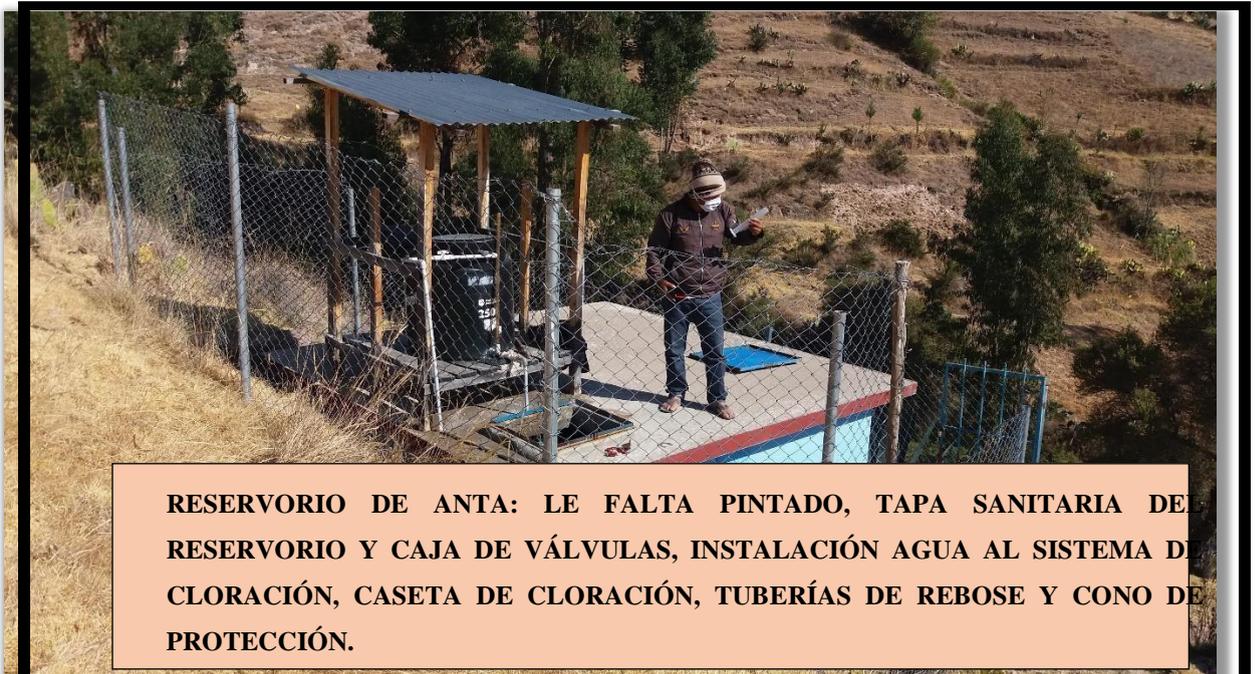
**RESERVORIO DE ANTA: LE FALTA PINTADO, TAPA SANITARIA DE RESERVORIO Y CAJA DE VÁLVULAS, INSTALACIÓN AGUA AL SISTEMA DE CLORACIÓN, CASETA DE CLORACIÓN, TUBERÍAS DE REBOSE Y CONO DE PROTECCIÓN.**

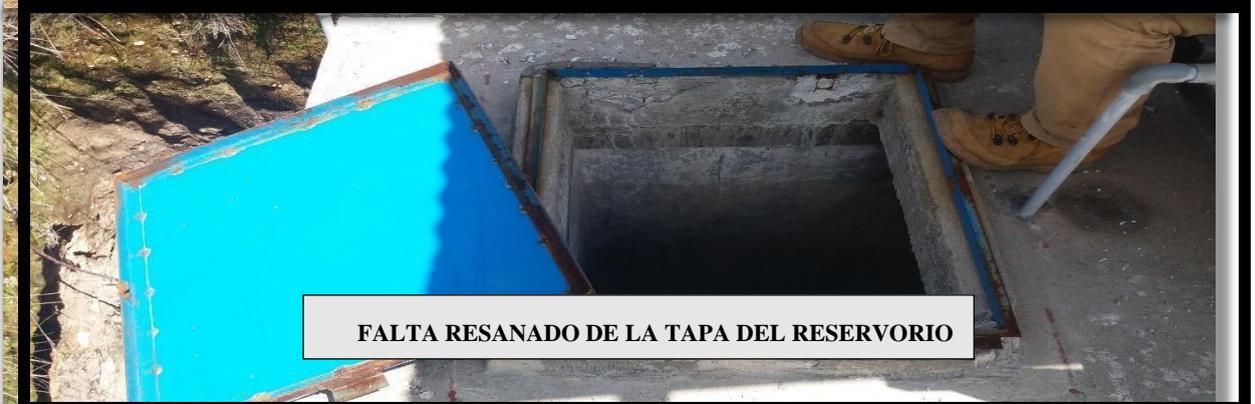
**FALTA RESANADO DE LA TAPA DEL RESERVORIO**

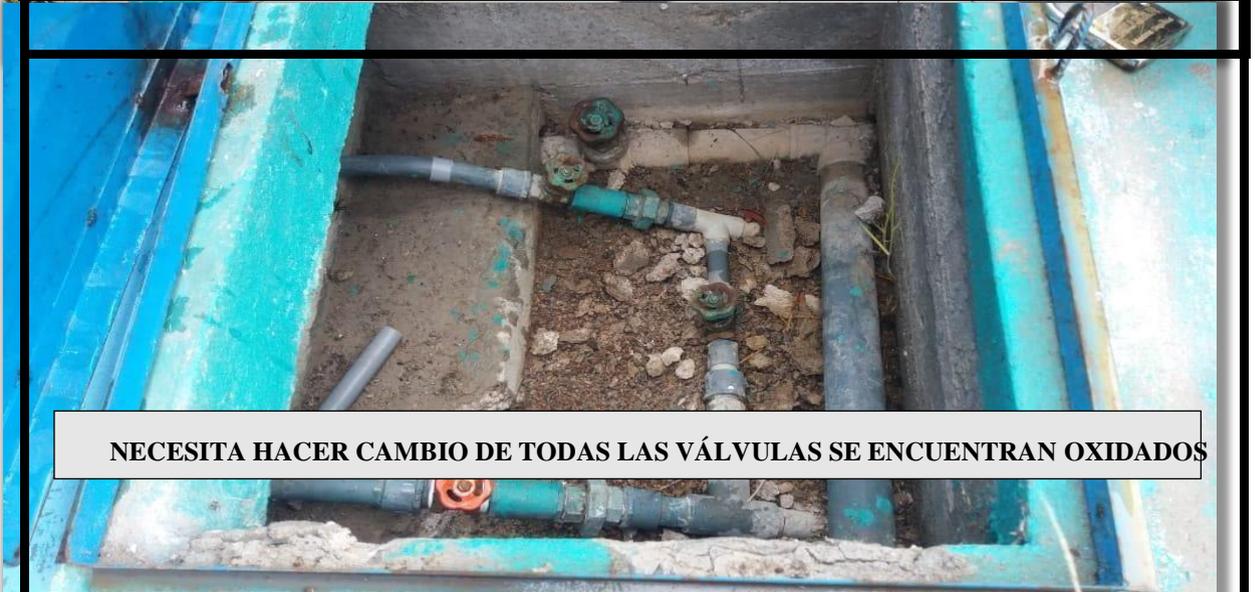
**NECESITA HACER CAMBIO DE TODAS LAS VÁLVULAS SE ENCUENTRAN OXIDADOS**
