**EVALUACIÓN Y MEJORAMIENTO DEL SISTEMA DE
ABASTECIMIENTO DE AGUA POTABLE DEL
CASERÍO VILLA LAS MERCEDES, DISTRITO DE
MORO, PROVINCIA DEL SANTA, DEPARTAMENTO
DE ÁNCASH, PARA SU INCIDENCIA EN LA
CONDICIÓN SANITARIA DE LA POBLACIÓN -2021**

**TESIS PARA OPTAR EL TÍTULO PROFESIONAL DE
INGENIERO CIVIL**

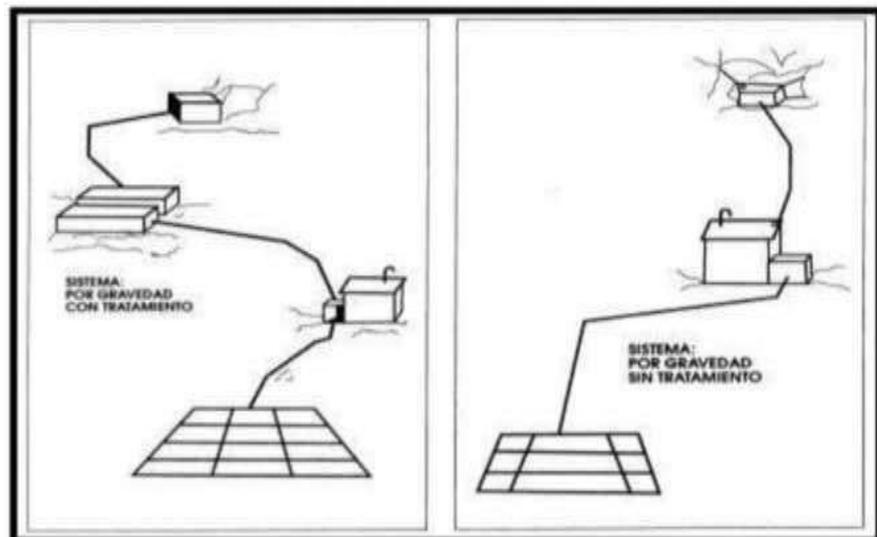
Figura 2. Abastecimiento por gravedad.

Compuesta por los mismos elementos, pero con una calidad bacteriológica.

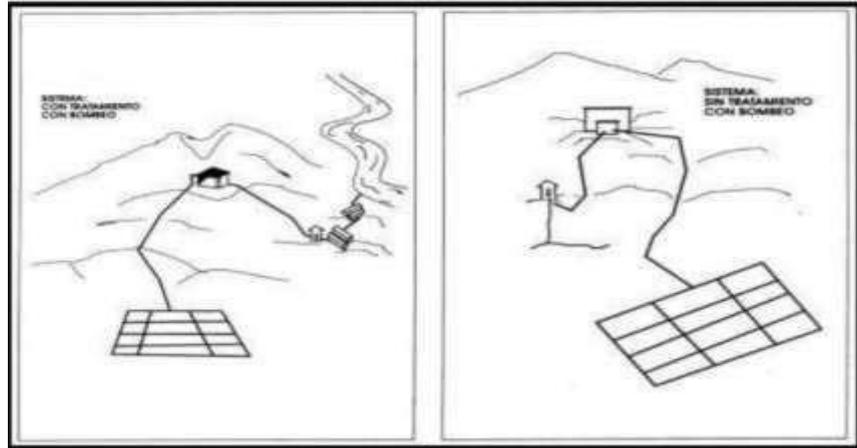
Figura 3. Abastecimiento por bombeo.
Fuente: Ministerio de salud (1993).

Compuesta por una (captación, conducción, planta de tratamiento, caseta y de válvula.)

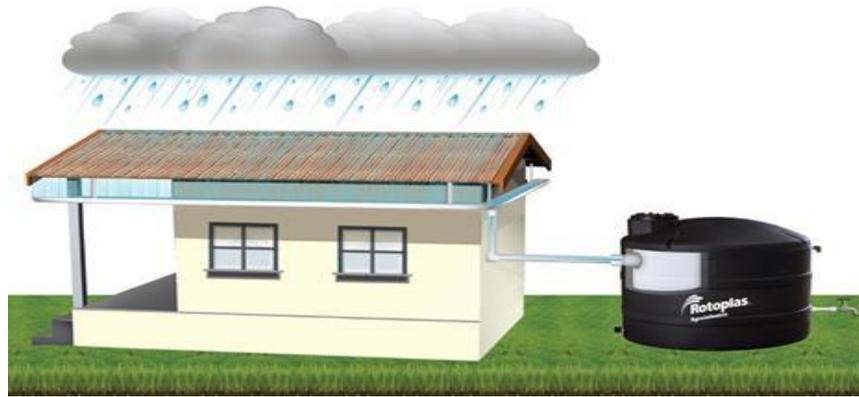
Figura 4. Captación de aguas pluviales.
Fuente. Guía de saneamiento básico.

Este método se utiliza cuando es imposible obtener aguas superficiales o subterráneas y más aún cuando es una zona de lluvia, para esto utilizamos como herramienta los techos de las mismas viviendas como captación para poder distribuirlas.

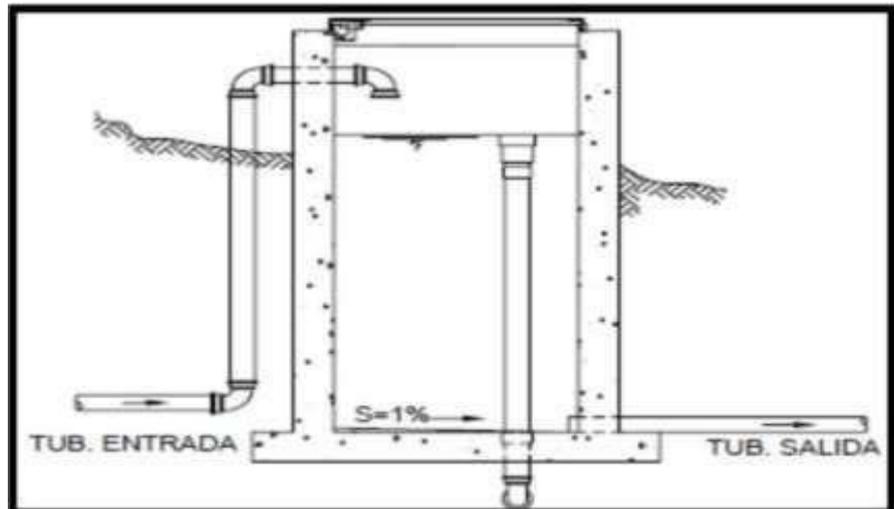
Figura 8. Cámara rompe presión.
Fuente: Salvador T. (2004)

Según Méndez (17), necesaria cuando generan internamente la presión máxima más allá de lo que pueda soportar las tuberías, precisamente su tarea es de suma importancia ya que reduce la fuerza, presión hidrostática a cero para un nuevo balance y una fluidez normal

dentro de las tuberías así no haya un desgaste prematuro internamente y se puedan producir fugas, se da mediante los tipos 6 y 7.

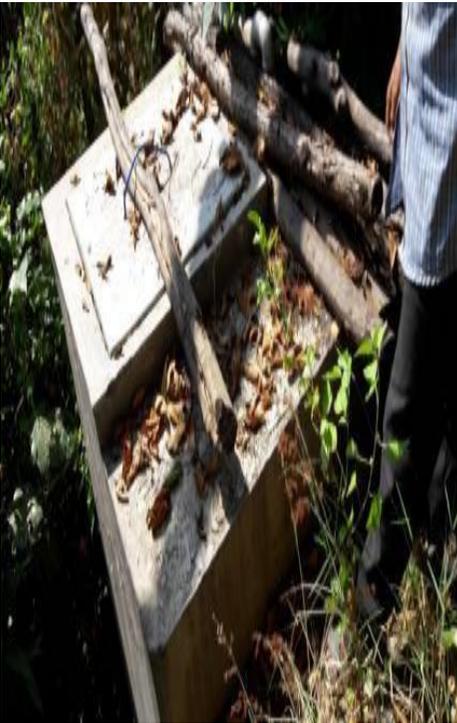
Cuadro 3. Evaluación de la cámara de captación.

Indicador	Descripción de la evaluación.	Evaluación	Evidencia
Tipo de fuente	Manantial de ladera	$Q = V/T = 1,43 \text{ l/s}$

Demanda de agua para la población.	El caudal suficiente para la población es de 0,052 l/s, de tal manera que el caudal de la fuente no tendrá ningún problema para abastecer a la población.	$Q_p = P \cdot D / 86400 = 0,052 \text{ l/s}$	
		Población actual=90 Hab	
		Dotación= 50l/h/d	
		$0,052 \text{ l/s} < 1,43 \text{ l/s}$.	
Protección del afloramiento	Contiene material granular como filtro y un espesor de losa de 0.18 cm, concreto simple 175 kg/cm ² .	Se evaluó mediante la visita, está en buen estado.	
Cámara húmeda	Contiene 4 orificios de 1 1/2 pulgada de la fuente a la cámara de captación, la longitud de canastilla es de 30 cm, la tubería de rebose es de 1" y del cono es 2", estructura de concreto de 18 cm de espesor con longitudes de 1,50 x 1,20 x 1,40, contiene filtración en las paredes de la losa, si cuenta con tapa sanitaria.	Según la norma la longitud máxima de orificio es de 2".

La tubería de rebose es la adecuada entre 1 y 2 pulgadas.	
		Comprobación de orificios adecuado:	
		$D_c = ((4(A)) / 3,1416)^{1/2} = 0,066\text{m} = 2,5"$	
		Diámetro asumido es de 1,5"	
		$N_a = (2,5" / 1,5")^2 + 1 = 3,8" = 4"$	
		$D_c = \text{Diámetro calculado.}$ $A = \text{Área de tubería.}$ $N_a = \text{Número de orificios.}$	El número de orificios si es la adecuada.
Cámara seca	Se encuentra en perfecto estado.	La válvula se encuentra en buen estado, la tubería de salida es de 2", tiene tapa sanitaria y también es de	
Cerco Perimétrico	No cuenta con cerco perimétrico.	Contiene vegetación alrededor de la cámara de captación.

Del cuadro N°3 evaluación de la cámara de captación, indica que este componente del sistema de abastecimiento de agua potable, si cumple sus funciones adecuadamente, pero tiene pequeñas fallas estructurales, lo cual lo encontramos en un estado “Regular”.

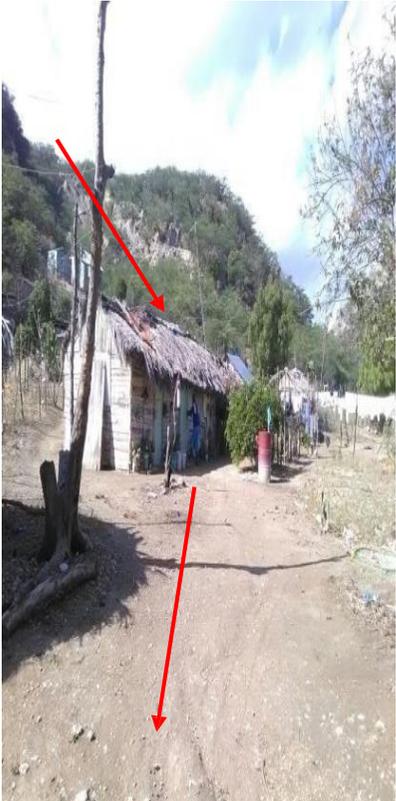
Cuadro 4. Evaluación de la línea de conducción.

Indicador	Descripción de la evaluación.	Evaluación	Evidencia
Tipo de conducción.	Se evaluó con la estación total toda la línea de conducción con diferencia de cotas de 30 metros entre la captación al reservorio.	El tipo de conducción es por gravedad y funciona correctamente.

Tipo de tubería	Tubería PVC, de 1”, clase 5, lo cual es la adecuada porque no sobrepasa el 75 % de su capacidad de presión, se encuentra en el rango de 35 metros, pero tiene algunos daños, porque no se encuentran algunos tramos bajo tierra.	La tubería es la adecuada.	
Cámara rompe presión	La pérdida de carga en el tramo en 200 metros es de 10,2m, el cual no tiene problemas de presión, por lo tanto, no es necesario una cámara rompe presión.	Comprobación de la pérdida de presión en la línea de conducción. Se calculará con el caudal máximo diario = $0,052 \times 1,30 = 0,07$ l/s Se aplicará la estandarización del caudal = 0,5 l/s, el diámetro es de 1”. Pérdida del tramo unitario $hf = \frac{(Qd / (2,492 \times d^{2,63}))^{1,85}}{L} = 0,05$ Pérdida de tramo total $L \times hf = 200 \times 0,05 = 10,2m$.

Válvula de aire	No es necesario.	No hay mucha diferencia de cotas.	
Válvula de purga	No tiene.	Necesario para las sedimentaciones.	
Fuente:	Elaboración propia.

Del cuadro N°4 evaluación de la línea de conducción, indica que este componente del sistema de abastecimiento de agua potable, si cumple sus funciones adecuadamente, solo presenta fallas físicas que impide que el agua llegue libremente, por lo cual tiene muy poca presión, estando en un estado “Bajo”.

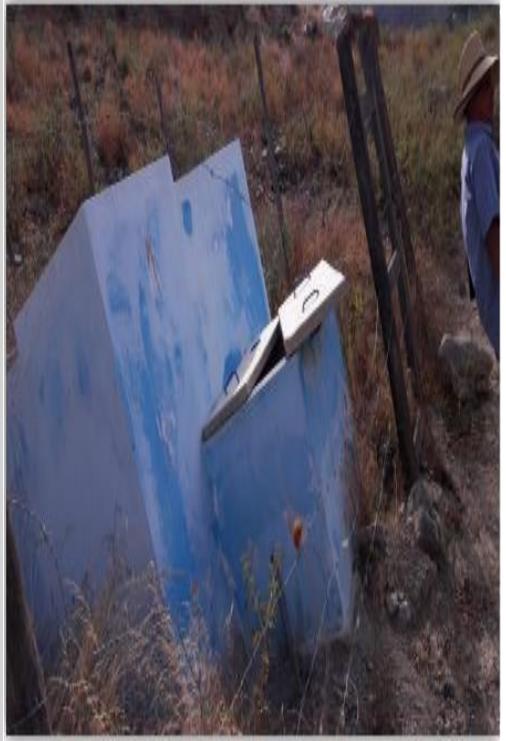
Cuadro 5. Evaluación del reservorio.

Indicador	Descripción de la evaluación.	Evaluación	Evidencia
Tipo de reservorio.	Un reservorio cuadrangular de concreto simple, espesor de muro de 18 cm, de 3 x 3 x 3, existe filtración.	Se evaluó yendo al lugar.

Capacidad de reservorio.	La capacidad del reservorio si es el adecuado para que pueda abastecer a la población, considerando el volumen de regulación para daños que puedan ocurrir.	$V_{\text{almacenamiento}} = V_r + V_{\text{reser.}}$ $V_r = 0,25 \times Q \times 86.400 = 10.8 \text{ m}^3$ $V_R = 0.1 \times Q \times 86.400 = 4.32 \text{ m}^3$ $V_{\text{almacenamiento}} = 15,12 = 15 \text{ m}^3$	
Cámara húmeda	La tubería de salida es de 1” como la de entrada, su tubería de rebose y limpia es de 2 “, su dimensión de canastilla es de 20 cm.	La tubería es la adecuada entre 1” y 2” según la norma.	
Cámara seca	Es de concreto de 175 kg/cm ² , protege las válvulas.	Se encuentra en buen estado.

Cerco perimétrico.	Solo separada con palos y alambres.	Si cuenta con cerco perimetrico.

Del cuadro N°5 evaluación del reservorio, indica que este componente del sistema de abastecimiento de agua potable, si cumple sus funciones adecuadamente, solo presenta fallas superficiales como la cámara de captación; el cual existe filtración, por lo tanto, se encuentra en un estado “Regular”.

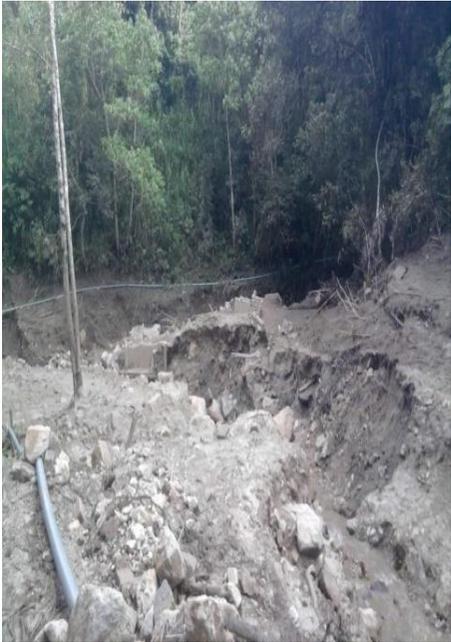
Cuadro 6. Evaluación de la línea de Aducción.

Indicador	Descripción de la evaluación.	Evaluación	Evidencia
Tipo de aducción.	. Se evaluó con el nivel topográfico en un tramo de 50 metros con columna de agua de 5 m.	Aducción por gravedad, aprovechando el desnivel del terreno.

Tipo de tubería	Tubería PVC, de 1”, clase 5, lo cual es la adecuada, porque no sobrepasa el 75% de su capacidad de presión, se encuentra en el rango de 35 metros, falla por rotura en algunos tramos, porque se encuentre al aire libre	La tubería es la adecuada, ya que el desnivel es de 5 metros.	
Cámara rompe presión	No hay mucha diferencia de cotas.	No es necesario.	
Válvula de aire	No hay mucha diferencia de cotas.	No es necesario.	
Válvula de Purga	La velocidad es adecuada.	$V = Q/A =$ $0,005 / (3.1416 * (0,0254)^2 / 4) =$ $0,98 \text{ m/s}$

Del cuadro N°6 evaluación de la línea de aducción, indica que este componente del sistema de abastecimiento de agua potable, si cumple sus funciones adecuadamente, solo presenta fallas superficiales; el cual tiene problemas de rotura como la línea de conducción por no tener la protección adecuada y estar cubierta bajo tierra, por lo tanto, se encuentra en un estado “bajo”.

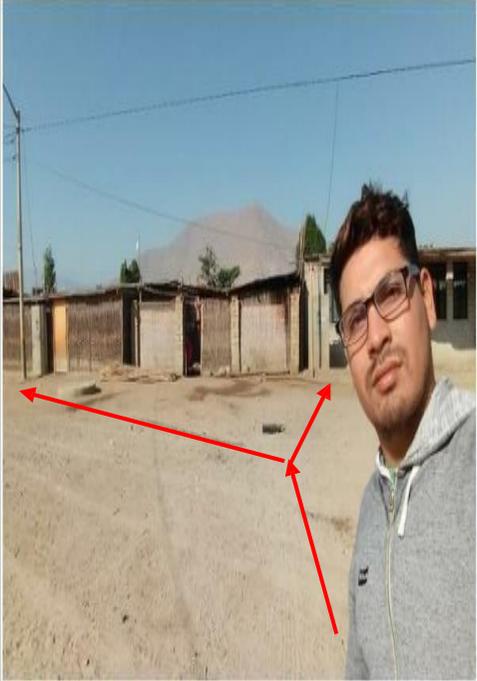
Cuadro 7. Evaluación de la red de distribución.

Indicador	Descripción de la evaluación.	Evaluación	Evidencia
Fluidez del servicio en la red.	<p>Población de 90 habitantes es de 0,75 l/h/día, y en el reservorio tiene una capacidad de 15000 l; el cual no habrá problema de fluidez.</p> <p>La velocidad del agua será la adecuada, dentro de los parámetros máximos y mínimos entre 0,6m/s y 3m/s.</p>	<p>Consumo máximo horario $Q_{mh} = 0,5 \times k2 = 0,75 \text{ l/s}$</p> <hr/> <p>Consumo unitario $Q_{mu} = Q_{mh} / 90 = 0,0083 \text{ l/h}$</p> <hr/> <p>Gasto de diseño $(Q_d) = 90(0,0083) = 0,75 \text{ l/h/día}$</p> <hr/> <p>Velocidad en la tubería de distribución.</p> <hr/> <p>$V = 1,9735 \times (Q_d / d) = 1,48 \text{ m/s}$</p>

Tipo de tubería	La tubería es de 1", clase 5 y conecta a todas las viviendas.	La tubería tiene problemas de rotura.	
Válvulas	Solo cuenta con una válvula en la red principal para aislar la zona en caso de mantenimiento o falla.	Si cumple su función.

Del cuadro N°7. Evaluación de la red de distribución, indica que este componente del sistema de abastecimiento de agua potable, si cumple sus funciones adecuadamente, solo presenta fallas superficiales; el cual tiene problemas de rotura como la línea de conducción y aducción por no tener la protección adecuada y estar cubierta bajo tierra, por lo tanto, se encuentra en un estado “bajo”.

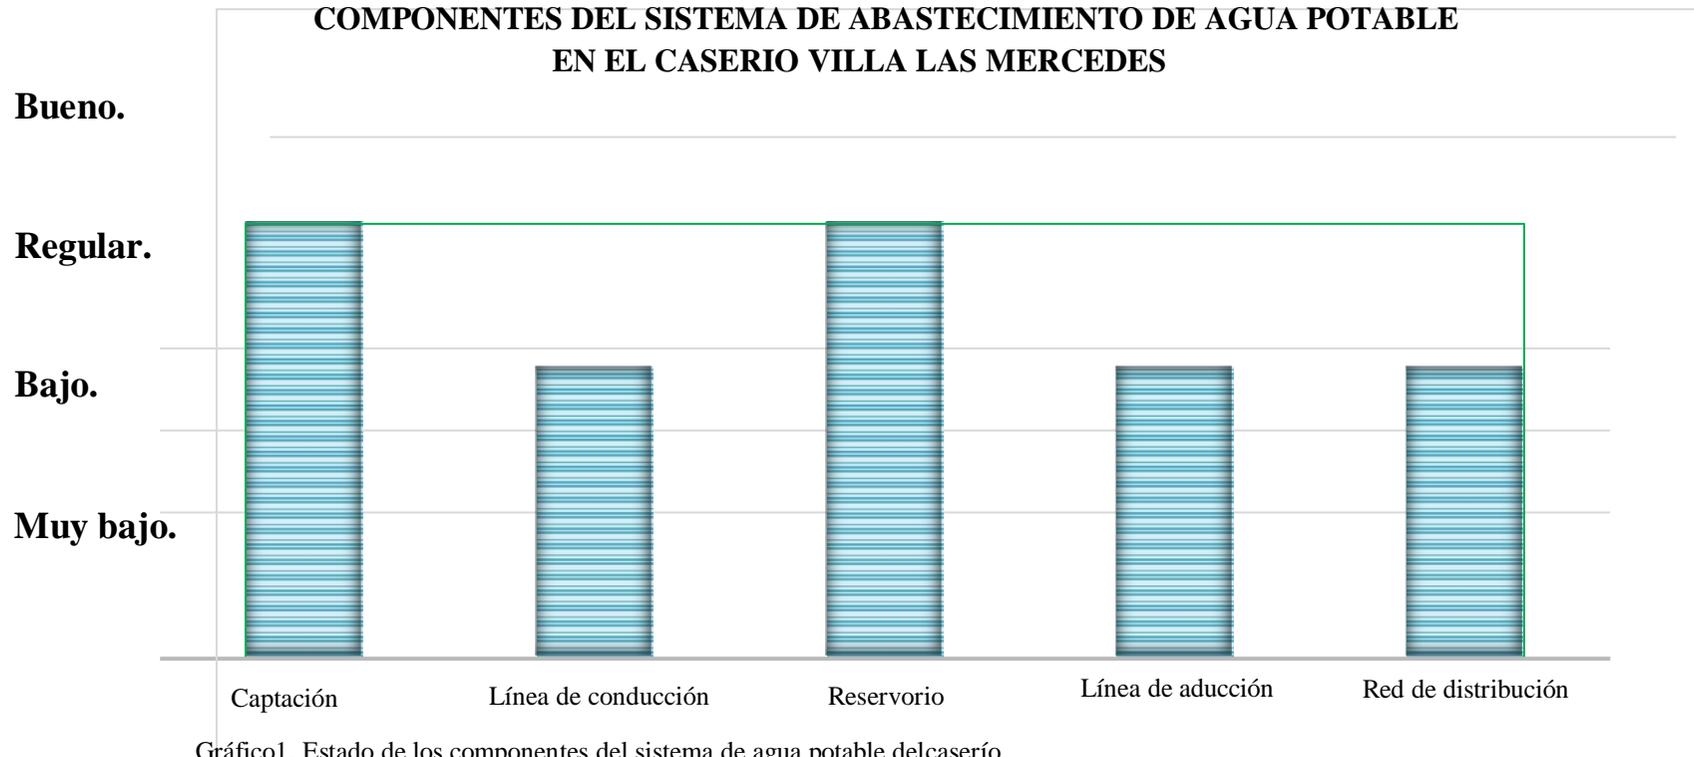
Gráfico1. Estado de los componentes del sistema de agua potable delcaserío.
Fuente: Elaboración propia

Del gráfico N^a1. Muestra el estado de todos los componentes del sistema de abastecimiento de agua potable del caserío Villa Las Mercedes, lo cual contrastando con las bases teóricas indica que la captación y el reservorio, están en buenas condiciones hidráulicas y fallan algunos componentes estructurales no tan perjudiciales para el funcionamiento como pequeñas grietas, humedad o algún componente ya desgastado lo cual se le denominara en estado “Regular”.

La línea de conducción, aducción y línea de distribución también cumplen con su funcionamiento hidráulico, pero tiene fallas estructurales que, si impide que el agua llegue libremente, como roturas severas, lo cual, contrastando con las bases teóricas, indica que está en un estado “Bajo”.

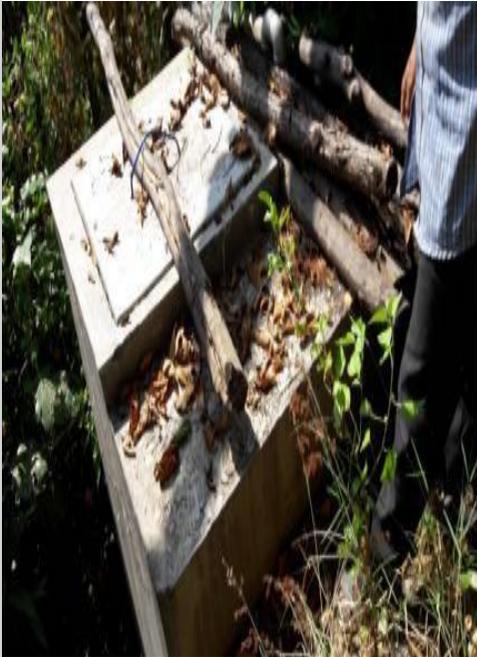
Cuadro 8. Mejoramiento de la cámara de captación.

Indicador	Descripción	Mejoramiento	Evidencia
Fuente	Manantial de ladera.	Está en buen estado.

Demanda de agua para la población.	El caudal de la fuente es de 1,42 l/s, el cual será suficiente para abastecer a la población.	Si abastece a la población.	
Protección del Afloramiento	Material granular como filtro y un espesor de losa de 0.18 cm.	Cumple su función.	
Cámara húmeda	De forma rectangular, sus dimensiones son de 1,50 x 1,20 x 1,40, tiene una capacidad de almacenamiento de 1800 litros, contiene filtraciones en las paredes muy pequeñas, produciendo vegetación al costado de la cámara de captación.	Se debe reparar la estructura con impermeabilizantes y aditivos que ayuden a combatir la humedad de la zona.	
Cámara seca	Se encuentra en buen estado.	Cumple su función.	
Cerco perimétrico	No cuenta con cerco perimétrico.	Se debe colocar un cerco perimétrico para aislar y evitar daños, brindando protección.

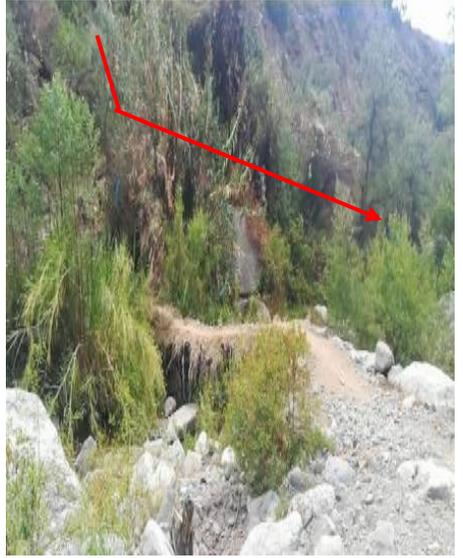
Cuadro 9. Mejoramiento de la línea de conducción.

Indicador	Descripción.	Mejoramiento.	Evidencia
Tipo de conducción.	Gravedad.	Está en buen estado.

Del cuadro N°9 mejoramiento de la línea de conducción, nos indica que este componente esta en buen estado y cumple la función de trasladar el agua de forma adecuada, solo tiene fallas superficiales por rotura, debido a que se encuentra al aire libre y no tiene la protección adecuada.

Tipo de tubería	Tubería PVC, de 1", clase 5, pero terreno y colocarla bajo tierra a 0,30 tiene algunos daños, porque no sem. Reemplazar las partes de la tubería encuentran algunos tramos cubierta. agraviadas.	Se debe revisar la topografía del terreno y colocarla bajo tierra a 0,30	
Cámara rompe Presión	No tiene.	No necesita.	
Válvula de aire	No tiene.	No necesita.	
Válvula de purga	No tiene.	No necesita.

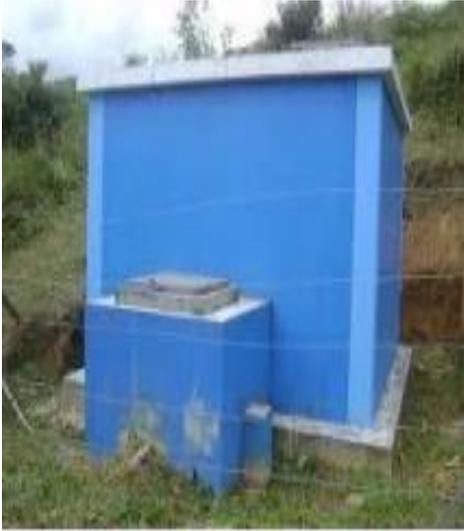
Cuadro 10. Mejoramiento del reservorio.

Indicador	Descripción	Mejoramiento.	Evidencia
Tipo de reservorio	Un reservorio cuadrangular de concreto simple 175 kg/cm ² .	Si cumple su función.

Del cuadro N°10 mejoramiento del reservorio, indica que este componente del sistema de abastecimiento de agua potable, si cumple sus funciones adecuadamente, solo presenta fallas en la estructura como la cámara de captación; el cual existe filtración, por lo tanto, se tiene que reparar o reconstruir si fuera necesario.

Capacidad de reservorio	Capacidad de reservorio de 15 m ³ .	Su capacidad es la adecuada.	
Cámara húmeda	Tiene una medida de 2.9*2.9*1.8, contiene filtraciones en sus paredes.	Necesita reparación en la estructura con concreto y aditivos que fortalezcan la resistencia a la humedad.	
Cámara seca	Es de concreto de 175 kg/cm ² ,	Se encuentra en buen estado.	
Cerco perimétrico.	Si tiene.	Reforzar el cerco perimétrico.

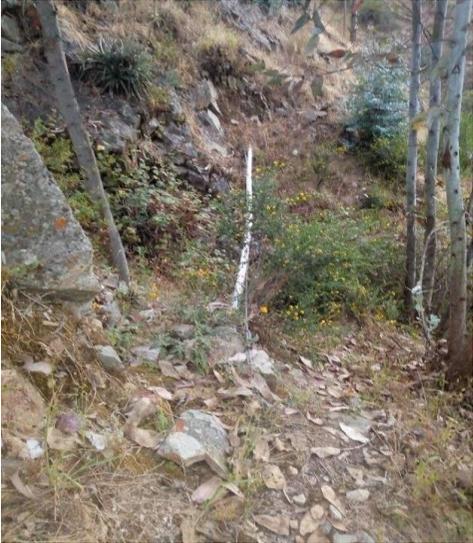
Cuadro 11. Mejoramiento de la línea de Aducción

Indicador	Descripción	Mejoramiento	Evidencia
Tipo de aducción.	Por gravedad.	Si cumple con su función.

Del cuadro N°11 mejoramiento de la línea de aducción, indica que este componente del sistema de abastecimiento de agua potable, si cumple sus funciones adecuadamente, solo presenta fallas superficiales; el cual tiene problemas de rotura como la línea de conducción por no tener la protección adecuada y estar cubierta bajo tierra.

Tipo de tubería	Tubería PVC, de 1", clase 5, falla por rotura en algunos tramos, porque se encuentre al aire libre	Se debe remplazar las partes de las tuberías donde exista filtración y colocar a 0,30 m bajo tierra las partes que se encuentran al aire libre.	
Cámara rompe Presión	No tiene.	No es necesario.	
Válvula de aire	No tiene.	No es necesario.	
Válvula de purga	No tiene.	No es necesario.

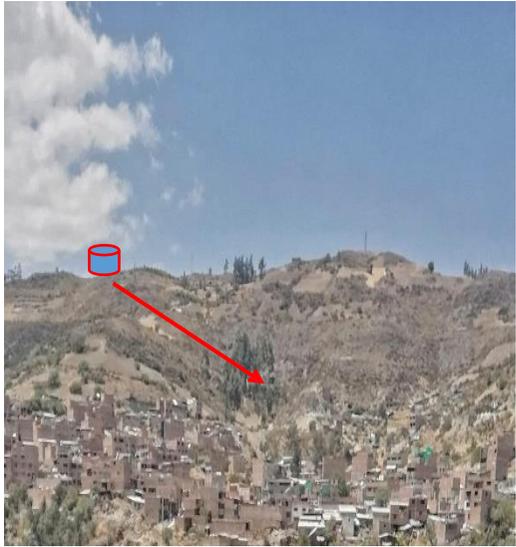
Cuadro 12. Mejoramiento de la red de distribución.

Indicador	Descripción	Mejoramiento.	Evidencia
Fluidez del servicio en la red.	No hay problema de fluidez.	Si cumple su función.

Del cuadro N°12 mejoramiento de la red de distribución, indica que este componente del sistema de abastecimiento de agua potable, si cumple sus funciones hidráulicas, solo presenta fallas superficiales; el cual tiene problemas de rotura como la línea de conducción y aducción por no tener la protección adecuada y estar cubierta bajo tierra, por lo tanto, necesita reemplazar algunos tramos y tener la protección adecuada.

Tipo de tubería	La tubería es de 1", clase 5 y conecta a todas las viviendas, tiene daños de rotura.	Se debe reemplazar los tramos con fallas y se debe colocar bajo tierra.	
Válvulas	Solo cuenta con una válvula en la red principal para aislar la zona en caso de mantenimiento o falla.	Si cumple su función.

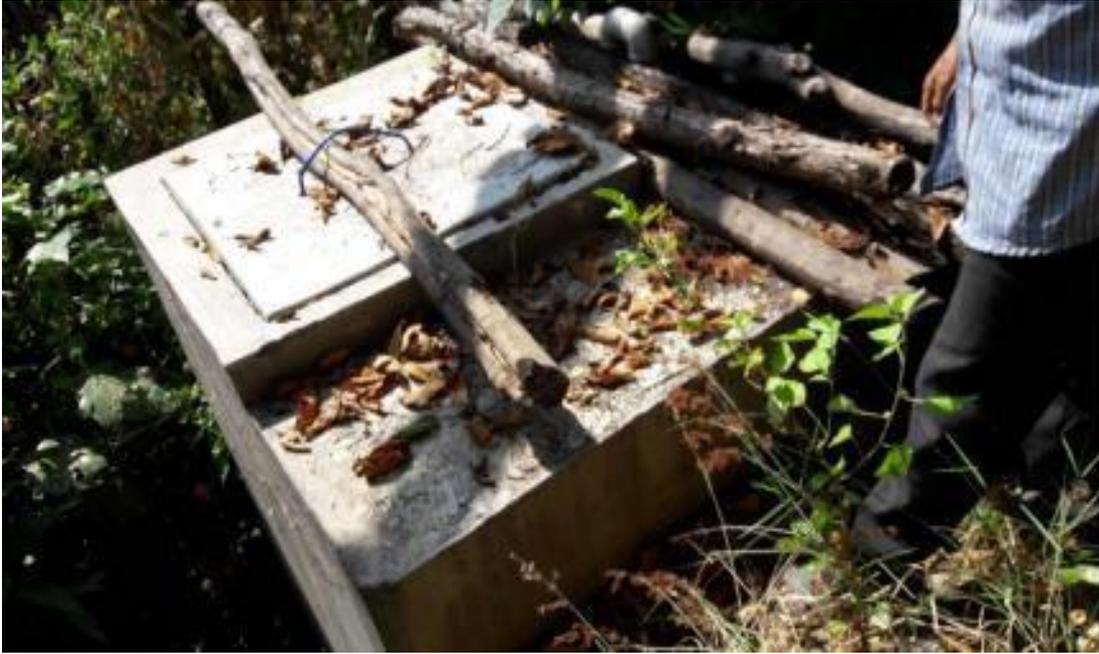
Imagen 2. Cámara de captación del caserío Villa La Mercedes, distrito de Moro, provincia del Santa, departamento de Ancash.

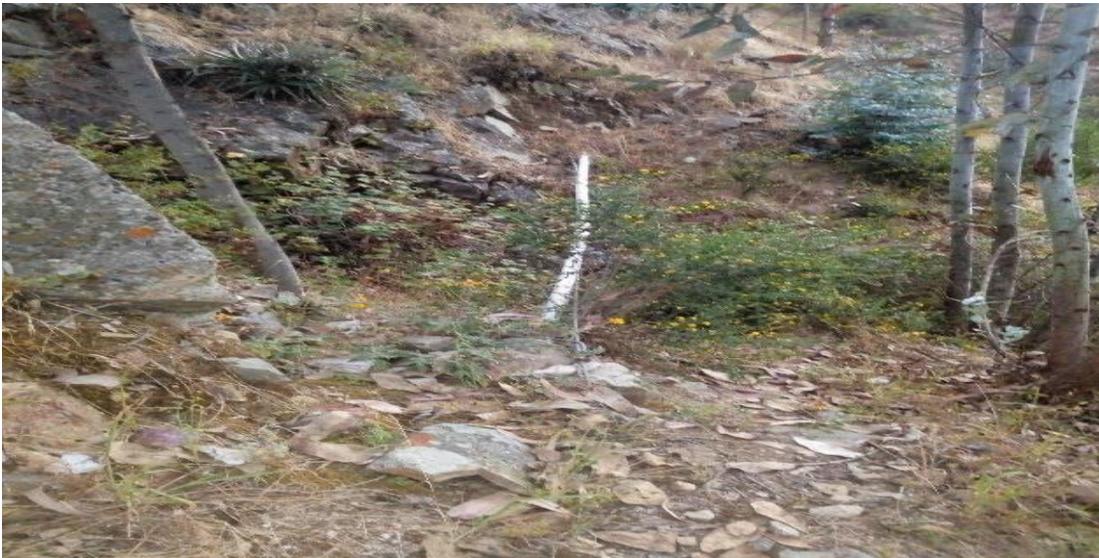
Imagen 3. Situación en la que se encuentra un tramo de las tuberías de aducción del caserío Villa Las Mercedes.

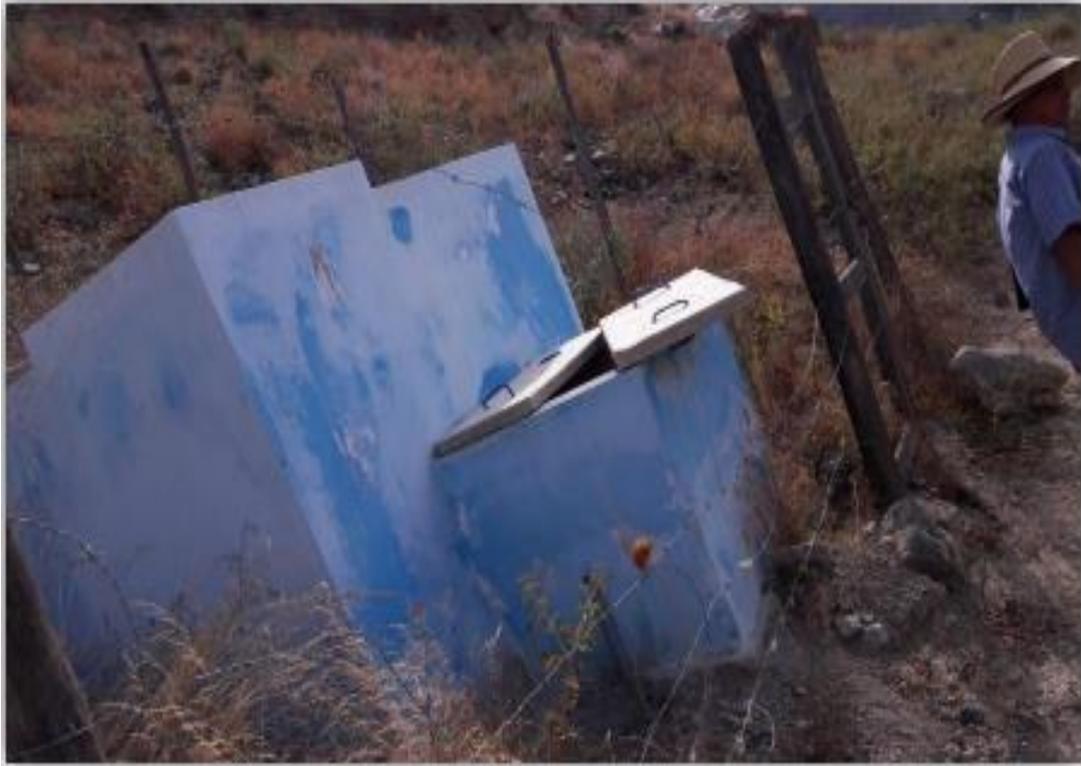
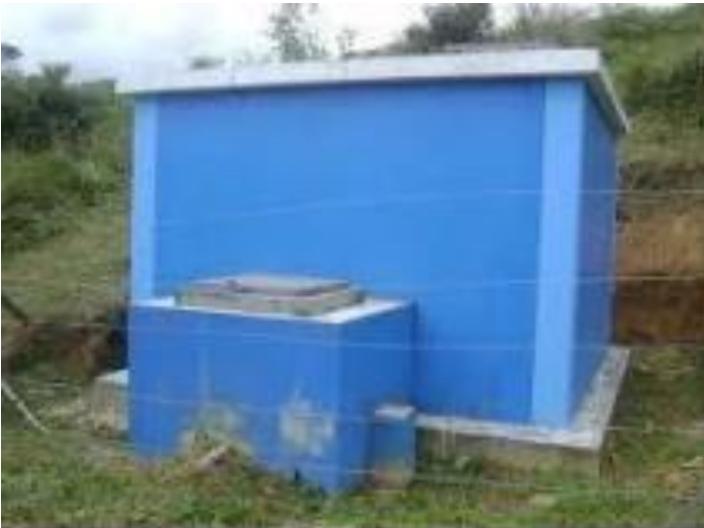
Imagen 4: Reservorio del caserío Villa Las Mercedes, distrito de Moro, Provincia de Santa, departamento de Ancash- 2022.
