**FACULTAD DE CIENCIAS E INGENIERÍA
ESCUELA PROFESIONAL DE INGENIERÍA
CIVIL**

**EVALUACIÓN Y MEJORAMIENTO DEL SISTEMA DE
ABASTECIMIENTO DE AGUA POTABLE DE LA
LOCALIDAD QUEROBAMBA, DISTRITO SAN
NICOLÁS, PROVINCIA CARLOS FERMIN
FITZCARRALD, REGIÓN ANCASH, PARA SU
INCIDENCIA EN LA CONDICIÓN SANITARIA DE LA
POBLACIÓN– 2022.**

**TESIS PARA OPTAR EL TÍTULO PROFESIONAL DE
INGENIERO CIVIL**

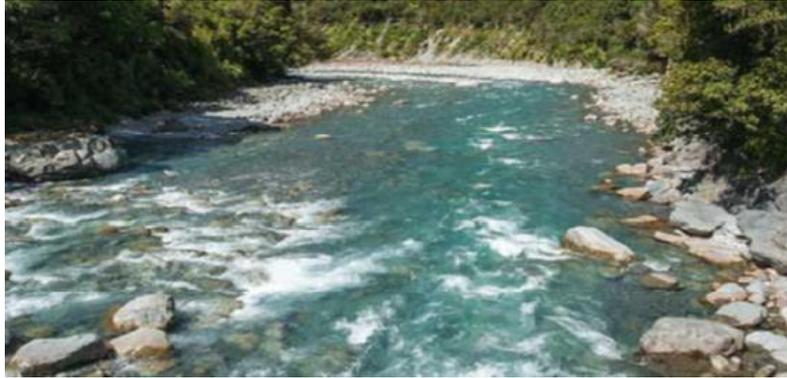
Figura 2 Fuente superficial

Los tipos de fuentes superficiales corresponden a las aguas provenientes de ríos, lagunas, canales, etc., estas fuentes de agua contienen grandes cantidades de desechos sólidos y su grado de contaminación es alta, lo cual para su proceso para hacer que el agua sea potable es conllevando a realizar una planta de tratamiento.

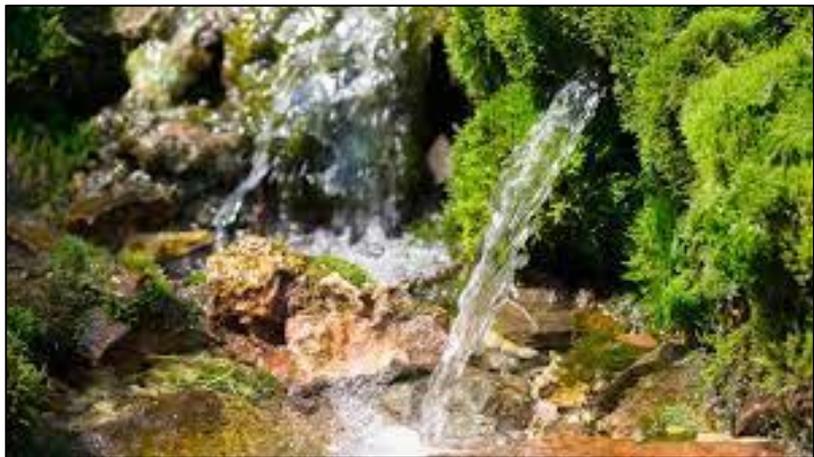
Figura 3 Fuente subterránea (fuente manantial)

Las fuentes subterráneas, son provenientes de agua de manantial, galerías filtrantes, pozos profundos, etc. Estas fuentes contienen un menor grado de contaminación y por lo general solo requiere tener un sistema de desinfección del agua. Las captaciones por manantial pueden ser de ladera o de fondo,

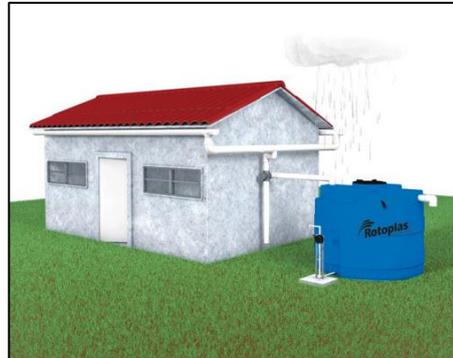
Figura 4 Captación de agua de fuente pluvial

Las fuentes pluviales provienen de las lluvias y ello también puede servir para captar agua y abastecer a la población. Estas fuentes se captan mediante techos a dos aguas que son conducidas

a través de canaletas que llevan a un tanque de almacenamiento de agua. Este tipo de fuente se emplean cuando el régimen pluviométrico es alto.

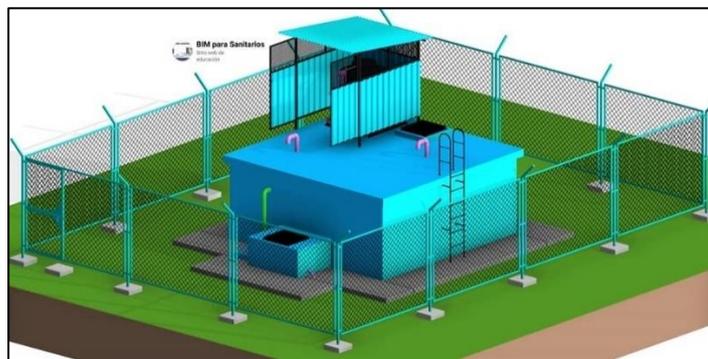
Figura 9 Reservorio apoyado rectangular

- Los reservorios apoyados se apoyan sobre la superficie del suelo, por lo general esta estructura tienen forma rectangular y circular.

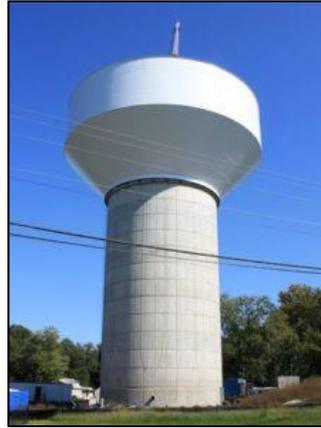
Figura 10 Construcción de reservorio elevado

- Los reservorios elevados se construyen sobre torres, pilotes o columnas, etc. Por lo general estos reservorios son de forma esférica, cilíndrica o paralelepípedo.

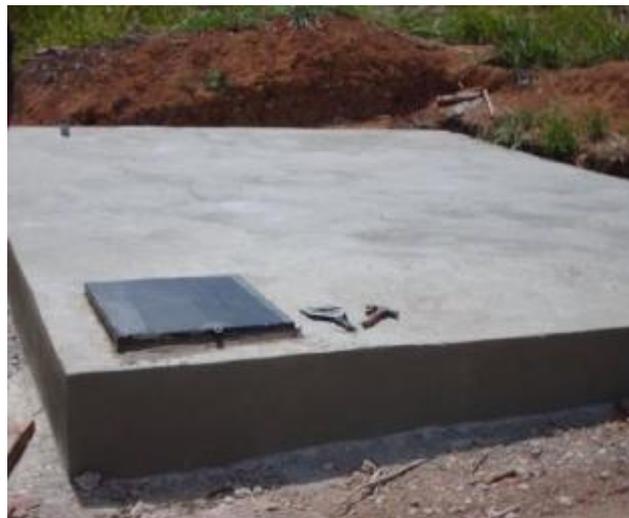
Figura 11 Construcción de reservorio enterrado

- Los reservorios enterrados pueden ser rectangulares o de forma cilíndrica, estas estructuras son construidos por debajo del nivel de terreno natural.

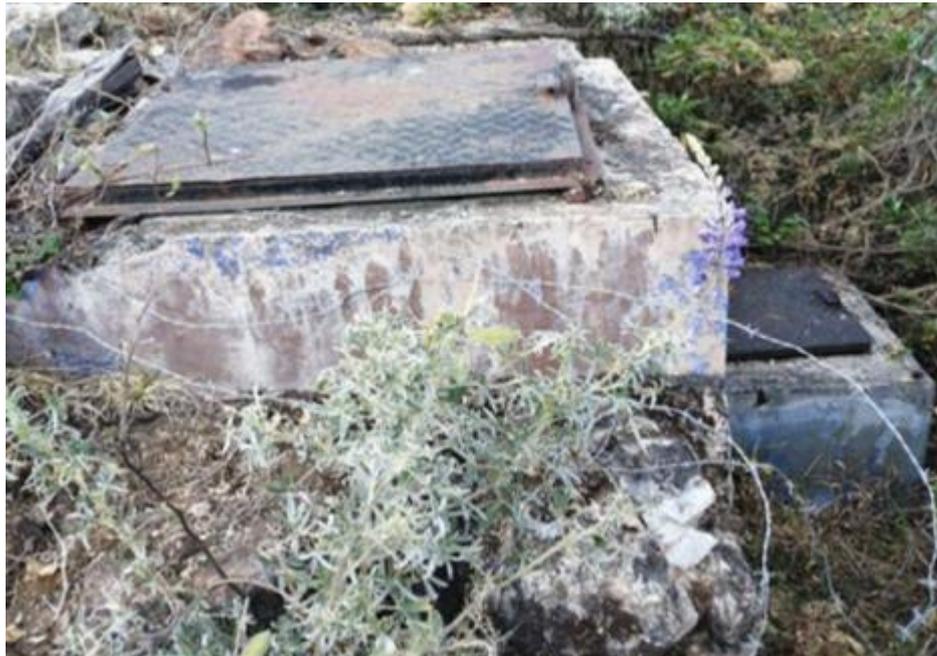
Imágen 1 Captación de ladera deteriorado, pintura desprendida de las paredes

- Se recomienda en la evaluación del estado de la captación saber si la estructura cuenta con un cerco de protección, además, si las tuberías y accesorios se encuentran funcionando adecuadamente o se encuentran deteriorados. Además, observar si la estructura presenta filtraciones.

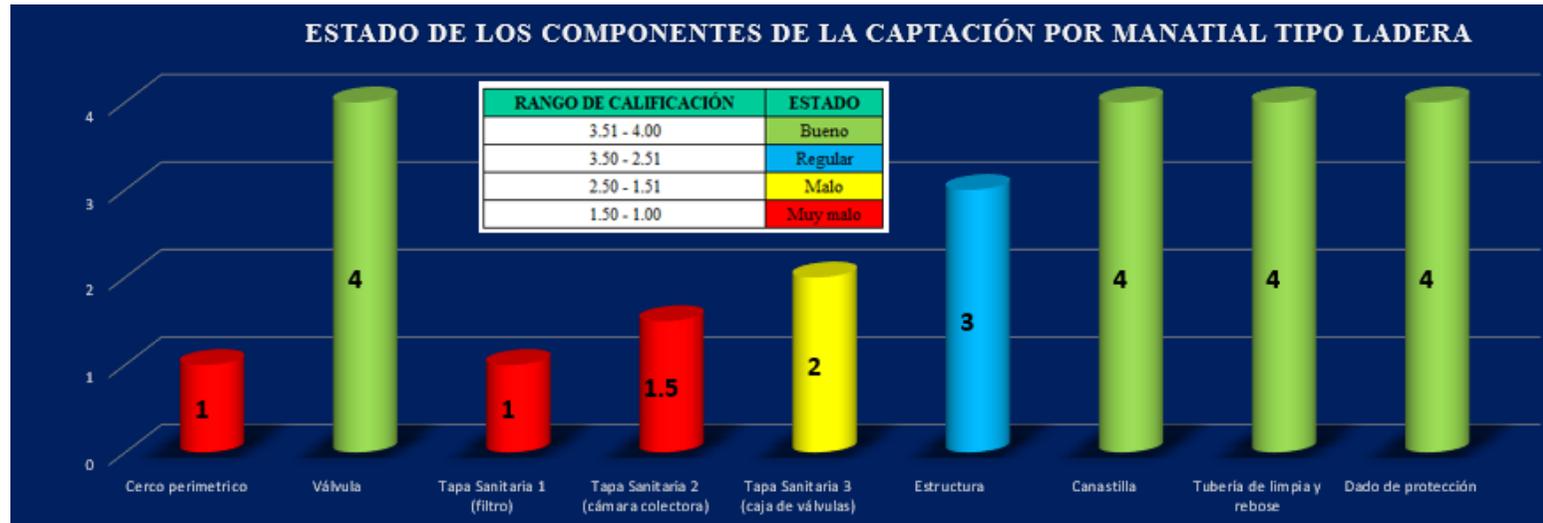
Gráfico 1 Evaluación del estado de los componentes de la captación de ladera

Con un puntaje de un punto (mal estado) se calificaron los componentes cerco perimétrico y tapa sanitaria 1, ya que, no se contaron con estos componentes; con un puntaje de 1.5 (mal estado) se calificó el componente de la tapa sanitaria 2, ya que, se encontró deteriorado y sin seguro; con un puntaje de dos puntos (estado malo) se tuvo el componente de la tapa sanitaria 3; con un puntaje de tres puntos (estado regular) se encontró la estructura un poco deteriorada y con un puntaje de cuatro puntos (estado bueno) la válvula, canastilla, tubería de rebose y limpia y dado de protección se encontraron sin daños.

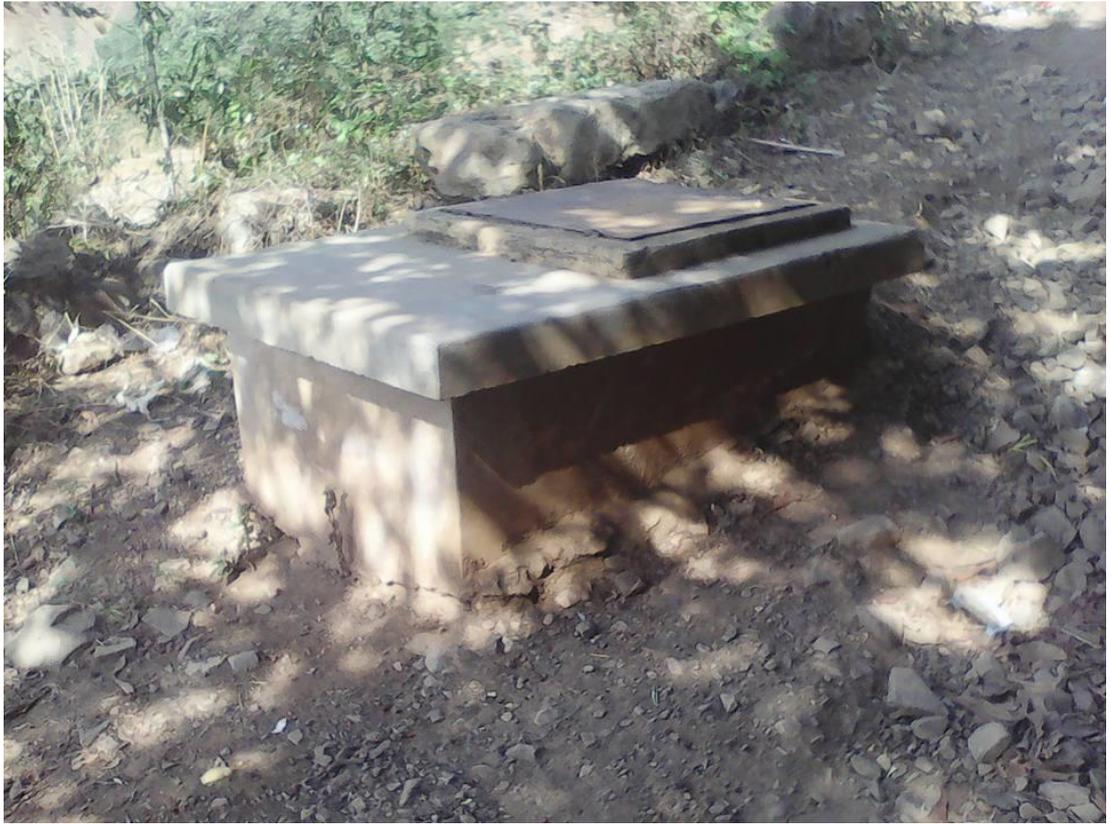
Imagen 2 Cámara rompe presión tipo 6 sin pintar y sin cerco perimétrico

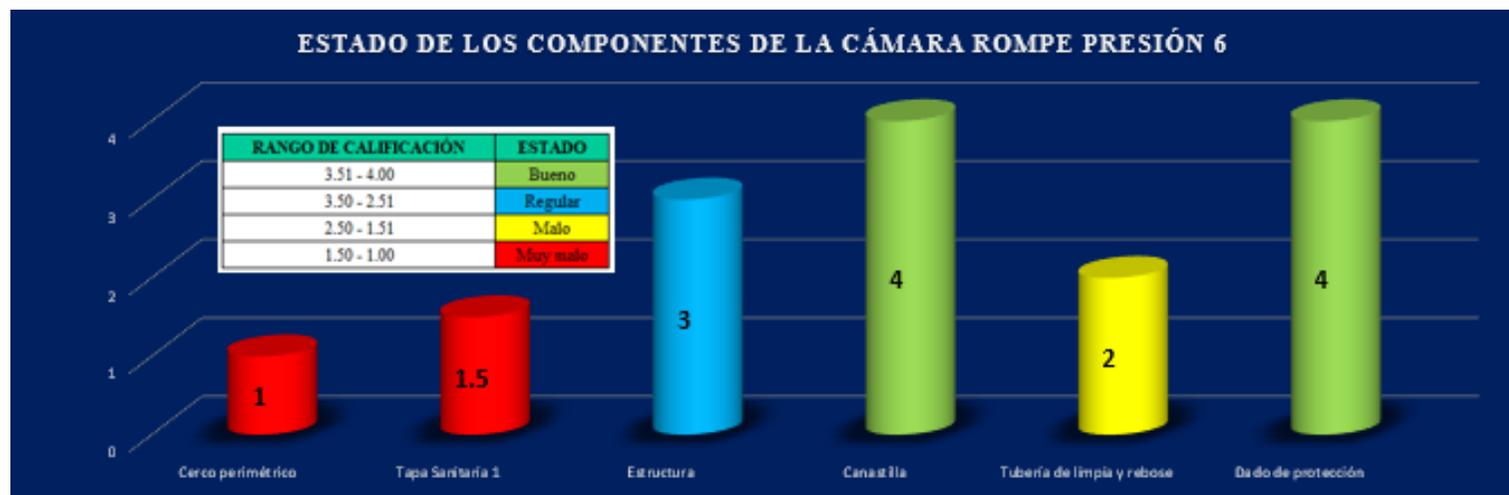
Gráfico 2 Evaluación del estado de los componentes de la captación de ladera

Con un puntaje de un punto (mal estado) se calificó el componente cerco perimétrico, ya que, la CRP6 no tuvo cerco perimétrico; con un puntaje de 1.5 (mal estado) se calificó el componente de la tapa sanitaria 1, ya que, se encontró deteriorado y sin seguro; con un puntaje de dos puntos (estado malo) se tuvo el componente de tubería de limpia y rebose, ya que, están desgastadas; con un puntaje de tres puntos (estado regular) se encontró la estructura un poco deteriorada y con un puntaje de cuatro puntos (estado bueno) la canastilla, el dado de protección se encontraron sin daños.

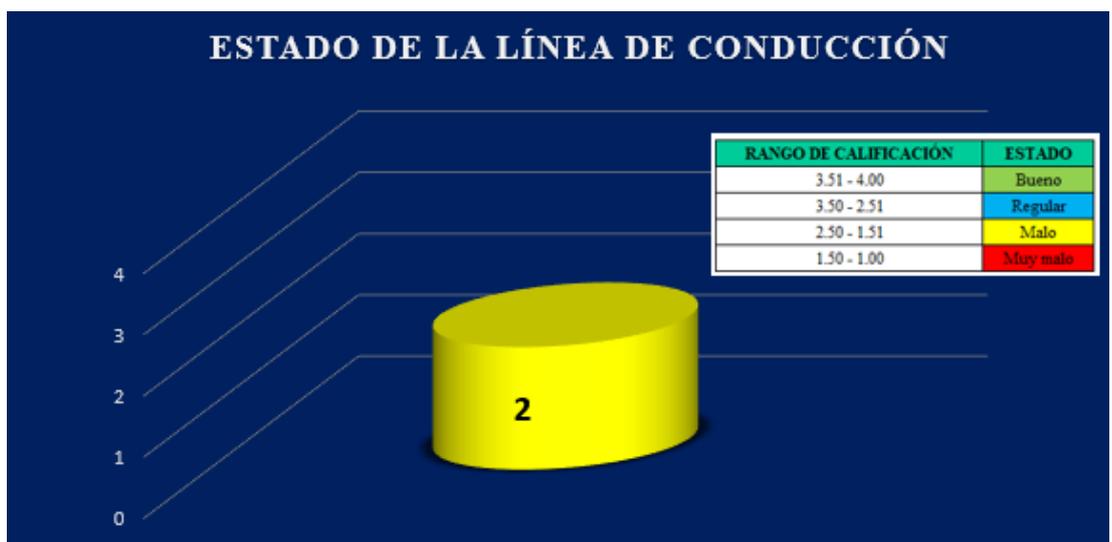
Gráfico 3 Evaluación del estado de la línea de conducción

Con un puntaje de dos puntos (estado malo) se calificó la línea de conducción, ya que, las tuberías estuvieron expuestas a la superficie del terreno, deteriorados, no operando adecuadamente.

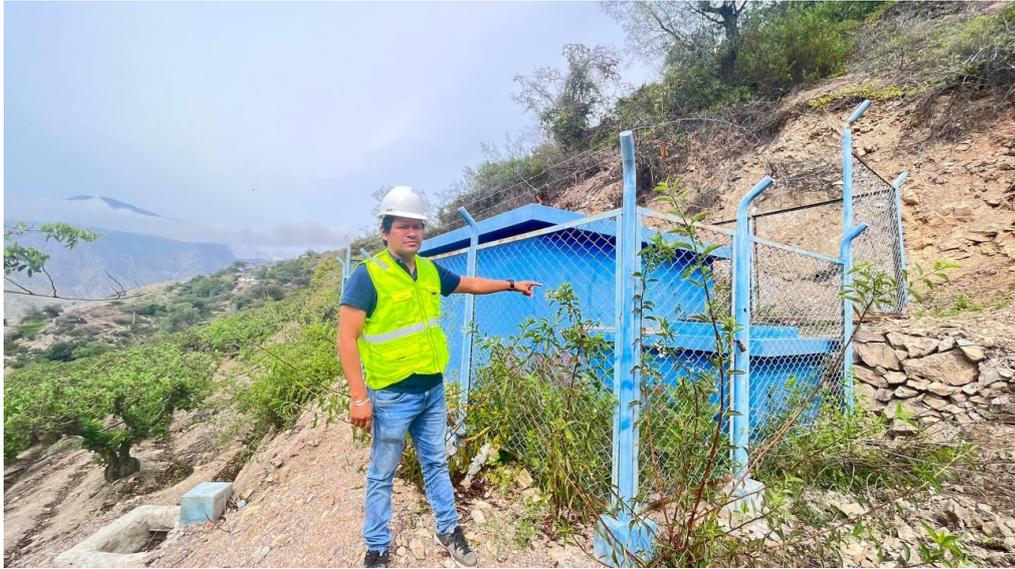
Imagen 4 Reservorio existente apoyado de 10 m³

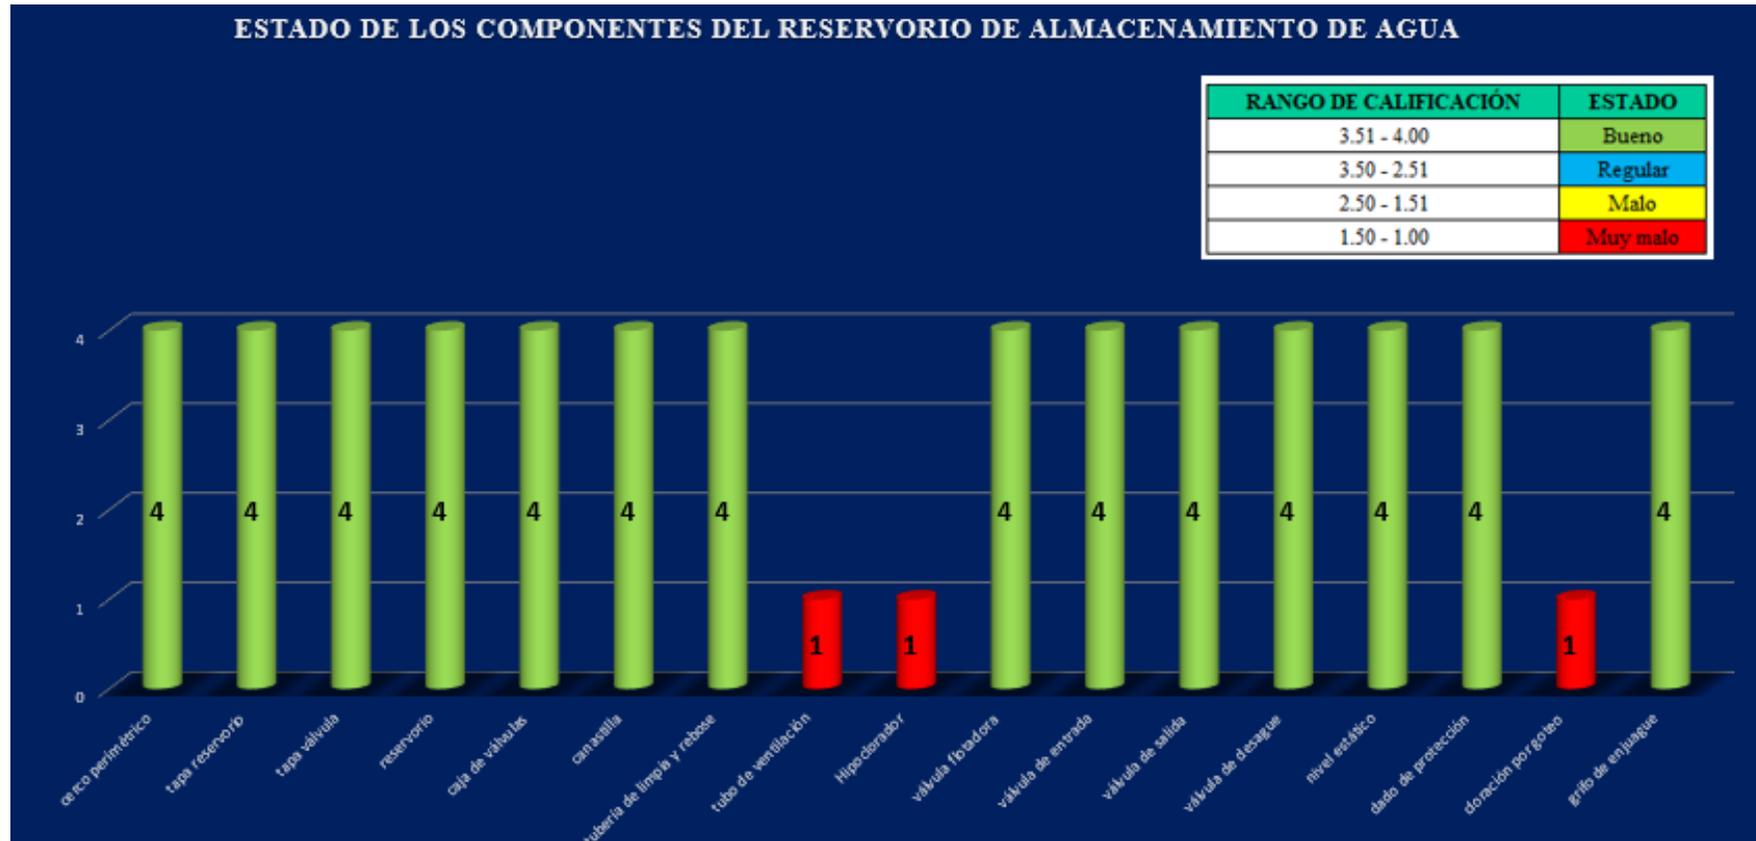
Gráfico 4 Evaluación del estado de los componentes del reservorio

Con un puntaje de un punto (mal estado) se calificó los componentes tubo de ventilación, hipoclorador y desinfección por goteo, ya que, no se contó con un sistema de desinfección y tampoco con una tubería de ventilación. Con un puntaje de cuatro puntos (estado bueno) se calificó los componentes de cerco perimétrico, tapa de reservorio, tapa de la válvula, estructura del reservorio, caja de válvulas, canastilla, tubería de rebose y limpia, válvula flotadora, válvula de entrada, válvula de salida, válvula del desague, dado de protección y el grifo de enjuague, ya que, se que, no presentaron deterioro.

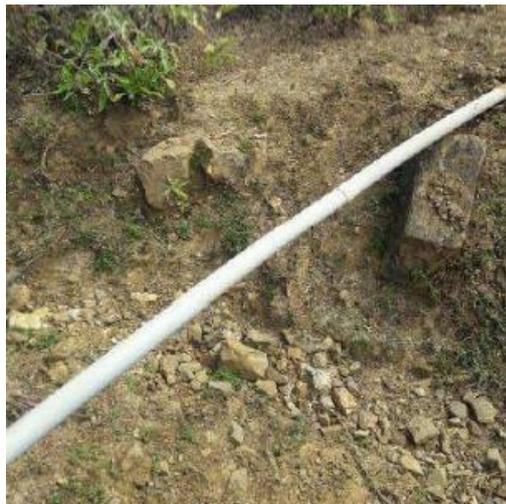
Imagen 5 Línea de aducción expuesta al terreno.

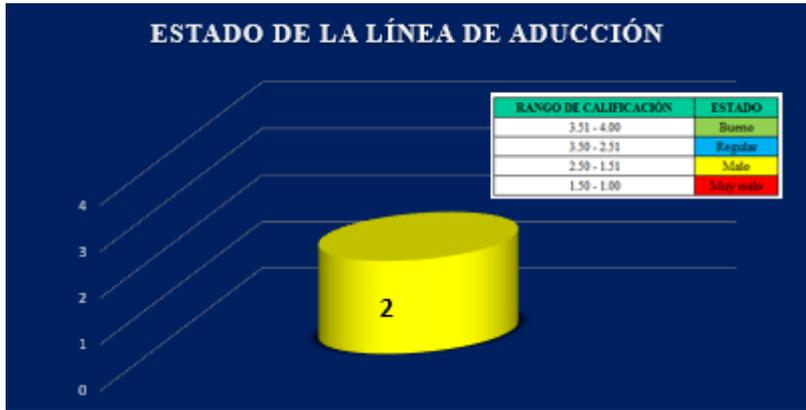
Gráfico 5 Evaluación del estado de la línea de aducción

Con un puntaje de dos puntos (estado malo) se calificó la línea de aducción, ya que, las tuberías estuvieron expuestas a la superficie del terreno, deteriorados, no operando adecuadamente.

En la línea de aducción no contó con válvulas de aire y purga. Las tuberías se encontraron expuestas con problemas de deterioro y obstrucción del pase del agua, las tuberías fueron de PVC de diámetro de 1 pulgada. En la red de distribución se obtuvo tuberías de PVC de 1" en la red principal y en las conexiones de ½" y ¾", las tuberías se encontraron totalmente enterradas. Según Alva et al , en su tesis "Evaluación Y Propuesta De Mejoramiento Del Sistema De Agua Potable, De La Localidad De Quitaracsa, Provincia de Huaylas, Ancash – 2021", en la línea de conducción actualmente se encontró operando en condiciones regulares, se tubo tuberías de PVC $\phi 1.5$ ". En las redes de distribución fue instalada en todas las viviendas que se solicitó durante la realización de la obra; se requirió la ampliación de las redes para nuevos usuarios, las tuberías todavía se encontraron en buena condición.

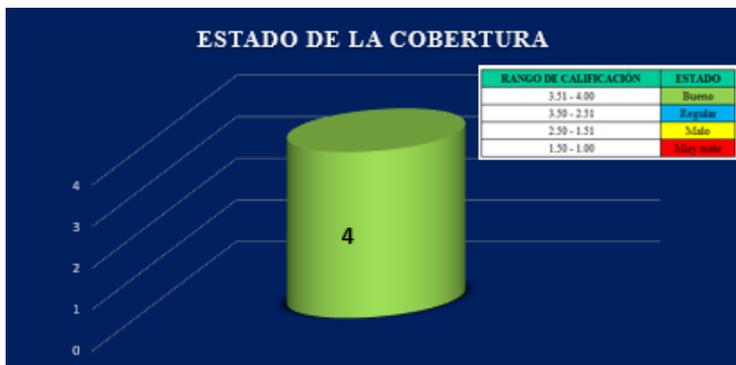
Gráfico 7 Evaluación del estado de la cobertura

Con un puntaje de cuatro puntos (estado bueno) se calificó el estado de la cobertura, ya que, todas las viviendas estuvieron conectadas a la red de distribución, abasteciéndose de agua potable.

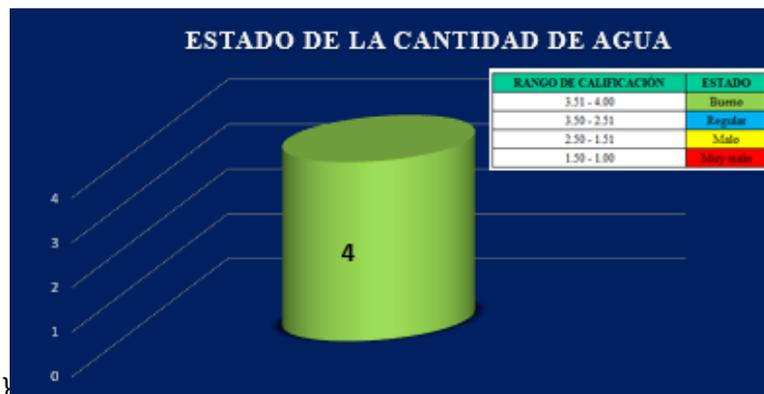
Gráfico 8 Evaluación del estado de la cantidad del agua

Con un puntaje de cuatro puntos (estado bueno) se calificó el estado de la cantidad de agua, ya que, la fuente de agua brinda un caudal superior a la demanda de agua que requiere la población, por la que el volumen ofertado es mayor al volumen demandado.

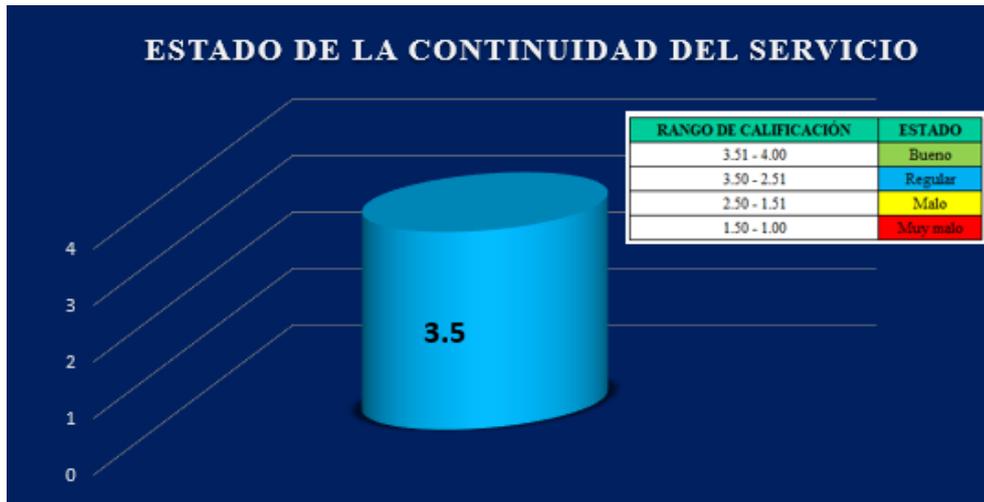
Gráfico 9 Evaluación del estado de la continuidad del servicio

Con un puntaje de 3.5 puntos (estado regular) se calificó el estado de la continuidad del servicio, ya que, la población ha tenido el servicio de agua por horas durante el día porque el sistema presentó problemas de eficiencia por la falta de mantenimiento de las estructuras que provoca que no se brinde de agua adecuadamente durante todo el día.

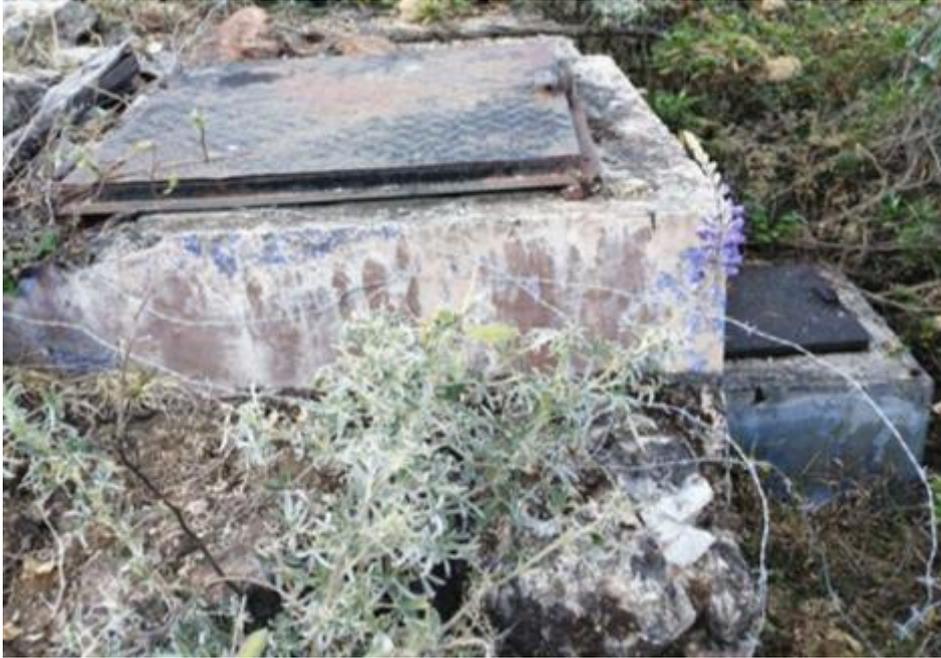
Imágen 6 Obra de captación por manantial (Querobamba) tipo ladera y concentrado

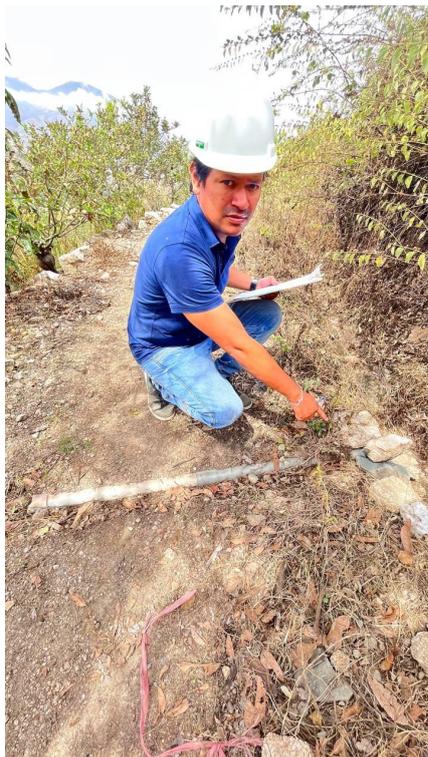
Imágen 7 Línea de conducción expuesta

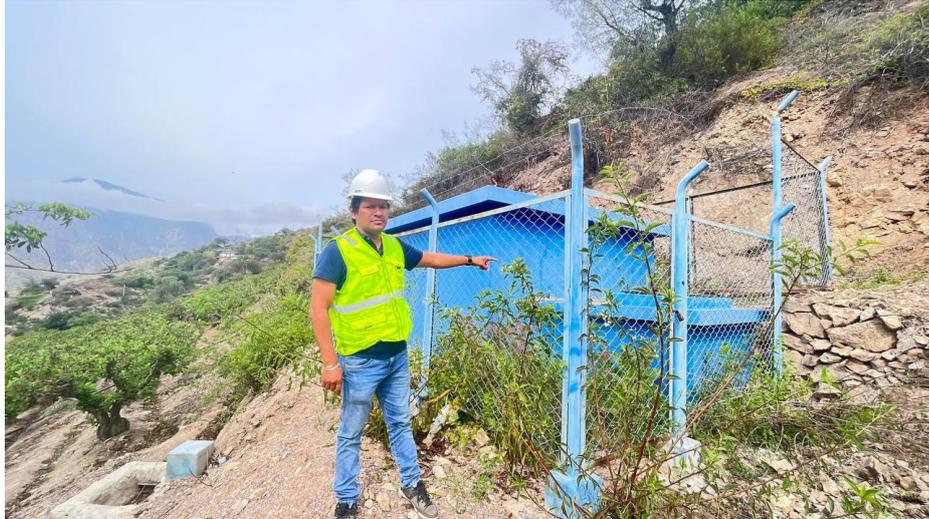
Imágen 8 Reservorio apoyado rectangular sin sistema de cloración

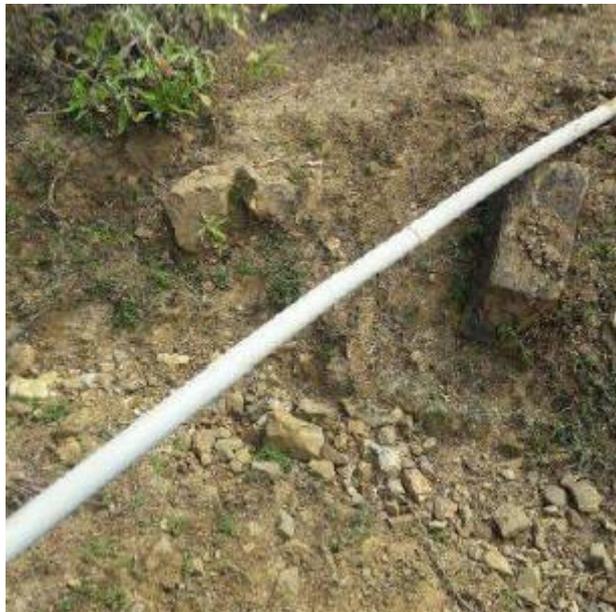
Imágen 9 Línea de aducción expuesta

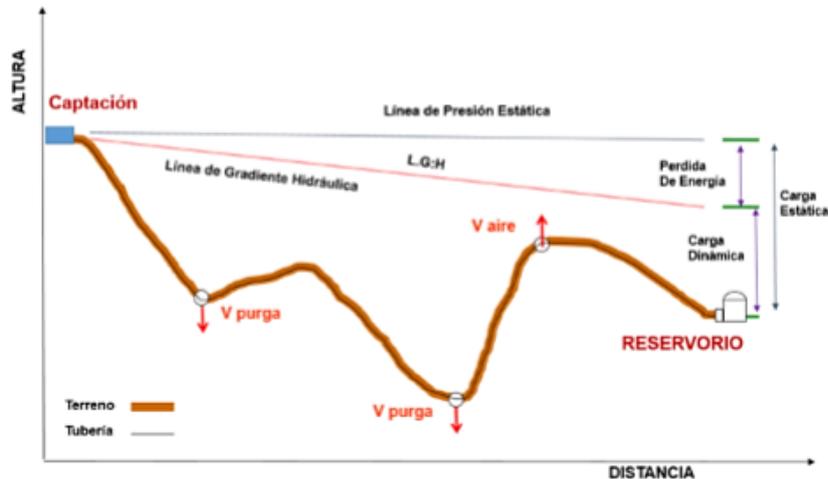
Ilustración N° 03.31. Línea de Conducción

Es la estructura que permite conducir el agua desde la captación hasta la siguiente estructura, que puede ser un reservorio o planta de tratamiento de agua potable. Este componente se diseña con el caudal máximo diario de agua; y debe considerar: anclajes, válvulas de purga, válvulas de aire, cámaras rompe presión, cruces aéreos, sifones. El material a emplear debe ser PVC; sin embargo, bajo condiciones expuestas, es necesario que la tubería sea de otro material resistente.

La Línea de Conducción debe tener la capacidad para conducir como mínimo, el caudal máximo diario (Q_{md}), si el suministro fuera discontinuo, se debe diseñar para el caudal máximo horario (Q_{mh}).

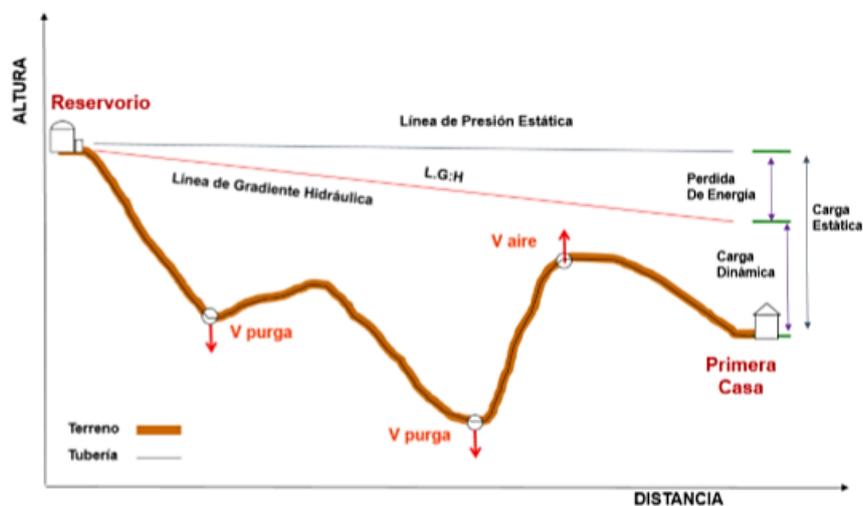
Ilustración N° 03.60. Línea gradiente hidráulica de la aducción a presión.

- Caudal de diseño
La Línea de Aducción tendrá capacidad para conducir como mínimo, el caudal máximo horario (Q_{mh}).
- Carga estática y dinámica
La carga estática máxima aceptable será de 50 m y la carga dinámica mínima será de 1 m.

- **Diámetros**
El diámetro se diseñará para velocidades mínima de 0,6 m/s y máxima de 3,0 m/s. El diámetro mínimo de la línea de aducción es de 25 mm (1") para el caso de sistemas rurales.
 - **Dimensionamiento**
Para el dimensionamiento de la tubería, se tendrán en cuenta las siguientes condiciones:
 - ✓ La línea gradiente hidráulica (L.G.H.)
La línea gradiente hidráulica estará siempre por encima del terreno. En los puntos críticos se podrá cambiar el diámetro para mejorar la pendiente.
 - ✓ Pérdida de carga unitaria (h_f)
Para el propósito de diseño se consideran:
 - Ecuaciones de Hazen y Williams para diámetros mayores a 2", y
 - Ecuaciones de Fair Whipple para diámetros menores a 2".
- Cálculo de diámetro de la tubería podrá realizarse utilizando las siguientes fórmulas:
- Para tuberías de diámetro superior a 50 mm, Hazen-Williams:

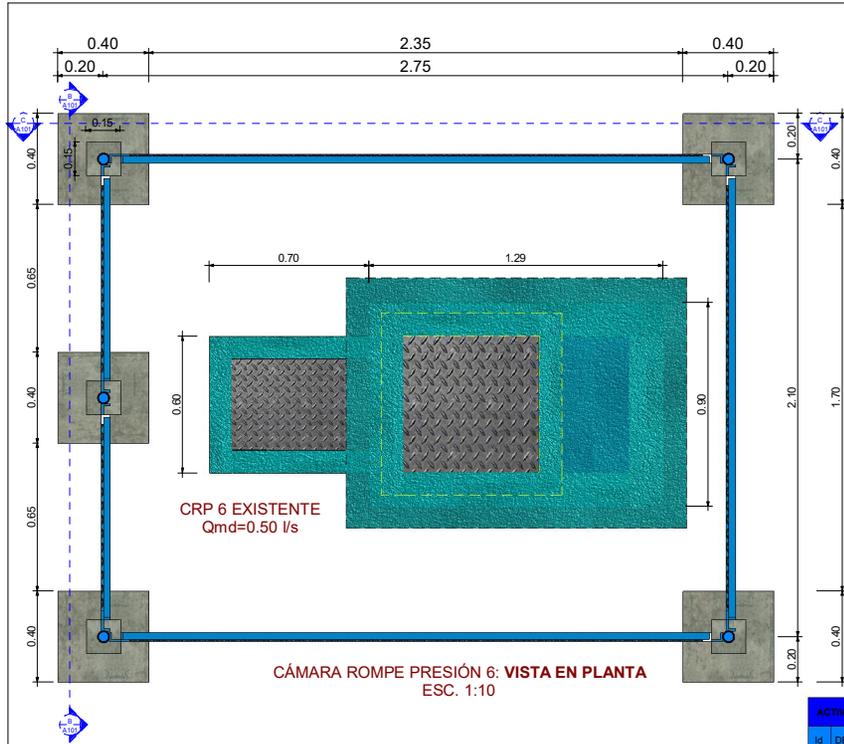
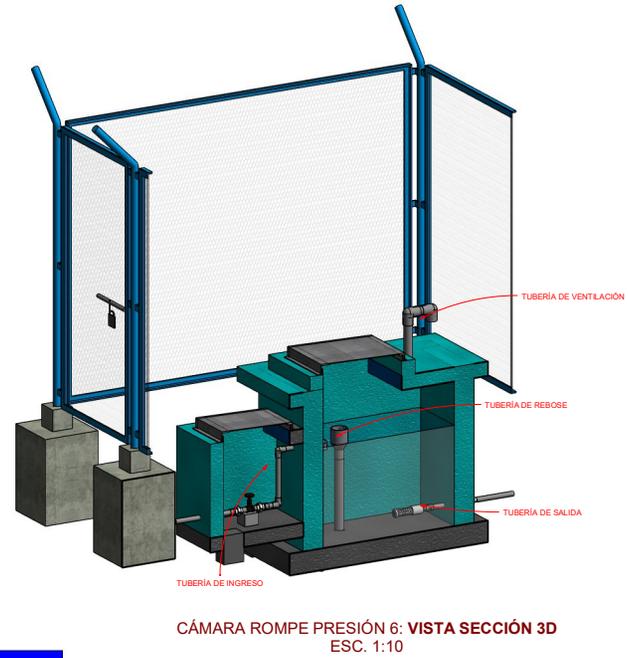
ACTIVIDADES PARA EL MEJORAMIENTO DE LA CRP6	
Id	DESCRIPCIÓN
01	Limpeza del terreno manual
02	Trazo y replanteo
03	Pintura látex O2 manos
05	Implementación de cerco perimétrico
06	Suministro e instalación de canastilla y cono de rebose
07	Suministro e instalación de válvula de aire
07	Suministro e instalación de tapa metálica
