**ESCUELA PROFESIONAL DE INGENIERÍA
CIVIL**

**DIAGNÓSTICO DEL SISTEMA DE ABASTECIMIENTO
DE AGUA POTABLE EN EL CASERÍO QUECHCAP
PREDIO II, DISTRITO DE HUARAZ, PROVINCIA DE
HUARAZ, REGIÓN ÁNCASH Y SU INCIDENCIA EN LA
CONDICIÓN SANITARIA DE LA POBLACIÓN – 2020.**

**TRABAJO DE INVESTIGACIÓN PARA OPTAR EL GRADO
ACADÉMICO DE BACHILLER EN INGENIERÍA CIVIL**

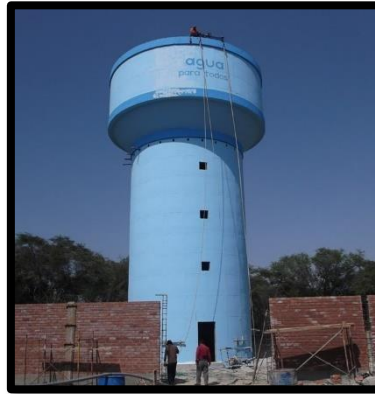
Figura 9: Reservorio elevado

Según Gillinta²⁶, son aquellos que se construyen sobre columnas o pilotes y tienen una forma cilíndrica o de un paralelepípedo.

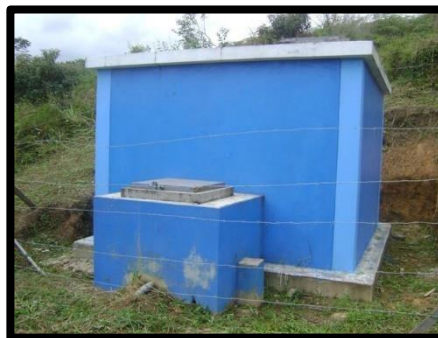
Figura 10 : Reservorio Apoyado

Según Gillinta²⁶ , son los que se construyen sobre la superficie del suelo, su forma varía según su construcción que pueden ser circulares o rectangulares.

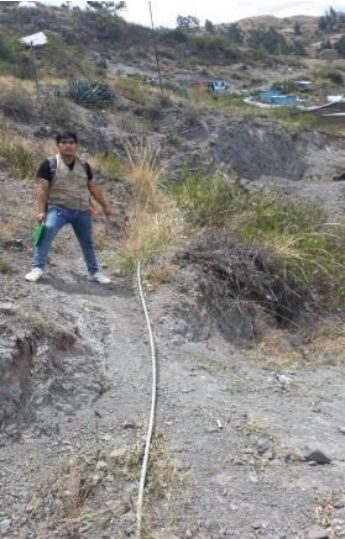
<p style="text-align: center;">LÍNEA DE CONDUCCIÓN</p>	<p style="text-align: center;">Si</p>

<p>Material: PVC.</p> <p>Características físicas:</p> <p>La línea de conducción se encuentra en las coordenadas de inicio 9° 33' 31" S 77° 32' 26" W con una altura de 3195 m.s.n.m. y coordenadas de fin 9° 33' 23" S 77° 32' 30" W con una altura de 3155 m.s.n.m. Es aquel componente quien conduce el agua desde la captación hacia el tanque de almacenamiento, es una tubería de PVC con diámetro de ½", con una longitud de aproximadamente 240 metros. Al inicio de la tubería se encuentra una llave de paso.</p> <p>Condición actual:</p> <p>La línea de conducción se encuentra una parte enterrada y la otra al aire libre, esta tubería presenta empalmes por lo que se puede asumir que hubo cierto tiempo en que no funcionaba correctamente debido a las patologías o roturas de dicha tubería.</p> <p>Operación y Mantenimiento:</p> <p>Su mantenimiento que le realizan es cada vez que las tuberías presenten alguna rotura.</p>

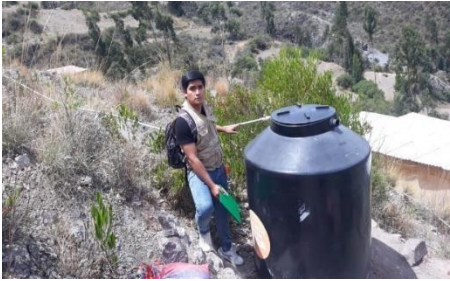
<p style="text-align: center;">TANQUE DE ALMACENAMIENTO</p>	<p style="text-align: center;">Si</p>		<p>Material: Polietileno</p> <p>Características físicas:</p> <p>El tanque de almacenamiento se encuentra en las coordenadas 9° 33' 23" S 77° 32' 30" W con una altura de 3155 m.s.n.m. El tanque de almacenamiento es de material de polietileno, es de color negro, cuenta con su tapa sanitaria y cuenta con 6 años de antigüedad, su capacidad de almacenamiento es de 1100 litros de agua.</p>

<p>Condición actual:</p> <p>El tanque de almacenamiento se encuentra en operación, pero presenta deficiencias como roturas en la parte superior del tanque la cual han sido pegados con pegamento, pero con el paso del tiempo nuevamente se fue despegando poco a poco.</p> <p>Operación y Mantenimiento:</p> <p>Su operación y mantenimiento lo realizan los mismos pobladores, donde cada quincena o a veces al mes lo limpian el interior del tanque.</p>
<p>LÍNEA DE ADUCCIÓN</p>	<p>Si</p>

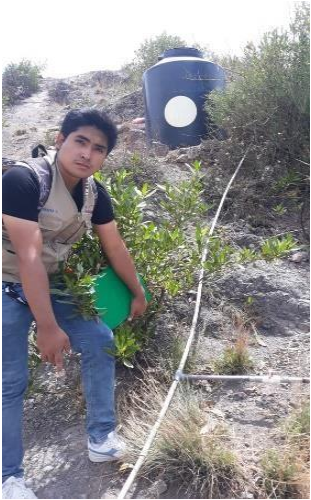
<p>Material: PVC</p> <p>Características físicas:</p> <p>Está ubicado en las coordenadas 9° 33' 23" S 77° 32' 34" W. La línea de aducción es la tubería que sale desde el tanque de almacenamiento hacia el inicio de la red de distribución, es una tubería de PVC con diámetro de 1/2".</p> <p>Condición actual:</p> <p>Actualmente se encuentra operativo, pero en estado de deterioro ya que presenta empalmes, a la vez esta tubería se encuentra al descubierto por lo que está expuesto a sufrir desgaste por la radiación solar y en cualquier momento presente roturas de tubería.</p> <p>Operación y Mantenimiento:</p> <p>Su operación y mantenimiento lo realizan cada vez que ésta presente alguna rotura, ocasionando una deficiencia para abastecer el agua.</p>

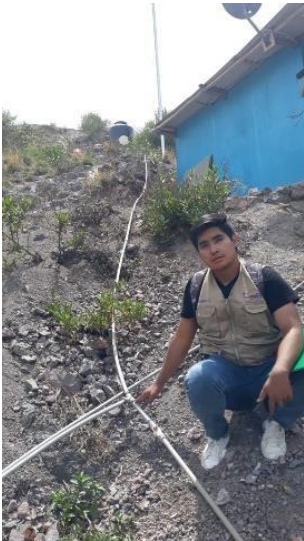
<p style="text-align: center;">RED DE DISTRIBUCIÓN</p>	<p style="text-align: center;">Si</p>

<p>Material: PVC</p> <p>Características físicas: Está ubicado en las coordenadas 9° 33' 23" S 77° 32' 30" W y coordenadas de fin 9° 33' 21" S 77° 32' 29". La red de distribución es aquella tubería que empieza desde el término de la línea de aducción y termina en los domicilios de cada poblador, es una tubería de PVC con diámetro de 1/2".</p> <p>Condición actual: Se encuentra operativo, pero en estado de deterioro, se encuentra al aire libre por lo que no está protegido y expuesto a sufrir roturas, se encontró algunos empalmes, se puede asumir que cuando se rompe alguna parte de la tubería no hace llegar adecuadamente hacia los domicilios de los habitantes el agua.</p> <p>Operación y Mantenimiento: Su operación y mantenimiento lo realizan cada vez que ésta presente alguna rotura o patología.</p>

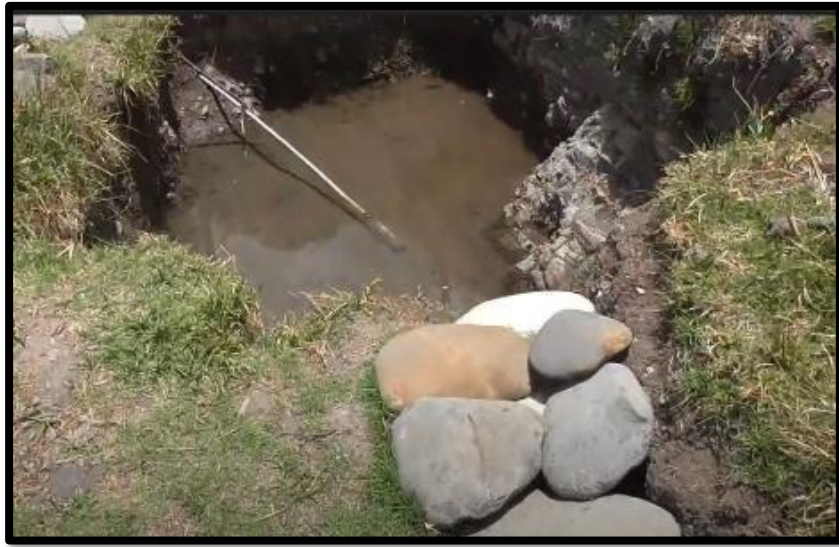
Imagen N° 01: Se puede observar que la fuente es precaria, es de manantial, se puede considerar de tipo ladera y presenta malezas en su alrededor.

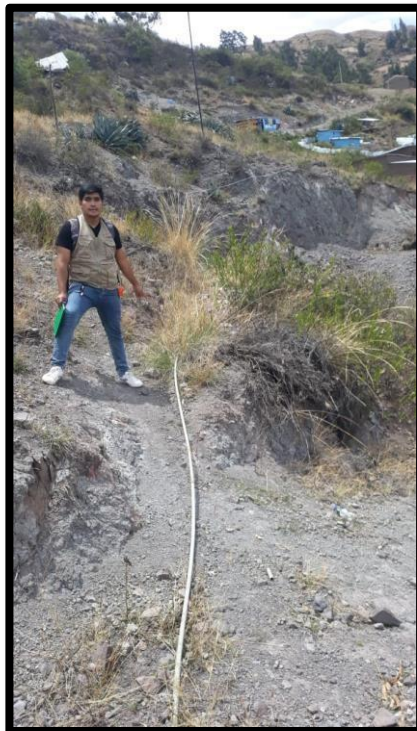
Imagen N° 02: Se puede observar que la Línea de conducción, una parte está al aire libre y la otra parte enterrada.

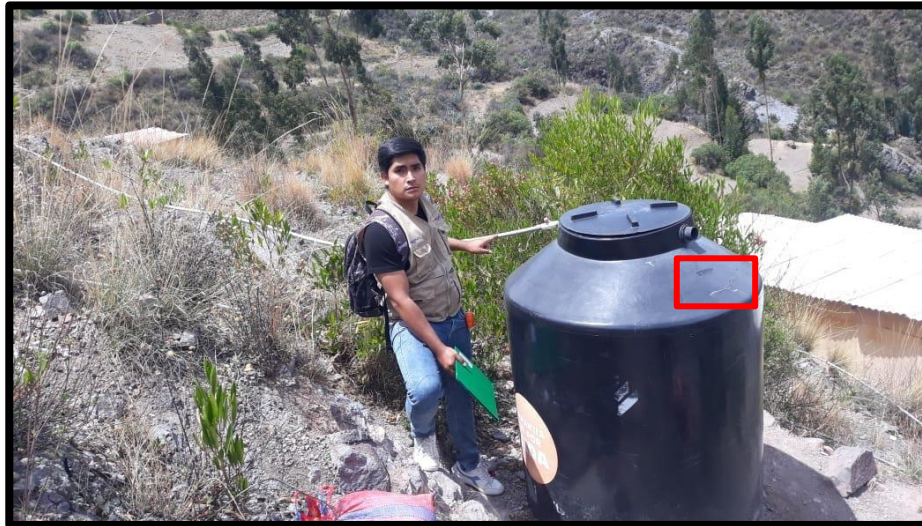
Imagen N° 03: Se logra observar que el tanque de almacenamiento no cuenta con cerco perimétrico y presenta roturas alrededor de la parte superior.

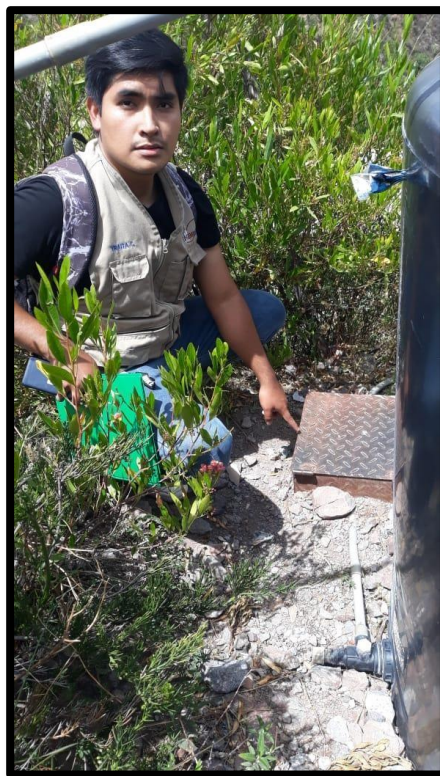
Imagen N°04: Se observa que la línea de conducción sale desde el tanque de almacenamiento, cuenta con una caja de válvula, donde va la llave de paso y cierta tubería se encuentra al aire libre.

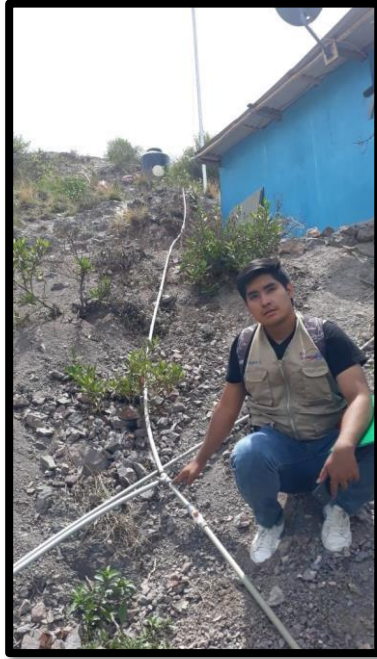
Imagen N° 05: Se puede apreciar que la red de distribución se encuentra al aire libre, sus llaves de paso se encuentran deterioradas y las tuberías presentan empalmes.

- Se recomiendo a los pobladores del caserío de Quechcap predio II, que realicen evaluaciones periódicas a todos los componentes para que así sepan que componente necesita un cambio y puedan prevenir un desabastecimiento de agua debido a las roturas de los componentes del sistema.

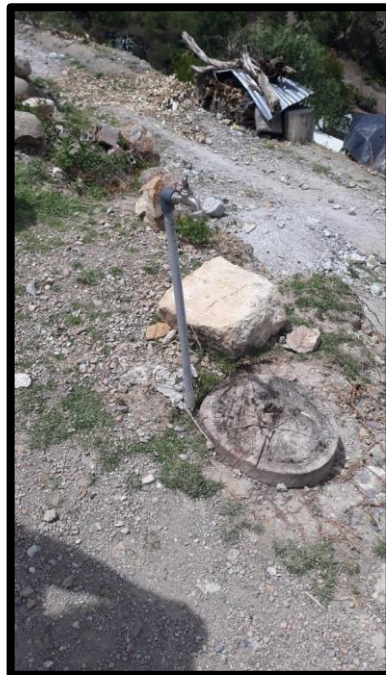
Imagen N°6: Se observa el grifo domiciliario, de esa manera se abastecen los pobladores diariamente.
