**EVALUACIÓN Y MEJORAMIENTO DEL SISTEMA DE
ABASTECIMIENTO DE AGUA POTABLE EN EL
CASERÍO DE MIRAFLORES ALTO Y BAJO DE LA
ZONA DE TEJEDORES, DEL DISTRITO DE
TAMBOGRANDE, PROVINCIA DE PIURA, PARA SU
INCIDENCIA EN LA CONDICIÓN SANITARIA DE LA
POBLACIÓN – 2022**

**TESIS PARA OPTAR EL TÍTULO PROFESIONAL DE
INGENIERO CIVIL**

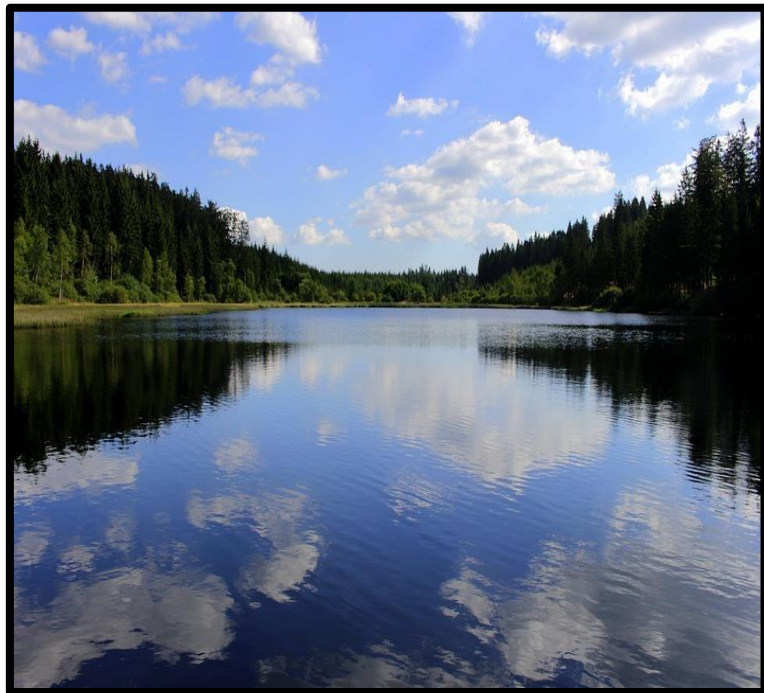
Según la guía de opciones técnicas para abastecimiento de agua potable¹², establece que el agua de esta fuente en la mayoría de los casos muestra contaminación alta, primordialmente en los fronteras de turbidez, metales pesados y bacteriológicos; y para ser usada, necesita de un procedimiento anterior por medio de sistema de procedimiento con filtración lenta o instantánea, y al final la desinfección.

Gráfico 03. Fuente Superficial
Fuente: Induanalisis

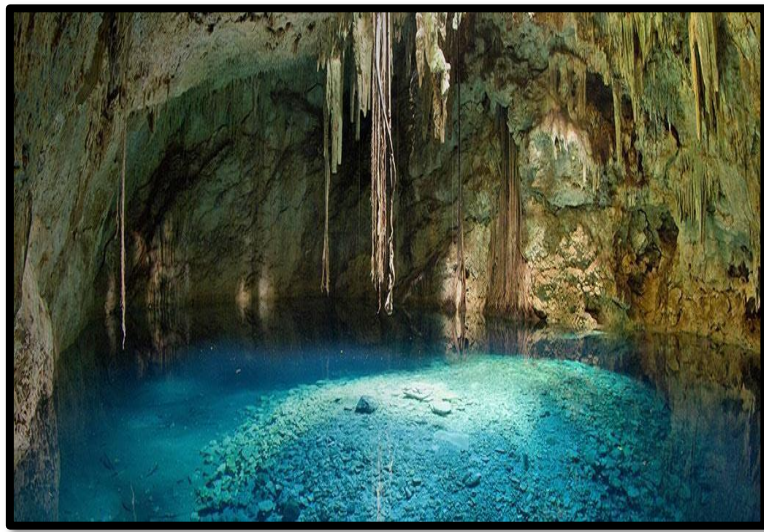
Según la guía de opciones técnicas para abastecimiento de agua potable¹², establece que el agua de esta fuente en la mayoría de los casos es de buena calidad, en la mayoría de los casos no muestra turbiedad y contaminación bacteriológica, y para ser usada necesita únicamente sanitización.

Gráfico 04. Fuente subterránea
Fuente: Induanalisis

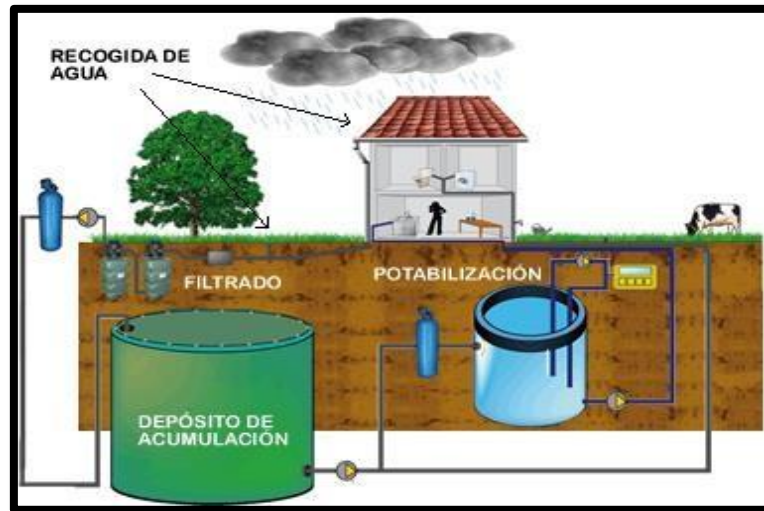
Según la guía de opciones técnicas para abastecimiento de agua potable¹², determina que el agua de esta fuente es de buena calidad, baja turbidez y escasa presencia de contaminación victimológica.

Gráfico 05. Fuente pluvial

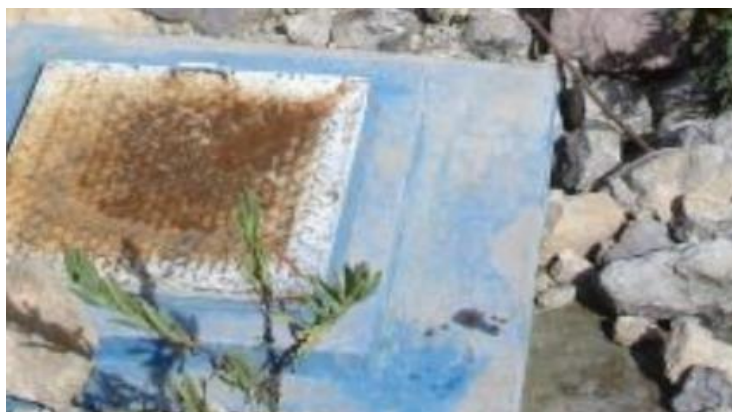
Gráfico 14. Cámara de captación de caracucho

una mayor resistencia a la presión.
	Tipo de tubería	PVC	Material recomendado encontrándose en buen estado, ya que no está expuesto.
	Cerco perimétrico	No cuenta	Se determinará en el mejoramiento del sistema
	Cámara húmeda	Si cuenta	-----
	Cámara humedad	Si cuenta	-----
	Tapa sanitaria	Estado regular	Tapa metálica de 0.70 x 0.70m. encontrándose oxidada en algunas partes, pero cubierta de pintura.
	Accesorios	Buen estado	Cuenta con los accesorios necesarios.

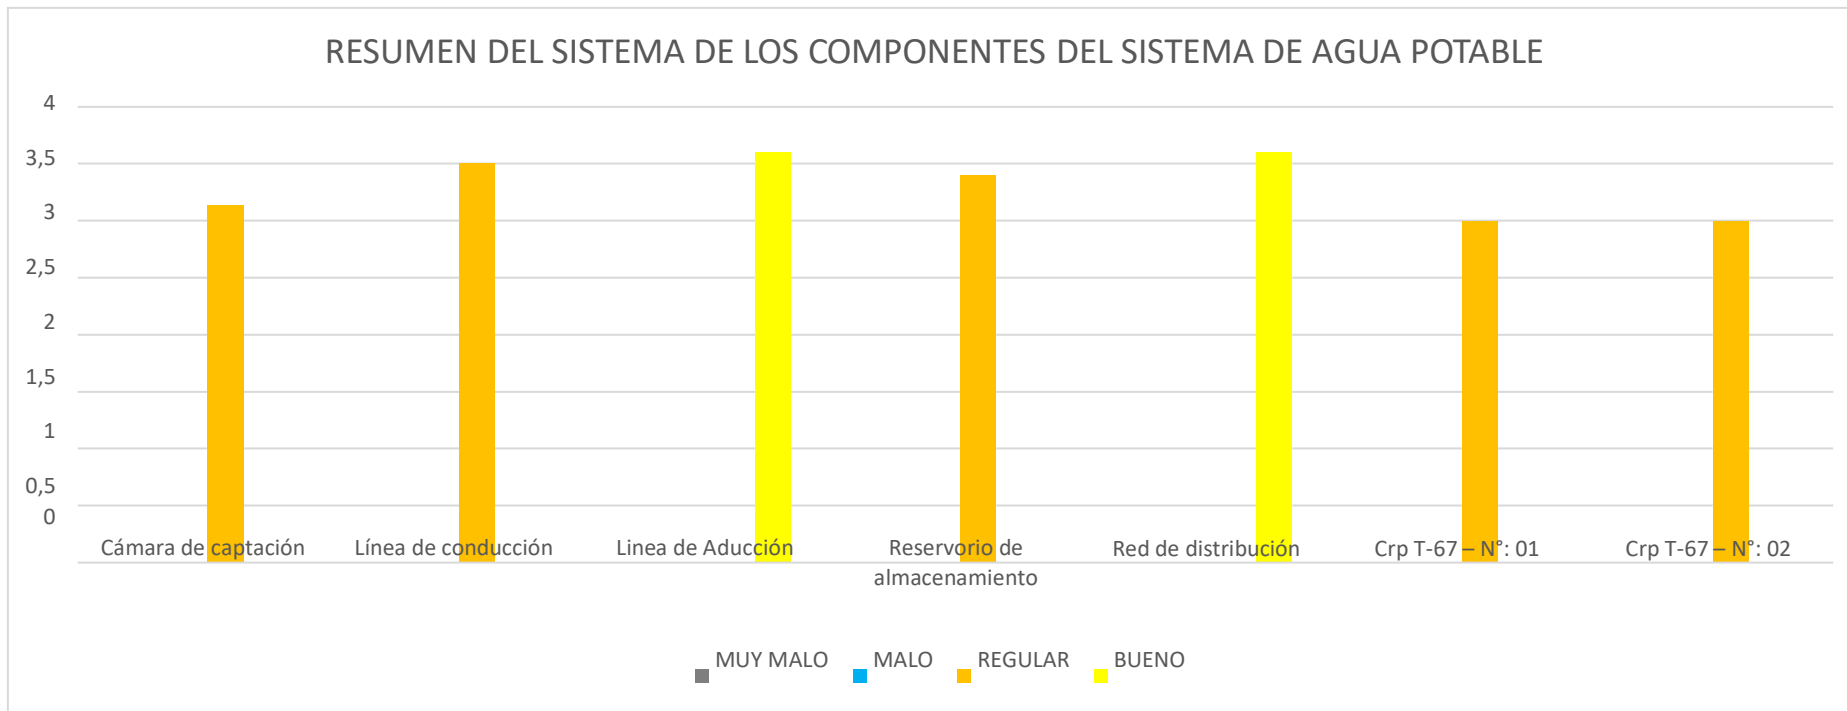
Gráfico 20. Resumen de los estados de los componentes

(operativo)	
	Reservorio de almacenamiento	Regular (operativo)	Funcionando
	Red de distribución	Buena (operativo)	Funcionando
	Crp T-67 – N°: 01	Regular (operativo)	Funcionando
	Crp T-67 – N°: 02	Regular (operativo)	Funcionando
