**EVALUACIÓN Y MEJORAMIENTO DEL SISTEMA DE
ABASTECIMIENTO DE AGUA POTABLE, PARA
MEJORAR LA CONDICIÓN SANITARIA DE LA
POBLACIÓN EN EL CASERÍO DE MARAYBAMBA
ARRIBA, DISTRITO DE SIHUAS, PROVINCIA DE
SIHUAS, REGIÓN ÁNCASH – 2023**

**TESIS PARA OPTAR EL TÍTULO PROFESIONAL DE
INGENIERA CIVIL**

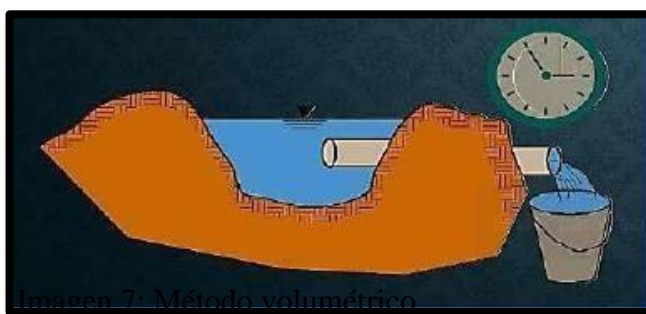
Imagen 7: Método volumétrico

Como afirma Espinoza et al (8), Para aplicar el método, primero debemos calcular el volumen del

frasco que utilizaremos y luego medir el tiempo de llenado varias veces consecutivas. Al dividir el volumen entre el tiempo medido, se pueden obtener los resultados precisos en unidades de (l/s).

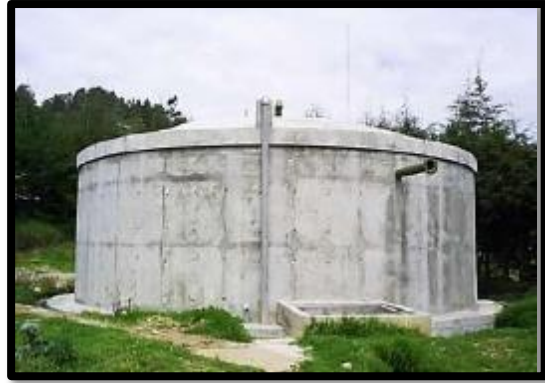
Imagen 9: Reservorio apoyado

Como afirma Llashac (19), Esta estructura cuenta con dos formas distintivas, siendo una de ellas circular y la otra rectangular, y se construyen en la superficie del terreno.

Por lo general, se emplean en zonas rurales, especialmente en la variante rectangular.

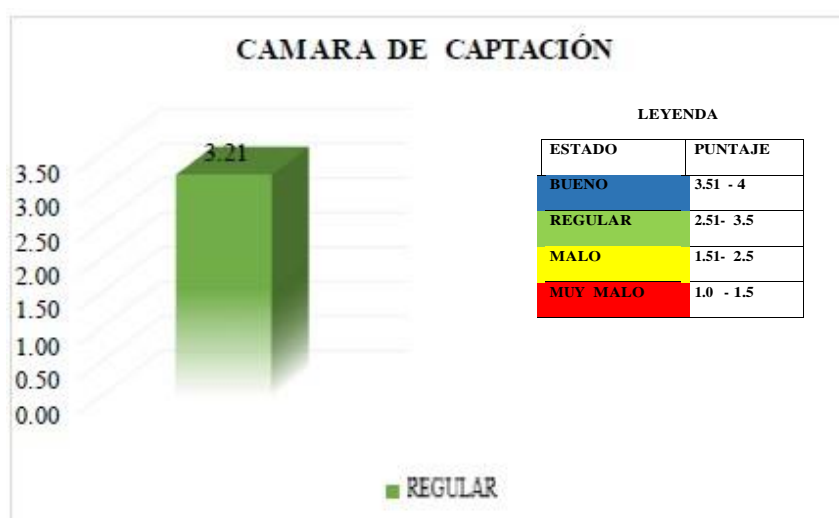
Gráfico 1: Estado de la cámara de captación

Interpretación: La determinación de la evaluación de la cámara de captación se basó en la condición de sus válvulas y estructura. Aunque se encontraron accesorios en un estado regular, se observó la ausencia de un cerco perimétrico. Con una puntuación de 3.21 puntos en la escala de medición del Sistema de Información Regional en Agua y Saneamiento, se clasificó su estado como Regular.

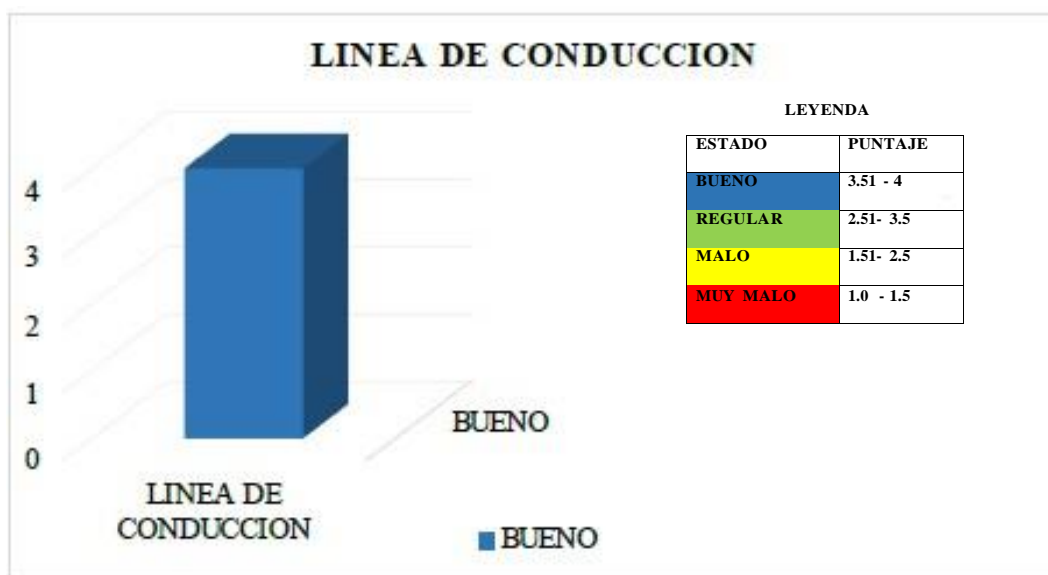
Gráfico 2: Estado de la línea de conducción

Interpretación: La evaluación de la línea de conducción se llevó a cabo en función de la posición de la tubería, es decir, si se encuentra enterrada o expuesta. Tras este análisis, se otorgó una puntuación de 4 puntos en la escala de medición del Sistema de Información Regional en Agua y Saneamiento, lo cual indica un estado "Bueno".

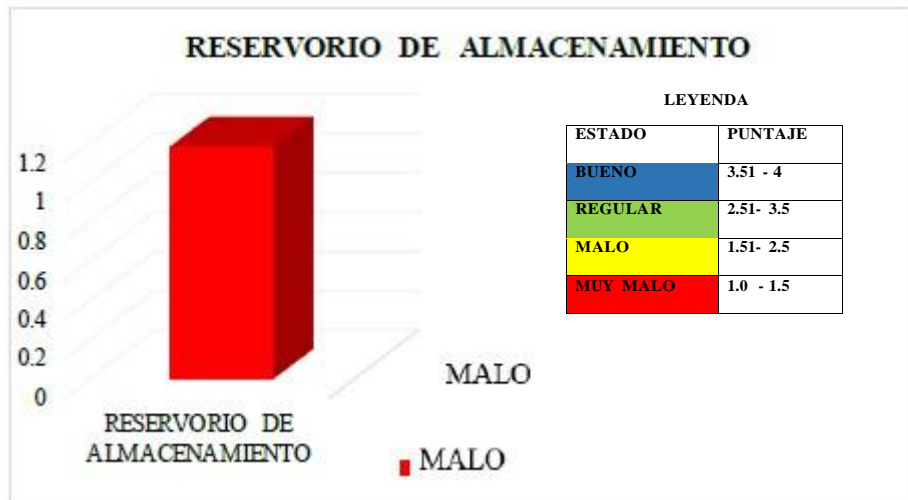
Gráfico 3: Estado del reservorio

Interpretación: Se evaluó el estado de la Estructura 03, es decir, el Reservorio, teniendo en cuenta sus componentes, tales como las válvulas y el cerco perimétrico. Luego de analizar y promediar los resultados obtenidos, se llegó a una puntuación de 1.2 puntos en la escala de medición del Sistema de Información Regional en Agua y Saneamiento, lo que indica un estado "Muy Malo".

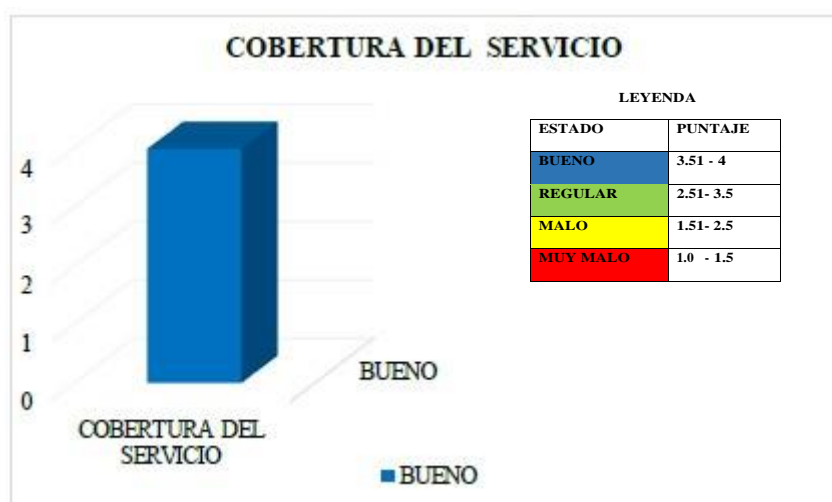
Gráfico 5: Estado de la cobertura del servicio

Interpretación: Para medir la cobertura del sistema de agua potable, se tomó en cuenta el número de familias que se benefician del servicio. Para calcularlo, se multiplicó el número de personas atendidas por el número de miembros de cada familia, un dato proporcionado por el Inei. El resultado de esta medición se clasificó en la escala del Sistema de Información Regional en Agua y Saneamiento, obteniendo una puntuación de 4. Esto indica un estado "Bueno" en la clasificación (3.51-4), debido a que todos los habitantes del lugar cuentan con acceso al servicio de agua potable.

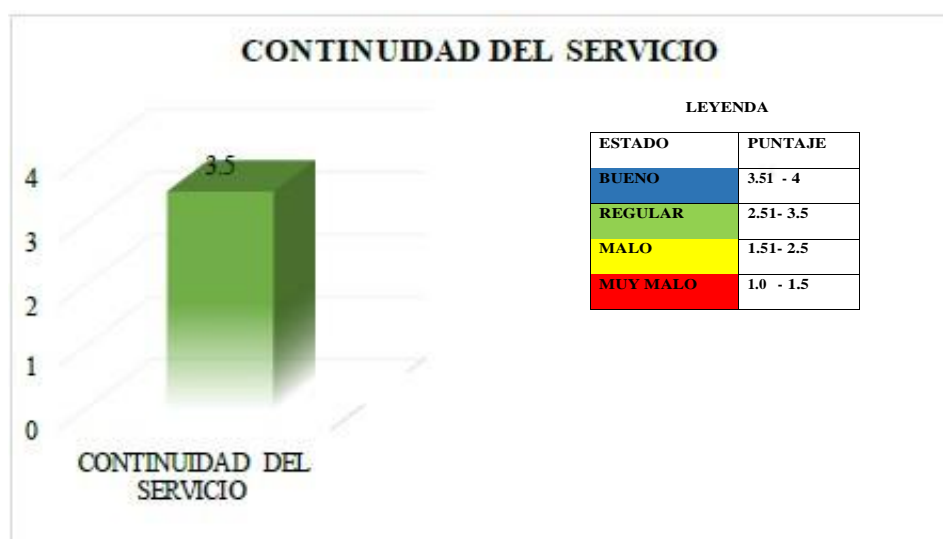
Gráfico 8: Estado de la continuidad de agua

Interpretación: La evaluación de la continuidad del servicio de agua en el caserío de Maraybamba Arriba se basó en el tiempo en que los pobladores tienen acceso al suministro de agua. Se comparó este tiempo con el caudal mínimo durante épocas de sequía, el cual se obtiene multiplicando un factor K_4 que varía entre 0.5 y 0.6, por el caudal máximo registrado. Luego de esta evaluación, la continuidad del servicio de agua obtuvo una puntuación de 3.5 en la escala de medición del Sistema de Información Regional en Agua y Saneamiento, lo que indica que su estado es "Regular".

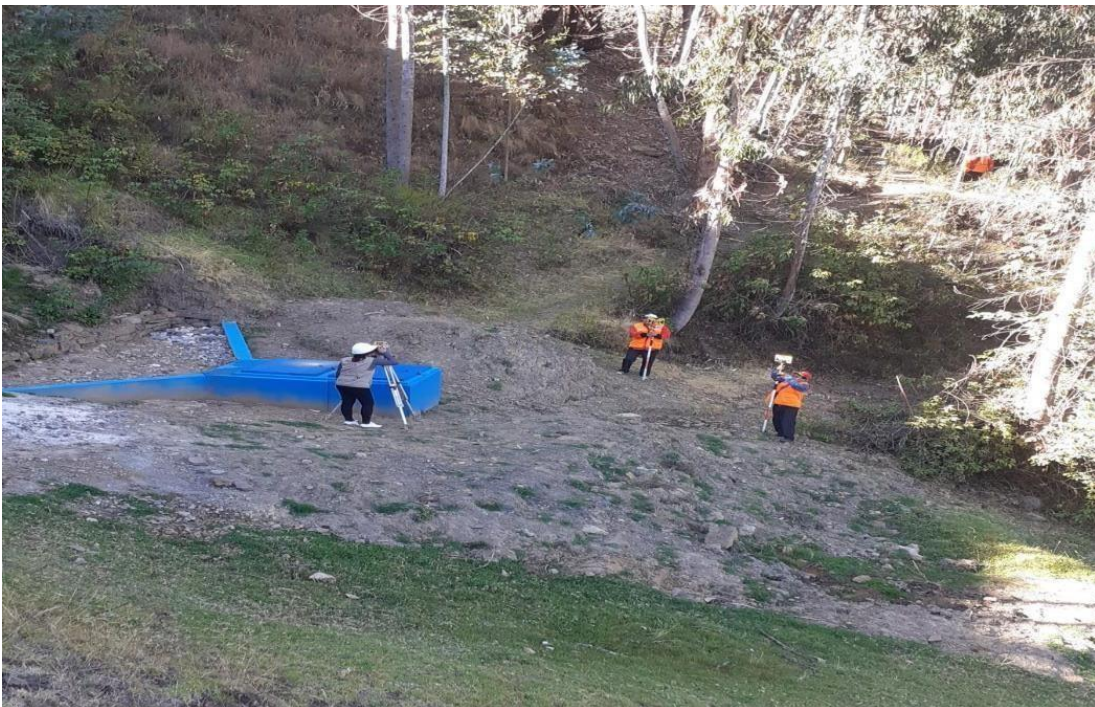
Imagen 15: La captación se encuentra en mal estado
