**DIAGNÓSTICO DEL SISTEMA DE SANEAMIENTO DE  
AGUA POTABLE EN EL ANEXO CASHAVALLE,  
DISTRITO DE PALLASCA, PROVINCIA DE PALLASCA,  
DEPARTAMENTO DE ÁNCASH Y SU INCIDENCIA EN  
LA CONDICIÓN SANITARIA DE LA POBLACIÓN – 2020**

**TRABAJO DE INVESTIGACIÓN PARA OPTAR EL  
GRADO ACADÉMICO DE BACHILLER EN  
INGENIERÍA CIVIL**

**CHIMBOTE – PERÚ**  
**2020**

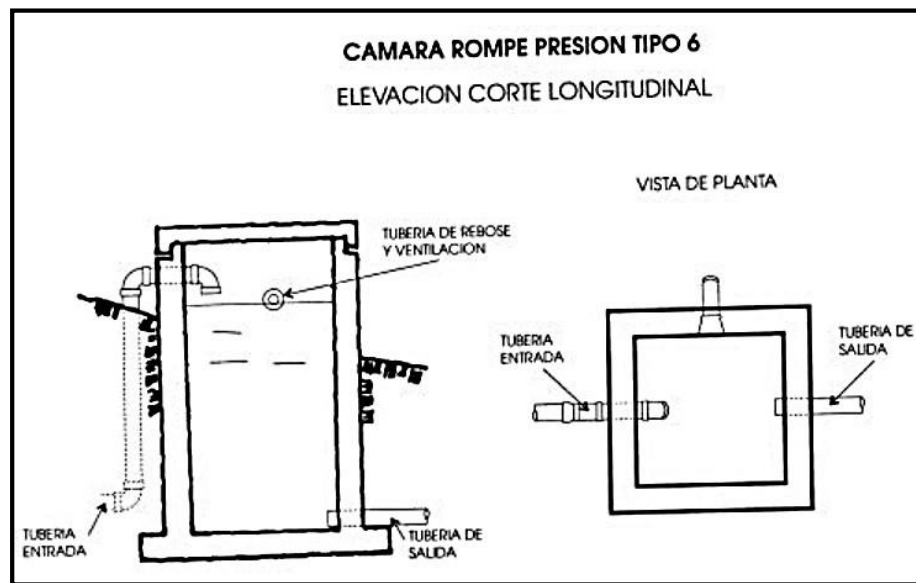
Como dice Quiliche (19), es una construcción pequeña que va a lo largo de la línea de conducción, ayuda a disminuir la presión hidrostática que se genera por la pendiente y distancia que recorre el agua, permite reposar el agua para luego empiece su trayectoria partiendo con una presión de cero y así haya mayor fluidez del líquido.

**Figura 6:** Cámara rompe presión tipo 6.

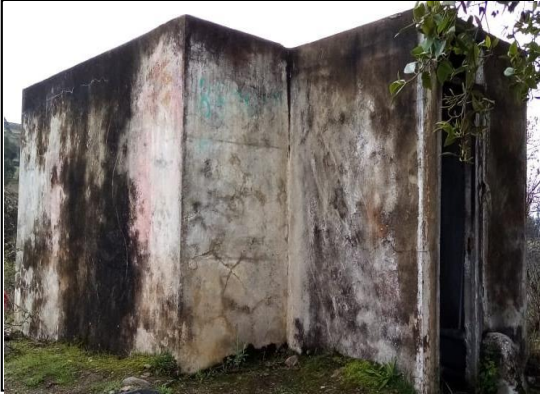
<p data-bbox="640 730 1176 771"><b>Figura 21:</b> Reservorio</p> <p data-bbox="640 779 1176 820"><b>Fuente:</b> Elaboración propia (2021).</p>	<p><b>Material:</b> Concreto Armado</p>
			<p><b>Características Físicas:</b></p> <p>Se encuentra ubicado en las coordenadas UTM: 829218.447 E, 9082034.025 N 17L, con una altitud de 3298.28 m.s.n.m. Sus dimensiones son 2.95 m x 2.95 m y 2.10 m de altura también cuenta con una caseta de válvulas de control y distribución con 1.25 m x 1.30 m y 2.10 m de altura y una puerta de 0.50 m ancho y 2.0 m de altura. El reservorio tiene una capacidad de almacenamiento de 18.00 m<sup>3</sup> de agua, tiene una antigüedad de más de 24 años, no cuenta con un cerco perimétrico que impida el paso de vistas no deseadas y malogren más la estructura.</p>
			<p><b>Condición Actual:</b></p> <p>Se encuentra en un estado regular, presenta corrosión en la parte superficial de afuera y en la superficie sumergida por el agua, la estructura se la tapa está dañada y no está colocada correctamente, presenta algunas fisuras y la puerta ya está deteriorada.</p>

<p><b>Operación y Mantenimiento:</b></p> <p>No tiene un mantenimiento seguido, los pobladores hacen limpieza dejando un año.</p>

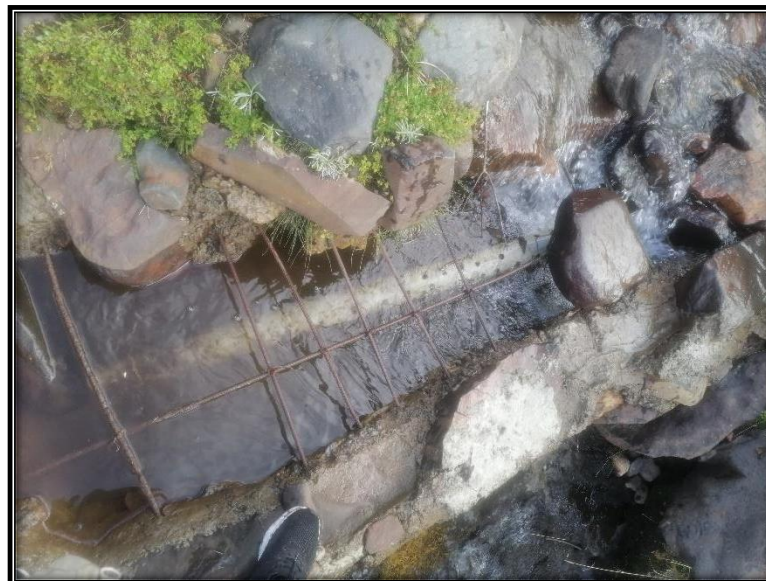
**Fotografía 02:** Estado actual de la captación, donde se observa su mal estado en el que se encuentra.

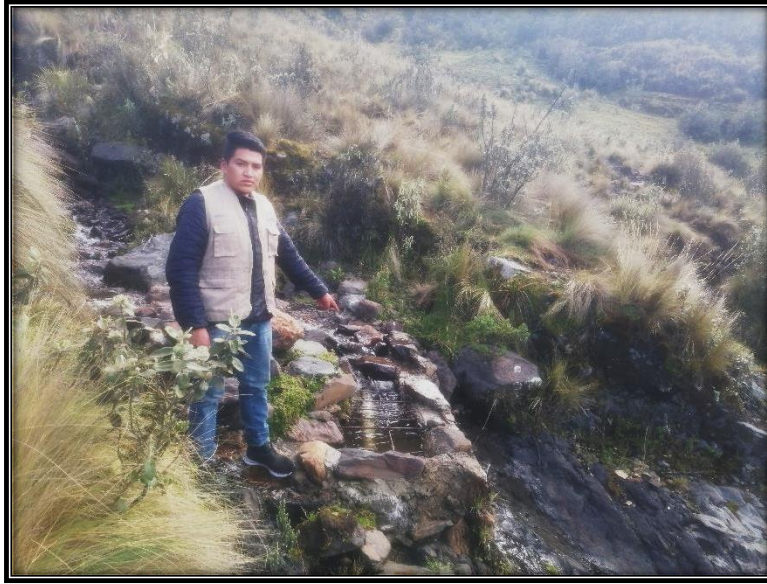
**Fotografía 03:** Verificación del estado actual de la captación.

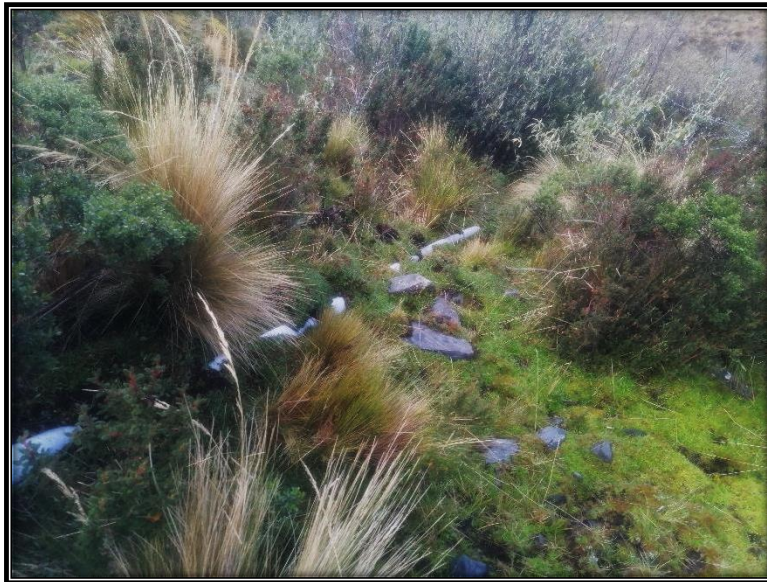
**Fotografía 04:** Verificación del estado actual de la línea de conducción.

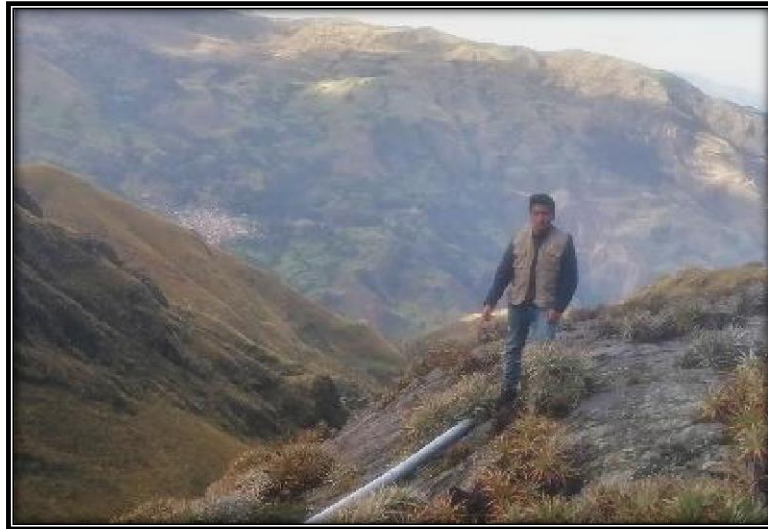
**Fotografía 05:** Estado actual de la línea de conducción, tramo no enterrado.

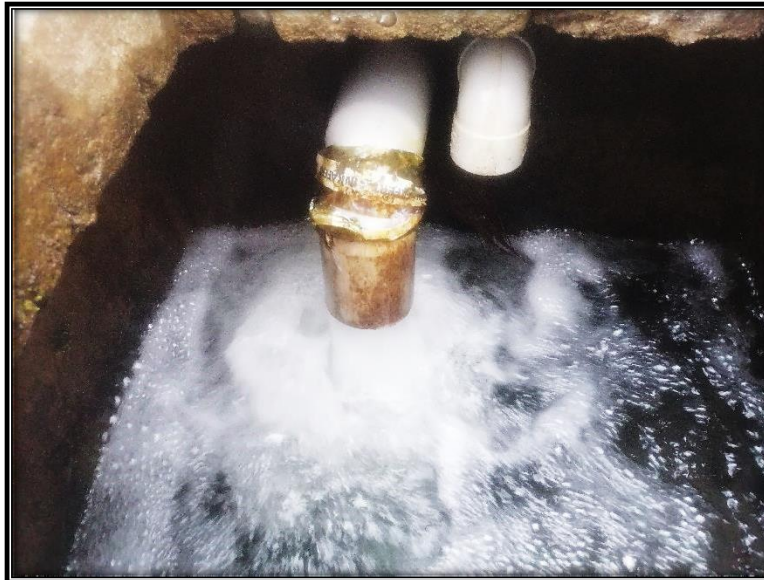
**Fotografía 06:** Estado actual de las cámaras rompe presión.

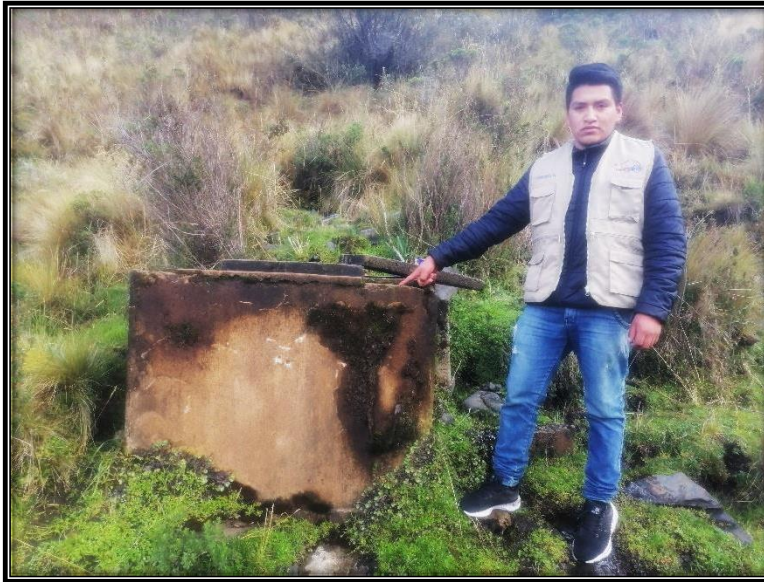
**Fotografía 07:** Se observa el mal estado de la cámara rompe Presión.

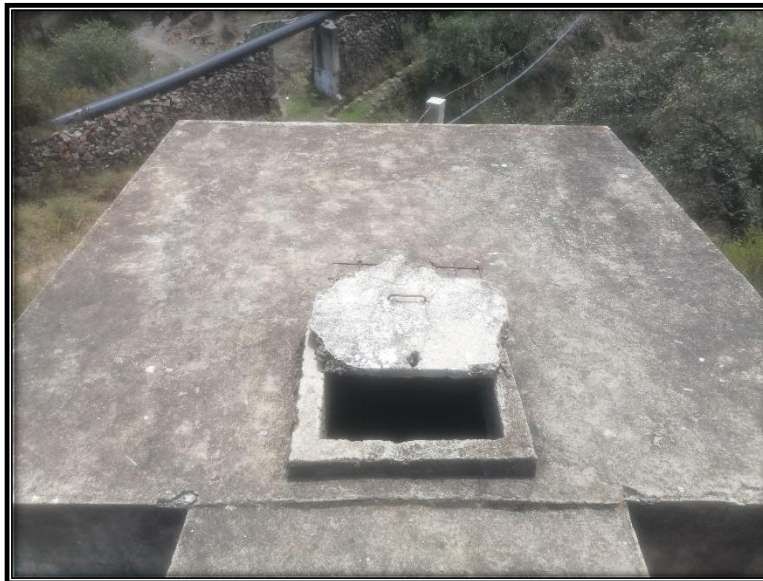
**Fotografía 08:** Se observa la tapa dañada y desgastada del reservorio.

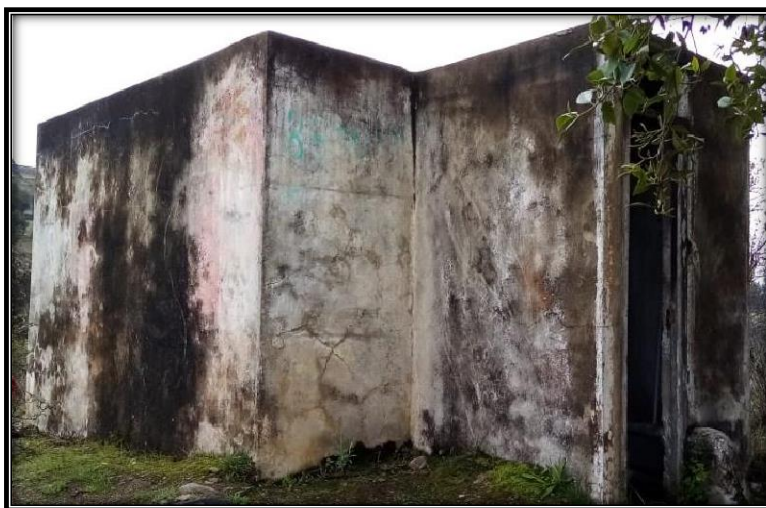
**Fotografía 09:** Estado actual del reservorio, donde se observa su mal estado.

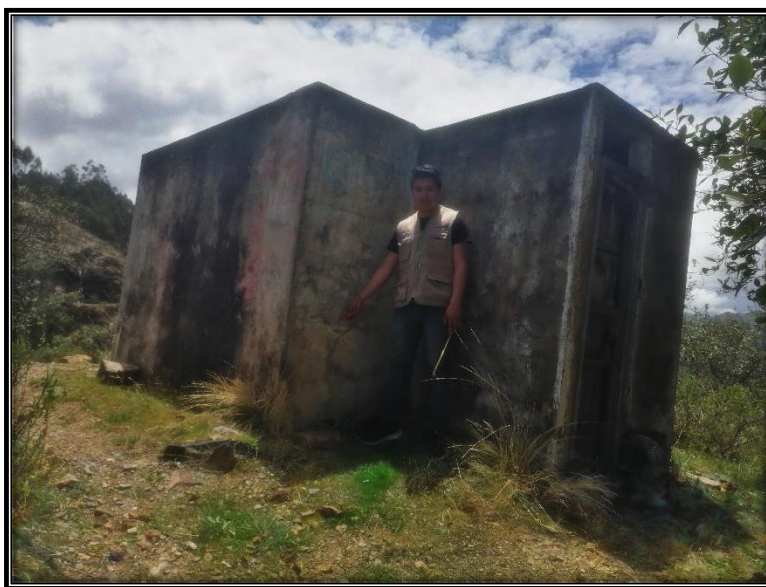
**Fotografía 10:** Verificación del estado actual en que se encuentra el reservorio.

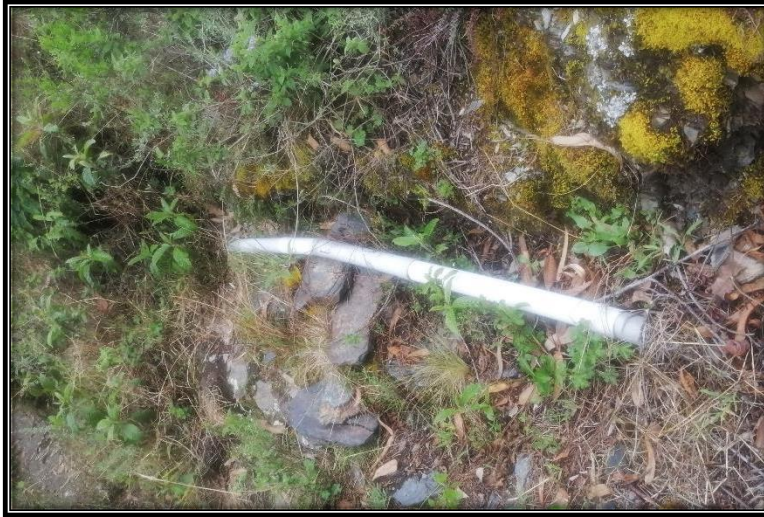
**Fotografía 11:** Tramo de la red de distribución descubierto.

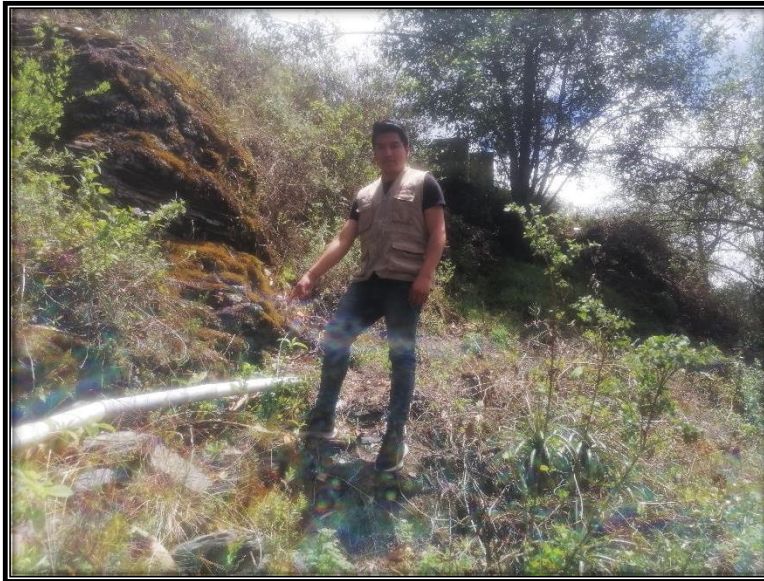
**Fotografía 12:** Verificación del tramo descubierto de la red de distribución

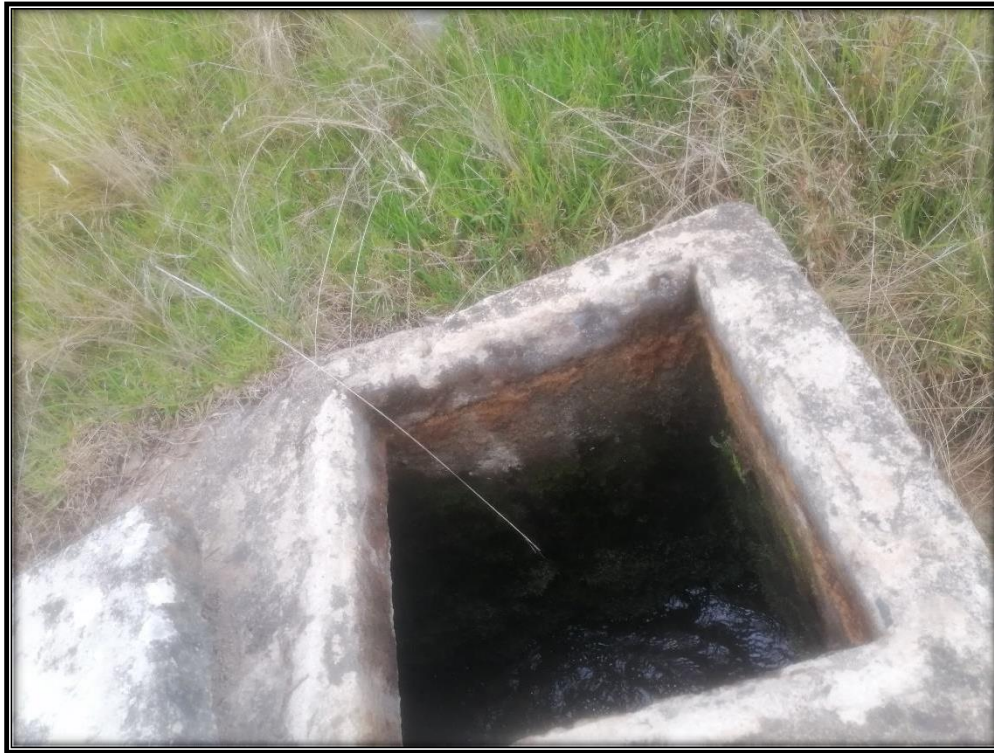
**Fotografía 13:** Verificación del estado actual de las cajas de repartición, donde se observa que la estructura presenta corrosión y no tiene mantenimiento
