**UNIVERSIDAD CATÓLICA LOS ÁNGELES
CHIMBOTE**

**EVALUACIÓN Y MEJORAMIENTO DEL SISTEMA DE
ABASTECIMIENTO DE AGUA POTABLE EN EL SECTOR
TUCUPARA, CASERIO HUANROC, DISTRITO MÁCATE,
PROVINCIA DEL SANTA, DEPARTAMENTO ÁNCASH,
PARA SU INCIDENCIA EN LA CONDICIÓN SANITARIA
DE LA POBLACIÓN - 2023**

**TESIS PARA OPTAR EL TÍTULO PROFESIONAL DE
INGENIERO CIVIL**

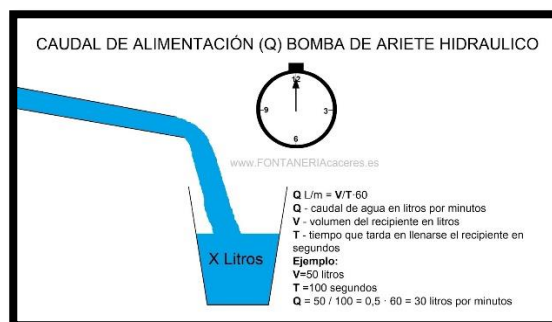
Figura 9: Método volumétrico

Según Salvatierra (20), Consiste en determinar la cantidad de agua captada por unidad de tiempo, lo cual es importante para el cálculo de la demanda y la planificación del sistema.

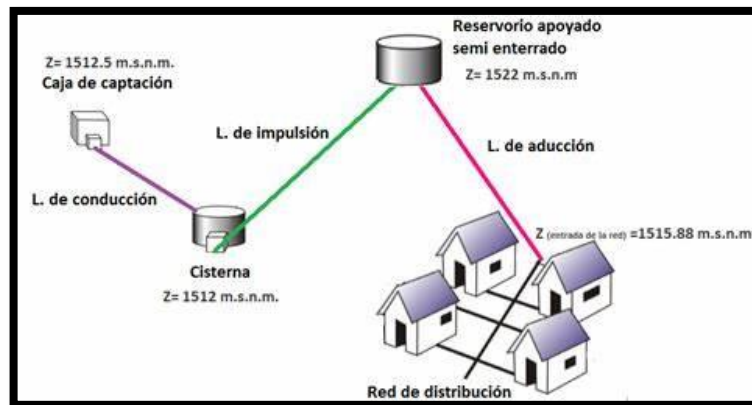
Figura 12: Línea de conducción

La línea de conducción consiste en un conjunto de tuberías y accesorios interconectados que permiten el flujo del agua a lo largo de distancias considerables. Estas tuberías pueden ser de diferentes materiales, como PVC, hierro fundido, acero o polietileno, seleccionados en función de la presión, la capacidad de carga y la durabilidad requeridas. La línea de conducción debe estar dimensionada adecuadamente para garantizar que el flujo de agua sea suficiente para satisfacer la demanda de la población. Se consideran aspectos como la velocidad del agua, las pérdidas de carga y las condiciones topográficas para determinar el diámetro y el trazado óptimo de la tubería. (11)

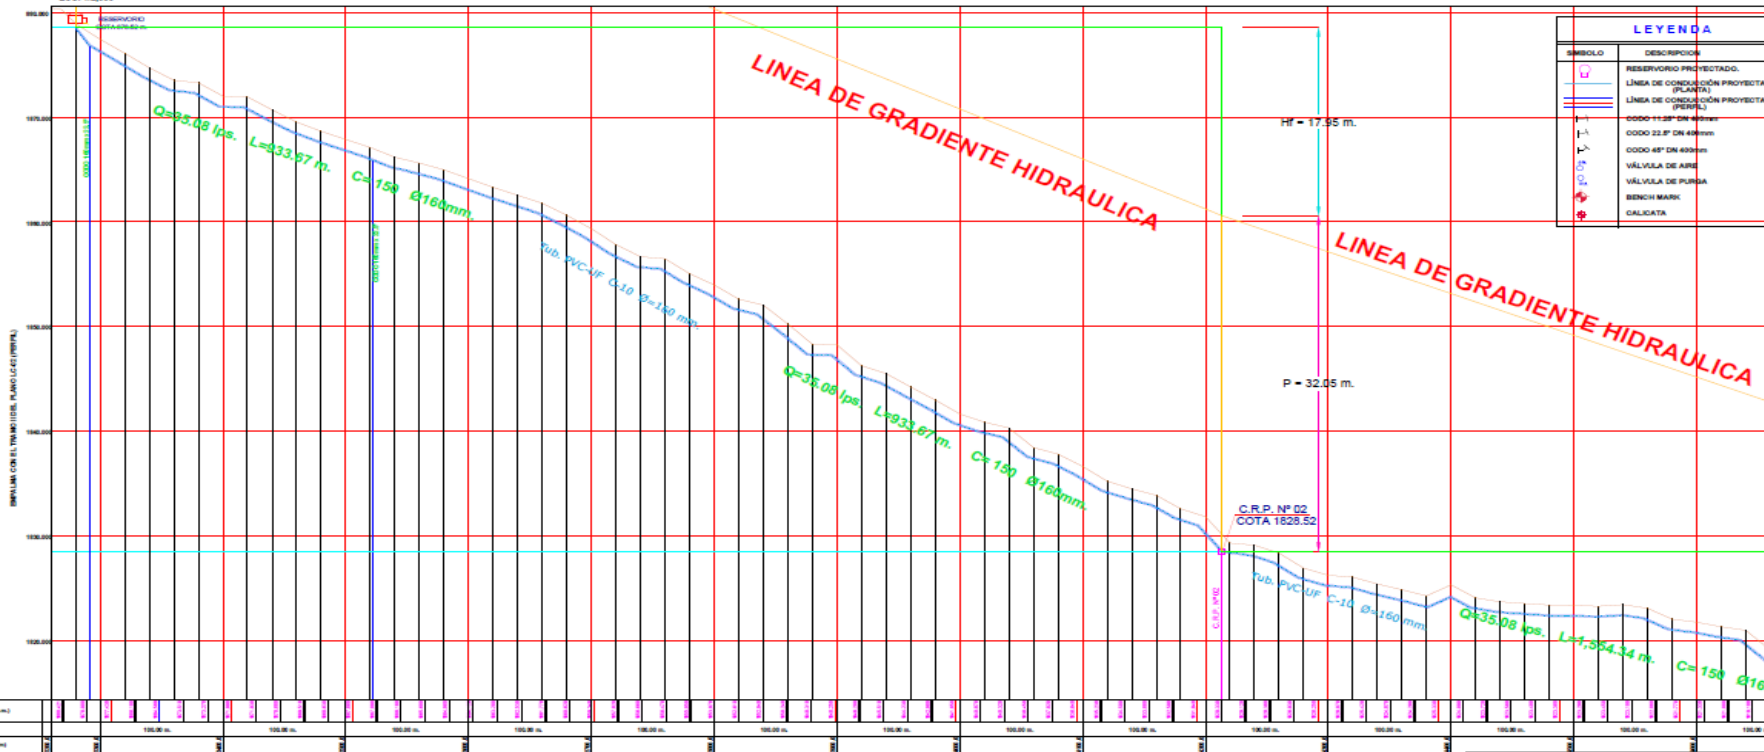
PLANTA: LINEA DE ADUCCION TRAMO III

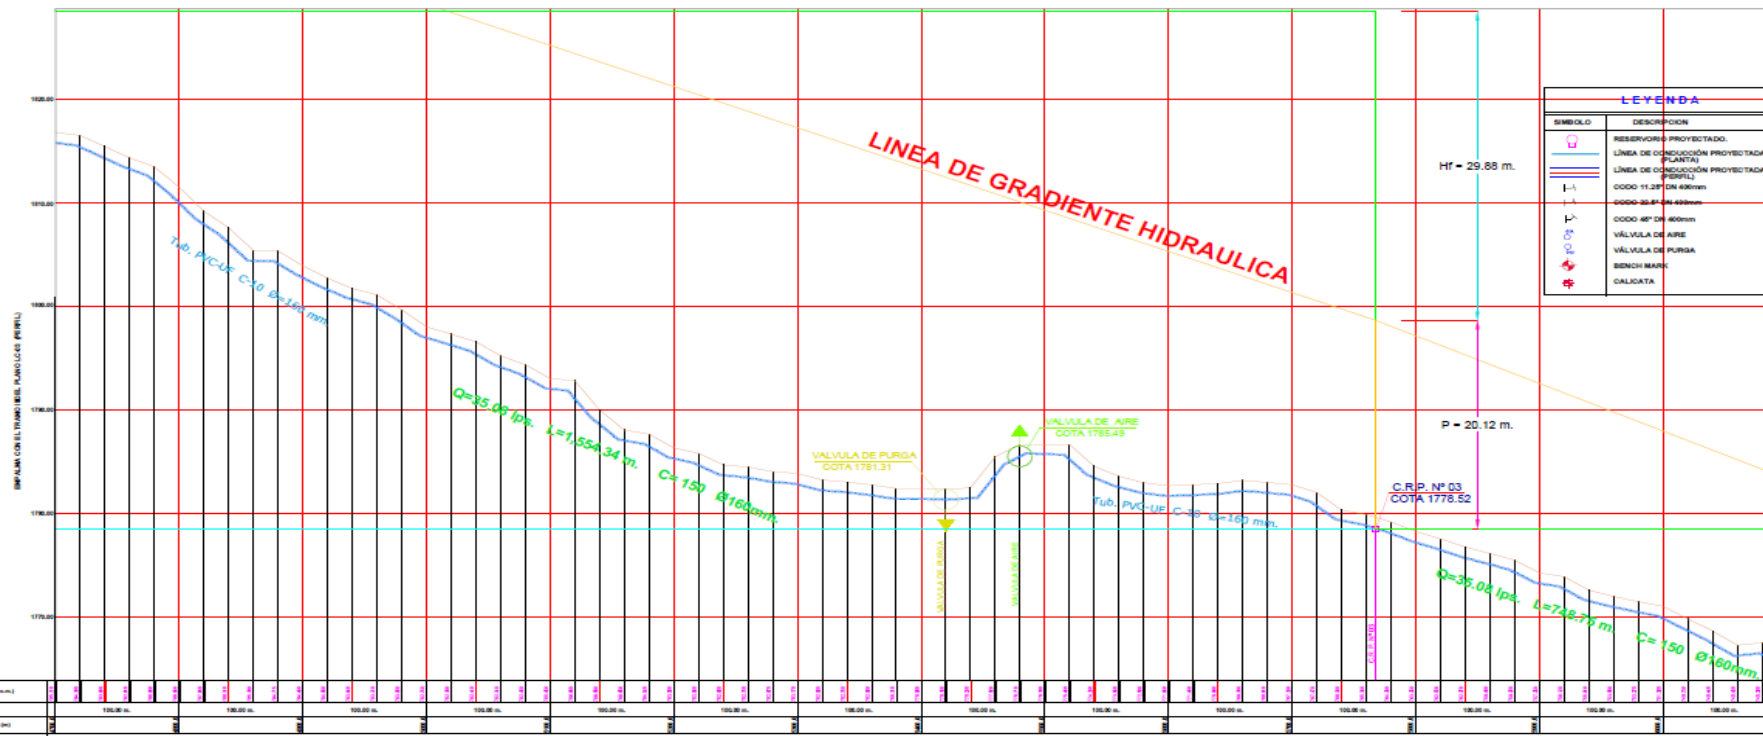
PLANTA: LINEA DE ADUCCION TRAMO IV
 ESC. 1/2,000

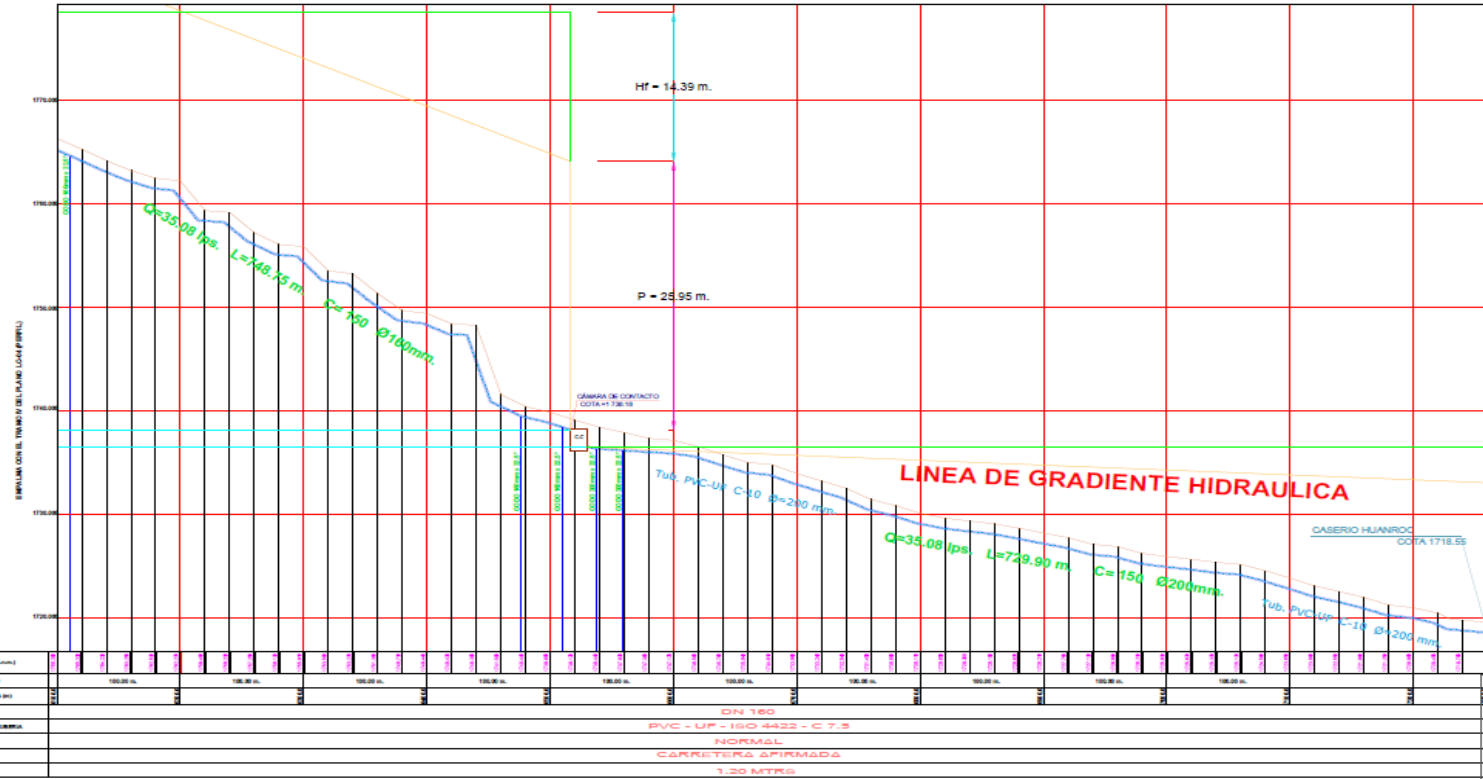
PLANTA: LINEA DE ADUCCION TRAMO V
ESC. 1/5,000
