**EVALUACIÓN Y MEJORAMIENTO DE LAS ESTRUCTURAS  
HIDRÁULICAS PARA MEJORAR EL SISTEMA DE  
ABASTECIMIENTO DE AGUA POTABLE DEL CASERÍO DE  
SANTA ROSA DE HUASHLA, DISTRITO DE CONCHUCOS,  
PROVINCIA DE PALLASCA, REGIÓN ÁNCASH - 2023.**

**TESIS PARA OPTAR EL TÍTULO PROFESIONAL DE  
INGENIERO CIVIL**

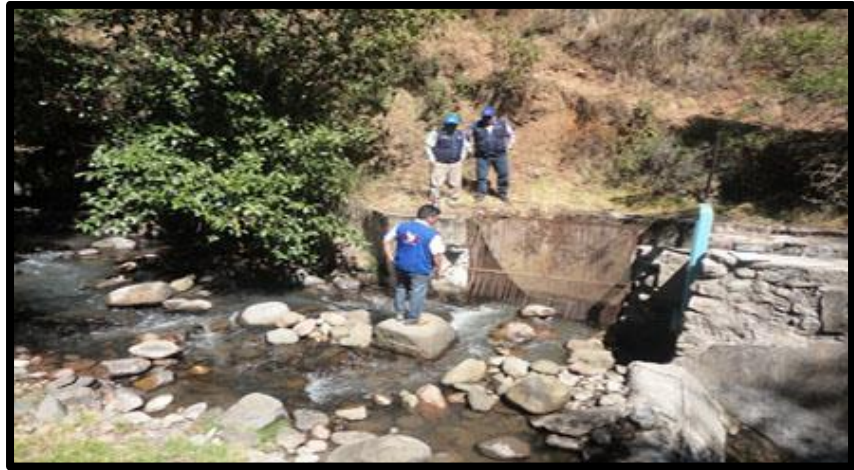
**Figura 1:** Estructura hidráulica de Captación para aguas superficiales  
**Fuente:** Extraído del portal web Defensoría del Pueblo.

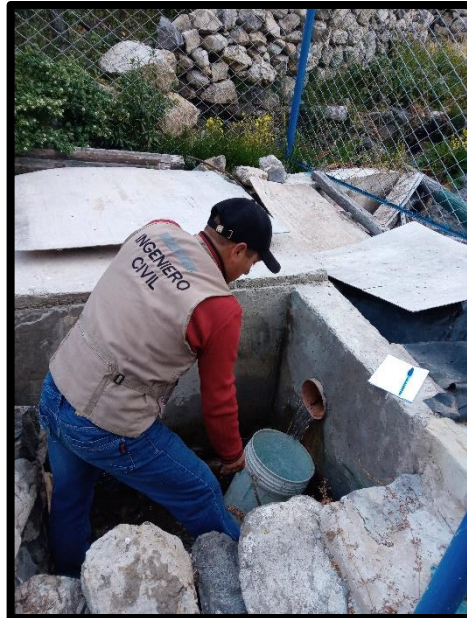
**Figura 3:** Medida de caudal método volumétrico  
**Fuente:** Toma fotográfica propia 2023.

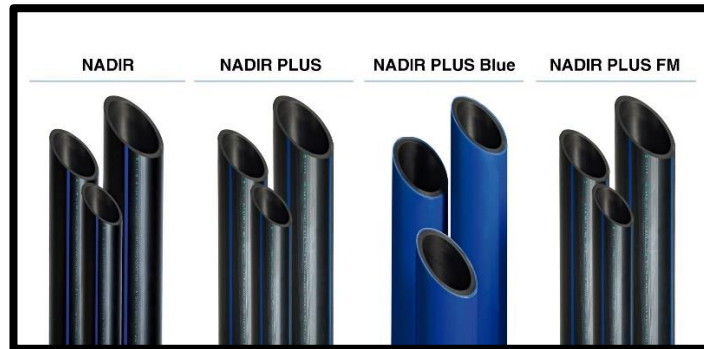
“Las tuberías de HDPE están diseñadas para trabajar enterradas a 20° C durante una vida útil de 50 años, con un coeficiente de seguridad mínimo de 1,25 para conducciones de agua y mínimo 2.0 para redes de gas. Teniendo en cuenta de que a partir de 0,8 m. de profundidad de instalación dejan de influir sobre las tuberías las condiciones de temperatura ambiental”,(43).

**Figura 10:** Tuberías HDP  
**Fuente:** Portal Italsan.

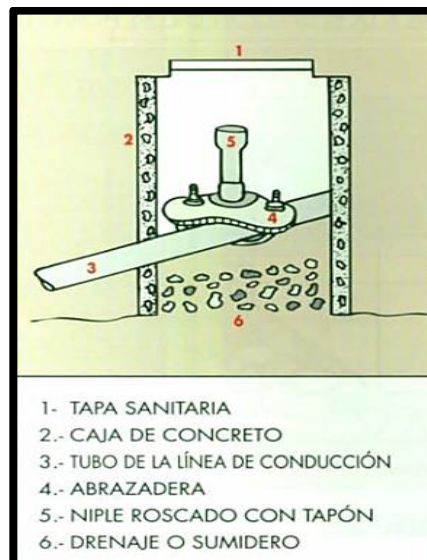
“El aire que se acumula en los puntos altos provoca la reducción del área del flujo del agua, produciendo un aumento de pérdida de carga y una disminución del gasto. Para evitar esta acumulación es necesario instalar válvulas de aire automáticas (ventosas) o manuales”, (42).

**Figura 13:** Caja de válvula de aire

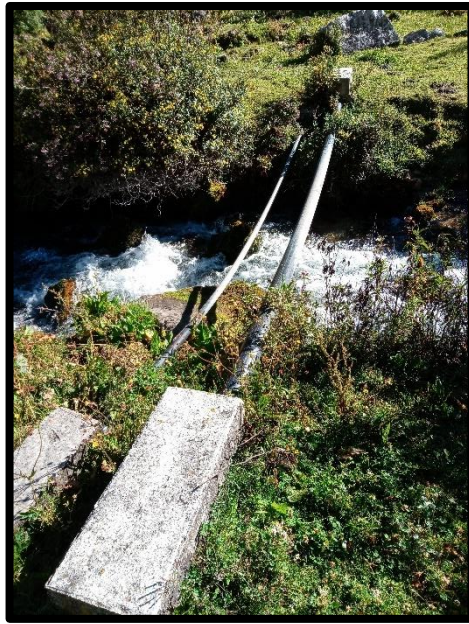
Para el sistema local de estudio se han identificado este tipo de estructuras a razón de la necesidad de sortear el río que atraviesa la localidad de manera longitudinal.

**Figura 14:** Pase aéreo caserío Santa Rosa de Huashla

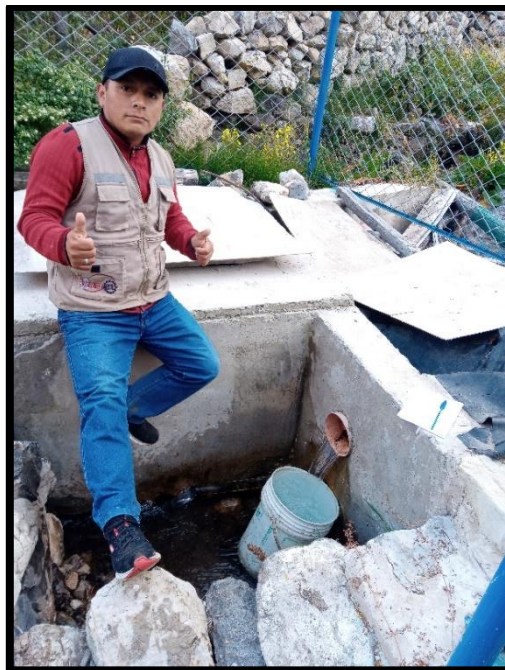
**Figura 22:** Evaluando la captación del sistema de agua potable, información de campo  
**Fuente:** Toma fotográfica propia 2023

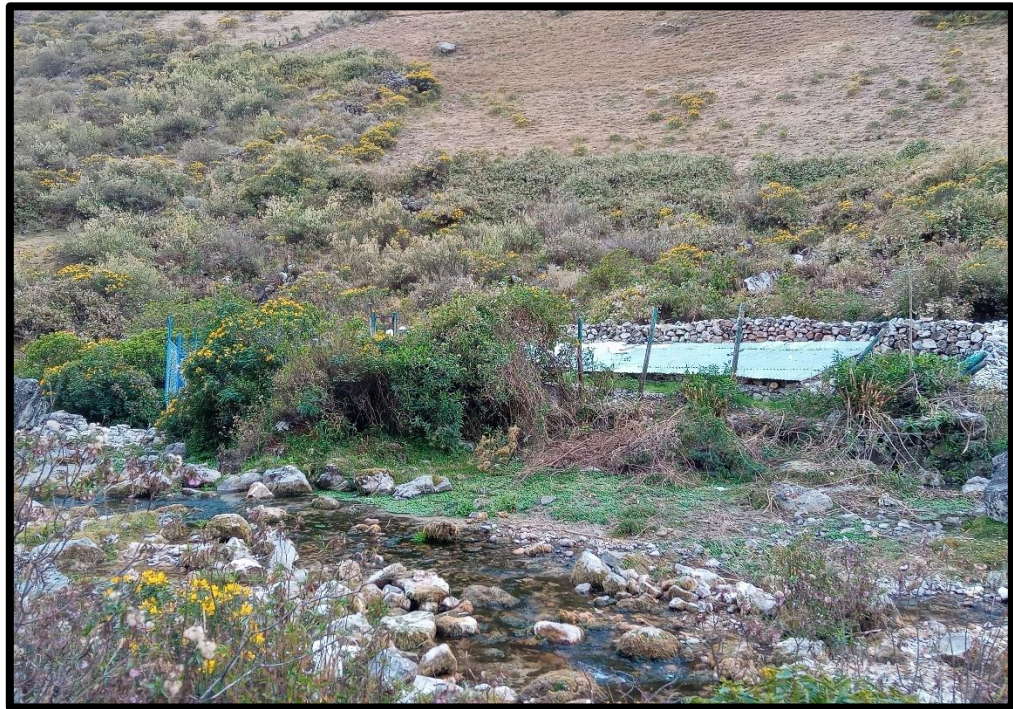
**Figura 23:** Estructura de captación del sistema al lado del río del caserío santa Rosa de Huashla

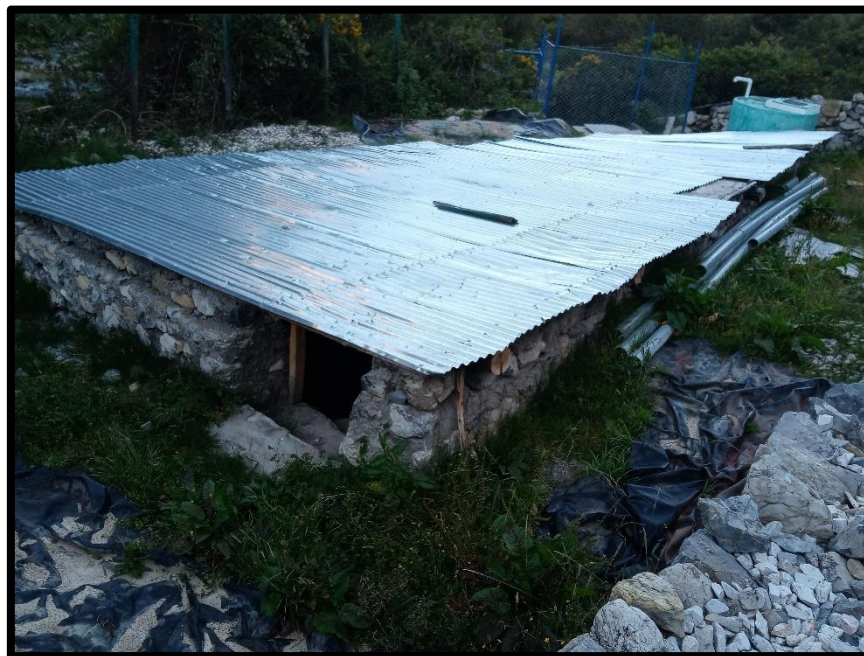
**Figura 24:** Exterior de cámara recolectora de caudal caserío santa rosa de Huashla

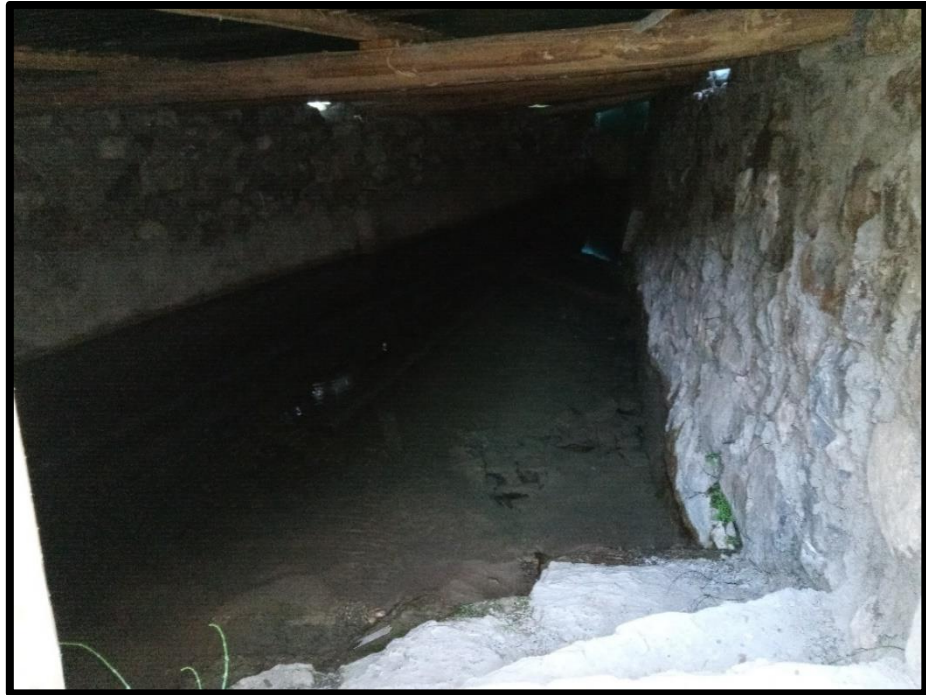
**Figura 25:** Interior de cámara recolectora de caudal caserío santa rosa de Huashla  
**Fuente:** Toma fotográfica propia 2023

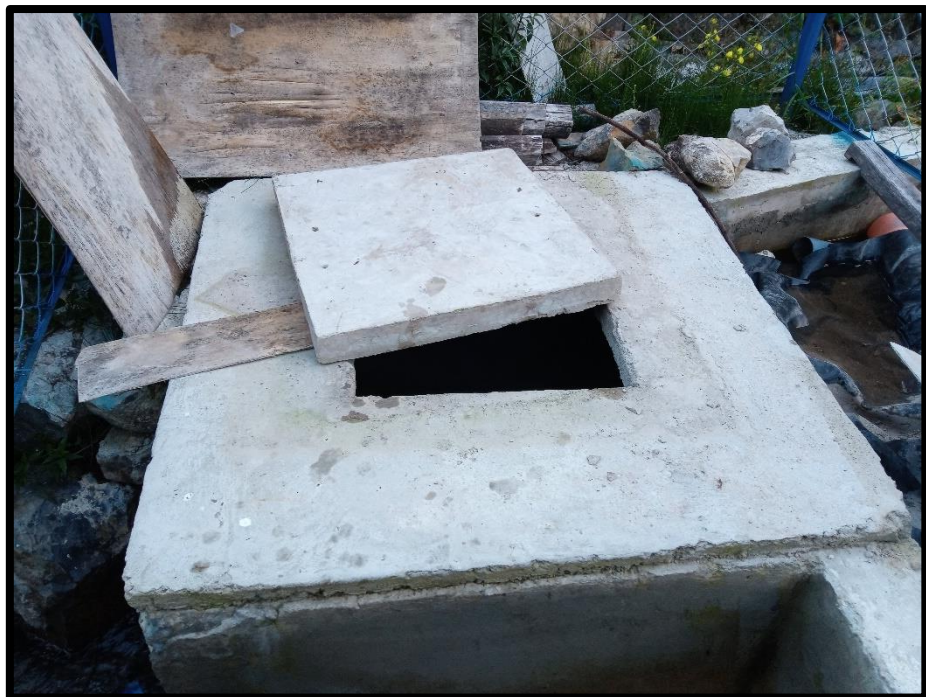
**Interpretación:** Con la evaluación realizada a la captación se puede deducir que tiene una antigüedad de 8 años de puesta en marcha, el material empleado para cada elemento de la estructura es el adecuado, no obstante, se encontró deficiencia de proceso constructivo en la para de concreto de la cámara húmeda.

CAPTACIÓN		
Indicadores	Evaluación	Mejoramiento
<b>Cámara húmeda</b>	Se evidencio un trabajo deficiente en la tapa superficial de la cámara, así también presencia de vegetación lo que se traduce en general como un estado regular de la cámara.	Se propone realizar la limpieza y desbroce mensual de maleza en toda el área cercana a la cámara húmeda.
<b>Tubería de salida</b>	Se encuentra en condiciones regulares de funcionamiento ya que se evidencia la presencia de maleza en la canastilla.	Se propone retirar la maleza presente en la canastilla de manera mensual.

**Figura 26:** Exterior cámara húmeda caserío santa rosa de Huashla  
**Fuente:** Toma fotográfica propia 2023

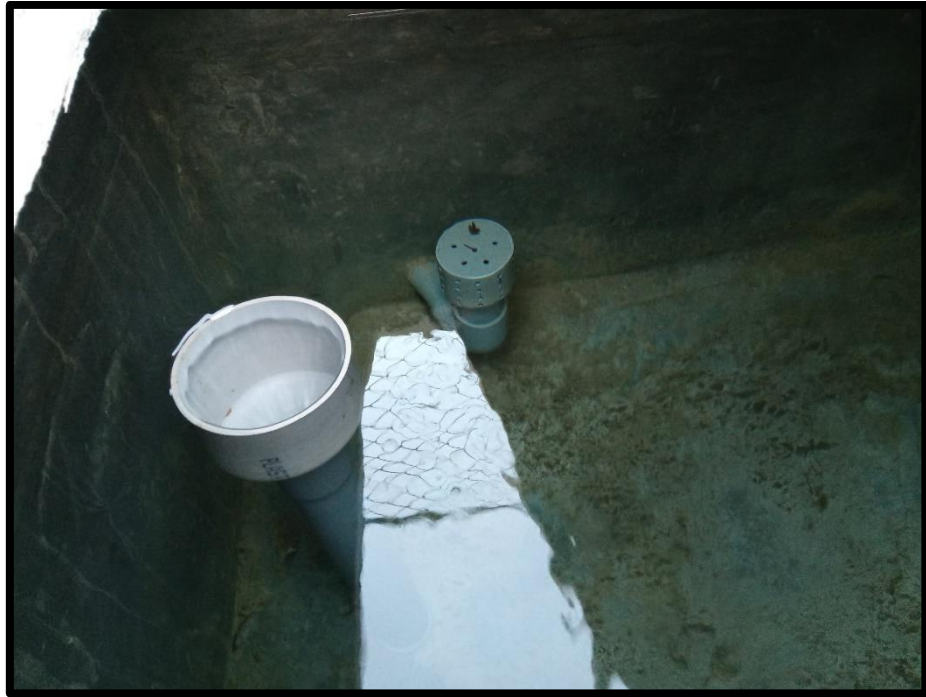
**Figura 27:** Interior cámara húmeda caserío santa rosa de Huashla  
**Fuente:** Toma fotográfica propia 2023

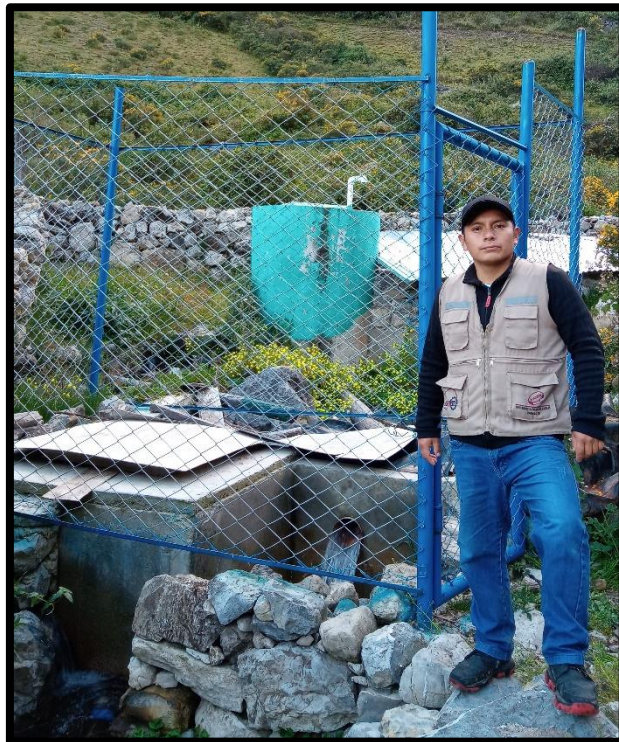
**Figura 28:** Visita a la captación caserío santa rosa de Huashla  
**Fuente:** Toma fotográfica propia 2023

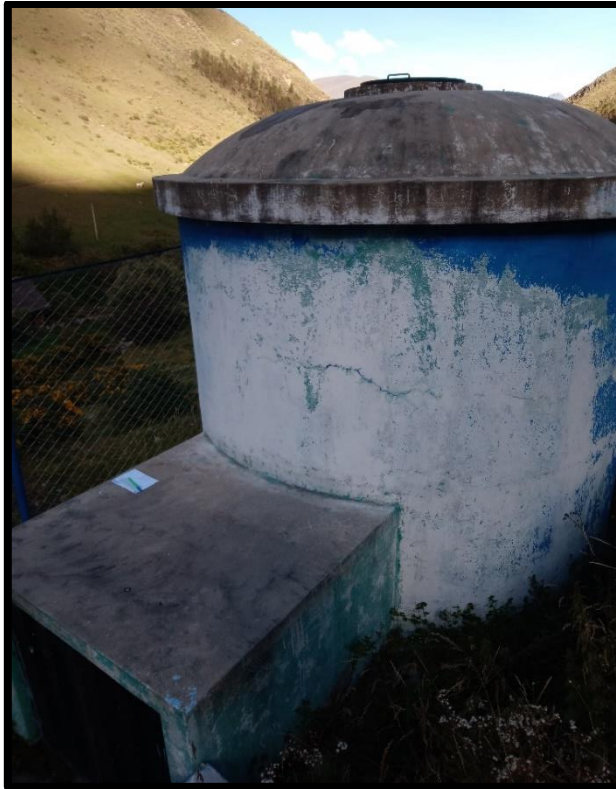
**Figura 29:** Fisura longitudinal en el reservorio caserío santa rosa de Huashla  
**Fuente:** Toma fotográfica propia 2023

sanitaria requiere intervención para mejora del elemento, su caseta de válvulas presenta humedad alertando de una posible filtración de agua, el cerco perimétrico requiere un desbroce de maleza para evitar su posible deterioro en la parte inferior, fuera de ello el material de construcción tiene una calificación buena lo que se traduce en general como un estado bueno de la estructura; De las **cámaras rompe presiones** analizadas una presenta un deterioros puntual en la tapa de concreto requiriendo un resane superficial, por lo demás se califica en un estado bueno.

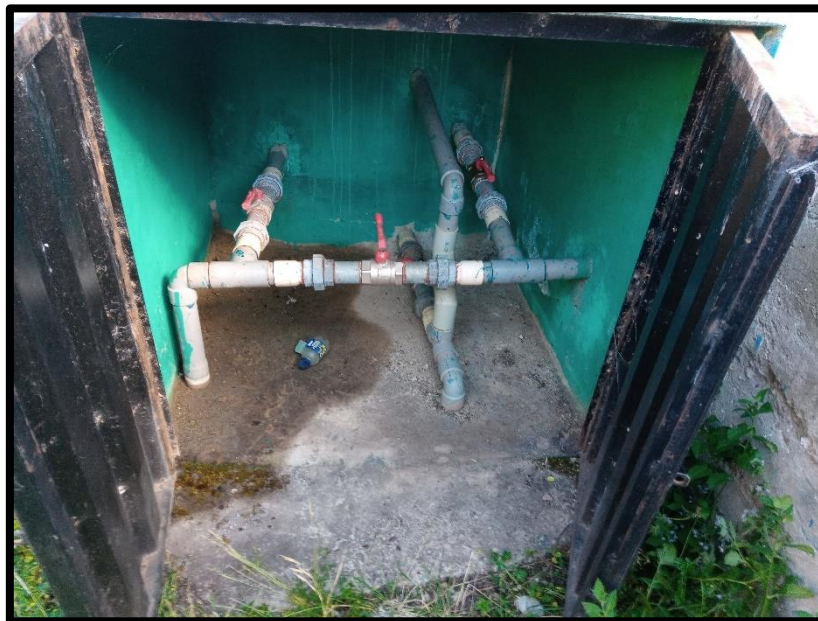
**Figura 30:** Caseta de válvulas del reservorio de caserío santa osa de Huashla  
**Fuente:** Toma fotográfica propia 2023

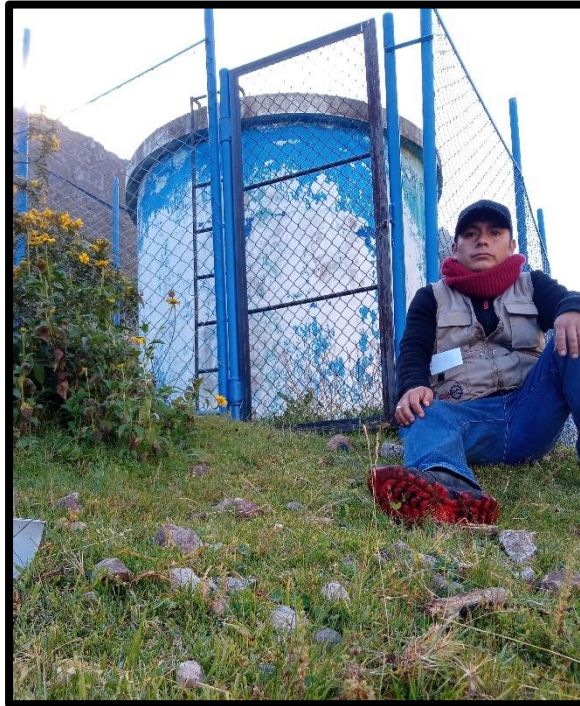
**Figura 31:** Evaluación del reservorio caserío santa rosa de Huashla  
**Fuente:** Toma fotográfica propia 2023

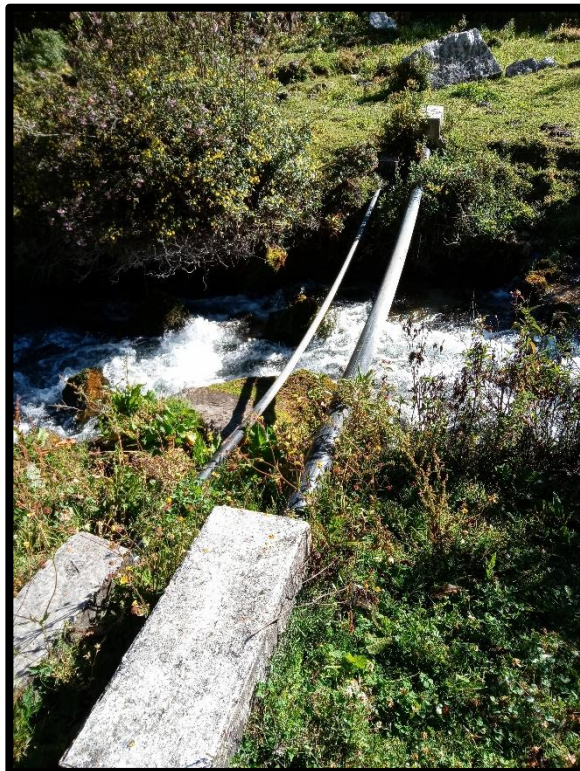
PASES AÉREOS		
Indicadores	Evaluación	Mejoramiento
<b>Tipo de pase.</b>	Todos los pases aéreos presentan acumulación de follaje en los dados dificultando su inspección, aun así, presentan un funcionamiento adecuado.	Se propone realizar la limpieza de maleza de los dados de los pases aéreos para evitar degradación química-orgánica del concreto.

**Figura 32:** Pase aéreo caserío santa rosa de Huashla  
**Fuente:** Toma fotográfica propia 2023

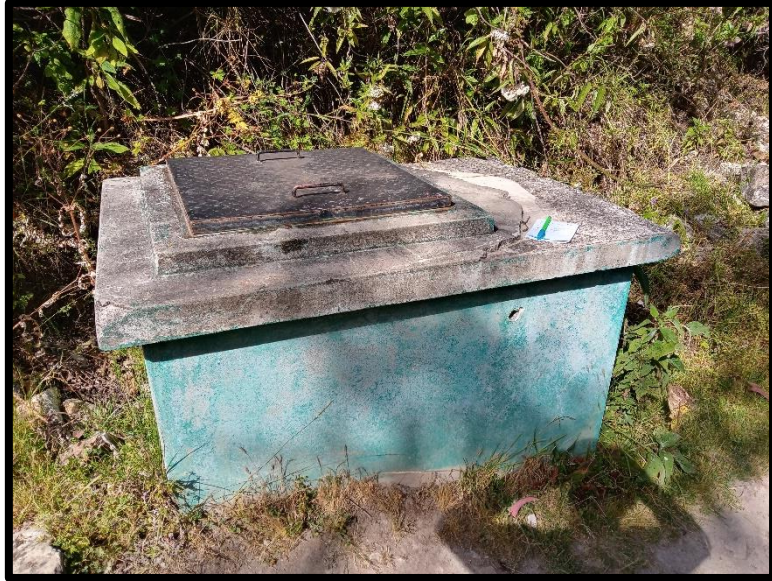
<b>CAMARA ROMPE PRESIÓN</b>		
<b>Indicadores</b>	<b>Evaluación</b>	<b>Mejoramiento</b>
<b>Material de construcción.</b>	De las 3 CRP-6 halladas una presenta daño moderado en el concreto de la tapa de la cámara calificando la estructura global como regular.	Se propone realizar el picado de la zona afectada y resanar con concreto f'c 210 kg/cm <sup>2</sup>

**Figura 33:** CRP-T caserío santa Rosa de Huashla  
**Fuente:** Toma fotográfica propia 2023

**Interpretación:** Para la mejora de la CRP-6 que tiene una tapa deteriorada se debe picar el concreto dañado y resanar con concreto nuevo f'c 210 kg/cm<sup>2</sup> teniendo un coste global de material y operario de 200 soles.

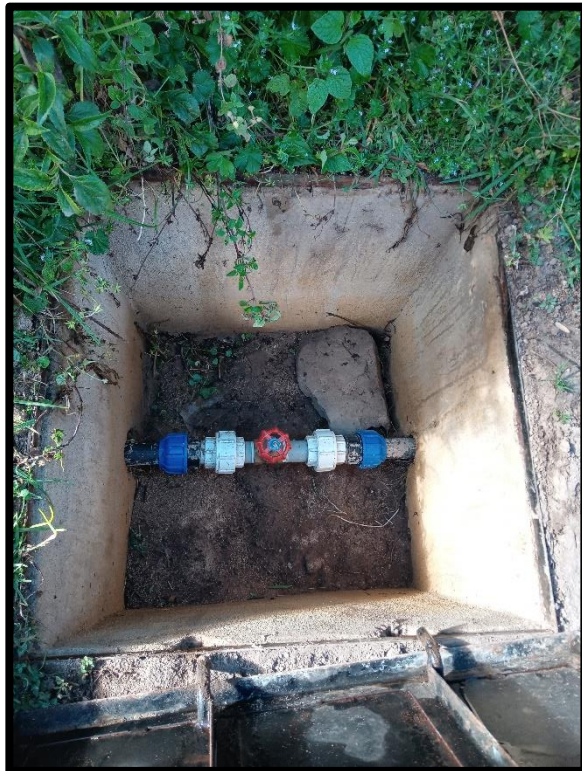
RED DE DISTRIBUCIÓN		
Indicadores	Evaluación	Mejoramiento
<b>Caja de llave</b>	Se identificaron 6 cajas, de las cuales una, está en contacto con humedad y la llave presenta deterioro. Así también hay presencia de vegetación cubriendo los bordes de las cajas, las tapas metálicas presentan oxido.	Se requiere realizar la remoción de vegetación de las cajas, así como realizar la eliminación de oxido de las tapas y su posterior pintado con pintura epóxico Zincromático. Así mismo se requiere reemplazar la llave tipo globo de 2"
<b>Caja de descarga de aire</b>	Se identificaron 2 de las cuales 1 esta inservible.	Se requiere cambiar una válvula de descarga de aire.

**Figura 34:** Caja de válvula caserío santa rosa de Huashla  
**Fuente:** Toma fotográfica propia 2023

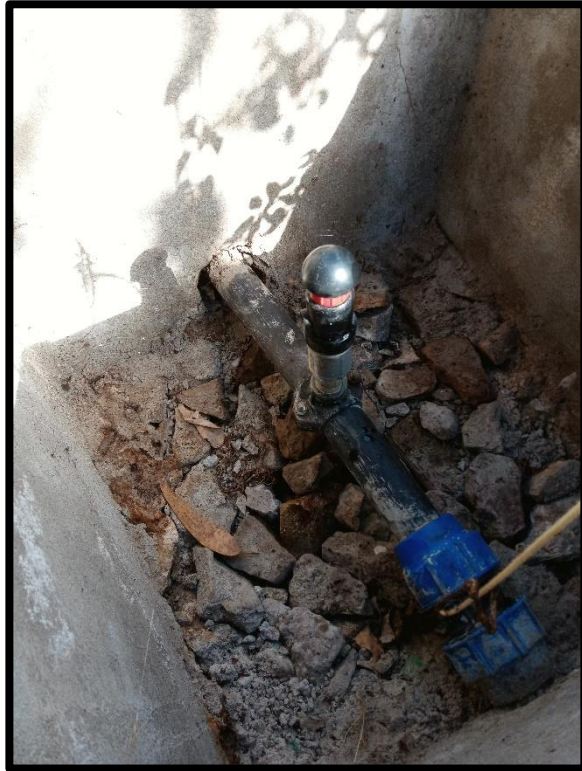
**Figura 35:** Válvula de aire caserío santa rosa de Huashla  
**Fuente:** Toma fotográfica propia 2023

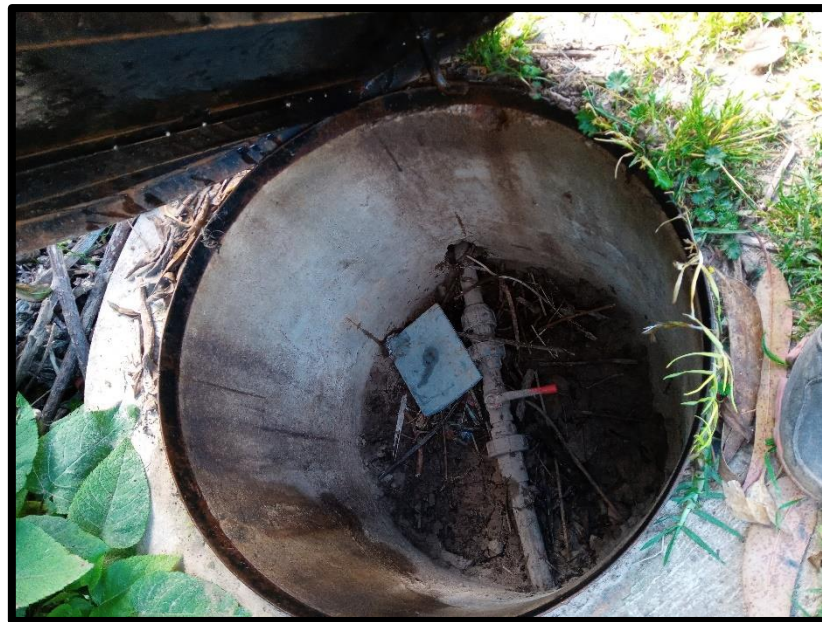
**Figura 36:** válvula de purga caserío santa rosa de Huashla  
**Fuente:** Toma fotográfica propia 2023

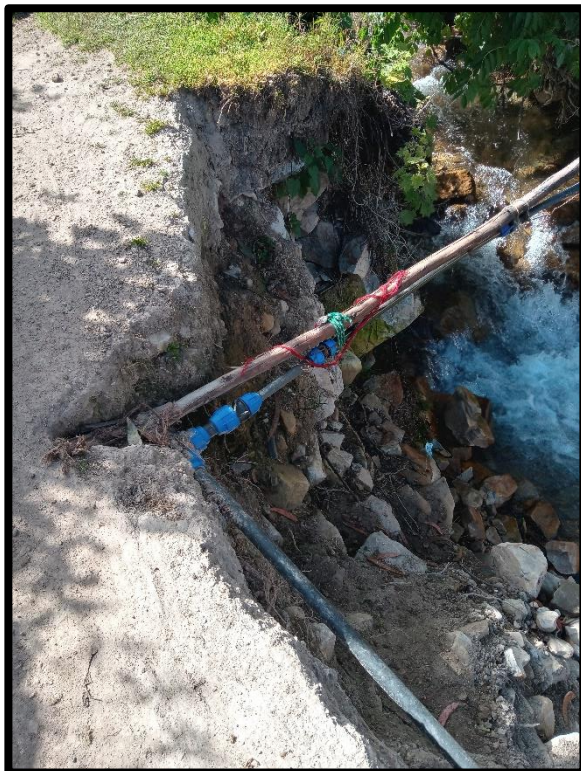
**Figura 37:** Red de distribución caserío santa rosa de Huashla  
**Fuente:** Toma fotográfica propia 2023

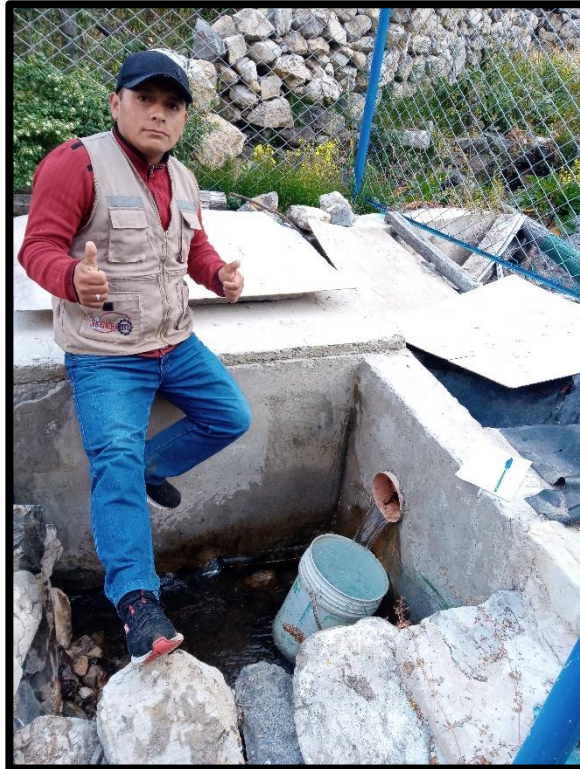
**Figura 38:** Toma de medida de caudal  
**Fuente:** Toma fotográfica propia 2023

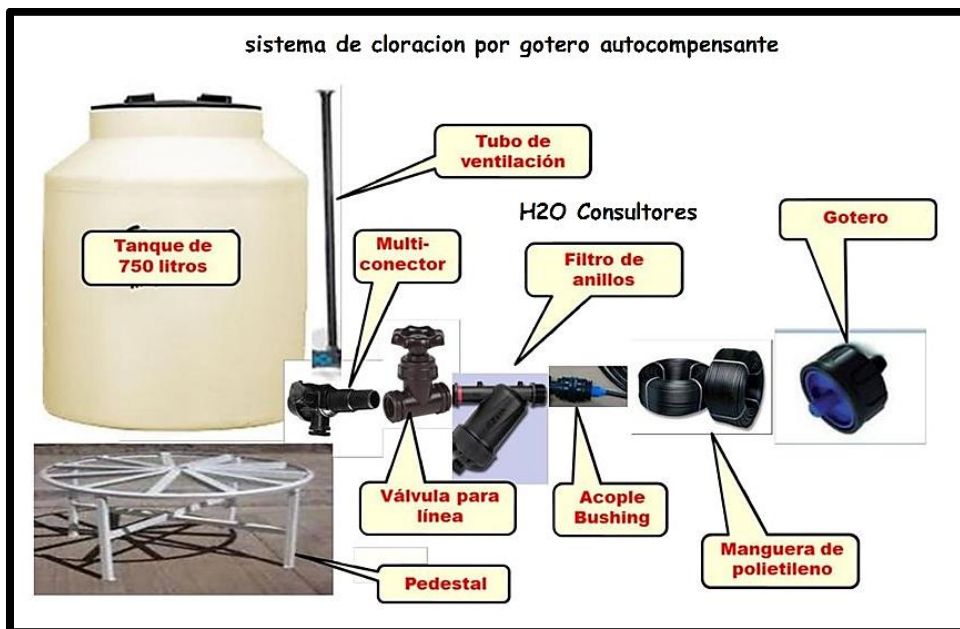
**Figura 39:** Elementos básicos de un sistema de cloración por goteo auto compensante  
**Fuente:** Slideplayer.
