**UNIVERSIDAD CATÓLICA LOS ÁNGELES DE
CHIMBOTE**

**EVALUACIÓN Y MEJORAMIENTO DE LAS
ESTRUCTURAS HIDRÁULICAS PARA MEJORAR EL
SISTEMA DE ABASTECIMIENTO DE AGUA POTABLE
DEL CASERÍO HUAMISHMALCA, DISTRITO DE
PARANDAY PROVINCIA DE OTUZCO, REGIÓN LA
LIBERTAD – 2023**

**TESIS PARA OPTAR EL TÍTULO PROFESIONAL DE
INGENIERO CIVIL**

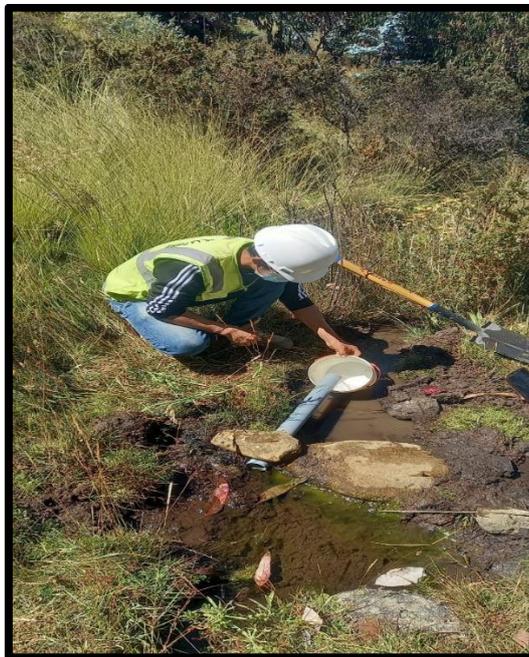
Figura 02: Realizando el afloramiento de la fuente para calcular su caudal del caserío de Huamishmalca.

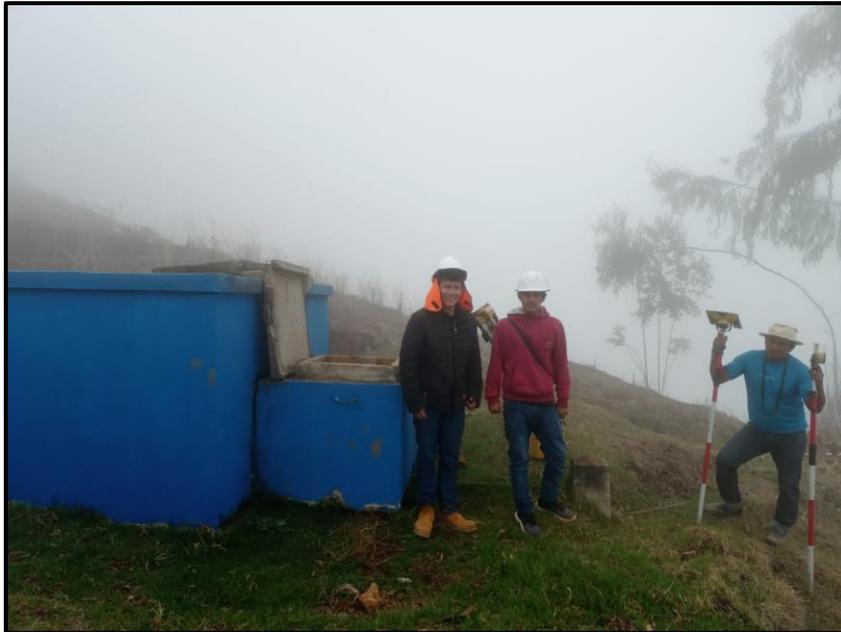
Figura 03: Reservorio antiguo sin uso del caserío de Huamishmalca.

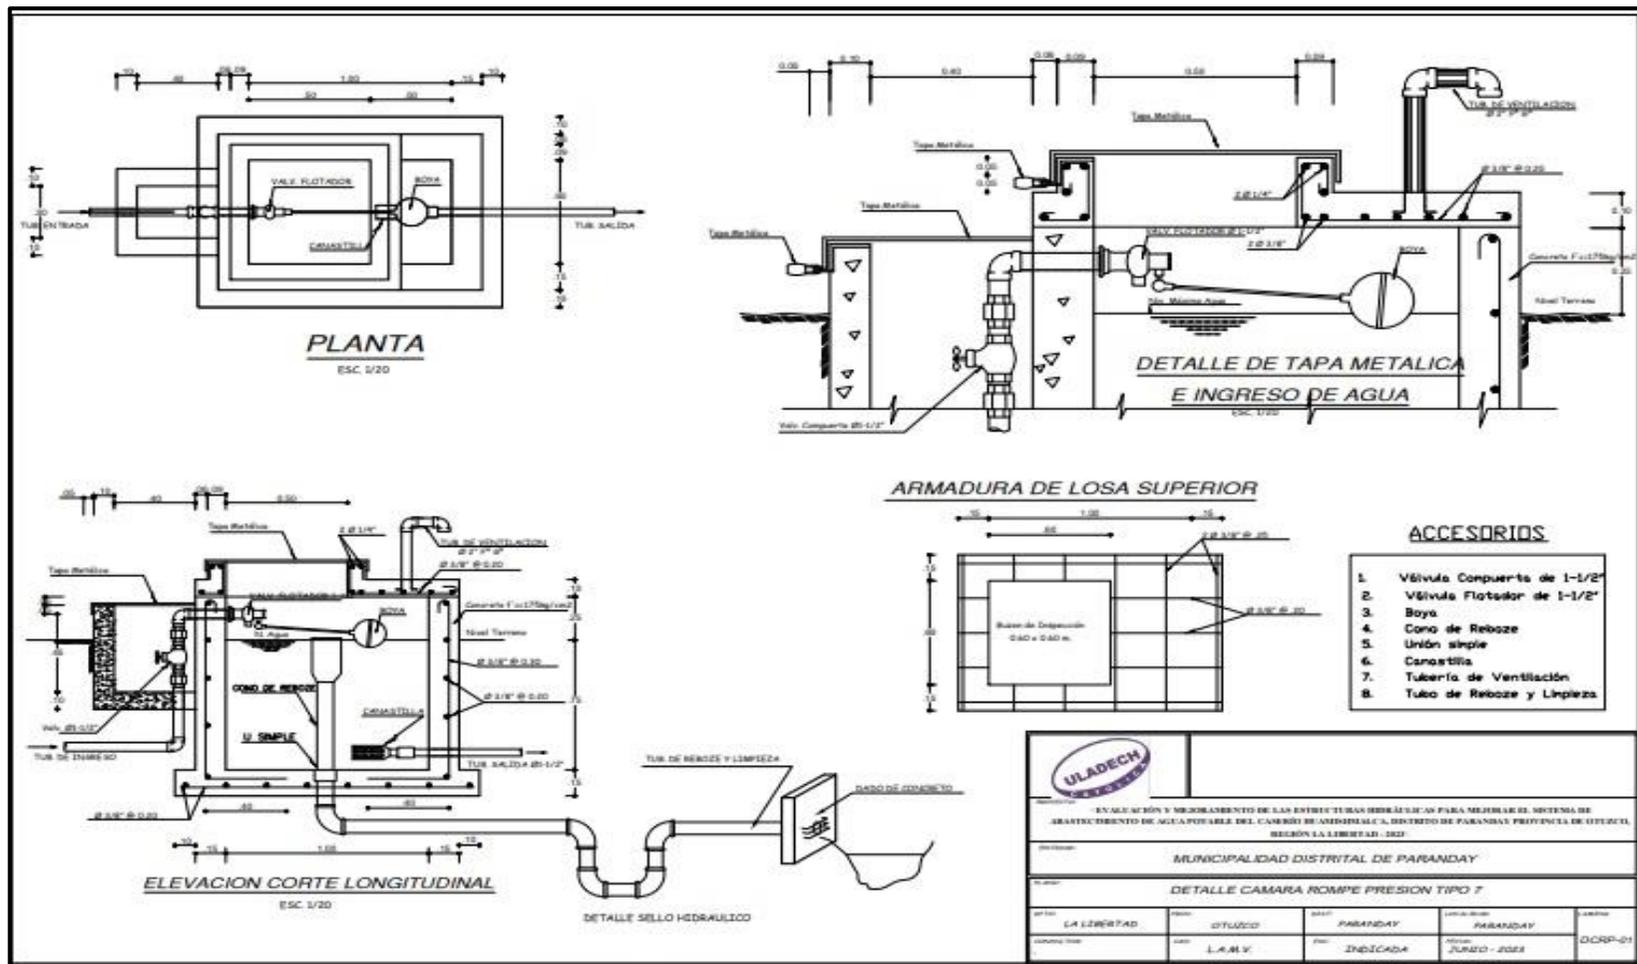
Figura 07: Plano de Cámara Rompe Presión Tipo 7.

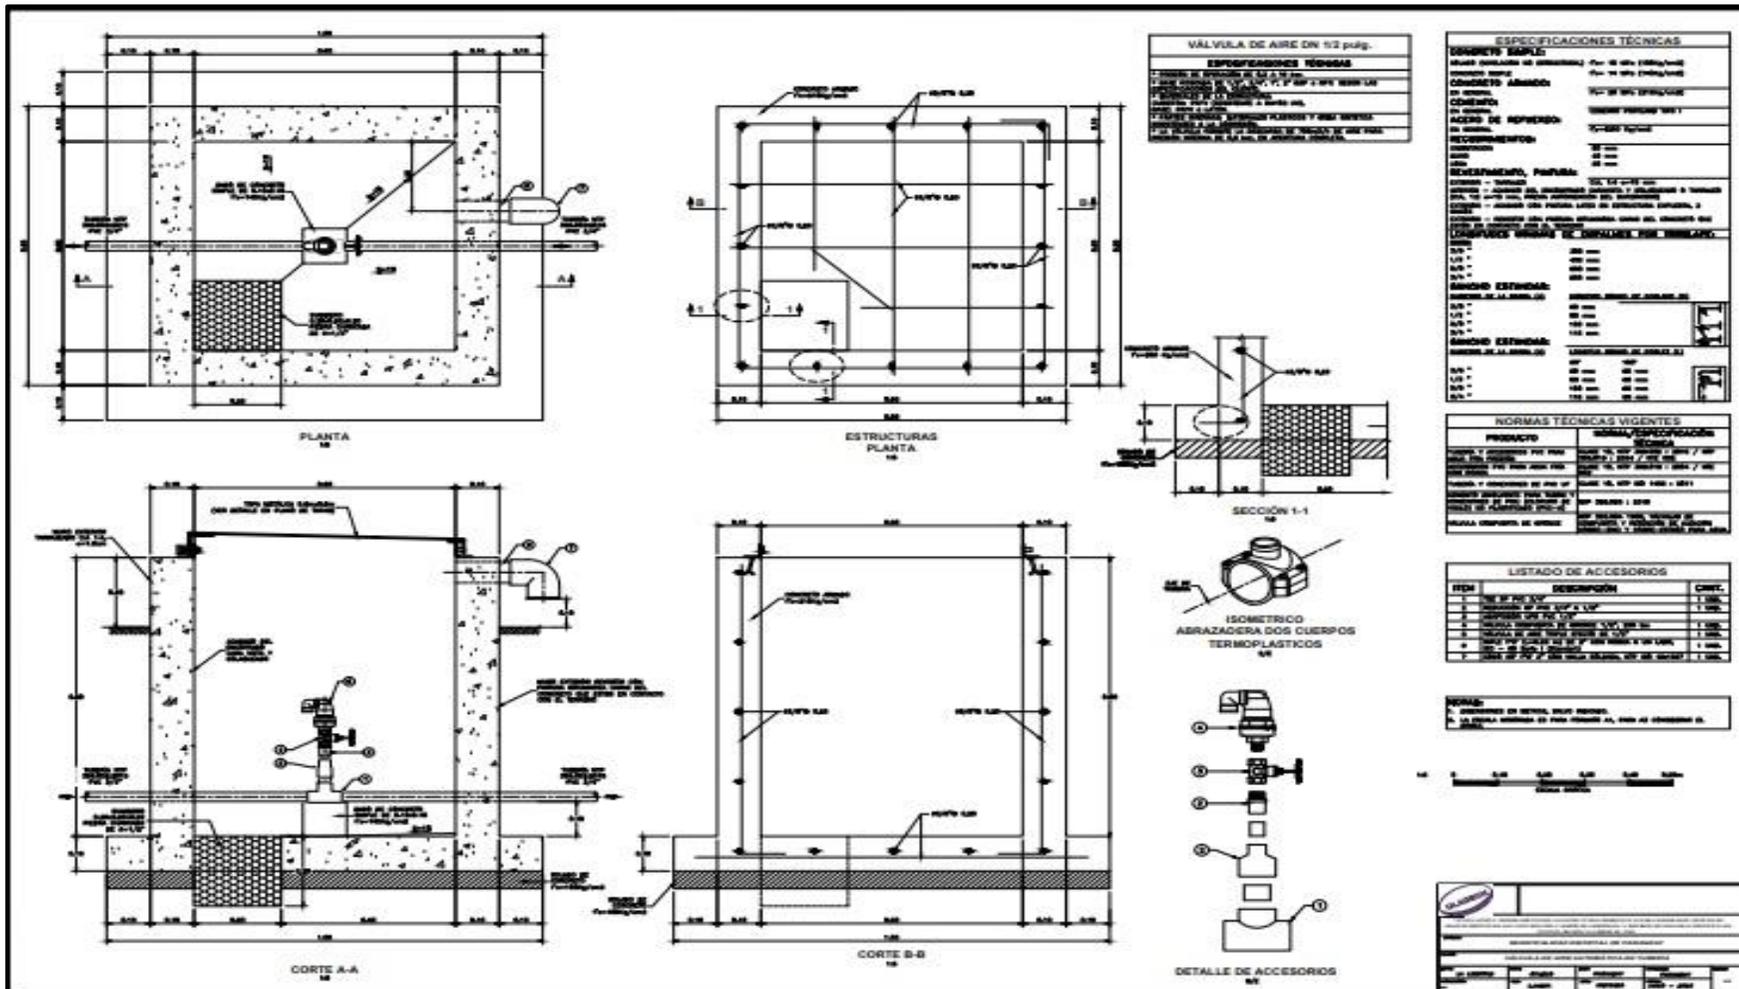
Figura 08: Plano de Cámara de Aire.

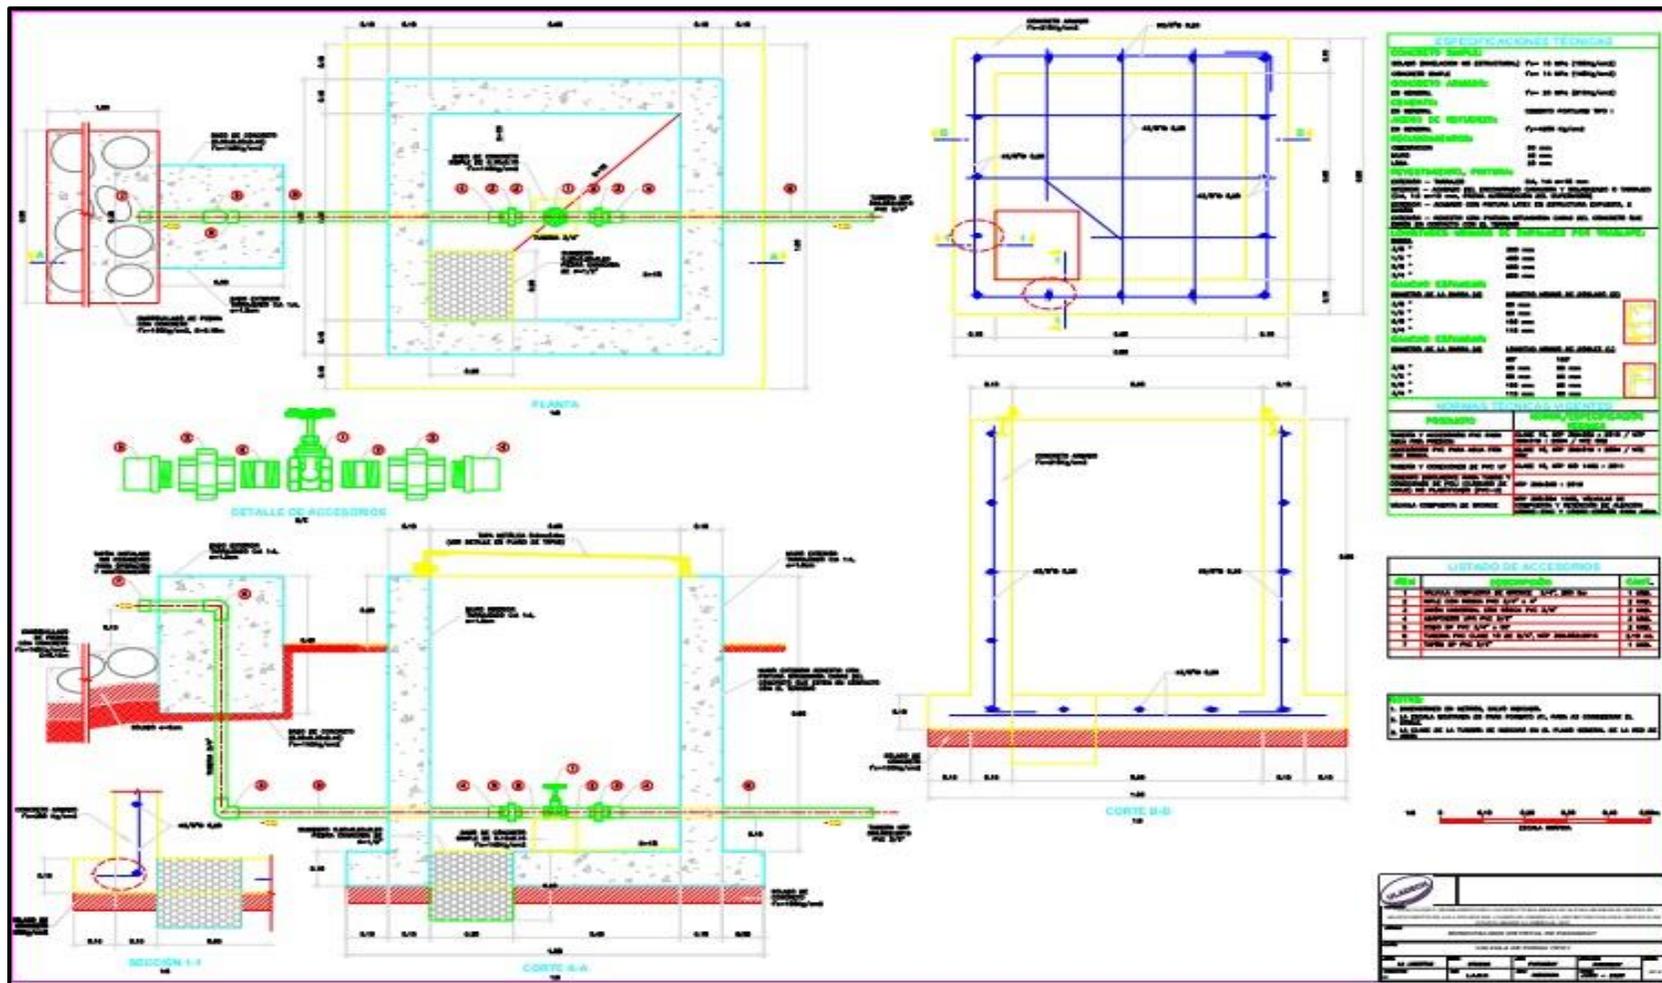
Figura 09: Plano de Cámara de Purga.

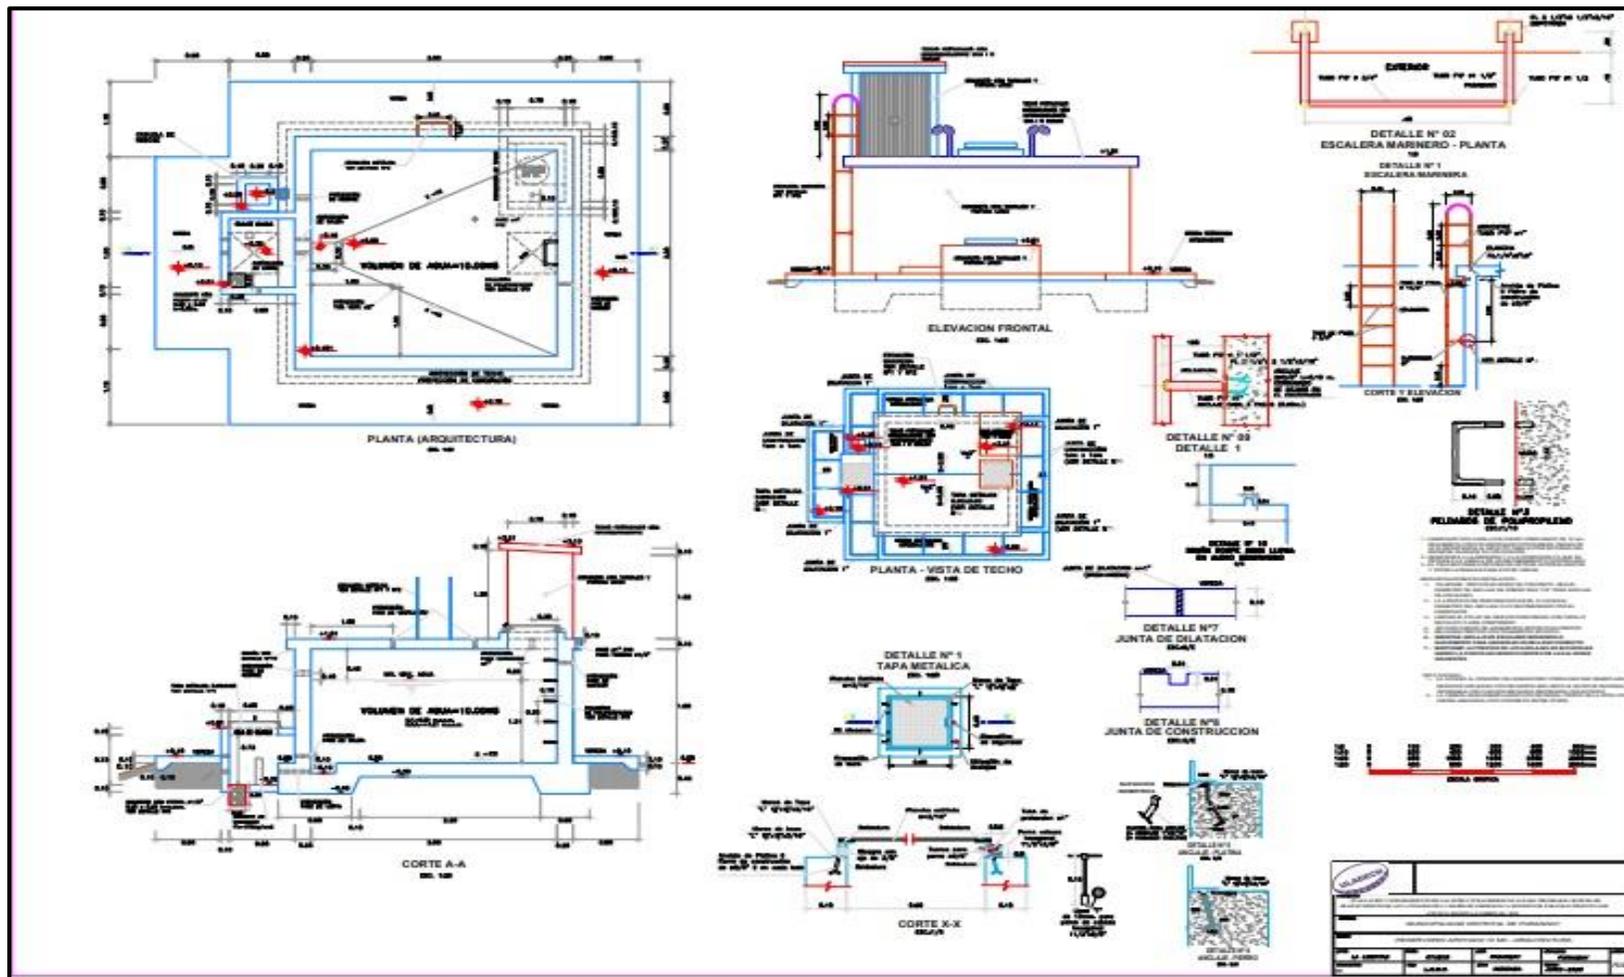
Figura 10: Plano de arquitectura del reservorio de 10 m³.

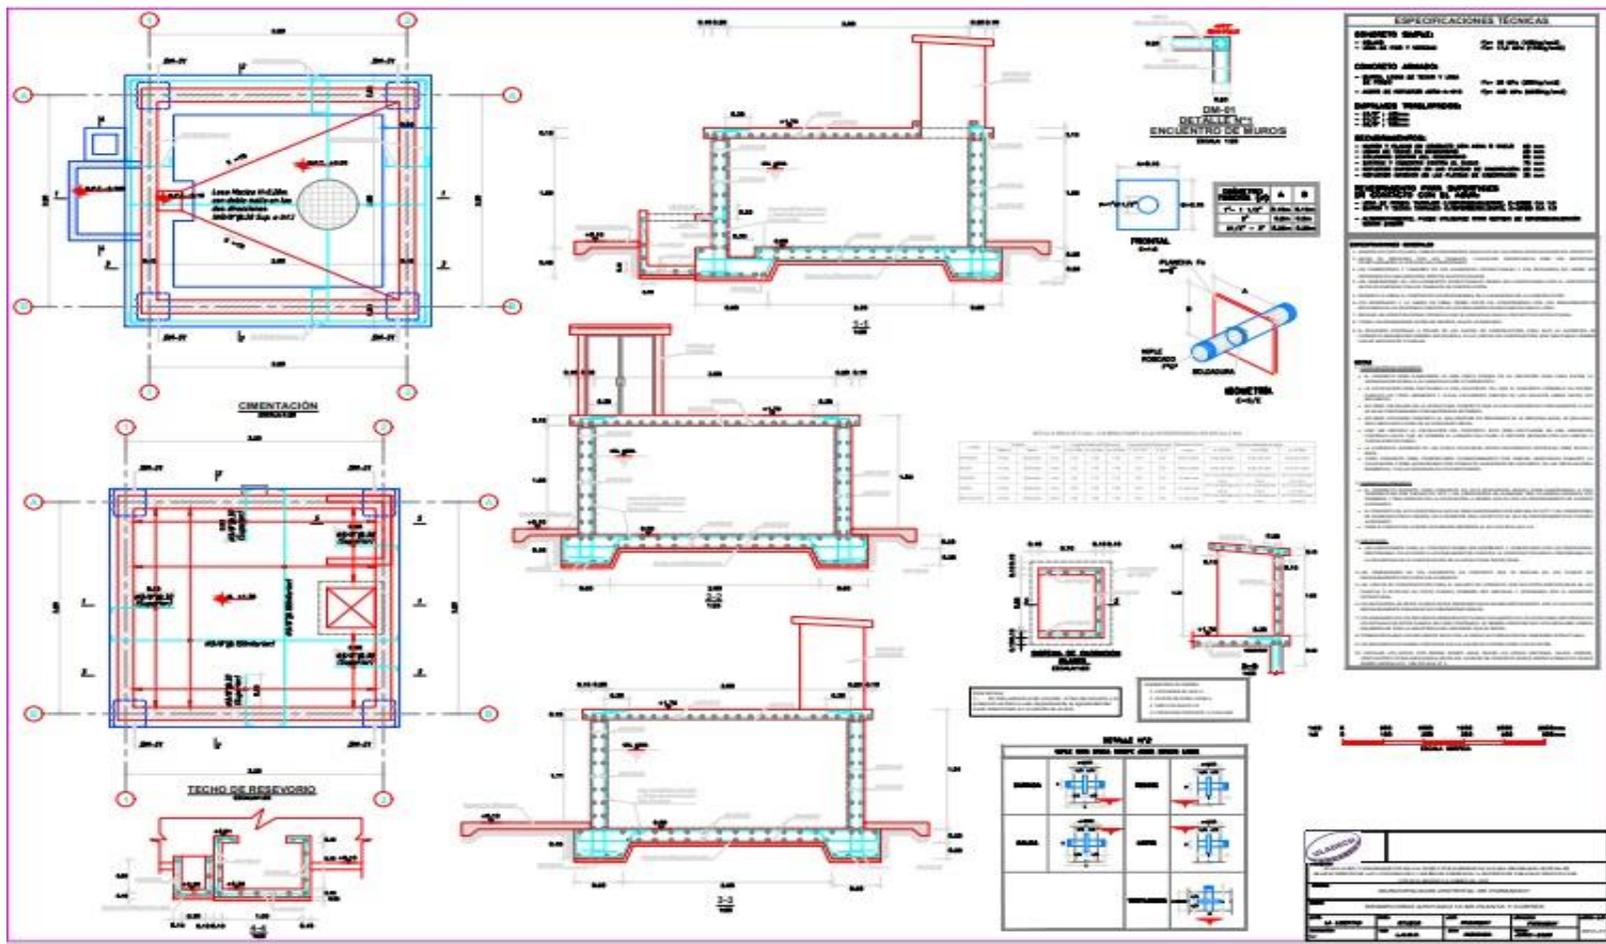
Figura 11: Plano de estructural del reservorio de 10 m³.

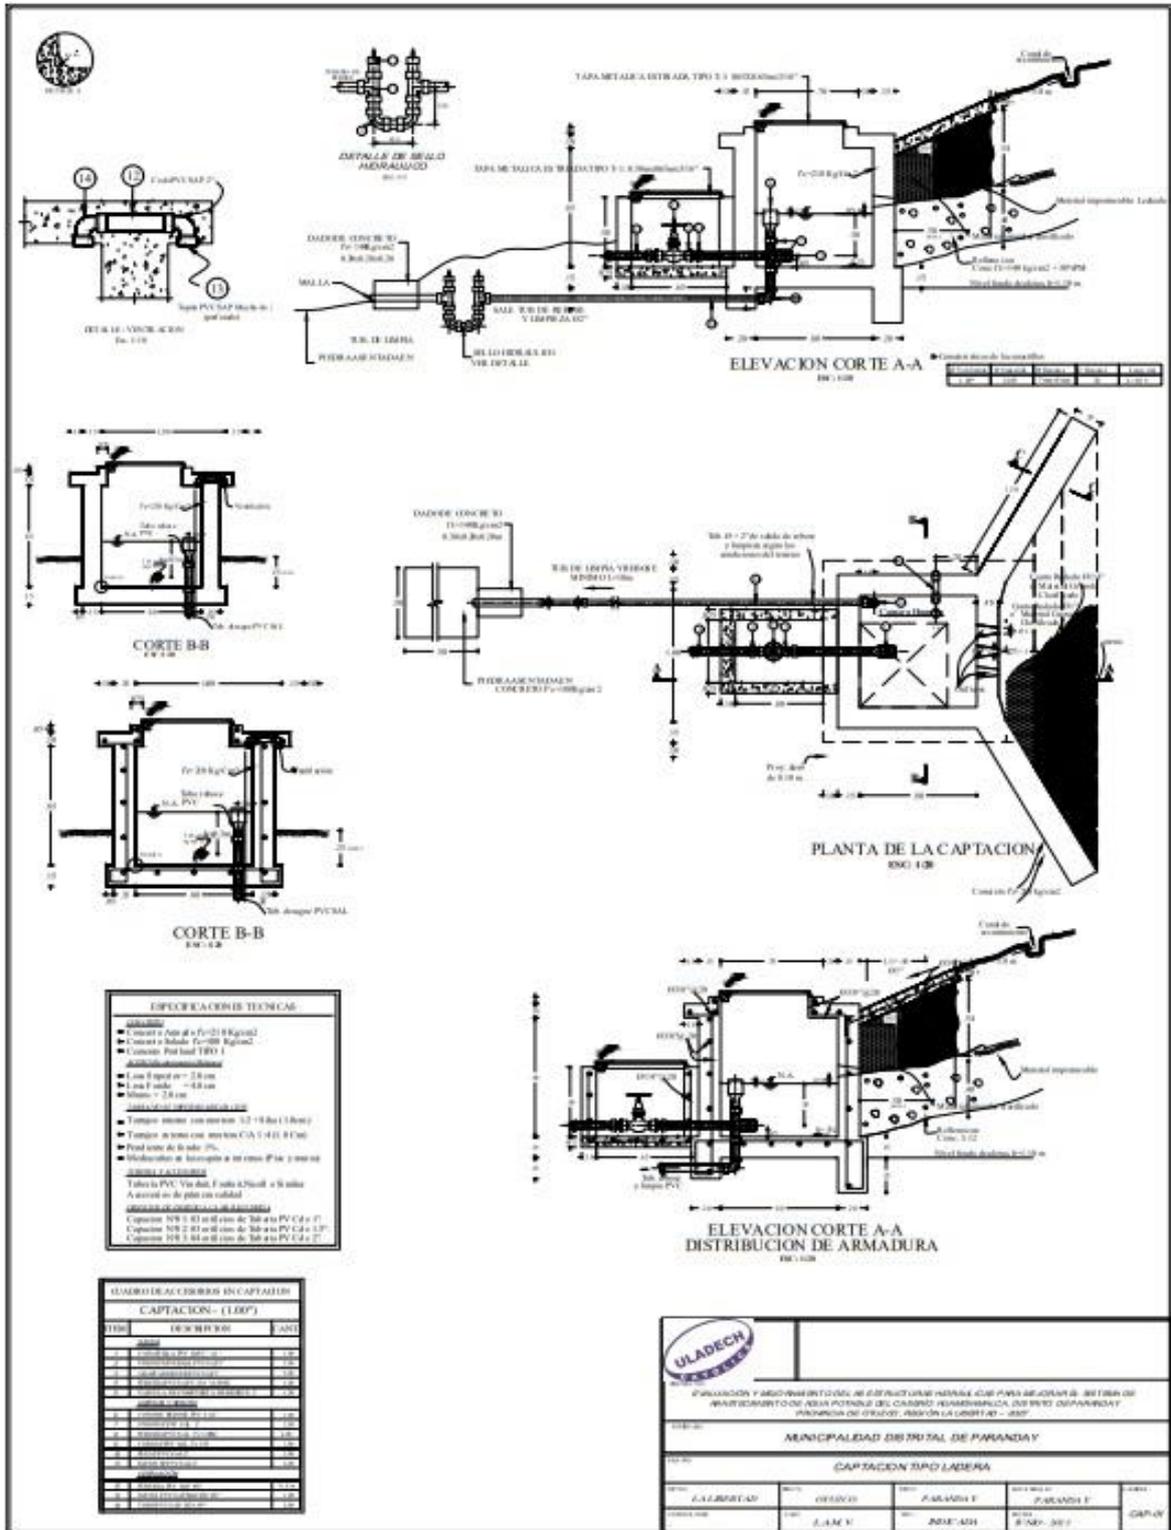
Figura 12: Plano de Captación.
