**DIAGNÓSTICO DEL SISTEMA DE ABASTECIMIENTO
DE AGUA POTABLE Y SU INCIDENCIA EN LA
CONDICIÓN SANITARIA DEL CC.PP. SANTA ROSA
MARIATEGUI, DISTRITO DE RÍO NEGRO, PROVINCIA
DE SATIPO, DEPARTAMENTO DE JUNÍN – 2019.**

**TRABAJO DE INVESTIGACIÓN PARA OPTAR EL
GRADO ACADÉMICO DE BACHILLER EN INGENIERÍA
CIVIL**

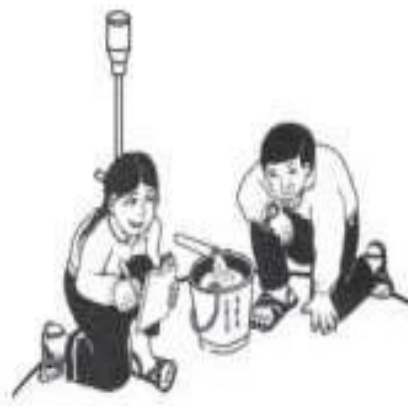
Figure 5 Saneamiento básico - Método vol.

Consiste en tomar el tiempo que demora en llenarse un recipiente de volumen conocido. Posteriormente se divide el volumen en litros entre el tiempo promedio en segundos, obteniéndose el caudal en lts./seg.

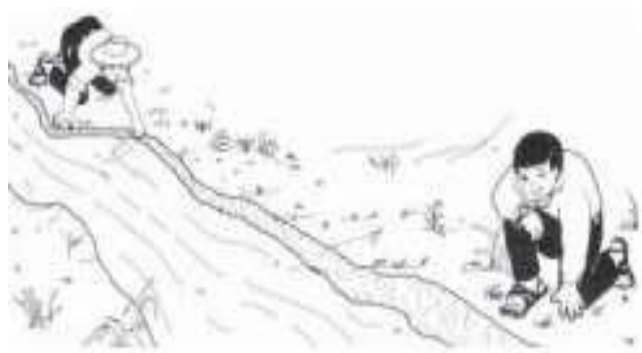
Figura 6 Saneamiento Básico - Método de vel

Este método mide la velocidad del agua superficial que discurre de la fuente, tomando el tiempo que demora un objeto flotante en llegar de un punto a otro en una sección uniforme. Se toma un trecho de la corriente; se mide el área de la sección uniforme o su promedio; se lanza un cuerpo flotante, aguas arriba del primer punto de control.

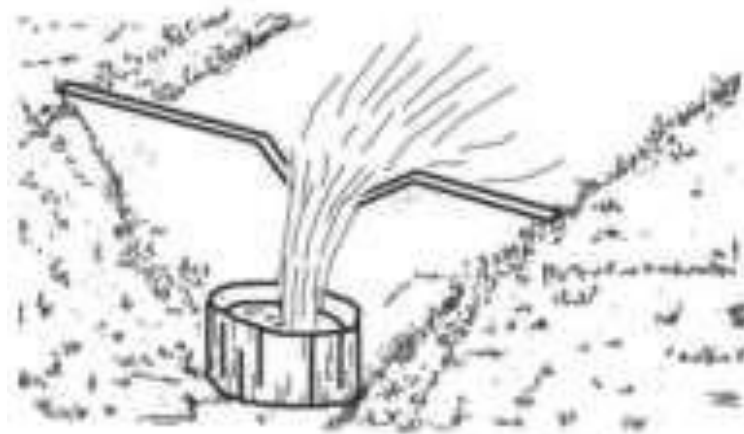
Figura 7 Saneamiento Básico - método de vert.

Este método de medición de caudal es útil para caudales pequeños. Se coloca el vertedero que puede ser rectangular o triangular, en forma transversal a la sección de canal o flujo del agua. Se interrumpe el flujo del agua y se produce una depresión del nivel, se mide el tamaño de la lámina de agua y su altura, calculándose la cantidad de agua que se vertió en ese tiempo.

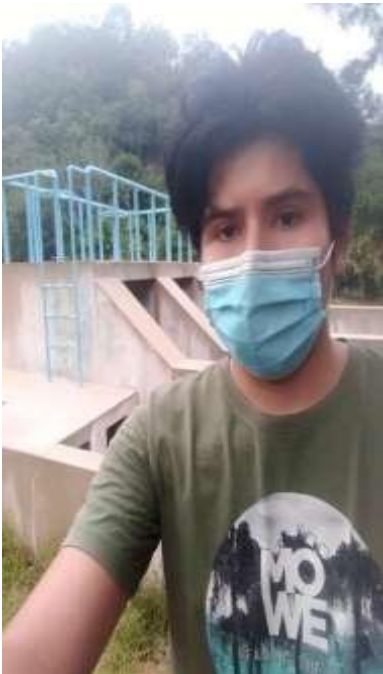
TABLA 1
Diagnóstico de la Captación del CC.PP Santa Rosa Mariátegui

Material: Concreto armado con tapa metálica.
		Operación y mantenimiento: Se realiza un mantenimiento regular, el sistema está operativo con ciertas deficiencias
		Descripción del estado: La captación se encuentra en las coordenadas geográficas de 11.214638°S y 74.669129°W, esta estructura es de concreto, se encuentra operativa, presenta dimensiones de 1.20m x 1.30m x 0.90m, además no presenta rajaduras, ni filtración de agua, está rodeada de maleza y áreas verdes, carece de cerco perimétrico para su protección, la pintura que presenta está desgastado, por lo que se considera que la estructura esta no mayor a 10 o 12 años de funcionalidad, además de que su mantenimiento es mensual.

La captación: esta estructura es de concreto, se encuentra operativa, presenta dimensiones de 1.20m x 1.30m x 0.90m, además no presenta rajaduras, ni filtración de agua, está rodeada de maleza y áreas verdes, se considera que la estructura esta no mayor a 10 o 12 años de funcionalidad. En cuanto a la **línea de conducción:** es una tubería de PVC con diámetro de 1.5”, está operativa, su longitud es de 350 m aproximadamente, su línea de conducción se encuentra desprotegida y está a la vista, además el tubo no presenta ningún daño, no presenta obstrucciones ya que el agua tiene un flujo constante por lo que se asume que funciona correctamente.

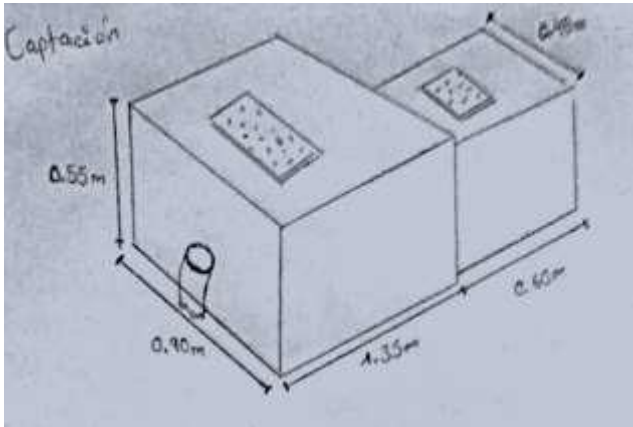
<p>Material: Concreto armado con tapa metálica</p> <p>Operación y mantenimiento: Regular</p> <p>Descripción del estado: La infraestructura presenta mínimas partes visibles de deterioro, ya que el servicio ofrecido por parte de este sistema es un aproximado a 10 o 12 años</p>
Línea de conducción	SI

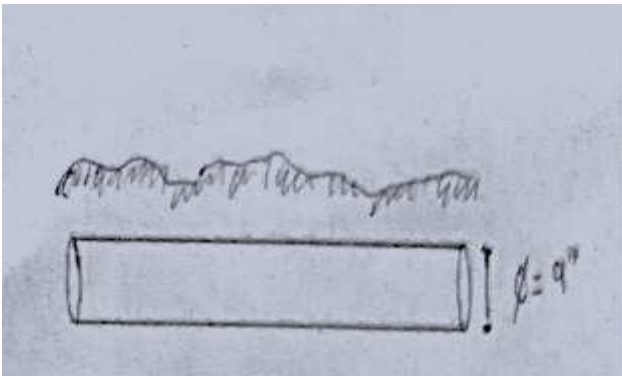
<p>Material: Tubería de PVC de D = 2''</p> <p>Operación y mantenimiento: Regular</p> <p>Descripción del estado: Tubería de PVC que se encuentra visible, se ve un tanto descoloro causado por estar expuesta al sol</p>
Reservorio	SI

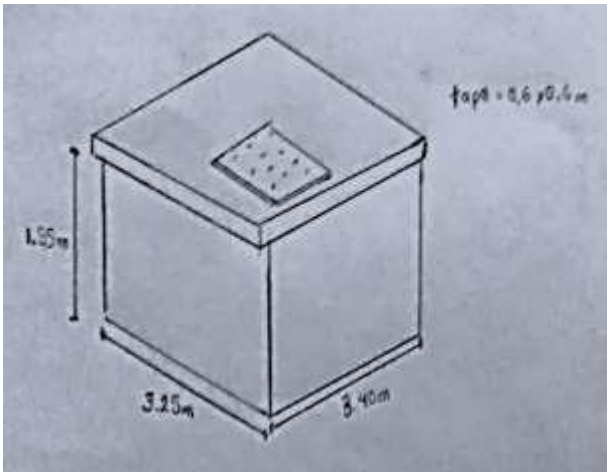
<p>Material: Concreto armado</p> <p>Operación y mantenimiento: Regular</p> <p>Descripción del estado: Presenta mínimas fracturas, unas cuantas fallas pequeñas, se encuentra operativo, además en su interior se observa un tapizado, una tubería que abastece el agua para el almacenamiento</p>

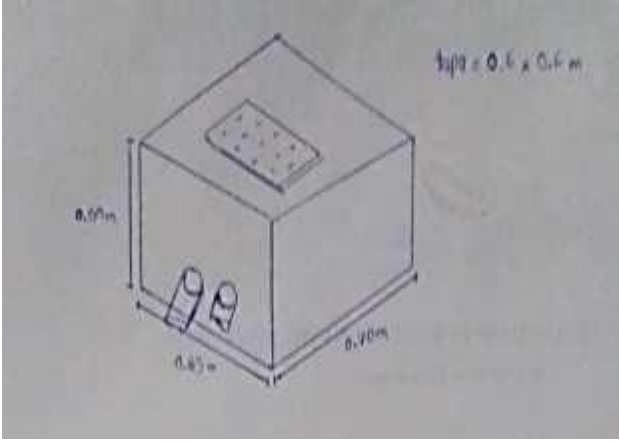
<p>Material: Concreto armado</p> <p>Operación y mantenimiento: Regular</p> <p>Descripción del estado: Presenta desgaste de pintura, unas mínimas rajaduras, además que el tubo está pintado color negro</p>
Línea de distribución	SI

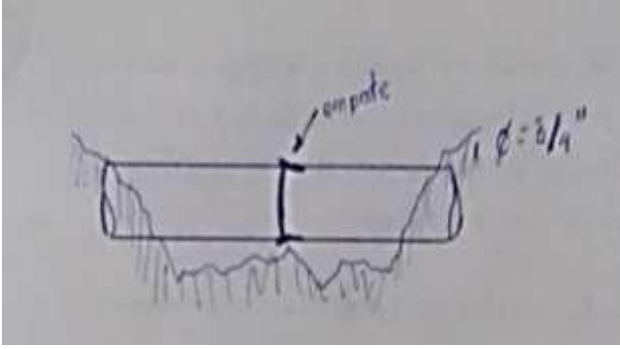
<p>Material:</p> <p>Operación y mantenimiento: Regular</p> <p>Descripción del estado: Se encuentra empotrado, está expuesta al calor</p>
Reservorio	SI

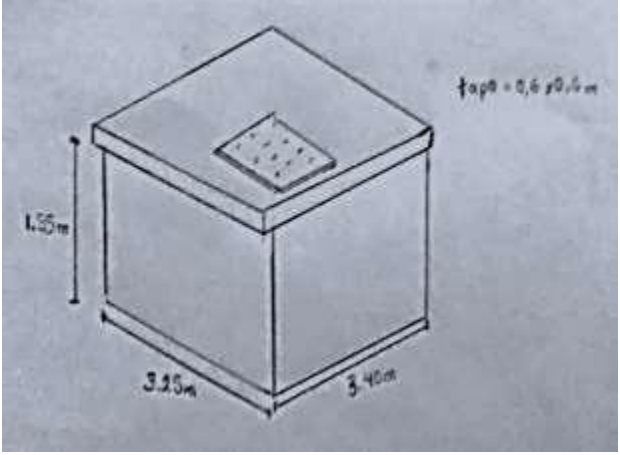
<p>Material: Concreto armado</p> <p>Operación y mantenimiento: Regular</p> <p>Descripción del estado: Presenta mínimas fracturas, unas cuantas fallas pequeñas, se encuentra operativo, además en su interior se observa un tapizado, una tubería que abastece el agua para el almacenamiento</p>
Cámara rompe presión tipo 7	SI

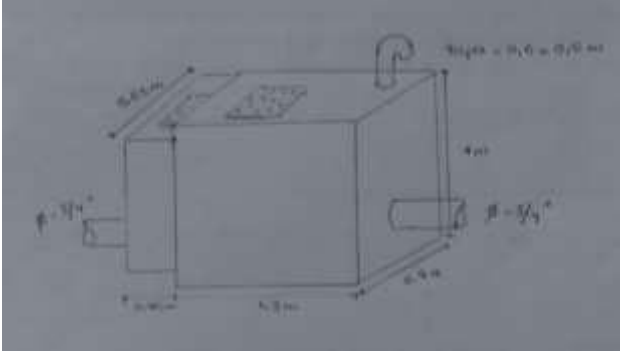
<p>Material: Concreto armado</p> <p>Operación y mantenimiento: Regular</p> <p>Descripción del estado: Presenta mínimos desgastes de pintura, además de rajaduras, en cuanto a su funcionamiento es estable</p>

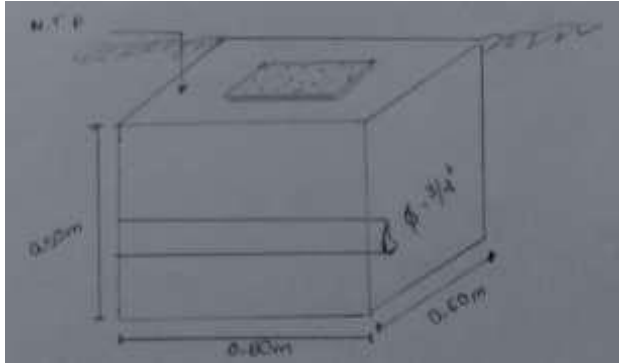
Material: Concreto armado
			Operación y mantenimiento: Regular Descripción del estado: Presenta mínimos desgastes de pintura, además de rajaduras, en cuanto a su funcionamiento es estable
Alcantarillado sanitario	SI

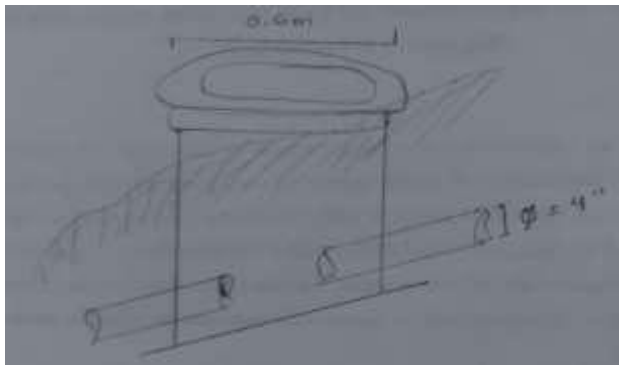
Material: Concreto
			Operación y mantenimiento: Regular Descripción del estado: No presenta rajaduras, además que su mantenimiento es estable.
