**DIAGNÓSTICO DE LA CÁMARA DE CAPTACIÓN,
LÍNEA DE CONDUCCIÓN, Y RESERVORIO DE
ALMACENAMIENTO DEL SISTEMA DE
ABASTECIMIENTO DE AGUA EN EL CASERÍO
CASGA DISTRITO DE PAMPAS, PROVINCIA DE
PALLASCA, REGIÓN DE ÁNCASH, PARA LA MEJORA
DE LA CONDICIÓN SANITARIA - 2019**

**TRABAJO DE INVESTIGACIÓN PARA OPTAR EL
GRADO ACADÉMICO DE BACHILLER EN
INGENIERÍA CIVIL**

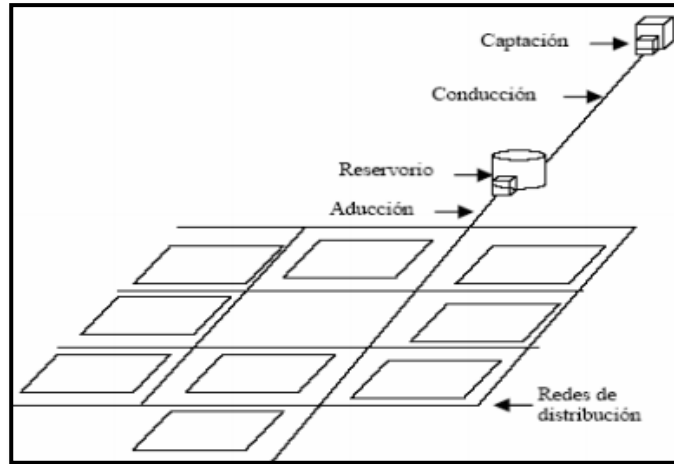
*Figura 1: Sistema de abastecimiento por gravedad sin tratamiento
Fuente: Patrones de daños producidos por desastres naturales en sistemas de agua y saneamiento rural*

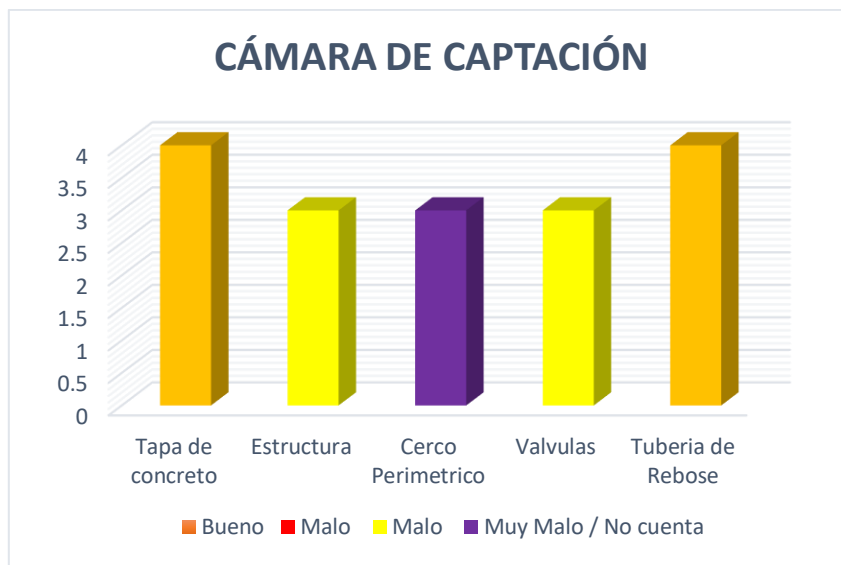
Figura 9: Diagnostico de los indicadores de la captación
Fuente: Elaboración propia

- Como se puede observar en el grafico 9, la evaluación por partes de la estructura proporciono los datos necesarios para la posterior evaluación general de la cámara de captación (Cámara Húmeda, cámara seca).

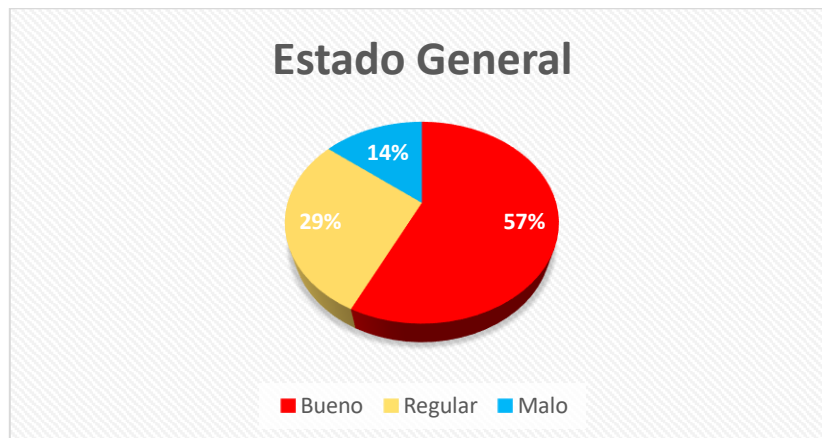
Figura 10 Estado porcentual de la cámara de captación
Fuente: Elaboración propia

- Posteriormente se pasó a generar los datos porcentuales los cuales facilitarán el criterio de evaluación, como se puede observar en el Figura 10 el estado general de la cámara de captación es malo y ya no cumple con las necesidades de la población, por lo cual será necesario rediseñar una nueva cámara de captación.

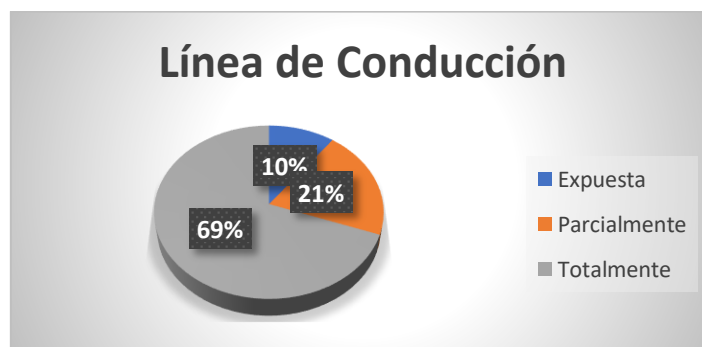
Figura 11: Evaluación de la protección de la línea de conducción
Fuente: Elaboración propia

- Del Figura 11 se puede observar que la línea de conducción se encuentra en un 69% enterrada en su totalidad y únicamente un 31% se encuentra entre expuesta y parcialmente enterrada por lo cual ofrece protección.

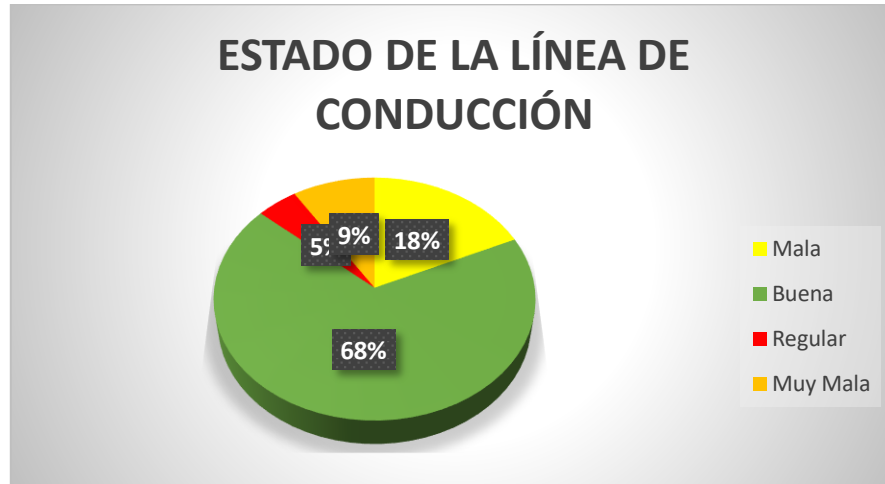
Figura 12 Estado de la línea de conducción
Fuente: Elaboración propia

- El resultado obtenido de la evaluación del estado de la línea de conducción como se muestra en el Figura 13, se contempla que en un rango de 68% del total de la línea de conducción es bueno, mientras que el 5% es regular, 18 % es mala y el 18% muy mala, para cual se toma como medidas se sugirió reemplazar y cubrir los tramos expuestos los tramos dañados con tuberías nuevas.

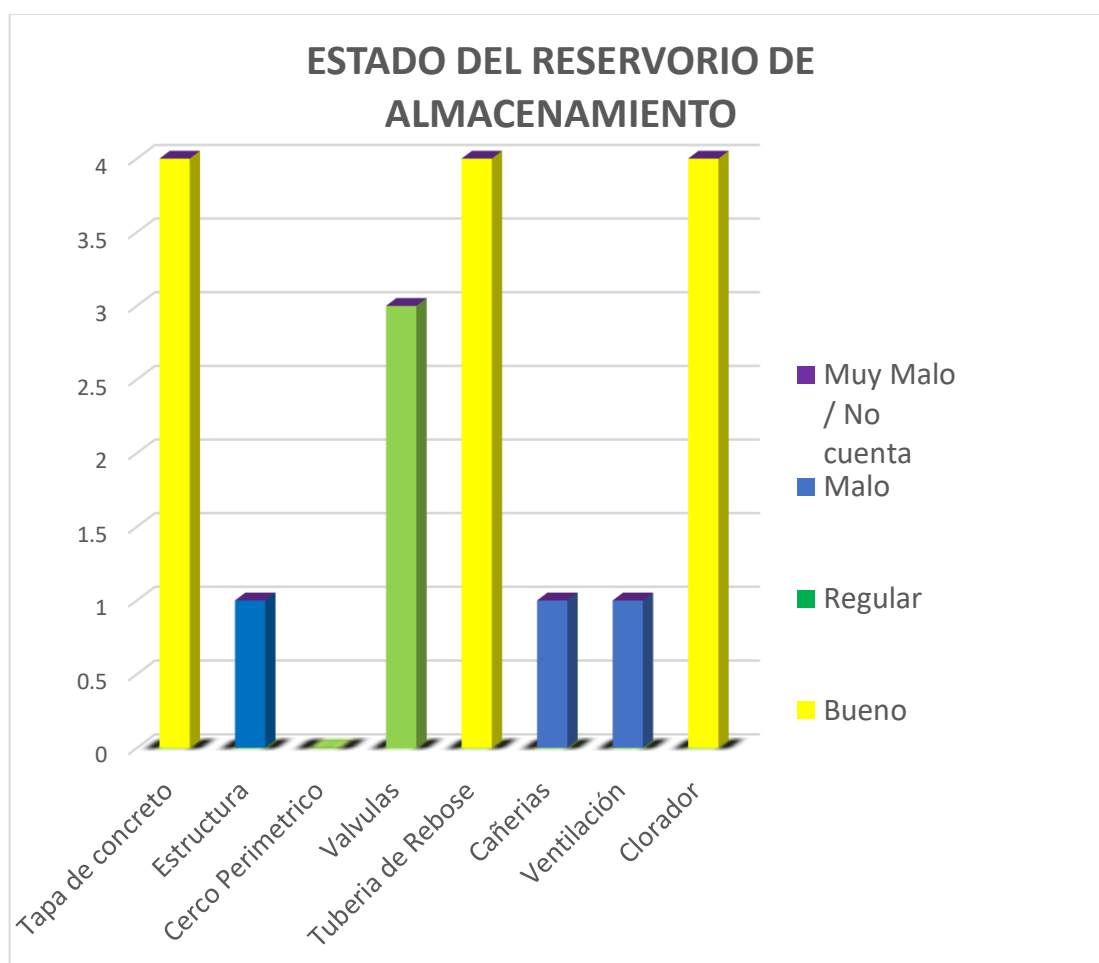
Figura 13: Estado del reservorio de almacenamiento

- De la evaluación del reservorio de almacenamiento, como se muestra en el grafico 13, podemos contemplar el estado en el que se encuentra cada una de las partes del reservorio de almacenamiento las cuales fueron calificadas.

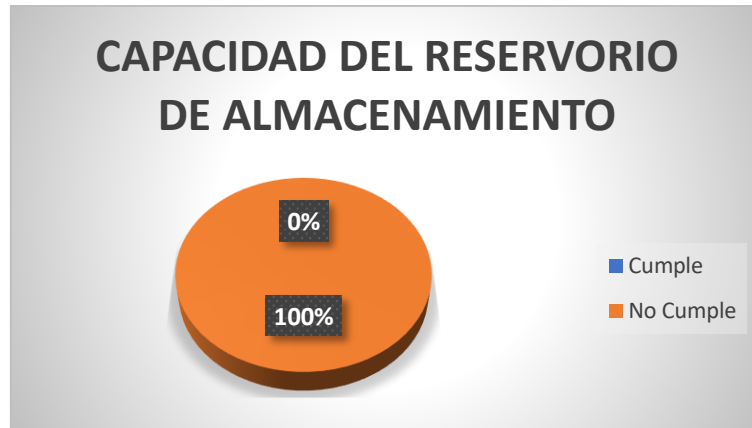
Figura 14 Capacidad del reservorio de almacenamiento
Fuente: Elaboración propia

- Como se puede apreciar en el gráfico 14, la capacidad del reservorio actual no satisface la demanda actual de la población, por lo cual no cumple con un requisito indispensable.

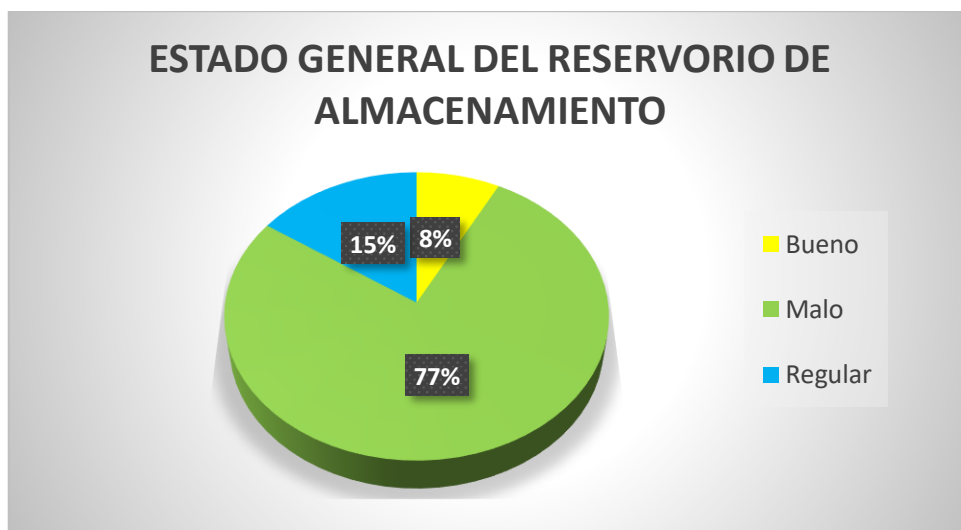
Figura 15: Estado general del reservorio de almacenamiento
Fuente: Elaboración propia

- Como se puede apreciar en el gráfico 15, tomando las evaluaciones generales del reservorio se procedió a contemplar en escala porcentual lo que permitirá reconocer si es necesario una ampliación, observando que la mayor parte del reservorio de almacenamiento está en mal estado y no cumple con las necesidades de la población como se mostró anteriormente en el gráfico 14.

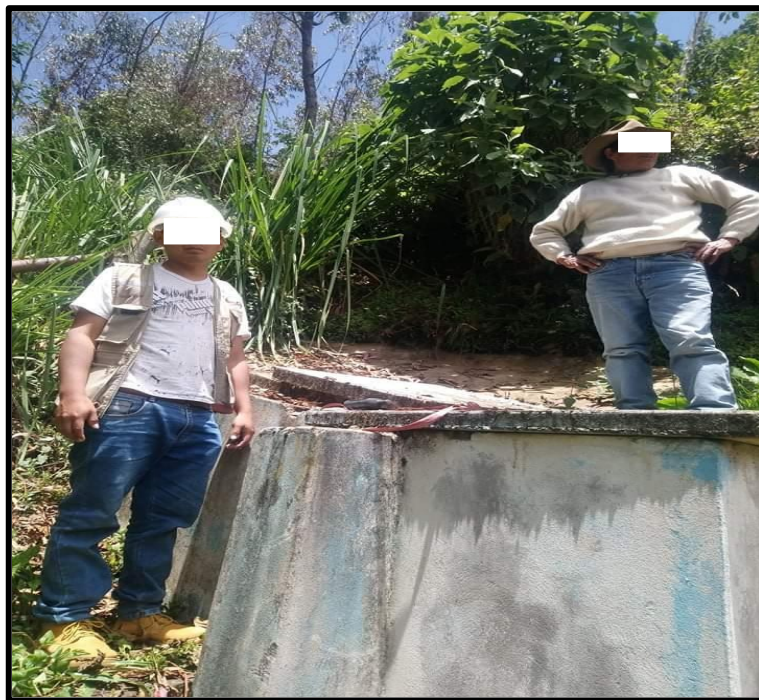
Fotografía 4 Cámara de captación

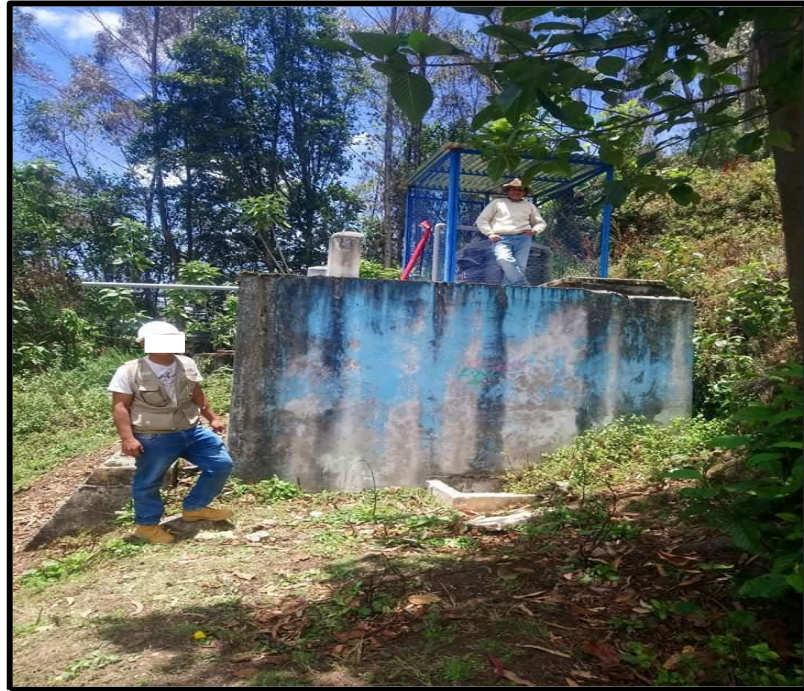
Fotografía 5 Reservorio de Almacenamiento

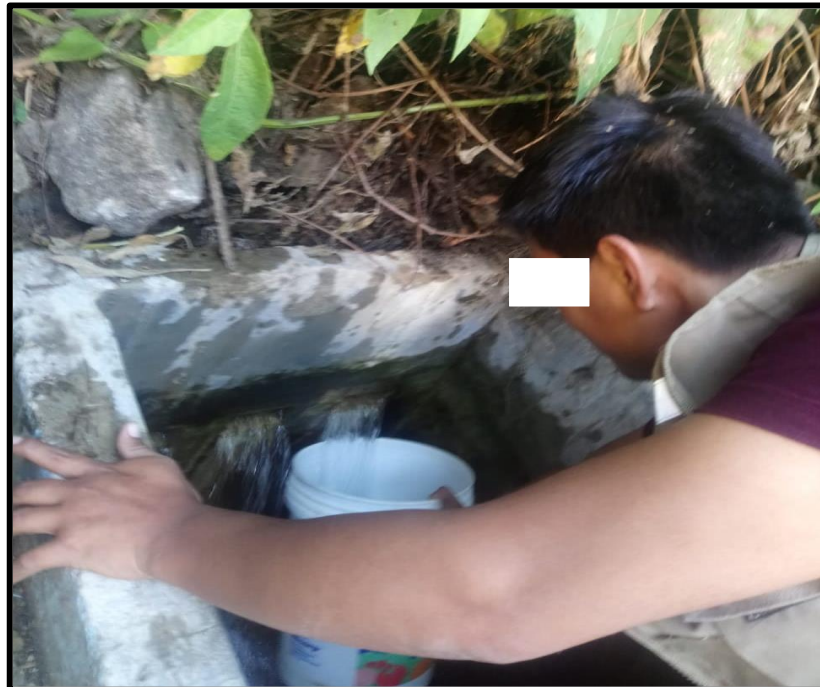
Fotografía 6 Medición de Caudal (Método Volumétrico)

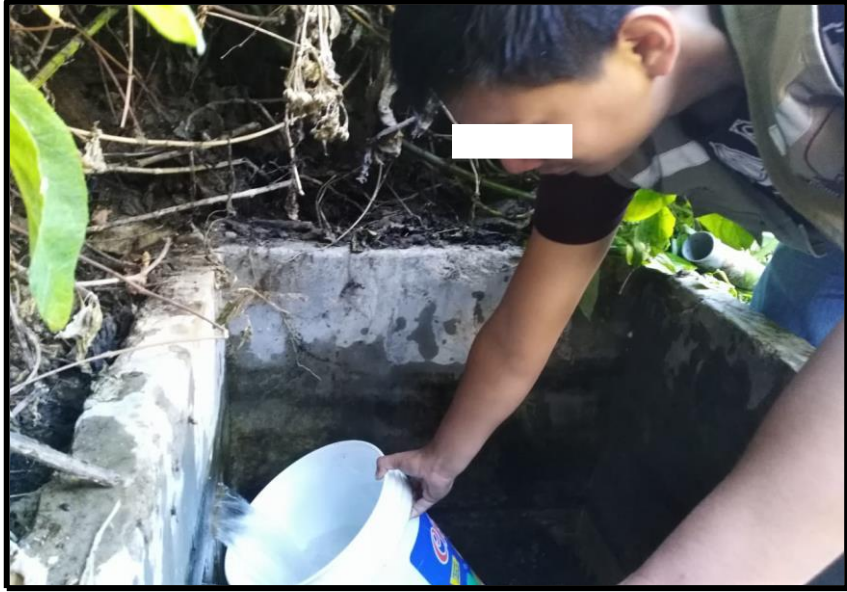
Fotografía 7 Medición de Caudal (Método Volumétrico)
