**UNIVERSIDAD CATÓLICA LOS ÁNGELES DE
CHIMBOTE**

**EVALUACIÓN Y MEJORAMIENTO DE LAS ESTRUCTURAS
HIDRÁULICAS PARA MEJORAR EL SISTEMA DE
ABASTECIMIENTO DE AGUA POTABLE DEL CASERÍO DE
ULLUCUTAY, DISTRITO RAGASH, PROVINCIA DE SIHUAS,
REGIÓN DE ÁNCASH – 2023**

**TESIS PARA OPTAR EL TÍTULO PROFESIONAL DE
INGENIERO CIVIL**

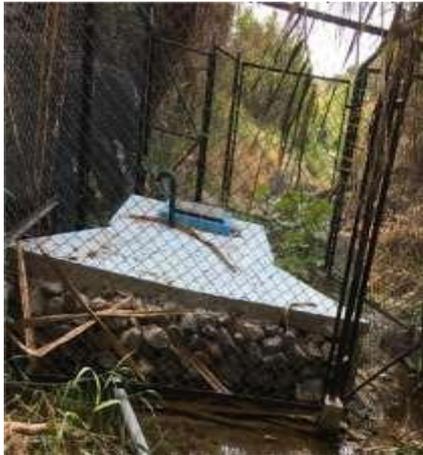
<p>Captación del centro poblado Ullucutay</p>
	Material de construcción	Concreto de 210 Kg/cm ²	Información brindada por los mismos pobladores	
	Antigüedad	20.00 años	Es muy antiguo, en el reglamento Resolución Ministerial N° 192 indica el tiempo de diseño es de 20 años.

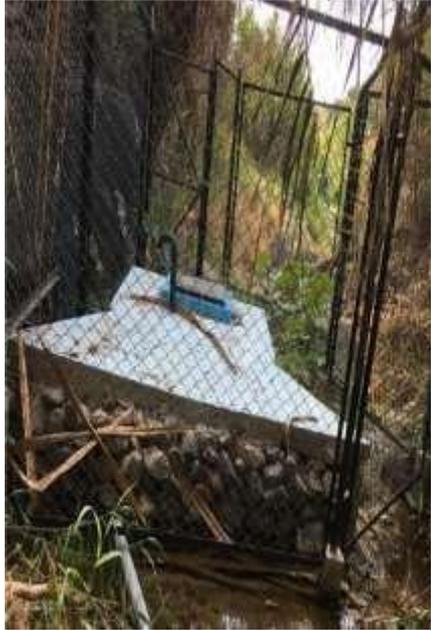
Diámetro de tubería	2.00 plg	“Se determinará en el mejoramiento de la captación”.	
	Cerco perimétrico	Sí cuenta	“Hecho con mallas de fierro, están sostenidas por pequeñas columnas de acero galvanizado. Pero en general se encuentra en regular estado de conservación”.

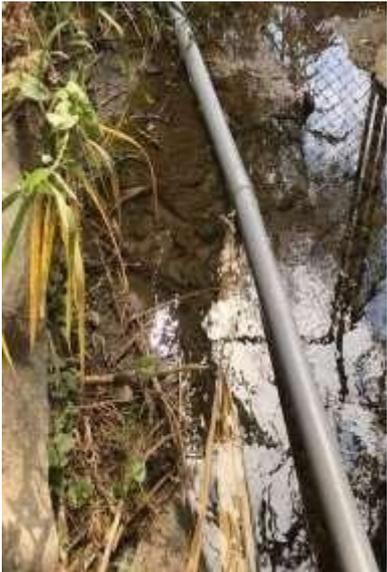
Antigüedad	7.00 años	“Se encuentra dentro del tiempo de diseño que indica el reglamento RM 192”.	
	Tipo de tubería	PVC	“Algunas tuberías se encuentran al intemperie expuestas por las lluvias, insolación o cambios de Temperaturas”.	
	Clase de tubería	7.50	“Lo recomendable es clase 10 en zonas rurales”.	
	Diámetro de tubería	2.00 plg	“Se determinará en el mejoramiento de la línea de conducción”.	
	Válvulas	No cuenta	“Se determinará en el mejoramiento de la línea de conducción”.

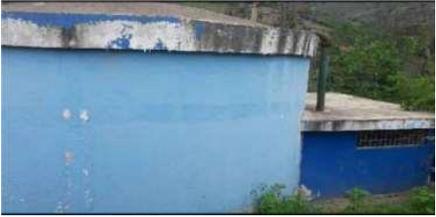
Accesorios	Solo cuenta con algunos accesorios	“Se tendrá que determinar los accesorios en el mejoramiento del reservorio”.	
	Volumen	12.7 m ³	“El volumen es el indicado”.

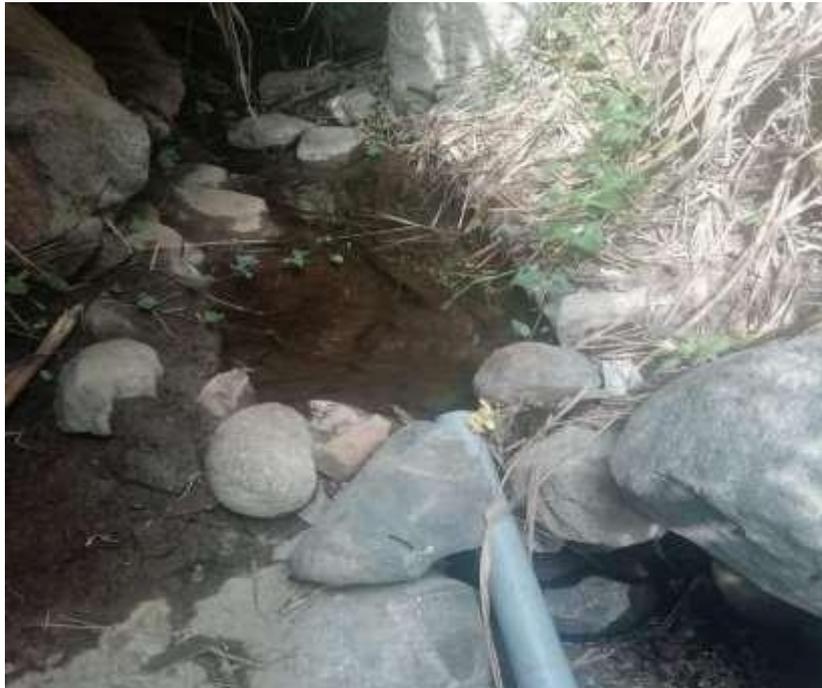
Imagen 01: observamos al puquio del caserío de Ullucutay, fuente de agua que brota de la tierra.

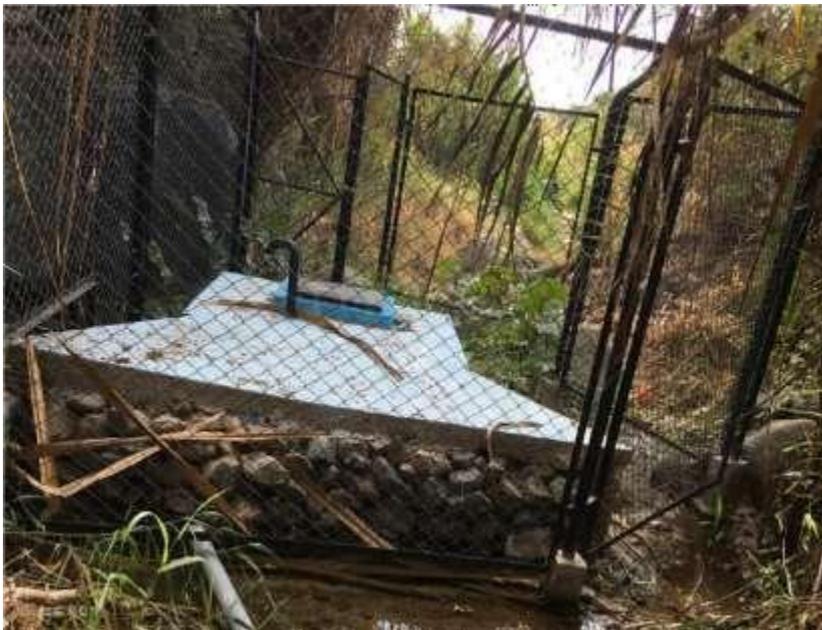
Imagen 02: observamos la cámara de captación, se encuentra con un cerco perimétrico de aceros y mallas metálicas, que impide el paso a personas no autorizadas.

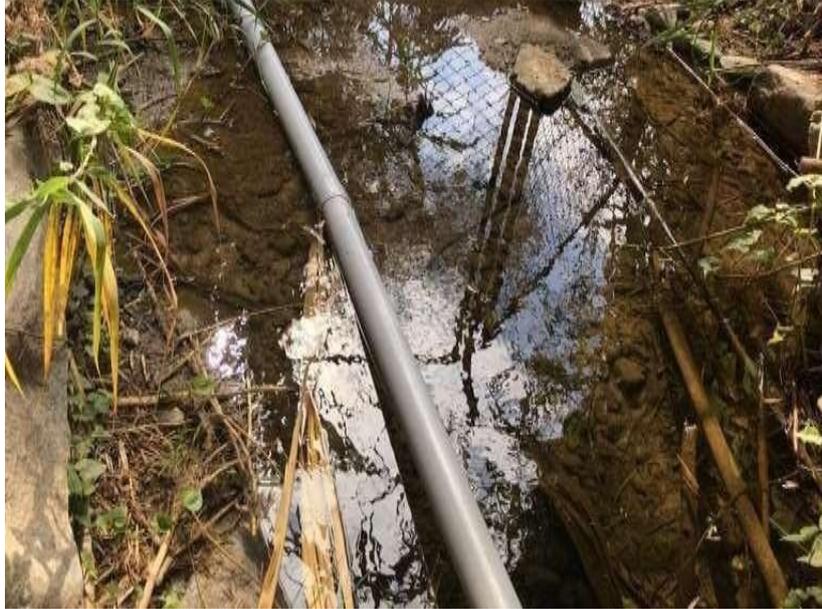
Imagen 03: observamos la línea de conducción que se encuentra expuesto al aire libre, lluvias, cambios de temperatura y diferentes factores.

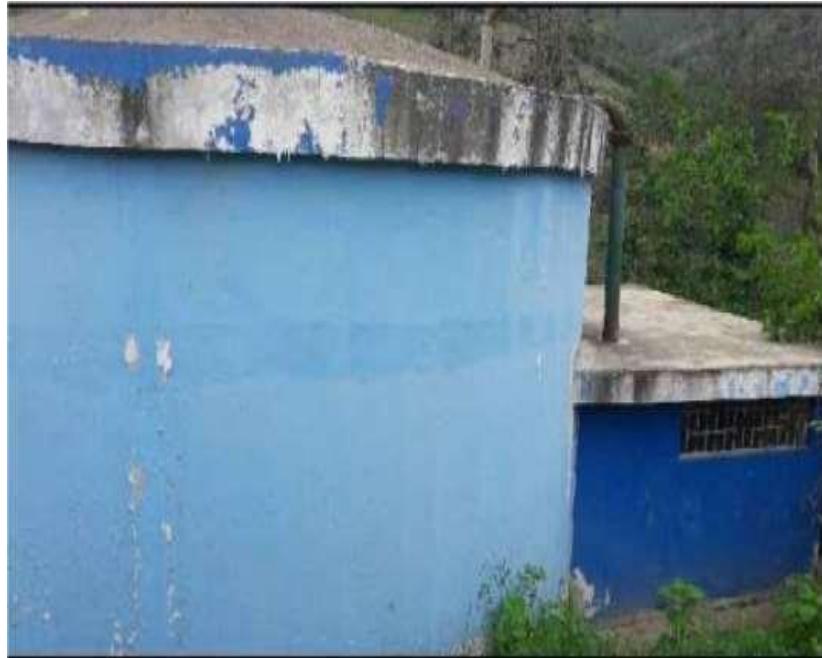
Imagen 04: Observamos al Reservorio que tiene la forma circular y es de concreto, podemos también apreciar la antigüedad de la estructura y la eflorescencia en su exterior,
