**EVALUACIÓN Y MEJORAMIENTO DE LAS
ESTRUCTURAS HIDRÁULICAS PARA MEJORAR EL
SISTEMA DE ABASTECIMIENTO DE AGUA POTABLE EN
EL CASERÍO DE CAYÁN, DISTRITO DE MACATE,
PROVINCIA DEL SANTA, DEPARTAMENTO DE ÁNCASH
– 2023**

**TESIS PARA OPTAR EL TÍTULO PROFESIONAL DE
INGENIERO CIVIL**

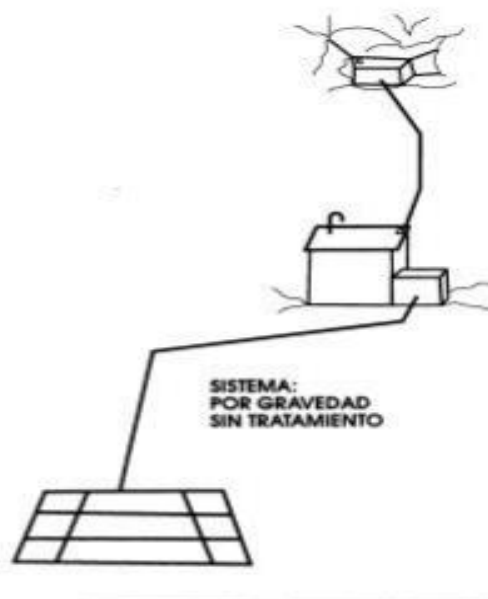
Figura 7. Conducción por gravedad

Como describe SIAPA²¹ las conducciones por gravedad se dan por medio del escurrimiento del agua y se efectúan de dos maneras que puede ser trabajando a la superficie libre o también funcionando por presión siendo este uno de las mayores obras de conducción.

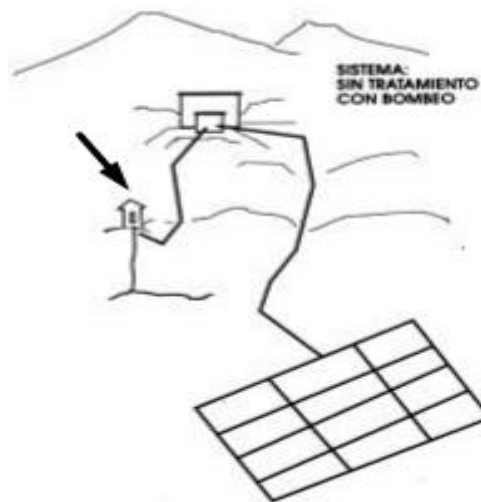
Figura 8. Conducción por bombeo

Como señala SIAPA²¹ la conducción por bombeo se dan mediante un pozo donde el equipo de bombeo hace que se produzca un incremento brusco en lo que es la gradiente hidráulica para así poder vencer todas las pérdidas de energía de la tubería.

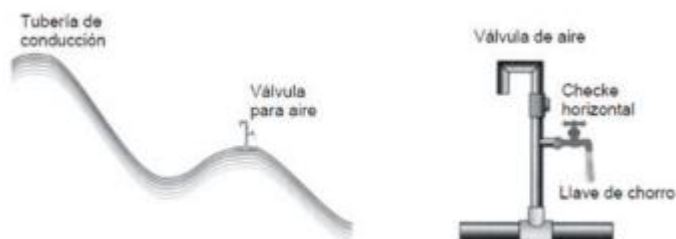
Figura 9. Válvula de aire

“Válvula para eliminar el aire existente en las tuberías, puede ser manual o automática (purgador o ventosa), siendo preferibles las automáticas”¹⁴.

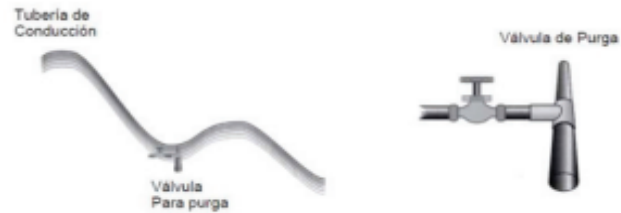
Figura 10. Válvula de purga

“Válvula ubicada en los puntos más bajos de la red o conducción para eliminar acumulación de sedimentos y permitir el vaciado de la tubería”¹⁴.

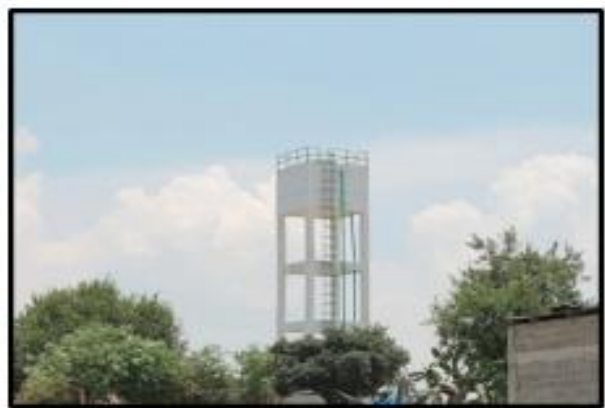
Figura 12. Reservorio elevado

Como dice OPS²² es el almacenamiento de agua que están presentes en la parte de arriba o encima del nivel terreno y que tiene como soporte a las columnas y pilotes, dependiendo del diseño.

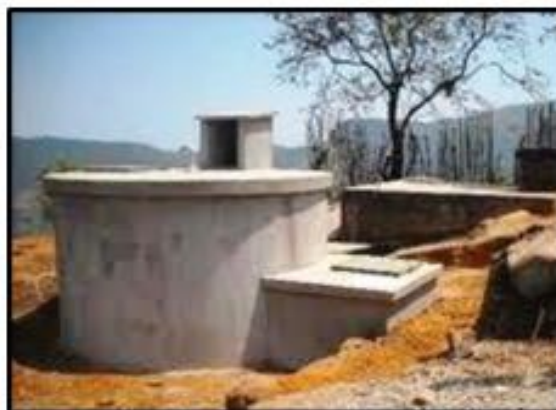
Figura 13. Reservorio apoyado

Según OPS²² este tipo de reservorio están presentes en un lugar alejado con la red de distribución y esta relacionado con la captación u el sistema de tratamiento que pueden alimentarse por el sistema de gravedad o bombeo.

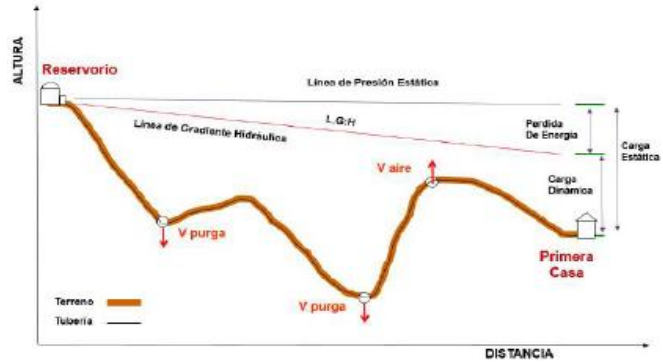
Figura 17. Línea de aducción

Como dice el Ministerio de vivienda, construcción y saneamiento¹⁴ es un elemento que está conectado desde el reservorio y que tiene como termino la red de distribución.

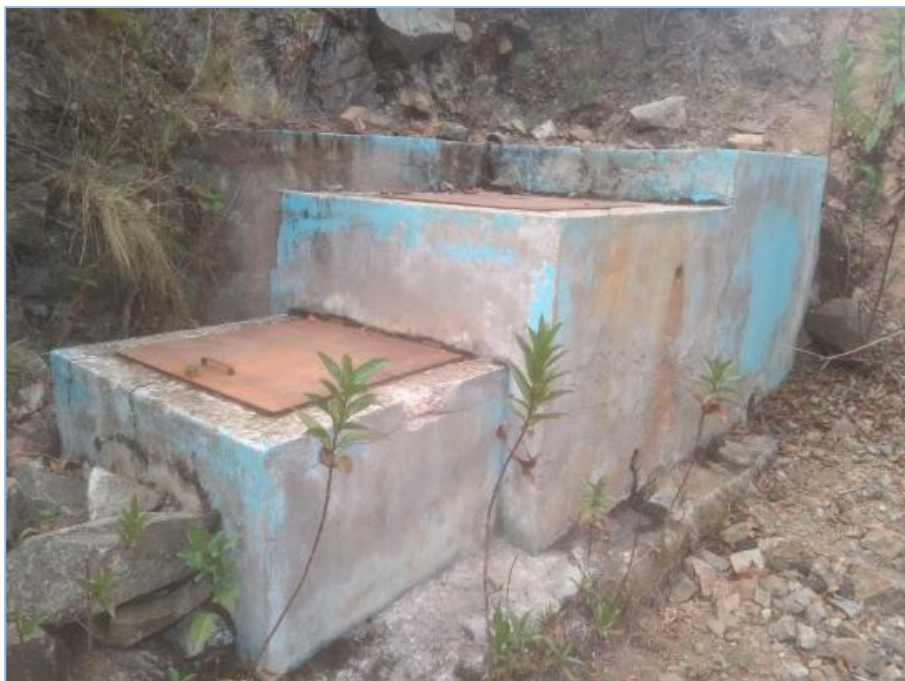
Imagen 1. Captación “Alisu”

En los datos obtenidos en campo se pudo conocer que en la captación presenta algunas deficiencias con respecto a su estructura y sus accesorios están defectuosos, es necesario hacer el mejoramiento respectivo.

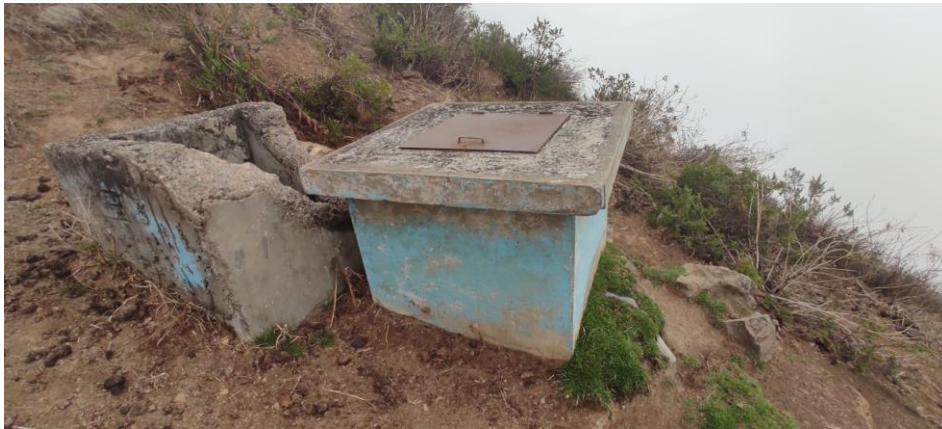
Imagen 5. Primera cámara rompe presión tipo 6

COMPONENTE	INDICADORES	DATOS RECOLECTADOS
CRP - 6 N° 01	UBICACIÓN	Nombre: Cámara rompe presión - 6 Coordenadas: 816647.15 E, 9026797.95 N Altitud: 2964 msnm
	ANTIGÜEDAD	* Construido en el año 2007. * 14 años
	CARÁCTERÍSTICAS	* De tipo apoyado. * Medidas: 0.60 mts x 0.60 mts x 0.80 mts. * Material: Concreto
	ELEMENTOS QUE CONTIENE	Contiene las siguientes tuberías. * Canastilla, cono y tubo de rebose, tubería de entrada y salida. * No presenta válvulas
	ESTADO DE FUNCIONAMIENTO	* Eficiente, pero presenta fisuras y la tubería de salida está expuesta. * Mantenimiento: No se realiza

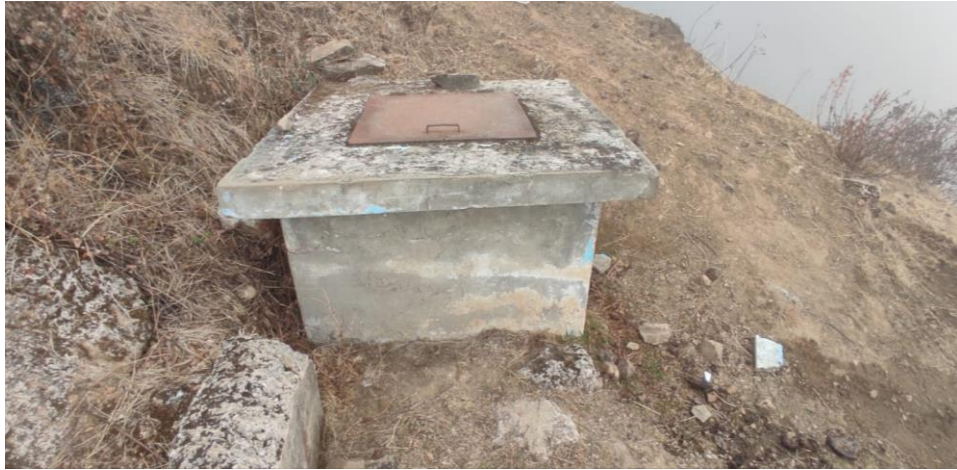
Imagen 7. Cámara rompe presión N° 2

COMPONENTE	INDICADORES	DATOS RECOLECTADOS
CRP - 6 N° 02	UBICACIÓN	Nombre: Cámara rompe presión - 6 Coordenadas: 816758.56 E, 9026723.37 N Altitud: 2891 msnm
	ANTIGÜEDAD	* Construido en el año 2007. * 14 años
	CARÁCTERÍSTICAS	* De tipo apoyado * Medidas: 0.60 mts x 0.60 mts x 0.80 mts. * Material: Concreto * Ubicado en zona de deslizamientos.
	ELEMENTOS QUE CONTIENE	Contiene las siguientes tuberías. * Canastilla, cono y tubo de rebose, tubería de entrada y salida. * No presenta válvulas
	ESTADO DE FUNCIONAMIENTO	* Eficiente, pero presenta fisuras * Mantenimiento: No se realiza

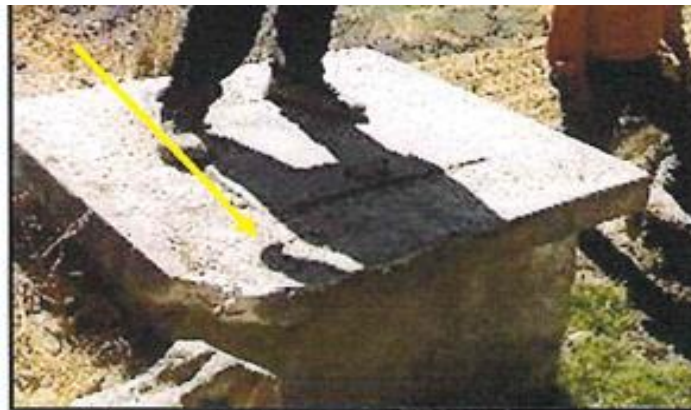
Imagen 9. Cámara rompe presión N° 3

COMPONENTE	INDICADORES	DATOS RECOLECTADOS
CRP - 6 N° 03	UBICACIÓN	Nombre: Cámara rompe presión - 6 Coordenadas: 816918.60 E, 9036593.88 N Altitud: 2823 msnm
	ANTIGÜEDAD	* Construido en el año 2007. * 14 años
	CARÁCTERÍSTICAS	* De tipo apoyado * Medidas: 0.60 m x 0.60 m x 0.80 m * Material: Concreto * Ubicado en zona de deslizamientos.
	ELEMENTOS QUE CONTIENE	Contiene las siguientes tuberías. * Canastilla, cono y tubo de rebose, tubería de entrada y salida. * No presenta válvulas
	ESTADO DE FUNCIONAMIENTO	* Eficiente, pero presenta fisuras. * Mantenimiento: No se realiza

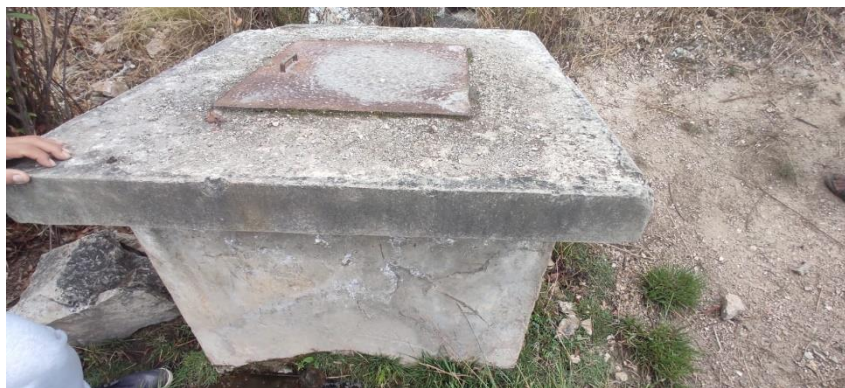
Imagen 10. Cámara rompe presión N° 4

COMPONENTE	INDICADORES	DATOS RECOLECTADOS
CRP - 6 N° 04	UBICACIÓN	Nombre: Cámara rompe presión - 6 Coordenadas: 817000.48 E, 9026593.88 N Altitud: 2768.00 msnm
	ANTIGÜEDAD	* Construido en el año 2007. * 14 años
	CARÁCTERÍSTICAS	* De tipo apoyado. * Medidas: 0.60 mts x 0.60 mts x 0.80 mts * Material: Concreto * Ubicado en zona de deslizamientos.
	ELEMENTOS QUE CONTIENE	Contiene las siguientes tuberías. * Canastilla, cono y tubo de rebose, tubería de entrada y salida. * No presenta válvulas
	ESTADO DE FUNCIONAMIENTO	* Eficiente, pero presenta fisuras y la tubería de salida está expuesta y presenta filtraciones. * Mantenimiento: No se realiza

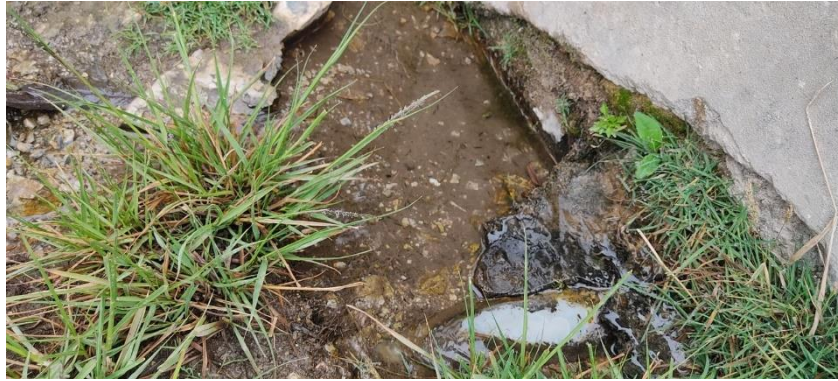
Imagen 11. Filtración en la tubería de salida de la cámara rompe presión

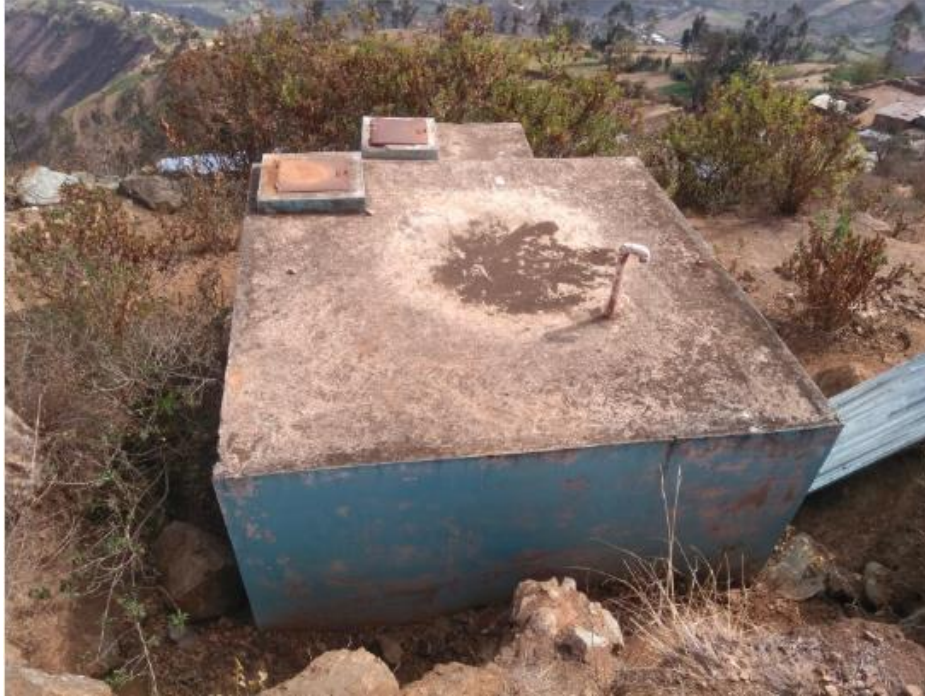
Imagen 12. Estado actual del reservorio

Al observar el reservorio se pudo conocer que no presenta cerco perimétrico, tiene grietas, no hay una caseta de cloración y algunos accesorios están dañados por lo que necesita un mejoramiento de este componente.

Los resultados obtenidos en el **cuadro 8**, nos indica que el reservorio no cuenta con cerco perimétrico, ni con caseta de cloración, presenta grietas, algunos accesorios están dañados, el volumen del reservorio es el indicado para la población. En la tesis de Vizcardo¹⁰ titulada “evaluación y mejoramiento del sistema de abastecimiento de agua potable y su incidencia en la condición sanitaria del centro poblado Maria Cristina, distrito de Huarmey, provincia Huarmey, región Ancash”, el reservorio no contaba con una caseta de cloración y no tenía cerco perimétrico.

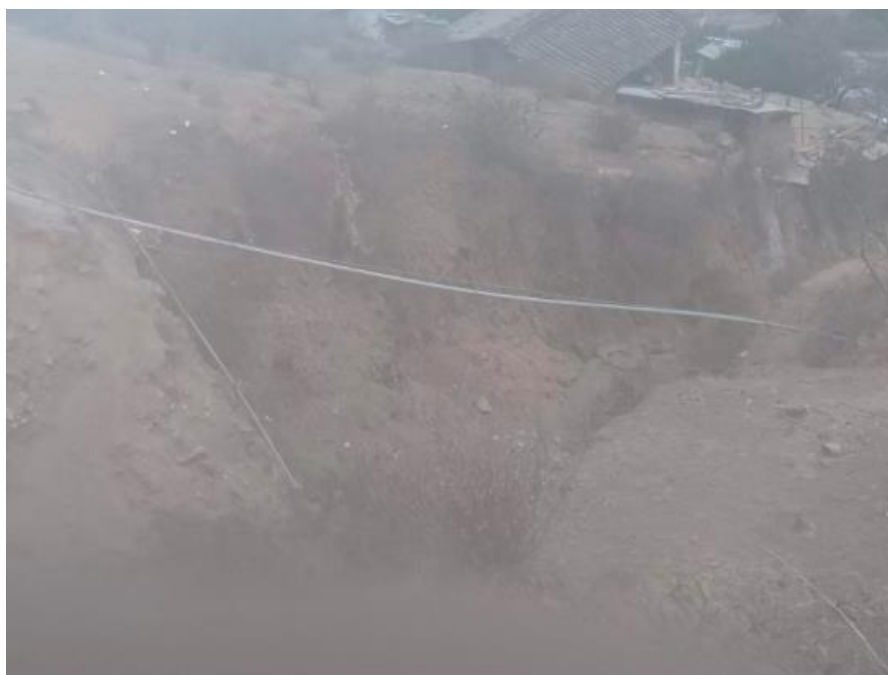
Imagen 13. Pase aéreo de la línea de aducción

La línea de aducción está expuesta al ambiente y se encuentran expuestas a cualquier tipo de situación peligrosa y el pase de aéreo no fue diseñado de manera correcta y está presentando fallas por lo que se optara por una mejora.

Los resultados del **cuadro 13**, se determinó que la línea de aducción, las tuberías son de PVC de diámetro de 2” y se encuentran expuestas a muchas situaciones peligrosas y el pase de aéreo está presentando fallas, los dos componentes están en un estado bajo. En el **cuadro 14** en la red de distribución tiene una tubería de 1”, en algunas partes de las tuberías se encuentra colapsadas, afectando la continuidad de agua a los pobladores. En la tesis de Granda⁹ titulada “Evaluación y mejoramiento del sistema de abastecimiento de agua potable del centro poblado Muña Alta, distrito de Yaután, provincia de Casma, región Áncash y su incidencia en su condición sanitaria – 2019”, la línea de aducción presenta obstrucciones en algunos tramos y la red de distribución no está bien diseñado ya que la presión es mucha y afecta las tuberías.

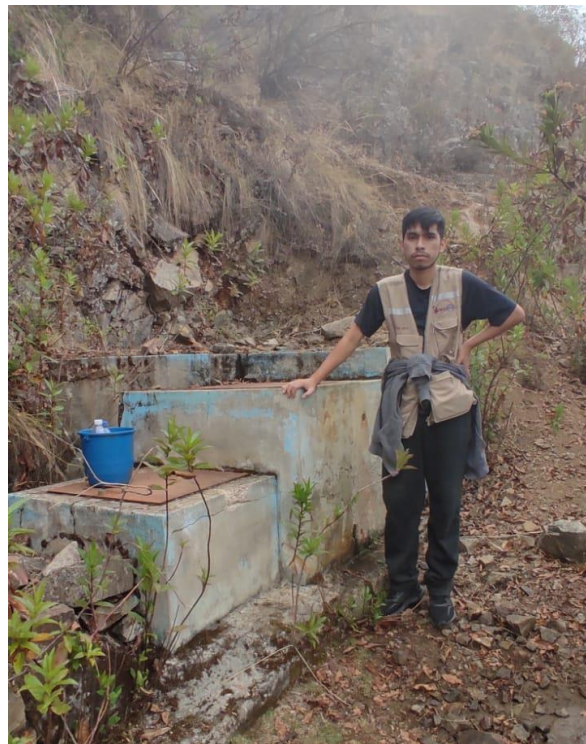
Fotografía 4. Visita a la captación del caserío de Cayán

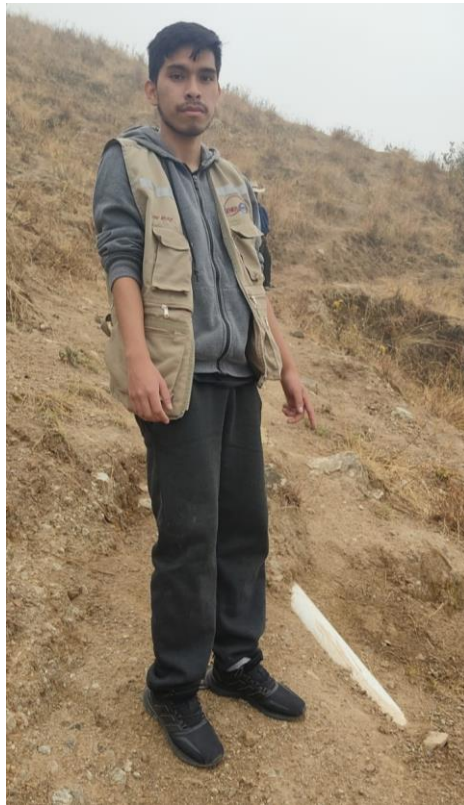
Fotografía 5. Línea de Conducción del Sistema de Abastecimiento de agua potable

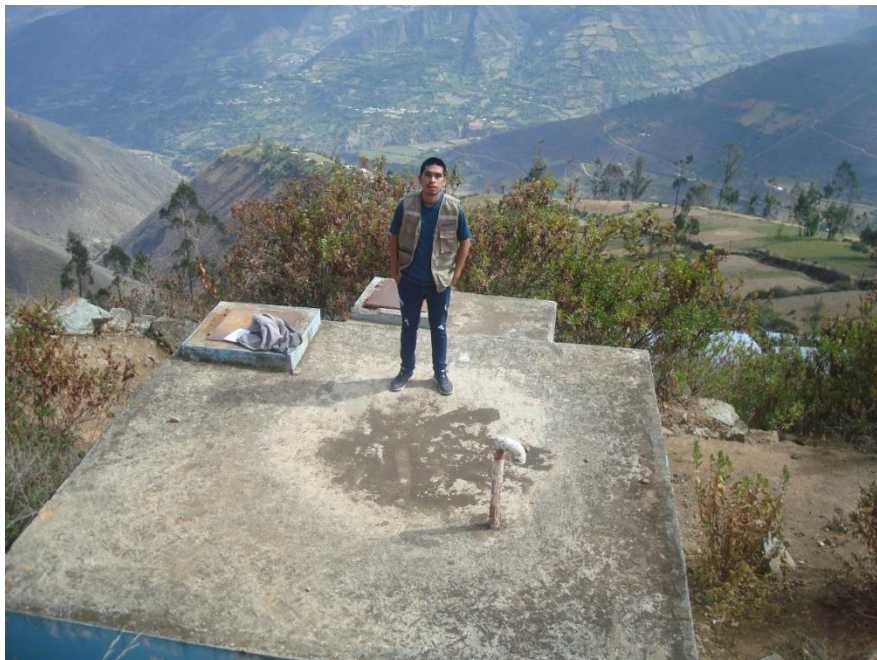
Fotografía 6. Reservorio de Almacenamiento del Caserío de Cayán
