**EVALUACIÓN Y MEJORAMIENTO DE LAS  
ESTRUCTURAS HIDRÁULICAS PARA MEJORAR EL  
SISTEMA DE ABASTECIMIENTO DE AGUA  
POTABLE DEL CASERÍO DE HUAMBO, DISTRITO DE  
CABANA, PROVINCIA DE PALLASCA,  
DEPARTAMENTO DE ÁNCASH - 2023.**

**TESIS PARA OPTAR EL TÍTULO PROFESIONAL DE  
INGENIERO CIVIL**

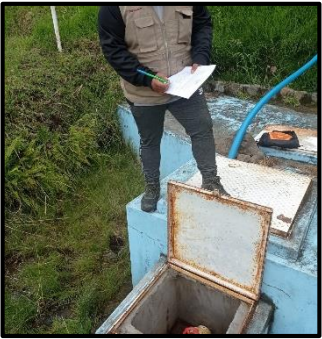
**Figura 19:** Evidencia de Captación

Tipo de fuentes de agua	Agua de manantial	
	Tipo de captación	Manantial de ladera	
	Caudal	1.2 L/s	
	Diámetro de Tubería	2 ½"	
	Cámara seca	Si cuenta, pero necesita de un mantenimiento.	
	Tapa sanitaria	Si cuenta, pero necesita de un mantenimiento ya que esta oxidada.

Se determinó que la captación ha estado en uso durante 20 años y utiliza una fuente de agua superficial de tipo manantial. El método de captación utilizado es el de manantial de ladera, con un caudal de 1.2 L/s. Sin embargo, tanto la cámara húmeda como la cámara seca de la captación presentan deficiencias. Aunque la captación cuenta con una tapa sanitaria, carece de un cerco perimétrico.

2. Según la recolección de datos se recomienda que la captación cuente con un cerco perimétrico con material metálico, ya que no cuenta con un cerco perimétrico, por otro lado, se recomienda que la caseta de cloración del reservorio sea reparada; tambien se recomienda que el cambio de accesorios en cuanto a la captación y el reservorio ya que se encontraban en estado deficiente y las autoridades de la JASS pertinentes deben hacer visitas constantes al campo y visualizar todas las falencias que presente este sistema de abastecimiento.

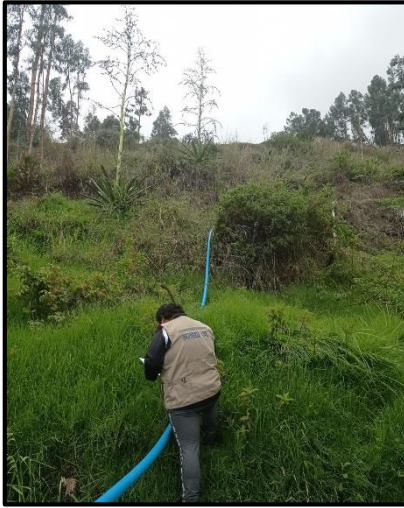
**Figura 20:** Evidencia de Línea de Conduccion

Tipos de tuberías	HDPE – MANG	
	Diámetro de tuberías	2 ½”	
	Clase de tuberías	Clase C-10	
	Válvula de aire	No, Cuenta con Válvula de Aire	
	Válvula de purga	Si cuenta, pero necesita de un mantenimiento.	
	Cámara rompe presión	No cuenta con cámara rompe presión

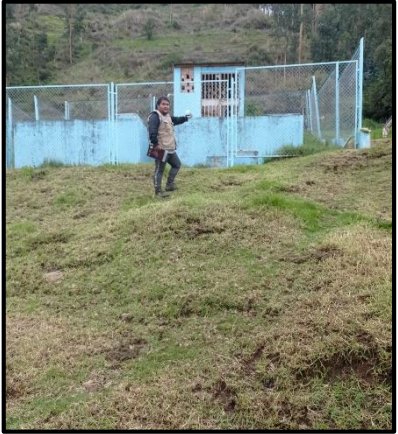
**Figura 21:** Evidencia de Reservorio

Forma del reservorio	Cuadrado	
	Caseta de válvulas	Si cuenta, pero necesita de un mantenimiento.	
	Sistema de desinfección	Si cuenta, pero necesita de un mantenimiento.	
	Tapa sanitaria	Si cuenta, pero necesita de un mantenimiento ya que esta oxidada.	
	Volumen	40 m <sup>3</sup>

El reservorio es de tipo apoyado y se encuentra en una ubicación segura y adecuada. Sin embargo, presenta algunas pequeñas deficiencias, como la presencia de maleza, deterioro de la pintura y un ligero óxido en las tapas sanitarias. Por otro lado, el cerco perimétrico requiere mejoras, ya que está en un estado deficiente debido a que está caído un tramo y postes de madera que se han deteriorado con el tiempo y las lluvias, que lo hace inseguro.

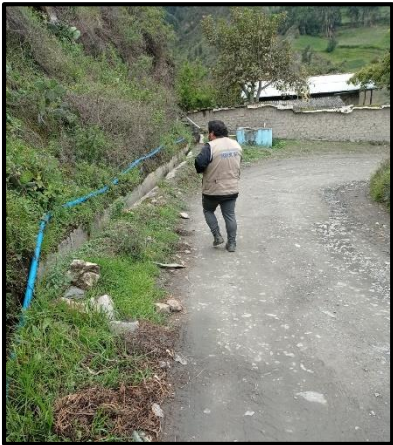
**Figura 22:** Evidencia de Línea de Aducción

Tipos de tuberías	HDPE	
	Diámetro de tuberías	1 ½’’	
	Clase de tuberías	Clase C-7.5	
	Caudal	1.00 L/s	
	Válvula de aire	No cuenta con válvula de aire.	
	Válvula de purga	No cuenta con válvula de purga.	
	Cámara rompe presión	No cuenta con cámara rompe presión

Luego de realizar la evaluación estructural de la línea de aducción, se observa que cuenta con un pase aéreo que consiste en una tubería HDPE de 2” de diámetro y 4 metros de longitud. Esta tubería está sostenida por cable metálico y péndulos de ¾”, y cuenta con soportes laterales de concreto armado de 0.25 m x 0.25 m x 1 m. Se han identificado algunas patologías leves, como la presencia de maleza, deterioro de pintura y un poco de óxido en el cable de acero y péndulos. Estas condiciones requieren mantenimiento. Además, se han encontrado patologías insignificantes en la caja de válvulas, las cuales no afectan su funcionamiento.

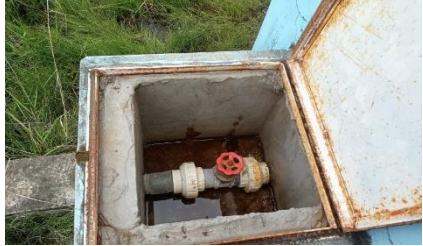
Cámara Húmeda	Dimensiones de 1.20m x 1.20m x 1.00m	De concreto armado, presenta patologías, solo requiere limpieza y pintado	
	Tapa sanitaria (cámara húmeda)	Sirve de protección y acceso para realizar labores de inspección, limpieza y desinfección de la cámara de recolección, con dimensiones de 0.50 cm x 0.50 cm	De metal, con dimensiones de 50cm x 50cm, cuenta con oxido, corrosión y está en estado regular

Tapa sanitaria (cámara seca)	Cuenta con dicha tapa de dimensiones 0.45cm x 0.45cm	De metal que cuenta con dicha tapa de dimensiones 0.45cm x 0.45cm y presenta oxidación y corrosión	
	Cerco Perimétrico	para evitar el ingreso de animales y personas ajenas	No cuenta con cerco de protección,

Realizando la evaluación estructural de la cámara de captación, se encuentra en un estado regular, con ciertas deficiencias y falencias como presencia de maleza y en tapas metálicas se aprecia la presencia de óxido y corrosión lo cual implica el cambio inmediato de las tapas de la cámara húmeda como la cámara seca, en cuanto a la construcción de concreto se aprecia un déficit en cuanto a pintado y abrumacion de maleza tanto exterior como interior lo que afecta a la contaminación de las aguas.

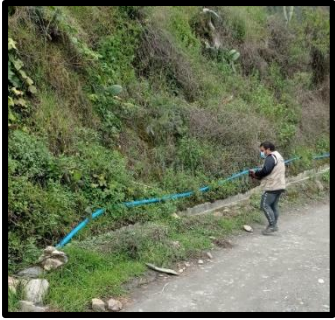
Componente	Indicadores	Descripción	Evaluación estructural	Observaciones
LÍNEA DE CONDUCCIÓN	Tipo de tubería	Se utilizan para conducir el agua desde la fuente hacia cualquier lugar	El tipo de tubería es de polímero de vinilo ( HDPE – MANG)

Clase de Tubería	estarán definidas por las máximas presiones que ocurran en la línea representada por la línea de carga estática	La clase de tubería empleada es la clase 10 (C – 10)	
	Cruces/pases aéreos	Cruces en los cuales deben de estar suspendidas para no disminuir presiones	Tubería de HDP-MANG, en correcto Funcionamiento, no presenta fisuras ni filtraciones, en las cuales no presentan patología alguna	
	Cámara rompe presión	No cuenta	No presenta una pendiente pronunciada, para que supere los 50 metros de desnivel según RM-192-2018

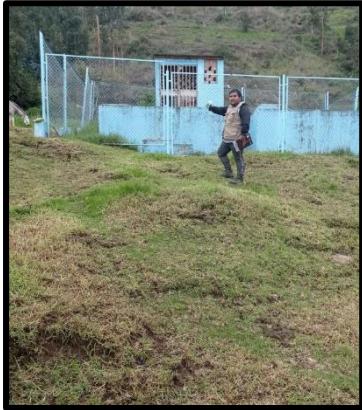
Componente	Indicadores	Descripción	Evaluación estructural	Observaciones
RESERVORIO	Tanque de almacenamiento	De concreto armado con forma cuadrada y de tipo apoyado, capacidad de almacenamiento de 10 m <sup>3</sup>	No presenta patologías graves, solamente deterioro de pintura y maleza

Caseta de cloración	De concreto con puerta metálica	Presenta patologías en el acero como oxido, en tanque rotoplas se encuentra fisurado	
	Cerco perimétrico	De mallas de metal con postes cilíndricos metálicos	Funcionando con deficiencias por presentar un tramo caído	
	Tapa sanitaria (tanque de almacenamiento)	Equipada de unatapa metálica condimensiones 0.60m x 0.60 m	Cumple con su función, solo presenta oxido leve	
	Tapa sanitaria (caseta de válvulas)	Provista de una tapa metálica condimensiones 0.60m x 0.60 m	En estado eficiente solo presenta oxidointrascendente	
	Caja de válvulas	Caja de concreto, que protege a las válvulas, con dimensiones de 1.35m x 1.15m x 0.85m	Se encuentra en buen estado, no presenta patologías solo maleza y deterioro de pintura

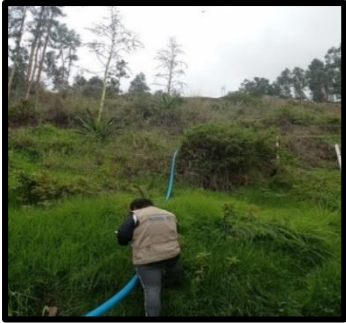
Componente	Indicadores	Descripción	Evaluación estructural	Observaciones
LÍNEA DE ADUCCION	Tipo de tubería	Se utilizan para conducir el agua desde la fuente hacia cualquier lugar	El tipo de tubería es de polímero de vinilo ( HDPE – MANG)

Clase de Tubería	estarán definidas por las máximas presiones que ocurran en la línea representada por la línea de carga estática	La clase de tubería empleada es la clase 7 (C – 7)	
	Cruces/pases aéreos	Cruces en los cuales deben de estar suspendidas para no disminuir presiones	Tubería de HDP-MANG, en correcto Funcionamiento, no presenta fisuras ni filtraciones, en las cuales no presentan patología alguna	
	Cámara rompe presión	No cuenta	No presenta una pendiente pronunciada, para que supere los 50 metros de desnivel según RM-192-2018

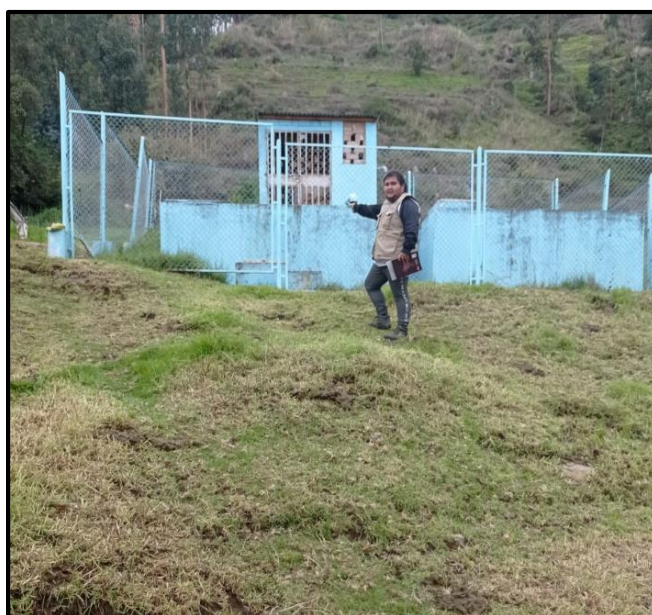
**Figura 25:** Reservorio del Caserío de Huambo  
**Fuente:** Evidencia de Campo

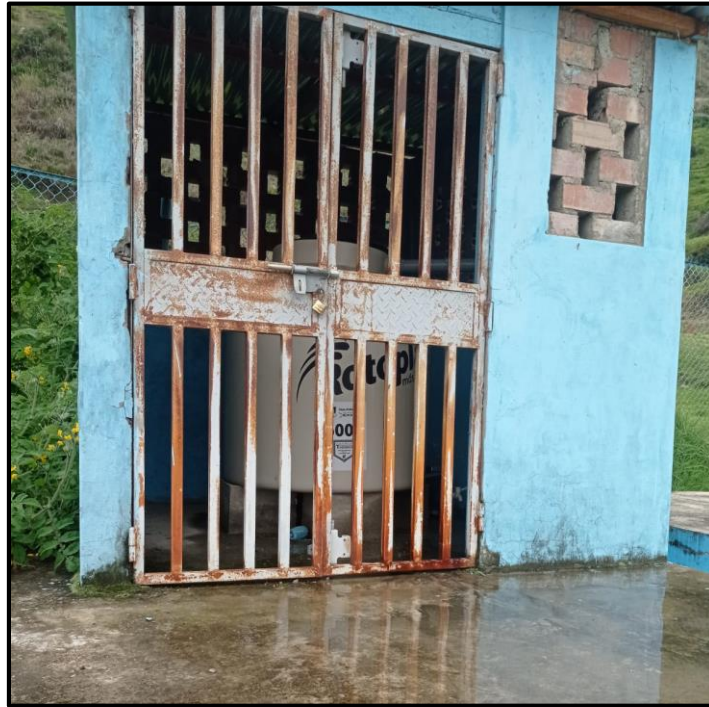
**Figura 26:** Caseta de Cloración del caserío de Huambo  
**Fuente:** Evidencia de Campo

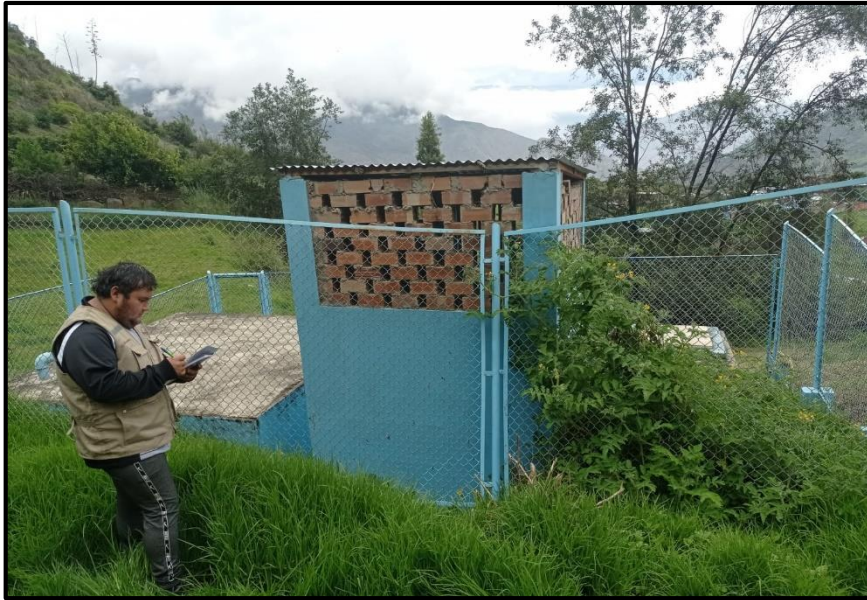
**Figura 28:** Cerco Perimétrico Deficiente  
**Fuente:** Evidencia de Campo
