**EVALUACIÓN DEL MURO DE GAVIONES PARA
MEJORAR LA DEFENSA RIBEREÑA DE LA MARGEN
IZQUIERDA DEL RÍO SAYACC EN EL CENTRO POBLADO
DE PUEBLO LIBRE, DISTRITO VISCHONGO, PROVINCIA
VILCAS HUAMÁN, DEPARTAMENTO AYACUCHO – 2023**

**TESIS PARA OPTAR EL TÍTULO PROFESIONAL DE
INGENIERO CIVIL**

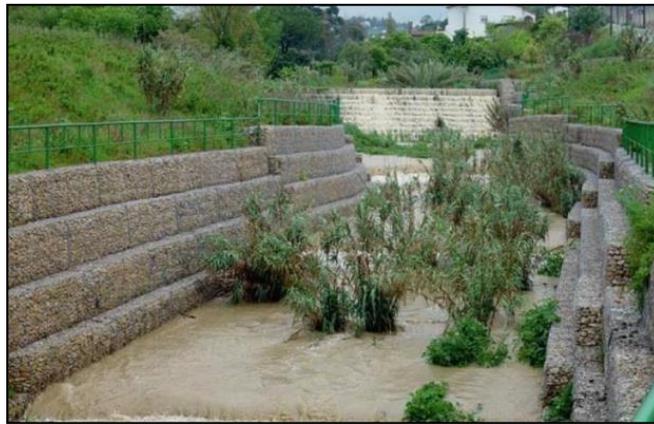
Figura 1: Se visualiza un tipo de defensa ribereña.

Forman cajones elaborados por alambres galvanizados y rellanado con piedras por la cual el tamaño debe ser 1.5 veces más grande que la abertura de la malla y homogénea que se obtiene del río o de otros lados; tiene como característica ser permeables y flexibles también se requiere de otros componentes para evitar el hundimiento contando con un antisocavante la cual se extiende a nivel sobre la borde con un trayecto no mayor a 2 veces la profundidad de la socavación. (15)

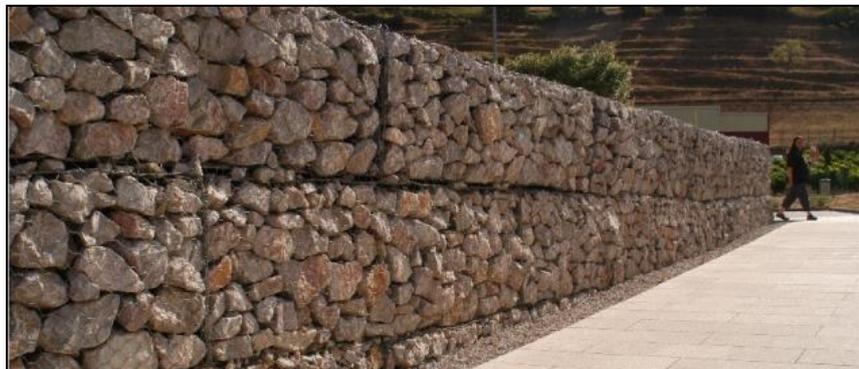
Figura 5: Se visualiza los fragmentos de piedras en un muro de gavión.

Para los muros de gaviones se debe de utilizar fragmentos de piedras con medidas entre el rango de 10cm a 30cm y por ningún motivo se debe de utilizar piedras menores a 10cm.

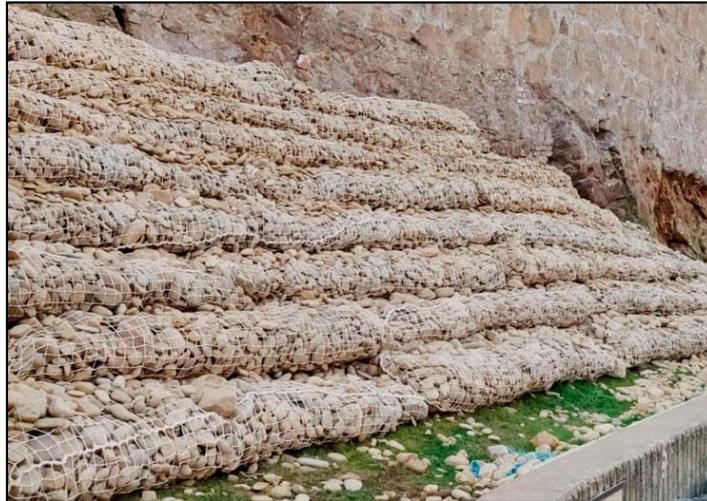
Figura 9: se visualiza un Gavión de tipo saco .
Fuente: Fracassi en su libro Defensa ribereña con gaviones 2019.

Son armadas mayormente fuera de la obra, se colocan con la ayuda de la maquinaria, elaborados por un alambre más ancho en diámetro para sujetar los extremos.

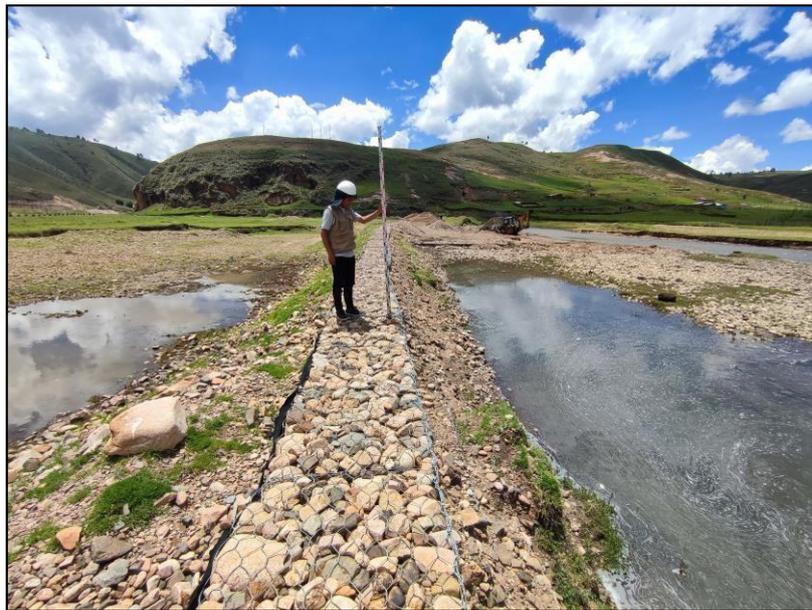
Figura 27: Se visualiza en el tramo 08 la filtración que se ocasiona.
Fuente: Ilustración propia

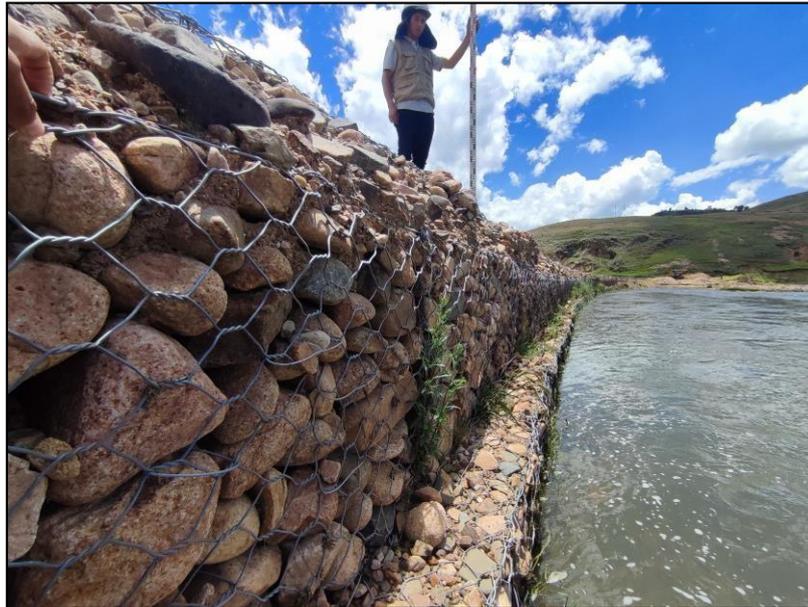
Figura 28: Se visualiza en el tramo 08 fragmentos de piedras y hormigón en la parte superior dando como evidencia el nivel del caudal del río cuando hay presencia de excesiva lluvia.

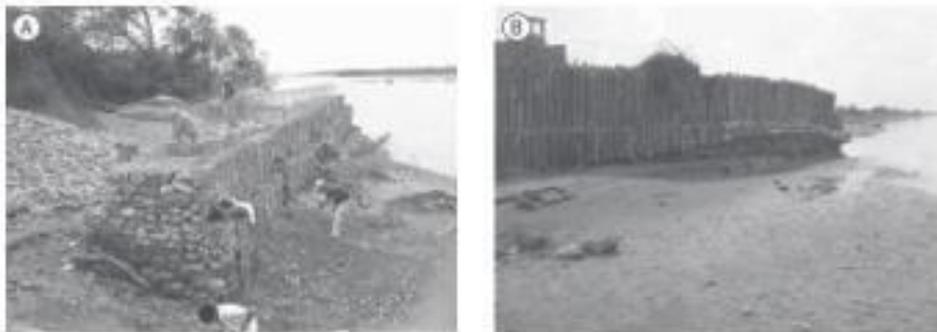
Fig. 9.12 Espigones en gaviones caja protegidos contra la abrasión con troncos
