**UNIVERSIDAD CATÓLICA LOS ÁNGELES DE
CHIMBOTE**

**EVALUACIÓN DEL MURO DE GAVIONES EN LA
MARGEN IZQUIERDA DEL RÍO TINCOCC PARA
MEJORAR SU DEFENSA RIBEREÑA, DISTRITO DE
SOCOS, PROVINCIA DE HUAMANGA, REGIÓN
AYACUCHO - 2023**

**TESIS PARA OPTAR EL TÍTULO PROFESIONAL DE
INGENIERO CIVIL**

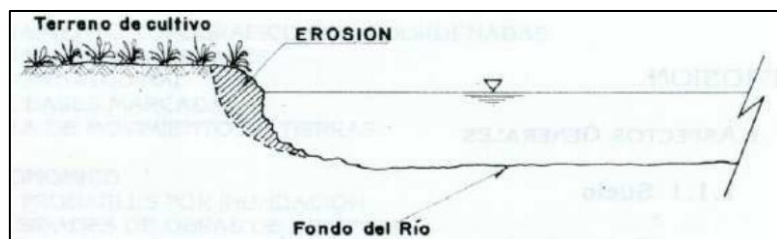
Como menciona Terán (23) 1998, “Es un proceso destructivo de los materiales de la corteza terrestre por acción de los procesos geológicos, que implica fracturamiento, fisuramiento, alteración física y/o química hasta el momento de arranque de los materiales, sin considerar el transporte. Los agentes erosivos son: agua, viento y el hombre mismo”.

Imagen 5. Erosión

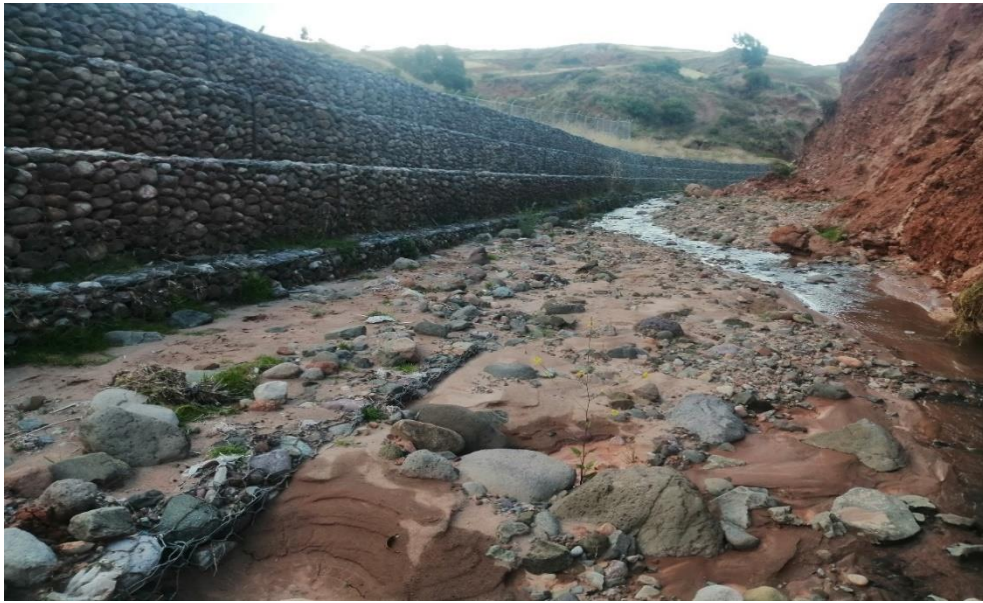
Imagen 28. Foto 01

Descripción: En la foto 01, se puede apreciar una vista general del muro de gaviones con una longitud de 280 metros, 4 metros de altura y 4 metros de base, en la margen izquierda del río Tincocc, distrito de Socos.

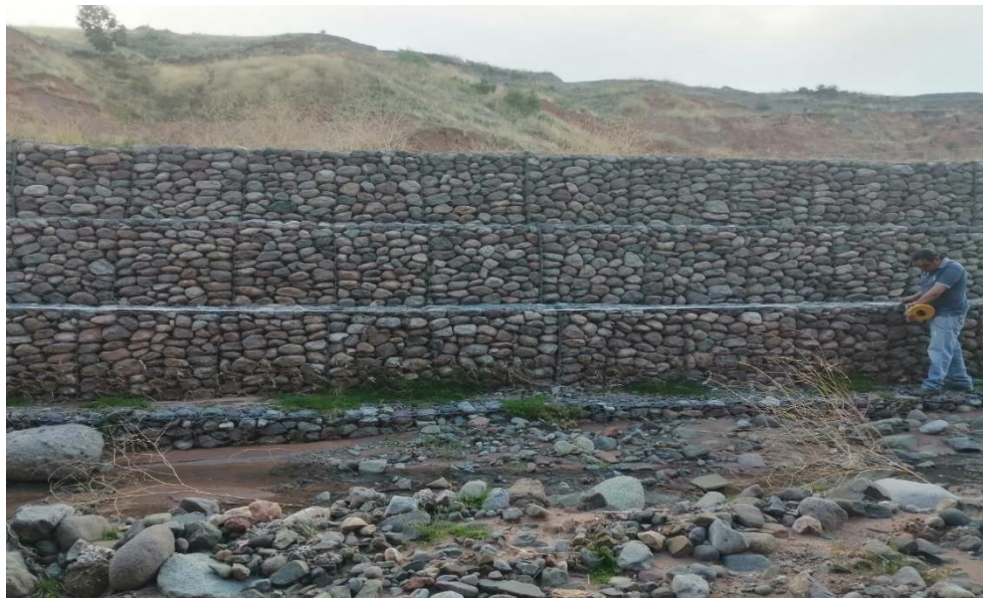
Descripción: En la foto 02, se puede apreciar la medición del muro de gaviones para verificar su longitud, en la margen izquierda del río Tincocc.

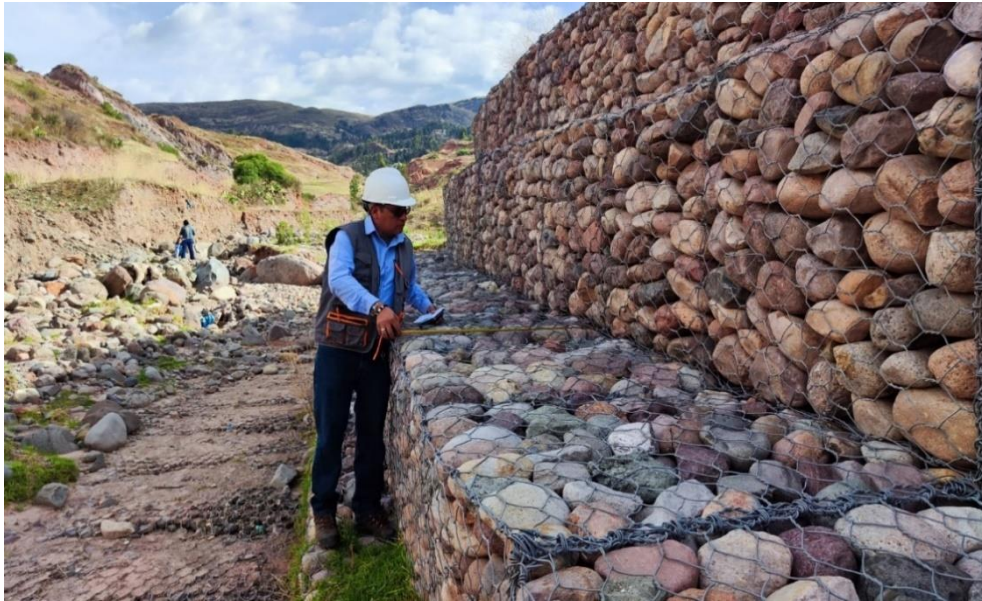
Imagen 30. Foto 03

Descripción: En la foto 03, se aprecia las mediciones de las dimensiones del muro de gaviones, cada caja tiene una dimensión de 1 metros de alto, 1 metro de ancho y 5 metros de largo, en la margen izquierda del río Tincocc.

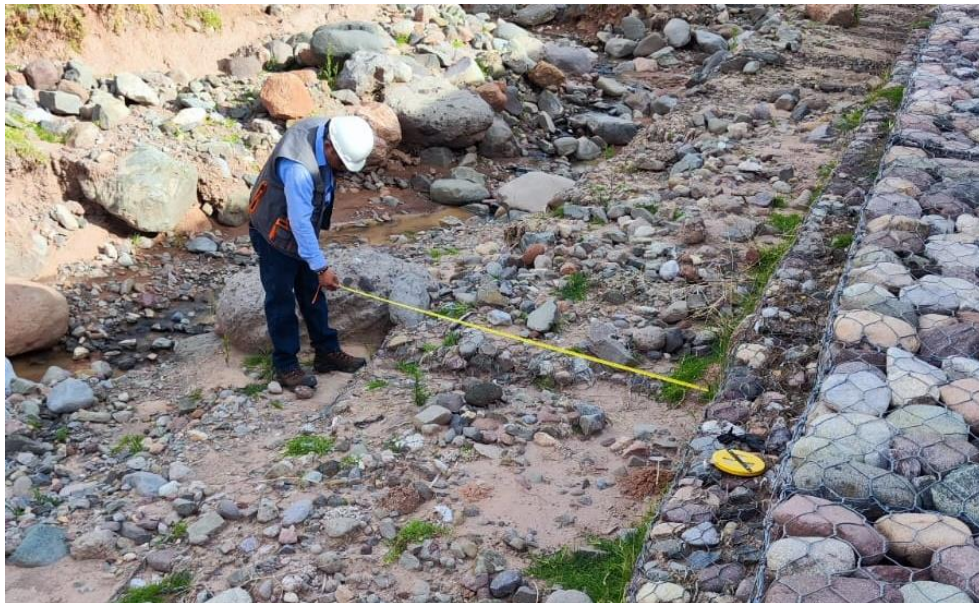
Imagen 31. Foto 04

Descripción: En la foto 04, se aprecia la medición del colchón reno cada bloque tiene un alto de 0.30 metros, un ancho de 2 metros y 5 metros de longitud en la margen izquierda del río Tincocc.

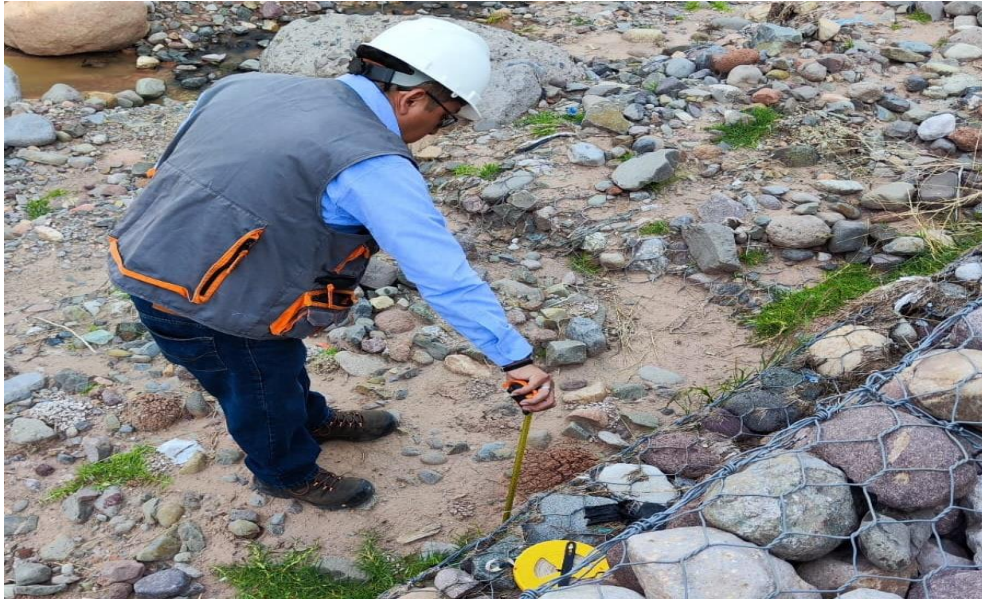
Imagen 32. Foto 05

Descripción: En la foto 05, se aprecia la toma de medidas del muro de gaviones, específicamente la altura del colchón reno hacia la parte superior de la primera fila del muro de gavión la cual tiene una altura de 0.40 metros, en la margen izquierda del río Tincocc.

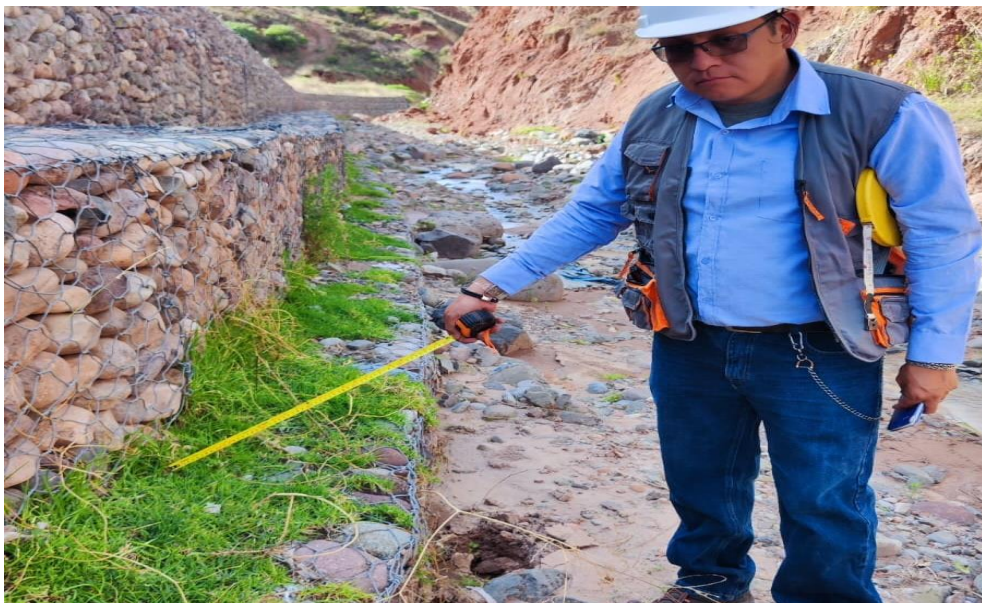
Imagen 33. Foto 06

Descripción: En la foto 06, se puede apreciar vegetación (pasto) sobre la primera fila del muro de gaviones, esta se encuentra en la progresiva 0+100 - 0+110 = 10 metros, en la margen izquierda del río Tincocc.

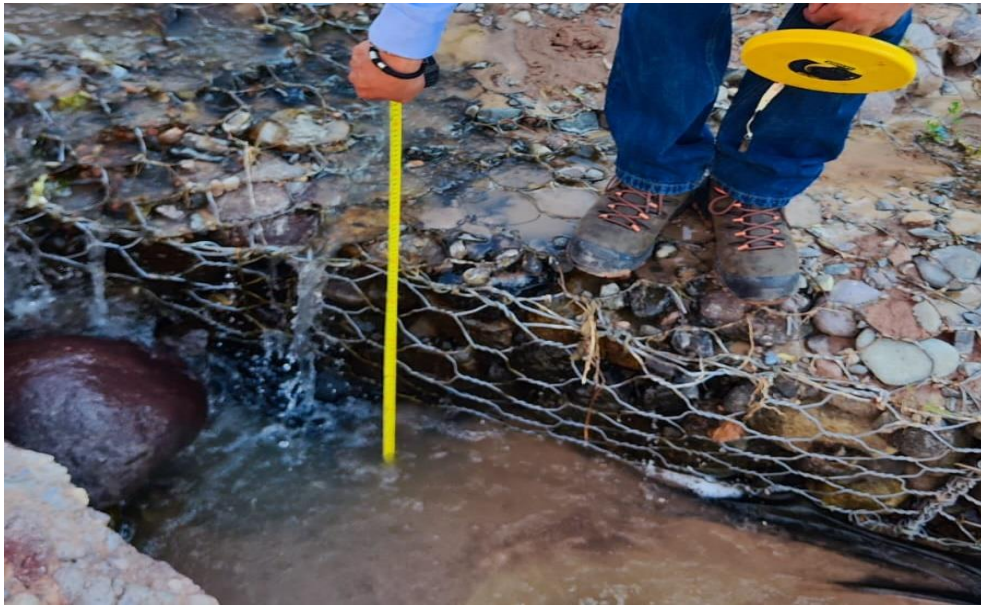
Imagen 34. Foto 07

Descripción: En la foto 07, se puede apreciar el colchón reno se encuentra dañado en la parte baja, está en la progresiva $0+236 - 0+248 = 12$ metros, en la margen izquierda del río Tincocc.

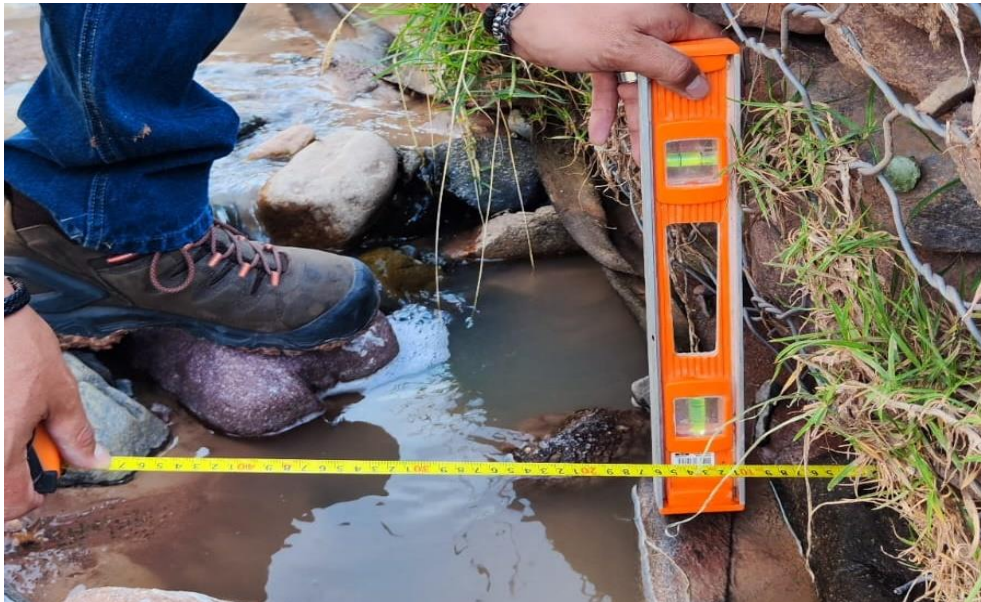
Imagen 35. Foto 08

Descripción: En la foto 08, se puede apreciar la socavación de 0.30 cm debajo el colchón reno, esta se encuentra en la progresiva $0+268$, en la margen izquierda del río Tincocc.

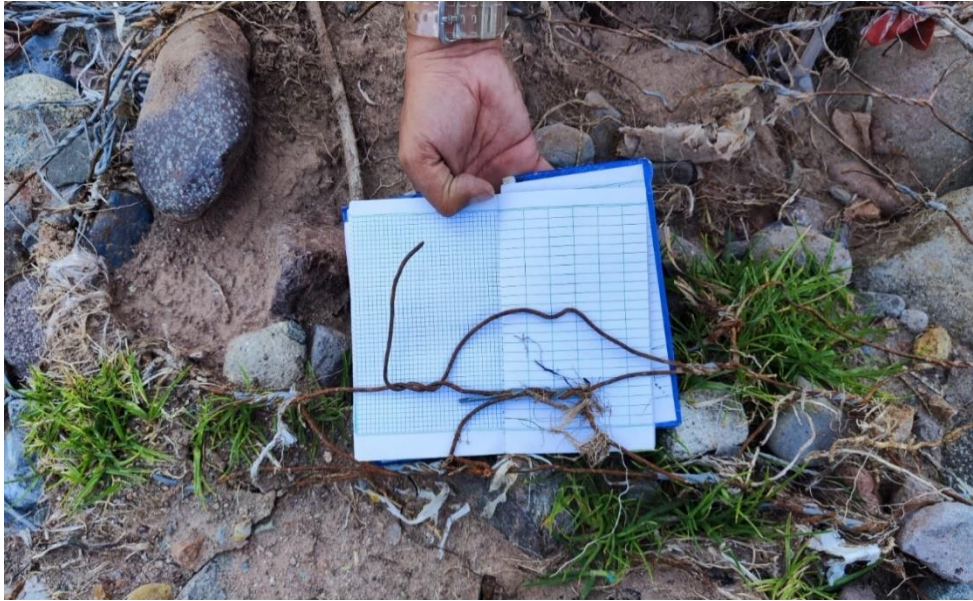
Imagen 36. Foto 09

Descripción: En la foto 09, se puede apreciar daños (oxidación) en el alambre del colchón reno, esta se encuentra en la progresiva 0+067 - 0+070 = 3 metros, en la margen izquierda del río Tincocc.

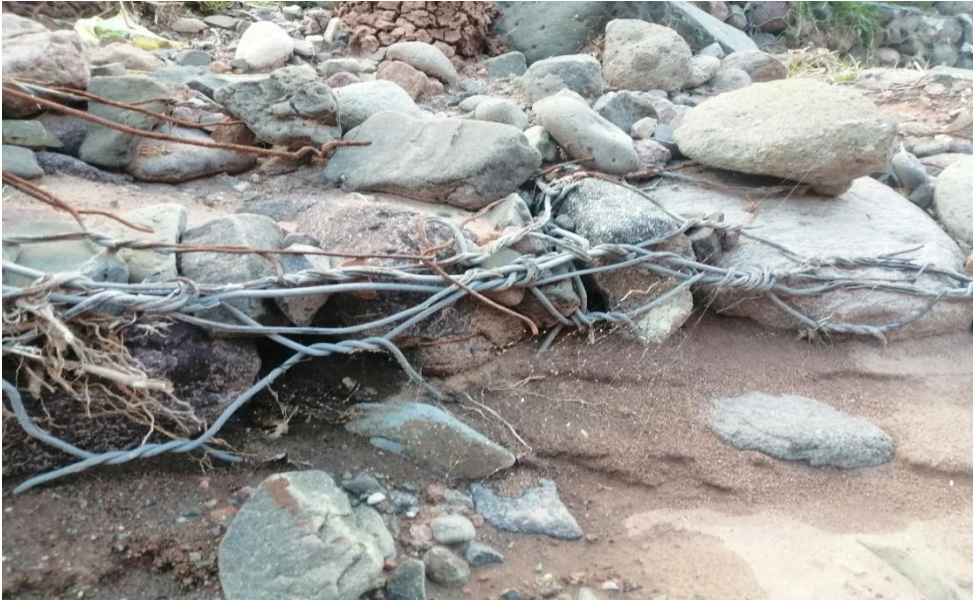
Imagen 37. Foto 10

Descripción: En la foto 10, se puede apreciar la pérdida del recubrimiento del alambre en el colchón reno, esta se encuentra en la progresiva 0+090 - 0+098 = 8 metros, en la margen izquierda del río Tincocc.

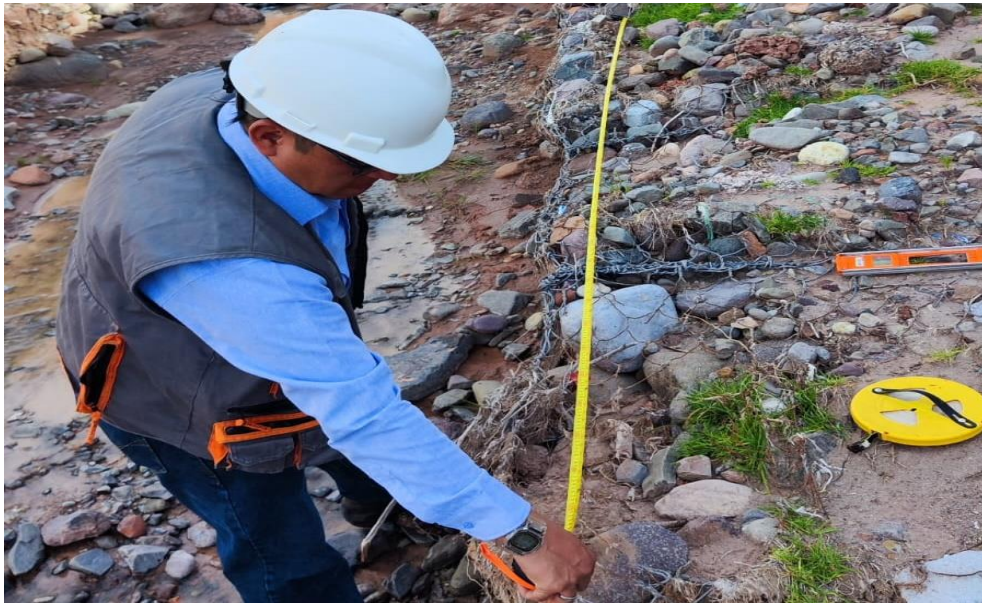
Imagen 38. Foto 11

Descripción: En la foto 11, se puede apreciar la toma de medidas de los daños ocasionados en el alambre en colchón reno, esta se encuentra en la progresiva 0+115 - 0+119 = 4 metros, en la margen izquierda en el río Tincocc.

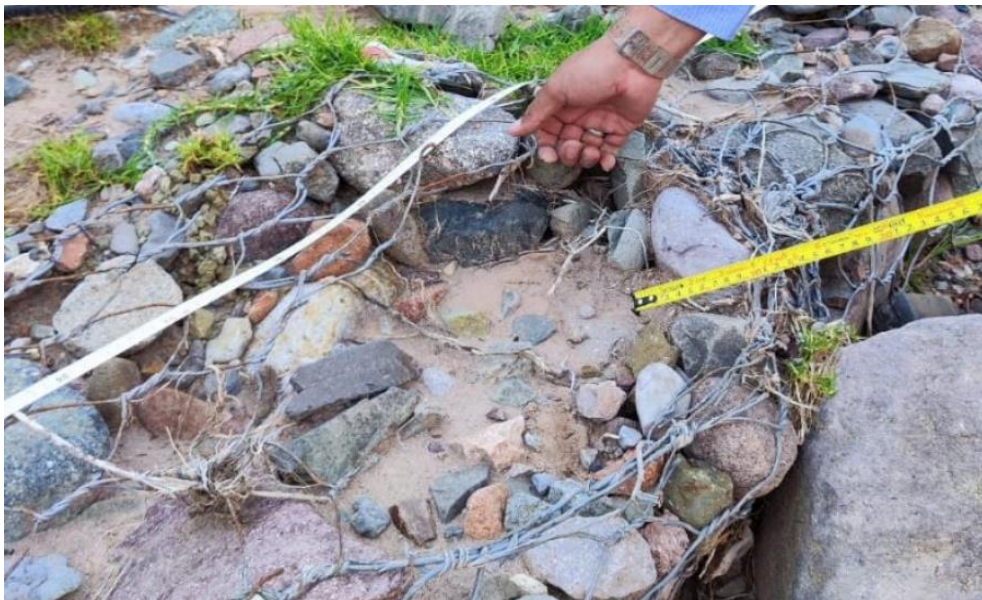
Imagen 39. Foto 12

Descripción: En la foto 12, se puede apreciar los daños en el alambre del colchón reno, esta se encuentra en la progresiva 0+180 y tiene un ancho de 0.50 metros, en la margen izquierda en el río Tincocc.

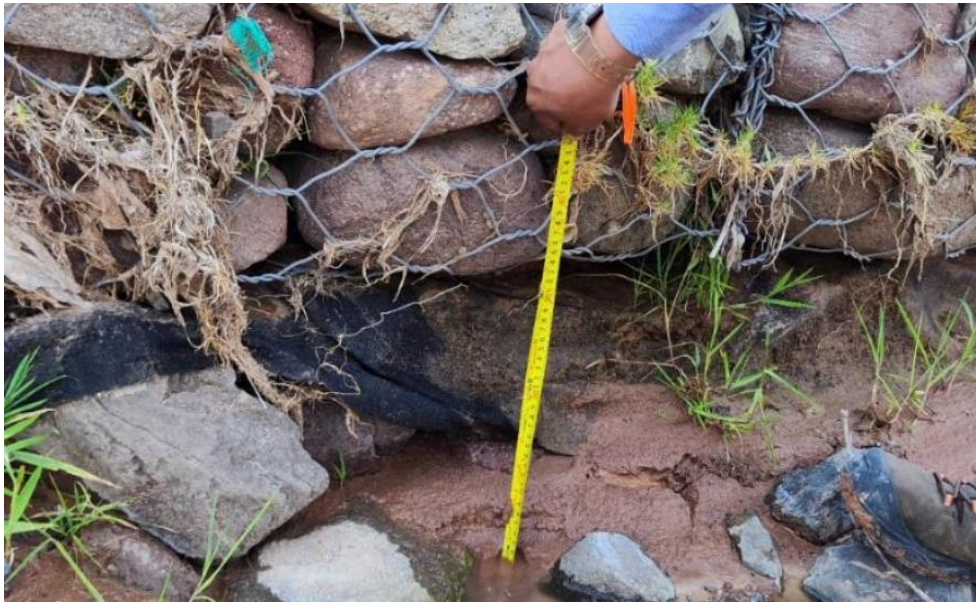
Imagen 40. Foto 13

Descripción: En la foto 13, se puede apreciar la socavación bajo el colchón reno, esta se encuentra en la progresiva 0+251 - 0+265 = 14 metros, en la margen izquierda del río Tincocc.

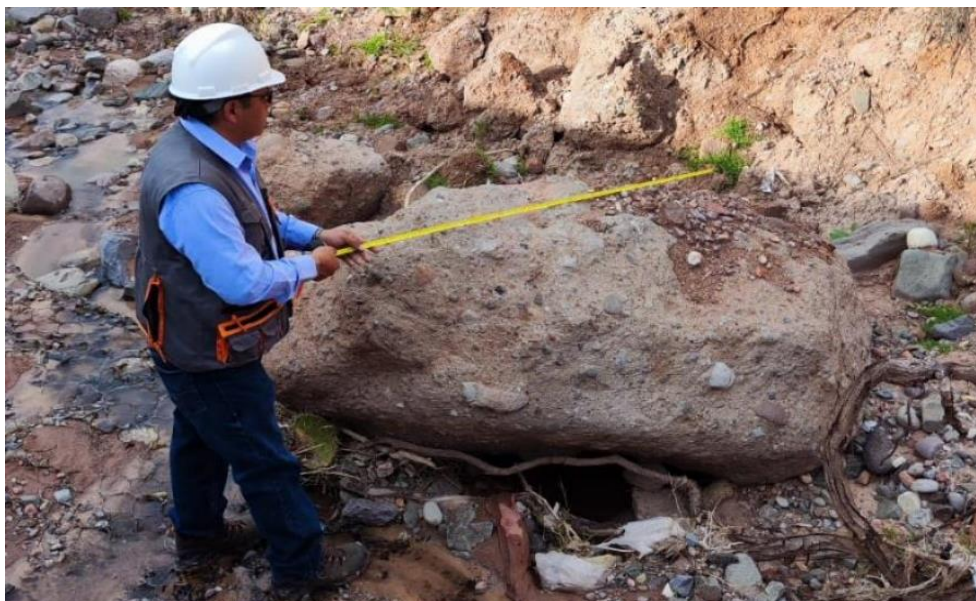
Imagen 41. Foto 14

Descripción: En la foto 14, se puede apreciar la toma de medidas de la roca aglomerado en medio del cauce esta se encuentra en la progresiva 0+220 y tiene un largo de 2 metros, en el río Tincocc.

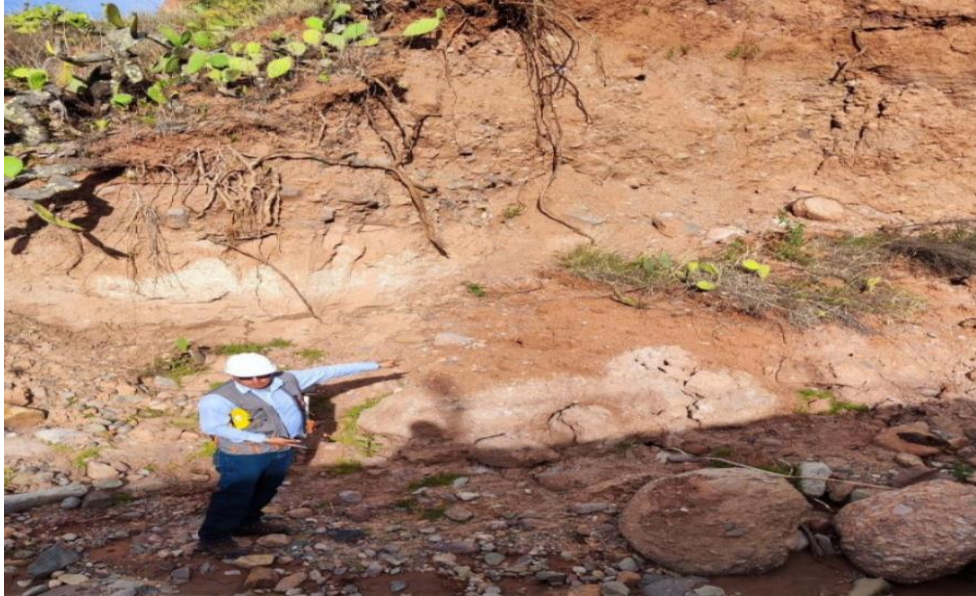
Imagen 42. Foto 15

Descripción: En la foto 15, se puede apreciar el deslizamiento de 12 metros de longitud y una altura aproximada de 3 metros, esta se encuentra en la progresiva $0+220 - 0+232 = 12$ metros, en la margen derecha del río Tincocc.

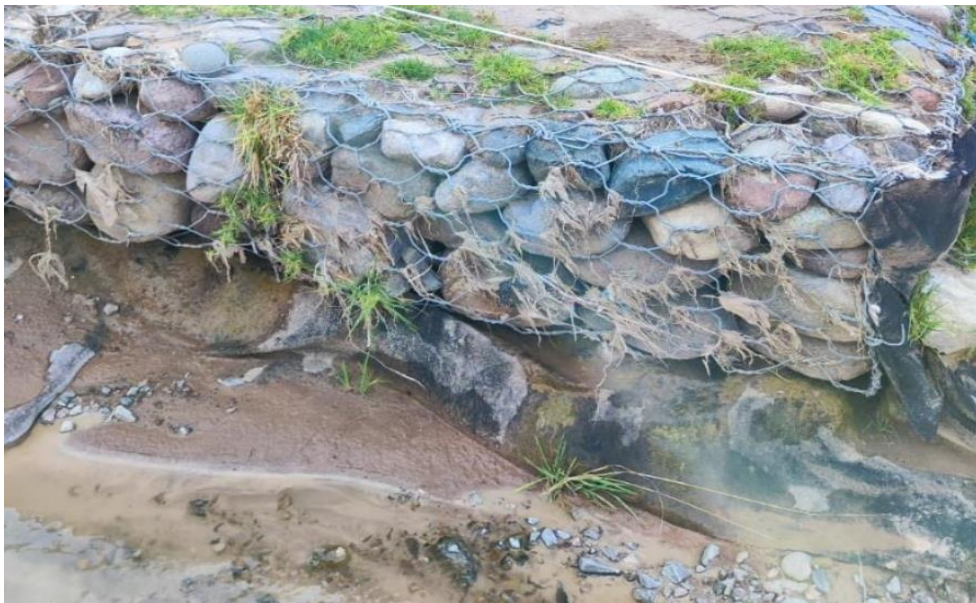
Imagen 43. Foto 16

Descripción: En la foto 16, se puede apreciar daños en el geotextil no tejido con daños en el colchón reno, esta se encuentra en la progresiva $0+272 - 0+280 = 8$ metros, en la margen izquierda del río Tincocc.

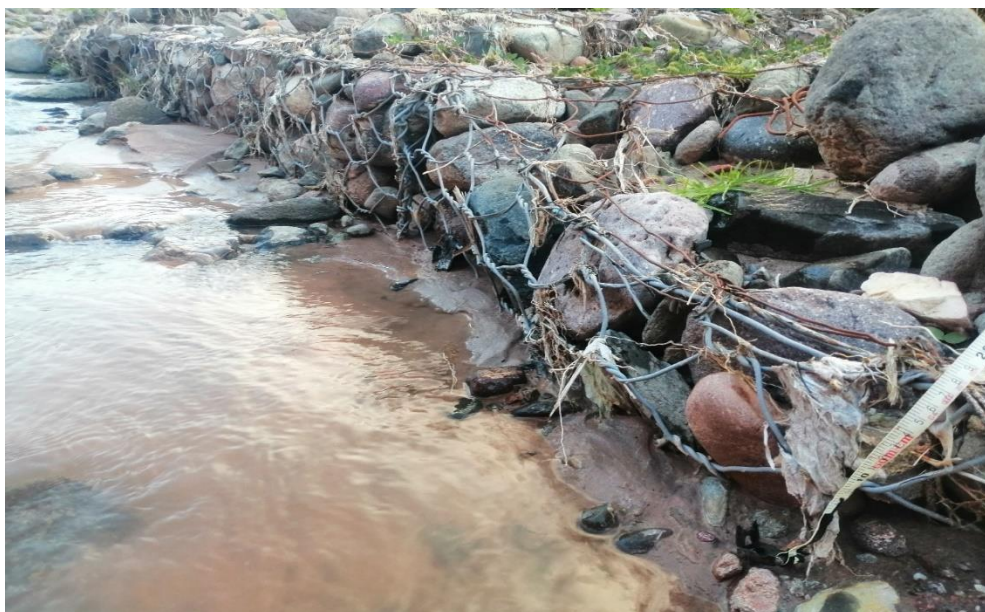
Imagen 44. Foto 17

Descripción: En la foto 17, se puede apreciar el daño del alambre en lado frontal del colchón reno, esta se encuentra en la progresiva 0+020 - 0+035 = 15 metros, en la margen izquierda del río Tincocc.

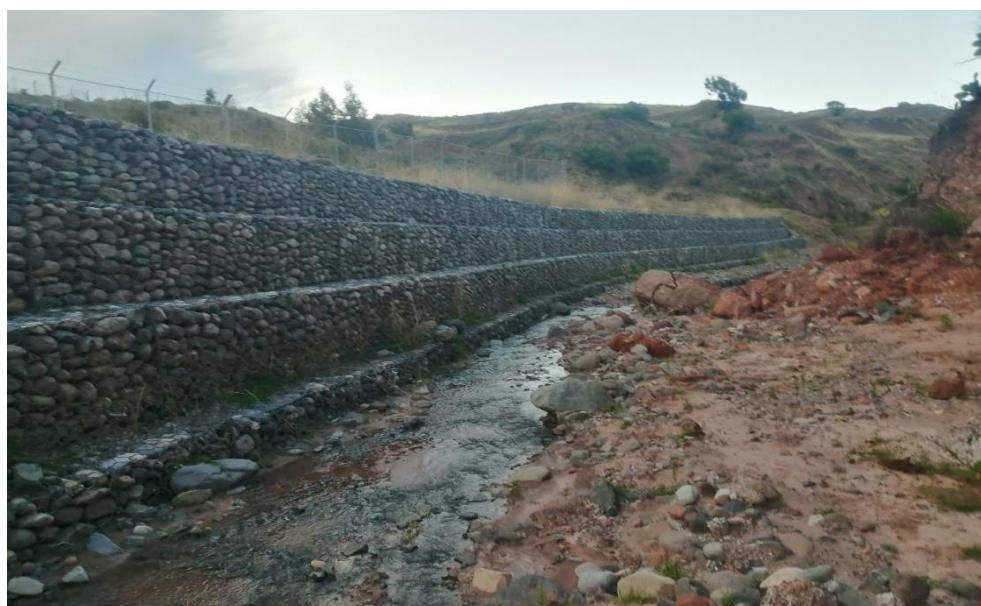
Imagen 45. Foto 18

Descripción: En la foto 18, se puede apreciar el cauce del río con presencia de rocas y colmatación del material, esta se encuentra en la progresiva 0+075 - 0+110 = 35 metros, en la margen izquierda del río Tincocc.

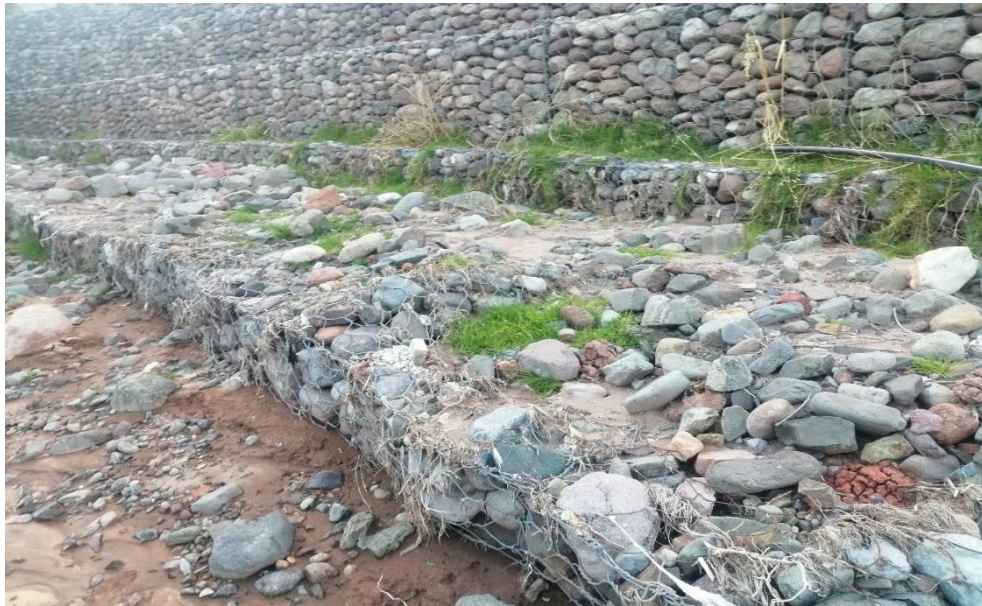
Imagen 46. Foto 19

Descripción: En la foto 19, se puede apreciar los daños del alambre en la parte superior del colchón reno, en la que el alambre está roto, con vegetación y restos de basura, esta se encuentra en la progresiva 0+210 - 0+220 = 20 metros, en la margen izquierda del río Tincocc.

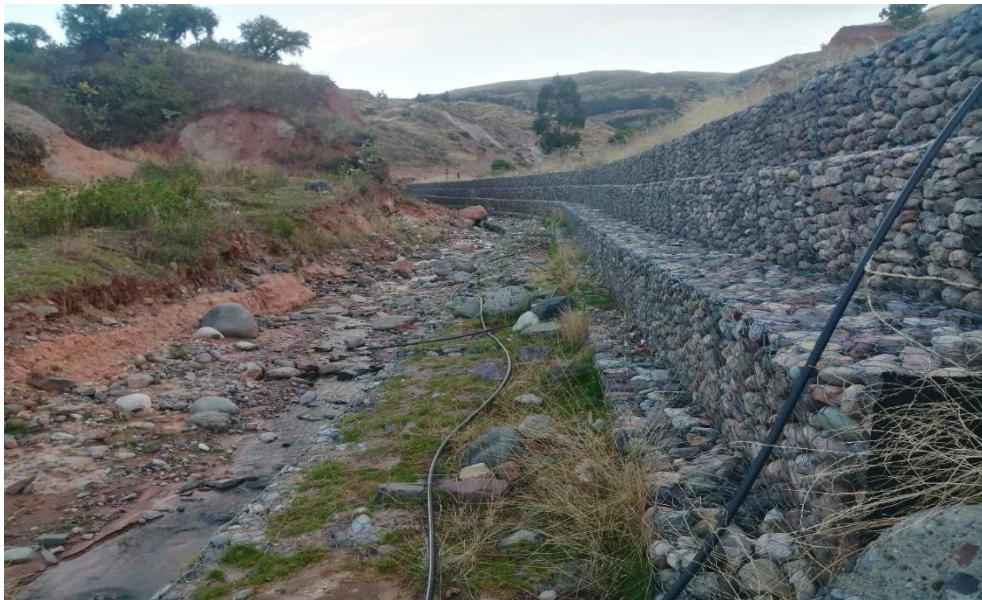
Imagen 47. Foto 20

Descripción: En la foto 20, se puede apreciar el pasto sobre el colchón reno en la progresiva 0+272 - 0+280 = 8 metros, en la margen izquierda del río Tincocc.

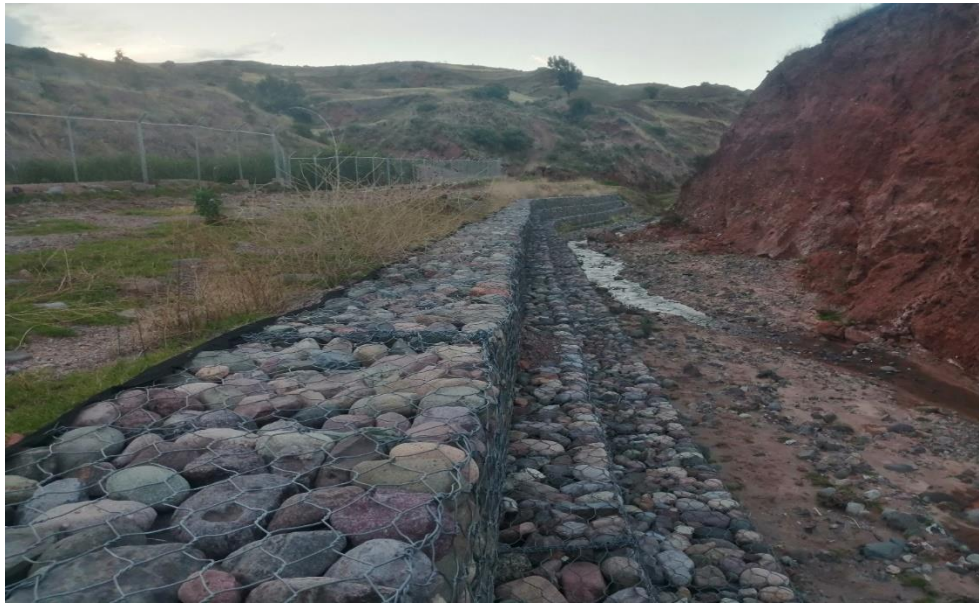
Imagen 48. Foto 21

Descripción: En la foto 21, se puede apreciar una vista del muro de gaviones y el cauce con el deslizamiento, esta se encuentra en la progresiva 0+220 - 0+232 = 12 metros, en la margen derecha del río Tincocc.

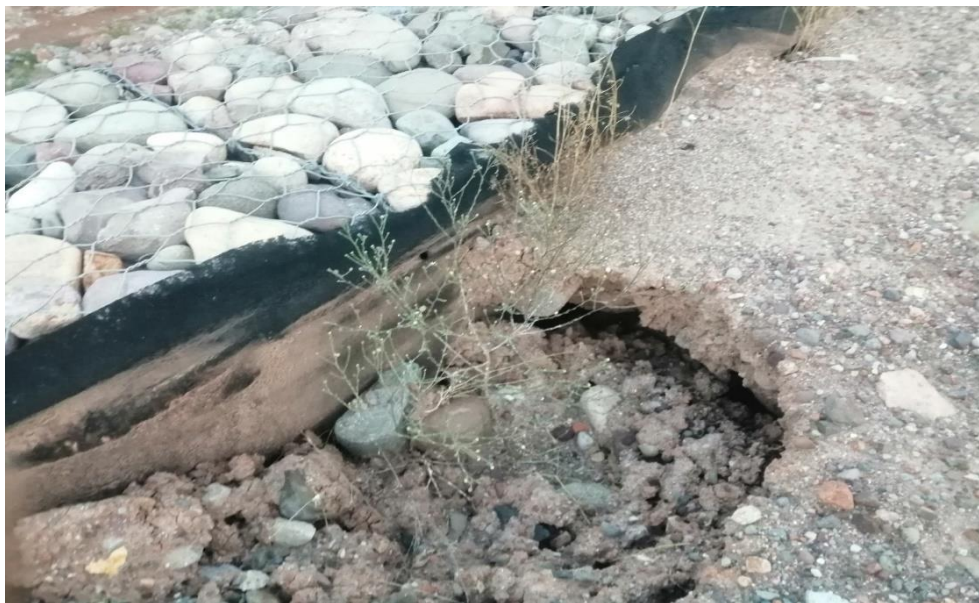
Imagen 49. Foto 22

Descripción: En la foto 22, se puede apreciar el hundimiento del terreno en la parte posterior del muro de gaviones, esto por causa de no tener un drenaje adecuado, esta se encuentra en la progresiva 0+030.

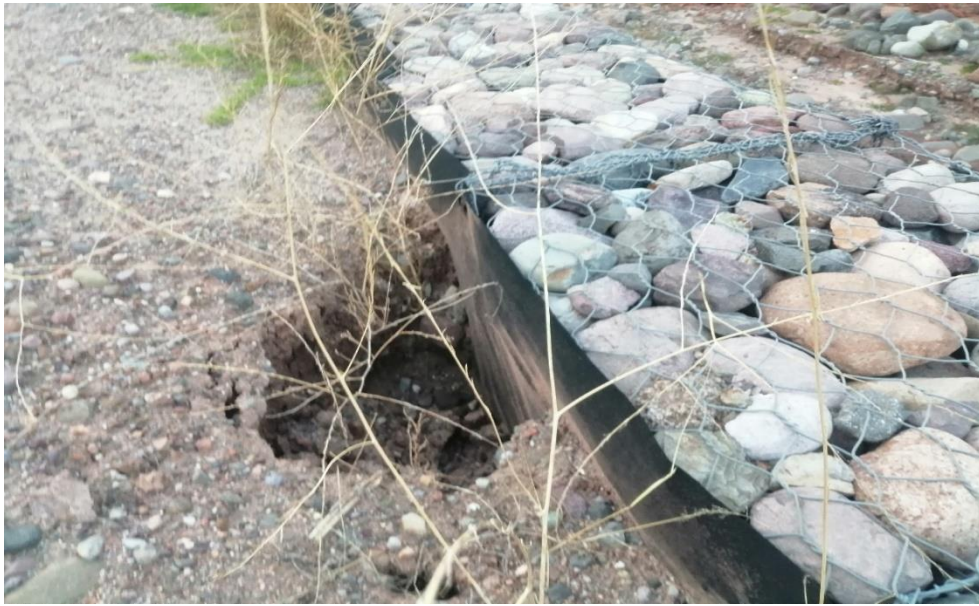
Imagen 50. Foto 23

Descripción: En la foto 23, se puede apreciar el hundimiento del terreno en la parte posterior del muro de gaviones, esta se encuentra en la progresiva 0+038, en la margen izquierda del río Tincocc.

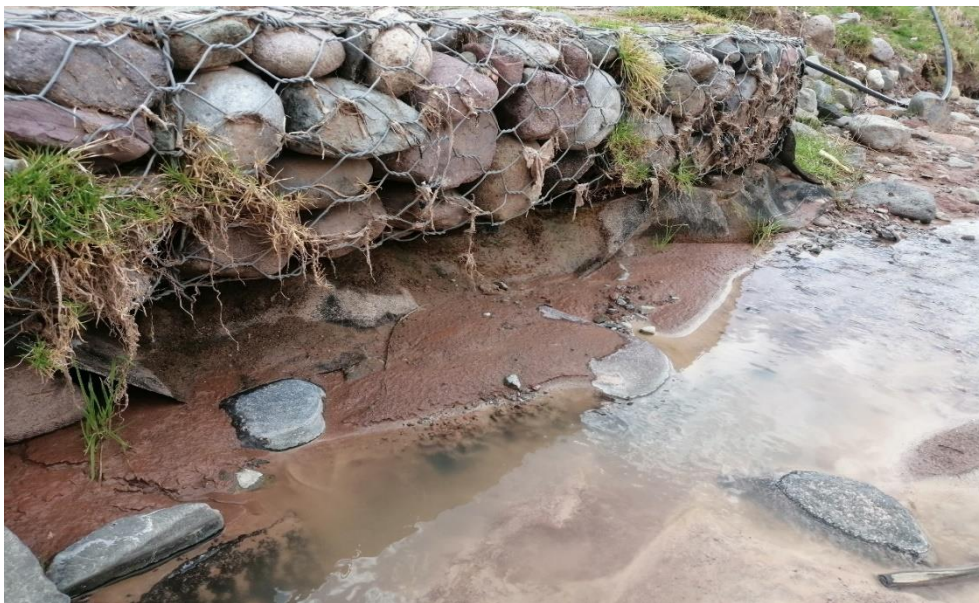
Imagen 51. Foto 24

Descripción: En la foto 24, se puede apreciar la socavación bajo el colchón reno en la progresiva 0+272 - 0+280 = 8 metros, en la margen izquierda del río Tincocc.

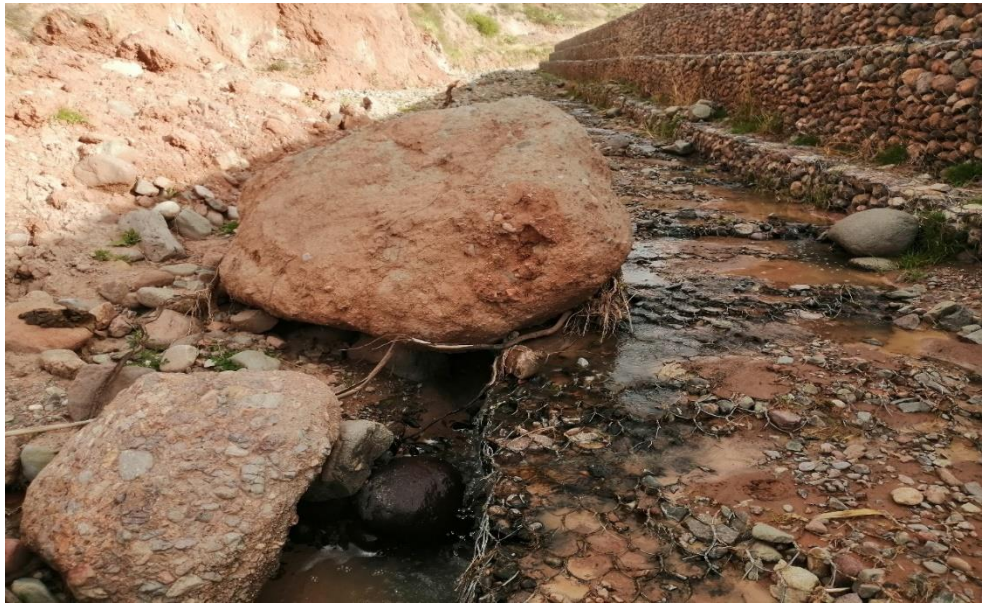
Imagen 52. Foto 25

Descripción: En la foto 25, se puede apreciar rocas de gran tamaño sobre el colchón reno y en el cauce, esto en la progresiva 0+228, en el río Tincocc.

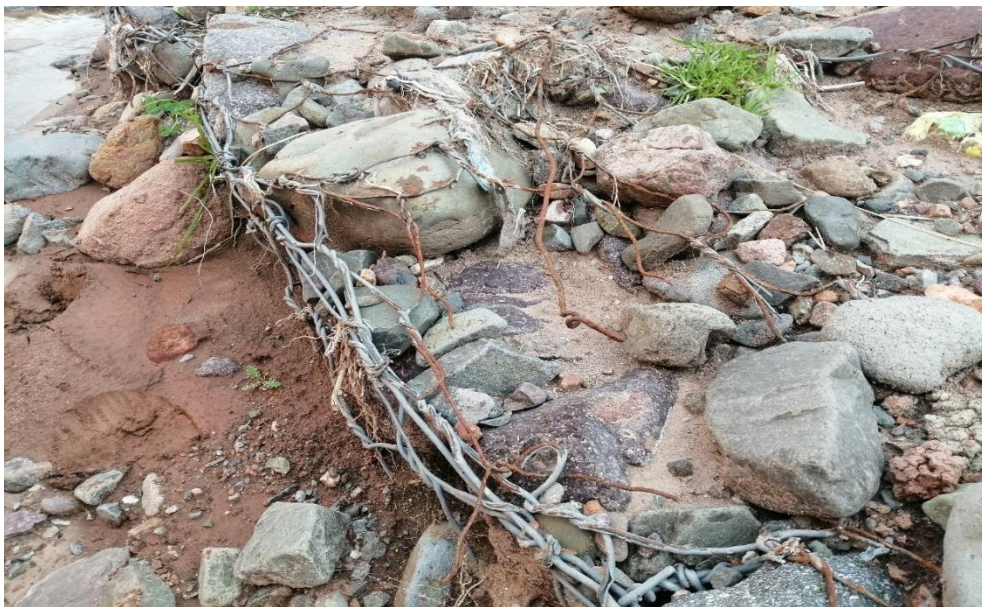
Imagen 53. Foto 26

Descripción: En la foto 26, se puede apreciar los daños en el alambre en el cochón reno en la progresiva 0+230 - 0+236 = 6 metros, en la margen izquierda del río Tincocc.

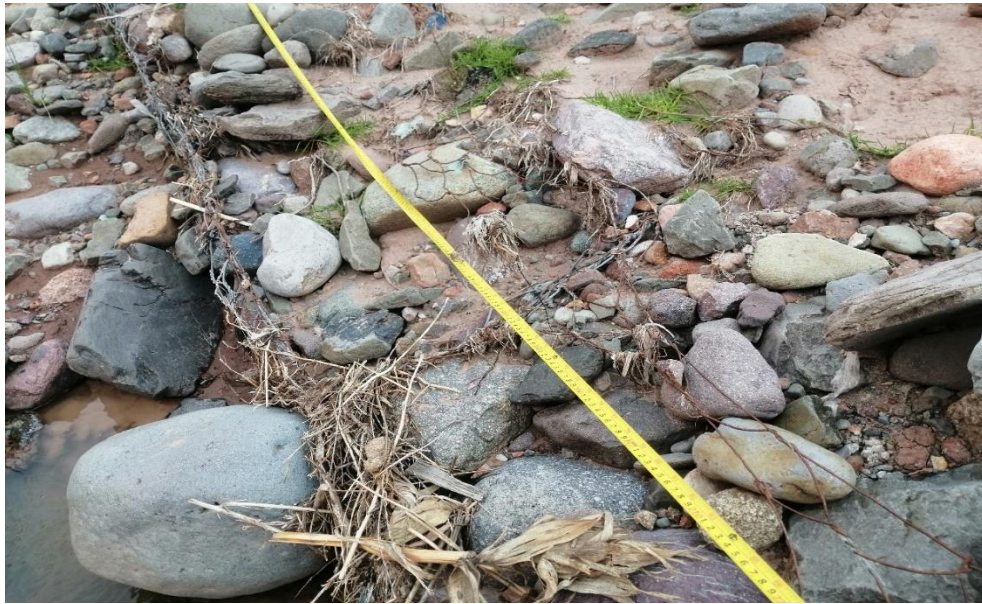
Imagen 54. Foto 27

Descripción: En la foto 27, se puede apreciar los daños en el alambre del colchón reno esto en la progresiva 0+130 - 0+134 = 4 metros, en la margen izquierda del río Tincocc.

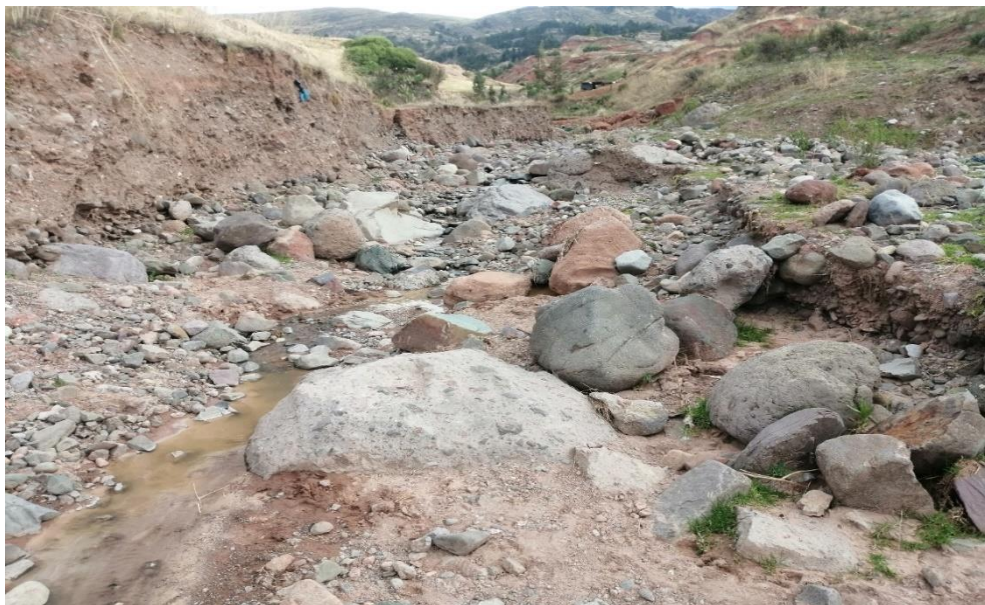
Imagen 55. Foto 28

Descripción: En la foto 28, se puede apreciar la erosión del cauce, esto en la progresiva 0+000 - 0+060 = 60 metros, en el río Tincocc.

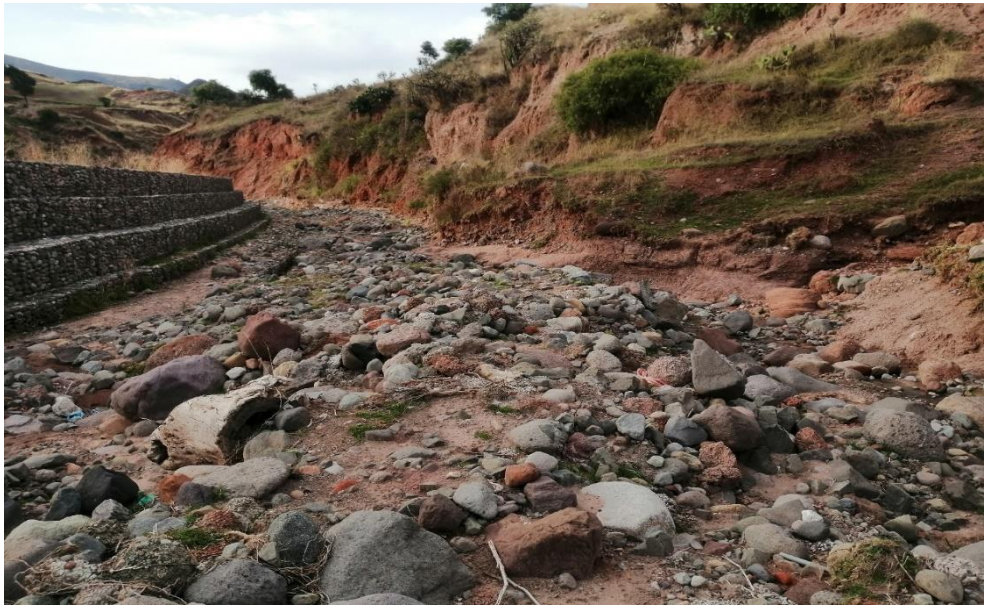
Imagen 56. Foto 29

Descripción: En la foto 29, se puede apreciar la colmatación del cauce, esto en la progresiva 0+075 - 0+110 = 35 metros, en el río Tincocc.

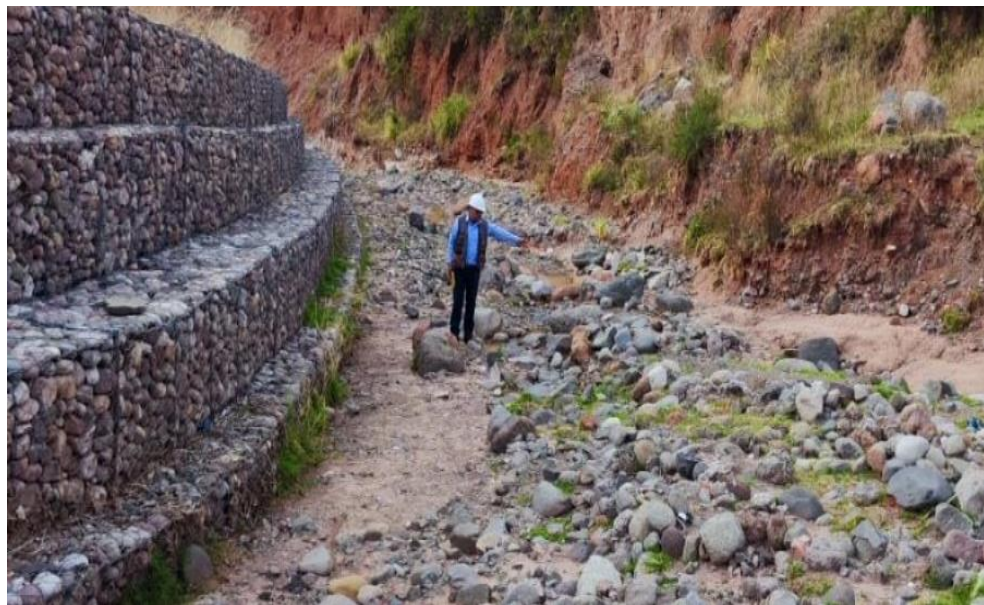
Imagen 57. Foto 30

Descripción: En la foto 30, se puede apreciar la colmatación del cauce esto en la progresiva 0+180 - 0+195 = 15 metros, en el río Tincocc.

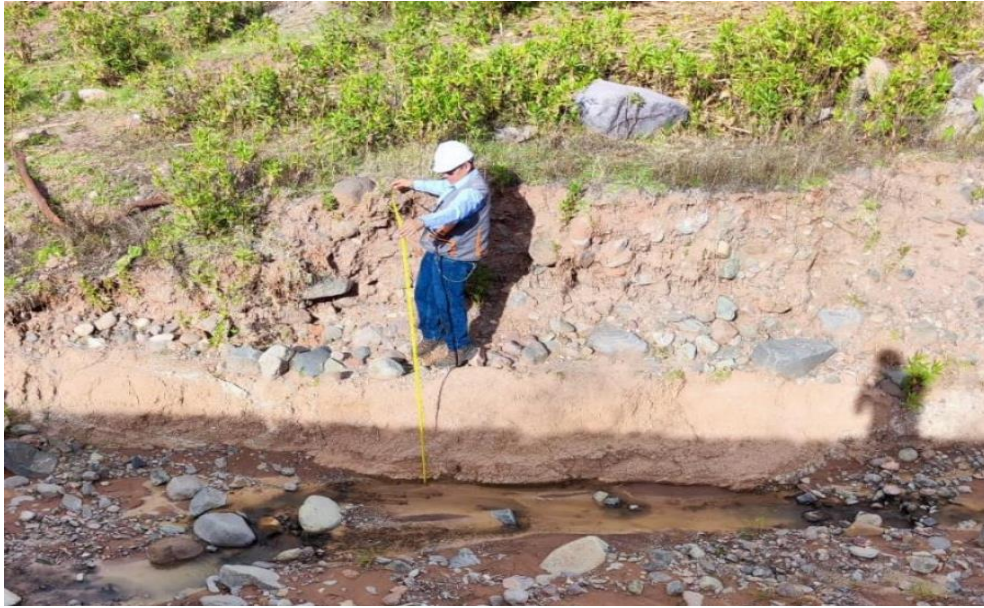
Imagen 58. Foto 31

Descripción: En la foto 31, se puede apreciar la erosión de la ladera en la margen derecha del río Tincocc, esto en la progresiva $0+250 - 0+258 = 8$ metros, en la margen derecha del río Tincocc.

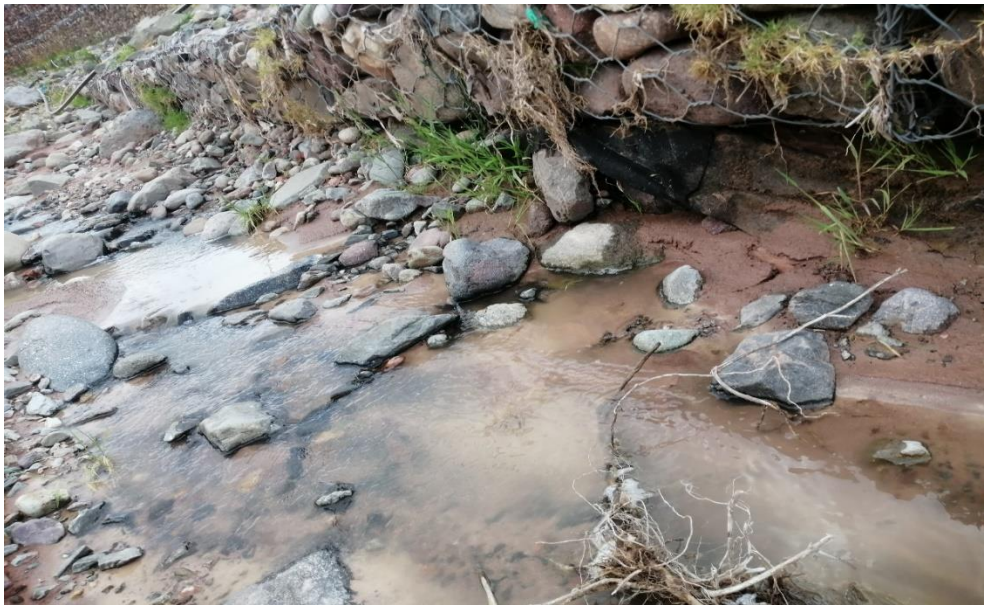
Imagen 59. Foto 32

FOTO: 32

Descripción: En la foto 32, se puede apreciar la erosión del cauce lo que ocasiona la socavación bajo el colchón reno, esto en la progresiva $0+200 - 0+280 = 80$ metros, en la margen izquierda del río Tincocc.
