**UNIVERSIDAD CATÓLICA LOS ÁNGELES DE
CHIMBOTE**

**EVALUACIÓN DEL ENROCADO, PARA MEJORAR LA
DEFENSA RIBEREÑA EN LA MARGEN DERECHA DEL
RÍO LACRAMARCA KM 7+200 AL KM 7+350, DISTRITO
DE CHIMBOTE, PROVINCIA DEL SANTA, REGIÓN
ÁNCASH – 2023**

**TESIS PARA OPTAR EL TÍTULO PROFESIONAL DE
INGENIERO CIVIL**

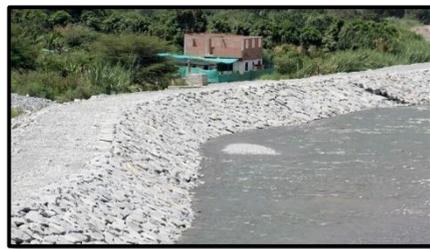
Figura 1. Enrocado

Según Aguilar et al. (22) son las construcciones de una estructura que está conformada por rocas colocadas en los taludes del río con ayuda de maquinarias, con el objetivo de protegerlos, evitando su erosión o desprendimiento, sirviendo de cuña al pie de los taludes. Son utilizados para la protección de riberas, para evitar los desbordes de los ríos cuando tienen un caudal alto.

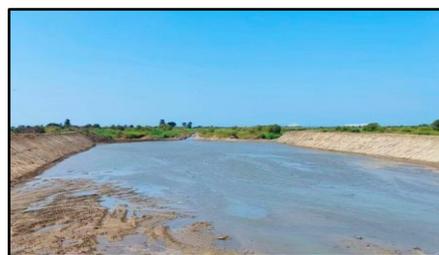
Figura 2. Dique natural

Bravo (19) menciona que es el material de arrastro durante las inundaciones, el cual se va posicionado en los bordes del río originando de esa manera estos diques. Originando de manera continua la elevación de la ribera.

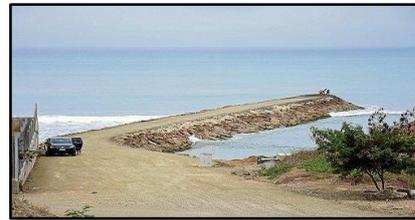
Figura 3. Defensa ribereña con espigones

“Son aquellas obras de protección que son mayormente usadas como rompeolas en las orillas del mar. Estas estructuras son construidas con rocas de tamaño grande, el cual varían de acuerdo a la presión del agua.” (23)

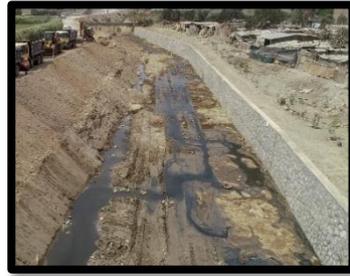
Figura 5. Muros de mampostería

“Se trata de muros construidos con piedras unidas por concreto en sus juntas, con el objetivo de aumentar su resistencia ante diversas acciones. Estas estructuras desempeñan un papel fundamental como defensas ribereñas, y una de sus principales funciones es prevenir desbordamientos.” (24)

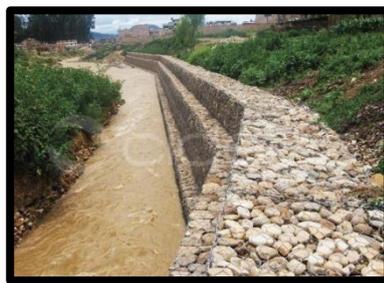
Figura 6. Defensa ribereña con gaviones

Para Rodriguez (25) son estructuras de protección para diferentes situaciones, existen diferentes tipos y están conformados de una malla de alambre galvanizado y plastificado, debido a que suelen estar en contacto con el agua, de la misma manera se hace el uso de la piedra como materias de relleno.

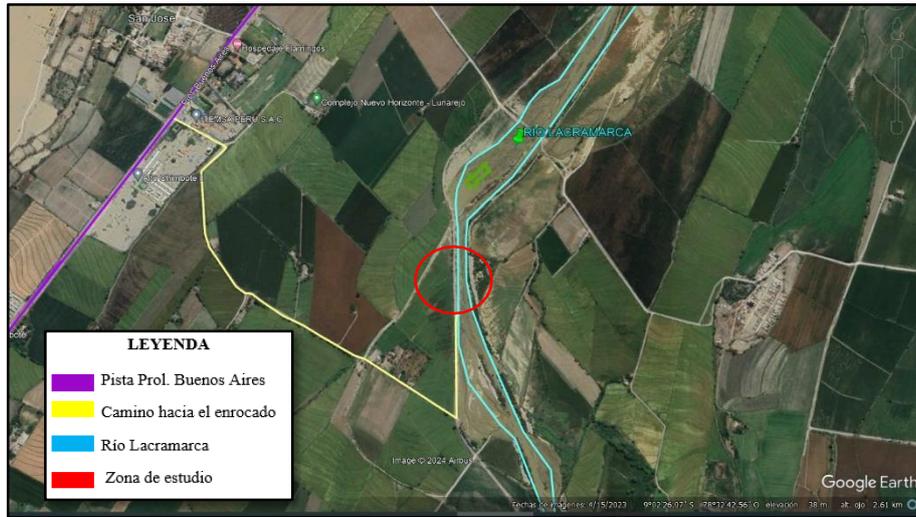
Figura 7. Toma satelital del lugar de investigación

Descripción: En una toma satelital se logra apreciar el enrocado en la margen derecha del Río Lacramarca en el Km 7+200 al km 7+350, lugar donde se realizó la investigación.

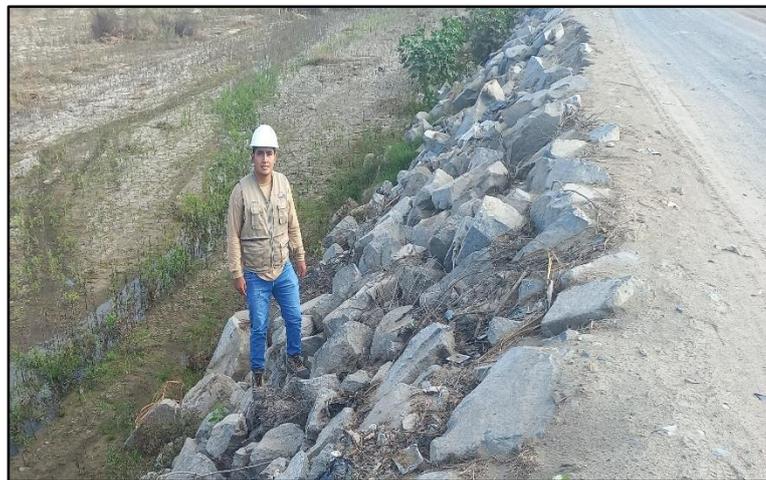
Figura 8. Fotografía en el enrocado, inicio del tramo km 7+200

Descripción: Se aprecia en la fotografía que, en el inicio del tramo cuenta con enrocado con un desgaste considerable.

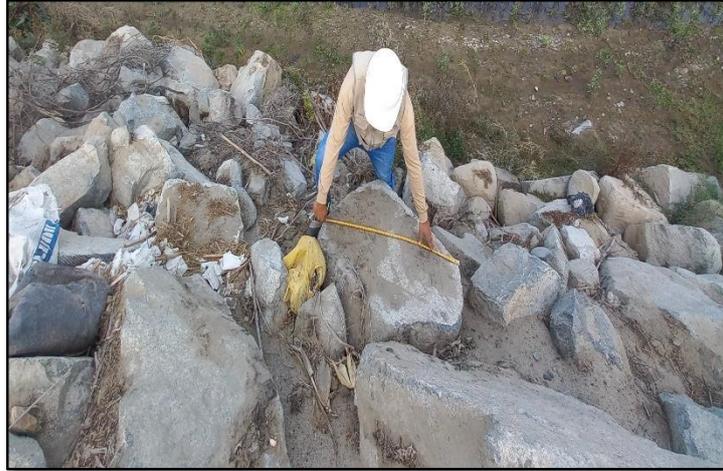
Figura 9. Medición del tamaño de rocas

Descripción: Mediante la evaluación se realizó la medición del tamaño de las rocas a lo largo del tramo 7+200 al 7+250, obteniendo medidas variables de 30” a 50”.

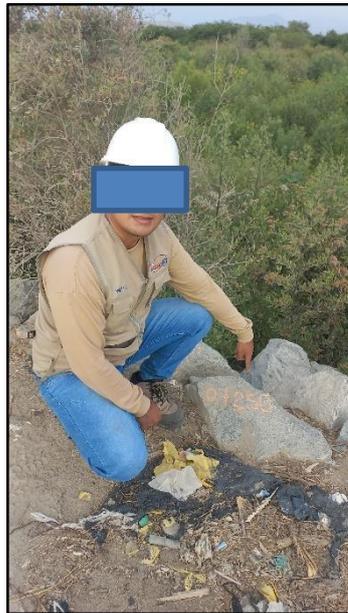
Figura 10. Toma fotográfica inicio del tramo km 7+250

Descripción: Se logra apreciar que se realizó la marcación con tiza de la progresiva en una piedra, para tener como guía al momento de la evaluación.

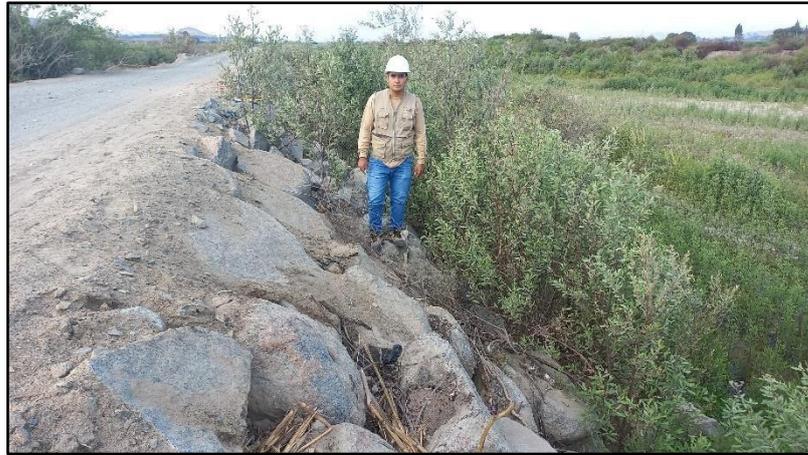
Figura 11. Vegetación en el medio de la cara húmeda del enrocado

Descripción: Se logra apreciar que, en cierto tramo del enrocado existe la presencia de vegetación en medio de la cara húmeda, progresiva km 7+250.

2. Se recomienda quitar la vegetación que crecen en medio del enrocado, ya que su presencia propicia la penetración de las raíces en las grietas y hendiduras de las rocas, esto ejerce presión sobre la estructura del enrocado, aumentando el riesgo de caídas. Además, la retención de humedad por parte de estas plantas debilita la cohesión de las rocas, lo que puede provocar desprendimientos. Tomar medidas para eliminar la vegetación contribuirá a mantener la estabilidad y la integridad del enrocado.

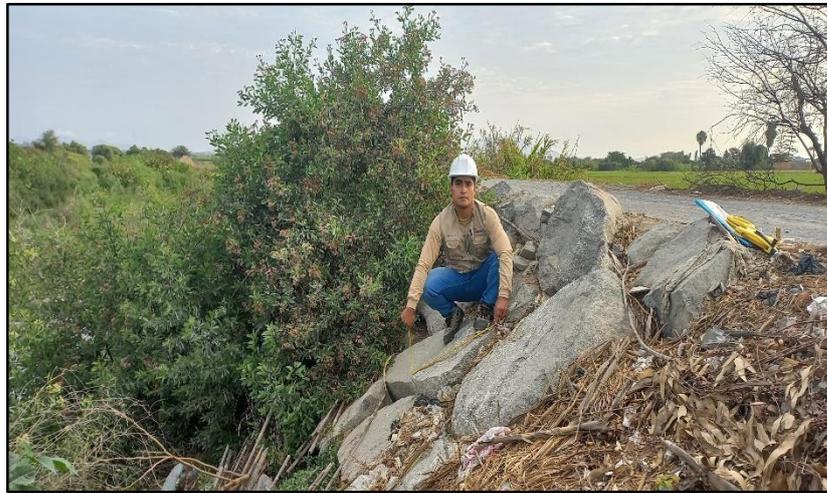
Figura 12. Medición del tamaño de rocas

Descripción: Se logra apreciar que se realizó la medición de las rocas y también se aprecia vegetación en medio de la cara húmeda.

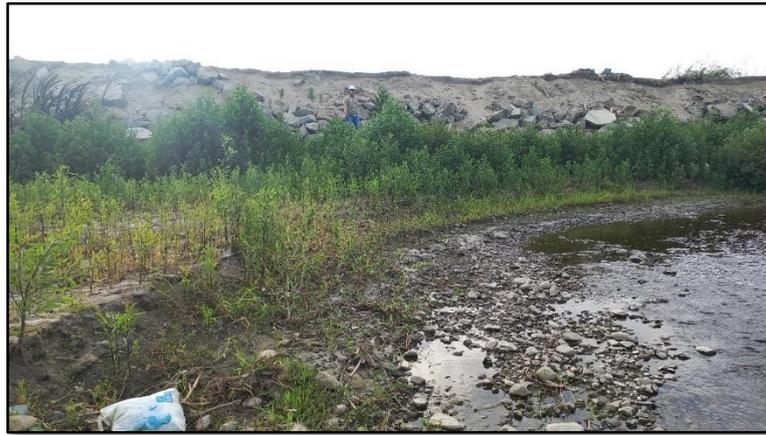
Figura 13. Fotografía en la progresiva km 7+265 al km 7+290

Descripción: Se observa que en cierto tramo el enrocado se encontró en estado deteriorado, debido a que de la mitad de la cara húmeda se ha desprendido, por la erosión que sufrió el terreno.

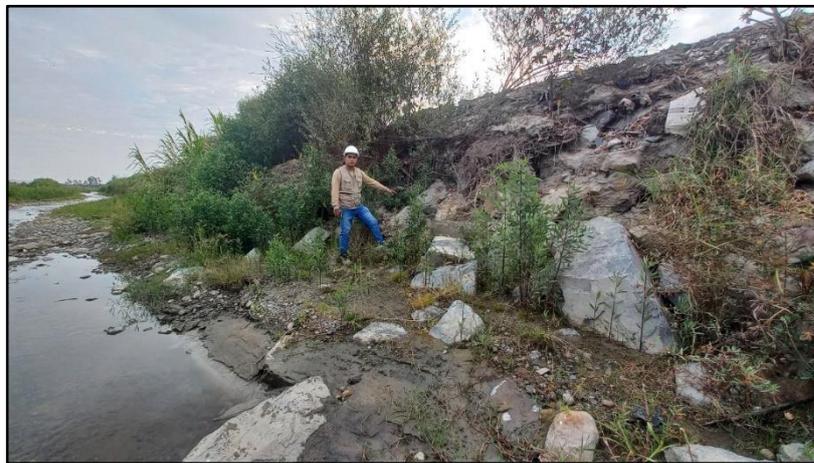
Figura 14. Sedimentos y desprendimiento de rocas

Descripción: Se logra apreciar que hay una cantidad regular de sedimentos sobre el enrocado, además a ello se aprecia también que algunas rocas se han desprendido.

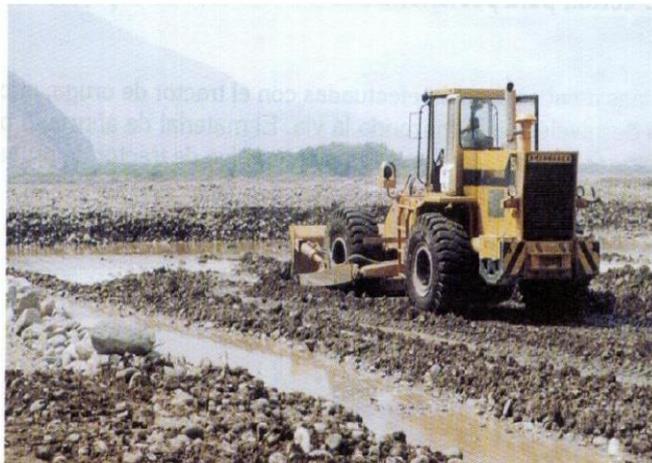
Foto N°3- Preparación de vía de acceso

El trabajo consiste en desviar los brazos del rio existentes que obstaculizan las obras siguientes: preparación de vías de acceso tanto de cantera de rio, foto N°3, como para limpieza de material flotante (tronquería) acarreado por el rio y depositado en la zona de trabajo. Se considera también dentro de este acápite la preparación de via paralela a la uña de estabilidad para efectuar el vaciado del material pesado, ya que efectuarlo por la plataforma no es bien distribuido en la superficie que tenga que ocuparlo o si es colocado facilite esta operación.

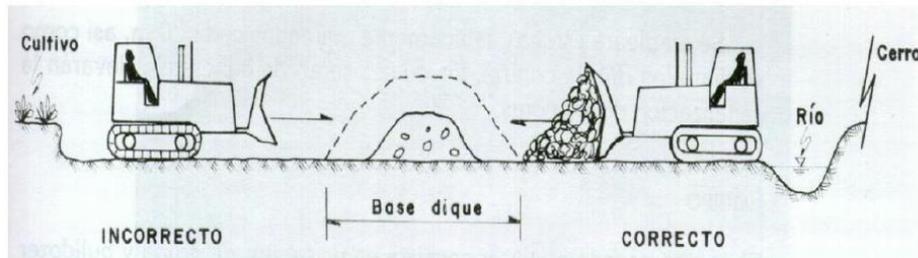
FIGURA N°20. ARMADO DE PLATAFORMA

Con el empleo del tractor de oruga se procede a efectuar la acumulación del material de río en forma transversal al cuerpo del dique, teniendo cuidado que esta acumulación se efectúe del cauce del río hacia la cara húmeda y no de la cara seca o terreno de cultivo hacia el dique, lo que propiciaría un mayor escurrimiento de agua en época de avenidas, originando asentamientos del terraplén con riesgo de ser erosionados (figura N°20). Se verificara las dimensiones y taludes del terraplén. Por lo general esta acumulación de material de río incluye parte del material que corresponde a la excavación de la uña.

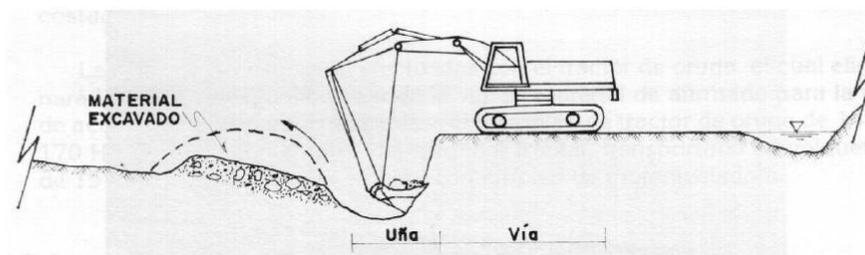
FIGURA N°21. EXCAVACION DE LA UÑA DE ESTABILIDAD

El equipo pesado a utilizar consiste en un tractor de oruga y buldócer de 200 HP-300 HP con escarificador o ripper, con un rendimiento de 80 m³/hr a 120 m³/hr, según condición del piso de río. Una excavadora sobre orugas de brazo de 10 m de 160 HP- 170 HP, con rendimiento de 60 m³/hr o más. (Figura N°21)

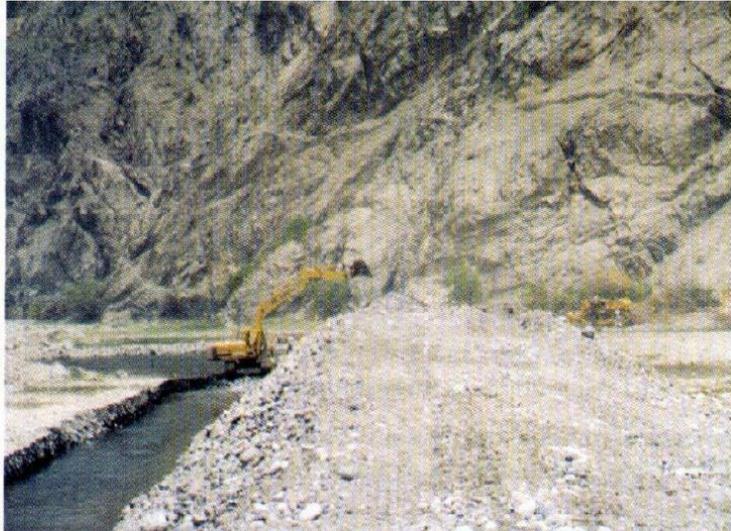
Foto N°5. Excavadora culminando la apertura de la uña de estabilidad

Con el empleo del tractor de oruga en la fase de armado de plataformas se cortó parte del material que corresponde a la excavación de la uña, esto en forma transversal. El acabado de excavación se efectuará con el empleo de la excavadora, la cual operará por vía paralela y longitudinal al trazo de la uña; el material excavado será depositado en el terraplén formado parte de este. Se tendrá cuidado que el ancho del fondo de la uña es desde el pie del talud de la cara húmeda del terraplén, y el ancho superior, del piso de río al talud del terraplén; de no efectuarlo así, al colocar la roca en la cara húmeda esta será inestable, así como el conjunto del dique.

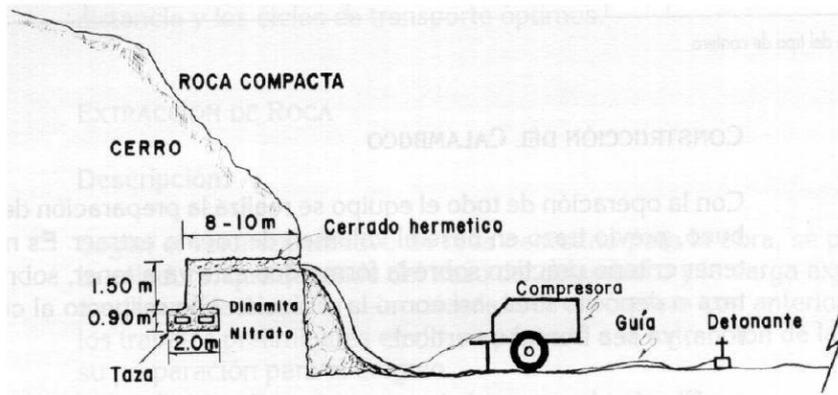
Figura N°22. CONSTRUCCIÓN DEL CALAMBUCO

Concluido el sellado, se acciona sea mediante chipas eléctricas o con el prendido de la guía, el cual está en contacto con el material explosivo, efectuada la acción explosiva el material quedara diseccionado para un posterior selección y acarreo. (Figura N°22)

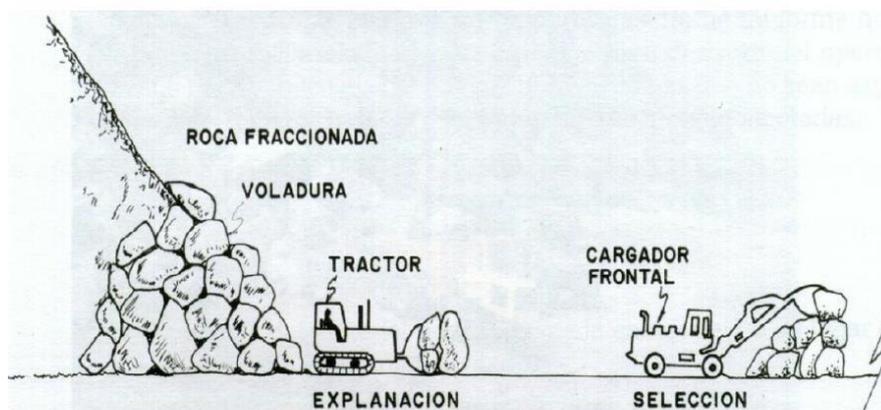
FIGURA N°23. SELECCIÓN DE LAS ROCAS A USAR

Efectuada la voladura se procede a la selección de roca, con el empleo de tractor de oruga que le ira acumulando a un punto determinado para facilitar el trabajo de carguío. Esta actividad es importante dentro del costo del enrocado de ahí que si operación requiere de trabajo coordinado del pool de cantera. Para la selección de la roca se considera el fraccionamiento de roca o "cachorro" de los volúmenes mayores, esto con el empleo de la compresora y martillo que irán perforando la roca y con el uso de explosivos efectuar su ruptura.

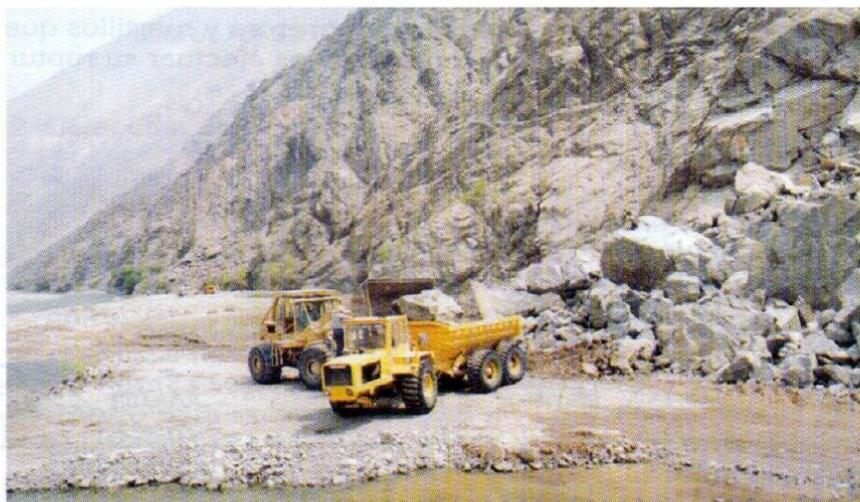
Foto N°6-Carguío de roca con equipo

Es el carguío del material seleccionado en la cantera a las unidades de transporte. Debiéndose tener cuidado en el tiempo que se demora en cargar un volquete. Programar este carguío a fin de evitar paros innecesarios que repercuten en el costo de la obra, es importante.

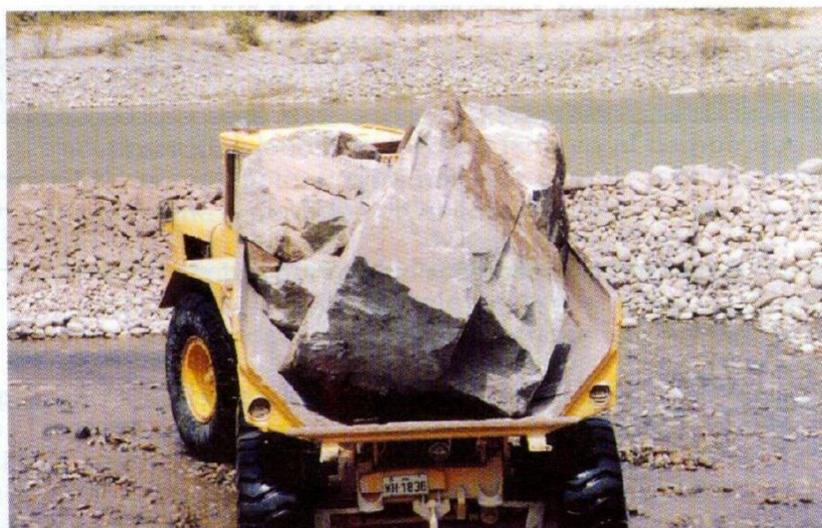
Foto N°7- Volquete especial trasportando roca

El equipo para transporte, básicamente estará compuesto de volquetes con una capacidad teórica para el tipo de material, estas unidades deben estar dentro del límite del tonelaje. Por lo tanto son recomendables en zonas que no se puede conseguir unidades de mayor capacidad, pero lo mejor sería contar con volquetes especiales de una capacidad mayor, ya que en la práctica representa un mayor avance de obra y un menor costo, comparado con las otras unidades.

Es recomendable volquetes de 15 m³ o de 22 toneladas y con vía adecuada; también puede emplearse volquetes de 17 m³ o 35 toneladas, pero es fundamental contar con vías especiales para ello.

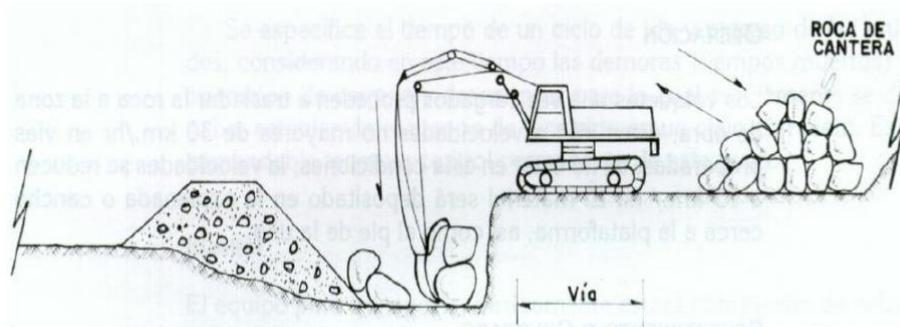
FIGURA N°24.- LLENADO DE LA UÑA DE ESTABILIDAD

Según el volumen de diseño por metro lineal, para lograr el acabado pretendido se efectúa el acomodo y entabado de las rocas con palas o cargador y personal capacitado para esta operación.

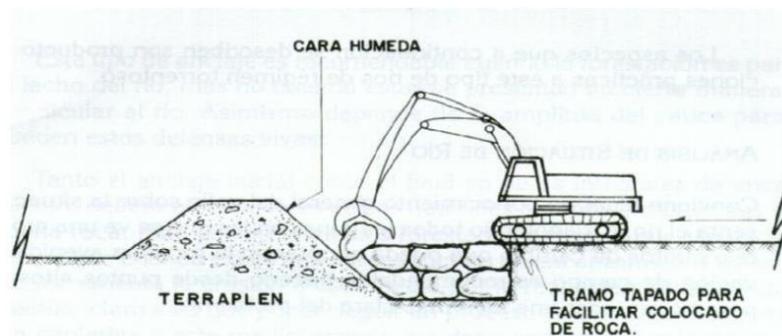
FIGURA N°25. REVESTIMIENTO DE LA CARA HÚMENDA

El revestimiento de la cara húmeda se hará posteriormente al llenado de la uña y conforme se vaya elevando el prisma hasta llegar a la altura de diseño, pudiendo efectuar alguna combinación, como es, ejecutar paralelamente el llenado de la uña y una parte del prisma, levantado con el material extraído de la excavación de la uña. (Figura N°25)

La parte final de la cara húmeda puede ser revestido por la vía superior de la plataforma del dique.

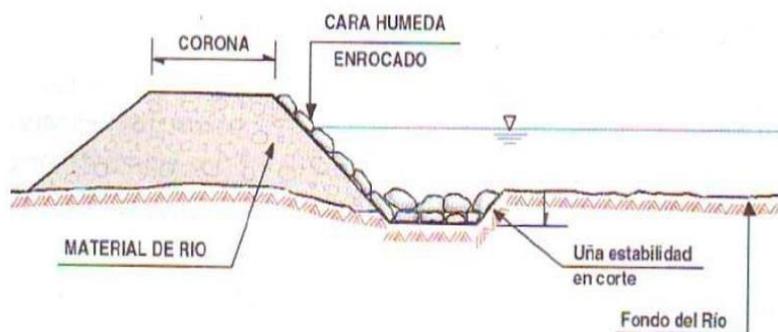
Figura 6.1. Dique enrocado

Las canteras de roca deben ser de buena calidad, y estar ubicadas lo más cercano posible a la zona de trabajo (ver figura 6.1).

Los muros de enrocados resultan la protección mas efectiva contra la acción del oleaje por su bajo costo de colocación y mantenimiento.

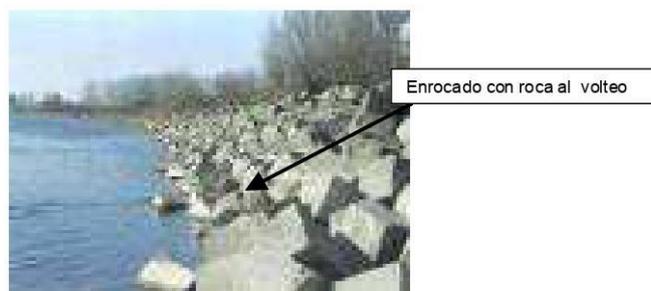
Figura 6.2. Fotografía de un enrocado con roca al volteo

Son estructuras revestidas con roca pesada al volteo o colocada en forma directa por los volquetes, pudiendo ser en forma parcial, sólo la cara húmeda o en forma total, uña y cara húmeda (ver figura 6.2).

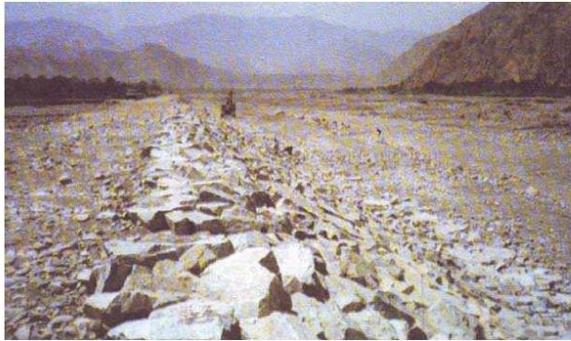
Figura 6.3. Fotografía de un enrocado con roca colocada al volteo

El enrocado esta formado por bloques de piedras colocados sobre una capa base que funciona como una especie de filtro, donde el enrocado debe extenderse de 1,5 a 2,4 m. por debajo del nivel de aguas. El volumen de roca empleado es mayor y su talud de acabado no es muy estable (ver figura 6.3). Este tipo de enrocado es mas efectivo contra la acción erosiva del oleaje debido a la superficie rugosa que se obtiene.

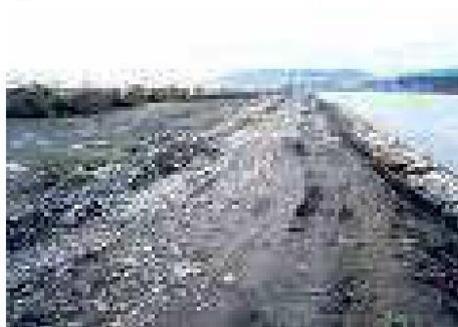
Figura 6.4. Talud peinado con maquinaria

- 1°. Peinar la superficie o talud húmedo sobre el cual se va a colocar el enrocado con maquinaria empleando un tractor o moto niveladora (ver figura 6.4).

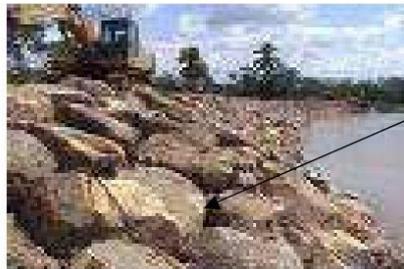
Figura 6.5 Fotografía de un enrocado con roca colocada

Cuando la roca es colocada con la ayuda de un cargador frontal, excavadora o pala mecánica, en la cara húmeda de terraplén. El volumen de roca empleado es menor y el talud que se logra es estable y guarda las especificaciones de diseño (ver figura 6.5).

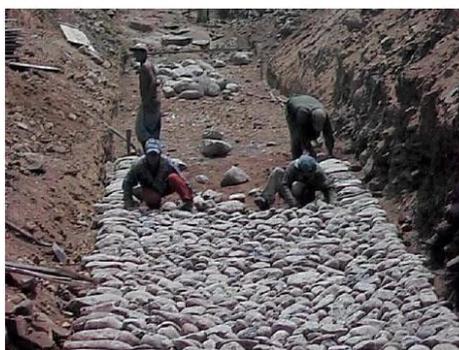
Figura 6.6. Forma de colocar las piedras para un enrocado colocado a mano

Las piedras son planas de forma cuadrada o rectangular que se colocan sobre una capa base (ver figura 6.6).

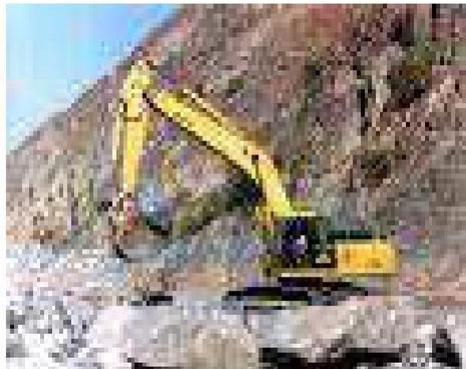
Figura 6.7. Volcado del enrocado con maquinaria

- 2.2. Dependiendo del tipo de material de relleno de la presa, esta debe ser diseñada como filtro para impedir la migración de partículas y evitar el lavado del material de la superficie del talud aguas arriba.
- 2.3. Longitud de la capa base varia dependiendo de la profundidad del terraplén.
- 3°. Volcar el enrocado formado por piedras, rocas de forma cuadrada o rectangular sobre la capa base, con la excavadora o pala mecánica, evitando el arrastre del material por la corriente del agua o una crecida de la misma (ver figura 6.7).

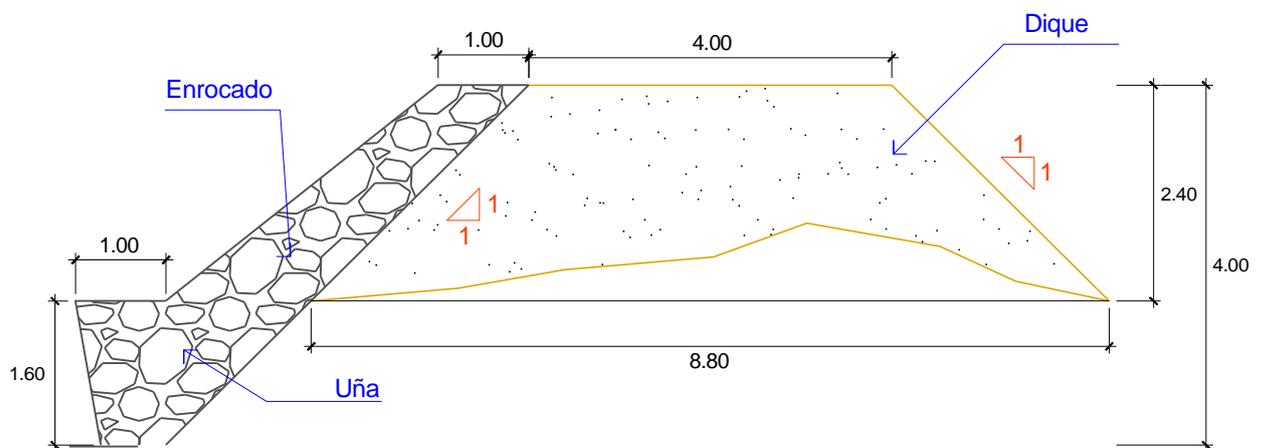
SECCION 1-1
ESC.: 1:75

SECCIÓN TRANSVERSAL DE DIQUE ENROCADO DE LA MARGEN DERECHA DEL RÍO
