**EVALUACIÓN DEL ENROCADO, PARA MEJORAR LA  
DEFENSA RIBEREÑA EN LA MARGEN DERECHA DEL  
RÍO LACRAMARCA KM 7+0 A 7+150, DISTRITO DE  
CHIMBOTE, PROVINCIA DEL SANTA, REGIÓN ÁNCASH -  
2023**

**TESIS PARA OPTAR EL TÍTULO PROFESIONAL DE  
INGENIERO CIVIL**

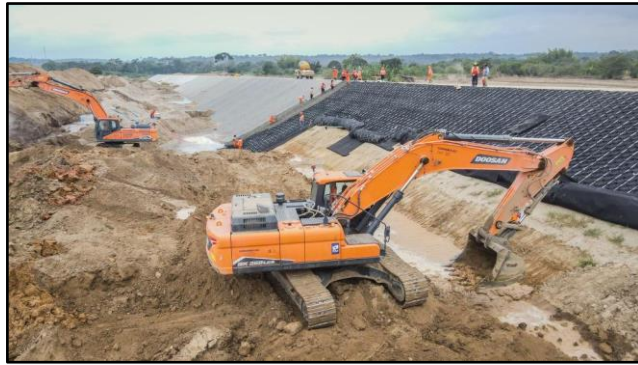
Figura 1. Geoceldas para defensa ribereña

Teniendo en cuenta a Nalvarte (24) consta de láminas de polietileno cuya función es aislar agregados para crear una defensa estable, el terreno que confina es suelo fértil que rellena naturalmente la estructura, mejora formando nuevas plantas, rellenando los bordes, para fortalecer y mantener la defensa natural de los ríos y evitar inundaciones.

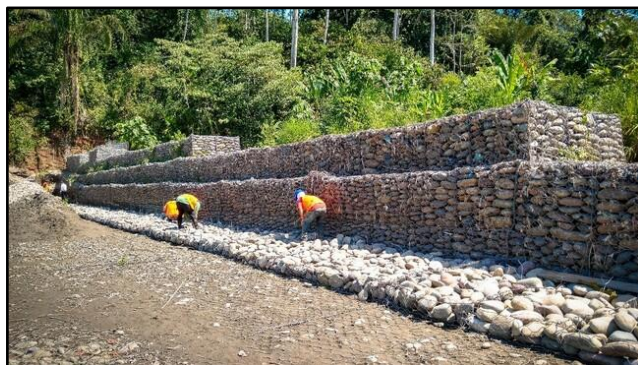
Figura 2. Gaviones para defensa ribereña

Como indica Rodriguez (25) es una estructura compuesta por un conjunto de rocas, hormigón y otros áridos junto con un enmallado, que puede utilizarse como defensa de ribera de un río, ya sea internamente o externamente sobre la superficie del agua o del mar. Este tipo de defensa se utiliza cada vez más por su economía, sencillez y, lo más importante, por la facilidad de colocar el sistema cerca de un río para evitar inundaciones.

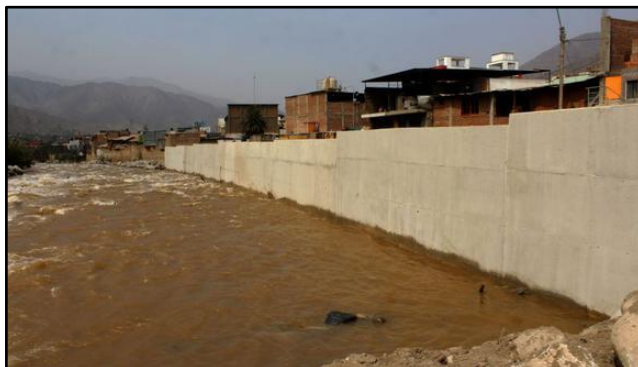
Figura 3. Muros de concreto armado en defensa ribereña

Según Millán et al (22) estas estructuras se edifican utilizando concreto y tienen como finalidad resguardar contra la erosión causada por el río. Entre estas

construcciones, los muros de encauzamiento se destacan, en particular los siguientes tipos: Muros de Concreto Ciclópeo y Muros de Concreto Armado.

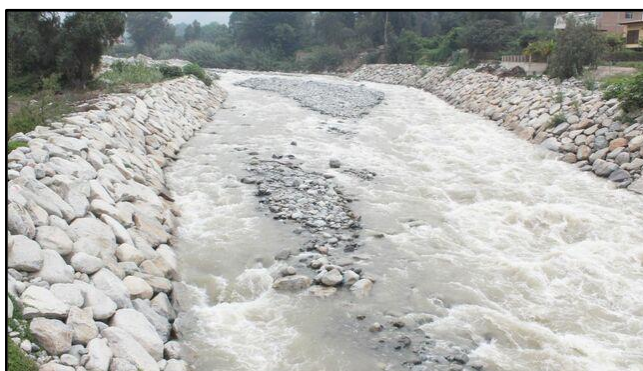
Figura 4. Enrocado para defensa ribereña

Según Chavez (8) es un sistema de defensa del macizo rocoso como un compuesto de rocas de diferentes tamaños distribuidas a lo largo de la ladera de un río, cuya función primordial es resguardar a los habitantes del entorno de los efectos de las crecidas de los ríos. “La estabilidad de esta defensa está determinada por el peso de las rocas apiladas según su tamaño. Además de ser fácil de mantener, también es una de las defensas más económicas.”(12)

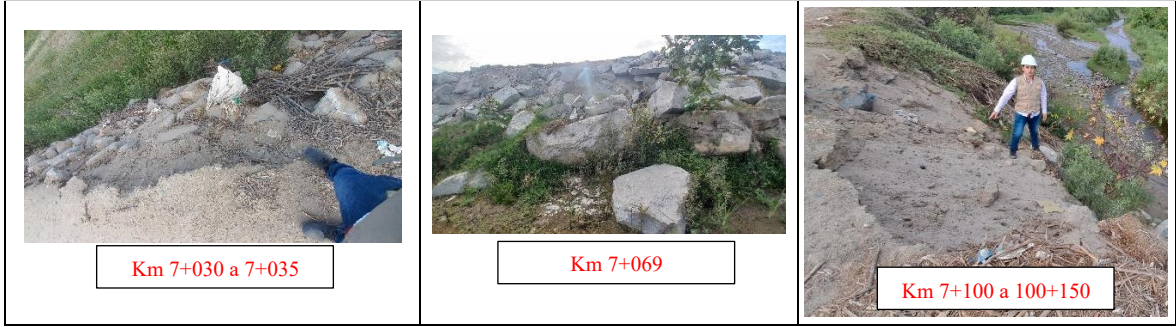
<b>Panel Fotográfico</b>

Evaluación del enrocado, para mejorar la defensa ribereña en la margen derecha del río Lacramarca km 7+0 a 7+150, distrito de Chimbote, provincia del Santa, región Áncash - 2023		
Tesista: Bach. Polo Zavaleta Alberth Andre			Fecha: 05 / 12 /2023	
<b>Datos Generales</b>				
<b>Ubicación:</b>				
Nombre del río:	Lacramarca			
Distrito:	Chimbote	Antigüedad:	6 años	
Provincia:	Santa	Margen:	Derecha	
Región:	Áncash	Tramo:	7+0 a 7+150	
<b>1.- Identificación de Zonas Vulnerables</b>				
<b>Margen</b>		<b>Progresiva</b>		<b>Descripción de zona vulnerable</b>
<b>Derecha</b>	<b>Izquierda</b>	<b>Inicio</b>	<b>Fin</b>	
X		7+0	7+050	Zona vulnerable a inundación debido a que una parte del enrocado se cayó por la erosión del suelo.
X		7+050	7+100	Se encontró rocas de gran tamaño caídas, debido a la erosión del suelo la vegetación que se encontró creciendo en medio.
X		7+100	7+150	Zona vulnerable debido que en este casi todo el enrocado se ha caído y el río se puede desbordar con el aumento de caudal inundando las zonas de cultivo cercanas.

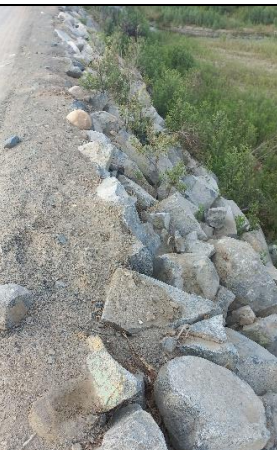
2.- Evaluación			
Tipo de Estructura:	Enrocado	Ancho de uña:	1.00 m
Altura:	4.00 m	Talud (z):	1.00
Tamaño de roca:	30'' – 50''	Espesor de capa de enrocado:	0.70 m a 1.00 m
Condición de Enrocado:			
<b>1. Muy Deteriorado</b>	<b>2. Deteriorado</b>	<b>3. Bueno</b>	<b>4. Excelente</b>
	<b>X</b>		
Panel fotográfico			
Foto:	Foto:	Foto:	Foto:

Descripción	Descripción	Descripción	Descripción
Se comprobó que de la uña se le cayeron algunas rocas y se observó baja consistencia.	Se logra ver que en el km 7+030 a 7+035 se cayó parte del enrocado en la parte superior debido a la erosión del suelo.	Se tomaron las medidas de las rocas, cuyas varían desde 30'' a 50''.	Se confirmó que la mayor parte del tramo estudiado cuenta con enrocado, presentando sedimentos producto de las lluvias y el medio ambiente, así como vegetación creciendo en medio.

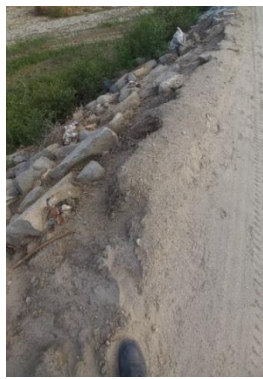
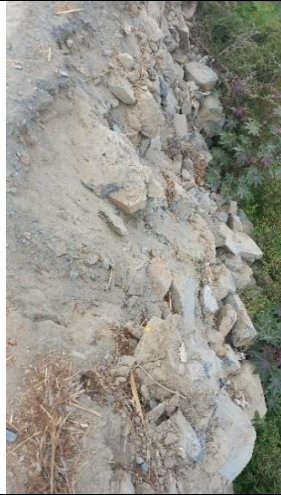
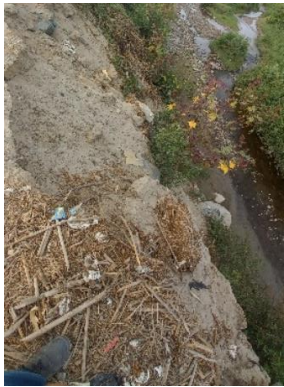
Descripción	Descripción	Descripción	Descripción
Se evidencia que desde el km 7 +100 empieza a caerse el enrocado de la parte media superior consecuencia de la erosión del suelo.	Se aprecia la falta de roca de la mitad superior del cuerpo de enrocado, consecuencia de la erosión del suelo. Esto se presenta en todo el tramo desde el km 7+100 a 7 +135.	Se vio que el enrocado de todo el tramo donde solo presenta enrocado en la parte inferior, no presenta buena consistencia. Las rocas varían desde las 20'' a 40''.	Se observa que desde el km 7+135 a 7+150 del tramo estudiado se cayó todo el enrocado de la defensa ribereña.

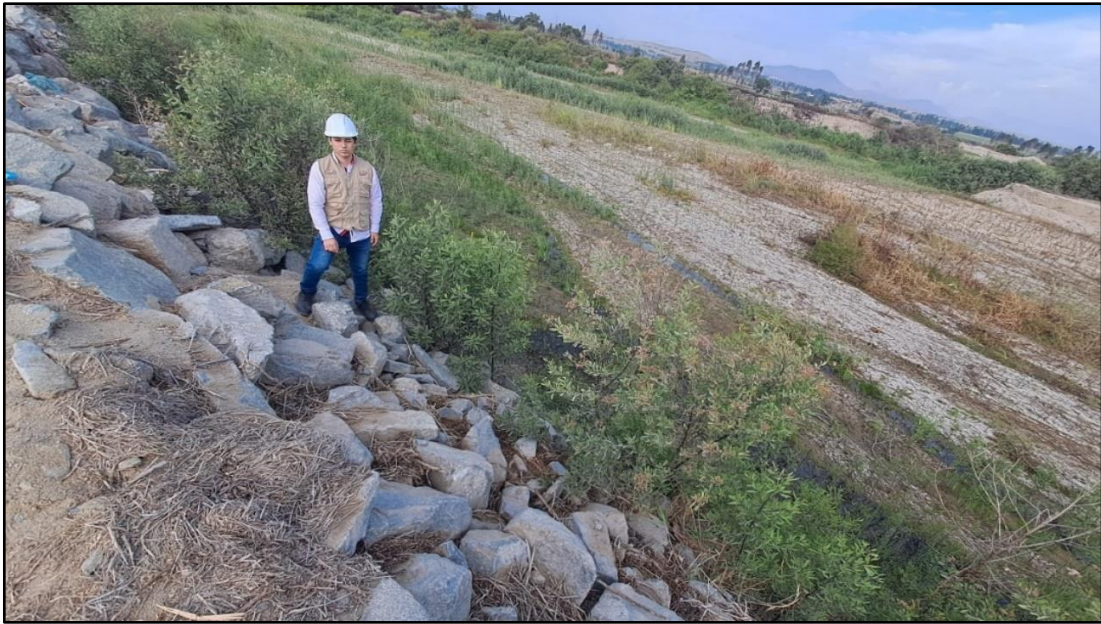
Figura 6. Sedimentación en enrocado

**Descripción:** Se observa sedimentación y basura en el enrocado producto de las lluvias y el medio ambiente.

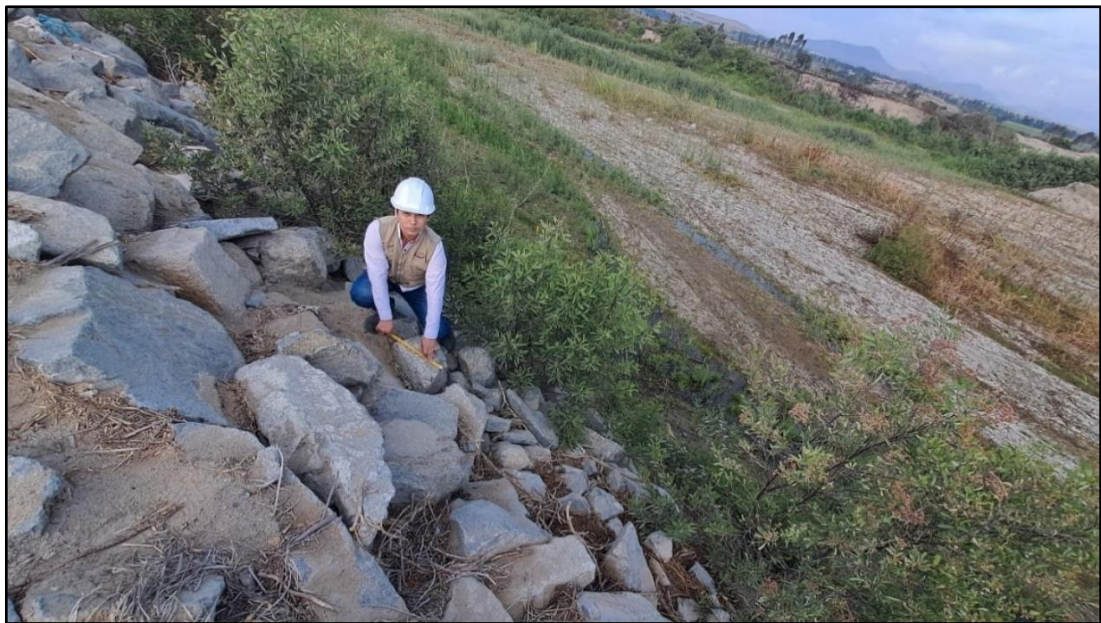
Figura 7. Medición de tamaño de rocas del enrocado

**Descripción:** Se midió el tamaño de las rocas del enrocado, encontrándolas entre las 30" a 50".

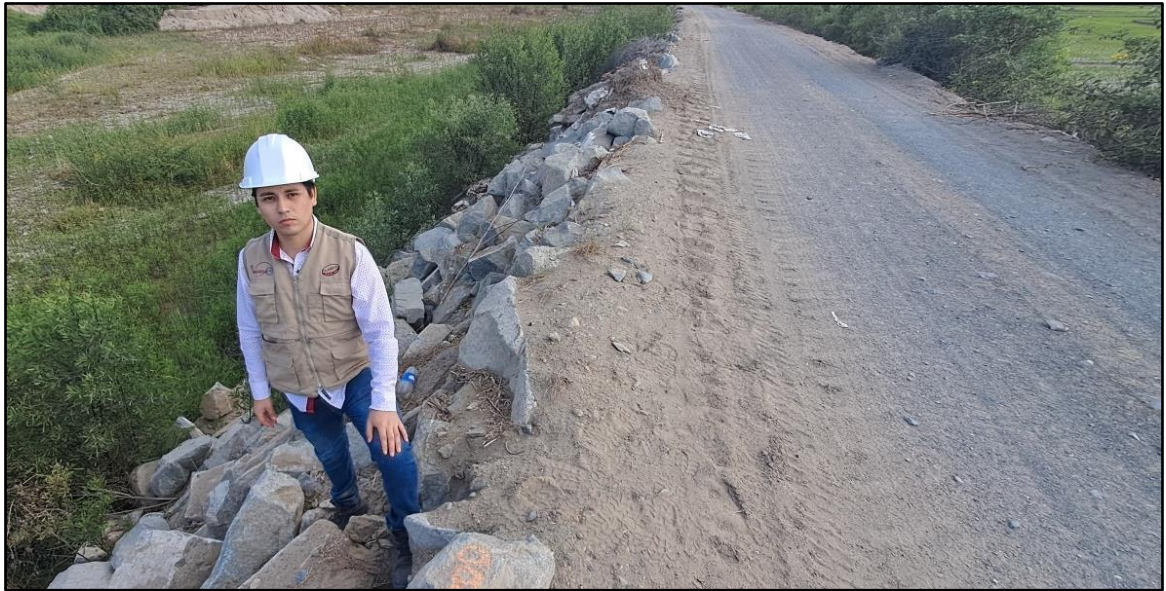
Figura 8. Verificación de consistencia de enrocado

**Descripción:** Se observa el enrocado de la margen derecha del río Lacramarca en el lugar estudiado con poca consistencia y con vegetación creciendo en la mitad longitudinalmente.

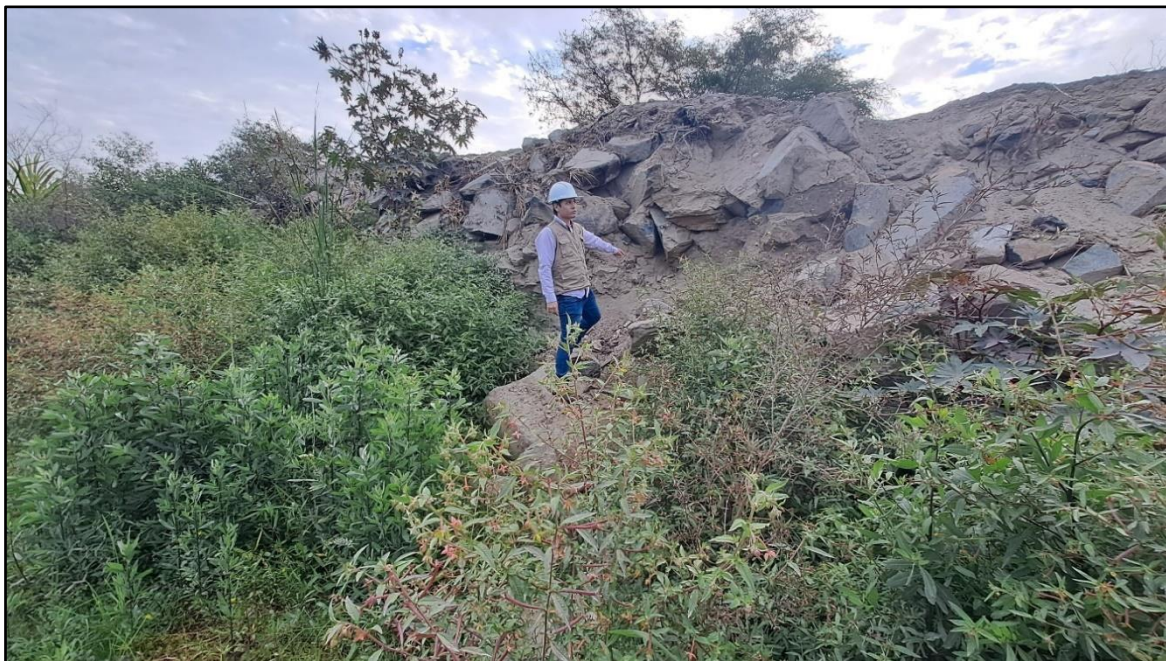
Figura 9. Caída de parte de enrocado de margen derecha en el km 7+069

**Descripción:** Se observa en el km 7+069 un gran espacio debido a la caída de parte del enrocado, además de vegetación creciendo alrededor.

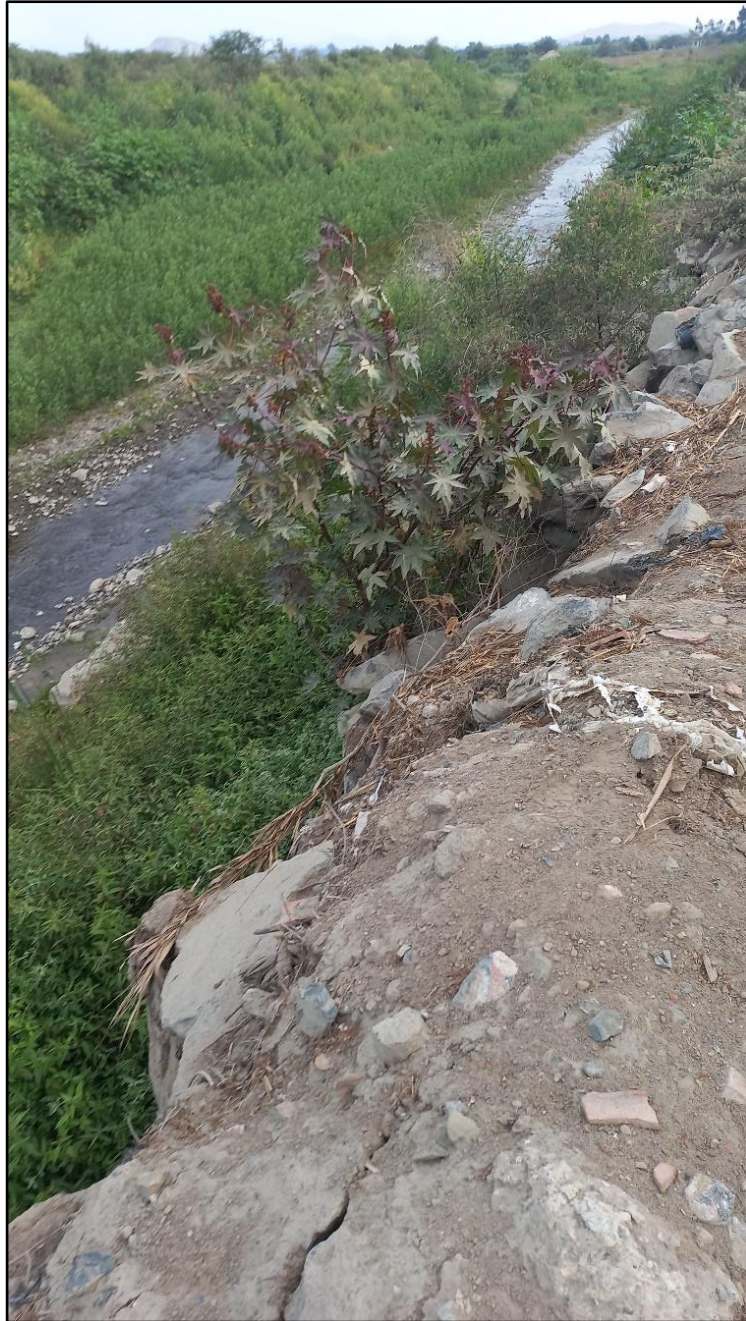
Figura 10. Falta de gran parte de enrocado de la margen derecha desde el km 7+100 a 7+150

**Descripción:** Se vio la que falta gran parte de enrocado de la margen derecha del lugar estudiado desde el km 7+100 a 7+150 y vegetación creciendo en medio.

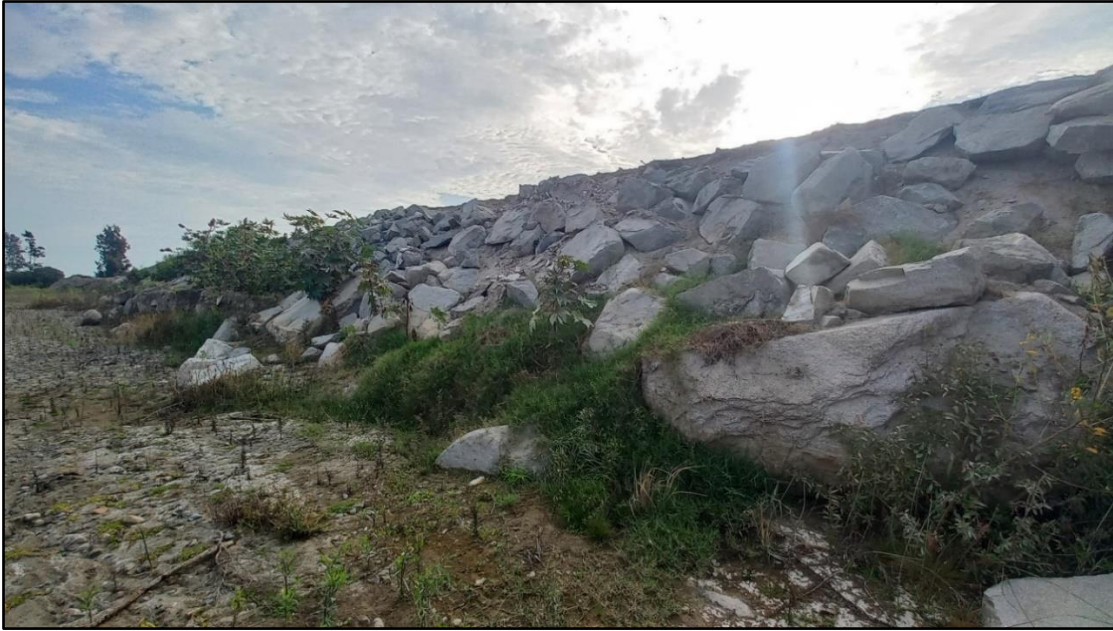
Figura 11. Observación de ña del enrocado

**Descripción:** Se vio que la ña del enrocado de la margen derecha del río Lacramarca en el lugar de estudio tiene un ancho de 1.00 m.

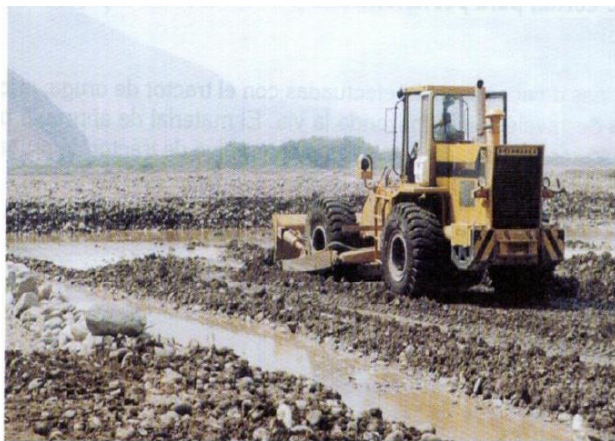
El trabajo consiste en desviar los brazos del rio existentes que obstaculizan las obras siguientes: preparación de vías de acceso tanto de cantera de rio, foto N°3, como para limpieza de material flotante (tronquería) acarreado por el rio y depositado en la zona de trabajo. Se considera también dentro de este acápite la preparación de vía paralela a la uña de estabilidad para efectuar el vaciado del material pesado, ya que efectuarlo por la plataforma no es bien distribuido en la superficie que tenga que ocuparlo o si es colocado facilite esta operación.

Foto N°3- Preparación de vía de acceso

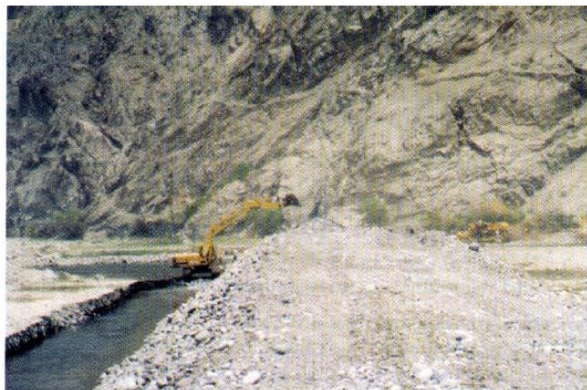
Con el empleo del tractor de oruga se procede a efectuar la acumulación del material de río en forma transversal al cuerpo del dique, teniendo cuidado que esta acumulación se efectuó del cauce del río hacia la cara húmeda y no de la cara seca o terreno de cultivo hacia el dique, lo que propiciaría un mayor escurrimiento de agua en época de avenidas, originando asentamientos del terraplén con riesgo de ser erosionados (figura N°20). Se verificara las dimensiones y taludes del terraplén. Por lo general esta acumulación de material de río incluye parte del material que corresponde a la excavación de la uña.

Foto N°4. Tractor iniciando armado de terraplén

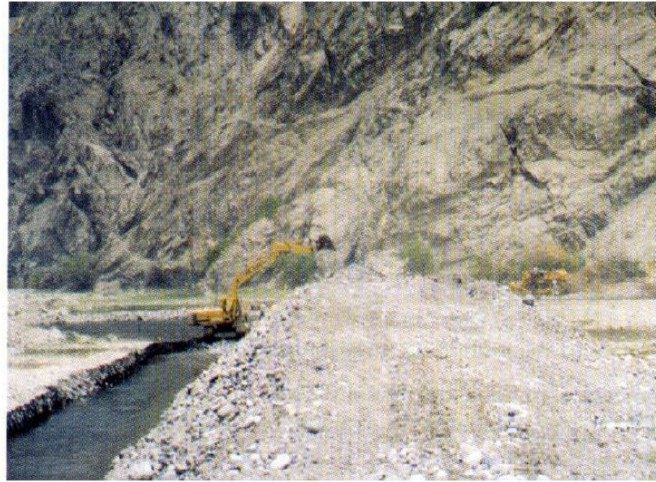
Con el empleo del tractor de oruga en la fase de armado de plataformas se cortó parte del material que corresponde a la excavación de la uña, esto en forma transversal. El acabado de excavación se efectuará con el empleo de la excavadora, la cual operará por vía paralela y longitudinal al trazo de la uña; el material excavado será depositado en el terraplén formado parte de este. Se tendrá cuidado que el ancho del fondo de la uña es desde el pie del talud de la cara húmeda del terraplén, y el ancho superior, del piso de río al talud del terraplén; de no efectuarlo así, al colocar la roca en la cara húmeda esta será inestable, así como el conjunto del dique.

Foto N°5. Excavadora culminando la apertura de la uña de estabilidad

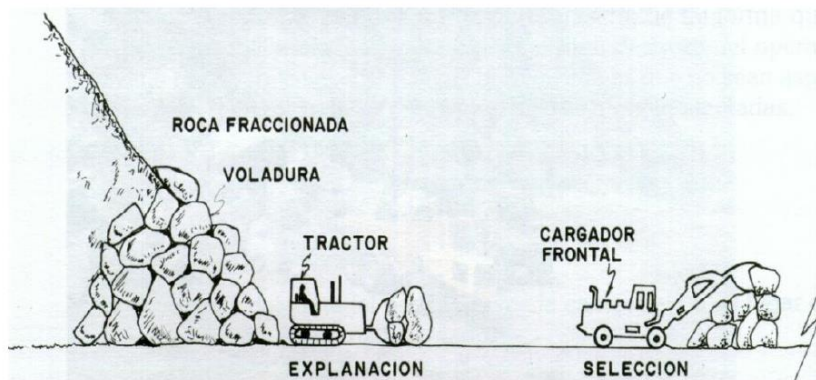
FIGURA N°23. SELECCIÓN DE LAS ROCAS A USAR

Efectuada la voladura se procede a la selección de roca, con el empleo de tractor de oruga que le ira acumulando a un punto determinado para facilitar el trabajo de carguío. Esta actividad es importante dentro del costo del enrocado de ahí que si operación requiere de trabajo coordinado del pool de cantera. Para la selección de la roca se considera el fraccionamiento de roca o "cachorro" de los volúmenes mayores, esto con el empleo de la compresora y martillo que irán perforando la roca y con el uso de explosivos efectuar su ruptura.

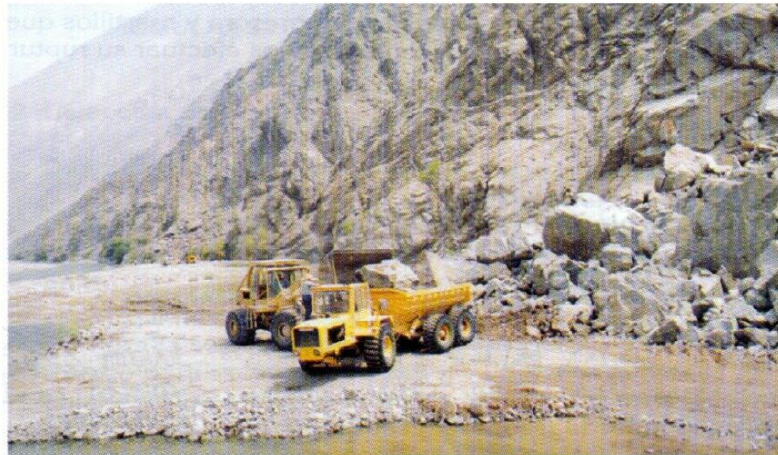
Es el carguío del material seleccionado en la cantera a las unidades de transporte. Debiéndose tener cuidado en el tiempo que se demora en cargar un volquete. Programar este carguío a fin de evitar paros innecesarios que repercuten en el costo de la obra, es importante.

Foto N°6-Carguío de roca con equipo

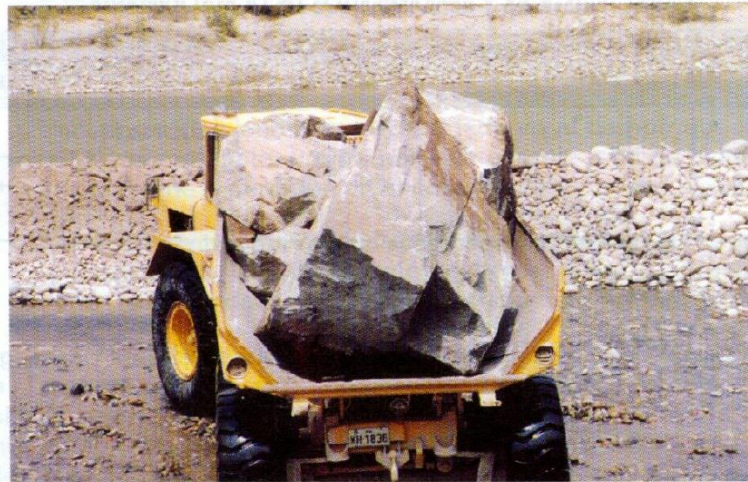
El equipo para transporte, básicamente estará compuesto de volquetes con una capacidad teórica para el tipo de material, estas unidades deben estar dentro del límite del tonelaje. Por lo tanto son recomendables en zonas que no se puede conseguir unidades de mayor capacidad, pero lo mejor sería contar con volquetes especiales de una capacidad mayor, ya que en la práctica representa un mayor avance de obra y un menor costo, comparado con las otras unidades.

Foto N°7- Volquete especial trasportando roca

Es recomendable volquetes de 15 m<sup>3</sup> o de 22 toneladas y con vía adecuada; también puede emplearse volquetes de 17 m<sup>3</sup> o 35 toneladas, pero es fundamental contar con vías especiales para ello.

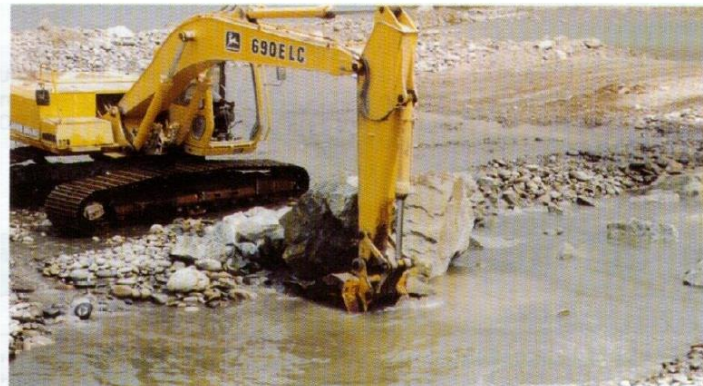
Según el volumen de diseño por metro lineal, para lograr el acabado pretendido se efectúa el acomodo y entabado de las rocas con palas o cargador y personal capacitado para esta operación.

**FOTO N°8. EXCAVADORA COLOCANDO ROCA EN LA UÑA NOTESE LA PROFUNDIDAD DE ESTAS**

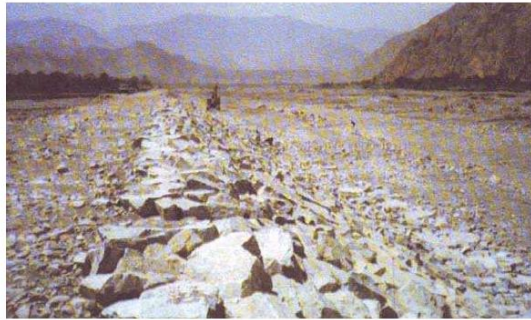
Figura 6.3. Fotografía de un enrocado con roca colocada al volteo

El enrocado esta formado por bloques de piedras colocados sobre una capa base que funciona como una especie de filtro, donde el enrocado debe extenderse de 1,5 a 2,4 m. por debajo del nivel de aguas. El volumen de roca empleado es mayor y su talud de acabado no es muy estable (ver figura 6.3). Este tipo de enrocado es mas efectivo contra la acción erosiva del oleaje debido a la superficie rugosa que se obtiene.

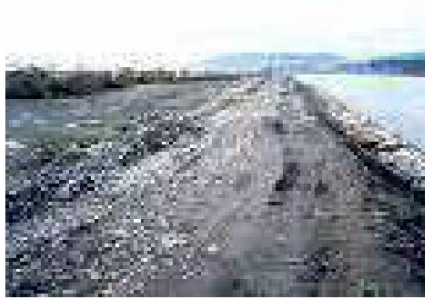
Figura 6.4. Talud peinado con maquinaria

- 1°. Peinar la superficie o talud húmedo sobre el cual se va a colocar el enrocado con maquinaria empleando un tractor o moto niveladora (ver figura 6.4).

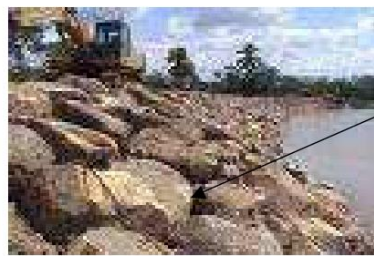
Enrocado con roca colocada

Cuando la roca es colocada con la ayuda de un cargador frontal, excavadora o pala mecánica, en la cara húmeda de terraplén. El volumen de roca empleado es menor y el talud que se logra es estable y guarda las especificaciones de diseño (ver figura 6.5).

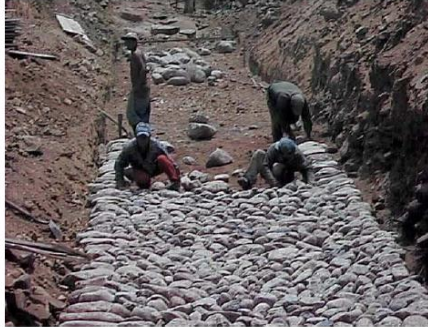
Figura 6.6. Forma de colocar las piedras para un enrocado colocado a mano

Las piedras son planas de forma cuadrada o rectangular que se colocan sobre una capa base (ver figura 6.6).

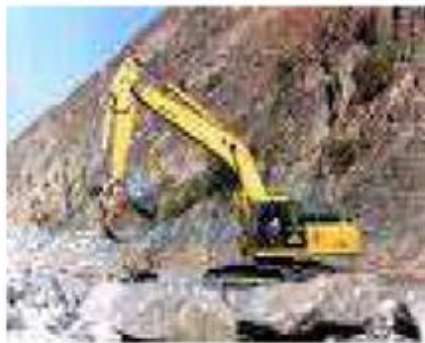
Figura 6.7. Volcado del enrocado con maquinaria

- 2.2. Dependiendo del tipo de material de relleno de la presa, esta debe ser diseñada como filtro para impedir la migración de partículas y evitar el lavado del material de la superficie del talud aguas arriba.
- 2.3. Longitud de la capa base varía dependiendo de la profundidad del terraplén.
- 3°. Volcar el enrocado formado por piedras, rocas de forma cuadrada o rectangular sobre la capa base, con la excavadora o pala mecánica, evitando el arrastre del material por la corriente del agua o una crecida de la misma (ver figura 6.7).
