**DIAGNÓSTICO DEL SISTEMA DE ABASTECIMIENTO
DE AGUA POTABLE PARA LOS SECTORES FLAVIO
NIEVA, INMACULADA, EL MILAGRO Y SAN
CRISANTO, SATIPO - 2020.**

TRABAJO DE INVESTIGACIÓN PARA OPTAR EL GRADO
ACADÉMICO DE BACHILLER EN INGENIERÍA CIVIL

Diagnóstico del Sistema de Abastecimiento de Agua Potable para los sectores Flavio Nieva, Inmaculada, El Milagro y San Crisanto, Satipo - 2020.

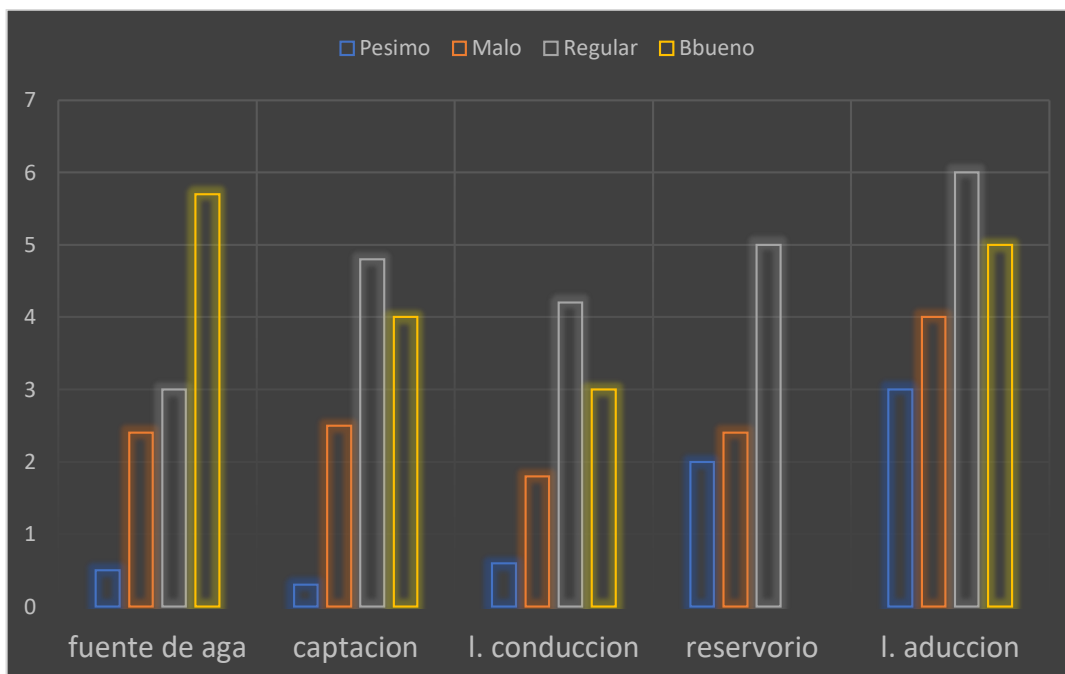
Figura 9: estados de los componentes de sistema de agua potable.

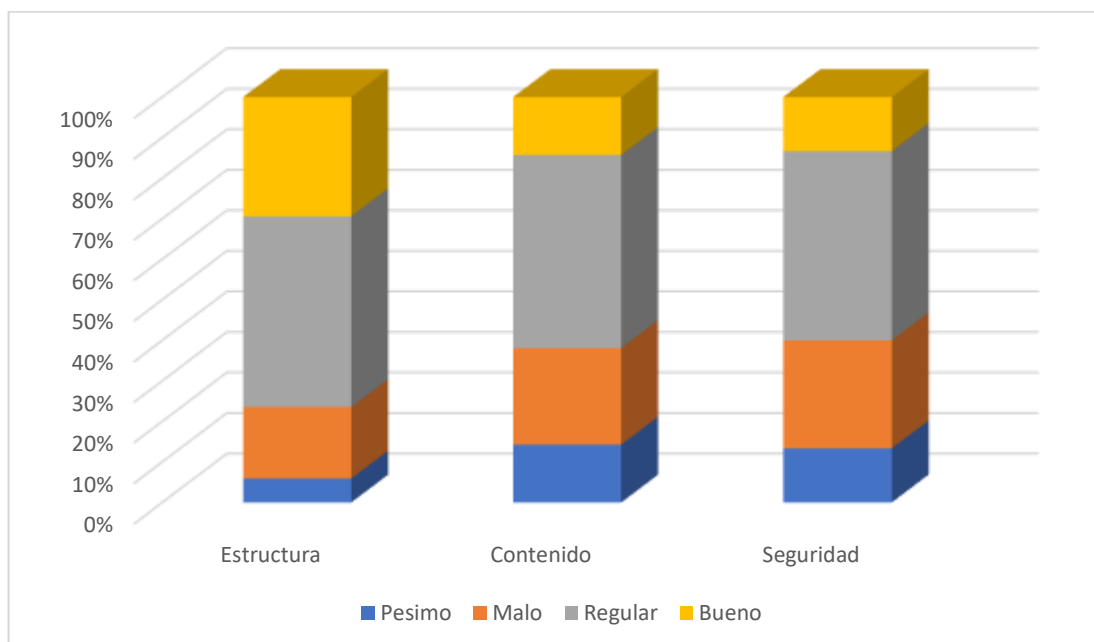
R: El reservorio se encuentra muy bien en la parte estructural pero falta arreglar la parte del tratado al agua para su consumo, resolviendo la falla del hipoclorinador.

Figura 13: Estado de los evaluado del reservorio.

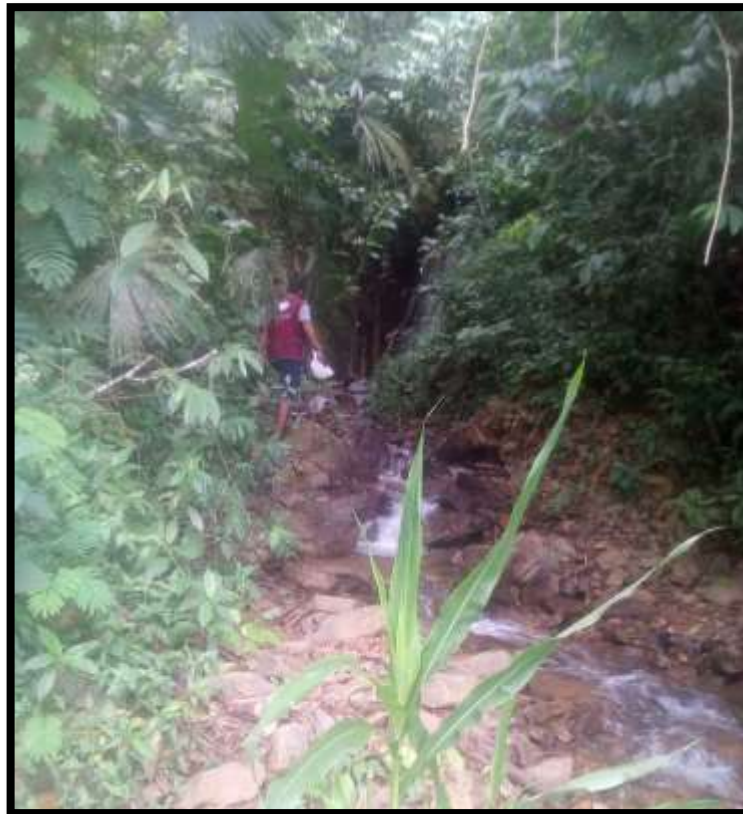
Figura 15: línea de conducción .

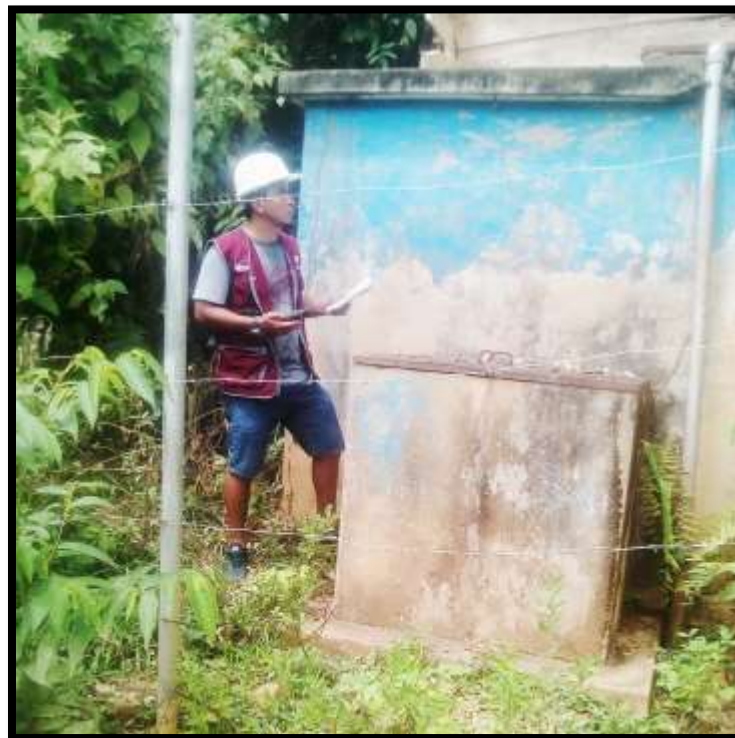
Figura 16: Reservorio antiguo.

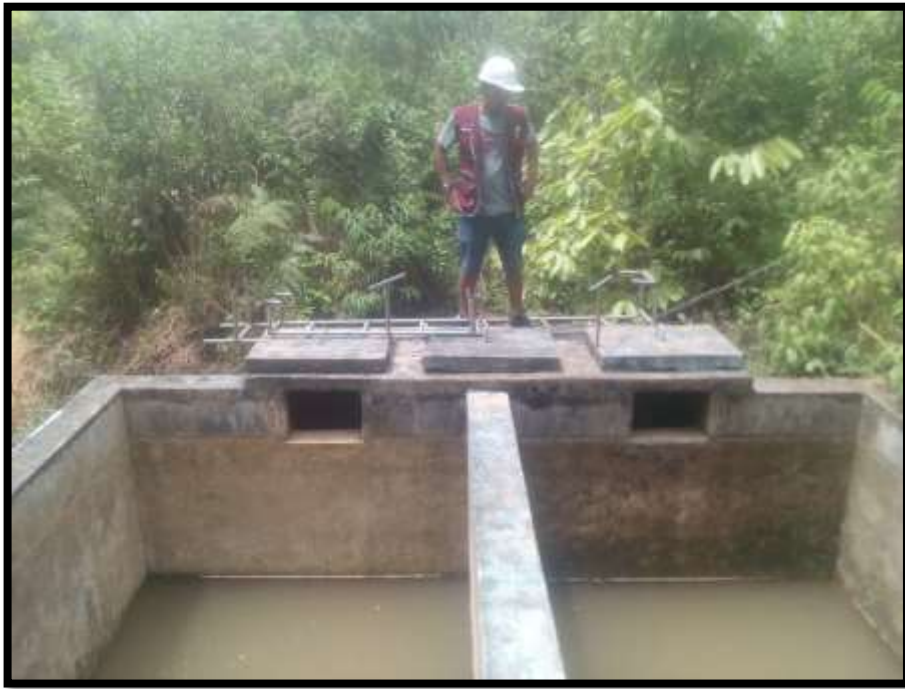
Figura 17: cámaras de tratamiento

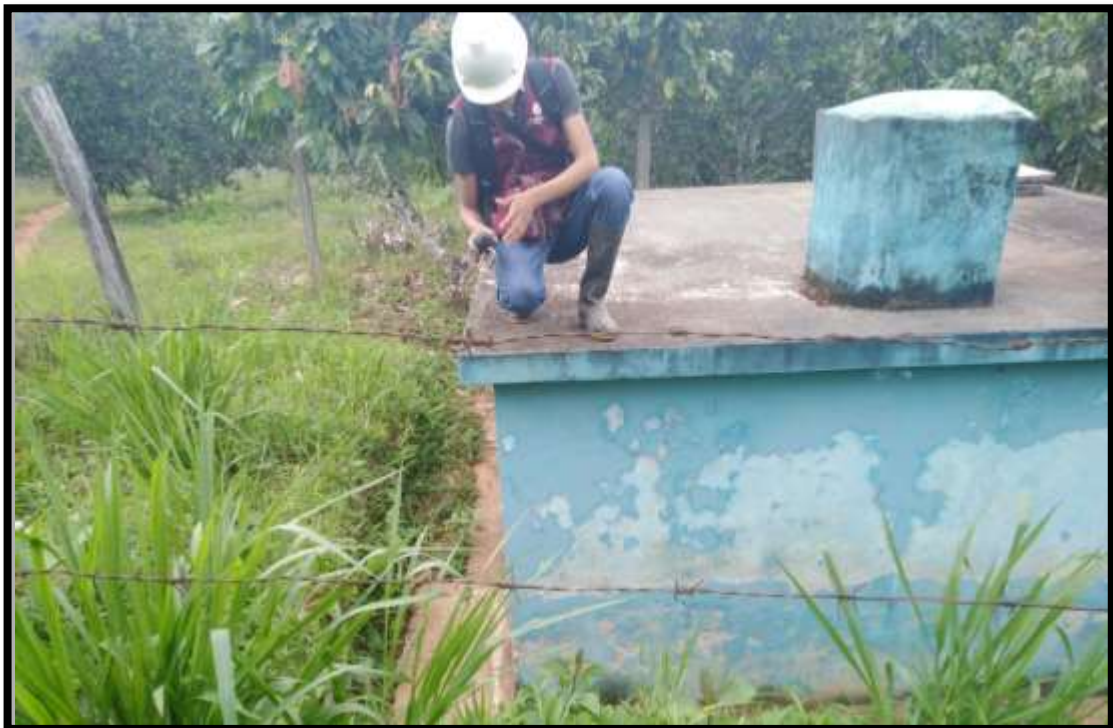
Figura 18: Reservorio ubicación y estado

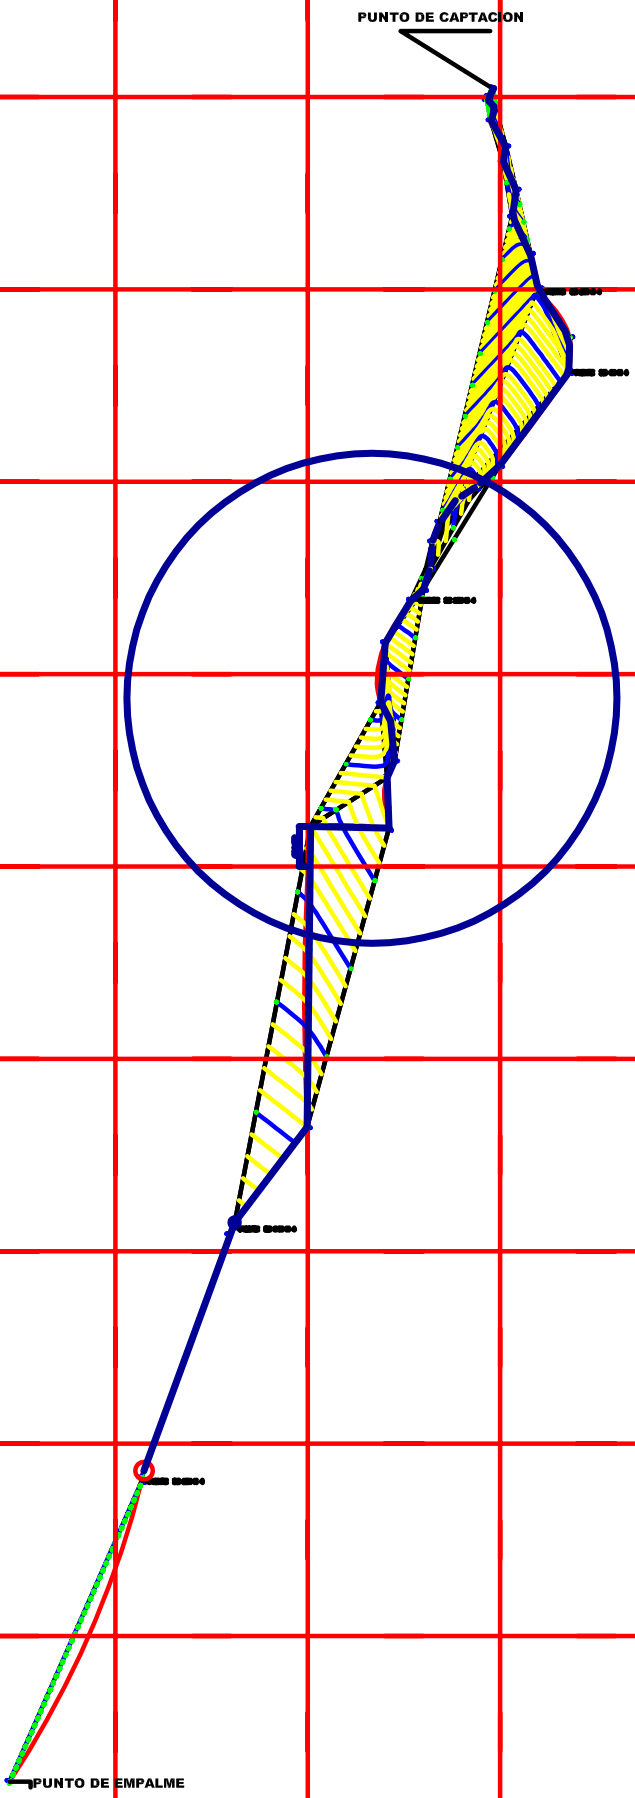
PERFIL LONGITUDINAL

- ESPECIFICACIONES TECNICAS:**
1. Tubería PVC DN 160 MM, C-7.5. NTP ISO 4422
 2. Usar lubricante recomendado por fabricante de tubería
 3. Relleno mínimo sobre la clave del tubo 1.20 m
 4. Válvulas de purga (compuerta) en Hierro Fundido Dúctil
 5. Válvula de aire debe ser triple efecto
 6. No agregar ninguna válvula de seccionamiento en la línea
 7. La interrupción en el flujo es por derivación a través de purgas
