**EVALUACIÓN DEL MURO DE GAVIONES PARA MEJORAR LA DEFENSA RIBEREÑA
DEL RÍO SANTA, EN EL PUENTE COLGANTE PEATONAL POCCRAC CUCHU,
DISTRITO Y PROVINCIA DE RECUAY, REGIÓN ÁNCASH - 2024**

TESIS PARA OPTAR EL TÍTULO PROFESIONAL DE INGENIERO CIVIL

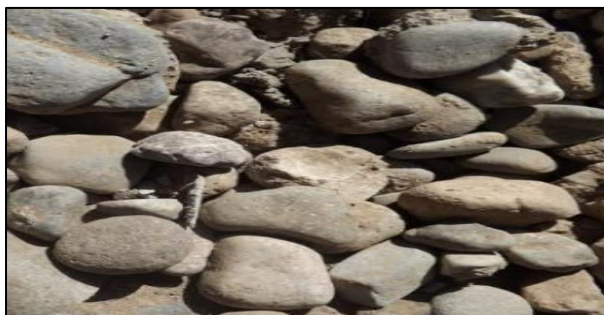
Conforme al **Manual de carreteras del Ministerio de Transportes y Comunicaciones – MTC** (17): Se recomienda utilizar principalmente canto rodado o, en caso de no estar disponible, material de cantera. Es crucial evitar el uso de materiales que se deshagan al estar expuestos al agua o al clima, que contengan óxido de hierro, o que sean demasiado alcalinos, ya que podrían dañar el alambre de las cestas.

Figura 5: Material de relleno - Canto rodado
Fuente: Bolívar (16)

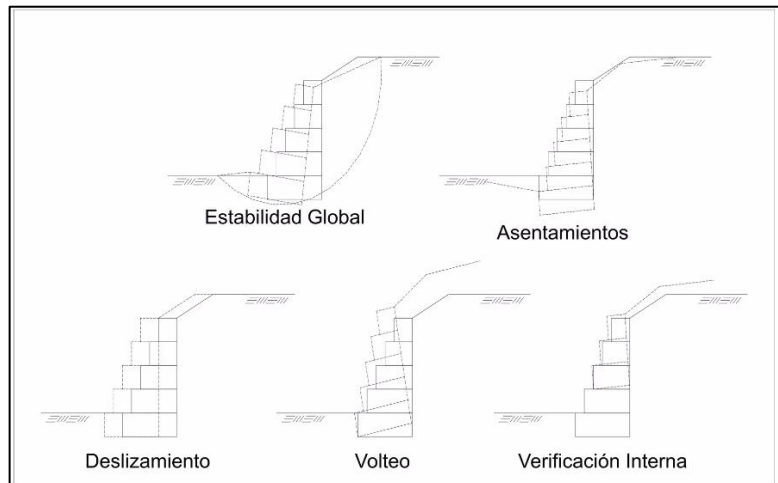
Figura 6: Tipos de fallas en muros de gaviones

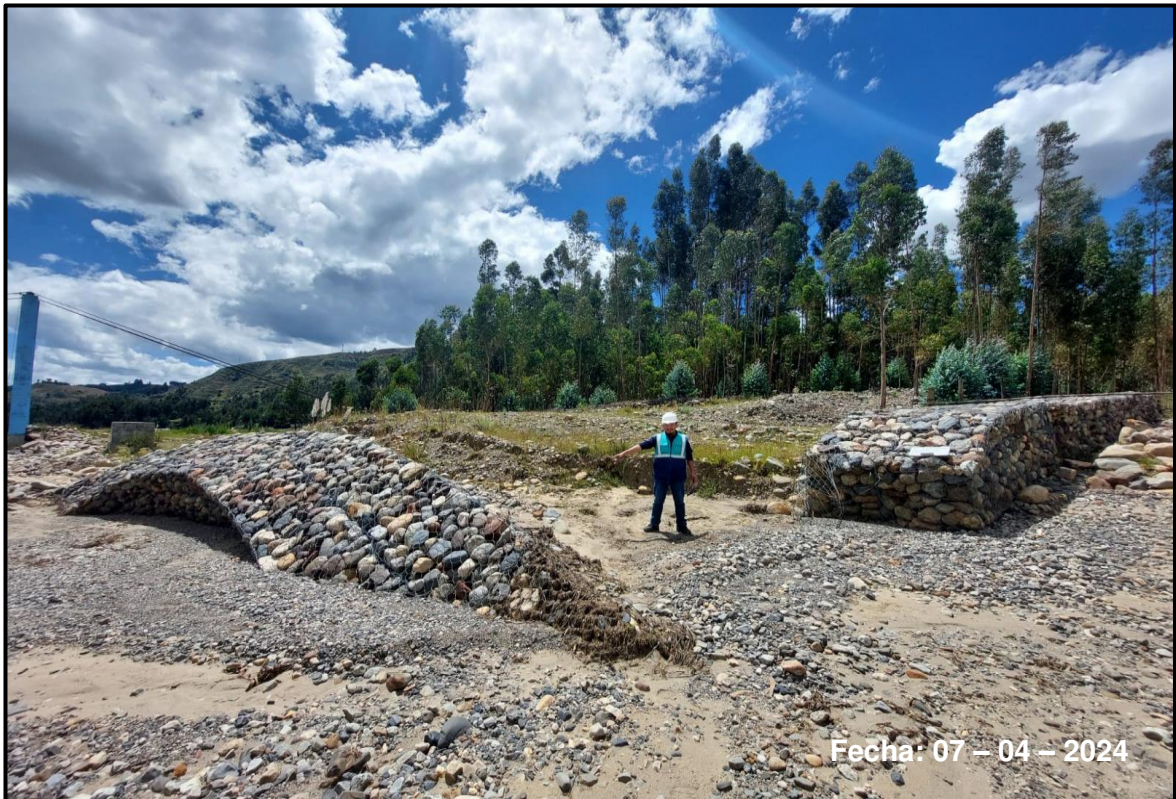
Foto 2: Se aprecian volteos de la estructura

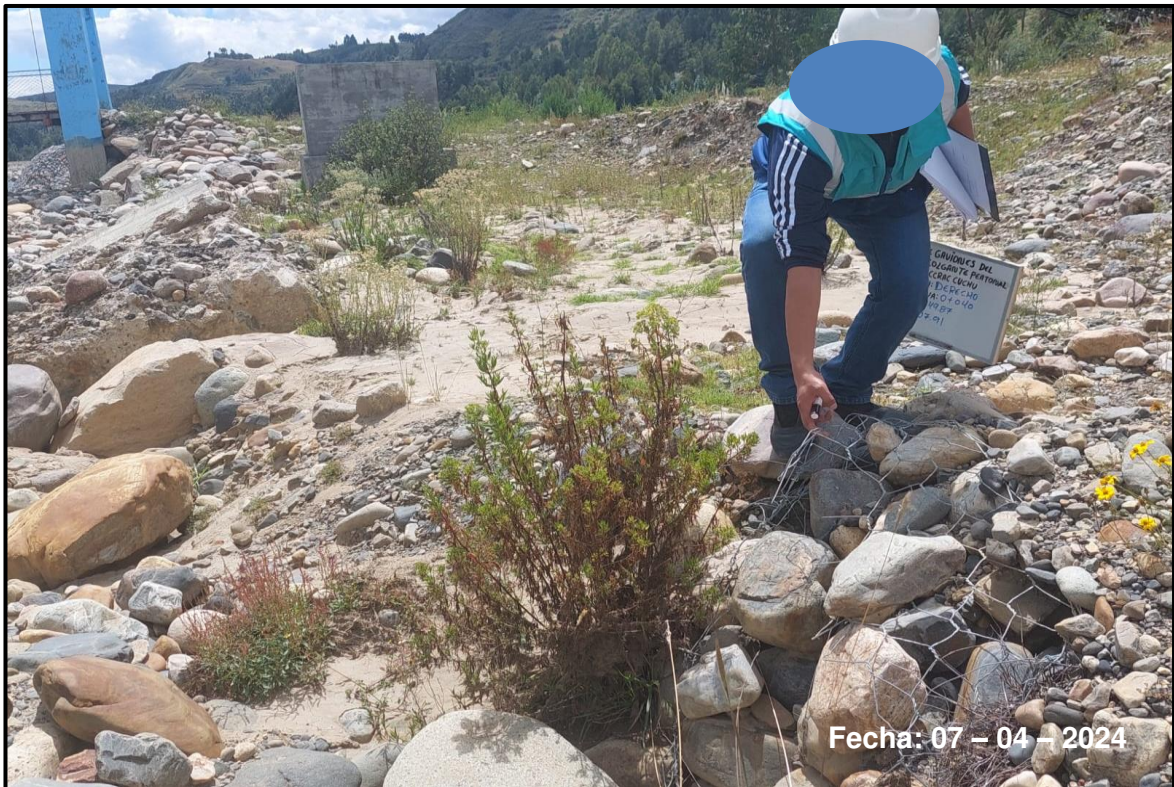
Foto 4: De la progresiva 0+040 a la 0+080, no se visualizó el muro de gaviones ya que se encuentra enterrado, notándose solo partes superficiales de la malla y el relleno

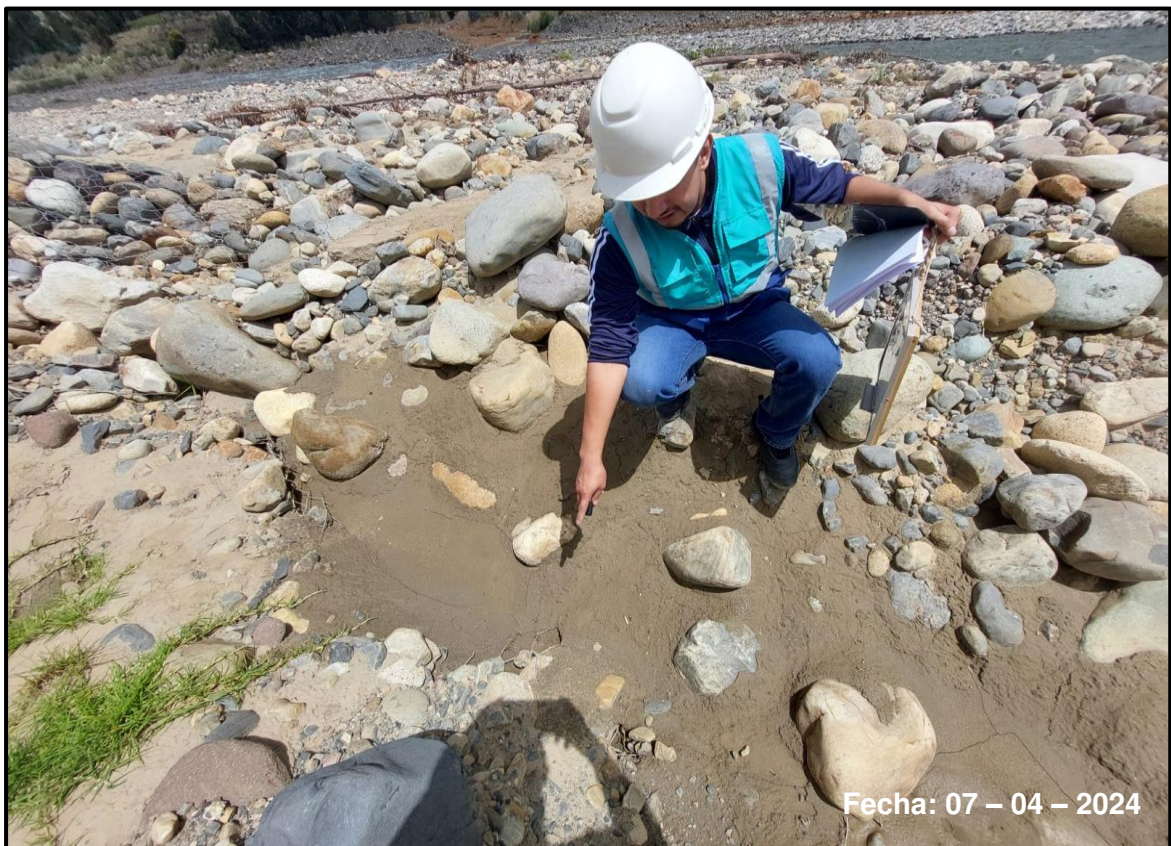
Foto 6: Progresiva 0+040 a la 0+080, se notan solo partes superficiales de la malla y el relleno

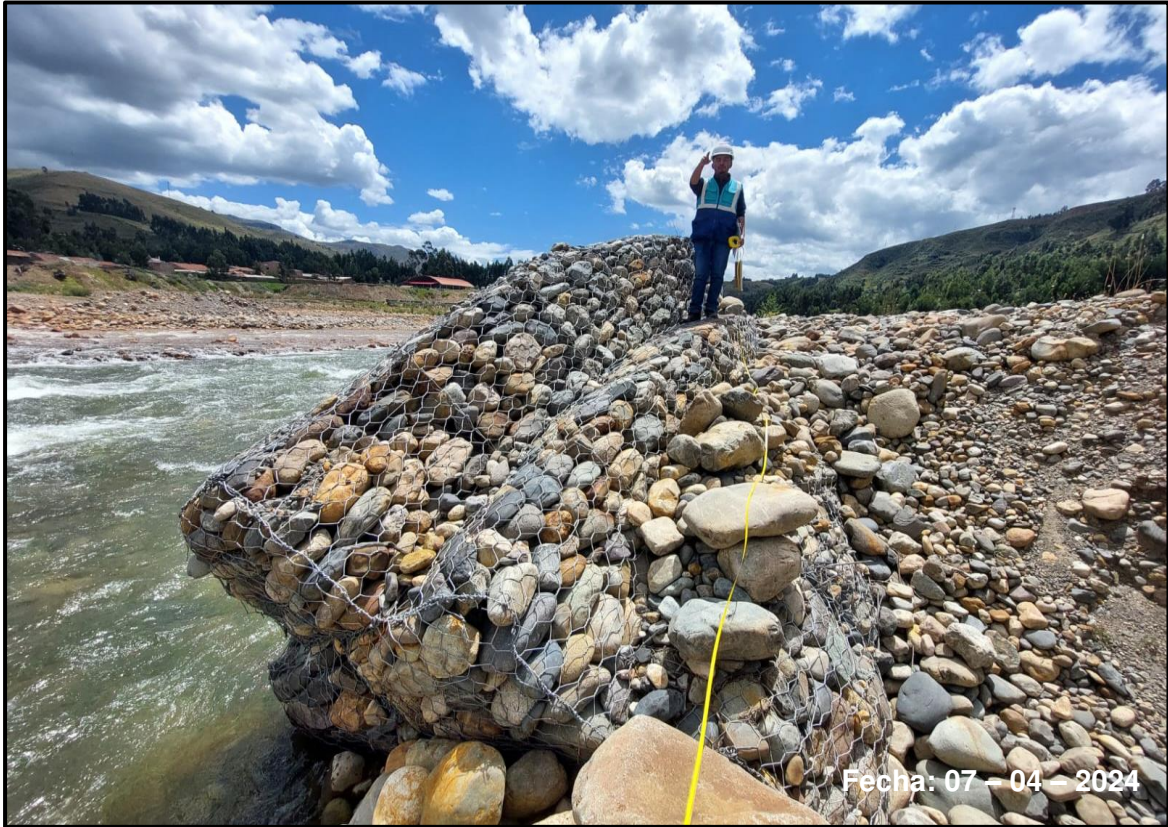
Foto 9: Se halla volteado el muro de gaviones con asentamientos en la base, producto de la socavación

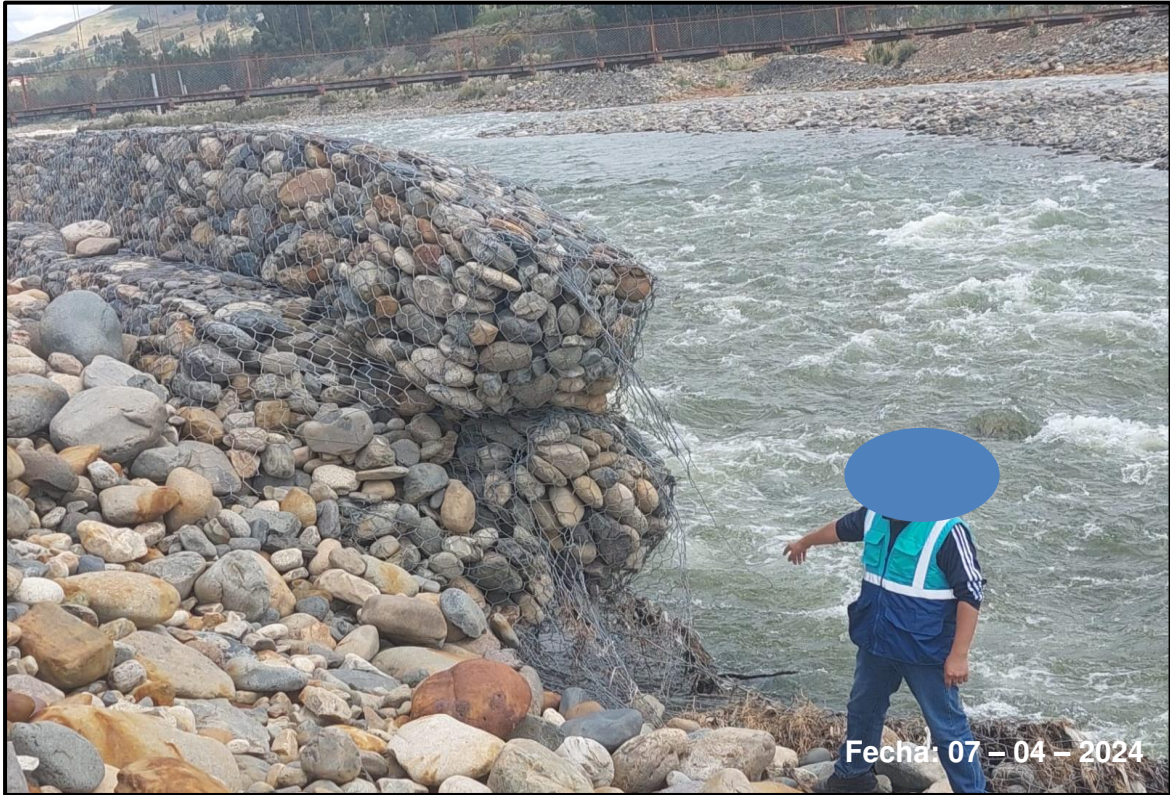
Foto 11: Se visualiza el volteo del muro con roturas en la malla

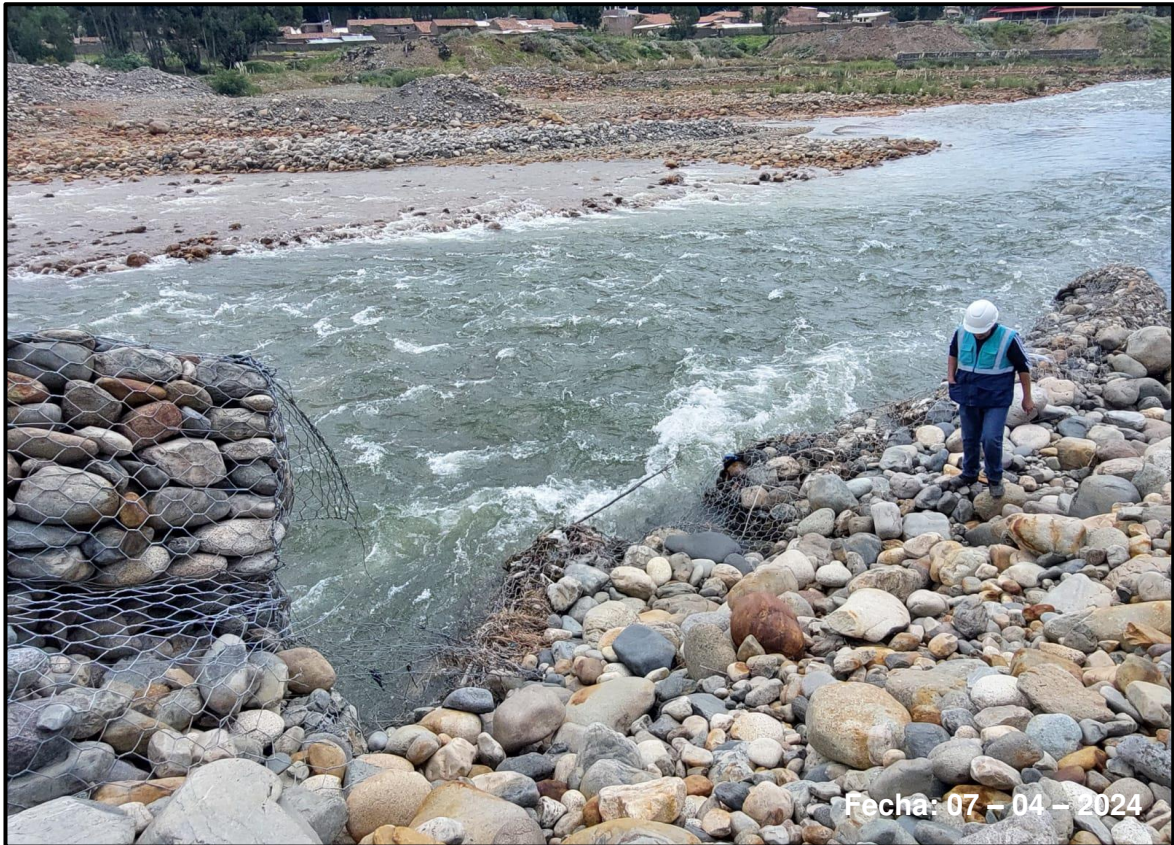
Foto 12: Se visualiza el colapso del muro, este se encuentra sumergido en el río Santa

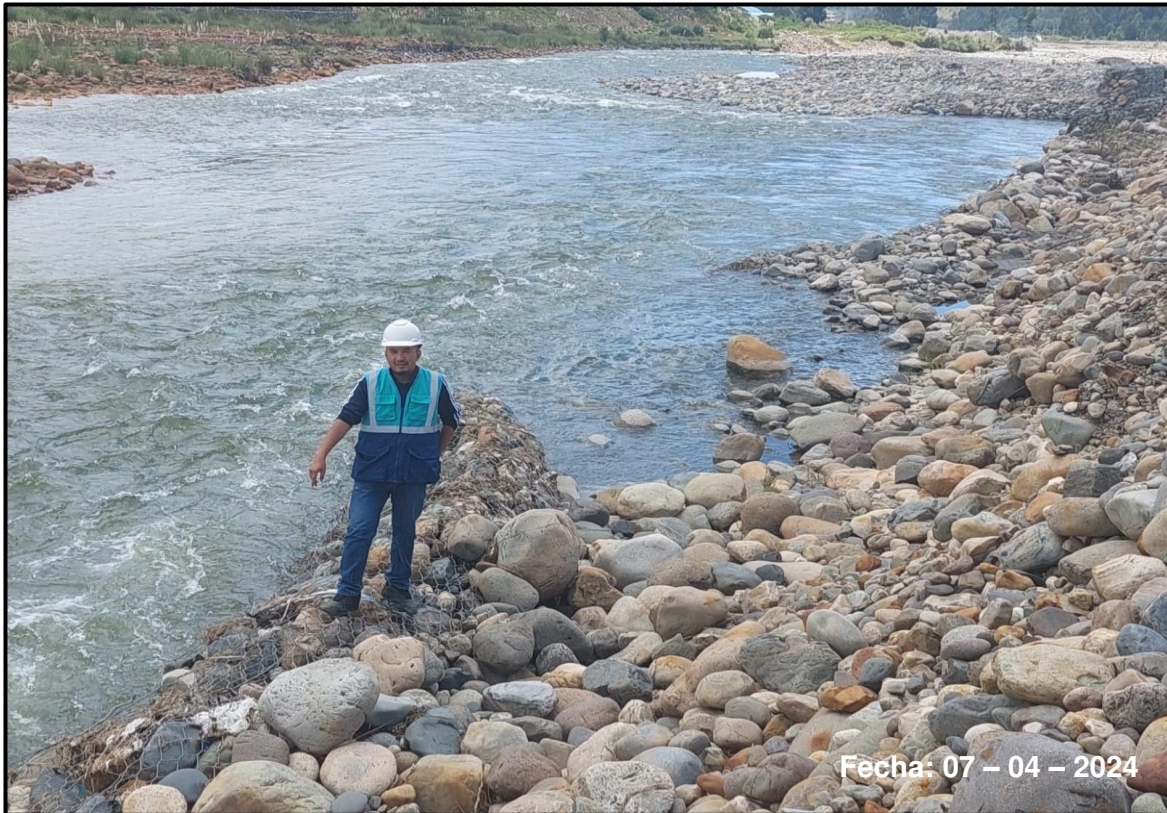
Foto 13: Se muestra el muro de gaviones sumergido en el río Santa

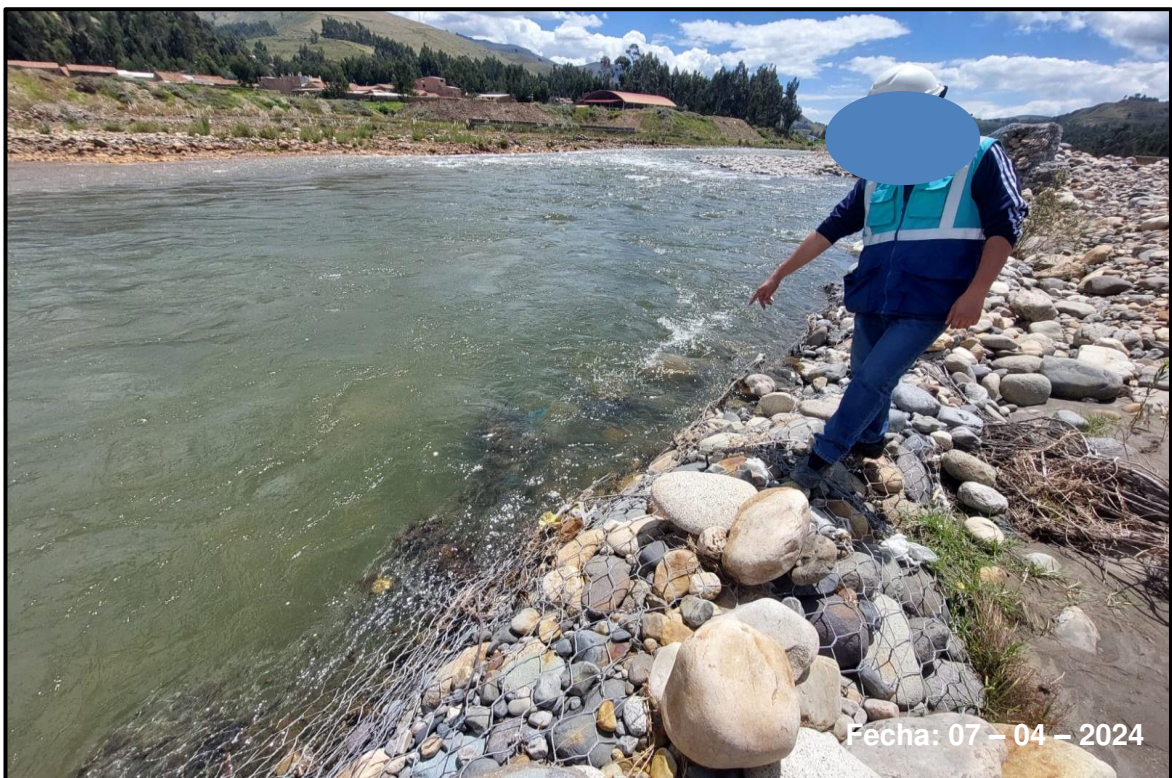
Foto 16: Se observa el colapso total del muro sumergido en las aguas del río Santa
