**EVALUACIÓN DEL MURO DE GAVIONES, PARA MEJORAR LA DEFENSA RIBEREÑA
DE LA QUEBRADA SAN FRANCISCO, EN LA COMUNIDAD SAN ISIDRO, DISTRITO
DE TAMBOGRANDE, PROVINCIA Y DEPARTAMENTO DE PIURA, REGIÓN PIURA -
2024**

TESIS PARA OPTAR EL TÍTULO PROFESIONAL DE INGENIERO CIVIL

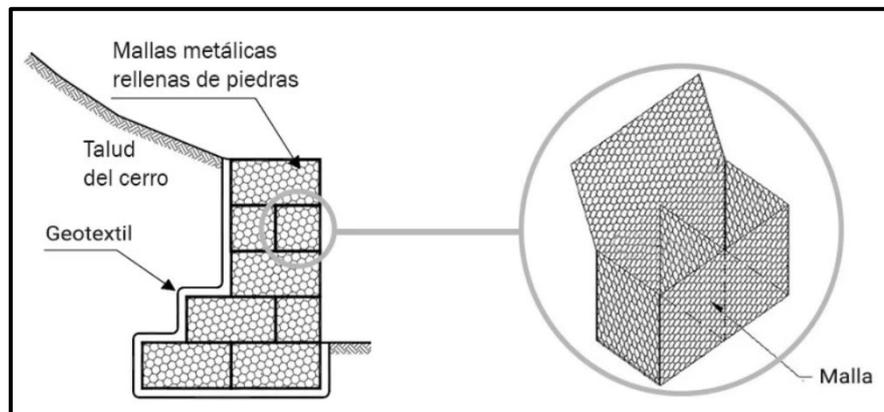
Figura 1: Estructura De Un Muro De Gavión.

Según **Fracassi** (15). “El gavión es un muro de contención de gravedad que forma una barrera pesada utilizada para estabilizar empujes del suelo, controlar la erosión, controlar cauce de ríos, contener derrumbes en cerros o tierra en desniveles, también es utilizado de manera decorativa”.

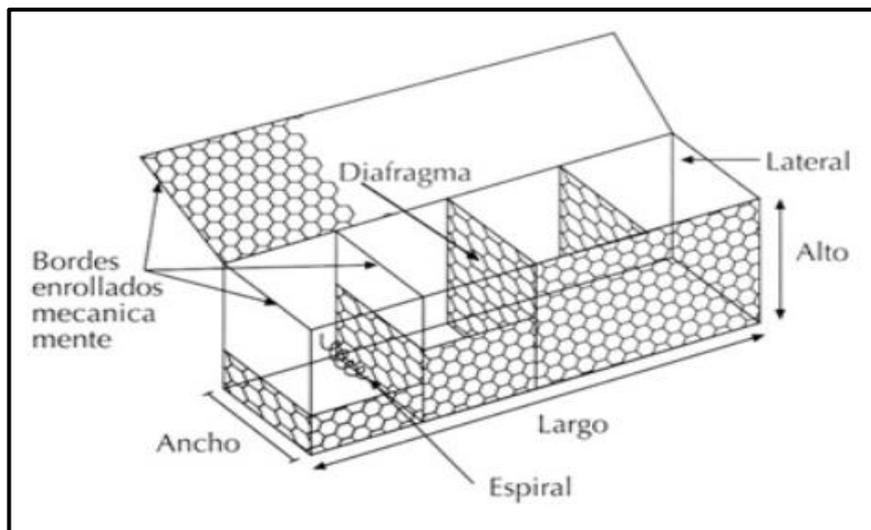
Figura 2: Gaviones Tipo Caja.

Se caracterizan por estar formados por una red de malla de hilo de acero dulce galvanizado, amarrados en su extremidades y vértices por hilos de mayor diámetro y están rellenos con piedras de dureza y peso apropiado.

Son utilizados en aplicaciones geotécnicas, hidráulicas y de producción ambiental, en sustitución a grandes bloques de piedra que son de difícil transporte y manejo. Su altura varía entre los 0.5-1.0 metros.

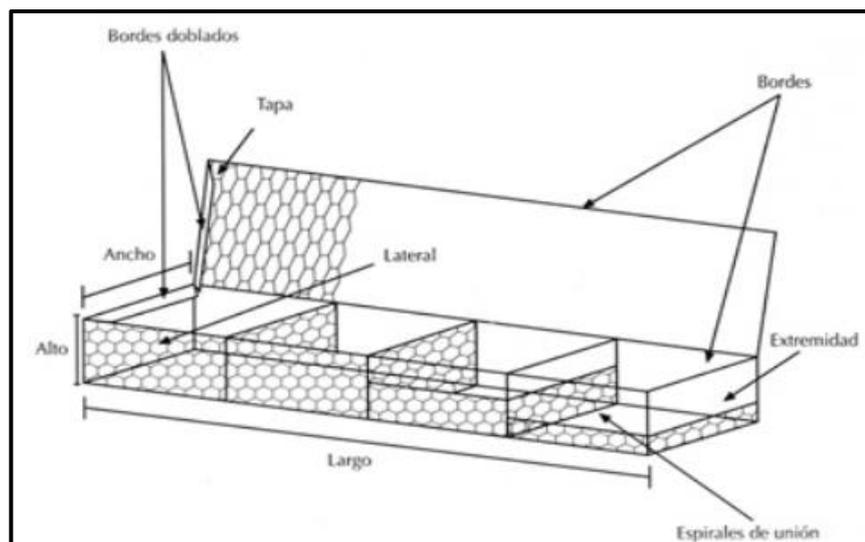
Figura 3: Gaviones Tipo Colchón.

Los gaviones tipo colchón son unidades rectangulares de malla tejida que está rellena con piedra, el colchón es una canasta sin tapa, su altura fluctúa entre los 0.17 y 0.30 metros.

Se caracteriza por su flexibilidad, permeabilidad y resistencia además que se pueden usar en cualquier tipo de terreno.

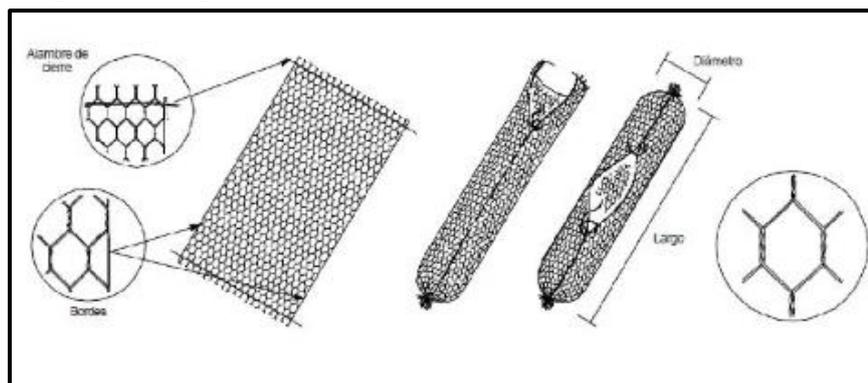
Figura 4: Gaviones Tipo Saco.

Este tipo de gavión es extremadamente versátil pues, al tener esta forma, puede ser relleno en cualquier lugar de la obra y luego ser colocado con auxilio de equipo mecánico o por obreros en el lugar adecuado, como por ejemplo el fondo de un río, donde sería imposible realizar su relleno, en este caso los gaviones serían rellenos en el margen del río y después se les haría rodar por el talud hasta alcanzar el fondo del río quedando paralelos a la corriente

El gavión saco es, por tanto, una herramienta fundamental en obras de emergencia, en lugares de difícil acceso y en obras sumergidas o apoyadas en suelos con baja capacidad portante. En aquellos lugares sumergidos o con fondos irregulares los gaviones saco rellenan los huecos hasta formar una base horizontal necesaria donde asentarán los gaviones caja.

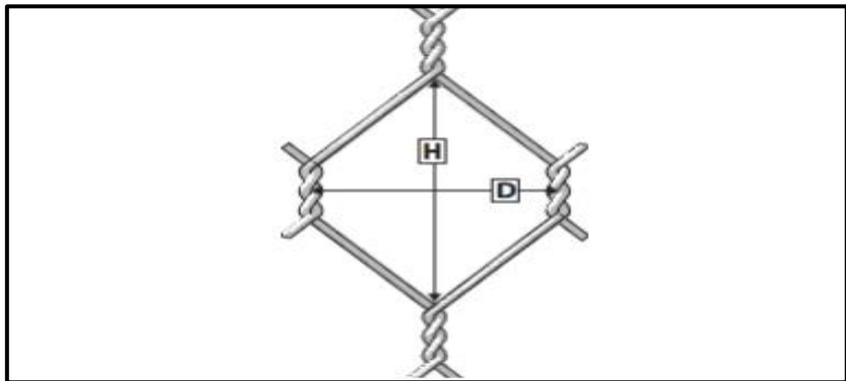
Figura 5: Dimensiones De Malla Triple Torsión Para Talud.

Es usada tradicionalmente en todo el mundo. Las dimensiones de la malla se indican por su escuadría, la cual incluye el ancho entre los dos entorchados paralelos y la altura o distancia entre los entorchados colineales.

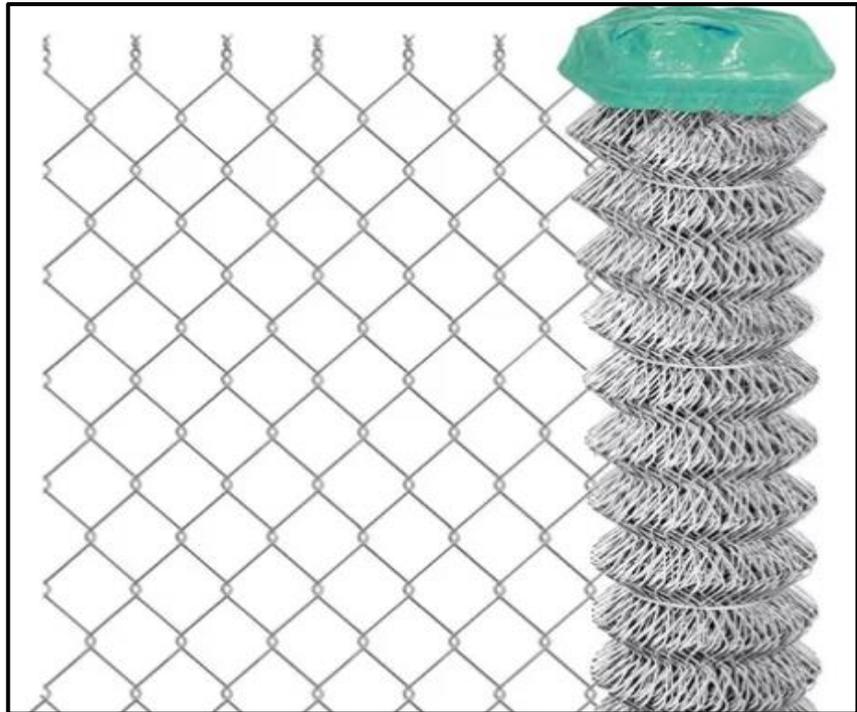
Figura 7: Mallas Eslabonadas.

En las mallas eslabonadas no existe unión rígida entre los alambres, obteniéndose una mayor flexibilidad ya que permite el desplazamiento relativo de los alambres. Para su construcción no se requieren equipos especiales pero su gran flexibilidad dificulta un poco su conformación en el campo. Aunque no existe pérdida de resistencia por la torsión de la malla; al romperse un alambre, se abre toda la malla.

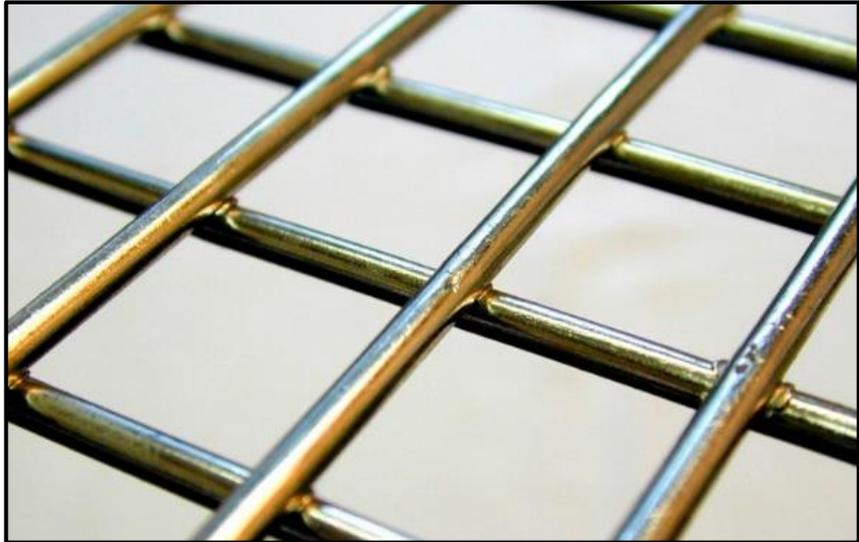
Figura 8: Mallas Electrosoldadas.

La malla electrosoldada es más rígida que las eslabonadas y las hexagonales y su conformación se hace en cuadrículas de igual espaciamiento en las dos direcciones. Su fácil conformación en el campo y su economía de construcción los ha hecho populares y su uso se ha extendido especialmente a obras de construcción de carreteras.

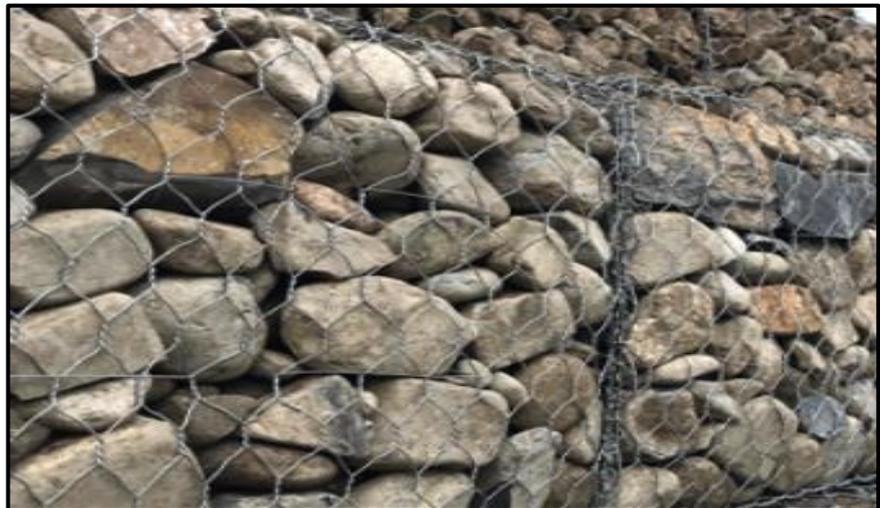
Figura 9: Rocas Para Llenados De Gavión.

El relleno de gavión se puede dar de varios materiales, como piedra arenisca, granito, grava, mármol, rocas de vidrio, madera, botellas vacías o incluso paja; todo depende del uso al cual este gavión va a ser expuesto, en uso hidráulico normalmente son llenados de rocas las cuales varían de acuerdo al material de la zona en estudio.

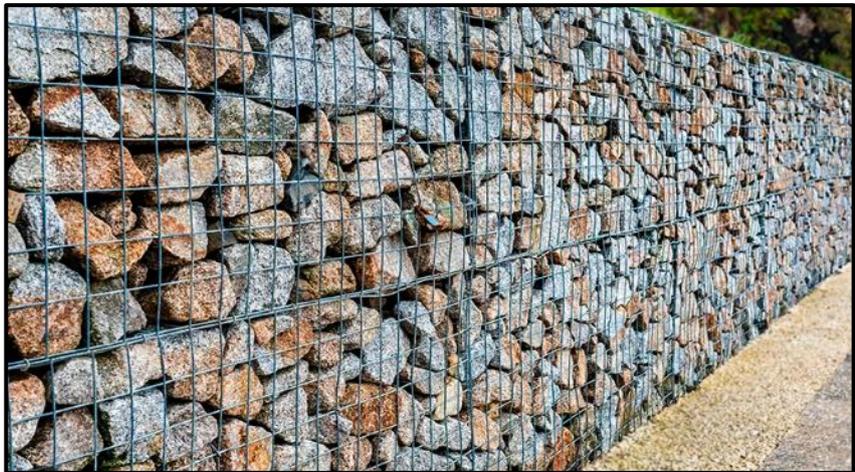
Figura 10: Muros De Contención Por Gaviones.

Los muros de contención de gaviones son estructuras de gran volumen que se clasifican como muros de gravedad. Están constituidos por cajas de malla hexagonal con dimensiones variables, siendo las más comunes las de 2x1x1m y las de 1.5x1x1m, las cuales son rellenas en la obra con bloques sanos de roca.

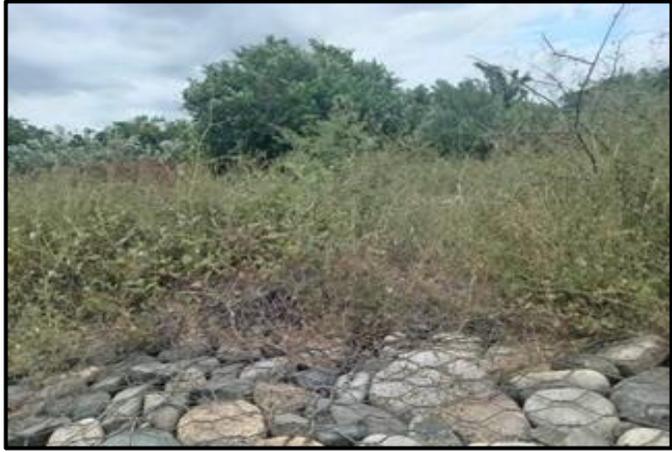
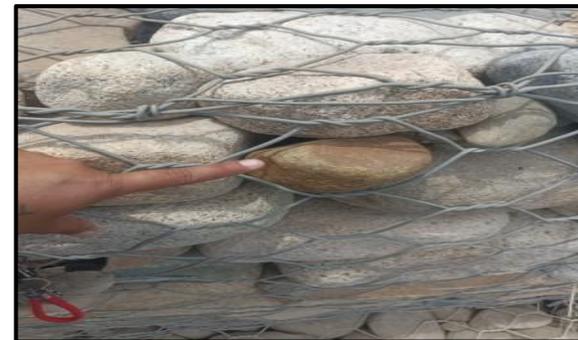
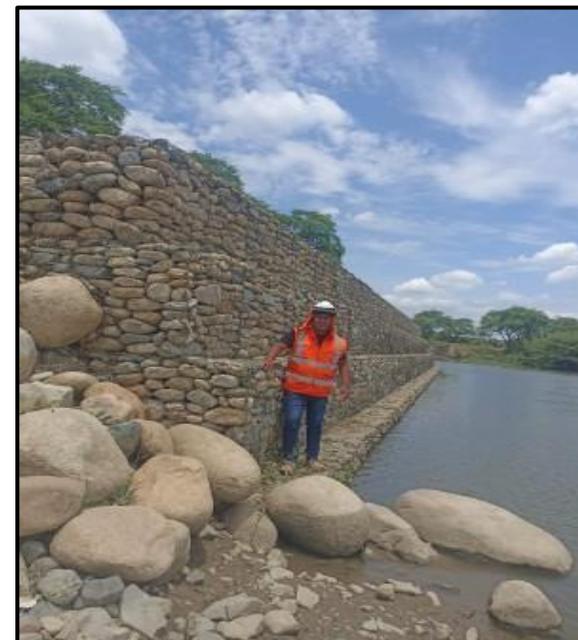
Tabla 5: Realizar la evaluación del muro de gaviones para mejorar la defensa ribereña de la quebrada San Francisco, en la comunidad de San Isidro, distrito de Tambogrande, provincia y departamento de Piura – 2024.

| Progresiva 0+000 a 0+190 | Evaluación Estructural | Descripción De La Zona De Estudio | Fotografía |
|---|---|--|--|
| 0+020 a 0+120 | Vegetación | En esta progresiva se observó vegetación moderada, y aunque no afecta directamente al muro de gavión, de continuar creciendo podría ocasionar daños estructurales. | |

| 0+000 a 0+190 | Granulometría | El tamaño promedio de las rocas es de 30 cm. (Cabe mencionar que existen rocas inferiores a los 10cm los cuales se pueden sacar manualmente entre la malla). |

Interpretación: Consideré referencial evaluar el muro de gaviones en 3 diferentes tramos con la intención de ser lo más detallado posible, como referencia evalué los 190.00 metros lineales iniciales; Empezando desde el 0+000 a 0+190, la Malla es hexagonal de alambre galvanizado recubierto con PVC, la medida de abertura es de 8cm*10cm. Estas están rellenas con rocas extraídas de la misma zona y el tamaño promedio de ellas es de 30 cm.

- A. Que la Municipalidad de Tambogrande monitoree regularmente la estructura y solucione las fallas encontradas, para evitar que estas aumenten y traigan consigo la destrucción de la estructura.
- B. Se sugiere realizar un proyecto de limpieza y descolmatación de la quebrada san francisco, esto ayudara en la vida útil del muro de gaviones, en beneficio de la población.
- C. Hacer un programa de concientización a la población, esto para evitar que voten y quemen la basura en la superficie ya que deteriora el PVC de la malla, y esto daña enormemente la estructura existente del muro de gaviones.

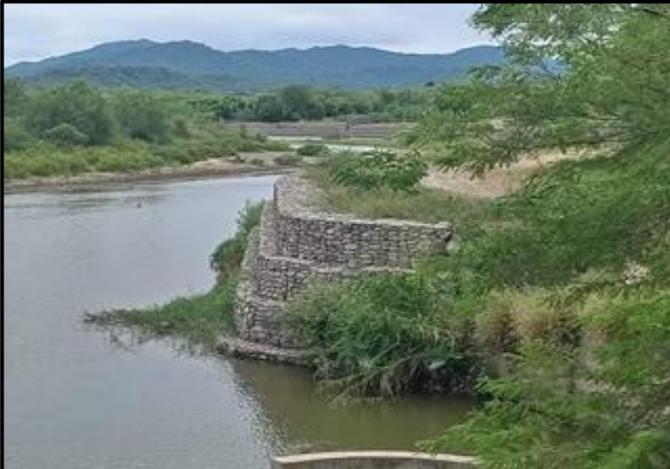
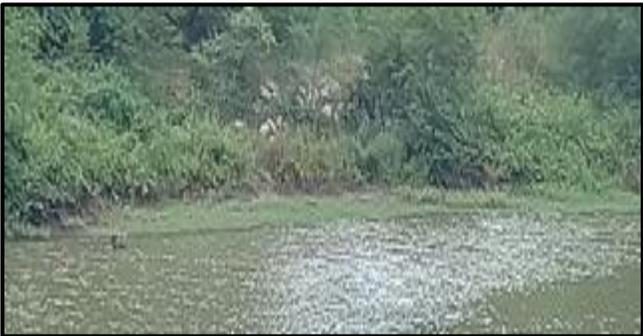
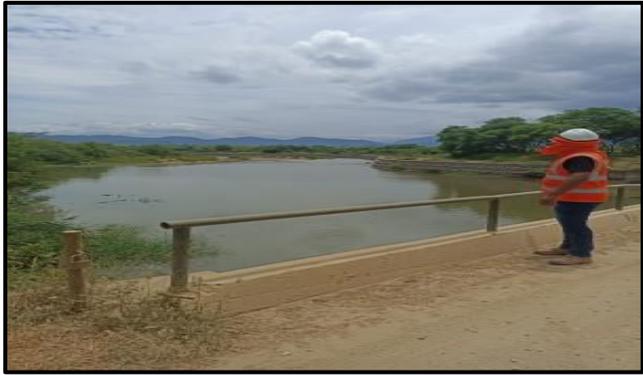
Tabla 6: Realizar la evaluación del muro de gaviones para mejorar la defensa ribereña de la quebrada San Francisco, en la comunidad de San Isidro, distrito de Tambogrande, provincia y departamento de Piura – 2024.

| Progresiva 0+191 a 0+385 | Evaluación Estructural | Descripción De La Zona De Estudio | Fotografía |
|---|---|--|--|
| 0+191 a 0+385 | Vegetación | En esta progresiva se observó mayor cantidad de vegetación enredadas en la malla, junto con el crecimiento de diferentes árboles de continuar creciendo podría ocasionar daños estructurales en el muro. | |
| 0+200 a | Desmonte O | Aunque en estas progresivas no hay basura los propietarios han colocado desmoste en las | |

| 0+350 | Basura | orillas del tercer bloque. | |
| 0+191 a 0+385 | Tipo De Mallas | Malla hexagonal de alambre galvanizado recubierto con PVC (Policloruro De Vinilo). La medida de abertura fue de 8cm*10cm. | |
| 0+191 a 0+385 | Granulometría | El tamaño promedio de las rocas es de 30 cm. (Cabe mencionar que existen rocas inferiores a los 10cm los cuales se pueden sacar manualmente entre la malla). | |

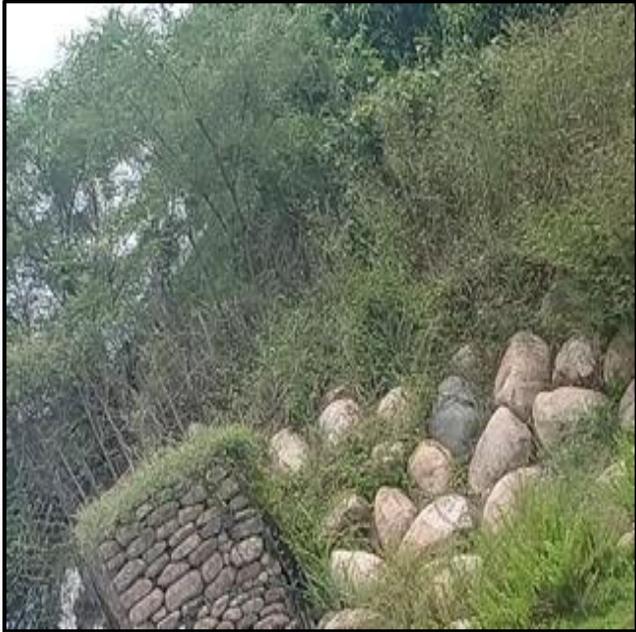
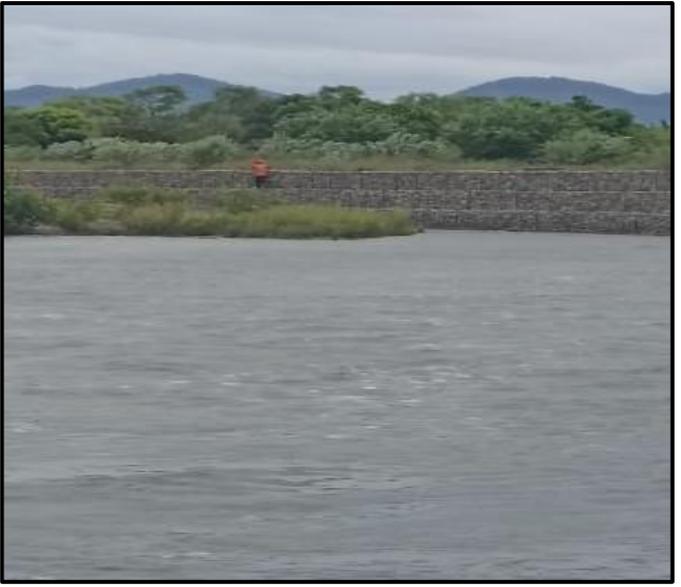
Tabla 7: Realizar la evaluación del muro de gaviones para mejorar la defensa ribereña de la quebrada San Francisco, en la comunidad de San Isidro, distrito de Tambogrande, provincia y departamento de Piura – 2024.

| Progresiva 0+386 a 0+580 | Evaluación Estructural | Descripción De La Zona De Estudio | Fotografía |
|---|---|---|--|
| 0+386 a 0+550 | Vegetación | En esta progresiva se observó gran cantidad de vegetación y árboles de gran tamaño, aunque no se visualiza daños estructurales en el muro podemos afirmar que las raíces de dichos árboles en el transcurso del tiempo dañaran la estructura. | |
| 0+386 a 0+580 | Tipo De Mallas | Malla hexagonal de alambre galvanizado recubierto con PVC (Policloruro De Vinilo). La medida de abertura fue de 8cm*10cm. | |

En las progresivas 0+386 a 0+550, se observó la vegetación enredada en la malla, pero lo más preocupante es la cantidad de árboles que han crecido en este tramo y aunque aún no han ocasionado un daño directo a la estructura se puede afirmar que de no haber una limpieza y descolmatación en la quebrada estos traerán consigo daños estructurales severos.
