**EVALUACIÓN DEL ENROCADO, PARA MEJORAR LA DEFENSA RIBEREÑA EN EL
MARGEN DERECHO DEL RÍO LACRAMARCA KM 6+000 A 6+400, DISTRITO DE
CHIMBOTE, PROVINCIA DEL SANTA, REGIÓN ÁNCASH - 2024**

TESIS PARA OPTAR EL TÍTULO PROFESIONAL DE INGENIERO CIVIL

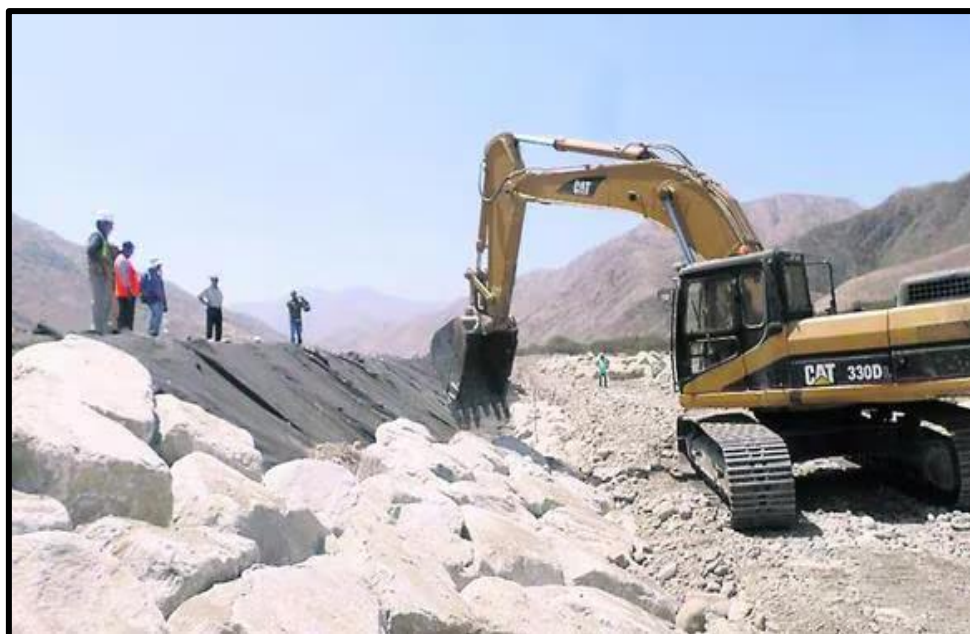
*Figura 1 Construcción De Enrocado
Fuente: Diario Correo*

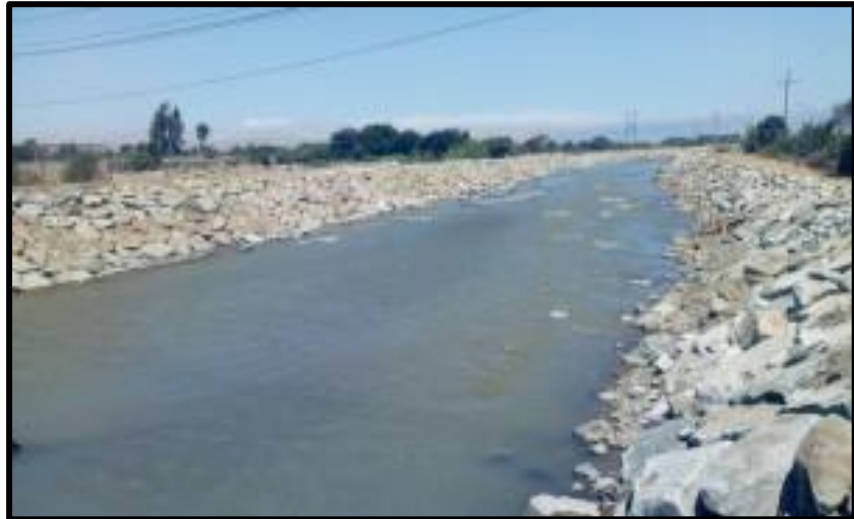
tipo se emplea en situaciones de emergencia en momentos en los cuales es extremadamente necesario debido a que su instalación es rápida es necesaria. Su construcción suele ser sencilla y no implica muchos gastos, no obstante, una de las principales fallas que se pueden presenciar es la poca verificación sobre la cantidad de piedra que suele ser usada.

*Figura 2 Enrocado Tipo Volteo
Fuente: Ministerio de Cultura y Riego*

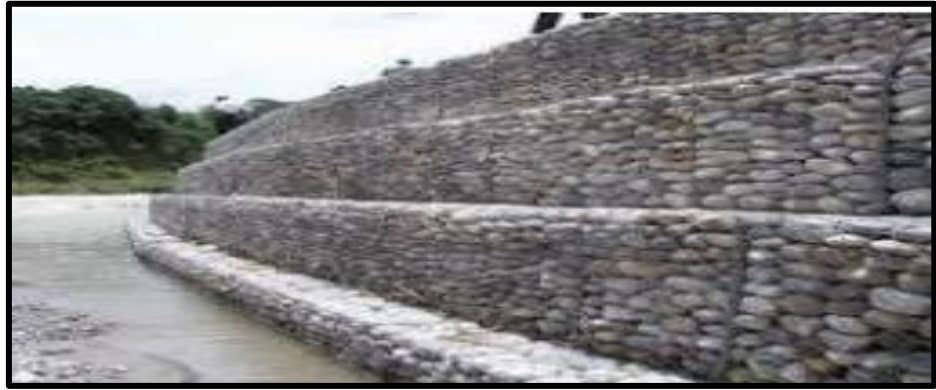
Figura 3 Muro enrocado
Fuente: Ministerio de Economía y Finanzas

Para Zevallos (16) por otro lado, el manto de enrocado es la colocación al fijar rocas en un terraplén el cual es colocado de manera independiente por maquinarias pesadas logrando un encaje. Este tipo de construcción se conoce como dique enrocado en el cual se pueden contemplar ciertas ventajas demostradas en comparación al método de volteo, ya que se generan espacios de control con una mayor precisión y firmeza de la cuantía de piedra utilizada en este método. Con lo cual se precisa mejor la calidad de los acabados ya que permite la opción de que sean revestidas por un material permitiendo mejor fijación.

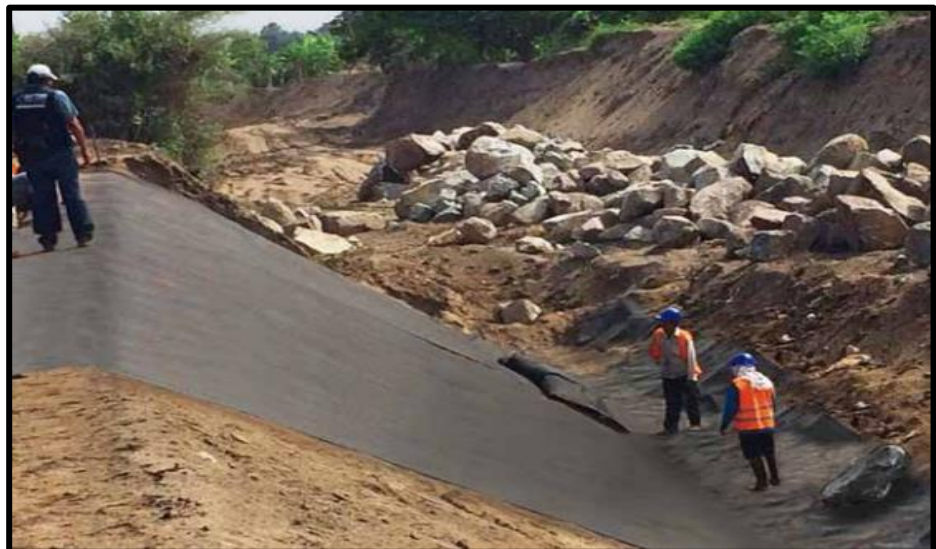
Figura 4 Geotextil de protección para enrocado de dique
Fuente: Cidelsa "GEOSINTÉTICOS", Pág. 10

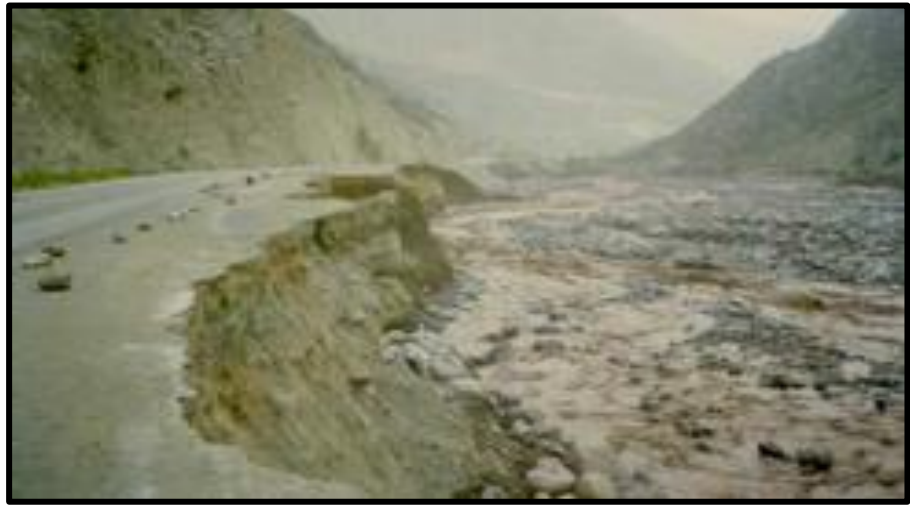
cauce. La socavación se intensifica a medida que el flujo y la velocidad del agua superan la tasa crítica de erosión del material del lecho.

*Figura 5 Socavación en la margen de un río.
Fuente: Alfredo Blanco*

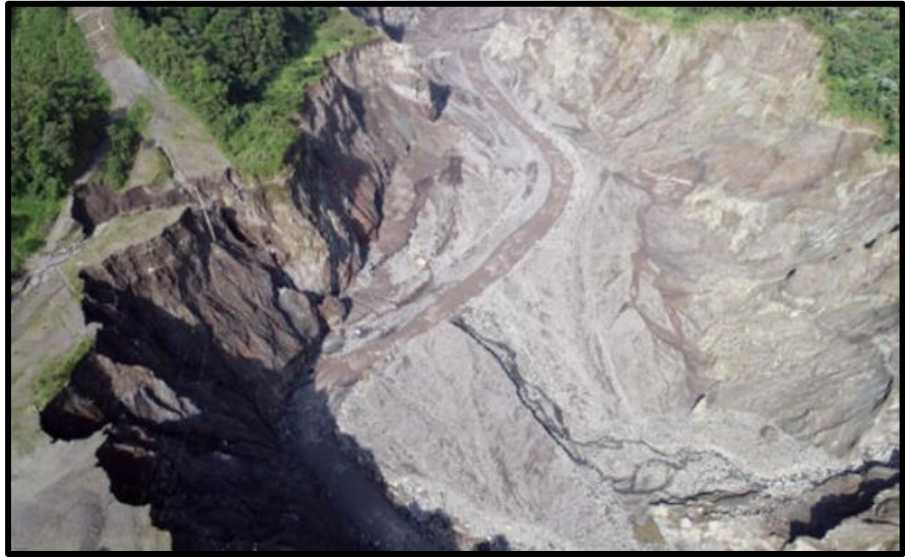
Figura 6 Erosión del río Colca
Fuente: Diario el Comercio

Según Polo(12) la erosión, que es el desgaste o remoción de material por el flujo de agua o escorrentía, constituye una fase dentro del proceso general de degradación del suelo. Este proceso de degradación que se entienden en tres etapas: erosión, migración y asentamiento. “Las corrientes de agua, en su constante acción, provocan la erosión de la superficie terrestre, influyendo en la alineación de valles en forma de V en las secciones transversales de los ríos. Este fenómeno no solo profundiza, sino que también ensancha y alarga el cauce, modificando las condiciones del río a lo largo del tiempo”.

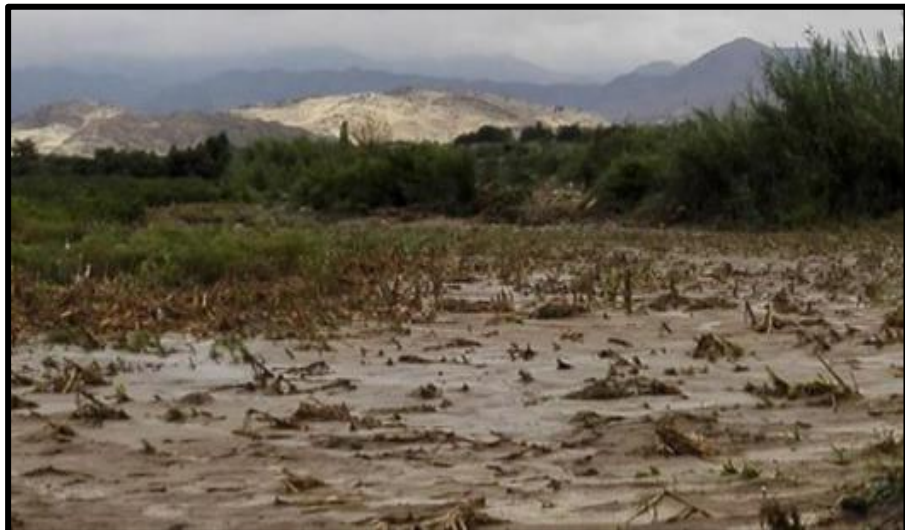
Figura 7 Desborde de río Lacramarca "Daño de cultivos"
Fuente: Perucom

Se conocen a las inundaciones como la ocupación de zonas que usualmente están llenas de agua y ahora están libres de agua debido al aumento desmedido para el cual no se encuentran aptos los ríos. Estos sucesos pueden ser en cierta disposición ocasionados y originados por la intervención del del humano en el entorno, debido a que esto influye en cómo es manejado el uso de terrenos cercanos a los cauces de los ríos (12).

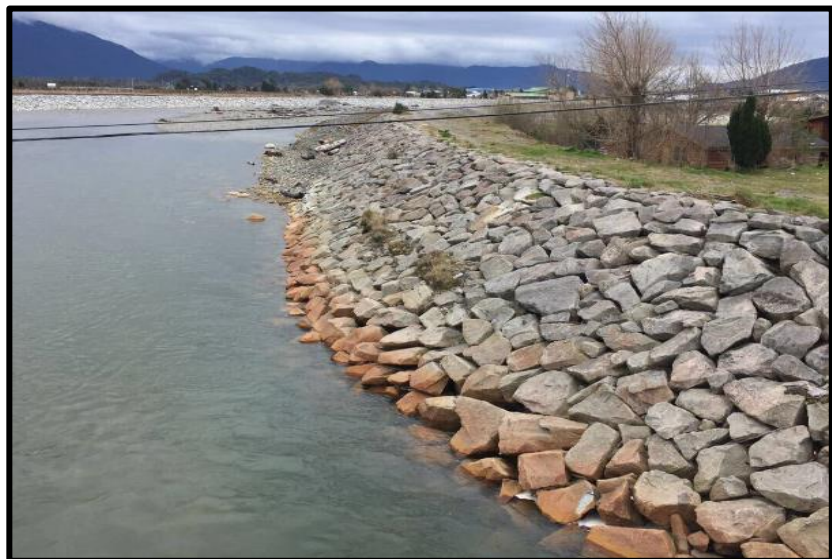
Figura 8 Enrocado
Fuente: Ministerio de Obras Publicas de Chile

Según Aguilar et al. (18) son estructuras las cuales está conformado en uniones de rocas ubicadas en los taludes del río con ayuda de maquinarias, con el objetivo de resguardar, frenando su erosión o desprendimiento, sirviendo de cuña al pie de los taludes. Son formados para la defensa de las riberas, para impedir los desbordes de los ríos cuando tienen un caudal alto.

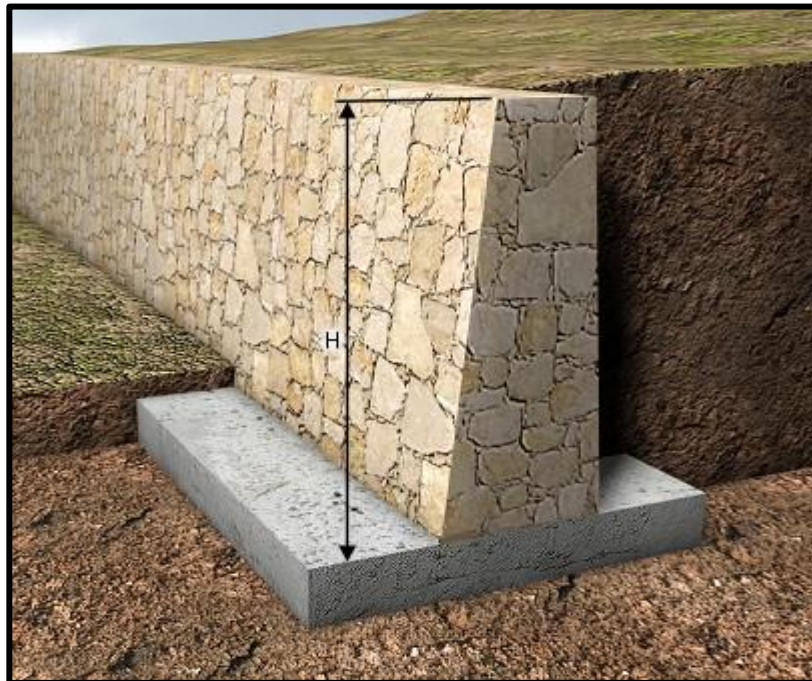
Figura 10 Muro de Mampostería
Fuente: <http://www.generadordeprecios.info/>

“Se trata de protecciones construidas con el conjunto piedras fusionadas por concreto en sus uniones, con el objetivo de aumentar su aguante ante diversas acciones. Estas estructuras desempeñan un papel primordial como defensas ribereñas, y una de sus principales funciones es prevenir desbordamientos.” (20)

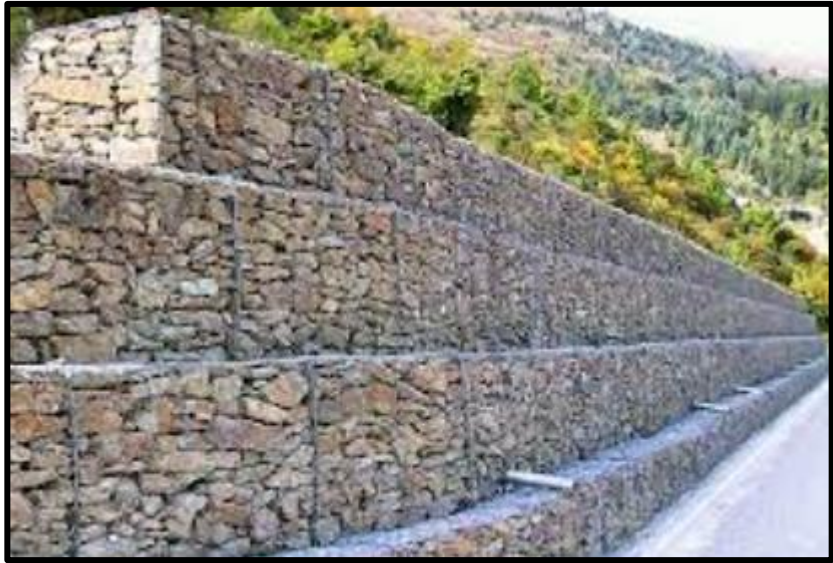
Figura 11 Gaviones tipo Caja
Fuente: CYPE Ingenieros S.A.

Rodríguez (21) son obras de ingeniería de defensa para otras situaciones, las cuales existen diversos tipos y están constituidos de una malla de alambre de material galvanizado y plastificado, las cuales, por la continuidad de exposición al contacto con el agua, de la misma condición se hace el uso de la piedra como materias de relleno.

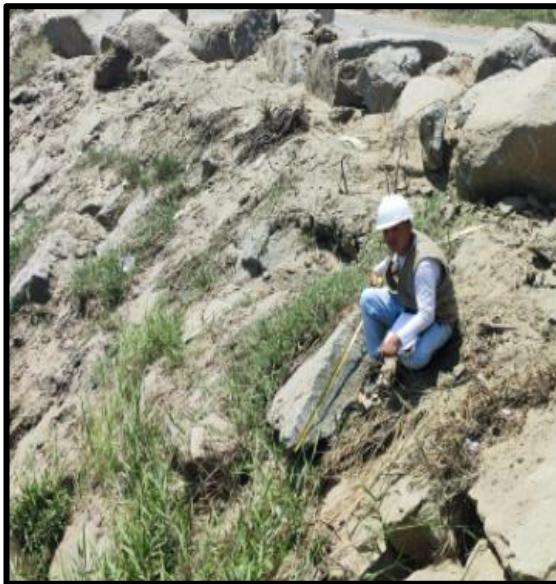
Medición de la Infraestructura del Enrocado, se observa el desprendimiento del mismo.

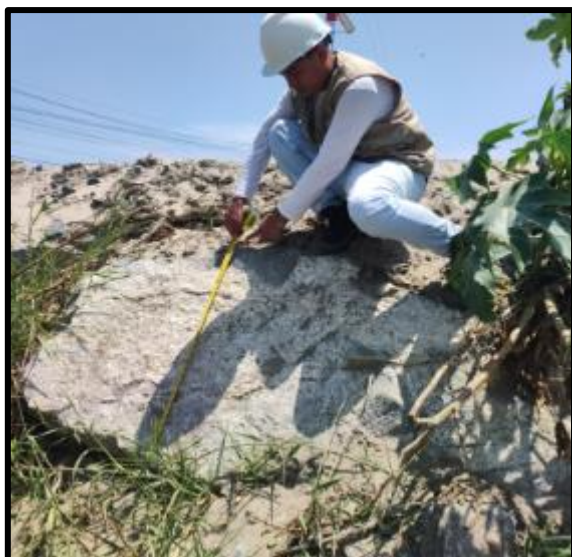
Medición de Rocas del Enrocado

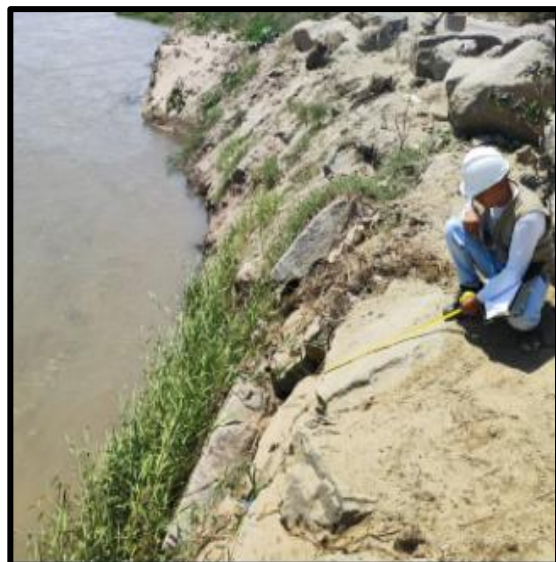
Se observa el desprendimiento del Enrocado.

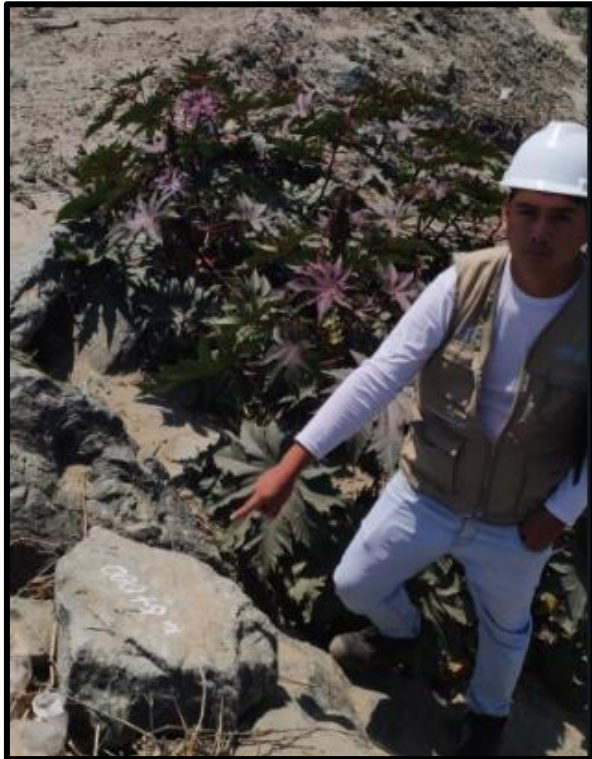
Medición de las Rocas De la Defensa Ribereña

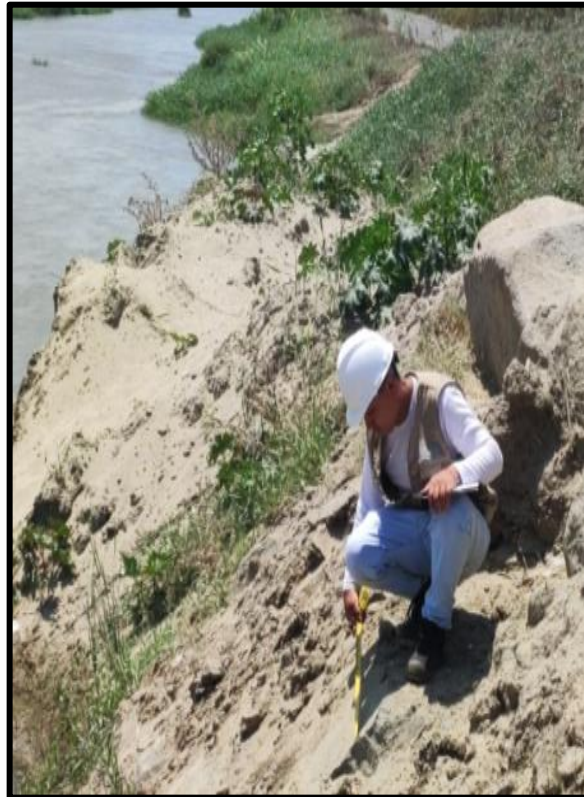
Medición de las Rocas De la Defensa Ribereña del Tramo 6+100 a 6+200 km

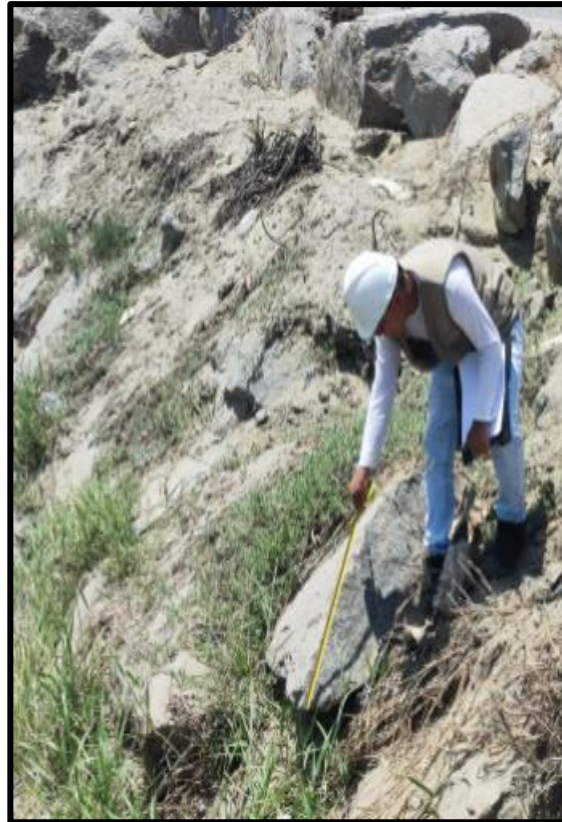
Se observa el desprendimiento de gran parte del Enrocado en este Tramo de 6+100 al 6+200.

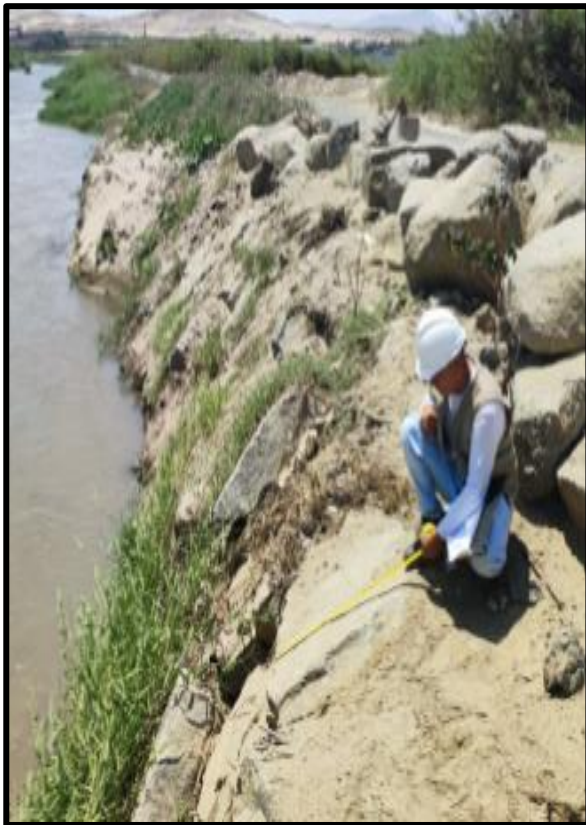
Medición de las Rocas De la Defensa Ribereña en Evaluación

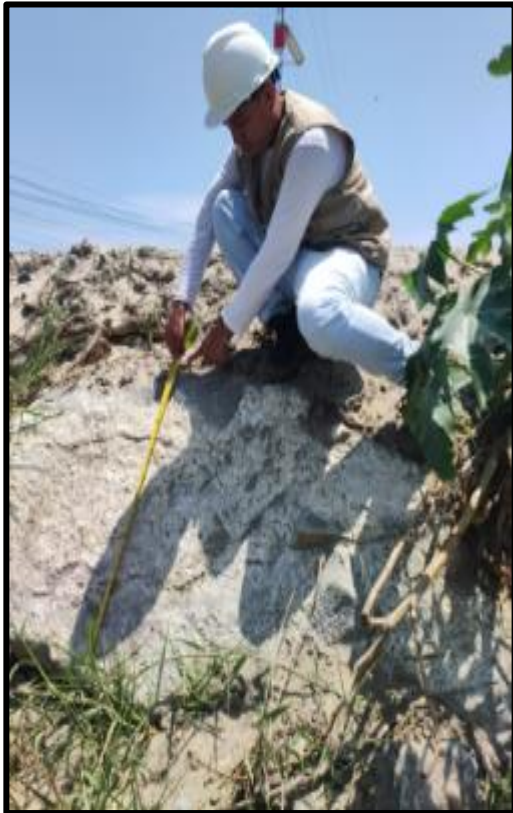
Se logra apreciar la falta el desprendimiento del enrocado debido a la erosión del terreno.

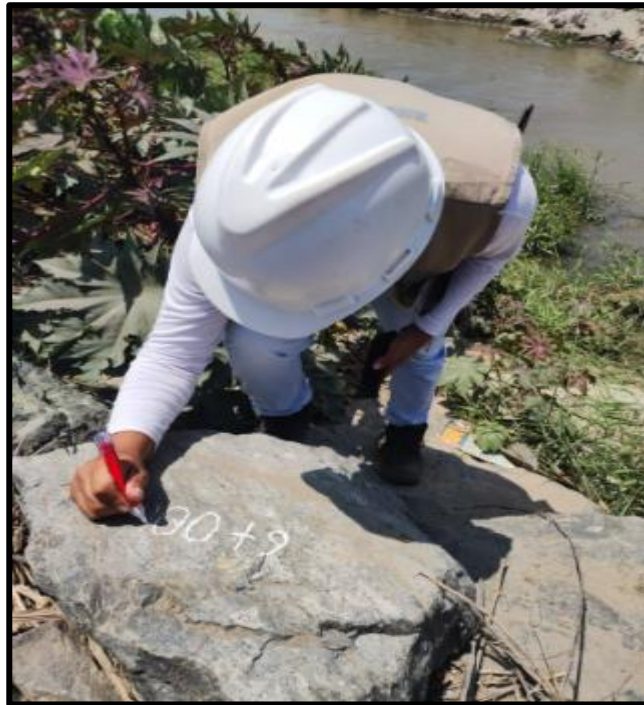
Fotografía 1 Inicio del Tramo a Evaluar Inicio 6+000 Al 6+400 km

Descripción: Se observa el inicio del tramo a evaluar delimitado desde las Progresivas 6+000 hasta 6+400 km

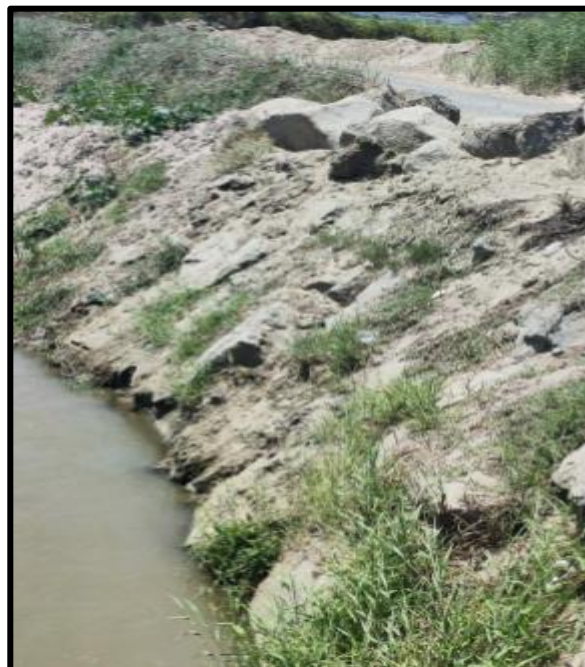
Fotografía 2 Crecimiento de vegetación en el enrocado

Descripción: Se puede observar el crecimiento de la vegetación en las hendiduras y uniones del enrocado de la defensa ribereña el cual genera el aumento de absorción de humedad gracias a ellas.

2. Se recomienda que de acuerdo a la evaluación y diagnóstico realizados la eliminación de la vegetación que crece en los vacíos del enrocado ya que la presencia de esta vegetación de las raíces en las grietas y hendiduras de las rocas, esto ejerce influencia en la estructura del enrocado, pudiendo aumentar el riesgo del desprendimiento. Del mismo modo esta vegetación aumenta la retención de humedad generando así la disminución de cohesión de las rocas, lo que puede generar el desprendimiento y la posterior caída de las mismas, considerar estas medidas permitirá disminuir y contrarrestar estos efectos lo cual ayudará a mantener la persistencia y la integridad del enrocado. Del mismo modo se recomienda la descolmatación del río debido a la caída de sedimentación y de los materiales sólidos que se encuentran en el río a casusa de la caída del enrocado.

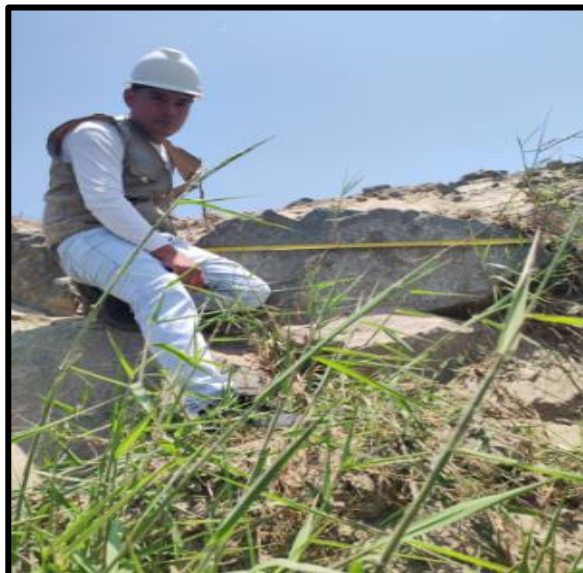
Fotografía 4 Medición de las Dimensiones del Enrocado

Descripción: Se la medición del enrocado para verificar las dimensiones del enrocado en cada sección de acuerdo a la evaluación propuesta.

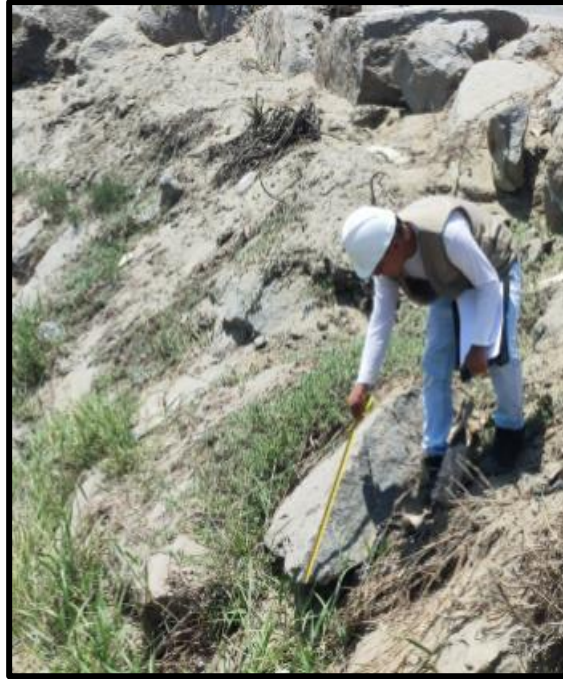
Fotografía 5 Medición del Dimensionamiento del Enrocado de la Defensa Ribereña del Tramo 6+100 a 6+200 km

Descripción: Se realizó la medición de las dimensiones del enrocado en secciones del tramo evaluado.

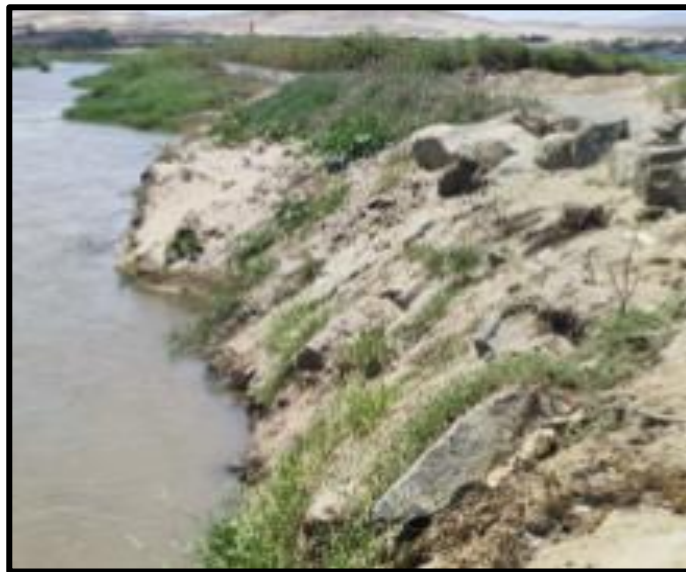
Fotografía 6 Se observa el desprendimiento del Enrocado

Descripción: Se verifica el desprendimiento de la conformación del enrocado y el crecimiento de la vegetación en la zona.

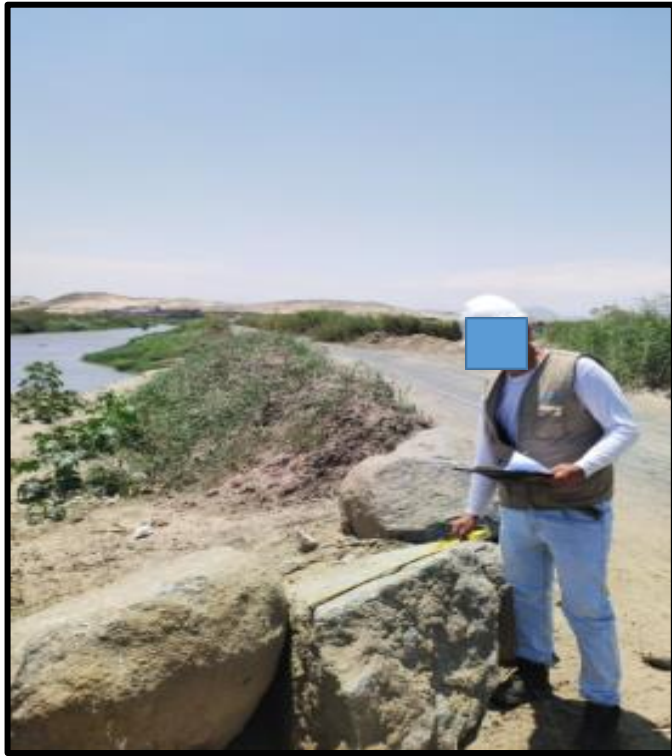
*Imagen 2 Medición de las Dimensiones del Enrocado
Tramo 6+200 Al 6+300 km*

Descripción: Se verifica el dimensionamiento de las rocas que conforman la defensa ribereña del río Lacramarca.

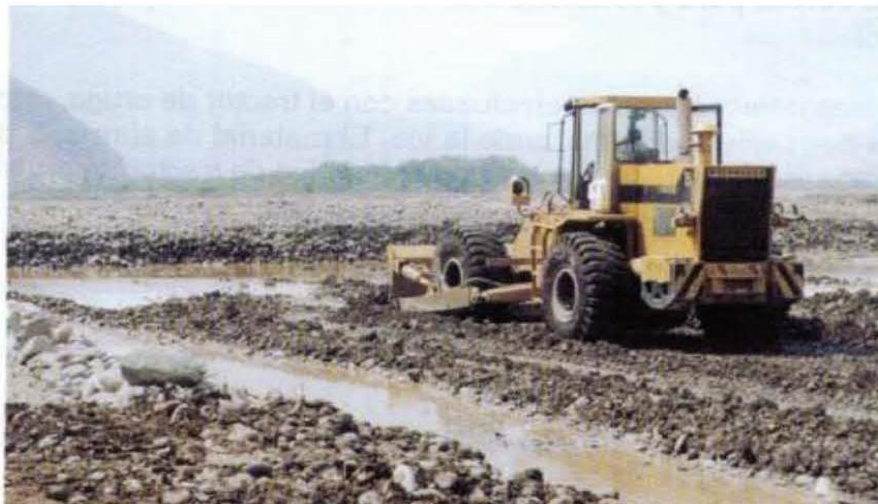
Foto N°3- Preparación de vía de acceso

El trabajo consiste en desviar los brazos del río existentes que obstaculizan las obras siguientes: preparación de vías de acceso tanto de cantera de río, foto N°3, como para limpieza de material flotante (tronquería) acarreado por el río y depositado en la zona de trabajo. Se considera también dentro de este acápite la preparación de vía paralela a la uña de estabilidad para efectuar el vaciado del material pesado, ya que efectuarlo por la plataforma no es bien distribuido en la superficie que tenga que ocuparlo o si es colocado facilite esta operación.

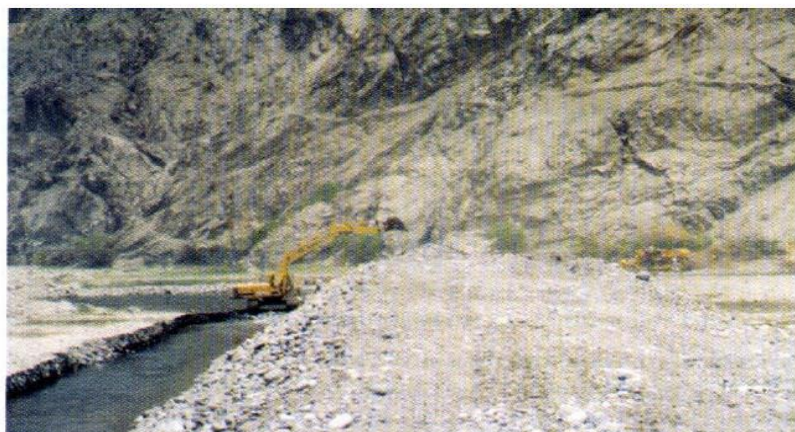
Con el empleo del tractor de oruga se procede a efectuar la acumulación del material de río en forma transversal al cuerpo del dique, teniendo cuidado que esta acumulación se efectúe del cauce del río hacia la cara húmeda y no de la cara seca o terreno de cultivo hacia el dique, lo que propiciaría un mayor escurrimiento de agua en época de avenidas, originando asentamientos del terraplén con riesgo de ser erosionados (figura N°20). Se verificara las dimensiones y taludes del terraplén. Por lo general esta acumulación de material de río incluye parte del material que corresponde a la excavación de la uña.

Foto N°4. Tractor iniciando armado de terraplén

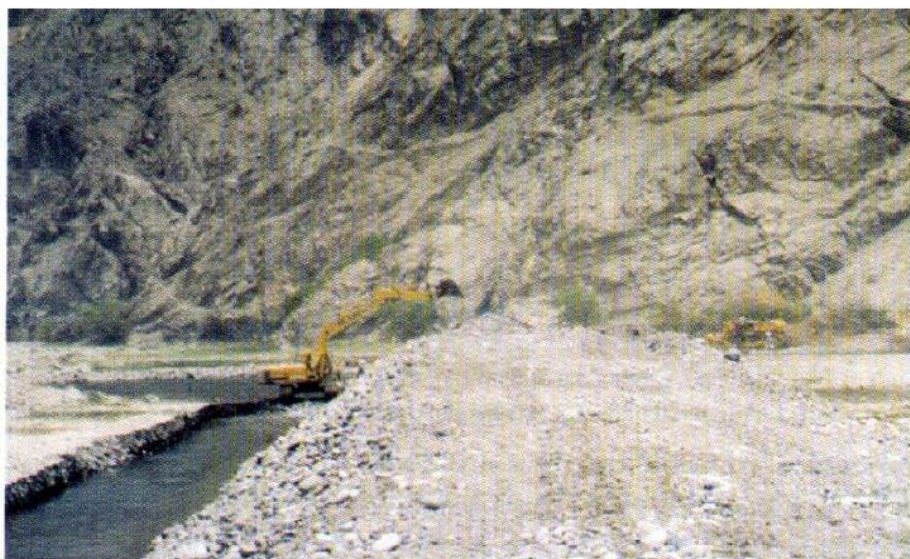
Con el empleo del tractor de oruga en la fase de armado de plataformas se cortó parte del material que corresponde a la excavación de la uña, esto en forma transversal. El acabado de excavación se efectuará con el empleo de la excavadora, la cual operará por vía paralela y longitudinal al trazo de la uña; el material excavado será depositado en el terraplén formado parte de este. Se tendrá cuidado que el ancho del fondo de la uña es desde el pie del talud de la cara húmeda del terraplén, y el ancho superior, del piso de río al talud del terraplén; de no efectuarlo así, al colocar la roca en la cara húmeda esta será inestable, así como el conjunto del dique.

Foto N°5. Excavadora culminando la apertura de la uña de estabilidad

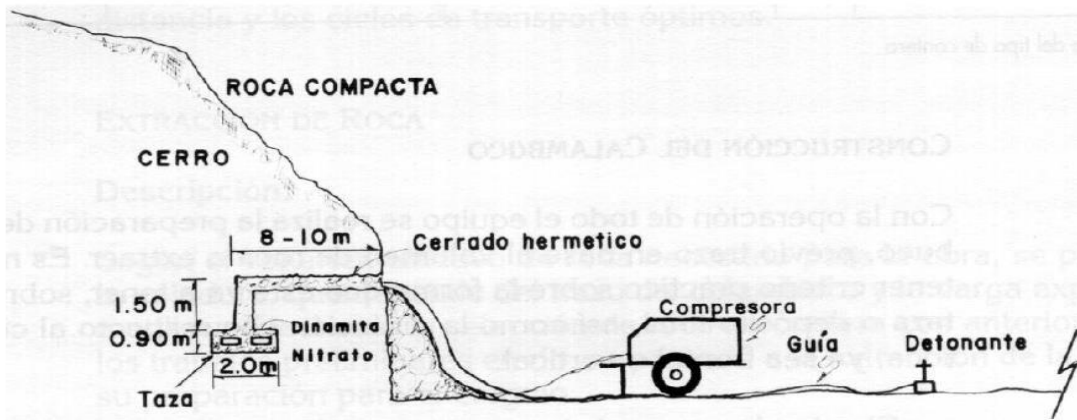
Figura N°22. CONSTRUCCIÓN DEL CALAMBUCO

Concluido el sellado, se acciona sea mediante chipas eléctricas o con el prendido de la guía, el cual está en contacto con el material explosivo, efectuada la acción explosiva el material quedara diseminado para un posterior selección y acarreo. (Figura N°22)

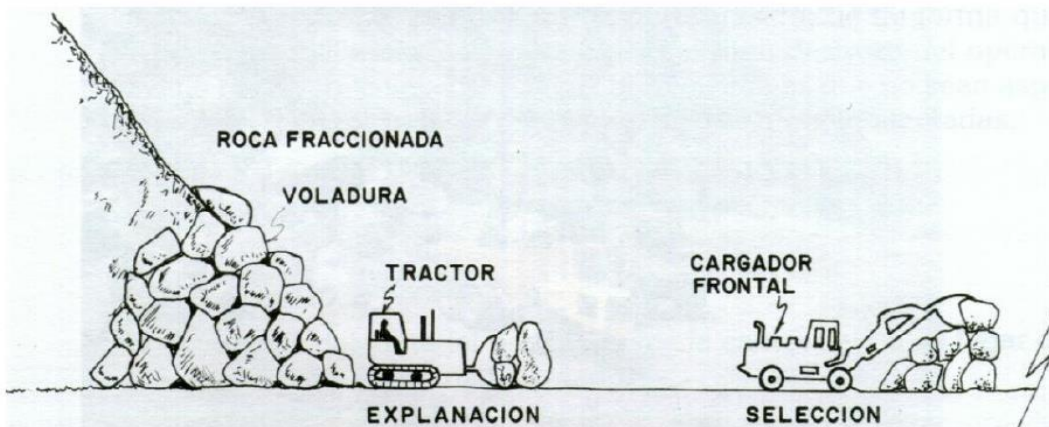
FIGURA N°23. SELECCIÓN DE LAS ROCAS A USAR

Efectuada la voladura se procede a la selección de roca, con el empleo de tractor de oruga que le ira acumulando a un punto determinado para facilitar el trabajo de carguío. Esta actividad es importante dentro del costo del enrocado de ahí que si operación requiere de trabajo coordinado del pool de cantera. Para la selección de la roca se considera el fraccionamiento de roca o "cachorro" de los volúmenes mayores, esto con el empleo de la compresora y martillo que irán perforando la roca y con el uso de explosivos efectuar su ruptura.

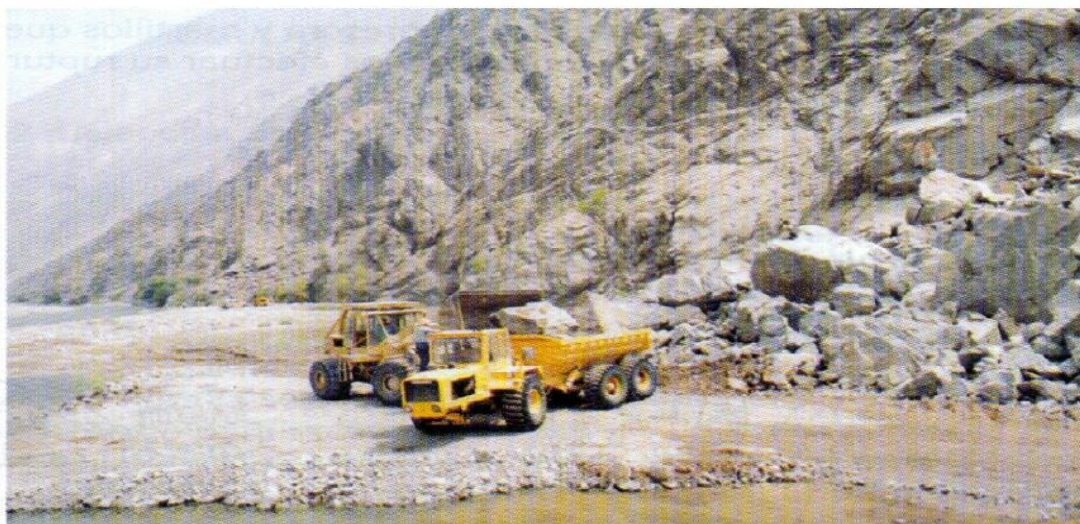
Foto N°6-Carguío de roca con equipo

Es el carguío del material seleccionado en la cantera a las unidades de transporte. Debiéndose tener cuidado en el tiempo que se demora en cargar un volquete. Programar este carguío a fin de evitar paros innecesarios que repercuten en el costo de la obra, es importante.

Llevar un control por unidad sobre el volumen transportado por día, con la finalidad de ver la fluctuación del costo y los cuadros de avance de obra. Todos estos puntos son fundamentales y se deben tener presente.

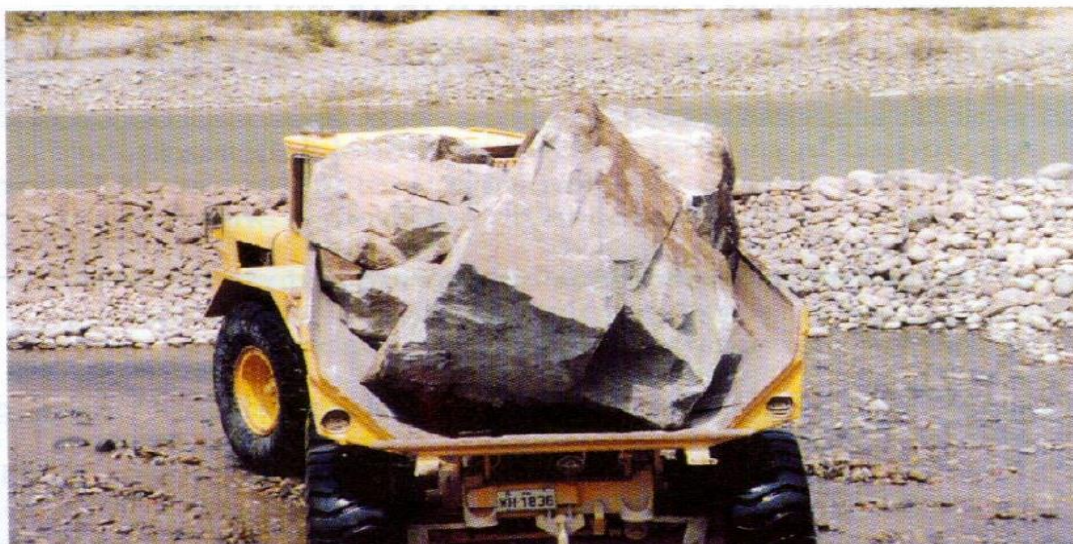
Foto N°7- Volquete especial trasportando roca

El equipo para transporte, básicamente estará compuesto de volquetes con una capacidad teórica para el tipo de material, estas unidades deben estar dentro del límite del tonelaje. Por lo tanto son recomendables en zonas que no se puede conseguir unidades de mayor capacidad, pero lo mejor sería contar con volquetes especiales de una capacidad mayor, ya que en la práctica representa un mayor avance de obra y un menor costo, comparado con las otras unidades.

Es recomendable volquetes de 15 m³ o de 22 toneladas y con vía adecuada; también puede emplearse volquetes de 17 m³ o 35 toneladas, pero es fundamental contar con vías especiales para ello.

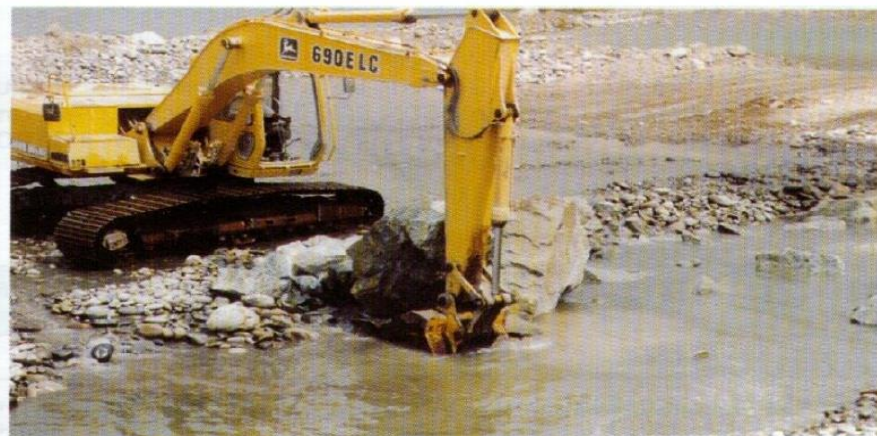
FOTO N°8. EXCAVADORA COLOCANDO ROCA EN LA UÑA NOTESE LA PROFUNDIDAD DE ESTAS

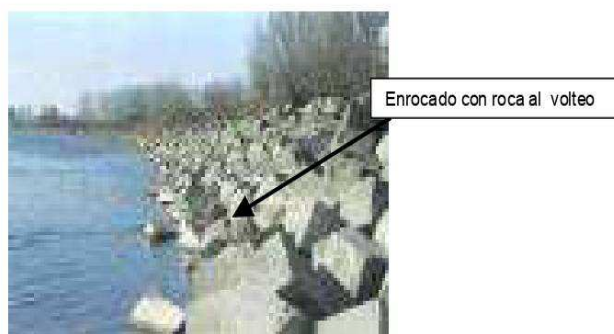
Figura 6.2. Fotografía de un enrocado con roca al volteo

Son estructuras revestidas con roca pesada al volteo o colocada en forma directa por los volquetes, pudiendo ser en forma parcial, sólo la cara húmeda o en forma total, uña y cara húmeda (ver figura 6.2).

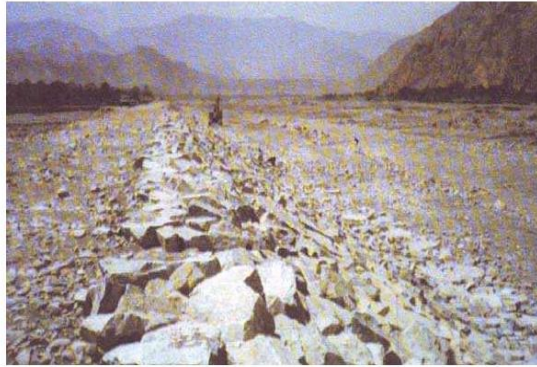
Figura 6.3. Fotografía de un enrocado con roca colocada al volteo

El enrocado esta formado por bloques de piedras colocados sobre una capa base que funciona como una especie de filtro, donde el enrocado debe extenderse de 1,5 a 2,4 m. por debajo del nivel de aguas. El volumen de roca empleado es mayor y su talud de acabado no es muy estable (ver figura 6.3). Este tipo de enrocado es mas efectivo contra la acción erosiva del oleaje debido a la superficie rugosa que se obtiene.

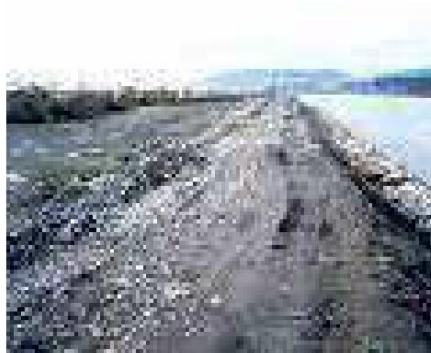
Figura 6.4. Talud peinado con maquinaria

- 1°. Peinar la superficie o talud húmedo sobre el cual se va a colocar el enrocado con maquinaria empleando un tractor o moto niveladora (ver figura 6.4).

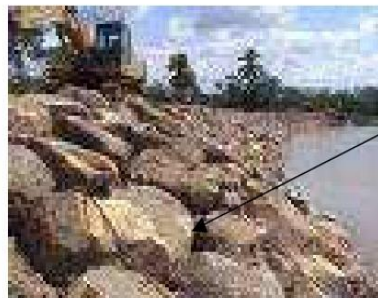
Figura 6.5 Fotografía de un enrocado con roca colocada

Cuando la roca es colocada con la ayuda de un cargador frontal, excavadora o pala mecánica, en la cara húmeda de terraplén. El volumen de roca empleado es menor y el talud que se logra es estable y guarda las especificaciones de diseño (ver figura 6.5).

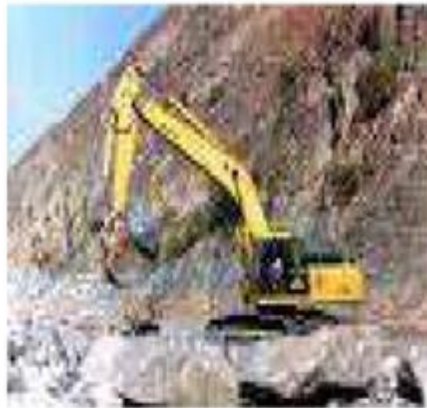
Figura 6.7. Volcado del enrocado con maquinaria

- 2.2. Dependiendo del tipo de material de relleno de la presa, esta debe ser diseñada como filtro para impedir la migración de partículas y evitar el lavado del material de la superficie del talud aguas arriba.
- 2.3. Longitud de la capa base varia dependiendo de la profundidad del terraplén.
- 3°. Volcar el enrocado formado por piedras, rocas de forma cuadrada o rectangular sobre la capa base, con la excavadora o pala mecánica, evitando el arrastre del material por la corriente del agua o una crecida de la misma (ver figura 6.7).
