**UNIVERSIDAD CATÓLICA LOS ÁNGELES DE CHIMBOTE
FACULTAD DE CIENCIAS E INGENIERÍA
PROGRAMA DE ESTUDIO DE INGENIERÍA CIVIL**

**EVALUACIÓN Y MEJORAMIENTO DE LA DEFENSA RIBEREÑA PARA LA
PROTECCIÓN DE LA I.E. VIRGEN DE LAS MERCEDES, DISTRITO DE JANGAS,
PROVINCIA DE HUARAZ, DEPARTAMENTO DE ÁNCASH - 2024**

TESIS PARA OPTAR EL TÍTULO PROFESIONAL DE INGENIERO CIVIL

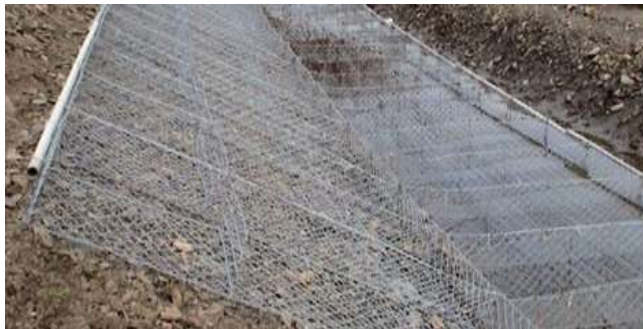
Figura N° 1: Gavión de tipo colchón

Según Luther (19),2014 Esta por lo general son de altura de 0.17m a 0.30m y sus áreas son variables su construcción son de forma aplanada con la finalidad de ser utilizados como anti erosión antisocavante como base de, así mismo para mejorar la capacidad portante son importantes en obras de muros y taludes, en específico se usa como colchones ubicados en contacto con el agua que arrastra los ríos materiales y sedimentos estos colchones deben d}tener la característica de resistir la fuertes exigencias como mecánicas el impacto a la tracción y a la abrasión.

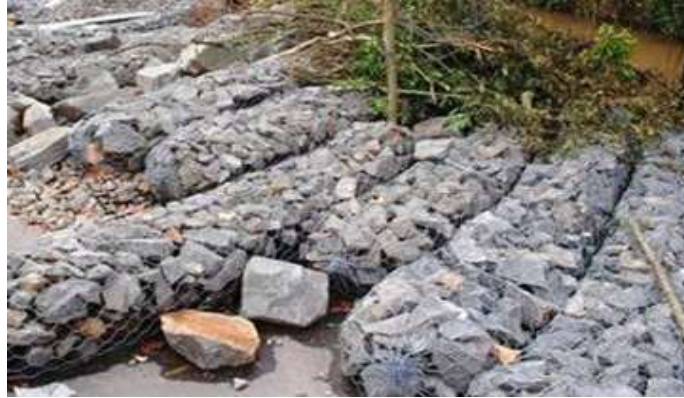
Figura N° 2: Gavión tipo saco

Según Luther (19),2014 Estas tienen la característica de ser de forma cilíndrica puesto que tienen dimensiones variables puesto que se aplican en obras de emergencia o en lugares con difícil acceso se requiere el armado fuera de la obra se hace uso de maquinaria de izaje para depositar y en los bordes extremos se hace uso de alambres para reforzar las extremidades.

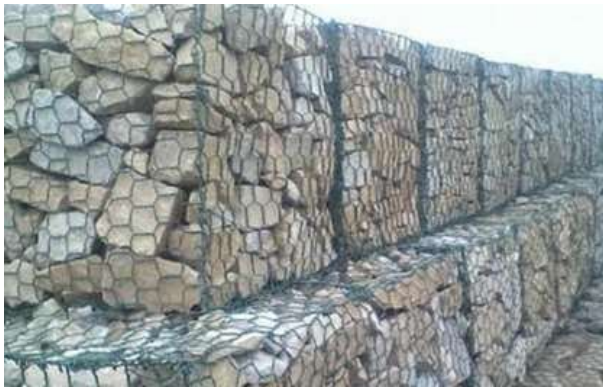
Figura N° 5: Gaviones de alambre

Según Rafael (22),2014 Los alambres utilizados para el cocido de los gaviones, los tirantes inferiores y las uniones entre unidades, deberán de ser de un mismo diámetro y calidad que el alambre, el alambre que se utilizara en las aristas

o bordes del gavión debe tener un diámetro mayor, se recomienda que este tenga un calibre inmediatamente al del alambre empleado en la malla.

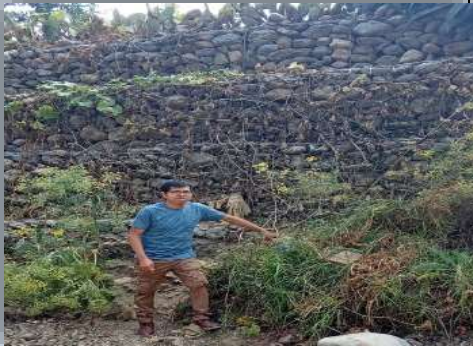
Tramo N°1	Progresiva inicial: 0+000	Progresiva Final: 0+100		
Indicadores	Descripción	Progresiva	Evidencia	Interpretación
Vegetación	Se visualizó vegetación malezas y plantas alrededor de los gaviones y falta de limpieza y mantenimiento,	En las progresivas 0+000 - 0+050

En las progresivas 0+000 a 0+050 el muro de gavión se encuentra obstruido por acumulación de vegetación, basura y desmontes esto generado por los vecinos colindantes que arrojan sus desechos ocasionando empuje y deterioro de los componentes del muro de gaviones.
Tramo N°2	Progresiva inicial: 0+100	Progresiva Final: 0+200		
Indicadores	Descripción	Progresiva	Evidencia	Interpretación

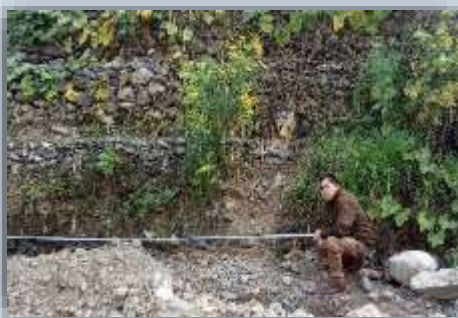
Erosión	Se encuentro erosión de 25 m de longitud, esto dará origen a las socavaciones, se encontró tierra arenosa y arcillosa	Se encontró en las progresivas 0+120 - 0+130

Se encontró erosión en las progresivas 0+120 a 0+130 con una altura de 0.30cm y 25 metros lineales en su gran parte se origina por aumento de lluvias puesto no tiene un colchón antizocavante y deteriorando la base de muro de gaviones
Tramo N°3	Progresiva inicial: 0+200	Progresiva Final: 0+300		
Indicadores	Descripción	Progresiva	Evidencia	Interpretación
Socavación	Se encontró una profundidad de 0.30 cm de socavación en la base del muro de gavión	En las progresivas 0+260 - 0+270

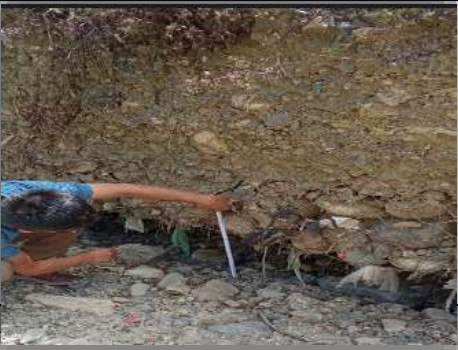
En las progresivas 0+260 al 0+270 se visualizó socavación con una profundidad de 0.30cm ocasionado por las fuertes corrientes de agua puesto que no tiene un colchón antisocavante siendo su deterioro progresivamente, generando debilidad en la estructura de gavión.

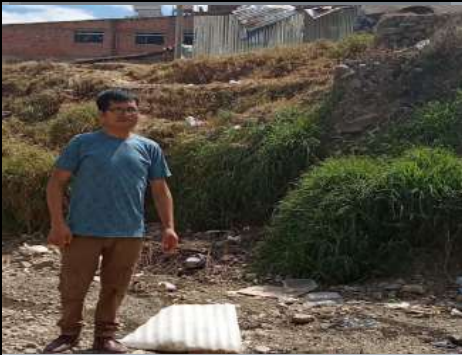
Vegetación y escombros	Se visualizó vegetación malezas y falta de limpieza y mantenimiento los muros están cubiertas de tierra esto ocasionará deterioro de las mallas y tirantes	En las progresivas 0+380 - 0+400

En las progresivas 0+380 a 0+400 se encontró malezas y abundante vegetación así como escombros que perjudican el funcionamiento de los muros de gaviones, causando oxidación en las mallas y progresivamente a su corrosión en un futuro
Tramo N°5	Progresiva inicial: 0+400m	Progresiva Final: 0+500m		
Indicadores	Descripción	Progresiva	Evidencia	Interpretación
Deformación	Se observa desnivel y deformación de las mallas del muro de gavión ocasionado por la socavación y erosión de la base del muro	En las progresivas 0+440m - 0+450m

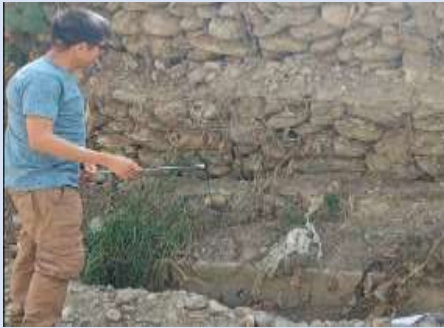
En las progresivas 0+440m a 0+450m se encontró deformación y asentamiento de los muros de gaviones producto de las socavaciones y erosiones en su gran mayoría, esto podría ocasionar colapso en un futuro.

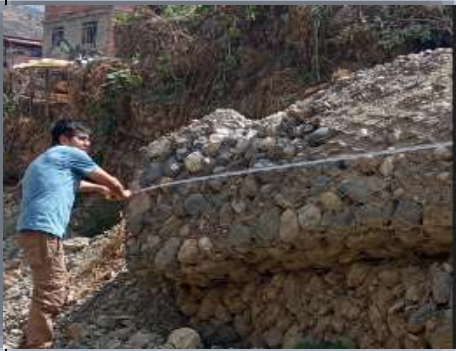
Colapso	Se encontró 10m de muro de gaviones en colapso esto producto de las socavaciones y deterioros que sufrió la bases	En las progresivas 0+590 - 0+600

En las progresivas 0+590 a 0+600 se evidenció colapso de la estructura de gavión de 10 metros lineales esto debido a las socavaciones que vienen generando las fuertes lluvias
Tramo N°7	Progresiva inicial: 0+600	Progresiva Final: 0+700		
Indicadores	Descripción	Progresiva	Evidencia	Interpretación
Derrumbes laterales	Se observó que no cuenta con muro de gaviones esto origina a que haya continuos derrumbes siendo propenso a ser vulnerable	En las progresivas 0+ 650 - 0+ 700

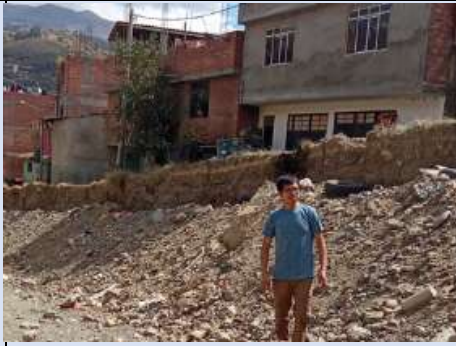
En las progresivas 0+ 650 a 0+ 700 se observó derrumbes en las franjas de la ribera del río puesto que no existe muro de gaviones se encuentra visible la carretera de trocha carrozable y por ello existe peligro de desborde del río
Tramo N°8	Progresiva inicial: 0+700	Progresiva Final: 0+800

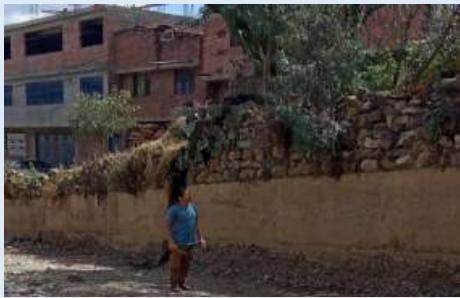
Muro provisional	Se evidencio muros provisionales ante crecidas de caudal , en esta parte no hay muro de gaviones	0+700 - 0+ 800

En las progresivas 0+700 a 0+ 800 no se visualizó muro de gaviones, solo cuentan con muro provisional de piedra y base de concreto
Tramo N°9	Progresiva inicial: 0+800	Progresiva Final: 0+900		
Indicadores	Descripción	Progresiva	Evidencia	Interpretación
Muro provisional	Se evidencio muros provisionales ante crecidas de caudal, en esta parte no hay muro de gaviones	0+800 - 0+ 900

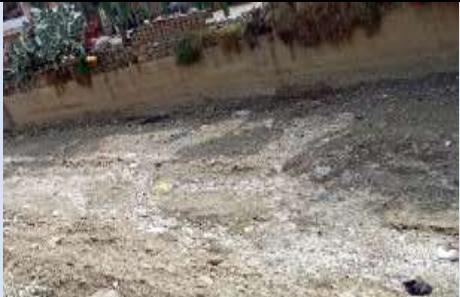
En las progresivas 0+800 a 0+ 900 no se visualizó muro de gaviones, solo cuentan con muro provisional de piedra y base de concreto

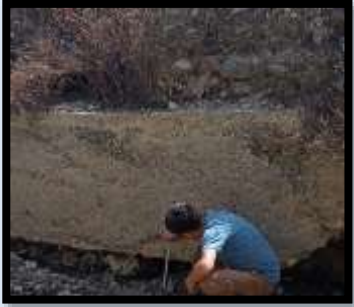
Componente	Apreciación	Descripción	Evidencia
Socavación	En peligro	En 0+260 - 0+270 existe socavaciones que son de 0.30 a 0.50 cm de profundidad permitiendo un asentamiento de los muros de gaviones

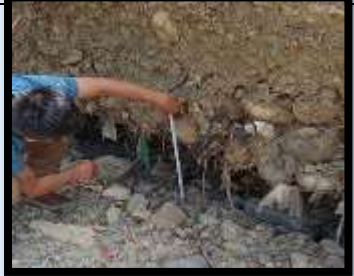
Erosión	En peligro	En los meses de diciembre y abril se incrementa el caudal causando mayores erosiones y socavaciones.

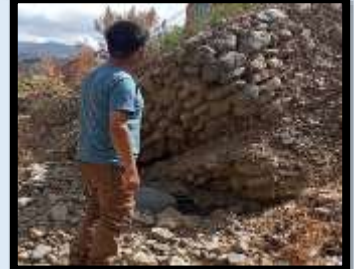
Colapso	En peligro	En la progresiva 0+590 - 0+600 el muro de gaviones está colapsado siendo un peligro de desbordarse

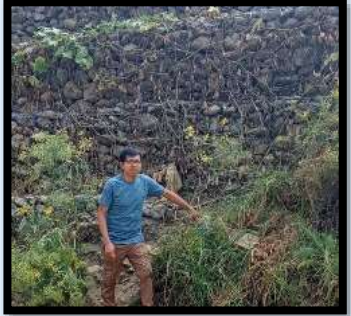
Vegetación	En peligro	En las progresivas de 0+000 - 0+050 existe mucha vegetación esto puede ocasionar a deterioro de las mallas y aumento de escombros

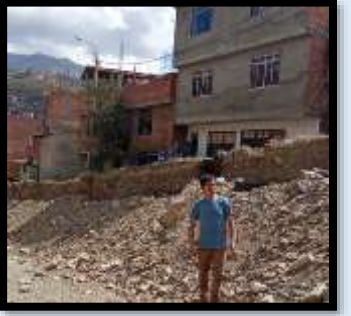
Deterioro de las riberas del rio	En peligro	No existe muro de gavión en las progresivas 0+700 - 1+000 así mismo existe derrumbes esto puede ocasionar desborde y colapso de la carretera que se encuentra colindante al Rio

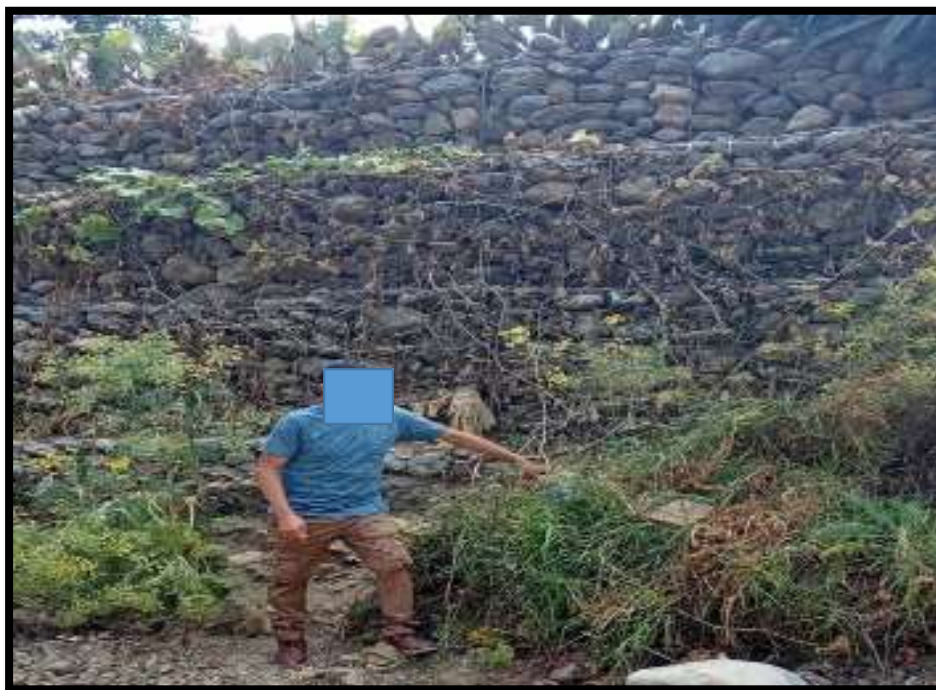
Figura N°15: Se muestra vegetacion y malezas en el contorno de muro de gaviones

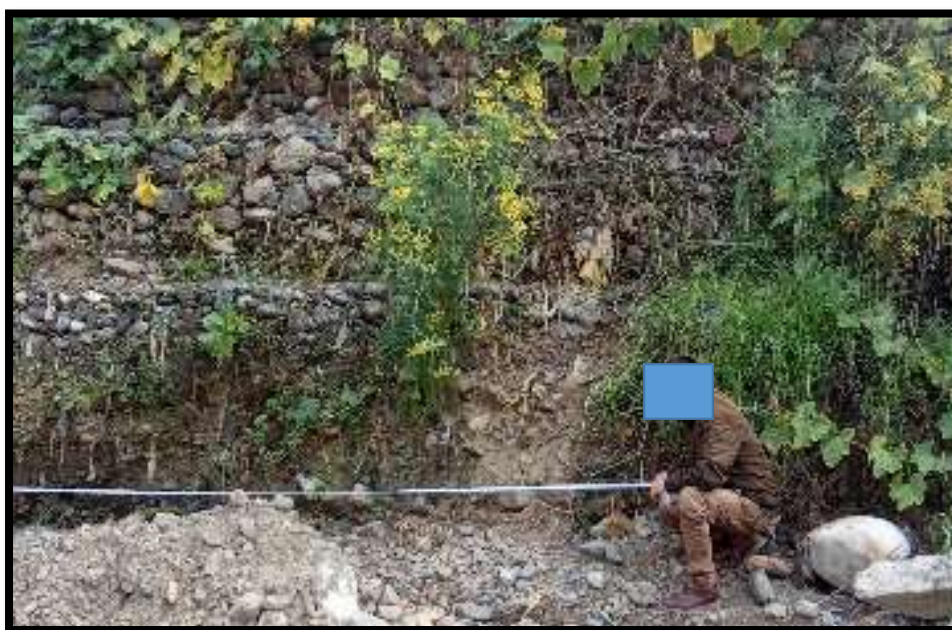
Figura N°16: Se realiza la medición de la erosión en la base de muro de gaviones

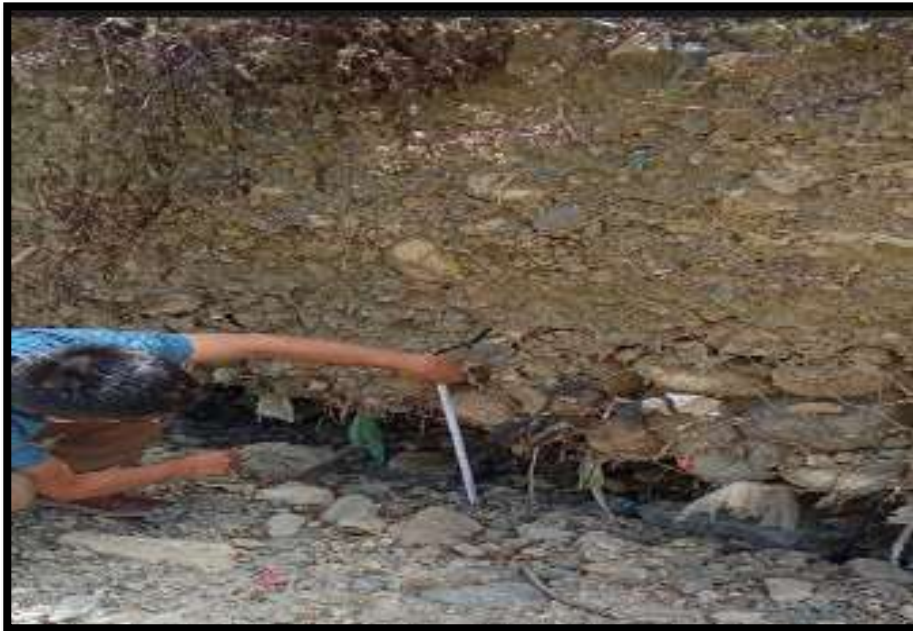
Figura N°17: Medicion de socavación en la base del muro de gaviones

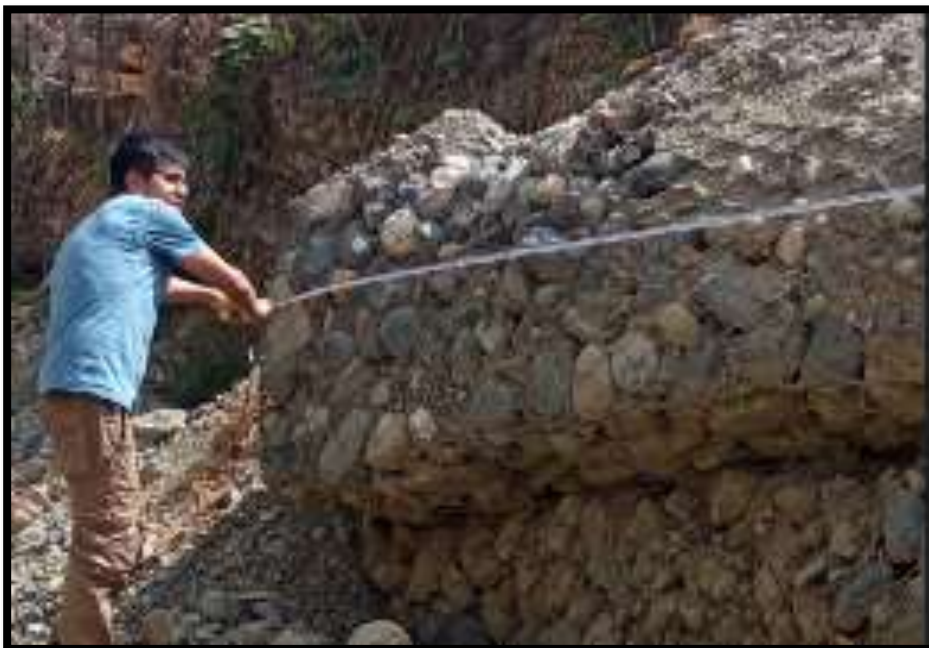
Figura N°18: Colapso del muro de gaviones de 10m de longitud

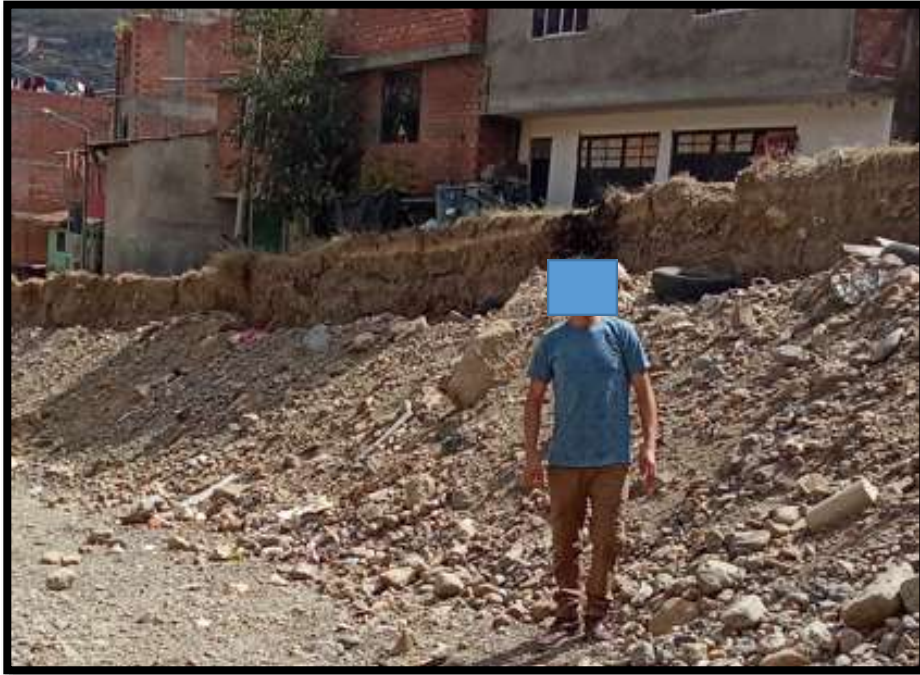
Figura N°19: No existe muro de gaviones

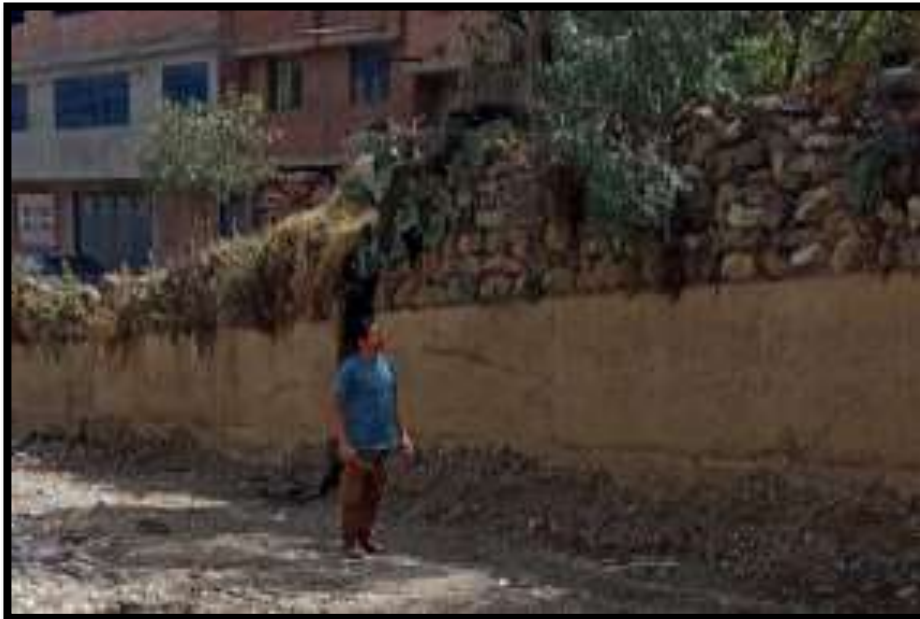
Figura N°20: Muro provisional de 354ml
