**UNIVERSIDAD CATÓLICA LOS ÁNGELES DE CHIMBOTE
FACULTAD DE CIENCIAS E INGENIERÍA
PROGRAMA DE ESTUDIO DE INGENIERÍA CIVIL**

**EVALUACIÓN DEL MURO DE GAVIONES PARA MEJORAR LA DEFENSA RIBEREÑA
DE LA MARGEN IZQUIERDA DEL RÍO KIATARI, EN EL CENTRO POBLADO SANTA
ROSA DE ALTO KIATARI, DISTRITO DE PANGOA, PROVINCIA DE SATIPO, REGIÓN
JUNÍN - 2024**

TESIS PARA OPTAR EL TÍTULO PROFESIONAL DE INGENIERO CIVIL

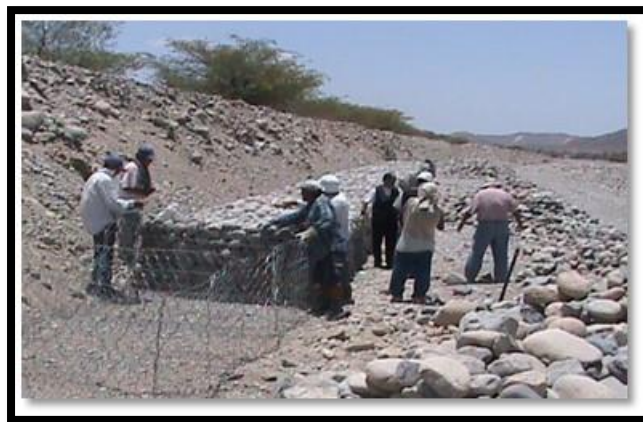
Figura 3: Gavión tipo Caja

Los gaviones tipo caja son estructuras rectangulares de malla metálica que se llenan con piedras u otros materiales granulares. Estas cestas pueden variar en tamaño y dimensiones según los requisitos del proyecto. Se apilan horizontalmente para formar muros de contención, creando una estructura sólida y resistente. Los gaviones tipo caja son adecuados para una variedad de aplicaciones, desde estabilizar taludes hasta proteger contra la erosión en áreas ribereñas. (9)

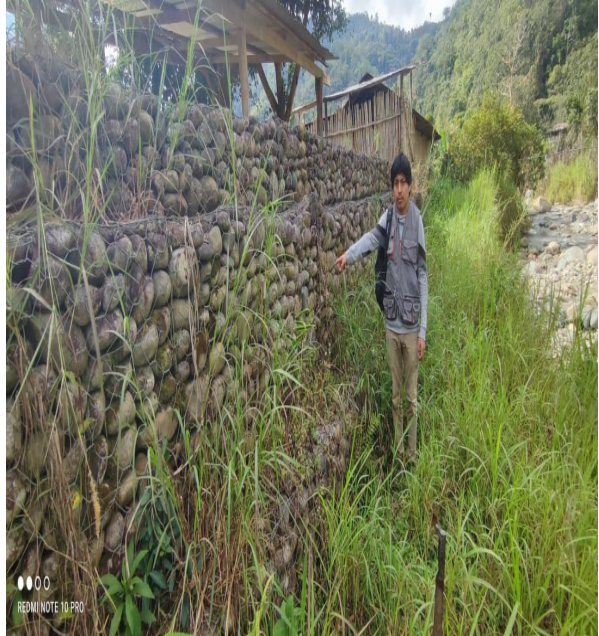
Progresiva		Margen	Descripción de la zona vulnerable	
Inicio	Fin		Zona vulnerable	Evidencia
0+000	0+040	Izquierda	<ul style="list-style-type: none"> ✓ Desgaste de los Gaviones: Los gaviones muestran signos de desgaste, con rocas que parecen desordenadas y posiblemente desplazadas. ✓ Falta de Mantenimiento de la Vegetación: La vegetación que crece alrededor y sobre los gaviones no está controlada, lo que puede desestabilizar la estructura. ✓ Erosión del Suelo: Hay signos de erosión en la base del muro de gaviones, lo que indica que el suelo está siendo lavado por el agua. ✓ Proximidad de Estructuras Habitacionales: La cercanía de las viviendas a la estructura de gaviones sugiere un alto riesgo para los residentes en caso de falla del muro. ✓ Ausencia de Protección Adicional: No se observan medidas adicionales de protección contra la erosión, como barreras vegetales más robustas o estructuras complementarias.

Progresiva		Descripción de la evaluación	
Inicio	Fin	Margen	Descripción
0+000	0+040	Izquierda	En esta progresiva revela varias vulnerabilidades críticas en la estructura de gaviones y el entorno adyacente. Los signos de desgaste y el desplazamiento de las rocas en los gaviones, junto con la falta de mantenimiento de la vegetación circundante, indican una estructura que podría estar comprometida. La erosión visible en la base del muro y la proximidad de las viviendas aumentan significativamente el riesgo para los residentes en caso de falla estructural. La ausencia de medidas de protección adicionales y la cercanía al lecho del río también sugieren un alto riesgo de inundaciones durante las crecidas. Estas observaciones subrayan la necesidad de un mantenimiento riguroso, la implementación de medidas de protección adicionales y la gestión adecuada de la vegetación para asegurar la estabilidad y seguridad del área.

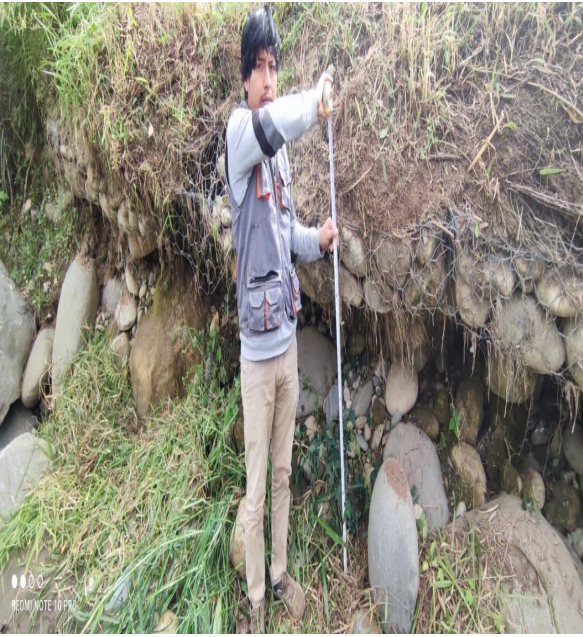
<ul style="list-style-type: none"> ✓ Inundaciones Potenciales: La cercanía del muro al lecho del río sugiere un riesgo elevado de inundaciones en época de crecida. 	
0+040	0+080	Izquierda	<ul style="list-style-type: none"> ✓ Exposición de Raíces: Las raíces de la vegetación están expuestas, lo que indica una pérdida de suelo significativa y la erosión del terreno. ✓ Erosión bajo los Gaviones: La parte inferior de los gaviones está expuesta debido a la erosión del suelo, lo que compromete la estabilidad de la estructura. ✓ Rocas Desplazadas: Se observan rocas grandes que se han desplazado de su posición original, indicando movimientos del suelo y erosión. ✓ Huecos y Espacios Vacíos: Hay huecos visibles entre las rocas y el suelo, lo que sugiere que el suelo ha sido lavado y no hay una compactación adecuada. ✓ Vegetación No Controlada: La vegetación no controlada y desorganizada puede contribuir a la desestabilización del suelo y de la estructura de los gaviones. ✓ Indicadores de Flujos de Agua: La presencia de vegetación y rocas indica que han ocurrido flujos de agua que han socavado el suelo.

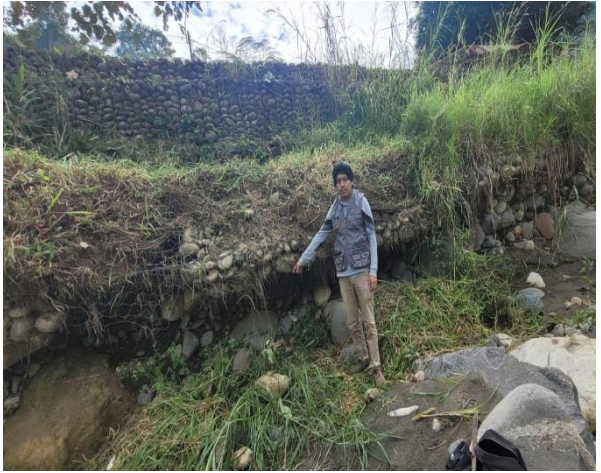
0+080	0+120	Izquierda	<ul style="list-style-type: none"> ✓ Desnivel del Terreno: El terreno presenta un desnivel considerable que puede afectar la estabilidad estructural. ✓ Exposición de Gaviones: Partes de los gaviones están expuestas y no cubiertas por el suelo, lo que sugiere una erosión significativa.

<ul style="list-style-type: none"> ✓ Falta de Integridad en la Base de los Gaviones: La base de los gaviones parece estar socavada, lo que compromete su estabilidad. ✓ Ausencia de Protección en la Parte Inferior: La parte inferior del muro de gaviones carece de protección adicional contra la erosión. ✓ Acumulación de Escombros: Hay escombros acumulados cerca de la base del muro, lo que puede obstruir el flujo de agua y agravar la erosión. ✓ Vegetación Desordenada y Espesa: La vegetación en la parte superior del muro es espesa y desordenada, lo que puede contribuir a la desestabilización del suelo.

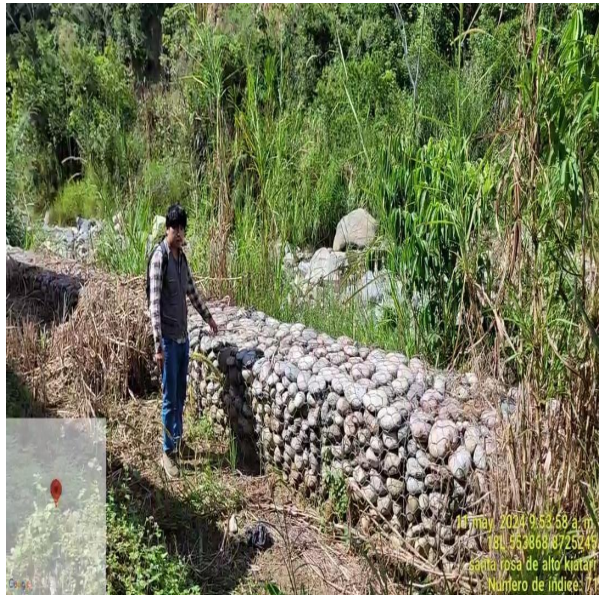
0+120	0+160	Izquierda	<ul style="list-style-type: none"> ✓ Desnivel en la Superficie del Gavión: La superficie del gavión presenta desniveles, lo que puede indicar una compactación desigual o erosión interna. ✓ Fragmentación del Gavión: El gavión parece fragmentado, lo que sugiere una construcción deficiente o daño progresivo. ✓ Poca Integración con el Terreno Circundante: El gavión no parece estar bien integrado con el terreno circundante, lo que puede aumentar la susceptibilidad a la erosión. ✓ Erosión Lateral: Hay signos de erosión lateral en los bordes del gavión, lo que podría comprometer la estabilidad estructural. ✓ Ausencia de Anclajes Visibles: No se observan anclajes visibles que ayuden a asegurar el gavión al terreno. ✓ Vegetación Densa Alrededor: La vegetación densa y sin control alrededor del gavión puede ocultar daños y contribuir a la inestabilidad.

0+120	0+160	Izquierda	En esta progresiva revela varias vulnerabilidades adicionales en el muro de gaviones que requieren atención. La superficie del gavión presenta desniveles, lo que indica una posible compactación desigual o erosión interna, y la fragmentación del gavión sugiere una construcción deficiente o daño progresivo. La falta de integración con el terreno circundante y los signos de erosión lateral en los bordes aumentan la susceptibilidad de la estructura a la erosión, comprometiendo su estabilidad. Además, la ausencia de anclajes visibles y la vegetación densa y sin control alrededor del gavión pueden ocultar daños y contribuir a la inestabilidad del terreno. Es fundamental mejorar la compactación y refuerzo de los gaviones, integrar mejor la estructura con el terreno, implementar anclajes adecuados y controlar la vegetación circundante para asegurar la integridad y efectividad de la protección contra la erosión.

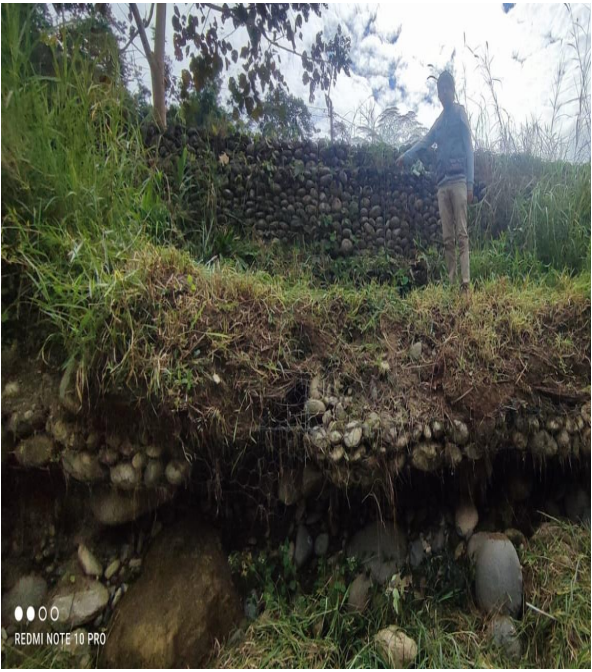
0+160	0+200	Izquierda	<ul style="list-style-type: none"> ✓ Erosión Profunda Bajo el Gavión: La base del muro de gaviones muestra una erosión profunda y socavación, lo que sugiere una pérdida de soporte crítico. ✓ Desprendimiento del Suelo Superior: El suelo en la parte superior del gavión se está desprendiendo, indicando un alto riesgo de colapso. ✓ Ausencia de Protección Vegetal en el Talud: La falta de vegetación protectora en el talud contribuye a la inestabilidad y erosión del terreno. ✓ Exposición de Raíces y Rocas: Las raíces y rocas expuestas indican una erosión severa y una pérdida significativa de suelo. ✓ Desintegración de la Estructura de Gaviones: Se observan signos de desintegración en la estructura de los gaviones, con posibles huecos y espacios vacíos. ✓ Acumulación de Sedimentos en la Base: La base del muro tiene una acumulación de sedimentos, lo que podría indicar flujos de agua no controlados y erosión activa.

<p>A photograph showing a retaining wall constructed from gabions (wire mesh cages filled with stones). The wall exhibits significant erosion, with soil and vegetation missing from the top and sides. A person is standing on top of the wall for scale. The image is watermarked with 'REDMI NOTE 10 PRO'.</p>

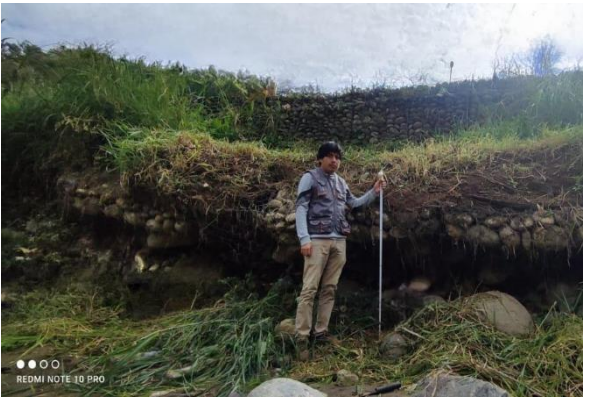
0+200	0+240	Izquierda	<ul style="list-style-type: none"> ✓ Desprendimiento de Rocas en la Base: Se observa desprendimiento de rocas en la base del muro de gaviones, indicando pérdida de material y soporte. ✓ Inestabilidad del Suelo Inferior: El suelo en la parte inferior muestra signos de inestabilidad y posible desplazamiento. ✓ Vegetación en la Base: La presencia de vegetación en la base del muro puede contribuir a la desestabilización del terreno y la estructura.

<ul style="list-style-type: none"> ✓ Erosión de la Parte Media del Muro: La parte media del muro de gaviones parece estar erosionada y expuesta, lo que compromete su integridad. ✓ Huecos y Espacios Vacíos en el Muro: Hay huecos visibles en la estructura del muro, lo que indica una pérdida de cohesión y estabilidad. ✓ Acumulación de Material Vegetal: La acumulación de material vegetal en la base y alrededores del muro sugiere una falta de mantenimiento adecuado.

<p>en la base del muro y la erosión de la parte media de la estructura aumentan el riesgo de desestabilización y colapso. Además, los huecos visibles en el muro de gaviones reflejan una pérdida de cohesión y estabilidad, mientras que la acumulación de material vegetal sugiere una falta de mantenimiento adecuado. Es esencial implementar medidas de refuerzo y estabilización del muro, remover la vegetación inadecuada y asegurar un mantenimiento regular para prevenir mayores daños y asegurar la integridad de la estructura.</p>
0+240	0+280	Izquierda	<p>En esta progresiva muestra varias vulnerabilidades críticas en el muro de gaviones y su entorno. La presencia de vegetación creciendo directamente sobre el muro puede desestabilizar la estructura al introducir raíces que separan las piedras. El desnivel pronunciado del terreno frente al muro aumenta la presión sobre la estructura, mientras que las secciones desgastadas indican una pérdida de material y eficacia. La integración deficiente entre secciones del muro crea puntos débiles que pueden ser más susceptibles a la erosión y al colapso. La acumulación de material orgánico en la base del muro puede retener humedad, acelerando su deterioro, y la ausencia de medidas de protección adicionales en la parte inferior del muro lo deja vulnerable a la erosión. Es crucial implementar medidas de reforzamiento, mejorar la integración de las secciones del muro y gestionar adecuadamente la vegetación y los materiales orgánicos para asegurar la estabilidad y durabilidad del muro de gaviones.</p>

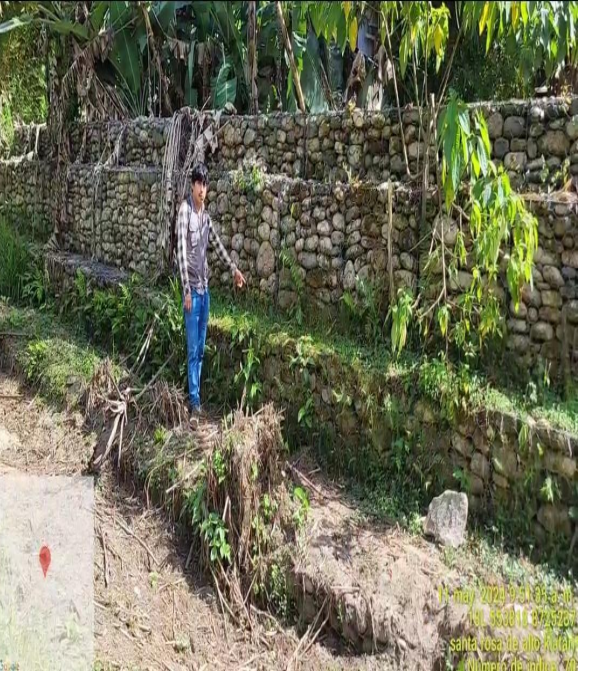
0+240	0+280	Izquierda	<ul style="list-style-type: none"> ✓ Presencia de Vegetación en la Estructura: Hay vegetación creciendo directamente sobre el muro de gaviones, lo que puede desestabilizar la estructura. ✓ Desnivel Pronunciado del Terreno Frente al Muro: El terreno frente al muro presenta un desnivel significativo, lo que puede aumentar la presión sobre la estructura. ✓ Secciones de Gaviones Desgastadas: Algunas secciones del muro de gaviones parecen más desgastadas que otras, indicando una posible pérdida de material y eficacia. ✓ Integración Deficiente entre Secciones del Muro: Hay áreas donde las secciones de los gaviones no parecen estar bien integradas, creando puntos débiles. ✓ Acumulación de Material Orgánico en la Base: La acumulación de material orgánico en la base del muro puede retener humedad y acelerar el deterioro de la estructura. ✓ Ausencia de Protección en la Parte Inferior del Muro: Falta de medidas de protección adicionales en la parte inferior del muro, lo que lo deja vulnerable a la erosión.

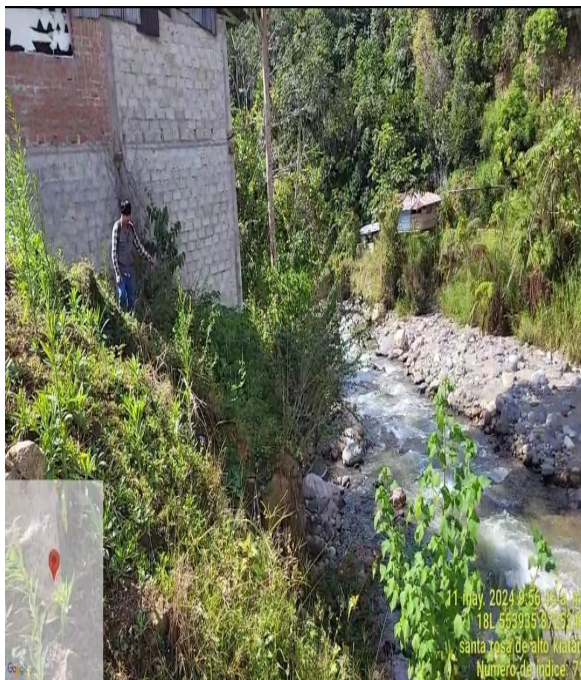
0+280	0+350	Izquierda	<ul style="list-style-type: none"> ✓ Proximidad de la Estructura a la Ribera: La edificación está muy cerca del borde del río, lo que la hace vulnerable a la erosión y posibles inundaciones. ✓ Desnivel y Pendiente Empinada: El terreno tiene un desnivel pronunciado y una pendiente empinada, aumentando el riesgo de deslizamientos. ✓ Falta de Protección del Terreno: No hay barreras o muros de contención visibles que protejan el terreno de la erosión. ✓ Erosión Activa del Terreno: Hay signos visibles de erosión en el terreno, lo que puede desestabilizar la estructura de la edificación cercana. ✓ Vegetación Densa y Desordenada: La vegetación es densa y desordenada, lo que puede ocultar señales de erosión y dificultar la implementación de medidas correctivas. ✓ Ausencia de Drenaje Adecuado: No se observan sistemas de drenaje adecuados para manejar el flujo de agua, lo que puede agravar la erosión.

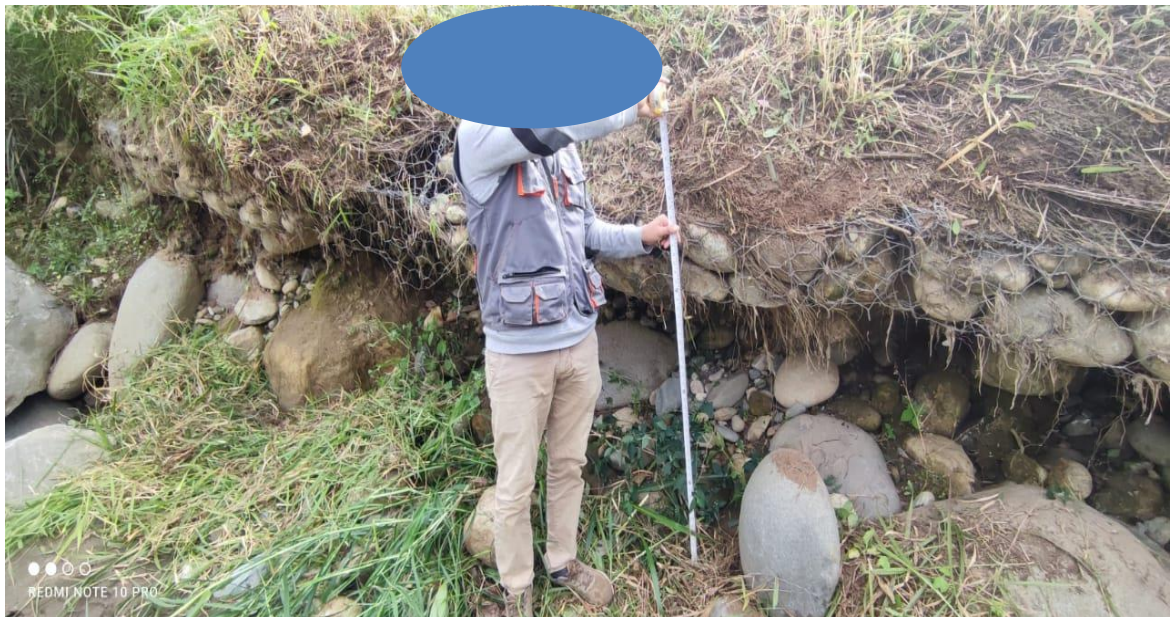
Figura 11: Tomando medida de la defensa ribereña tipo caja

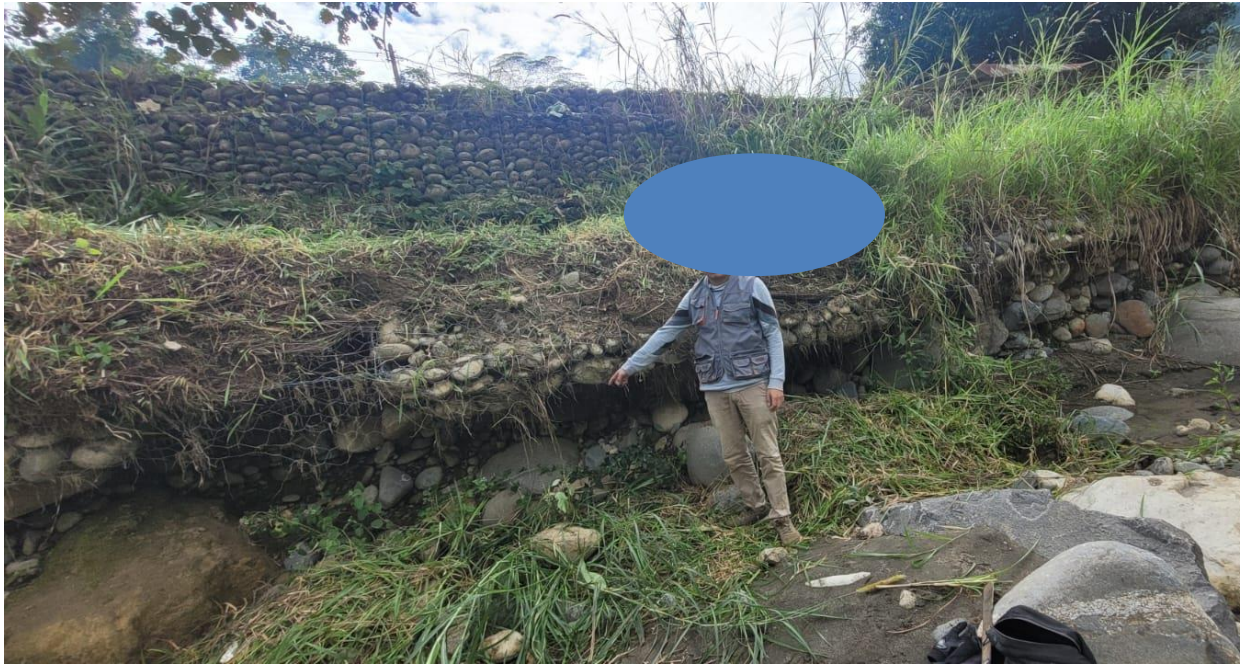
Figura 12: Muro de gavión con socavación

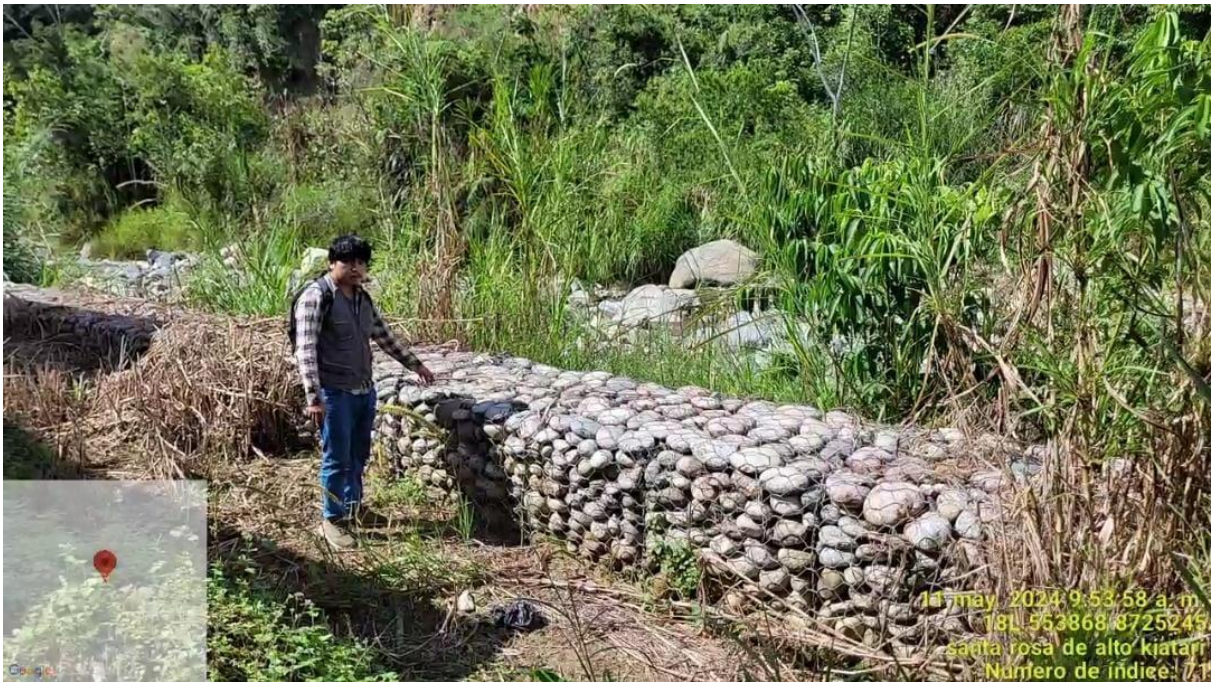
Figura 13: Malla de alambre galvanizada corroída.

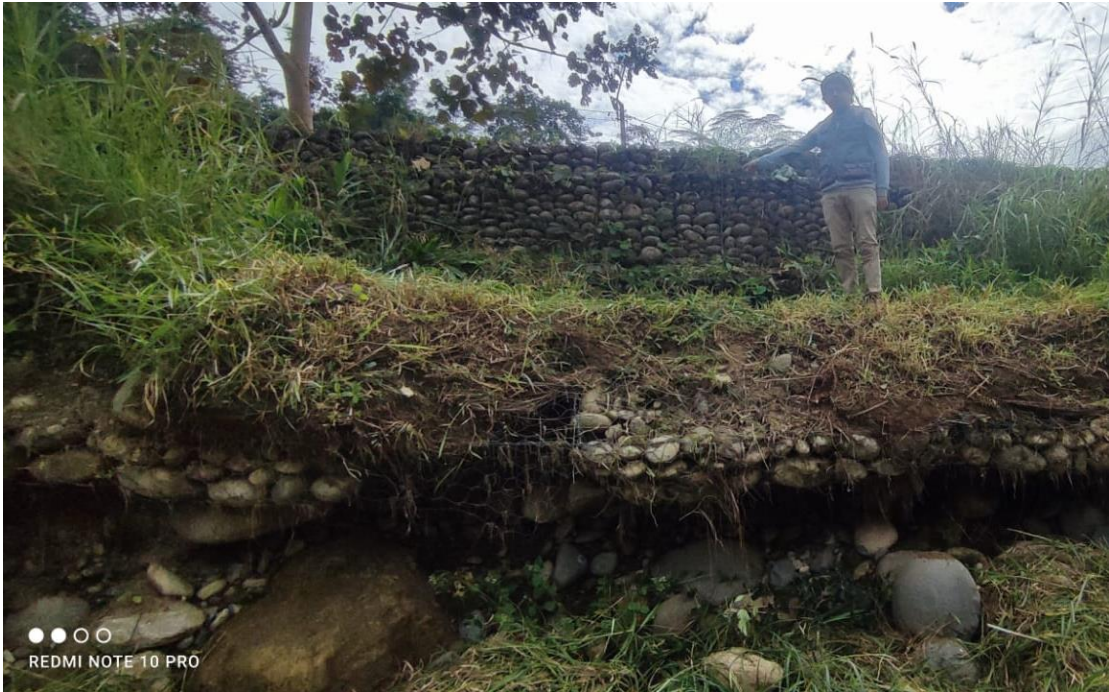
Figura 14: Muro de gavi3n tipo caja de 4 niveles.

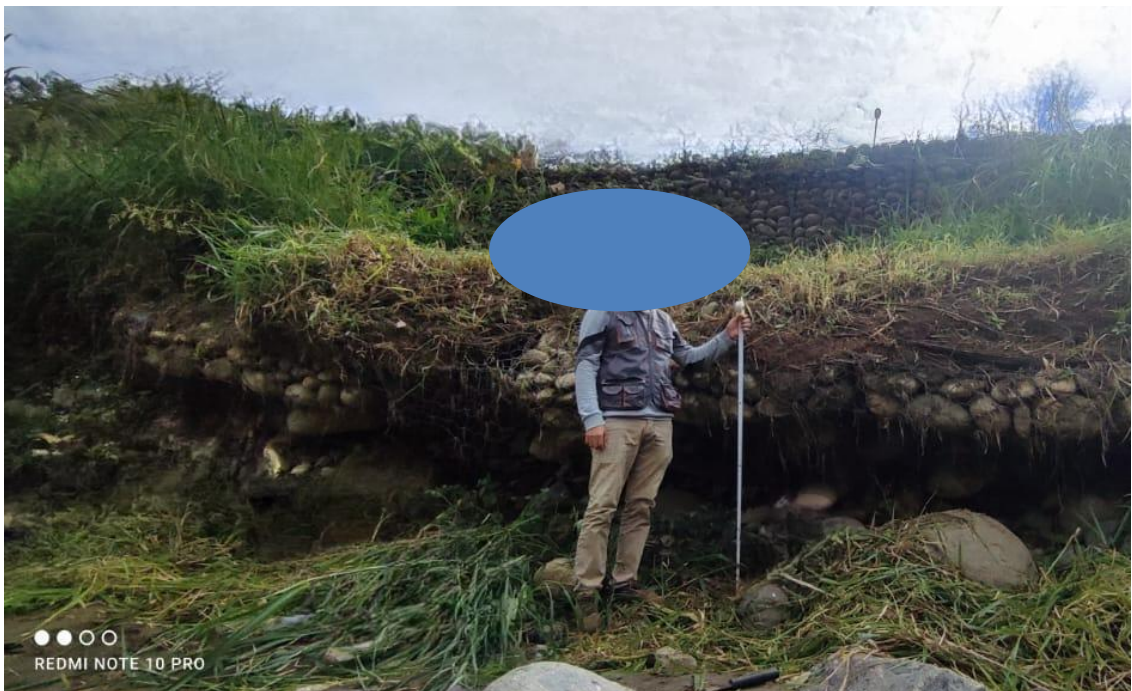
Figura 15: Altura de socavaci3n sobre el muro de gavi3n.

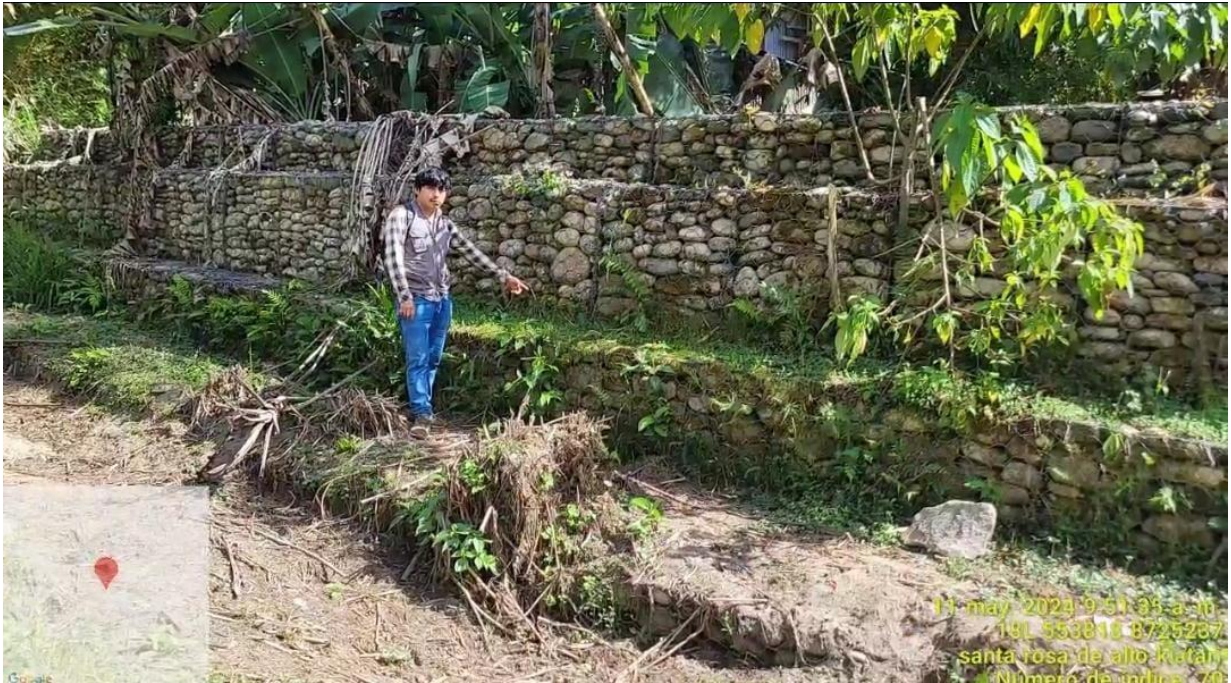
Figura 16: Muro de gavión tipo caja de 4 niveles.
