**UNIVERSIDAD CATÓLICA LOS ÁNGELES DE CHIMBOTE  
FACULTAD DE CIENCIAS E INGENIERÍA  
PROGRAMA DE ESTUDIO DE INGENIERÍA CIVIL**

**EVALUACIÓN DEL MURO DE GAVIONES, PARA MEJORAR LA CONDICIÓN DE LA  
DEFENSA RIBEREÑA DE LA MARGEN DERECHA DEL RÍO NEGRO, DISTRITO  
PADRE ABAD, PROVINCIA PADRE ABAD, REGIÓN UCAYALI-2024**

**TESIS PARA OPTAR EL TÍTULO PROFESIONAL DE INGENIERO CIVIL**

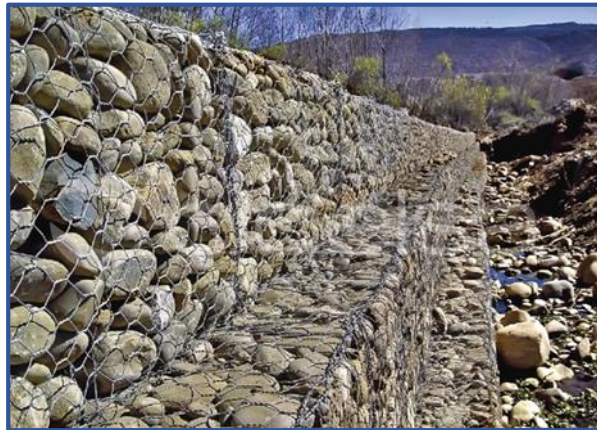
Define Vásquez et al (14) que los gaviones son tipo jaulas de mallas de alambre que se rellenan con piedras de la medida como se pide en el proyecto, hechos con alambre galvanizado.

**Figura 1:** Observamos los gaviones. Obtenido del libro Vásquez et al (14).

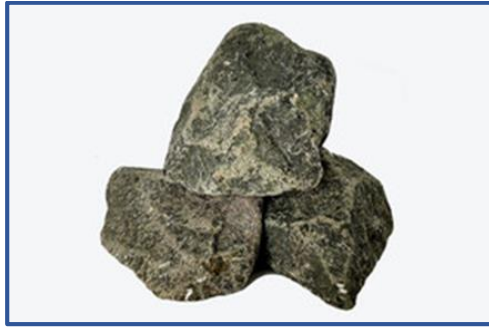
**Figura 2:** Piedra o bloques de rocas. Obtenido del libro Vásquez et al (14).

Las cajas de gaviones son rellenas con canto rodado, piedras u otro material de relleno para ofrecer permanencia al muro.

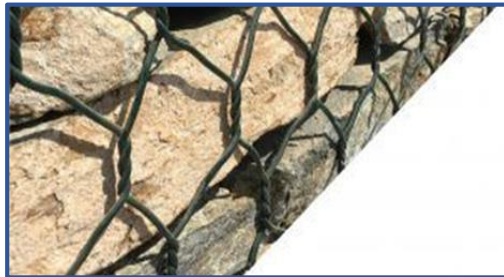
Los cajones están formados por mallas hexagonales que son de doble torsión, para que la malla tenga más firmeza es entrelazado 3 veces. (14)

**Figura 3:** Malla de triple torsión. Obtenido del libro Vásquez et al (14).

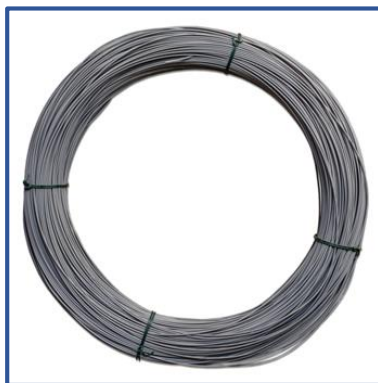
El alambre eta revestido con zinc que es para evitar la corrosión. También es usado para asegurar las mallas y conservar el tipo de gavión. (14)

**Figura 4:** Alambre galvanizado. Obtenido del libro Vásquez et al (14).

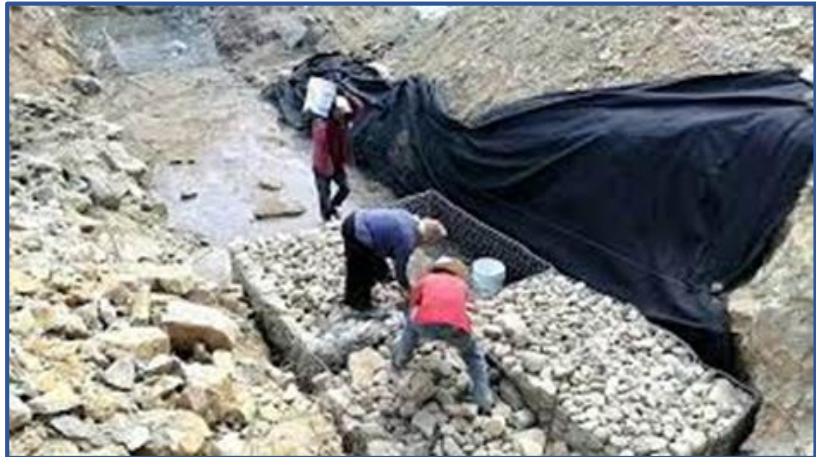
Es opcional el uso del geotextil, pero hay casos en que se usa para evitar las filtraciones de pequeños cuerpos extraños, estas son colocadas en la parte de atrás de los gaviones.

**Figura 5:** Geotextil. Obtenido del libro Vásquez et al (14).

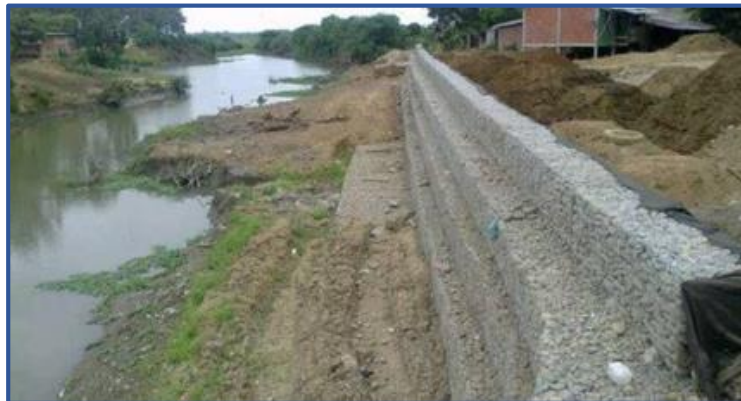
**Figura 6:** Muro de gaviones. Obtenido del libro Vásquez et al (14).

Define Vásquez et al (14) son estructuras que se construyen a base de piedra y alambre formando cajas para ser colocadas en los bordes de ríos para evitar las inundaciones causadas por los desbordes. (14)

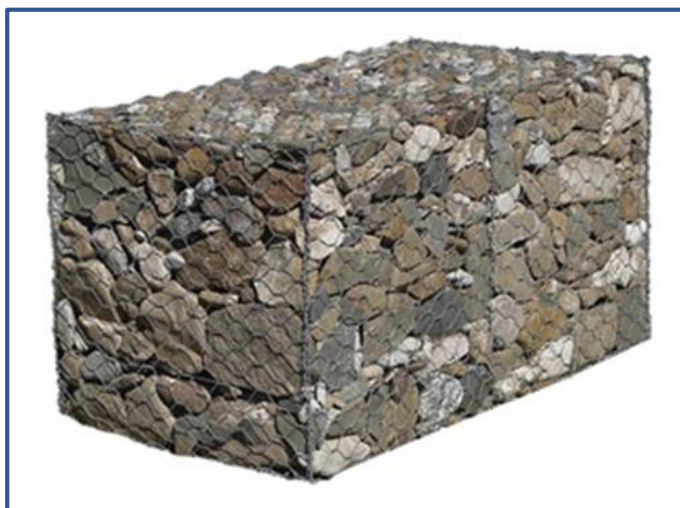
Son cajas en forma de rectángulos que se colocan unas sobre otras formando un muro. Se emplean en zonas que necesitan mayor estabilidad. (14)

**Figura 7:** Gaviones tipo caja. Obtenido del libro Vásquez et al (14).

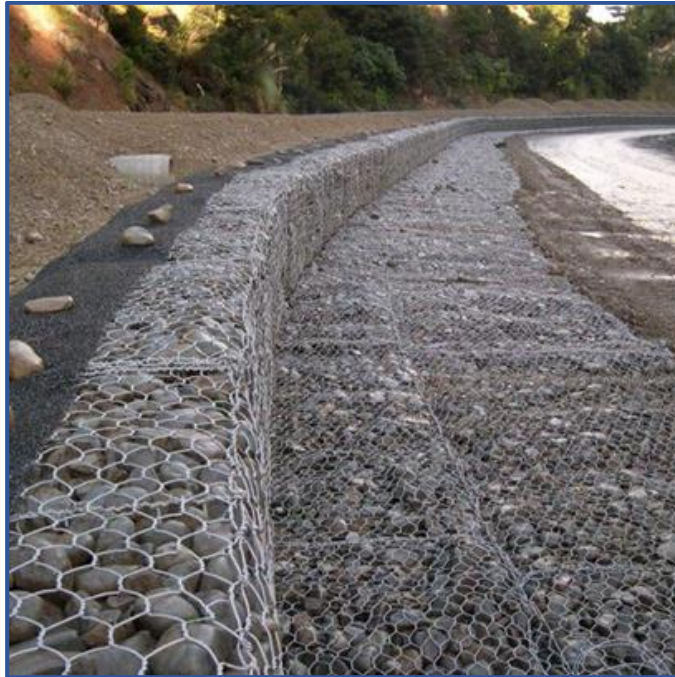
Están elaboradas en forma de un colchón, este tipo de muro de gaviones son excelentes en ríos, quebradas para evitar los daños que ocasionan la erosión. (14)

**Figura 8:** Gaviones tipo colchón. Obtenido del libro Vásquez et al (14).

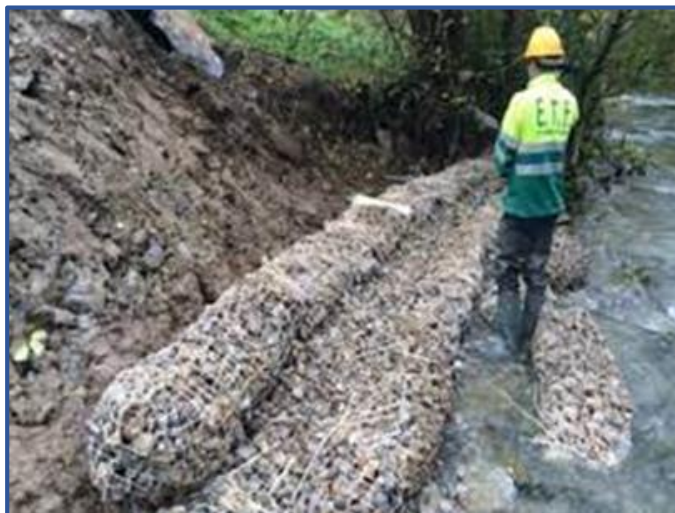
También son ideales para las orillas de los ríos, quebradas, canales. Tienen forma de un cilindro. (14)

**Figura 10:** Gaviones tipo saco. Obtenido del libro Vásquez et al (14).

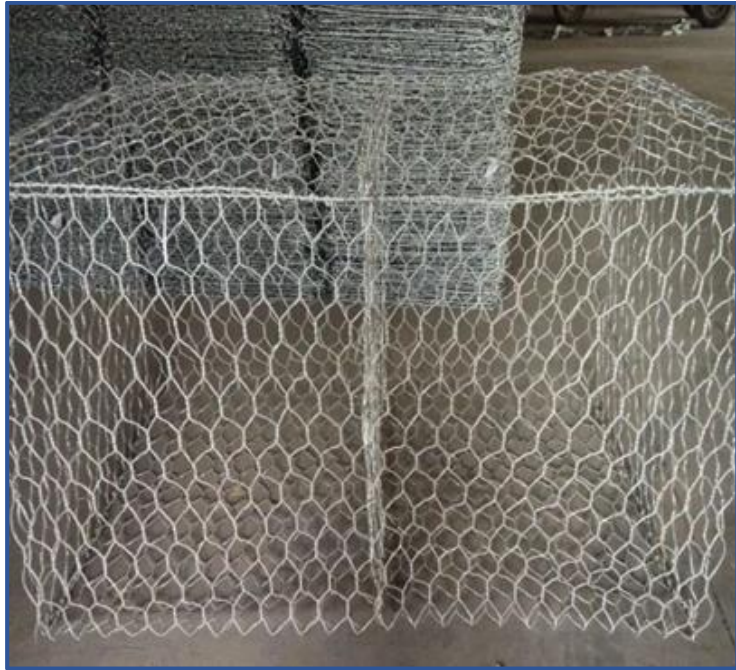
Son usadas en diferentes zonas, son mallas de doble torsión.

**Figura 11:** Mallas hexagonales. Obtenido del libro Vásquez et al (14).

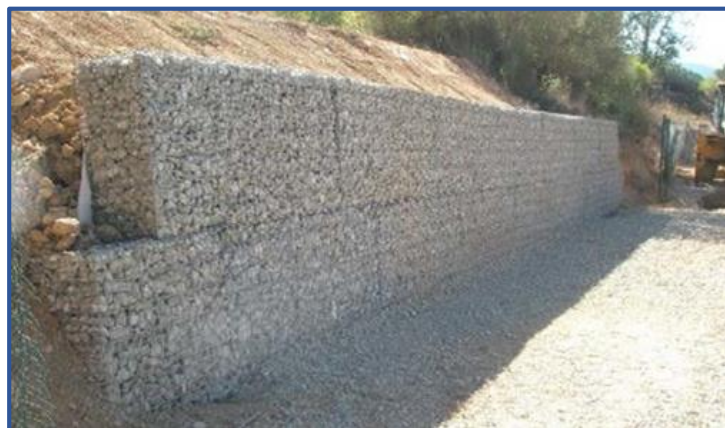
**Figura 12:** Gaviones para protección de taludes. Obtenido del libro Vásquez et al (14).

Son usados en terreno inestables, son de forma prisma o también rectangulares para dar estabilidad. (14)

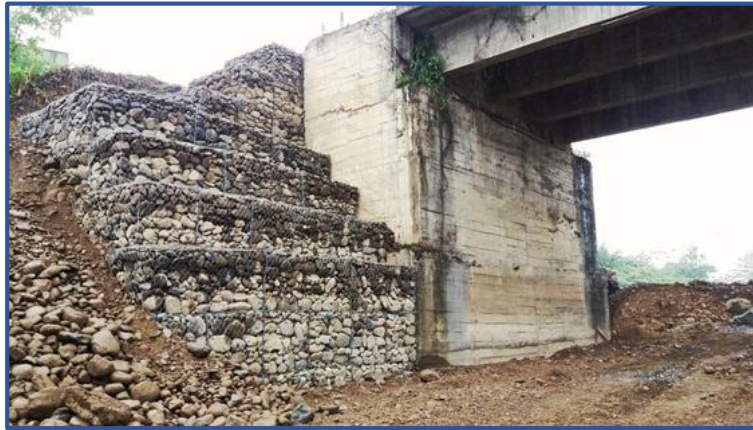
**Figura 13:** Gaviones para protección de puentes. Obtenido del libro Vásquez et al (14).

Se usan como paredes de defensa en los pilares de la construcción de los puentes evitando la erosión de la corriente.

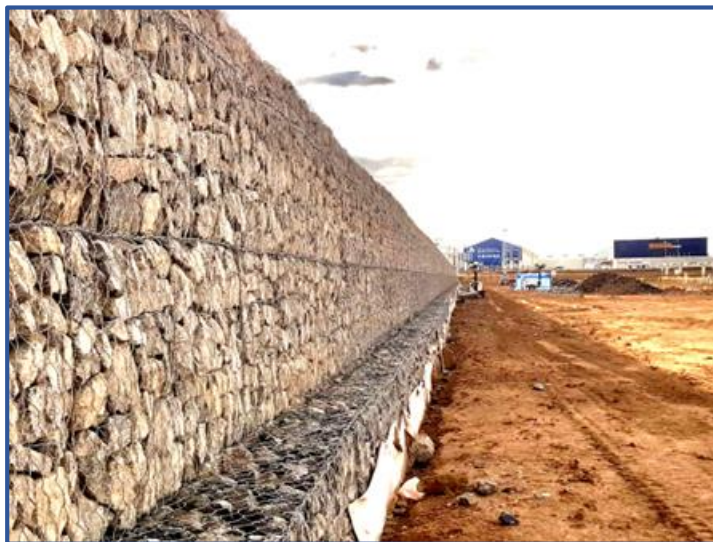
**Figura 14:** Muro de contención de gaviones. Obtenido del libro Vásquez et al (14).

Estos muros son usados para contener tierra, son flexibles y se adaptan fácilmente al terreno. (14)

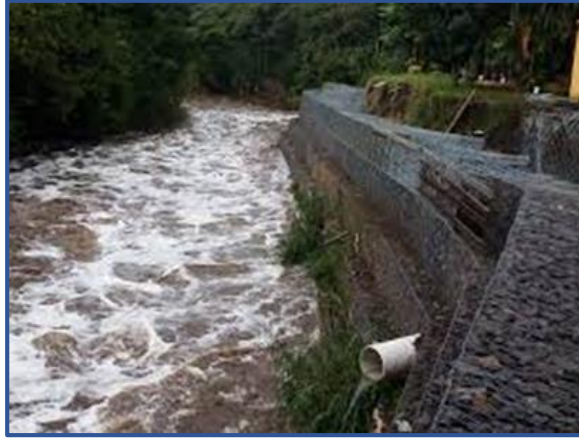
**Figura 15:** Gaviones para ríos y canales. Obtenido del libro Vásquez et al (14).

Loas gaviones se colocan al borde de los ríos como defensa para evitar los desbordes de las aguas y evitar inundaciones. (14)

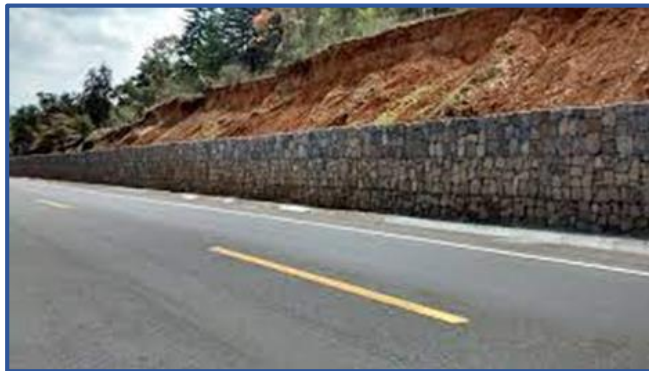
**Figura 16:** gaviones para protección vial. Obtenido del libro Vásquez et al (14).

Son empleados para la protección de los caminos y carreteras que causan las fuertes lluvias. (14)

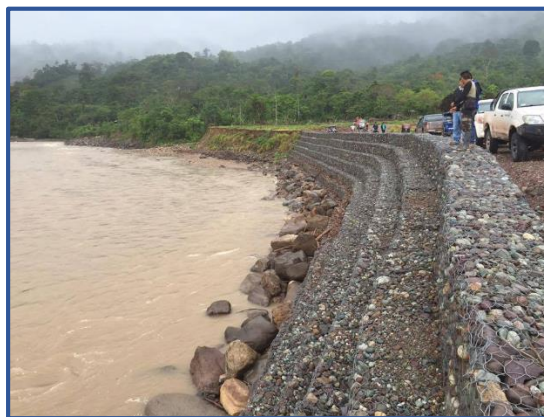
**Figura 18:** Defensa ribereña. Obtenido del libro Almedia (15).

Define Almedia (15) que son estructuras que se colocan en las orillas de ríos para evitar inundaciones y proteger a las poblaciones evitando grandes daños, tienen el objetivo es contener las crecientes de las aguas de ríos producidas por las intensas lluvias en diferentes zonas.

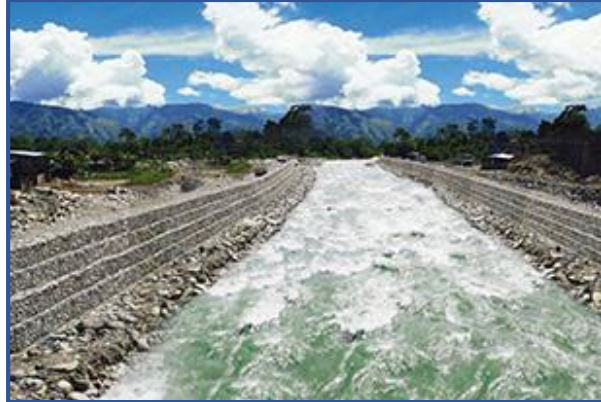
**Figura 18:** Gaviones. Obtenido del libro Almedia (15).

Son cajas abarrotadas de materiales como piedras que son usadas en las riberas de ríos, canales, quebradas que sirven para proteger de las inundaciones. (15)

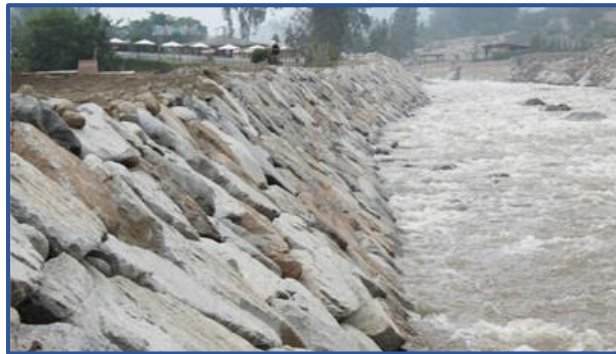
**Figura 19:** Revestimiento en enrocado. Obtenido del libro Almedia (15).

Las rocas son colocadas cuidadosamente en las orillas de los ríos para evitar el daño que ocasiona la corriente del agua. (15)

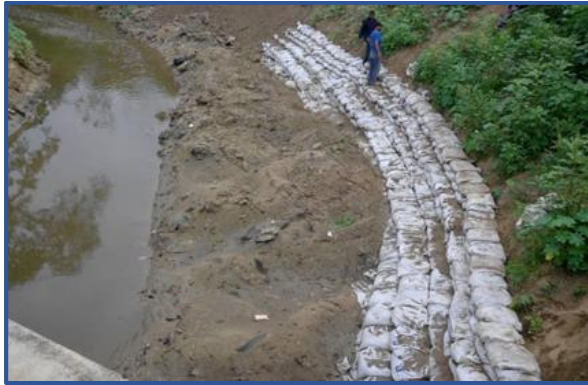
**Figura 20:** Sacos de arena. Obtenido del libro Almedia (15).

Sirven en caso de las inundaciones, se sitúan en las zonas de riesgo. (15)

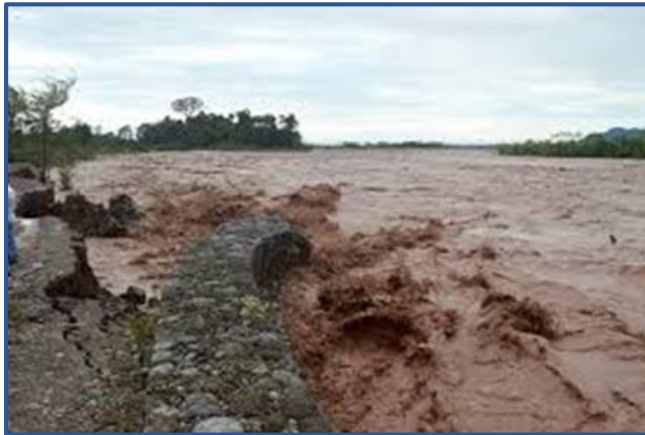
**Figura 21:** Espigones. Obtenido del libro Almedia (15).

Se construyen de la orilla hasta el río. Permitiendo el pase del agua con velocidad limitada.

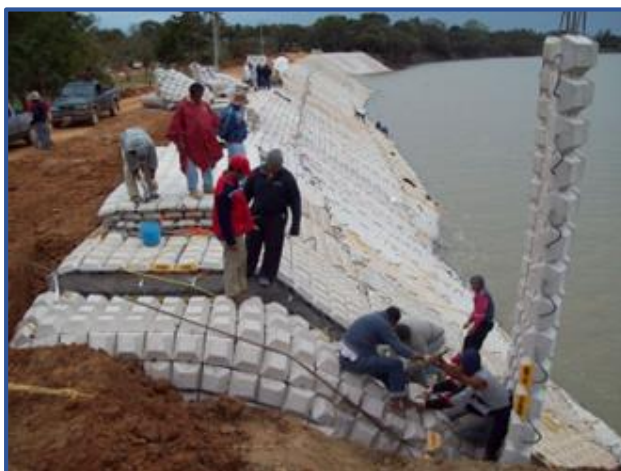
**Figura 22:** Concreto articulado. Obtenido del libro Almedia (15).

Se usan para fijar las orillas de los ríos y conservar el ancho.

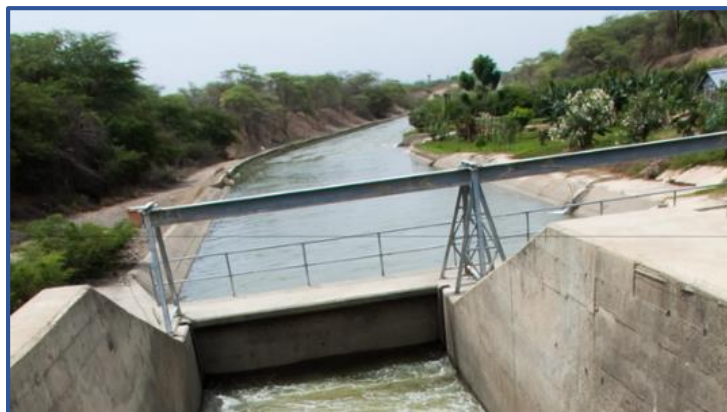
**Figura 23:** Represas y reservorios. Obtenido del libro Almedia (15).

Estas construcciones ayudan a vigilar el flujo de los ríos para evitar inundaciones. (15)

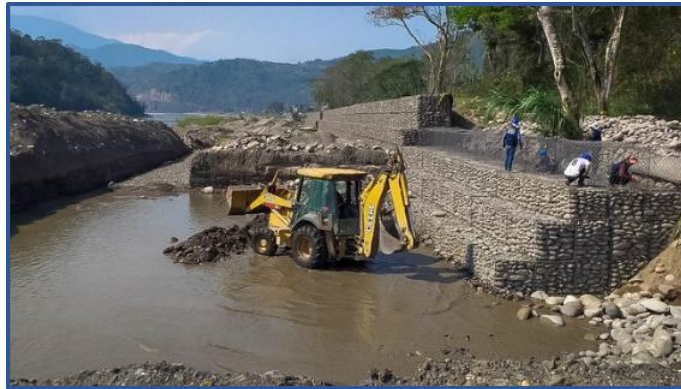
**Figura 24:** Defensa ribereña. Obtenido del libro Almedia (15).

Se construyen muros en las orillas de los ríos para evitar los desbordes que ocasionan las crecientes aguas por las lluvias. (15)

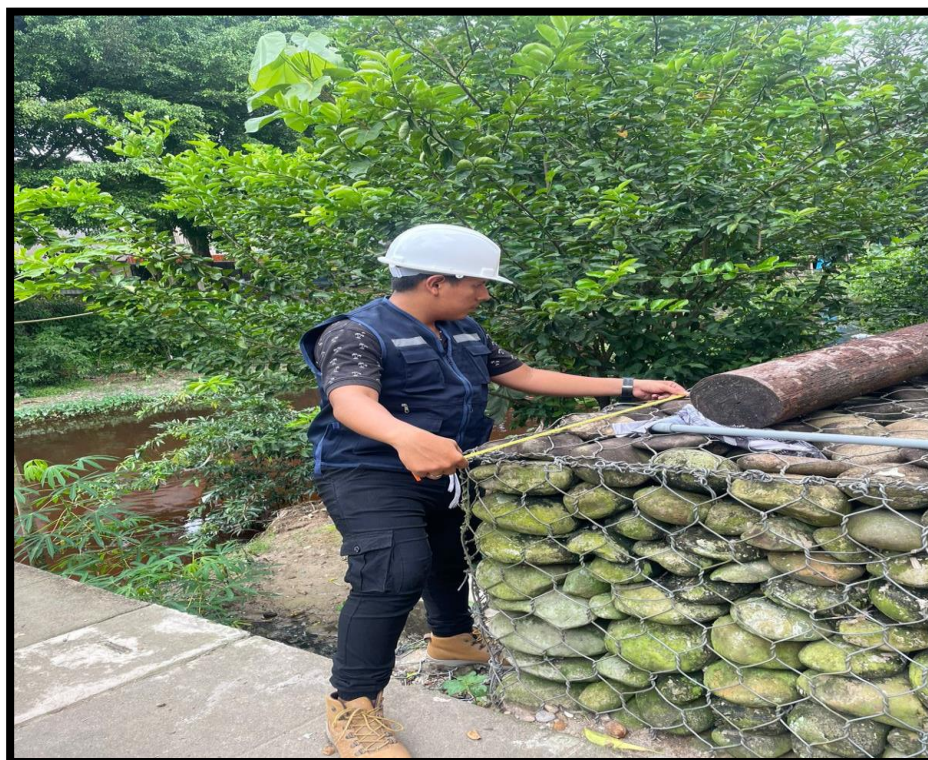
Figura 1: Evaluación de la progresiva 0+000 a 0+450

1.-Evaluación del muro de gaviones existente		
Ítem	TIPO DE FALLA	Descripción
01	Vegetación	Se observó presencia de vegetación en todos los tramos
02	Desmonte o basura	Se observó una gran cantidad de desmonte y basura
03	Rotura de malla	Se observó rotura de malla en casi toda la progresiva evaluada

04	Agregados	Se observó rocas menores a 4" durante todo el tramo evaluado
05	Corrosión	No se observó que exista corrosión en todo el tramo.
06	Desplome	No se observó que exista desplome en todo el tramo.
07	Socavación	No se observó que exista socavación en todo el tramo.
08	Asentamientos	No se observó que exista asentamientos en todo el tramo.

Interpretación: Mediante la evaluación de muro de gaviones de la margen derecha del río negro se observa rotura de malla en casi toda la progresiva sin presentar corrosión, además de ello existen rocas de diámetros menor a la abertura hexagonal de la malla por lo que es un problema del sistema constructiva y se puede observar la presencia de vegetación y maleza en todo el muro de gavión.

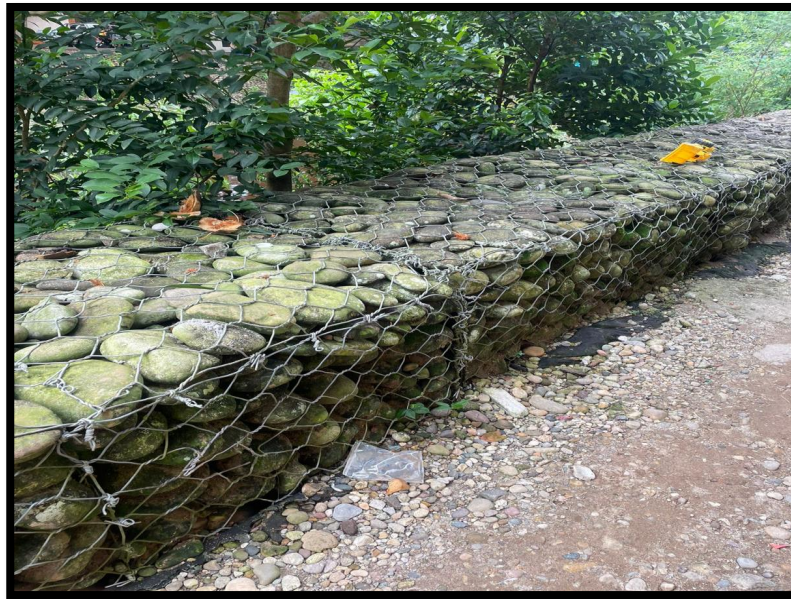
Figura 2: Evaluación de la progresiva 0+450 a 0+800

<b>1.-Evaluación del muro de gaviones existente</b>		
<b>Ítem</b>	<b>TIPO DE FALLA</b>	<b>Descripción</b>
01	Vegetación	Se observa presencia de vegetación en todos los tramos
02	Desmonte o basura	Se observa una gran cantidad de desmonte y basura
03	Rotura de malla	Se observa rotura de malla en casi toda la progresiva evaluada
04	Agregados	Se observa rocas menores a 4" durante todo el tramo evaluado
05	Corrosión	No se observó que exista corrosión en todo el tramo.
06	Desplome	No se observó que exista desplome en todo el tramo.
07	Socavación	No se observó que exista socavación en todo el tramo.
08	Asentamientos	No se observó que exista asentamientos en todo el tramo.

Interpretación: Mediante la evaluación de muro de gaviones de la margen derecha del río negro se observa rotura de malla en casi toda la progresiva sin presentar corrosión, además de ello existen rocas de diámetros menor a la abertura hexagonal de la malla por lo que es un problema del sistema constructiva y se puede observar la presencia de vegetación y maleza en todo el muro de gavión.

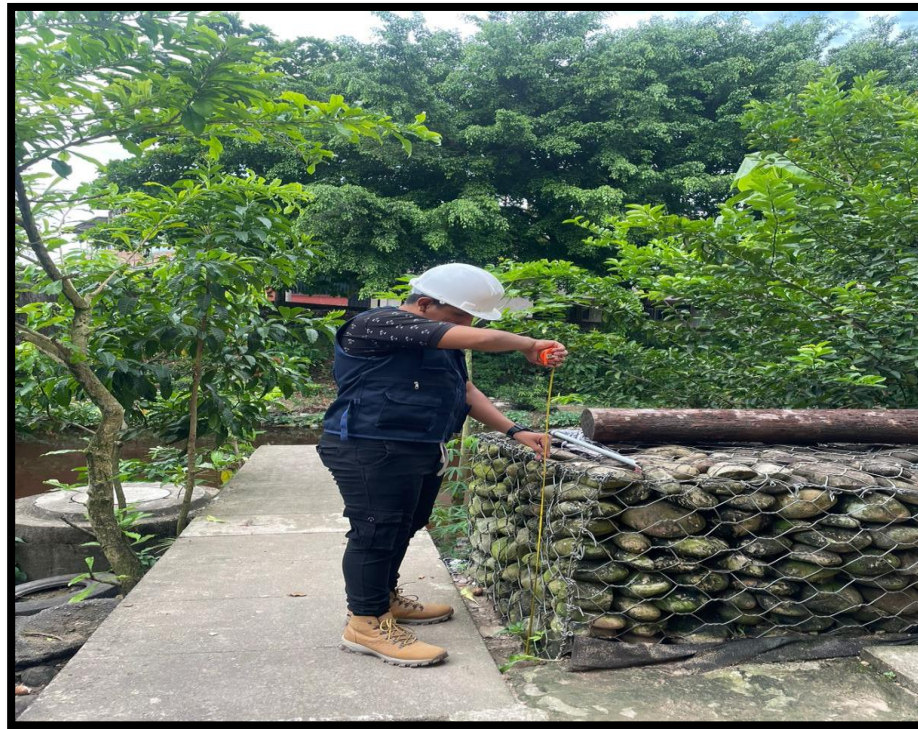
Figura 3: Evaluación de la progresiva 0+800 a 0+1100

<b>1.-Evaluación del muro de gaviones existente</b>		
<b>Ítem</b>	<b>TIPO DE FALLA</b>	<b>Descripción</b>
01	Vegetación	Se observó la presencia de vegetación en todos los tramos
02	Desmonte o basura	Se observó desmonte y basura
03	Rotura de malla	No se observó roturas en este tramo
04	Agregados	Se observó la variación del tamaño de las rocas que son menores a 4"
05	Corrosión	No se observó que exista corrosión en todo el tramo.
06	Desplome	No se observó que exista desplome en todo el tramo.
07	Socavación	No se observó que exista socavación en todo el tramo.
08	Asentamientos	No se observó que exista asentamientos en todo el tramo.

Interpretación: Mediante la evaluación de muro de gaviones de la margen derecha del río negro se observa rotura de malla en casi toda la progresiva sin presentar corrosión,

además de ello existen rocas de diámetros menor ala abertura hexagonal de la malla por lo que es un problema del sistema constructiva y se puede observar la presencia de vegetación y maleza en todo el muro de gavión.

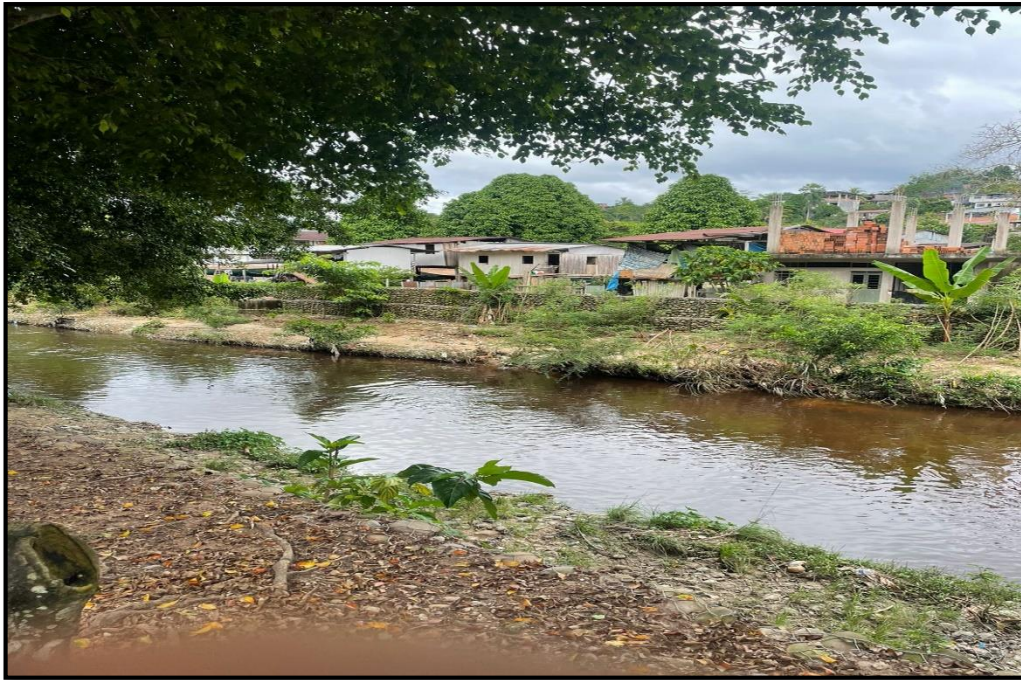
**Figura 4: Frente del muro de gaviones existente**

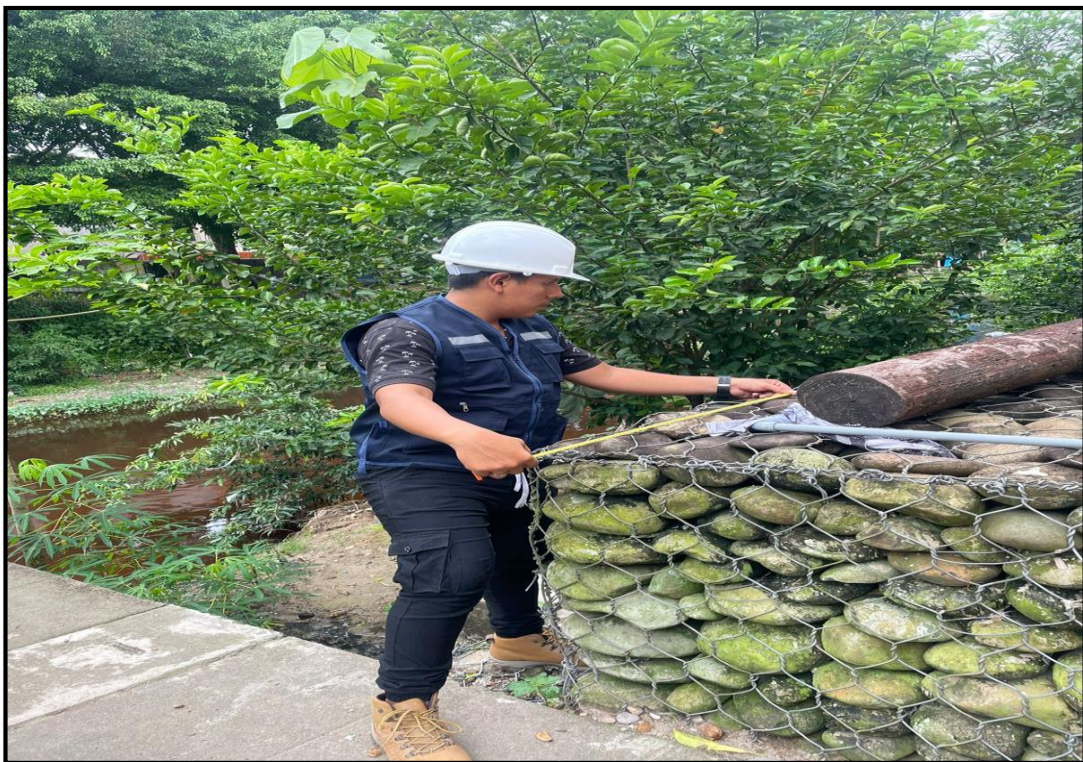
**Figura 5: Medición de los gaviones**

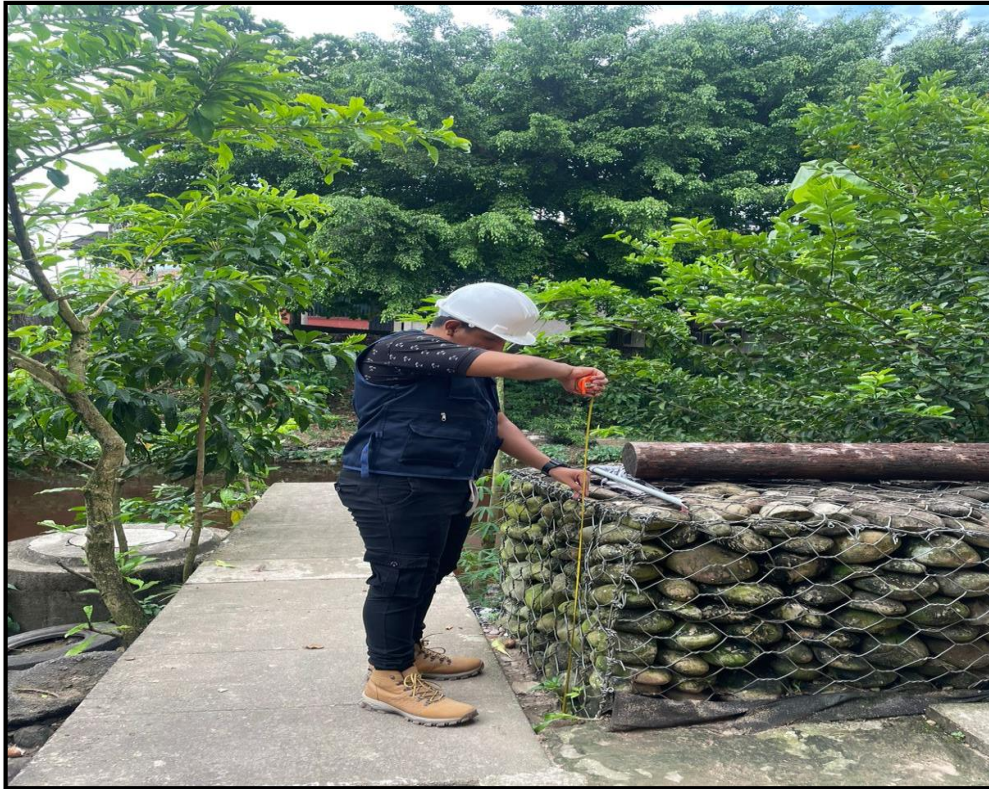
Figura 6: Desmonte y basura al rededor del gavi3n

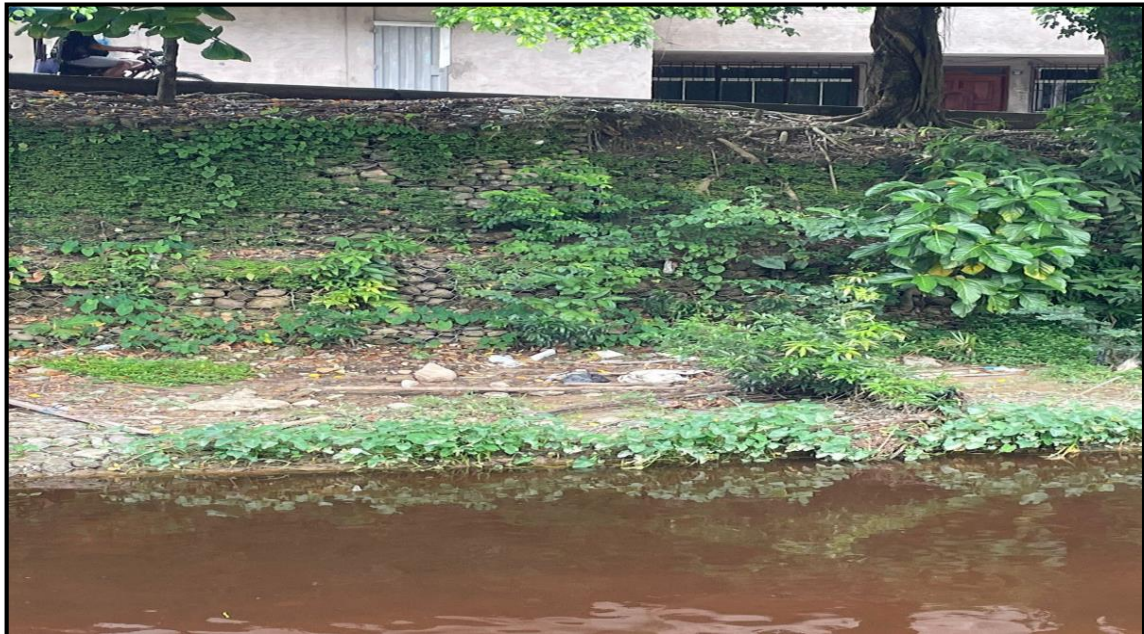
Figura 7: Desmonte y basura al rededor del gavi3n

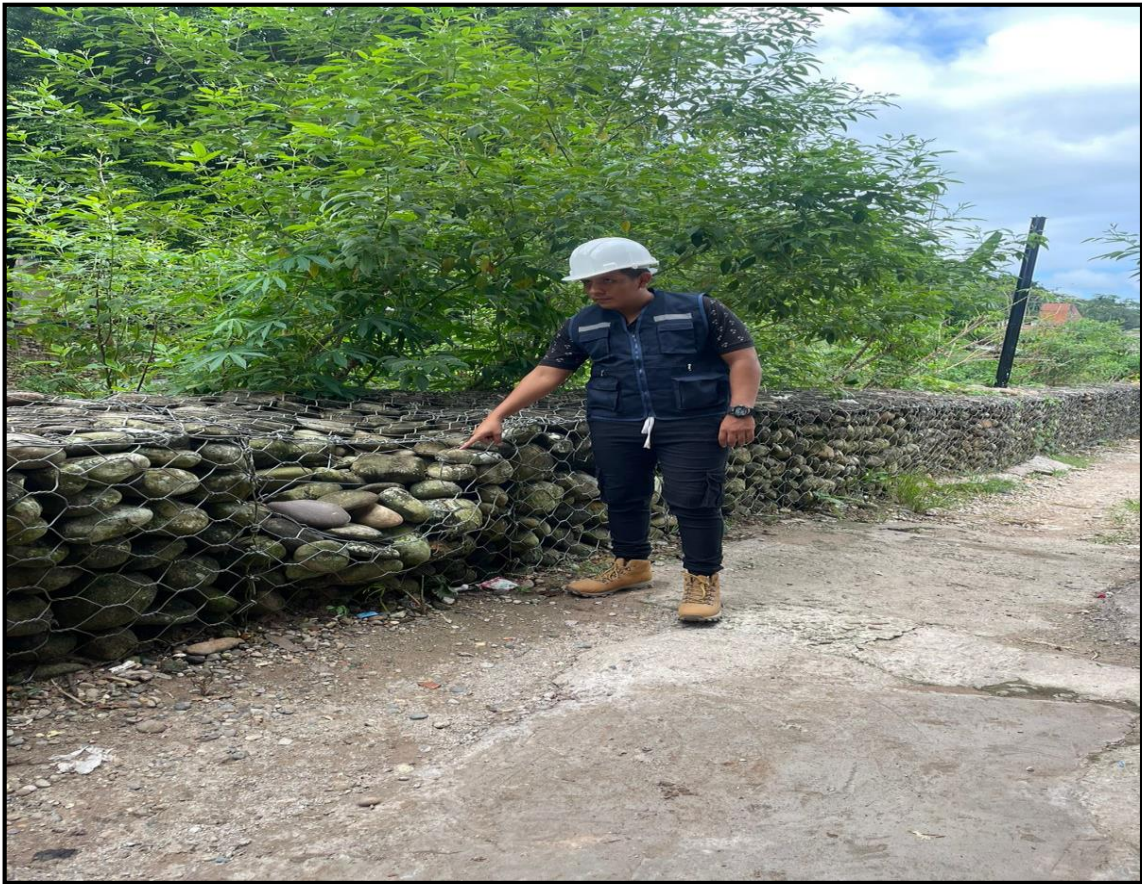
<p style="text-align: center;">Rotura de Malla</p>  	<p>Presenta desprendimiento del amarre de la malla por realizar un llenado exagerado y por el mal amarre en la tapa de la caja de los gaviones que es un problema del sistema constructivo, para estos se debe mejorar mediante un tejido de reforzamiento de mallas.</p>
<p style="text-align: center;">Agregados</p>  	<p>Las rocas que van dentro de la caja de los gaviones como se observa no cumplen los diámetros mínimos ya que hay rocas de 4cm a 20cm donde gran cantidad son menores de las aberturas de las mallas hexagonales. por lo que se pide realizar en las cajas de gaviones un cambio de rocas en los tramos donde las cajas están abierta por rotura de mallas.</p>

Figura 8: Malla rota de los gaviones

1.03.01	REPARACION DE MALLAS POR ROTURAS D-2.7mm DE GAVION	und	200.00	40.00	8,000.00

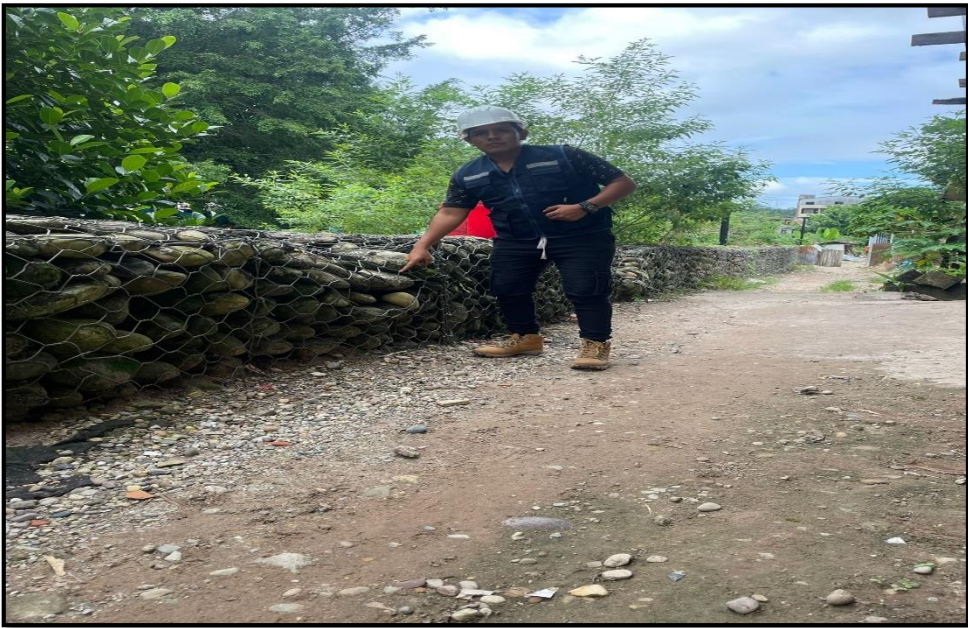
Figura 9: Punto de deficiencia del Muro de gaviones

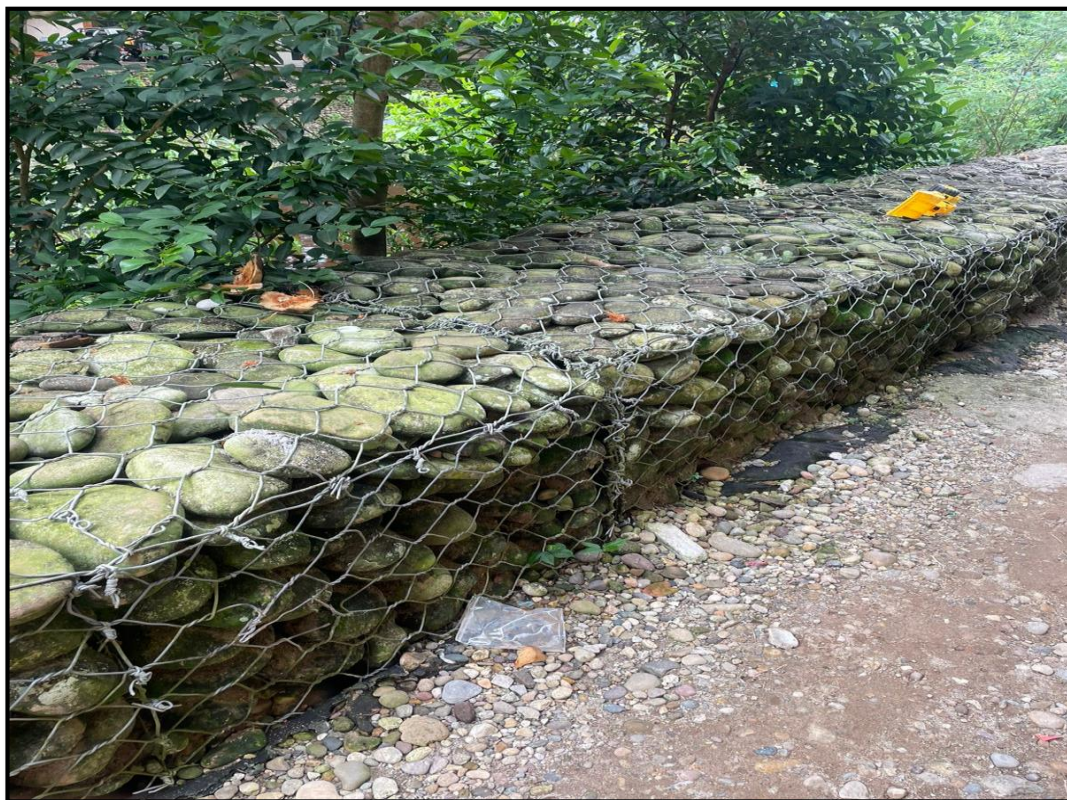
Figura 10: Muro de gaviones a evaluar
