**UNIVERSIDAD CATÓLICA LOS ÁNGELES DE CHIMBOTE
FACULTAD DE CIENCIAS E INGENIERÍA
PROGRAMA DE ESTUDIO DE INGENIERÍA CIVIL**

**EVALUACIÓN DE MURO DE GAVIONES PARA MEJORAR LA DEFENSA RIBEREÑA,
MARGEN IZQUIERDA DEL RÍO TAMBO, DISTRITO DE RAYMONDI, PROVINCIA DE
ATALAYA, DEPARTAMENTO DE UCAYALI - 2024**

TESIS PARA OPTAR EL TÍTULO PROFESIONAL DE INGENIERO CIVIL

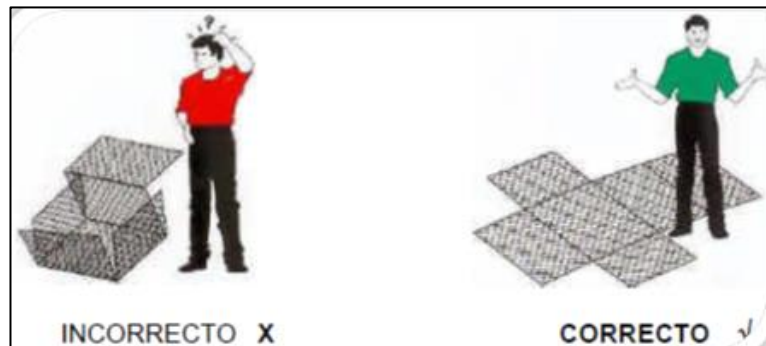
Figura 2: Desplegar los gaviones

- Desplegar

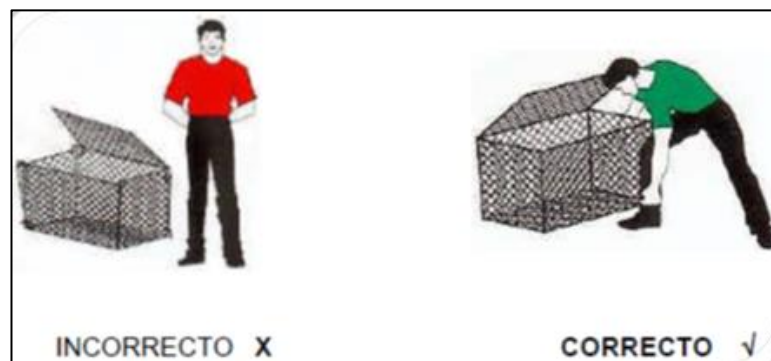
Figura 3: Armado de los gaviones

- Armar

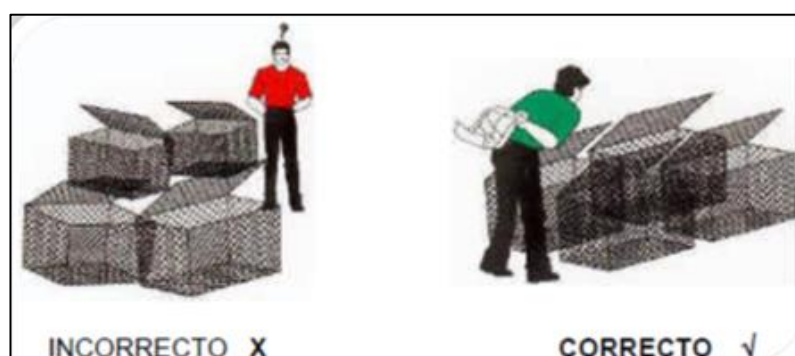
Figura 4: Modular los gaviones

- Modular

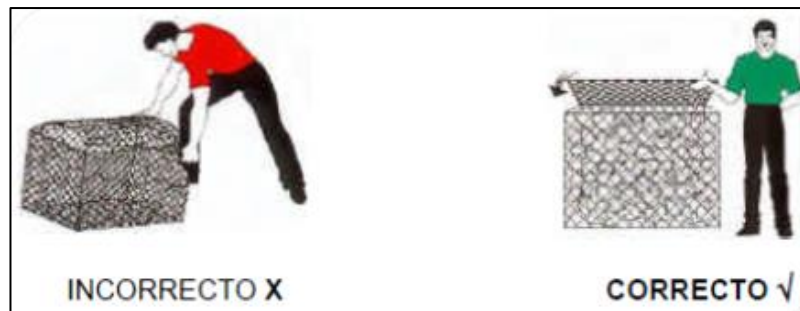
Figura 9: Cerrado de los gaviones
Fuente: Gaviones en Ingeniería Civil

- Cerrar

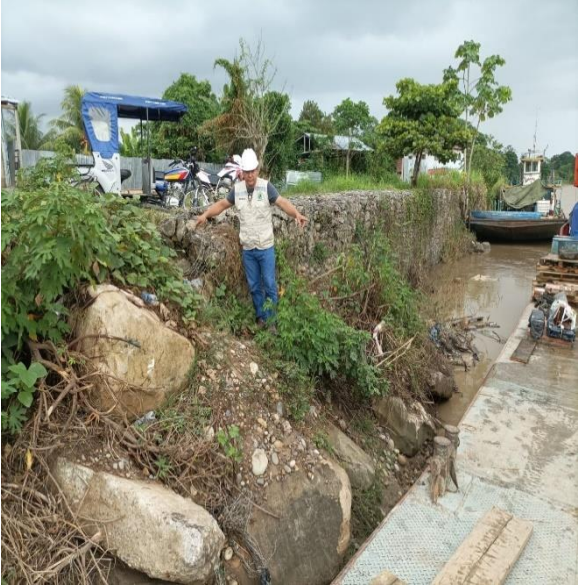
Progresiva		Margen	Descripción de la zona vulnerable	
Inicio	Fin		Zona vulnerable	Evidencia
0+000	0+020	Izquierda	<ol style="list-style-type: none"> 1. Desgaste del Terreno: El área alrededor del hombre muestra signos de erosión con vegetación desordenada y expuesta, lo que indica una pérdida de tierra y un posible riesgo de deslizamiento. 2. Proximidad al Agua: La cercanía del muro a la ribera del río, con evidencia de posibles socavaciones debido al flujo del agua. 3. Estructura del Muro: El muro de contención parece desgastado, con indicios de daños y falta de mantenimiento. 4. Residuos y Escombros: Hay presencia de basura y escombros en la ribera, lo que podría contribuir a la obstrucción del flujo de agua y aumentar el riesgo de inundaciones.

2. Se recomienda implementar un plan de gestión y monitoreo continuo del terreno y las estructuras. Este plan debe incluir inspecciones regulares para identificar y reparar daños, asegurar la estabilidad del muro de gaviones y controlar la vegetación circundante para prevenir la erosión adicional. Realizar talleres educativos para la comunidad sobre los beneficios y el estado del muro de gaviones fomentará una mayor participación y responsabilidad compartida en su cuidado. Estas medidas garantizarán la sostenibilidad del río Tambo en el distrito de Raymondi, provincia de Atalaya, departamento de Ucayali.

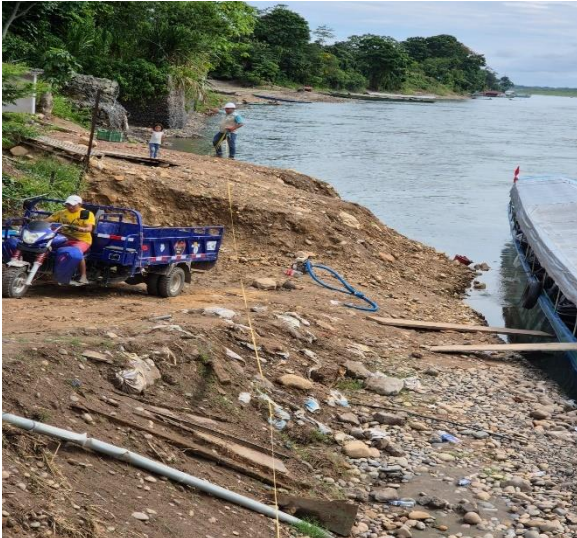
0+020	0+040	Izquierda	<ol style="list-style-type: none"> 1. Exposición a la Erosión Fluvial: La proximidad del borde del terraplén al río sin ninguna protección natural o artificial lo hace vulnerable a la erosión causada por el flujo constante del agua.

<ol style="list-style-type: none"> 2. Pendientes Pronunciadas sin Vegetación: Las pendientes pronunciadas carecen de suficiente vegetación para estabilizar el suelo, aumentando la susceptibilidad a la erosión y deslizamientos. 3. Infraestructura Improvisada: La presencia de estructuras improvisadas, como tablones de madera mal colocados, incrementa el riesgo de accidentes y deslizamientos. 4. Acumulación de Residuos y Escombros: La acumulación de basura y escombros a lo largo de la ribera del río podría obstruir el flujo natural del agua, causando inundaciones y mayor erosión. 5. Acceso Peligroso para Peatones: Las condiciones del terreno, con pendientes pronunciadas y áreas de erosión, presentan riesgos significativos para el tránsito seguro de peatones.

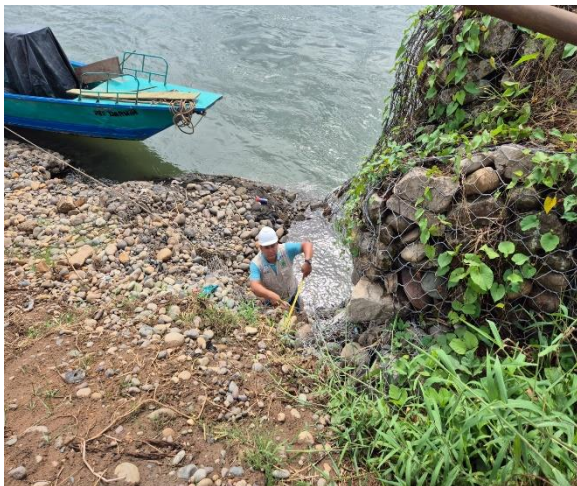
<p>0+040</p>	<p>0+060</p>	<p>Izquierda</p>	<ol style="list-style-type: none"> 1. Estructura de Gaviones Expuesta: La estructura de gaviones (malla de alambre rellena de piedras) muestra signos de desgaste y falta de mantenimiento, lo que puede comprometer su eficacia para controlar la erosión. 2. Presencia de Vegetación Invasiva: La vegetación que crece alrededor de la estructura de gaviones podría desestabilizar la estructura si no se maneja adecuadamente. 3. Erosión del Suelo en la Base de los Gaviones: La base de los gaviones presenta signos de erosión significativa, lo que puede llevar a un colapso parcial de la estructura. 4. Pendiente con Escasa Cobertura Vegetal: La pendiente cercana tiene una cobertura vegetal insuficiente, lo que reduce su capacidad para resistir la erosión.

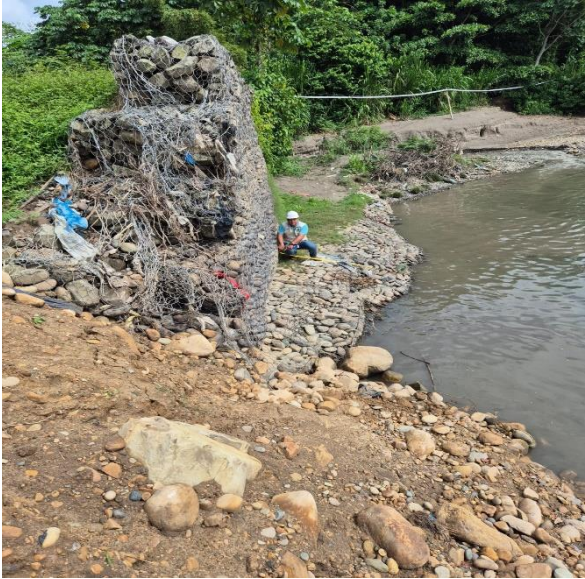
<p>5. Área de Trabajo Peligrosa: La persona trabajando cerca del agua y en una pendiente pronunciada sin medidas de seguridad adecuadas está en riesgo de accidentes.</p>	
0+060	0+080	Izquierda	<ol style="list-style-type: none"> 1. Desprendimiento de Materiales: Se observa la caída de materiales del gavión, lo que indica una posible falla estructural. 2. Exposición de Rocas Grandes: Las rocas grandes expuestas en la base y alrededores del gavión sugieren una erosión significativa y pérdida de soporte estructural. 3. Asentamientos Irregulares del Terreno: El terreno presenta asentamientos irregulares y desniveles que podrían comprometer la estabilidad de la zona. 4. Vegetación No Controlada: La vegetación no controlada alrededor del gavión y en las cercanías puede contribuir a la inestabilidad del suelo. 5. Aproximación del Agua a la Base del Gavión: El agua que llega directamente a la base del gavión sin protección adicional puede acelerar el proceso de erosión y desestabilización.

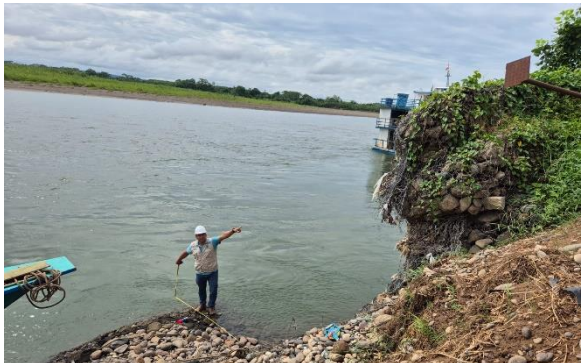
0+080	0+100	Izquierda	<ol style="list-style-type: none"> 1. Nivel de Agua en Relación al Terreno: El nivel del agua está muy cerca de la base del terreno, lo que puede provocar inundaciones y erosión rápida en épocas de crecida. 2. Debilidad del Suelo en la Zona de Trabajo: El suelo en la zona donde trabaja la persona parece ser muy arenoso y suelto, lo que aumenta el riesgo de derrumbes. 3. Desgaste en el Borde del Terraplén: El borde del terraplén muestra signos de desgaste y falta de estabilidad, con riesgo de colapsos adicionales.

<p>4. Acumulación de Rocas y Sedimentos: La acumulación de rocas y sedimentos sin una estructura adecuada para contenerlos puede resultar en desplazamientos y erosión adicional.</p> <p>5. Carencia de Medidas de Contención: Falta de barreras físicas o estructuras de contención adecuadas para proteger el borde del terreno contra la erosión fluvial.</p>	
--	--	--	--	--

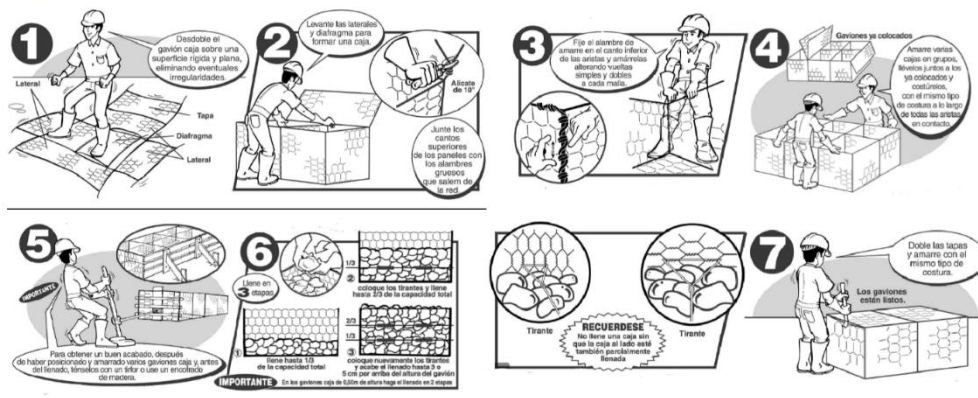
DETALLE PROCESO CONSTRUCTIVO
Escala Gráfica

Los Gaviones y Colchones Reno[®] con revestimiento polimérico de alta resistencia a la abrasión tipo caja100 Maccalfeni son confeccionados con malla hexagonal de doble torsión, producida a partir de alambres revestidos de polímero activo. La tecnología fue especialmente desarrollada para aplicaciones de ingeniería y está en conformidad con las normas NBR 8964, NBR 10514 y EN 10223-3. También garantiza una efectiva protección contra la corrosión y ataques químicos, y a los rayos UV (ultravioleta).

- Los suelos utilizados en el cuerpo del relleno debe de estar libre de materia orgánica y otras impurezas.
- El relleno debe de ser compactado en capas de espesor máximo de 20 cm. para las cajas de acabados de 1.00 m. de altura y de 25 cm. en las cajas de 0.50 m. de altura, llegando a un grado de compactación mínimo de 95% en ensayo de próctor modificado. Para la cara y espaciadas por lo menos 1.00 m, la compactación deberá ser procesada a través de la utilización de vibrador, para evitar daños por el rodillo en las cercanías.

- La piedra será de buena calidad, densa, tenaz, durable, sana, sin defectos que afecten su estructura, libre de grietas y sustancias extrañas adheridas e incrustaciones cuya posterior alteración pudiera afectar la estabilidad de la obra.

- El tamaño de piedra deseabe estará entre 6" y 10"
- Todas las medidas están en metros a menos que se indique lo contrario.
- Tener en cuenta que la distancia entre muros variara en funcion al ancho de la quebrada en cada seccion
