**UNIVERSIDAD CATÓLICA LOS ÁNGELES DE CHIMBOTE
FACULTAD DE CIENCIAS E INGENIERÍA
PROGRAMA DE ESTUDIO DE INGENIERÍA CIVIL**

**EVALUACIÓN DEL MURO DE GAVIONES, PARA LA MEJORA DE LA DEFENSA
RIBEREÑA EN EL MARGEN DERECHO DEL RÍO CHAQUIHUAYCCO, BARRIO TRES
ESTRELLAS, DISTRITO HUANTA, PROVINCIA HUANTA, REGIÓN AYACUCHO -
2024**

TESIS PARA OPTAR EL TÍTULO PROFESIONAL DE INGENIERO CIVIL

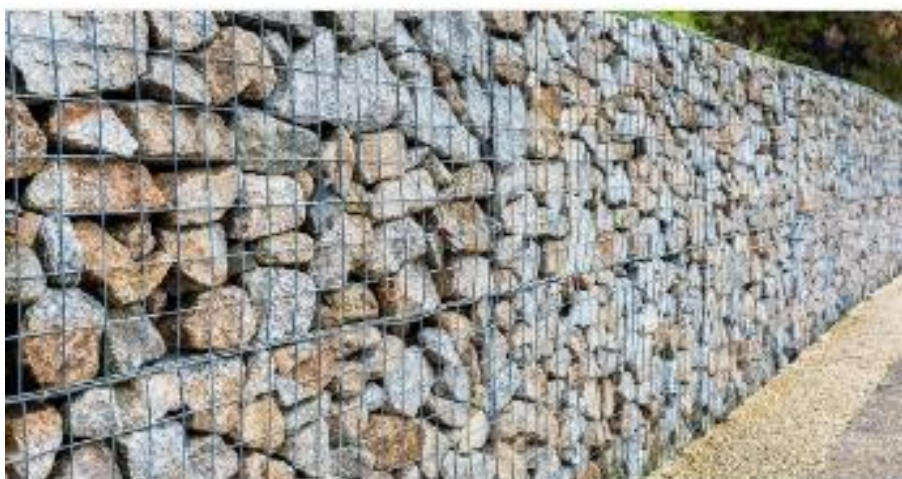
Imagen 1: estructura con gaviones

Menciona **Bolívar T.** (15) que, un gavión son obras de protección mediante las acciones de la naturaleza donde muchas veces son diseñadas sin tener conocimiento de las construcciones y sin la verificación del terreno insitu; los gaviones están constituidos mediante elementos con formas variadas donde son confeccionados mediante redes metálicas en forma de mallas los cuales estas son llenados con piedras mediante una granulometría adecuada y a la vez son cosidos conjuntamente para así poder formar una estructura que estará destinada a las soluciones posibles de los problemas geotécnicos, hidráulicos y el control de la erosión donde cada elemento montante puede funcionar de forma manual o mediante equipos.

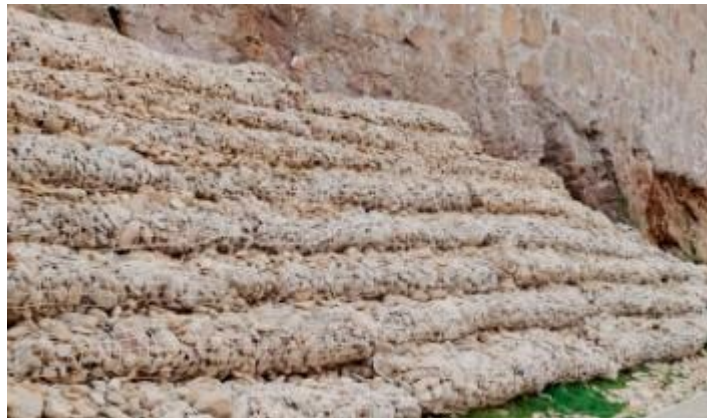
Imagen 4: gavión tipo saco

Estos mayormente son utilizados en las obras de emergencias que están sumergidas y que van apoyadas en los suelos de bajas capacidades o en los lugares donde no se pueden utilizar las instalaciones. Estos elementos están constituidos por un solo paño que en los extremos libres tienen un alambre grueso que está circulando por las mallas; estos gaviones a diferencia de los otros tipos estas son armados fuera de las obras y que son trasladados con maquinarias y así son ubicadas en su lugar.

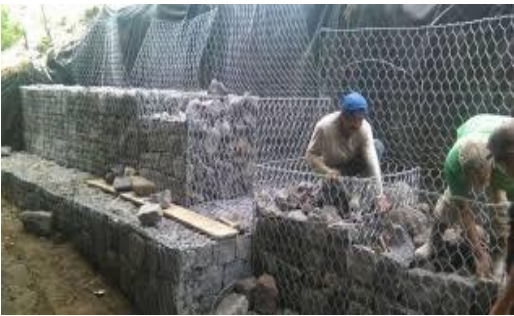
<p>Armado de gaviones</p>	<p>Para el amarre de los alambres se tiene que realizar con doble vuelta al alambre y se atiranta y finalmente se sujeta las costuras con varios giros de la tenaza.</p>

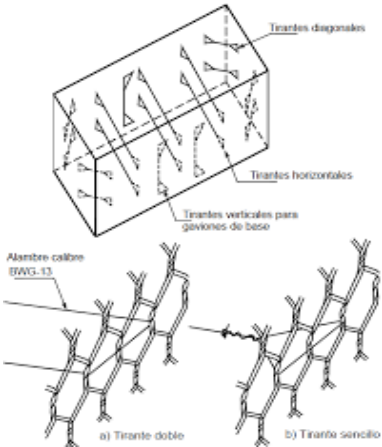
<p>Posterior a ello se colocarán los tirantes o tensadores donde estos estarán amarrados en las paredes laterales o en el fondo.</p> <p>Para la distribución de los tensadores debe ser al menos 6 und/m² en filas de 2 tensores que estarán colocados a 30, 60 y 90 cm de altura.</p>

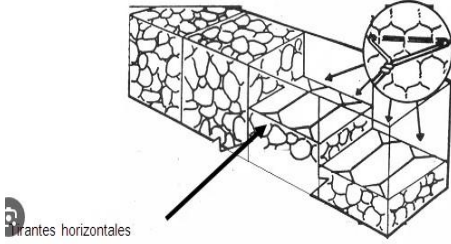
<p>Previo al llenado se colocarán las formaletas en la cara externa del muro. Esto se coloca para generar una superficie plana sin presentar ondulaciones ni abolladuras que le darían un mal aspecto.</p>

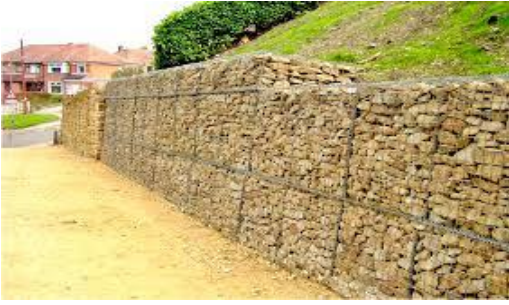
<p>Para poder culminar se colocan los geotextiles sobre el área que está en contacto con el suelo y muro. Esto sirve para realizar la separación entre los dos materiales</p>	 
<p>Llenado de gaviones</p>	<p>Para el llenado se tendrá que adquirir con cuidado el tamaño de las piedras ya que se debe verificar el menor volumen de los espacios vacíos para que se logre el peso máximo del muro.</p>	 
	<p>Cuando se culmina con el llenado de los gaviones, se procederá con cerrar la misma también se tiene que verificar los espacios vacíos por la falta de material, proceder con el amarre de las mallas de la carnada.</p>	 
	<p>Como final se tiene que presentar el muro de gavión sin deformaciones en cada fachada de los muros por el buen uso de los tensores y las varillas que también involucra el acomodo de las rocas en los espacios vacíos.</p>

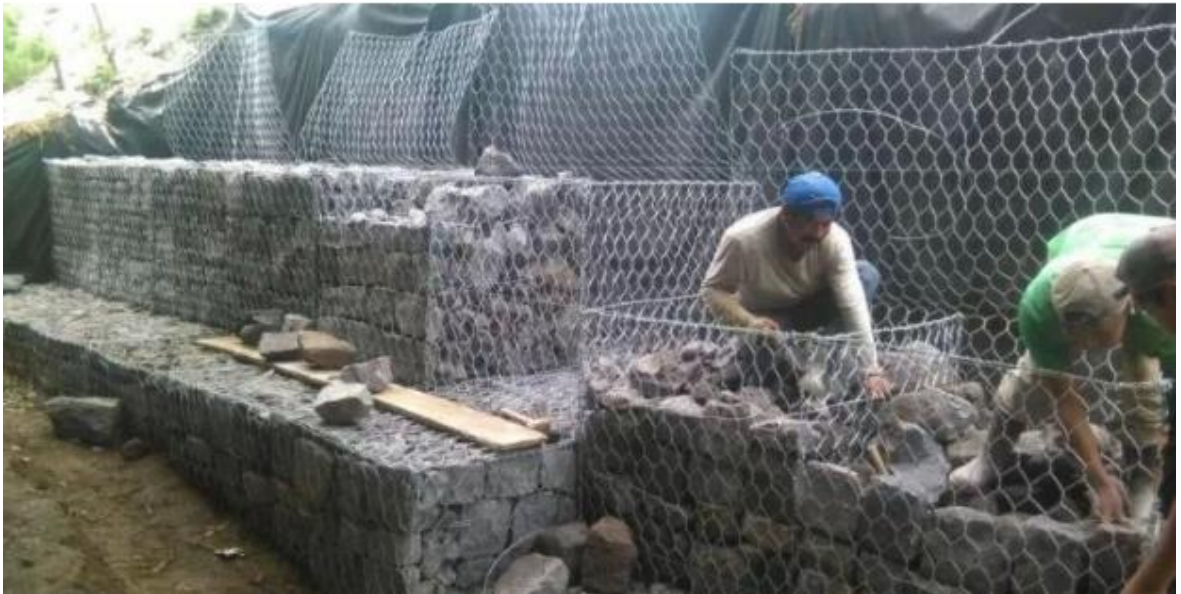
Imagen 5: llenado de los gaviones y colocado de tensores.

- *Alambres de acero galvanizado*; normalmente con diámetros mínimos de 3.05 mm (0.120 pulg) que esto es equivalente a los calibres de malla N° 11, con estiramiento no menor a 12 cm / 30 cm de largo y galvanizado tipo BS 44 / 1982.
- *Mallas de alambre hexagonales*; presentado de doble torsión mediante bordes que serán reforzados con alambres de calibres mayor teniendo como diámetro de los alambres $\pm 2.5\%$ de ancho, $\pm 5\%$ de alto y $\pm 3\%$ de largo. Estas longitudes tendrán que ser múltiplos (2, 3 o 4) de los anchos horizontales.

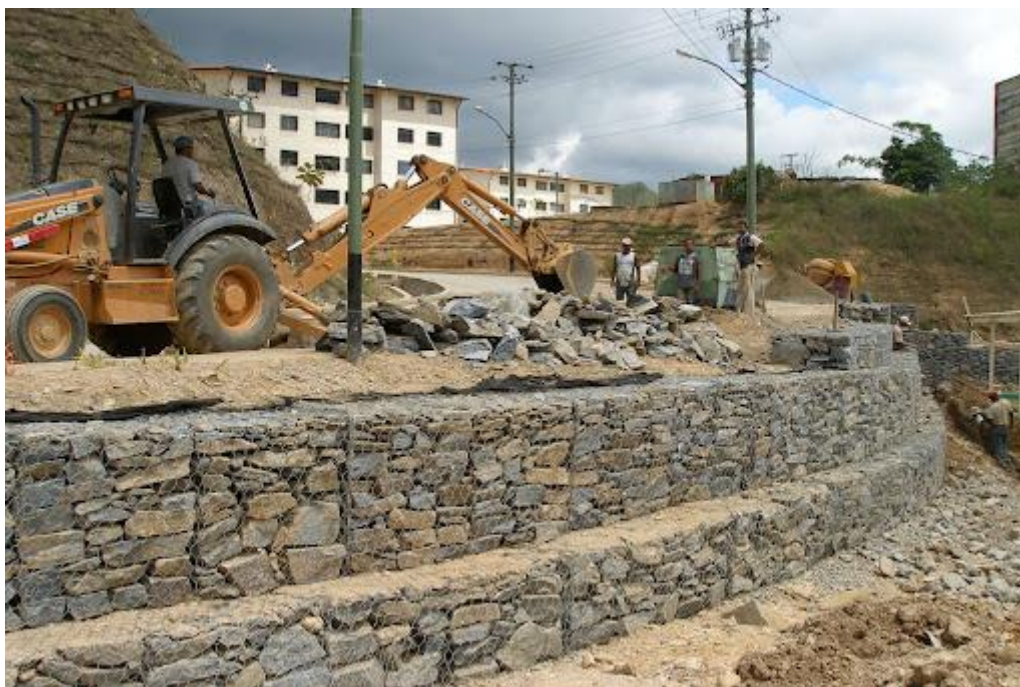
Imagen 6: acumulación de materiales en la zona de trabajo.

Toda herramienta a utilizar para los procesos de armado para los gaviones es básica y ligeros donde esta representa una ventaja para estos tipos de trabajo donde se estarán utilizando como: picos, palas, carretillas, pinzas de corte, alicates, ganchos de hierro, barras metalizas de 1.50 m y las palancas de uñas. Con respecto a las maquinarias y los equipos se tiene que contar con retroexcavadoras, tractores D4, vibro compactadores, camiones, mezcladores, camionetas y una ambulancia para los primeros auxilios.

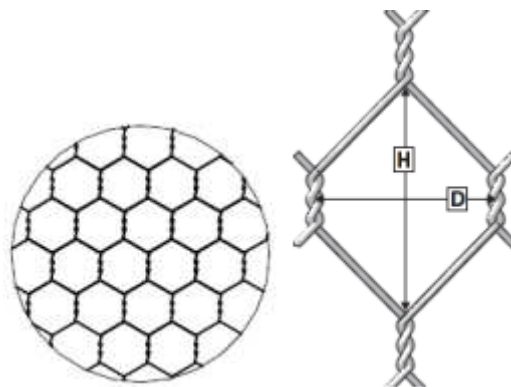
Fuente: imagen de la malla hexagonal.

Presentan una triple torsión donde estos permiten tolerar los esfuerzos que se presentan en varias direcciones sin que estos presenten roturas en ellas. Preservando la flexibilidad de los movimientos.

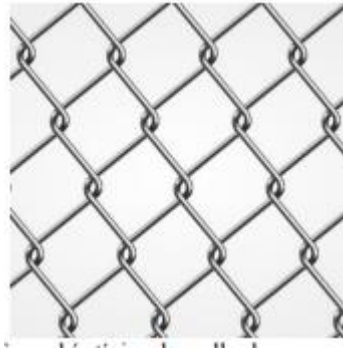
En estos tipos de mallas no presentan una unión rígida entre los alambres presentándose una flexibilidad que permite presentar el desplazamiento de los alambres. Para realizar esta construcción no se necesitan de equipos especiales por su gran flexibilidad donde si dificulta la conformación en el campo, al existir una resistencia a la torsión de las mallas estas se rompen y se abre toda la malla.

Fuente: imagen de la malla eslabonada.

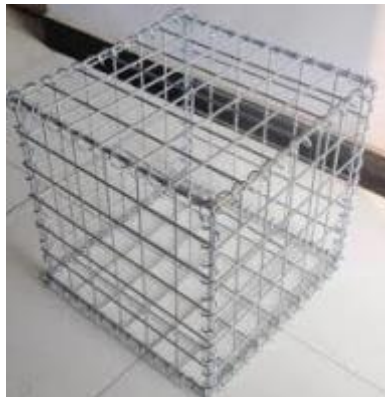
Estas mallas son más rígidas que las otras mallas presentando una conformación de tipo cuadrículas de espaciamiento iguales que son presentados en dos direcciones donde sus fáciles conformaciones fueron puestas los más populares donde sus construcciones son presentadas en diseños de carreteras.

Fuente: imagen de la malla electro soldada.

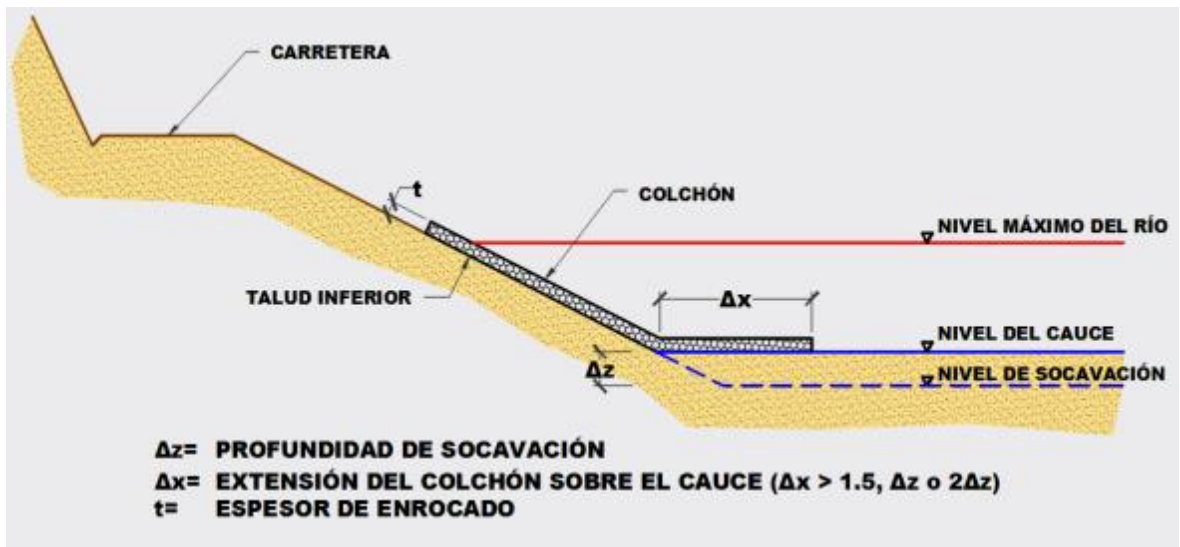
Imagen 10: protección de ribera con colchones con extensión horizontal.

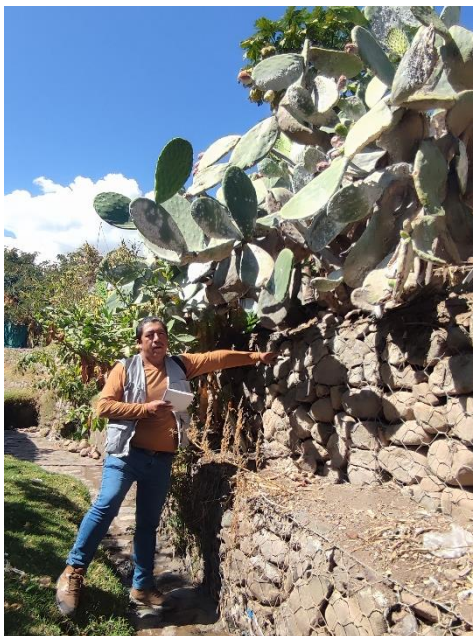
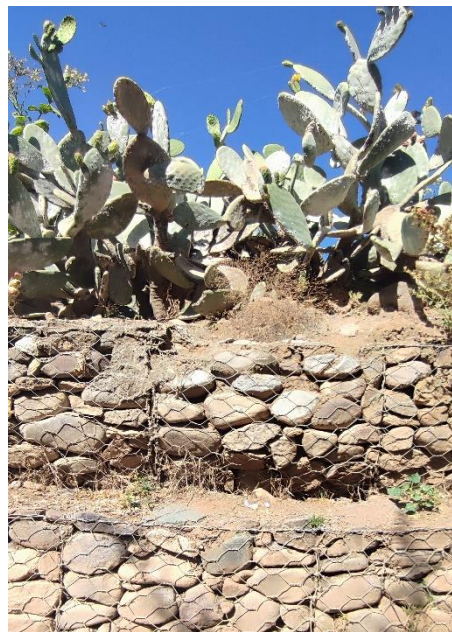
- Dando como resultado al segundo objetivo, de realizar la evaluación del muro de gaviones del margen derecho del río Chaquihuaycco, se comprueba que se encuentra en pésimas condiciones en función a la parte de la estructura donde se encuentran desplazamientos de los bloques por la presencia de las plantaciones de tunales de los propios pobladores, exceso de malezas, plantas en crecimiento, acumulación de materiales de desmontes y basuras, y la presencia de sedimentos en todo el tramo.

Imagen 11: desplazamiento del muro de gavión.

- 2) Realizando la evaluación del muro de gaviones del margen derecho del río Chaquihuaycco del barrio tres estrellas, esta presenta el tipo de gavión tipo caja por sus dimensiones que el muro presenta donde al poder realizar las evaluaciones en un tramo de 261.087 ml se observaron distintas fallas, así como la presencia de cambio de malla dañada por material de concreto con una distancia de 4.50 ml aproximadamente; así mismo se encontraron desplazamientos de los bloques por la presencia de las plantaciones de tunales de los propios pobladores, exceso de malezas, plantas en crecimiento, acumulación de materiales de desmontes y basuras en todo el recorrido caída de rocas pequeñas de la malla provocando agujeros grandes dentro de las mallas y la acumulación de sedimentos que estos ayudaron a la expulsión de las piedras ocasionando el desplazamiento del muro de gavión.

- 1) Se recomienda realizar un mantenimiento periódico del río Chaquihuaycco por el tiempo que ya presenta dichos muros y observar las fallas existentes en todo su recorrido. Así mismo realizar los cambios necesarios en las partes estructurales de los muros para así evitar futuras complicaciones en épocas de lluvias ya sea por deslizamiento o volcamiento de los muros de gaviones.

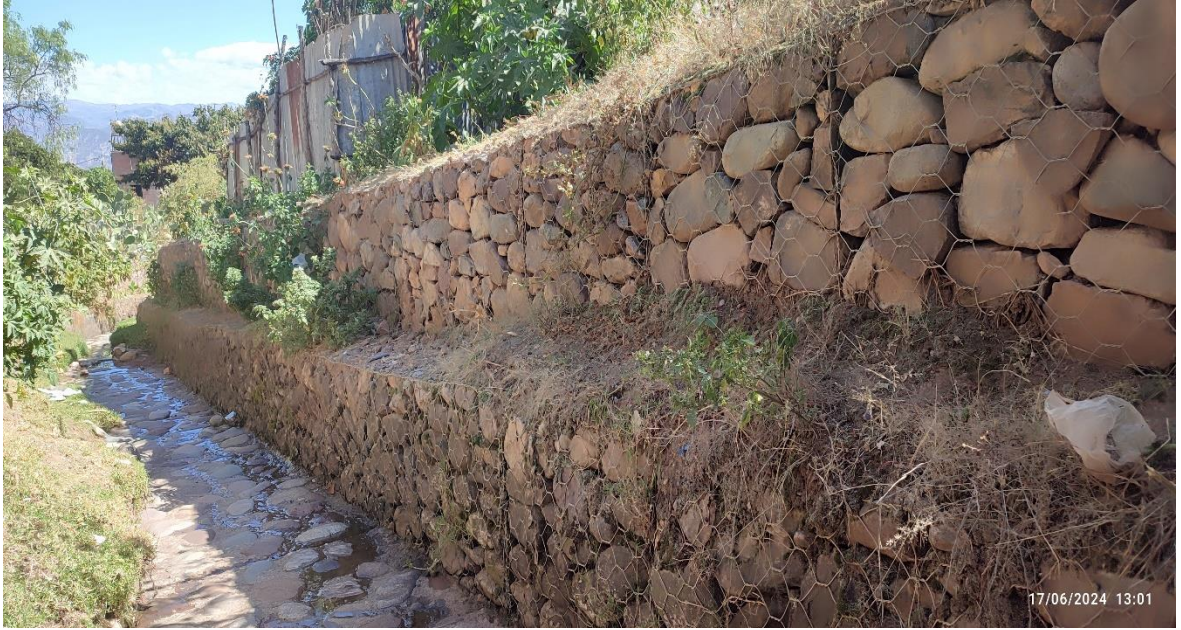
Imagen 16: vista panorámica del muro de gaviones
Fuente: imagen propio

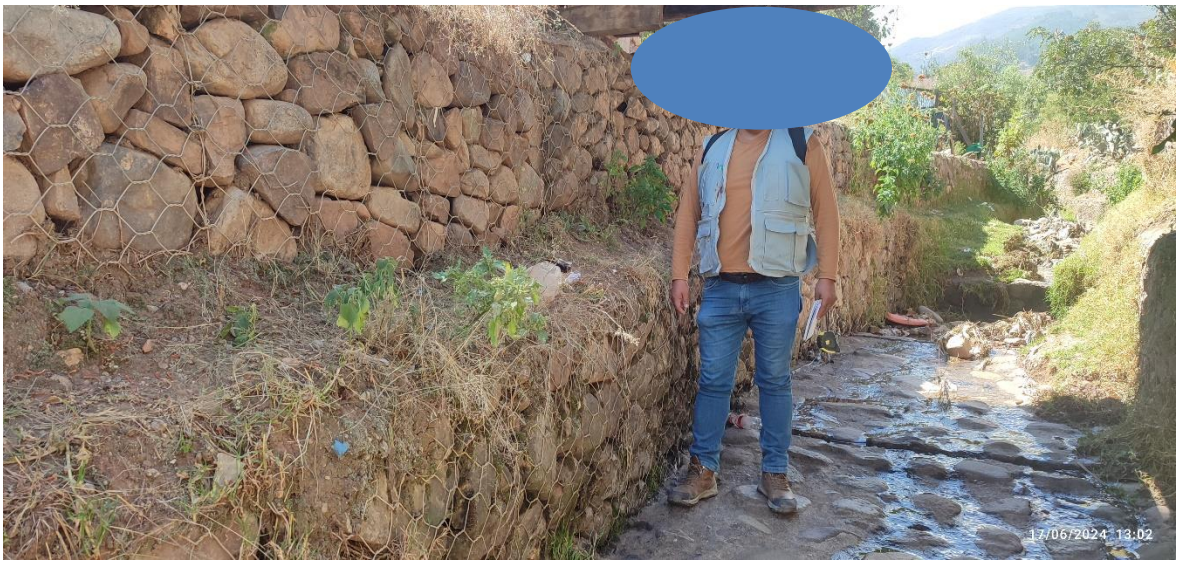
Imagen 17: vista panorámica del muro de gaviones del margen derecho.
Fuente: imagen propio

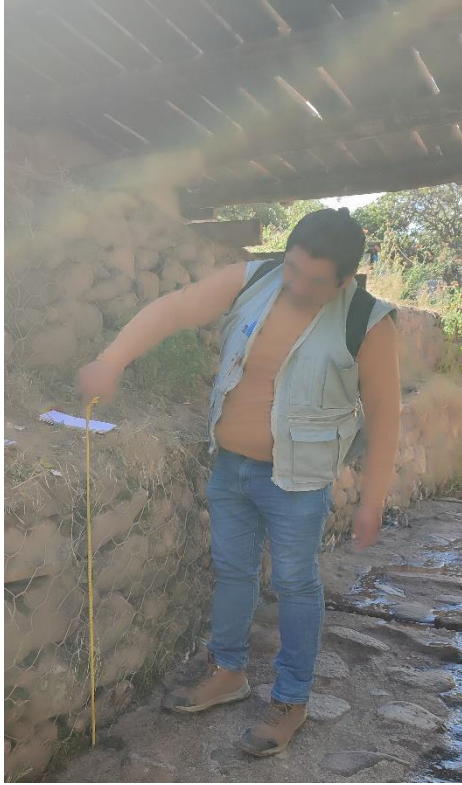
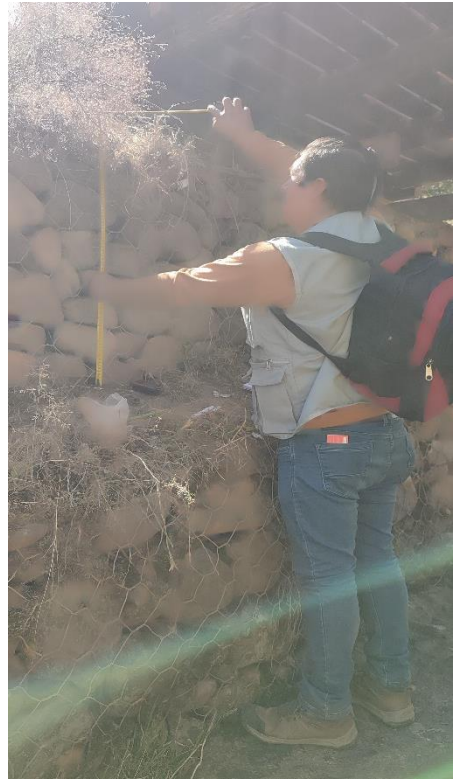
Imagen 18: medición de las dimensiones del muro de gaviones a evaluar.
Fuente: imagen propio

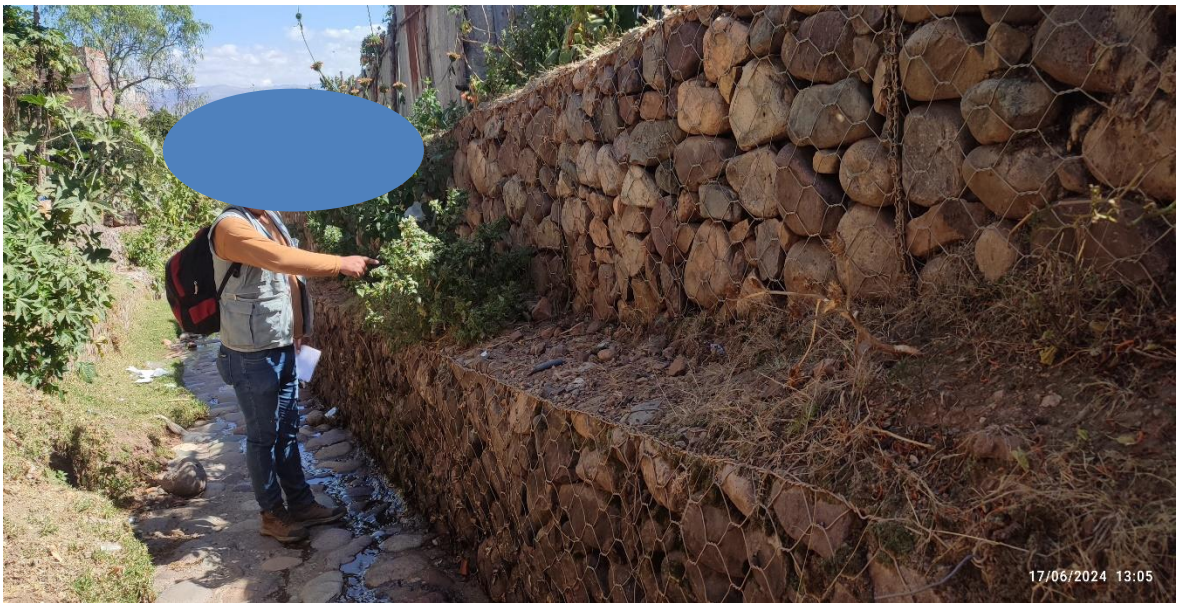
Imagen 19: presencia de arbustos en el muro de gaviones.
Fuente: imagen propio

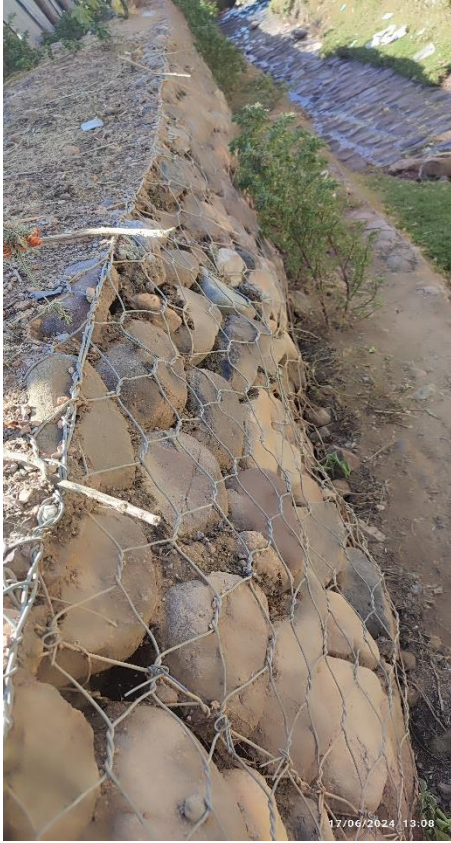
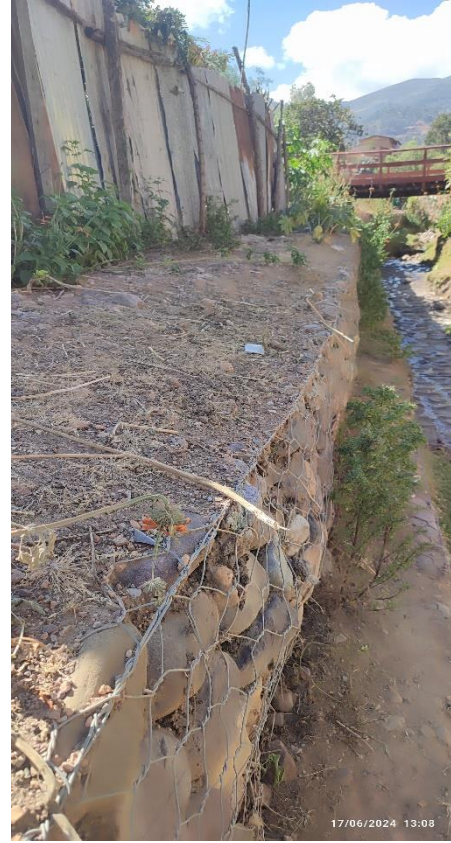
Imagen 20: presencia de desplazamiento (izquierda) y sedimentos encima de la malla (derecha) en el muro de gaviones.

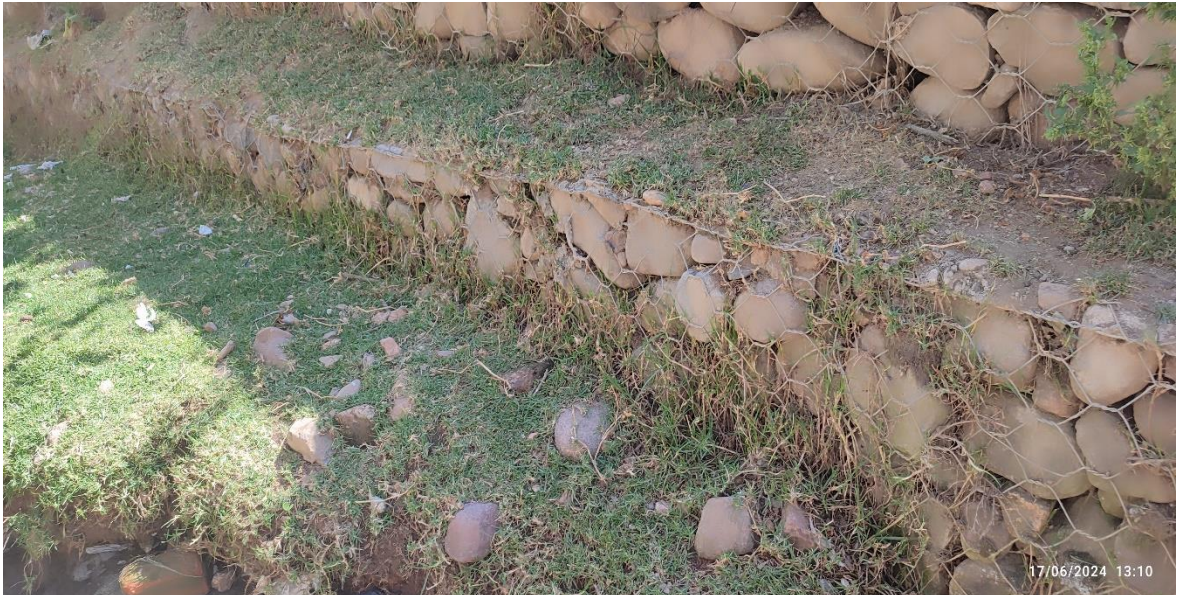
Imagen 21: presencia de acumulación de desmostes (pastos) en el muro de gaviones.

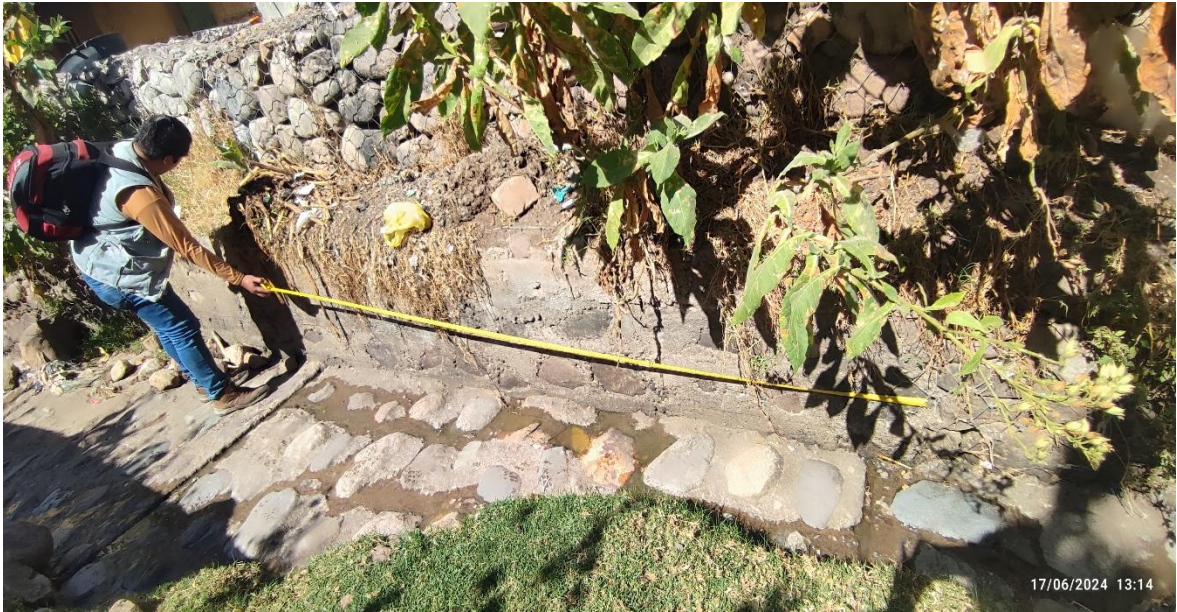
Imagen 22: presencia de cambio de la malla por concreto en el muro de gaviones.
Fuente: imagen propio

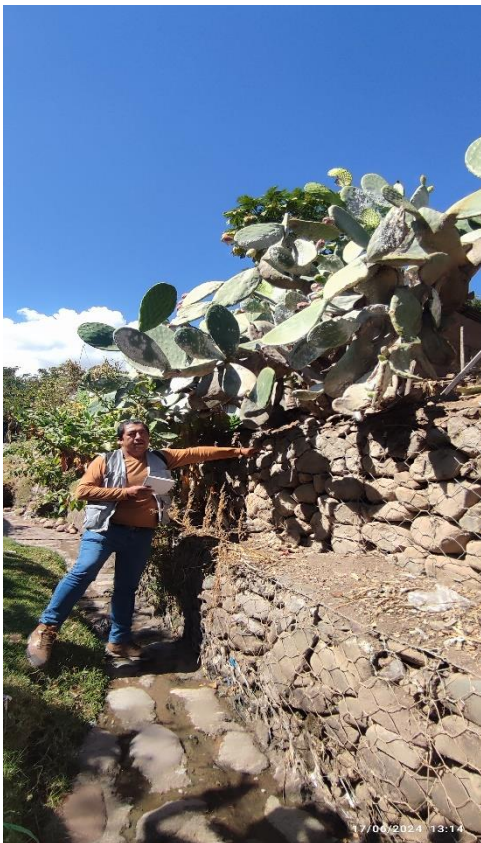
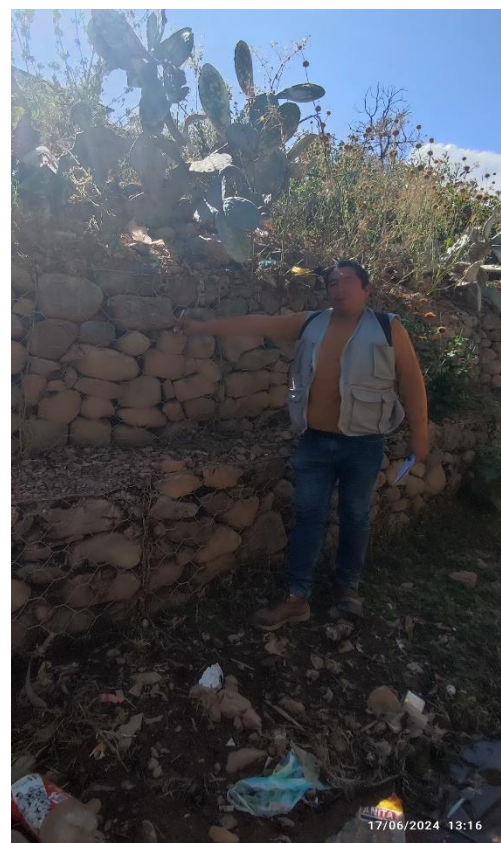
basuras / escombros	SI	En el recorrido se encontró la presencia de basuras que son provenientes de los mismos pobladores que viven cerca al río.	Los basurales y escombros que se encontraron producen la obstrucción de las aguas ocasionando algunos defectos en los muros y hasta la presencia de malos olores en la zona.		
Estructuras de gaviones	Dimensiones	Descripción	Observaciones		
desplazamiento	SI	Se evidencio el desplazamiento de una parte del muro por el constante movimiento vehicular en la zona de estudio.	El desplazamiento es casi constante según el tránsito vehicular por el empuje que ejerce el camino contra los muros.		
volteo	NO	No se encontró evidencia de volteo	No existe		
hundimiento	NO	No se encontró evidencia por hundimiento	No existe		
erosión	NO	No se encontró evidencia de erosión	No existe		
desmontes	SI	Se evidencia la acumulación de desmonte ya sea por caídas de materiales de los borde o traslado de materiales por el agua.	Es por la acumulación de personas de materiales agregados, piedras entre otros y estos caen a los ríos, también por el traslado de los ríos.

Imagen 23: presencia de plantación de tunales y acumulación de basuras en el muro de gaviones.
Fuente: imagen propio

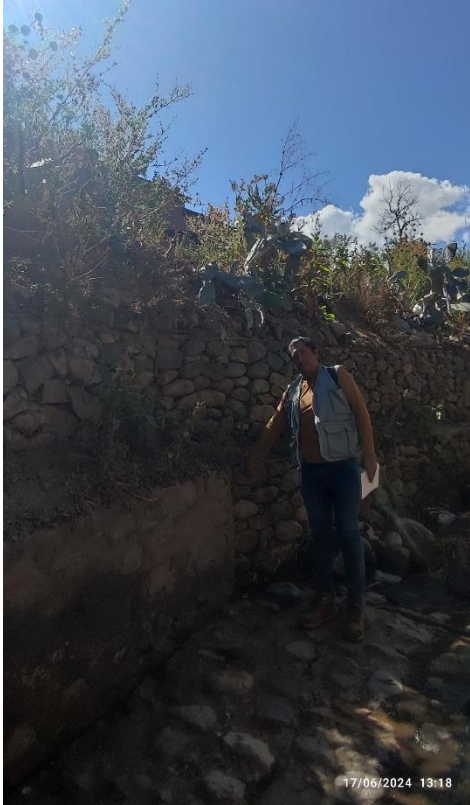
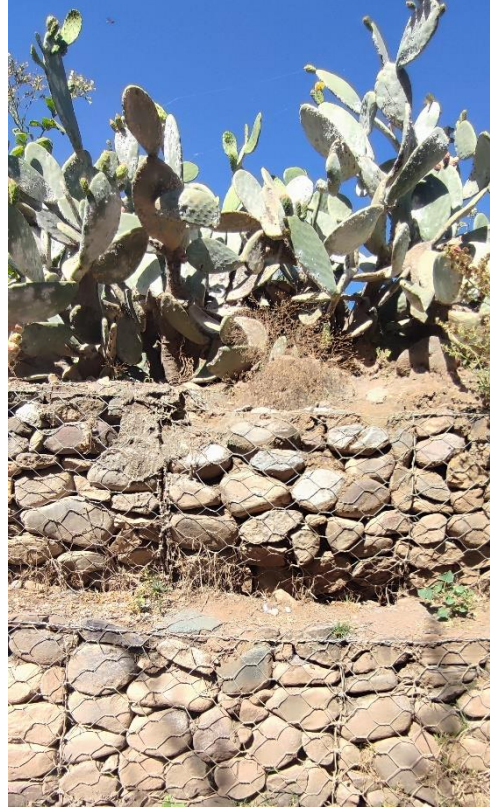
Imagen 24: presencia de plantación de tunales (derecha) y reemplazo de la malla rota por concreto (izquierda) en el muro de gaviones.
Fuente: imagen propio

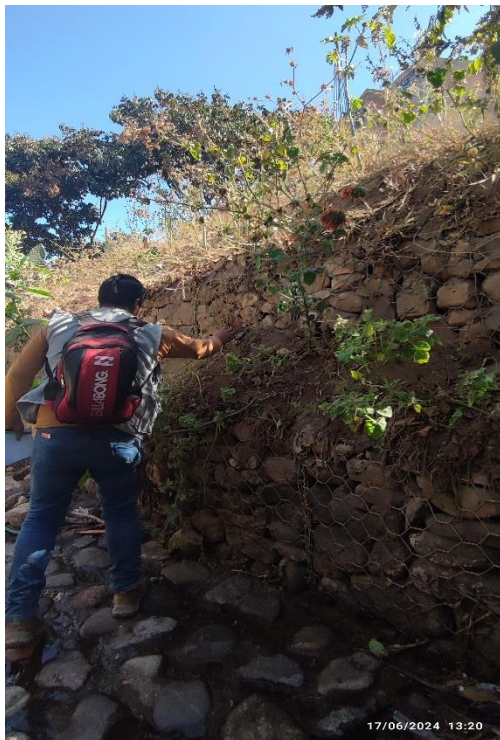
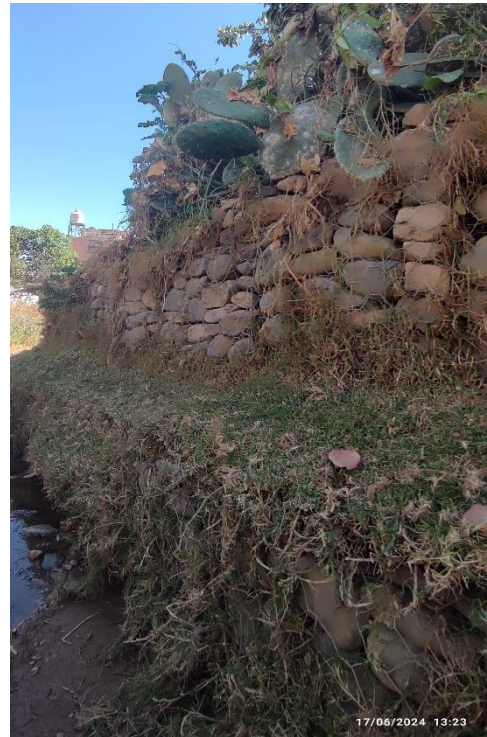
Imagen 25: presencia de pastos en la malla (derecha) y acumulación de desmonte (izquierda) en el muro de gaviones.
Fuente: imagen propio

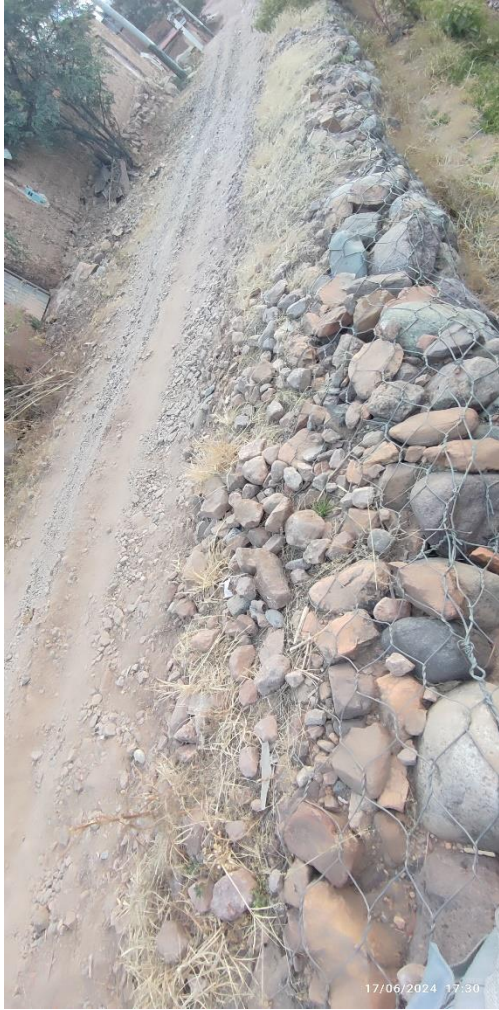
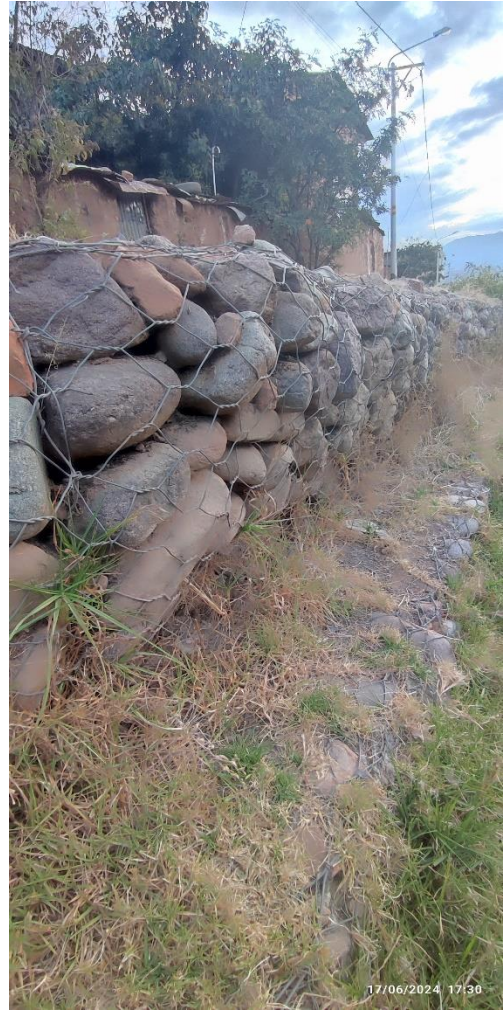
Imagen 26: presencia de desplazamiento (derecha) y deformación de la malla (izquierda) en el muro de gaviones.
Fuente: imagen propio

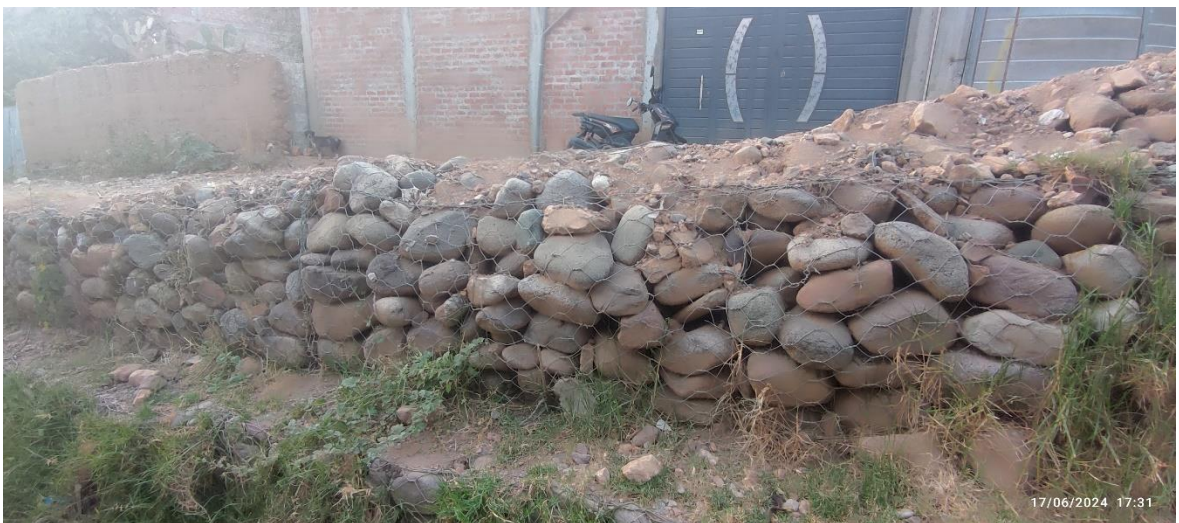
Condición	Estado			Descripción	Observaciones
	B	R	M		
mallá de alambre			✓	Se evidencia cortes y/o rupturas de la mallá en algunas partes del muro de gavión, ocasionando caída de las rocas.	La pérdida de las rocas que se colocaron para el muro de gaviones ocasiona que dicho muro pierda su rigidez ante las resistencias que se dan.
óxido / corrosión		✓		En las mallás no se presenta en exceso sobre los óxidos.	No se presentan las corrosiones de los alambres de las mallás.
roca de gaviones		✓		Se evidencia rocas que tienen una dimensión menores al 18 cm y en algunos casos se encuentra rocas con mayores dimensiones a la normativa.	Se encuentra rocas que no concuerdan según las normas y que utilizan rocas que están fijas en los terrenos y no así en los muros de gaviones.
tamaño de rocas		✓		Se evidencia rocas menores a 18 cm y dimensiones más grandes.	Se encontraron rocas con dimensiones que varían de 18 cm a dimensiones grandes.

Imagen 27: presencia de pérdida de roca de la malla y deformación en el muro de gaviones.
Fuente: imagen propio
