**UNIVERSIDAD CATÓLICA LOS ÁNGELES DE CHIMBOTE
FACULTAD DE CIENCIAS E INGENIERÍA
PROGRAMA DE ESTUDIO DE INGENIERÍA CIVIL**

**EVALUACIÓN DEL MURO DE GAVIONES PARA MEJORAR LA DEFENSA RIBEREÑA
DE LA MARGEN DERECHA ENTRE LAS PROGRESIVAS 1+000 A 1+100 DEL RÍO
PARIAHUANCA, DISTRITO DE PARIAHUANCA, PROVINCIA DE CARHUAZ,
DEPARTAMENTO DE ÁNCASH - 2024**

TESIS PARA OPTAR EL TÍTULO PROFESIONAL DE INGENIERO CIVIL

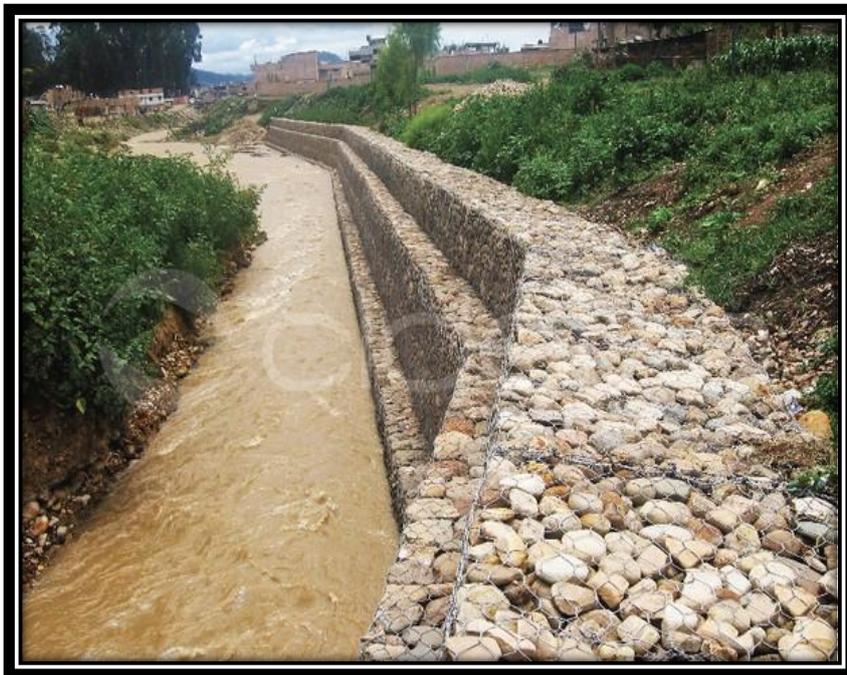
Luque (13) nos indica que los gaviones son todas aquellas estructuras de metálicas, los cuales consisten en una caja cuya forma es prismática rectangular, estas cajas son rellenas con piedra y son fabricados con mallas electrosoldadas para una mayor resistencia, estos gaviones son construidos con la finalidad de poder controlar y estabilizar los empujes de suelos, así mismo para controlar los desbordes de los cauces de los ríos.

Figura 1: Muro de gavión

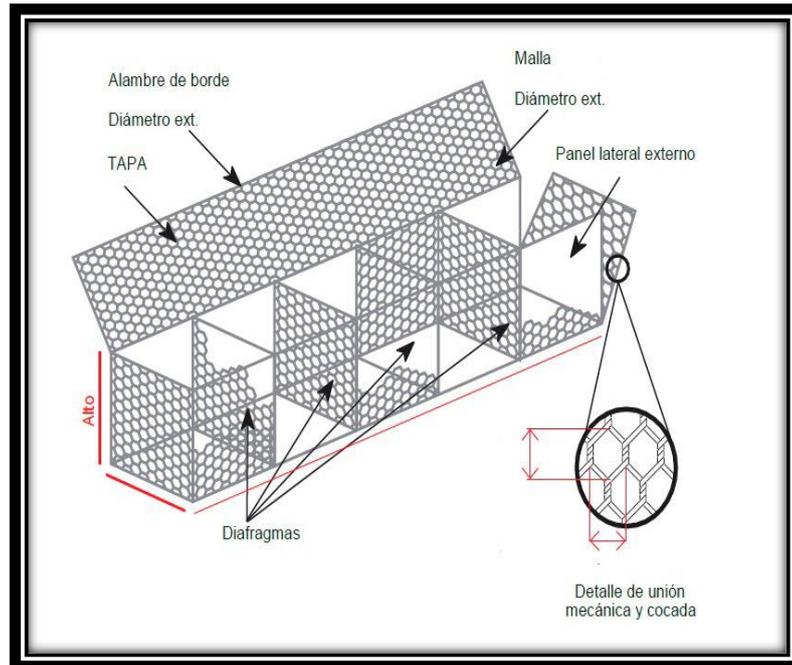
Los gaviones tipo caja son estructuras de forma paralelepípedos regulares cuyas dimensiones varían dependiendo de la forma del terreno, así mismo están comprendidos por una malla hexagonal el cual es tejido a doble torsión, además están compuestas por una base, una tapa y paredes verticales los cuales son rellenos por piedras que deben de cumplir con el peso y dureza apropiada (13).

Figura 2: Gavión tipo caja

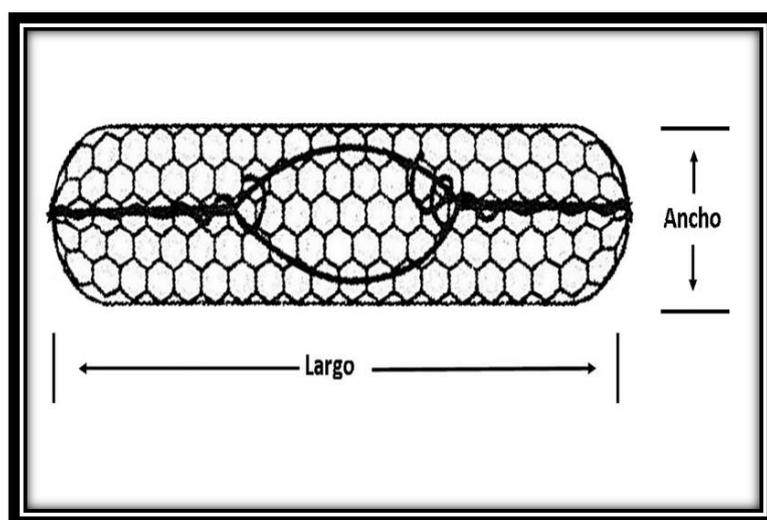
Este tipo de gaviones por lo general son armados fuera de la obra, para luego con una maquinaria pesada ser colocados en los lugares donde se requieran, se utilizan en aquellas obras de emergencia y en lugares donde exista condiciones de desborde que puedan afectar a la población (13).

Figura 3: Gavión tipo saco

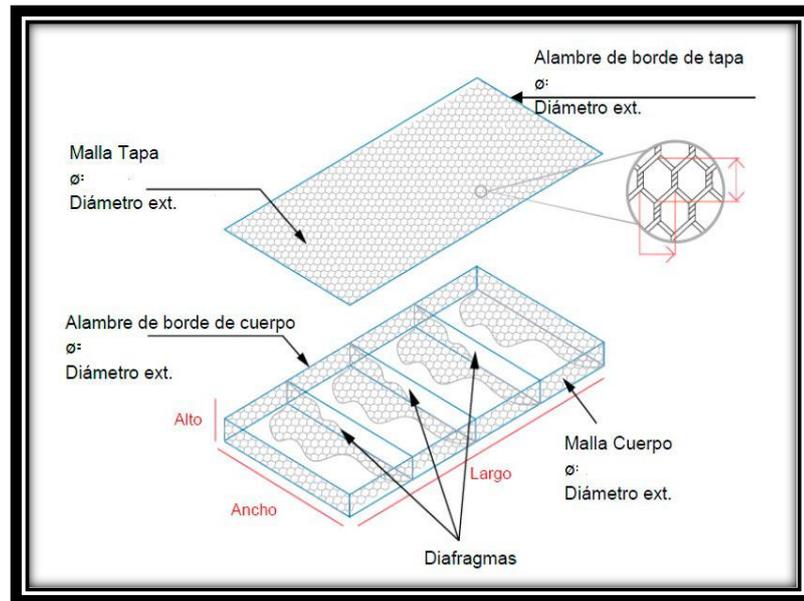
Este tipo de gaviones al igual que los gaviones tipo caja son de forma paralelepípedos regulares, los cuales constan de diferentes mediadas y están compuestas por mallas metálicas, estos se rellenan con piedras cuyos diámetros y pesos deben de ser los apropiados (13).

Figura 4: Gavión tipo colchón

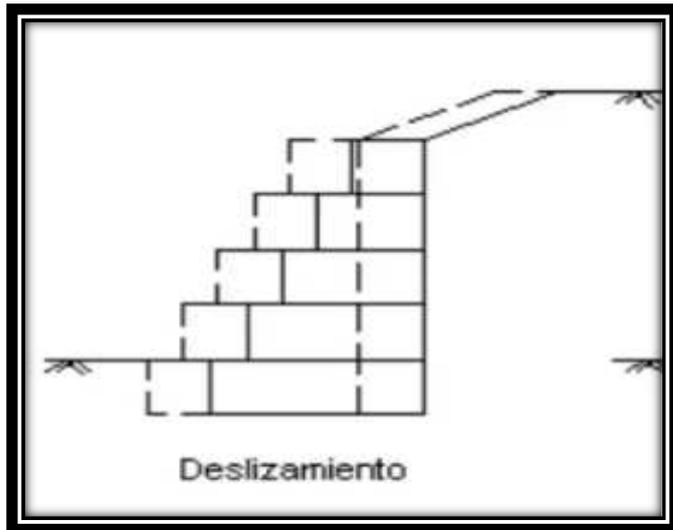
El deslizamiento de un muro es producto del desplazamiento el cual es producido por aquellas fuerzas del empuje activo, que son mayores a la fuerza del peso del muro, estas fuerzas se producen en la base del muro (14).

Figura 5: Deslizamiento

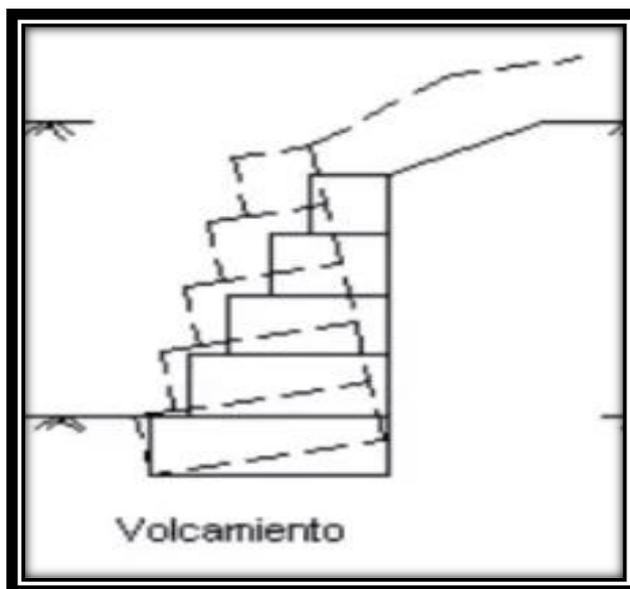
Se produce debido al giro de la base del muro con respecto a su base, esto debido a que la fuerza del empuje activo es mayor que del empuje pasivo, según Luque et al. (13), menciona que las fuerzas del empuje activo son mayores que el momento que produce el peso y la altura del muro de gaviones, produciéndose de esta manera un vuelco.

Figura 6: Volcamiento

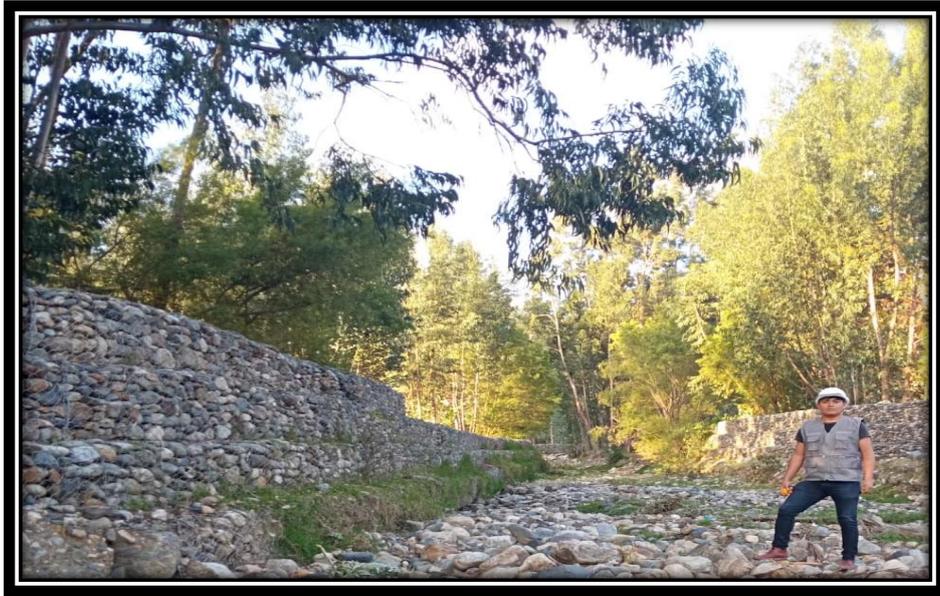
Figura 8: Vista panorámica del muro de gavión

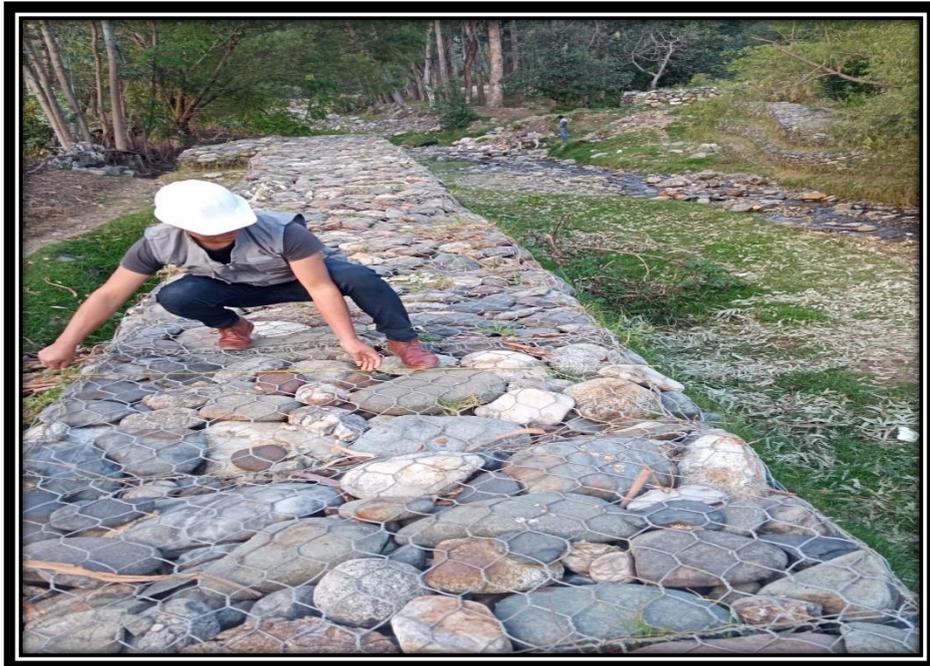
Figura 9: Realizando la medición del muro de gavión

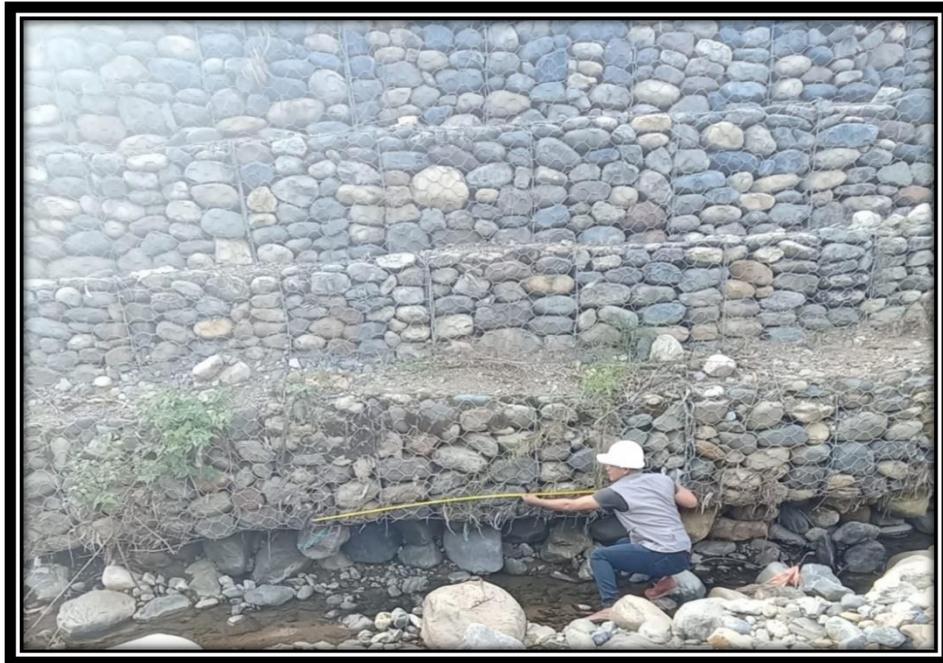
Figura 10: Socavación en la progresiva 1+000 a 1+020

2. Se recomienda hacer evaluaciones geotécnicas para el estudio del suelo, análisis de estabilidad para contrarrestar el riesgo, resistencia del material y defectos que compliquen la integridad de la estructura, plan constante de mantenimiento y monitoreo para prevenir signos de deformación en el muro de gavión, con el fin de aumentar su periodo de vida útil.

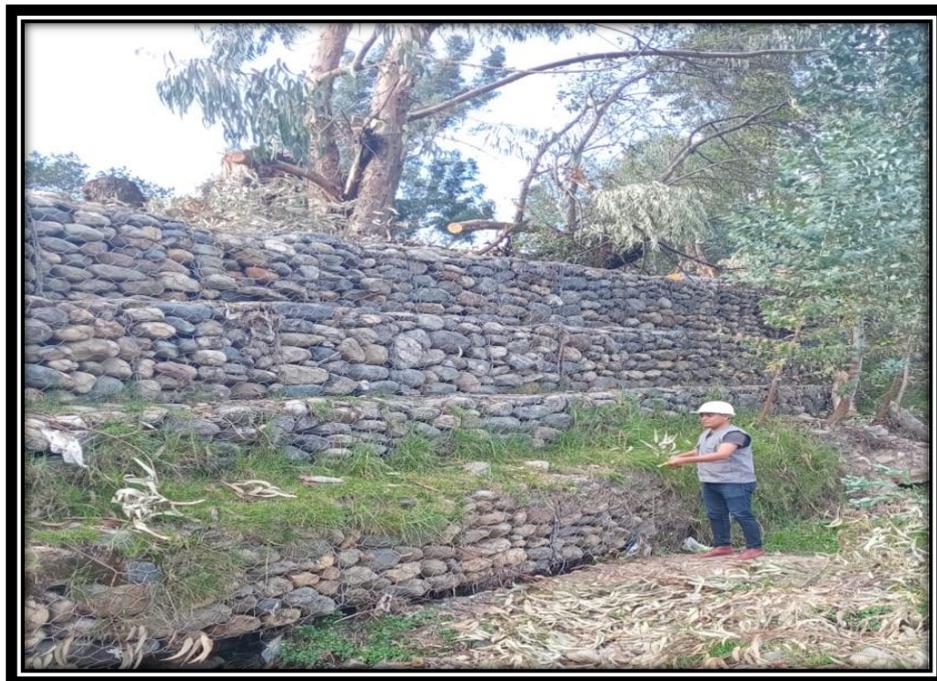
Figura 11: Vegetación en la progresiva 1+020 a 1+040

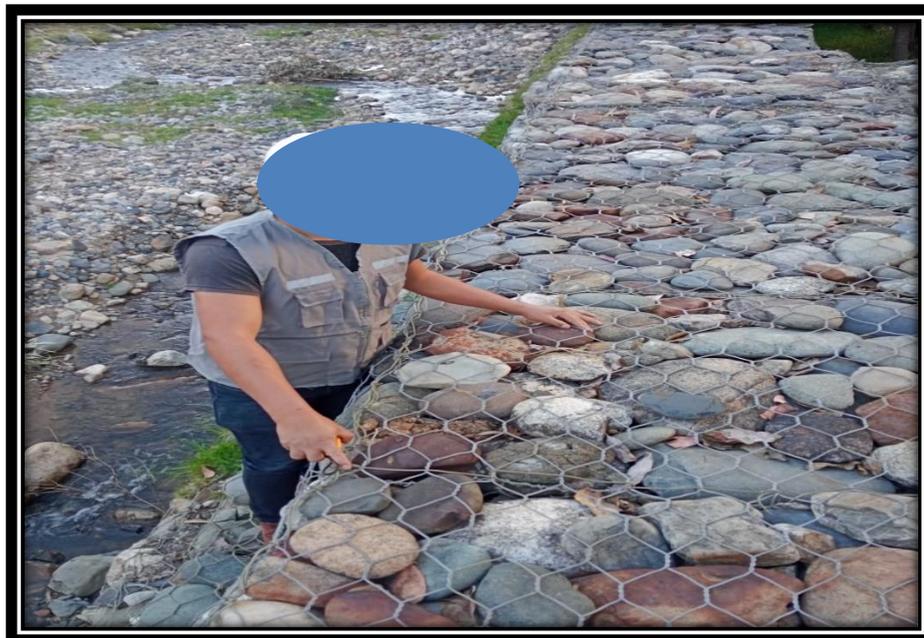
Figura 13: Erosión en la progresiva 1+060 a 1+080

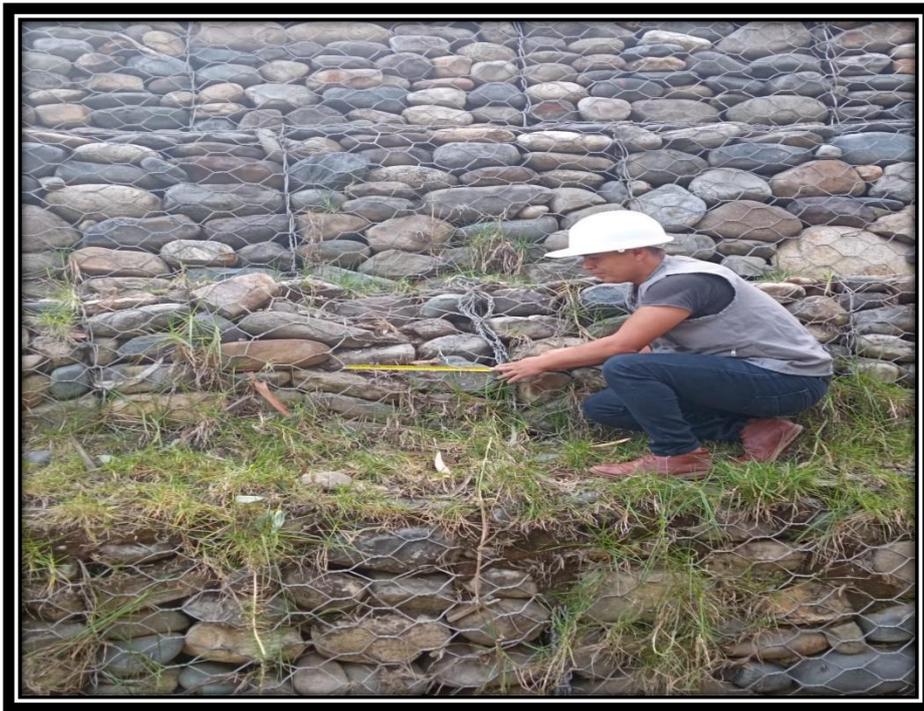
Figura 14: Desprendimiento en la progresiva 1+080 a 1+100

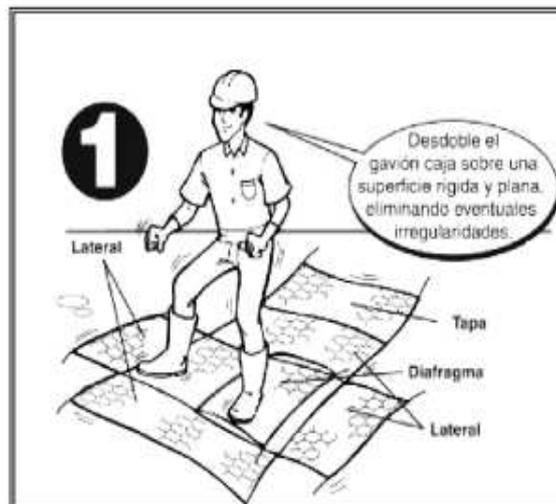
PASO 1.-

Preparar convenientemente la superficie de asiento. Colocar sobre está la estructura metálica: desdoblarla, extenderla en el suelo y pisar la malla hasta eliminar las irregularidades.

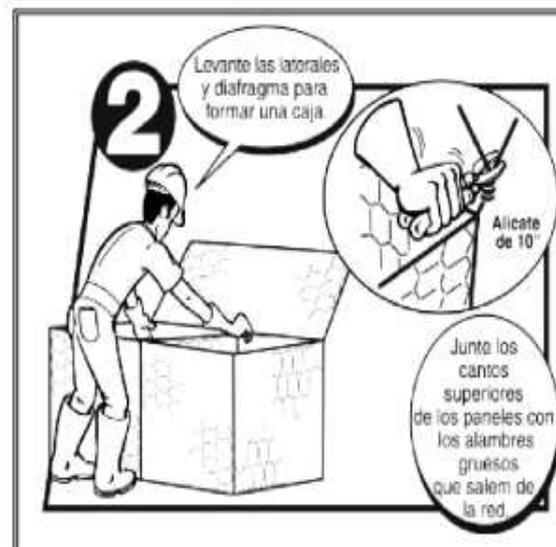
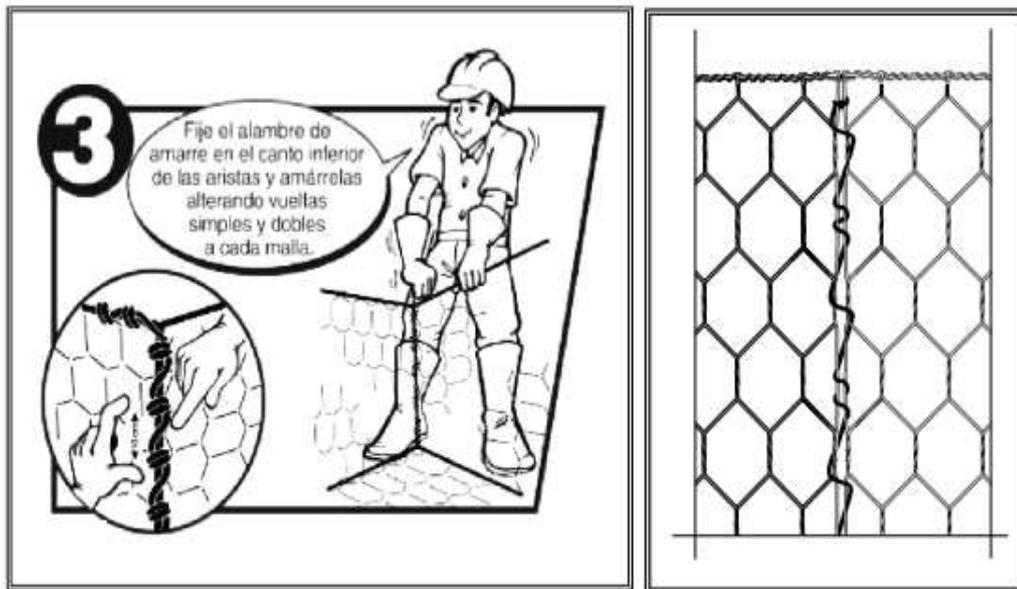
PASO 2.-

Doblar los paneles, levantando los laterales y el diafragma para formar una caja unir las cuatro aristas con alambre galvanizado de la misma calidad que el empleado en la malla.

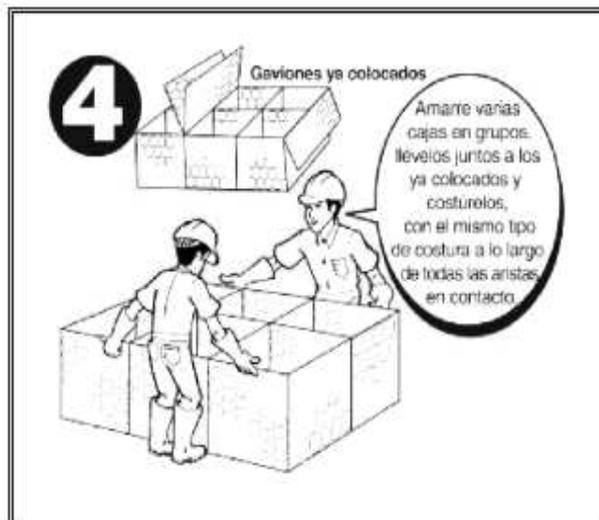
PASO 4.-

Amarre las cestas en forma individual y luego amarre varias cestas en grupos, siempre con el mismo tipo de costura. Lleve los grupos de cestas hasta el lugar determinado en el diseño y amarrarlos a las cestas ya colocadas, por medio de resistentes costuras a lo largo de todas las aristas en contacto. Esta operación de vincular entre sí las distintas piezas es de fundamental importancia para la estabilidad de la obra, ya que estas formas deben actuar como una estructura monolítica para tolerar las deformaciones y asentamiento que

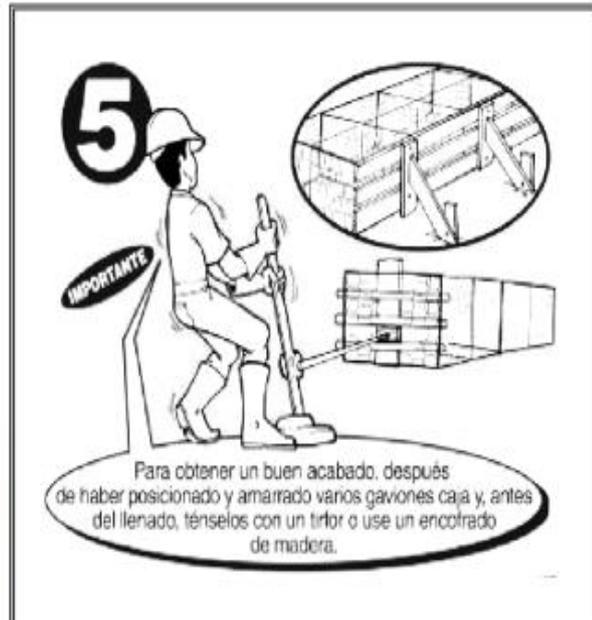
PASO 5.-

Alinear las cajas antes de rellenarlas, puede usarse encofrados de madera para una buena terminación y acabado bien alineado. Por razones técnicas y estéticas es muy importante tensar las canastas antes de rellenarlas, ya que así se comprueba si no optimizar el relleno y se obtiene un mejor rendimiento en la aplicación.

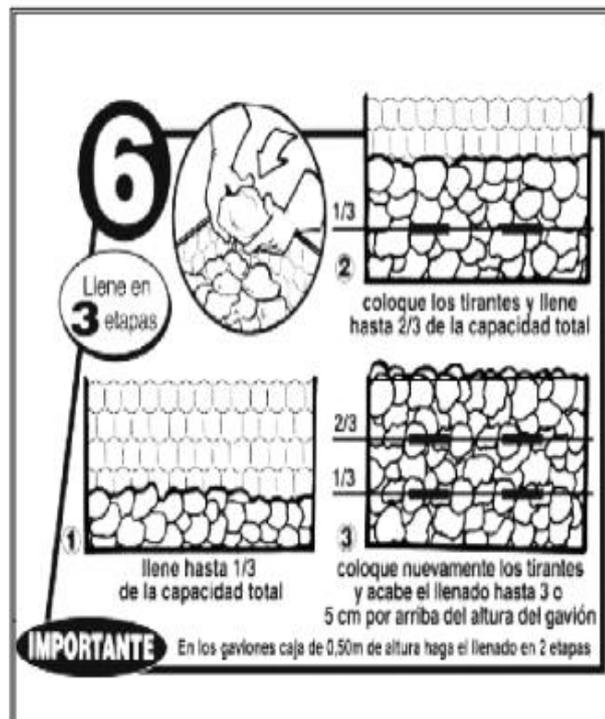
PASO 6.-

Llenar las cajas hasta 1/3 de su capacidad total. Fijar dos tirantes o tensores horizontales en ambos sentidos de la cesta, tal y como se ilustra en la figura a la derecha, y luego llenar hasta los 2/3. Fije otros dos tirantes y acabe el llenado hasta 1 a 5 cm por arriba de la altura de la caja. El material pétreo puede ser de canto rodado ó roca de cantera y debe cumplir con las especificaciones indicadas en el aparte III.1.3.-

Es una práctica común realizar el llenado colocando las rocas de mayor tamaño en el perímetro de la cesta y llenar el centro con las mas pequeñas, con la finalidad de lograr la menor relación de vacíos y por ende el mayor peso específico de la estructura de gavión.

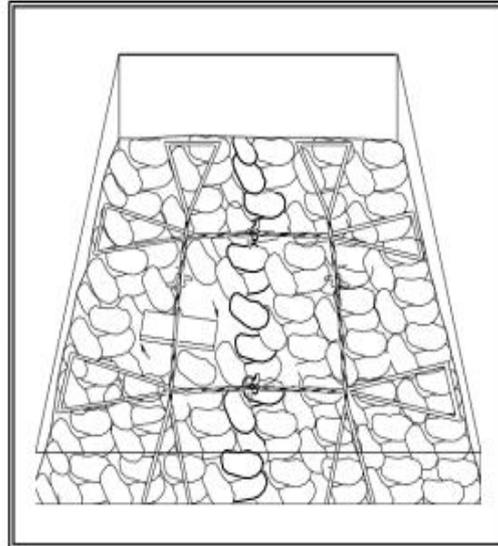
Detalle de la disposición de los tirantes o tensores que se deben colocar a $1/3$ y a $2/3$ de la altura de la cesta.

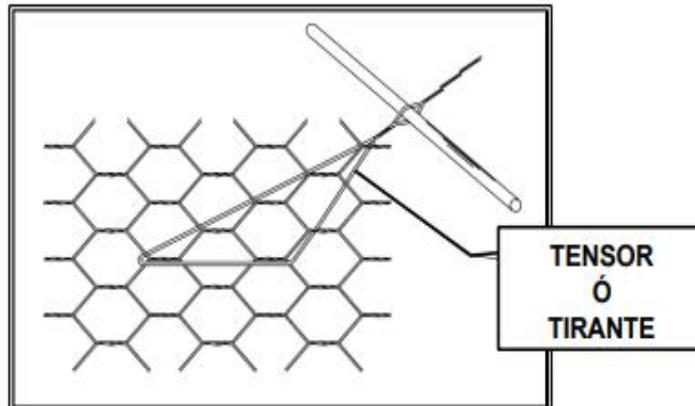
Detalle del amarre del tensor ó tirante que debe colocarse a $1/3$ y a $2/3$ de la altura de la cesta.

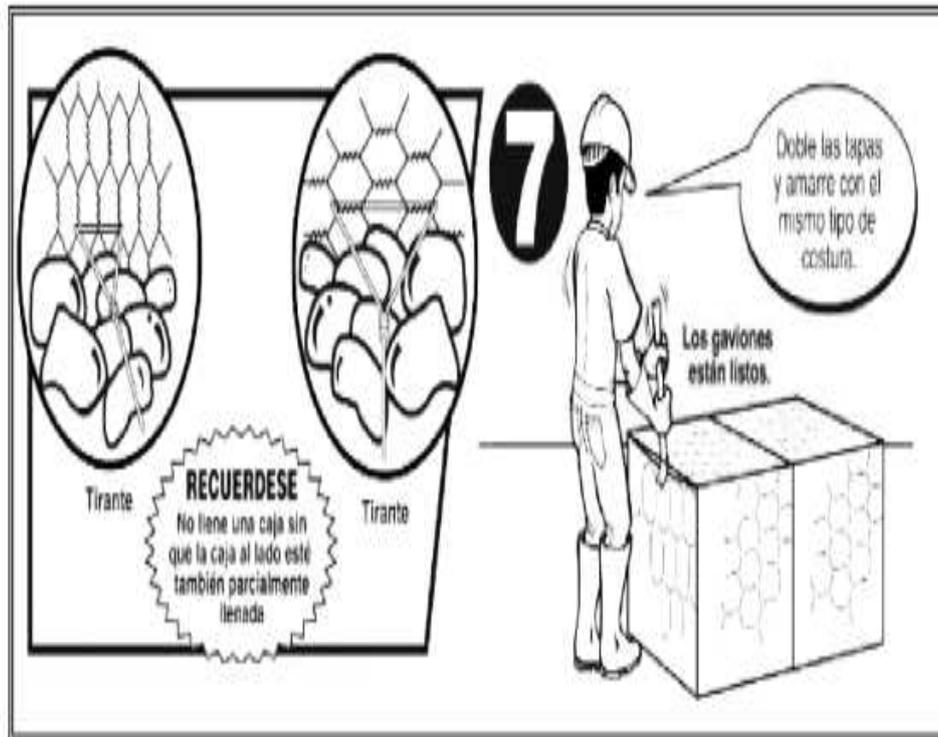
PROCESO DE LLENADO

Se recomienda que el llenado de la hilera de cestas se realice de manera homogénea llenando todas las cestas hasta $1/3$ de su altura para colocar los tensores a lo largo de toda la hilera y luego seguir llenando hasta $2/3$ de la altura, colocar los tensores de este nivel y luego terminar de llenar.

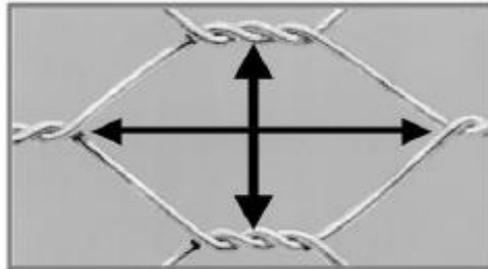
Las dimensiones de la red se denominarán como tipo 8x10 ó tipo 8x12, señalando con estas medidas las dimensiones del hexágono, tomando primeramente la cifra que señala la distancia nominal en centímetros entre los lados donde se realizan las torsiones y seguidamente la cifra correspondiente a la distancia nominal en centímetros entre los vértices del hexágono pertenecientes a la diagonal mayor.

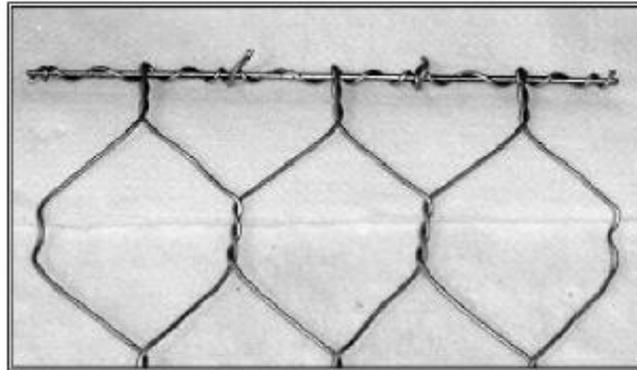
Todos los bordes libres del gavión, inclusive el lado superior de los diafragmas, deben ser reforzados mecánicamente de manera tal que no se deshile la red y para que adquiera mayor resistencia. El alambre utilizado en los bordes reforzados

mecánicamente debe tener un diámetro mayor que el usado en la fabricación de la malla, con un mínimo de 3.0 mm para gaviones galvanizados.
