**EVALUACIÓN DE MURO DE GAVIONES PARA MEJORAR LA DEFENSA RIBEREÑA  
DEL MARGEN DERECHO DEL RÍO SANTA DEL CENTRO POBLADO DE TOCLLA DEL  
DISTRITO DE HUARAZ, PROVINCIA DE HUARAZ, REGIÓN ÁNCASH - 2024**

**TESIS PARA OPTAR EL TÍTULO PROFESIONAL DE INGENIERO CIVIL**

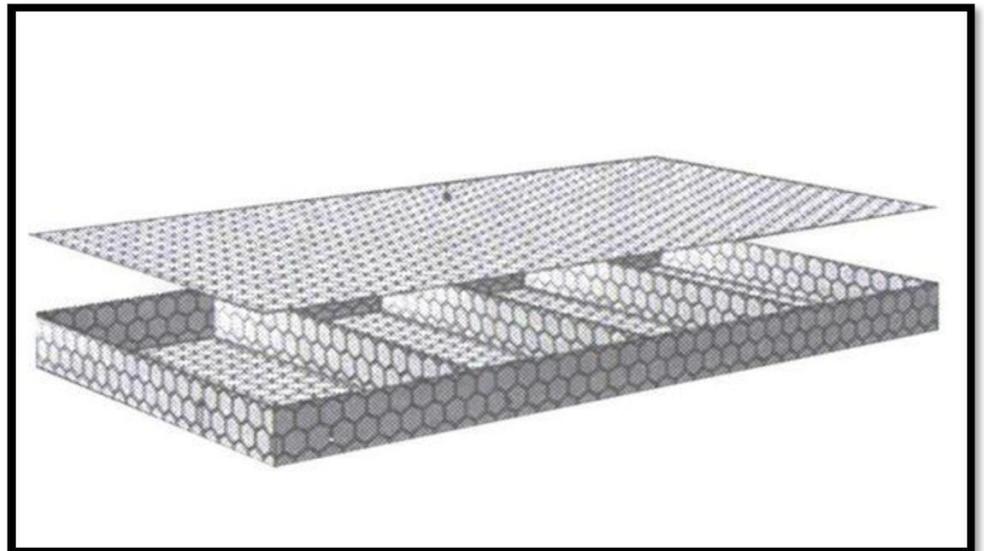
*Figura 2.* Gavión Colchón

material de toda la estructura tiene una peculiar característica es que son mallas electrosoldadas. En el mercado podemos encontrar estos gaviones con las siguientes medidas de 20 o 30 cm el espesor o altura y a lo largo existe una variación de 4m y 2m, este tipo de estructuras de mallas lo usamos para la defensa ate taludes y en los apoyos de los puentes (20).

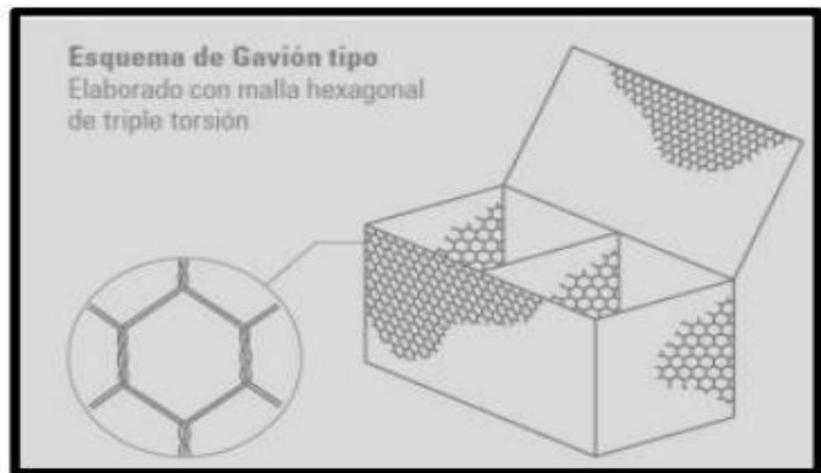
**Figura 3.** Gavión Caja

El gavión de caja el más utilizado en la construcción de Muros tiene la forma de un paralelepípedo, este tipo tiene la peculiaridad es de estar separados por diafragmas, estas tienen en su estructura alambres de mayor grosor donde en los contornos según la norma técnica UNE 36730:2006 estas tienen las siguientes dimensiones 1.00m alto x 1.00m de ancho x 5.00 de largo y de 1.00m alto x 1.50m de ancho x 5.00 de largo los más común de su uso son en muros de contención cerramiento y en los malecones. (20).

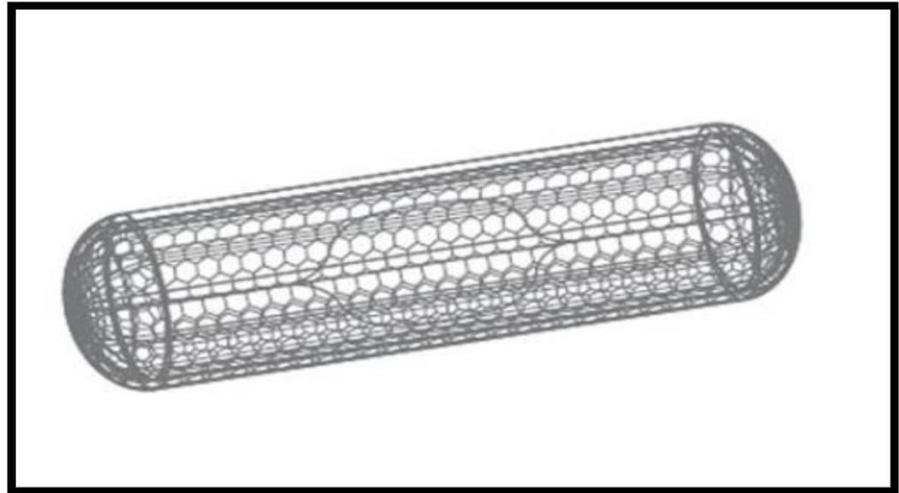
*Figura 4.* Gavión Saco

Este tipo de estructura es conocido como gavión cilíndrico por su formas que adquiere comúnmente según la norma técnica este tipo de gavión son de forma de una contenedor su malla es hexagonal su tejido es a doble torsión pero está conformado por un único paño de malla dentro de ello contendrán piedras de tamaños variables que van de 4” a 8” como máximo una de las características más comunes son estructuras flexibles y permeables , es utilizado para la protección y estabilización de taludes, pero tiene desventajas siendo uno de ellos que no pueden ser elaborados dentro la misma obra, primero se construye y se llena de piedras para ser trasladado así mismo no son de gran tamaño porque adquiere un considerable peso que solo puede ser rodado o trasladado con grúa (20).

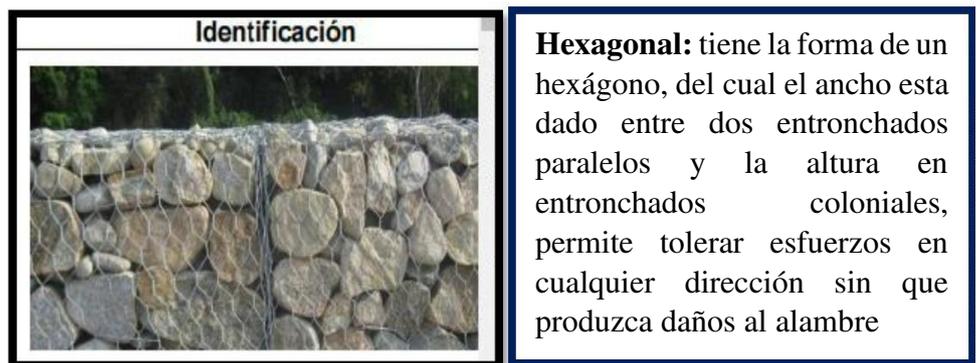
**Figura 5.** Malla hexagonal

La estructura de un gavión es constituida básicamente de malla por lo tanto se construirá de forma hexagonal con una torción doble o triple debemos señalar que es importante controlar la abertura, alambre el tipo de grosor. Los tipos de malla que tenemos en el mercado son: Malla hexagonal o de torsión, Malla de eslabonado simple, Malla de electrosoldada (23)

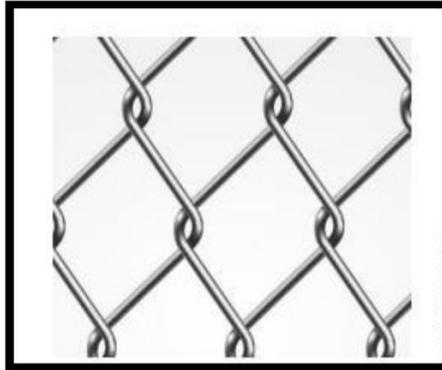
*Figura 6.* Malla Eslabonada

**Eslabonada:** en esta malla no existe una unión rígida entre los alambres, lo cual facilita tener mayor flexibilidad, su empleo es en obras de gran socavación hidráulica.

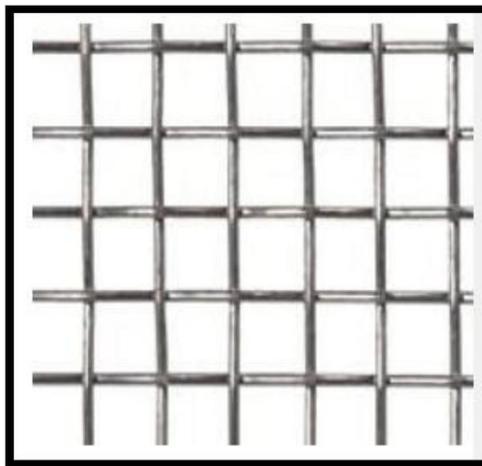
*Figura 7.* Malla electrosoldada

**Electrosoldada:** son mallas rígidas, donde su conformación está hecha por cuadrículas de igual dimensión, su uso se ha extendido mayormente en obras de construcción de carreteras, sus diámetros varían en calibres de 10-12 con espaciamientos de 10 a 12.

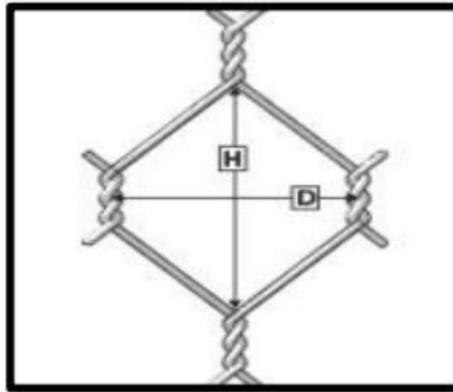
**Figura 8.** Refuerzos de borde  
**Fuente:** Extraído de Prodalam (23)

Es denominado a un proceso que se realiza manualmente en las uniones entre malla y malla con el único fin de generar una estabilidad y la mejor resistencia de la propia malla. (23)

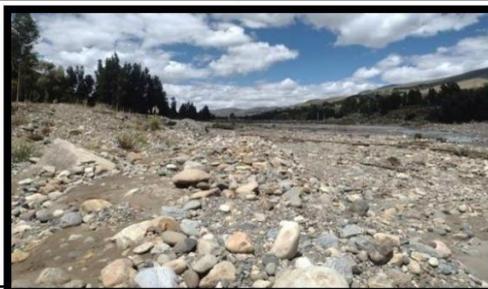
**FIGURA N°09**

<b>Identificar las zonas vulnerables del margen derecho del Rio Santa del centro poblado de Toclla del distrito De Huaraz, provincia de Huaraz, región Áncash – 2024</b>					
N°	Progresiva		Coordenadas UTM		Descripción de la zona
	Inicio	Fin	LAT.	LONG.	
1	0+000	0+170	-9.566575	-77.538972	Se inicia con la progresiva 0+000 del margen derecho del rio Santa en el centro poblado de Toclla, a raíz de alta frecuencia de las máximas avenidas que han originado desbordamiento, erosión y el arrasamiento del muro de gaviones en esta progresiva
			-9.565328	-77.539711

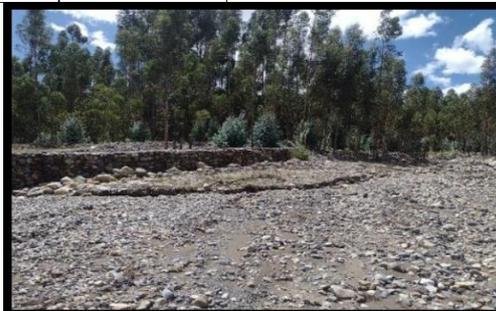
**FIGURA N° 10**

N°	Progresiva		Coordenadas UTM		Descripción de la zona
	Inicio	Fin	LAT.	LONG.	
2	0+170	0+190	-9.565328	-77.539711	En la prog. 0+170 al 0+190, se ha visualizado el alto nivel de erosión, desbordamiento, recubrimiento del muro de gavión en sus dos niveles con materia de la zona incluyendo al material agregado. Solo podemos visualizar la corona del muro
			-9.564786	-77.539497

Progresiva	Inicial	0+0170	Final	0+0.190
Muro	Gavión	Tipo	Caja	
Fallas en muros de gaviones		Evaluación y descripción		Registro Fotográfico
Erosión	x	En la prog. de 0+170 a 0+190 se puede visualizar la parte superior o corona del muro de gaviones que tiene dos últimos niveles, en resto está recubierta de escombros, basura con gran cantidad de hormigón los 16 mts, además existe deflexión en la parte final como se muestra en la figura 17, el resto ha sido arrasado por el caudal rio Santa. Existe rotura de la malla en el tramo 0+177 se requiere el nuevo diseño y el mejoramiento a una nueva estructura.

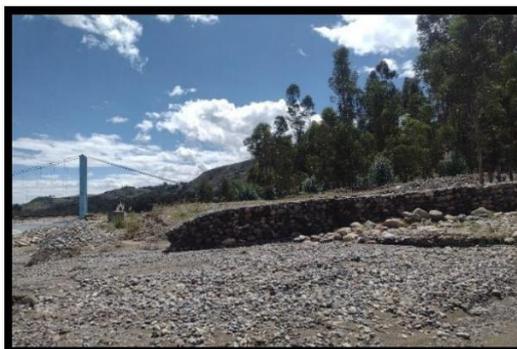
**FIGURA N°11**

N°	Progresiva		Coordenadas UTM		Descripción de la zona
	Inicio	Fin	LAT.	LONG.	
3	0+190	0+280	-9.564786	-77.539497	En la prog. 0+190 al 0+280 al igual que en la primero progresiva se visualizó desbordamiento, erosión, volcamiento, acumulación de material y recubrimiento de muro de gavión, quedando expuesto los terrenos de cultivo como el del puente con alto riesgo a ser a ser arrasados.
			-9.564239	-77.539611

Progresiva	Inicial	0+190	Final	0+280
Muro	Gavión	Tipo	Caja	
Fallas en muros de gaviones		Evaluación y descripción		Registro Fotográfico
Erosión	x	En la prog. de 0+190 a 0+280 observamos en la figura 19 y 20 que los escombros han recubiertos. Acumulación de material agregado, escombros y se puede determinar que este desastre se ha producido por socavación, erosión con consecuencias de volcamiento del muro y empuje por el torrente del caudal en un 99% del tramo del muro de gavión solo se visualiza un 1% donde hay separación entre niveles del muro de gavión, rotura del alambre galvanizado que estuvo recubierto con PVC.

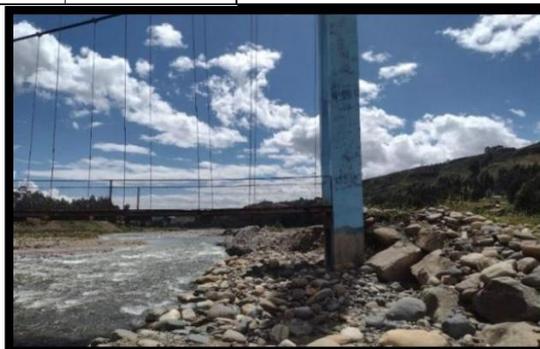
**FOTOGRAFIA N°12**

N°	Progresiva		Coordenadas UTM		Descripción de la zona
	Inicio	Fin	LAT.	LONG.	
4	0+280	0+310	-9.564239	-77.539611	En la prog. 0+280 al 0+310 se visualizó que ya no existe el muro de gaviones puesto que ha sido arrasado por la fuerte avenida dejando el lecho al descubierto con alto riesgo al colapso del puente peatonal
			-9.563144	-77.539958

Progresiva	Inicial	0+280 km	Final	0+310 km
Muro	Gavión	Tipo	Caja	
<b>Fallas en muros de gaviones</b>		<b>Evaluación y descripción</b>		<b>Registro Fotográfico</b>
<b>Erosión</b>	x	En la prog. de 0+280 a 0+310 se puede detallar que en este tramo existió erosión y desbordamiento del caudal arrasando en un 100% del muro de gavión y requiere un nuevo diseño con el caudal actual del río Santa.

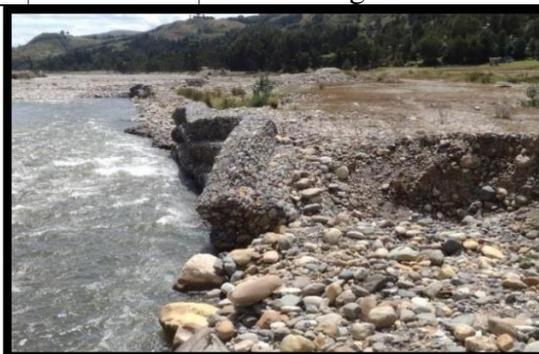
**FIGURA N°13**

N°	Progresiva		Coordenadas UTM		Descripción de la zona
	Inicio	Fin	LAT.	LONG.	
5	0+310	0+430	-9.563144	-77.539958	En la prog. 0+310 al 0+430 donde visualizamos la parte posterior del puente, se encuentra al descubierto la base, el muro de gavión en 50 mts ha sido arrasado y erosionado, un tramo de 70mts en sus tres niveles con deflexión socavado, inundado de alto riesgo
			-9.562897	-77.539961

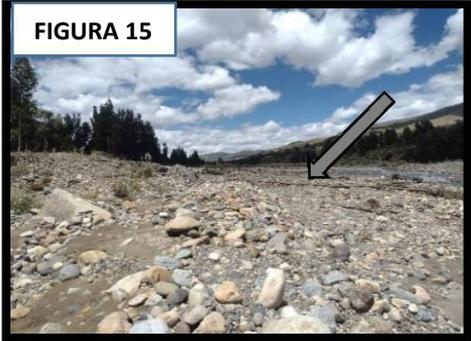
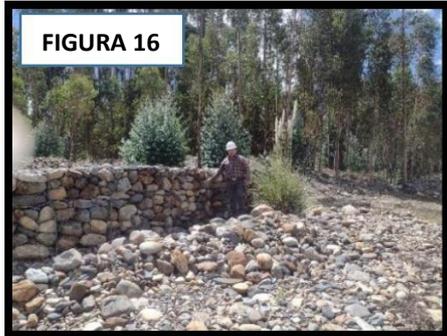
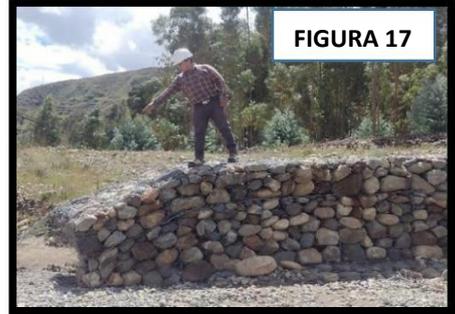
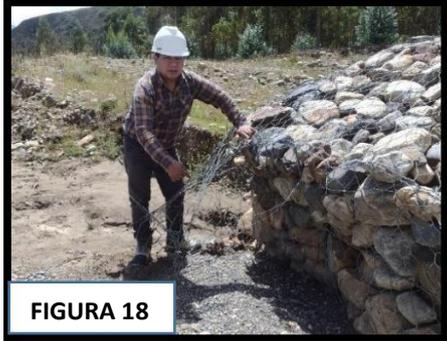
**Tabla 13:** Ficha Evaluación de muro de gaviones progresiva 0+170 al 0+190

Acumulación de material	x			
Escombros / basura	x			
Recubrimiento	x

Acumulación de material	x			
Deflexión	x			
Socavación	x

Escombros / basura	x			
Recubrimiento	x

Relleno de gavión	x	Piedra de 8 a 10 pulgadas	
Malla de alambre	x	De 3,5 mm de $\Phi$ galvanizada con recubrimiento de PVC	
Rotura de malla	x	se evidencia en la figura 18	
Dimensiones	x	0.50mts*1.00mts*5.00mts doble ancho. 1.00mts*1.00mts*5.00 mts doble ancho por lo largo de 20 mts	
Material	x	piedra y alambre

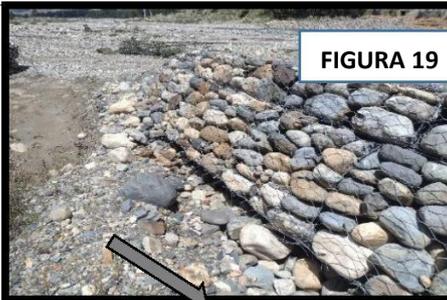
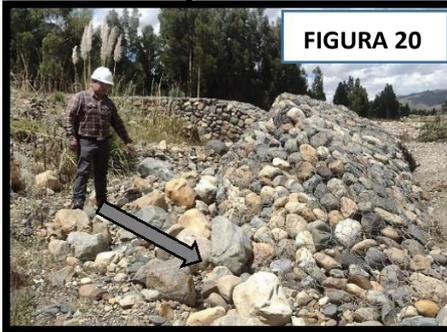
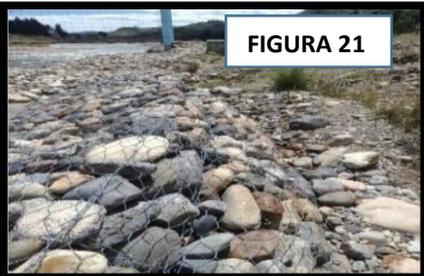
<b>FIGURA 21</b>
<b>Material</b>	x	piedra y alambre

Acumulación de material	x			
Socavación	x

Empuje de terreno	x			
Volcamiento	x			
Escombros / basura	x			
Recubrimiento	x			
Mallas en muro de gaviones		Evaluación y descripción		Registro Fotográfico
Tipo de mallas	x	hexagonal doble torsión		
Relleno de gavión	x	Piedra de 8 a 10 pulgadas

Malla de alambre	x	De 3,5 mm de $\Phi$ galvanizada con recubrimiento de PVC		
Rotura de malla	x	se evidencia en la figura 21

<b>Dimensiones</b>	x	Se puede afirmar que la corona fue de 1.50mts*1.00mts*5.00 mts. a lo largo de 90mts

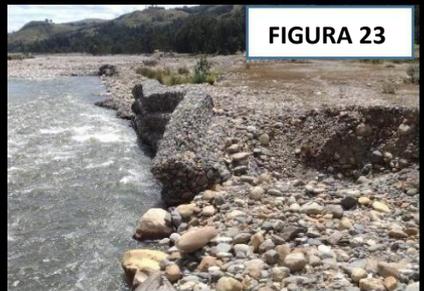
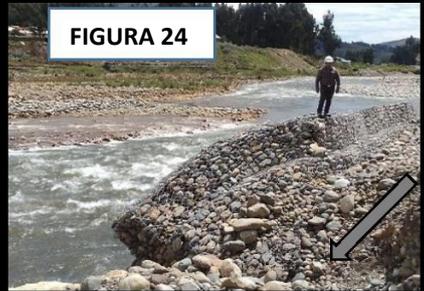
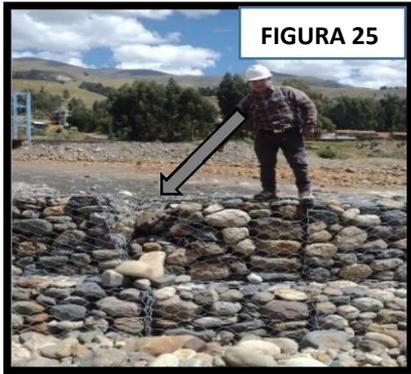
<b>FIGURA 23</b>
<b>Acumulación de material</b>	x			
<b>Deflexión</b>	x			
<b>Socavación</b>	x			
<b>Escombros / basura</b>	x			
<b>Mallas en muro de gaviones</b>		<b>Evaluación y descripción</b>		<b>Registro Fotográfico</b>

Progresiva	Inicial	0+310	Final	0+430
Muro	Gavión	Tipo	Caja	
<b>Fallas en muros de gaviones</b>		<b>Evaluación y descripción</b>		<b>Registro Fotográfico</b>
<b>Erosión</b>	x	En la prog. de 0+310 a 0+430 se visualiza que unos 50 mts o un 40% del tramo ha sido arrasado dejando con alto riesgo el puente, otras fallas que se ha encontrado en el muro es que hay socavación, deflexión, acumulación de material escombros en un 60% del tramo

<b>Tipo de mallas</b>	x	hexagonal doble torsión

<p><b>FIGURA 25</b></p>
<b>Relleno de gavión</b>	x	Piedra de 8 a 10 pulgadas	
<b>Malla de alambre</b>	x	De 3,5 mm de diámetros galvanizada con recubrimiento de PVC	
<b>Rotura de malla</b>	x	se evidencia en la figura 24	
<b>Dimensiones</b>	x	1.00mts*1.00mts*5.00 mts. 1.00mts*1.00mts*5.00 mts doble ancho 1.50 mts * 1.00mts * 5.00 mts doble ancho a lo largo de 70 mts	
<b>Material</b>	x	piedra y alambre

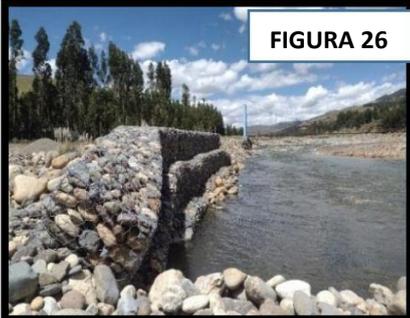
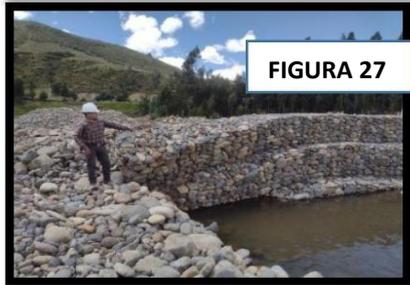
<p><b>FIGURA 26</b></p>
<b>Deflexión</b>	x			
<b>Socavación</b>	x			
<b>Empuje de terreno</b>	x			
<b>Escombros / basura</b>	x

Progresiva	Inicial	0+430	Final	0+500 km
Muro	Gavión	Tipo	Caja	
<b>Fallas en muros de gaviones</b>		<b>Evaluación y descripción</b>		<b>Registro Fotográfico</b>
<b>Erosión</b>	x	En la prog. de 0+430 a 0+500 se visualiza que unos 50 mts están en buenas condiciones, cumpliendo su función, pero en la parte final se observa la socavación, erosión, inundación todo el primer nivel, en una 100% del muro se ve el empuje del terreno al muro, así mismo los últimos 20 mts como se observa en la figura 25 tiene deflexión que lo colocan en alto riesgo, en la figura 27 se observa la rotura de la malla propios de la acción de las máximas avenidas. estas estructuras necesitaran nuevamente ser diseñadas y mejoradas en su totalidad.

<b>Tipo de mallas</b>	x	hexagonal doble torsión		
<b>Relleno de gavión</b>	x	Piedra de 8 a 10 pulgadas		
<b>Malla de alambre</b>	x	De 3,5 mm de $\Phi$ galvanizada con recubrimiento de PVC		
<b>Rotura de malla</b>	x	se evidencia en la figura 27

<b>Dimensiones</b>	x	1.00mts*1.00mts*5.00 mts. 1.00mts*1.00mts*5.00 mts doble ancho 1.50 mts * 1.00mts * 5.00ts por lo largo de 70 mts
<b>Material</b>	x	piedra y alambre

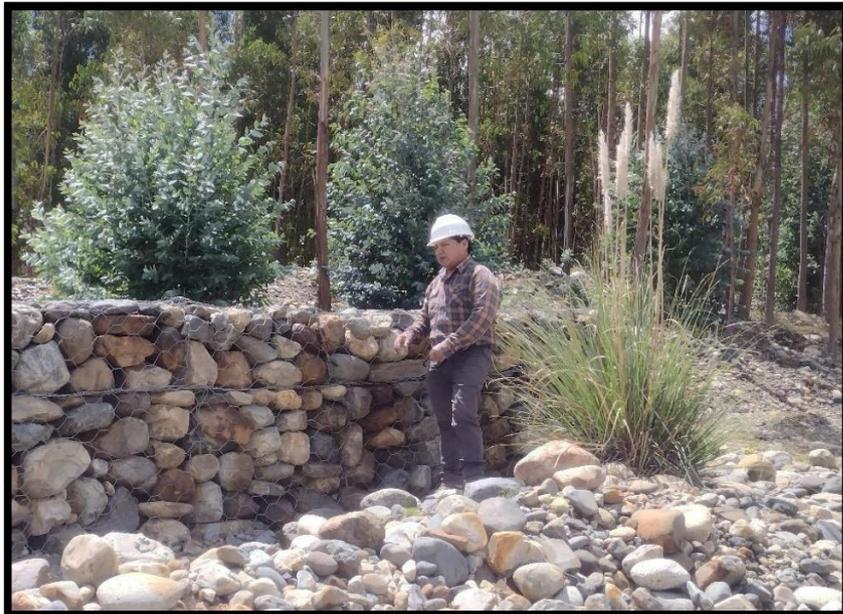
EN LA IMAGEN N° PODEMOS OBSERVAR EL PUERTO DE INICIO DE LA DEFESA RIBEREÑA DONDE EL MURO DE GAVIONES A SIDO COLMATADO, HAY ACUMULACION DE MATERIAL Y ECOMBROS

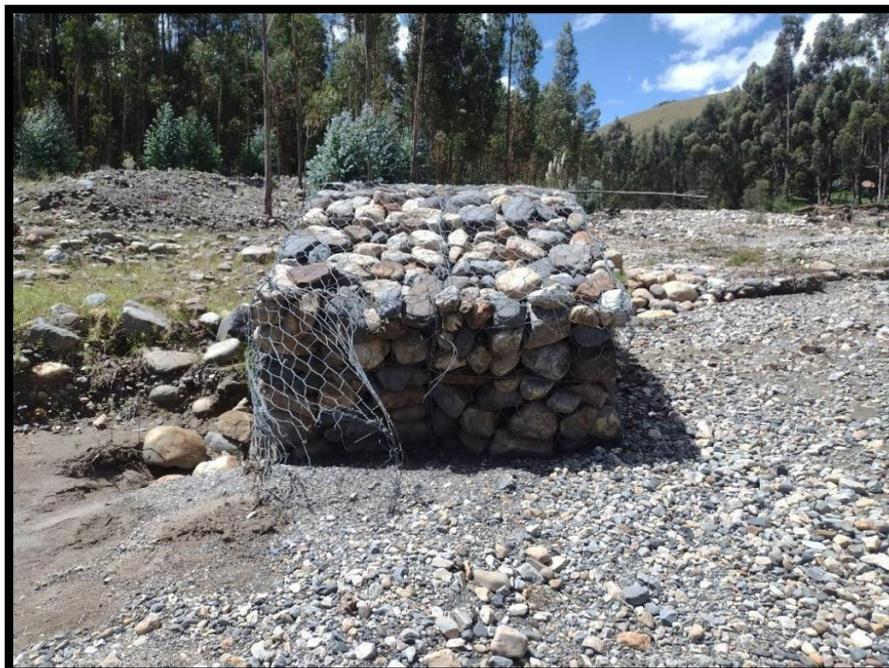
EN LA IMAGEN N° PODEMOS OBSERVAR EL RIO ISKU QUE ES EL APORTANTE AL RIO SANTA, AMBOS HAN ARRASADO EN UN 60% EL MURO DE GAVIONES

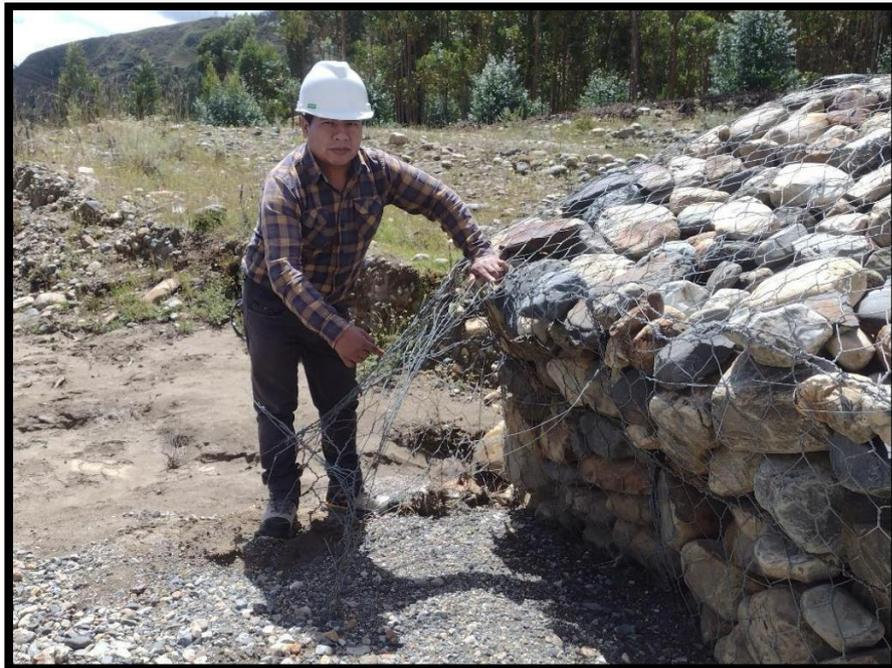
EN LA IMAGEN N° PODEMOS OBSERVA CLARMENTE COMO LA FUERZA DEL CAUDAL DEL RIO SANTA AH CAUSADO LA ROTURA DE LA MALLA DEL GAVION ADEMAS SE VE QUE EL TERRENO DE CULTIVO ESTA VULNERABLE Y CON ALTO RIESGO A SER ARRASADO

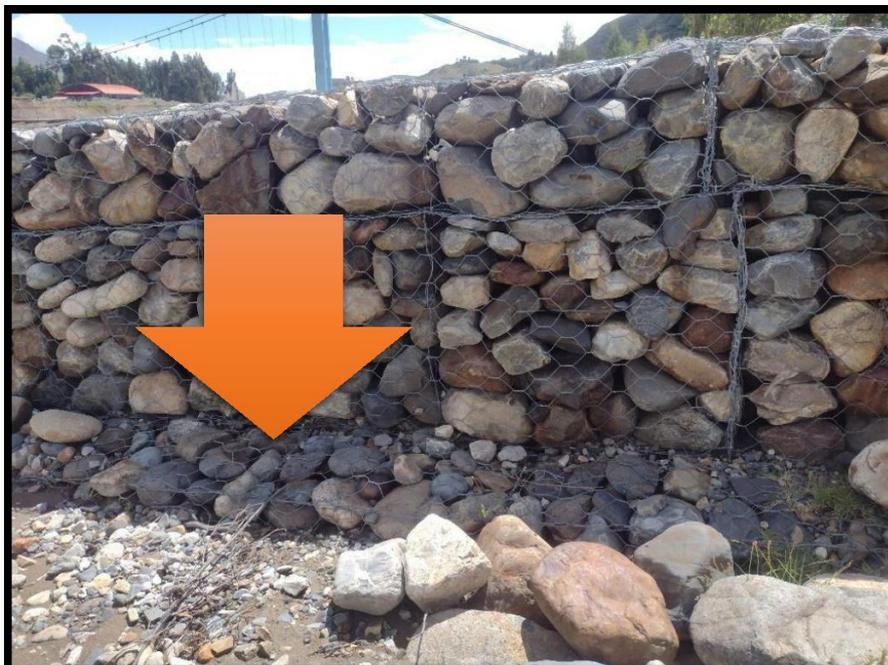
EN LA IMAGEN N° PODEMOS OBSERVAR QUE EL MURO DE GAVION FUE DE TRES NIVELES, QUE SIN ENVARGO ESTA CUBIERTO DE ESCOMBROS

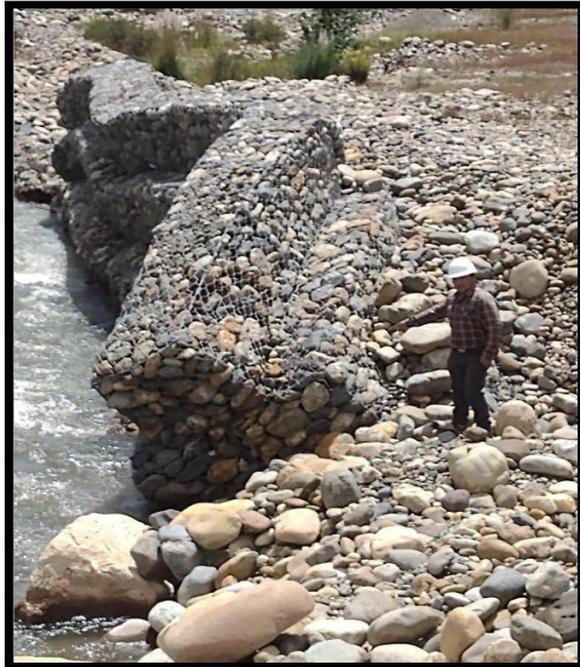
*EN LA IMAGEN N° PODEMOS OBSERVAR QUE UNA PARTE DEL MURO HA SIDO ARRASADO Y EL QUE TODABIA EXISTE ESTA SOCAVADO FLEXIONADO Y CON EMPUJE, ADEMAS SE OBSERVA QUE EL CAUDAL QUE PASO FUE DESPROPOCIONAL ALO ACOUSTUMBRADO*

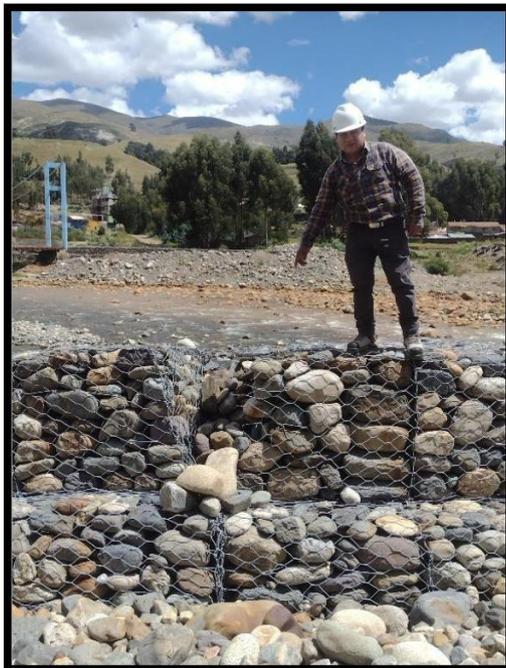
*EN LA IMAGEN N° EN LA PROGRESIVA 0+300 SE OBSERVA LA ROTURA DE LA MALLA DEL MURO DE GAVIONES*

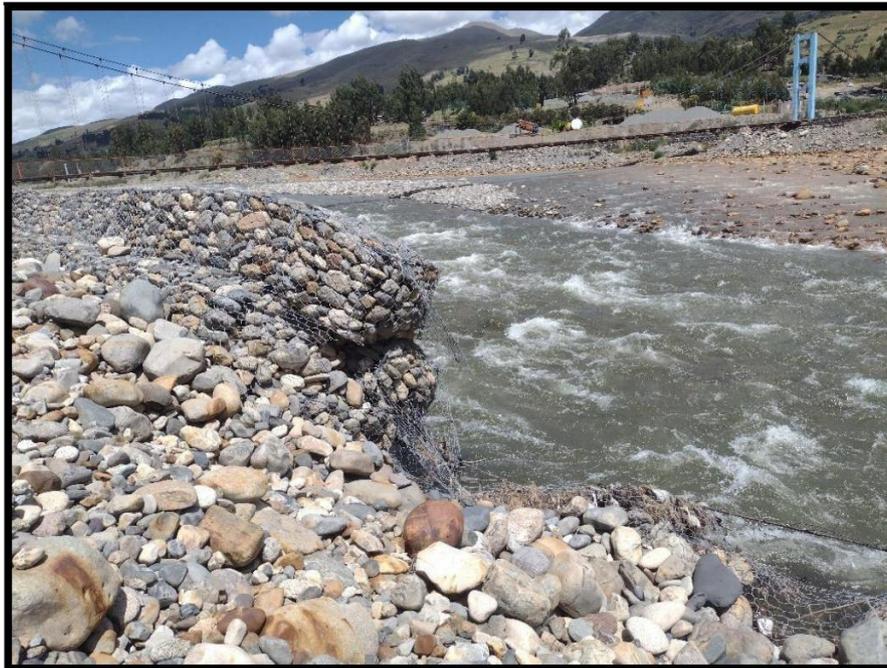
*EN LA IMAGEN N° PODEMOS OBSERVAR RESTOS DE MALLA Y EL PRIMER NIVEL QUE ESTA COLMATADO CUBIERTO DE ESCOMBROS*

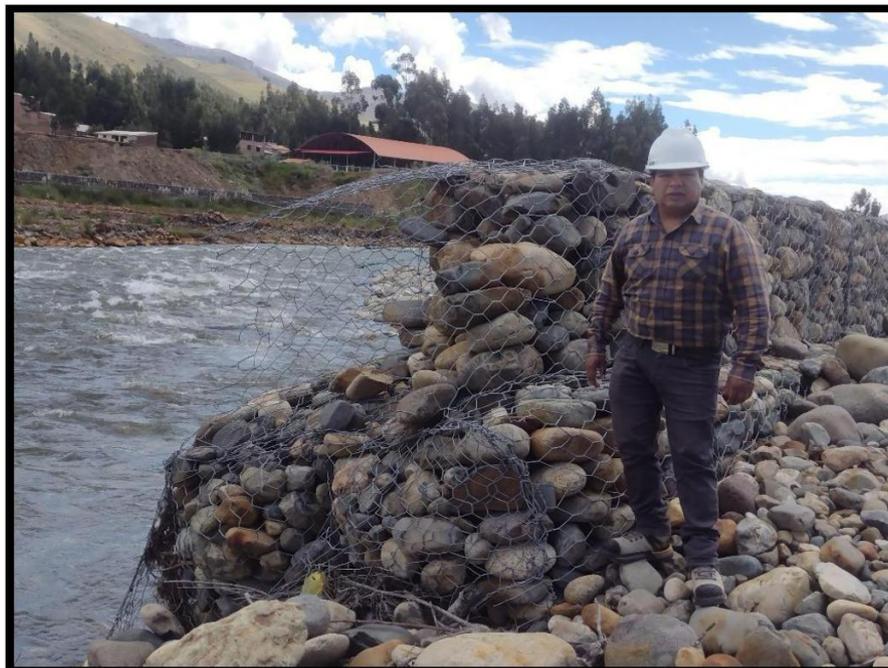
*EN LA IMAGEN N° PODEMOS OBSERVAR EN LA PROGRESIVA 0+450 SE OSERVA PARTE DEL MURO DE GAVION QUE TODABIA EXISTE PERO AL IGUAL FUE ARRASADO Y DEBILITADO EN SU ESTRUCTURA POR LA SOCAVACION*

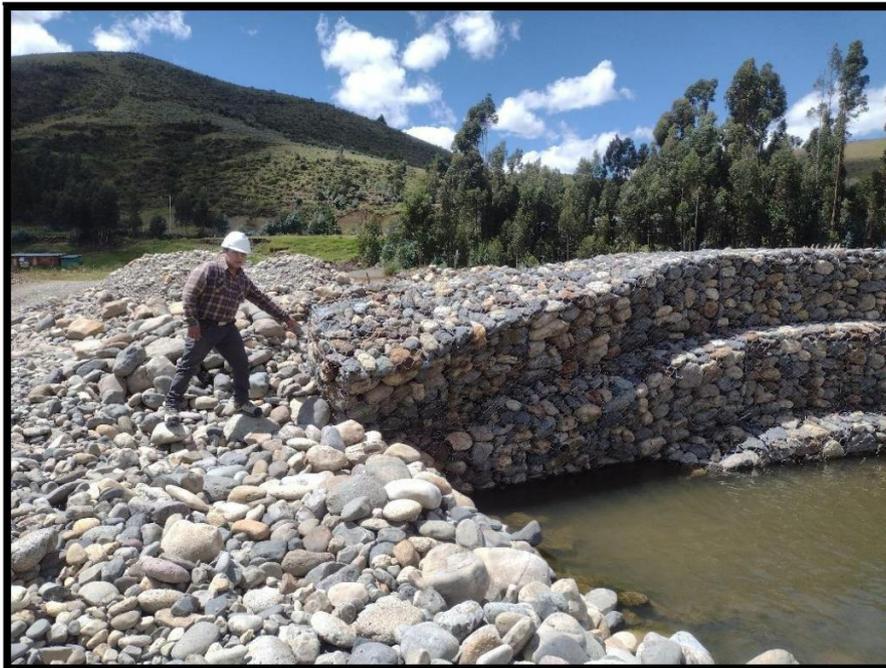
*EN LA IMAGEN N° PODEMOS OBSERVAR EL PUENTO DE FINAL DE LA DEFENSA RIBEREÑA DONDE EL MURO DE GAVIONES A SIDO COLMATADO, ESTANCADO DE AGUA, FLEXIONADO*

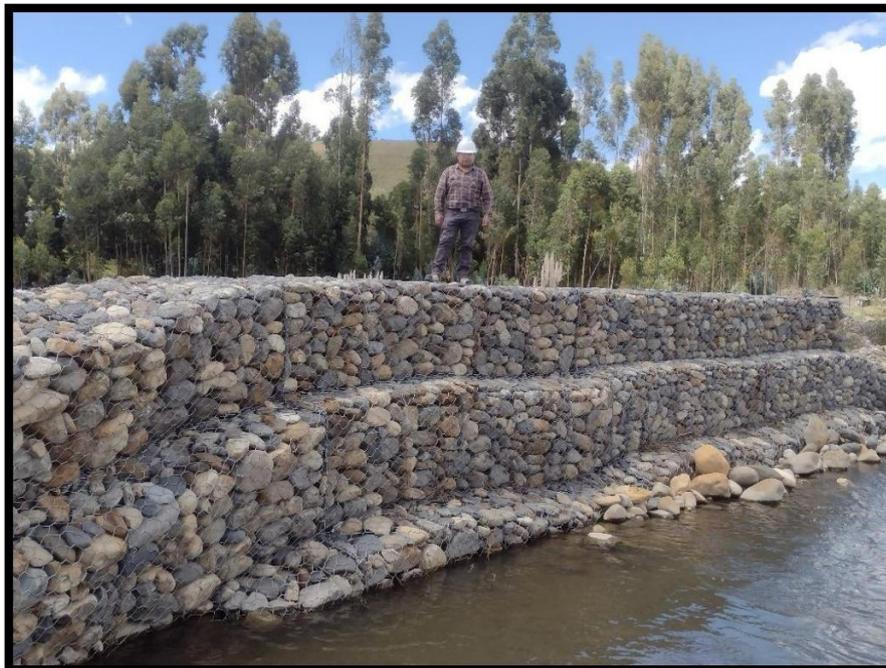
*EN LA IMAGEN N° PODEMOS OBSERVAR EL UNICO MURO DE GAVION QUE TODABIA SE CONSERVA EN UNOS 50MS*
