**EVALUACIÓN DEL ENROCADO, PARA MEJORAR LA DEFENSA RIBEREÑA DEL RÍO
LACRAMARCA KM 0+800 AL KM 0+950, DISTRITO DE CHIMBOTE, PROVINCIA
DEL SANTA, REGIÓN ÁNCASH - 2024**

TESIS PARA OPTAR EL TÍTULO PROFESIONAL DE INGENIERA CIVIL

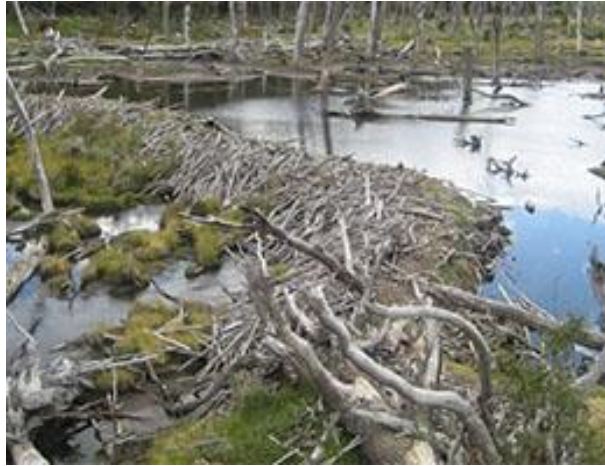
Figura 1: Diques Naturales

Bravo ⁽²⁴⁾ menciona que estos materiales son de los desbordes del río e inundaciones los cuales se ponen a los lados de los ríos originando diques naturales esto ayuda a que no continúe la elevación del caudal.

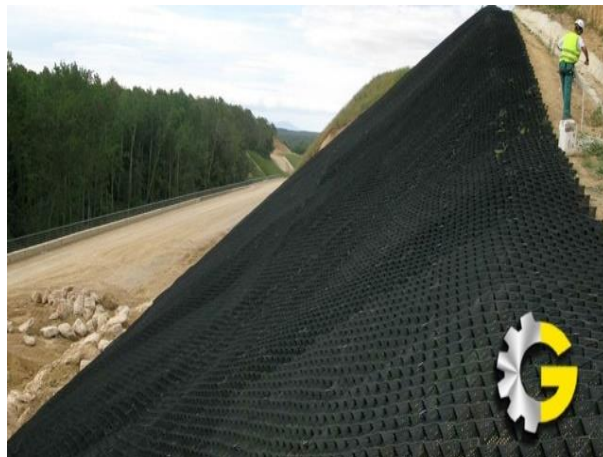
Figura 2: Geoceldas

Teniendo en cuenta a Nalvarte ⁽²⁵⁾ Consta de láminas de polietileno cuya función es aislar los agregados para formar una protección estable. El relieve fronterizo es un suelo fértil, una estructura de relleno natural que se potencia con la formación de nueva vegetación, rellenando los bordes para fortalecer y mantener lo natural. protección de ríos y prevención de inundaciones.

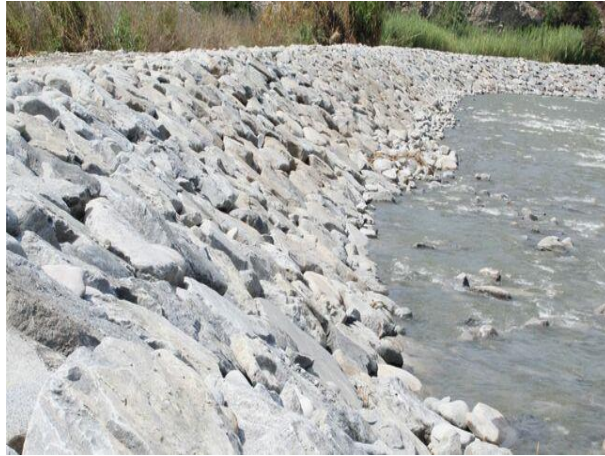
Figura 3: Enrocado

Según Chávez ⁽¹⁵⁾ Es un sistema de protección del macizo rocoso formado por piedras de diversos tamaños dispuestas a lo largo de la ladera del río, y su función principal es proteger a los habitantes del

entorno de las inundaciones de los ríos. La estabilidad de esta protección está determinada por el peso de las piedras apiladas según su tamaño, y no sólo es de fácil mantenimiento, sino también uno de los dispositivos de protección más económicos.

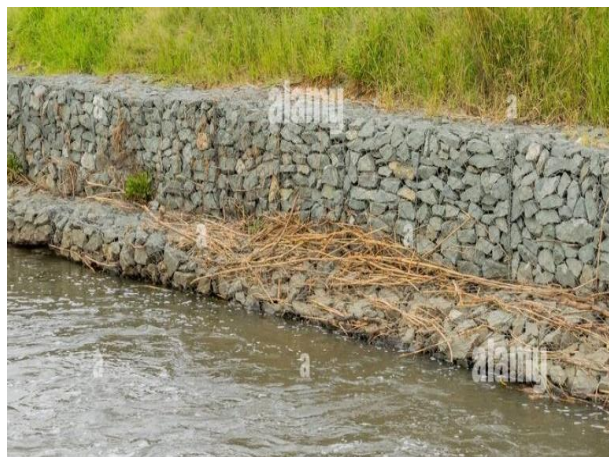
Figura 4: Gaviones

Para Rodríguez ⁽²⁶⁾ Son estructuras de protección para diferentes situaciones y son de diferentes tipos, están hechas de malla de alambre galvanizado y plastificado, porque suelen entrar en contacto con el agua, por ejemplo, piedra como material de relleno.

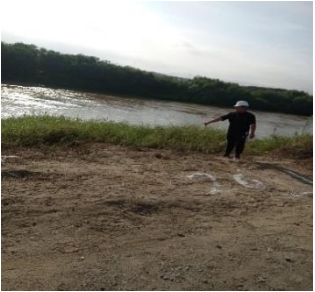
Derecho	1+300	1+400	Se encontró en esta zona que no cuenta con algún tipo de defensa ribereña, esto puede ser peligroso ya que el río puede desbordarse fácilmente ante las lluvias.

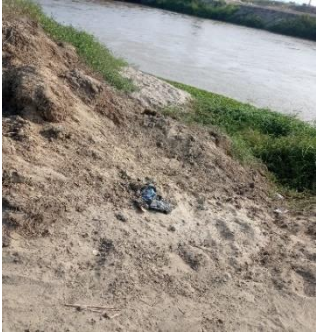
Derecho	1+600	1+700	Por la crecida del río afecto este tramo ya que se observa que el desbordamiento se llevó la defensa ribereña y se produjo una socavación en el terreno.

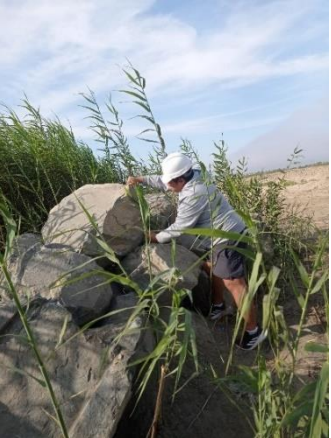
Derecho	0+800	0+900	Buena	<p>Se comprobó la medida de las rocas algunas son de 25” a 40” y se observa que el enrocado esta en un buen estado.</p>

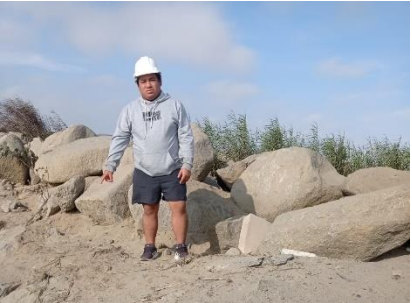
Derecho	0+900	1+000	Buena	<p>En esta progresiva observamos el tipo de defensa ribereña tenemos que sería el enrocado y está en buen estado, pero le falta enmallado para que retenga las rocas.</p>

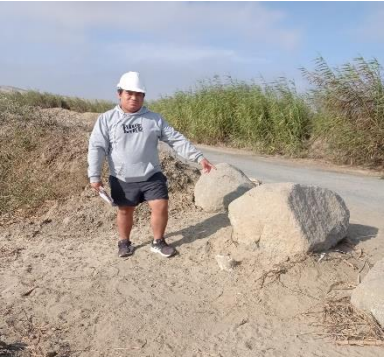
Derecho	1+000	1+100	Mala	<p>En esta progresiva podemos evaluar que está en mal estado ya que encontramos rocas dispersas esto se da por el desborde del río ya que en estas épocas hubo un aumento de lluvias.</p>

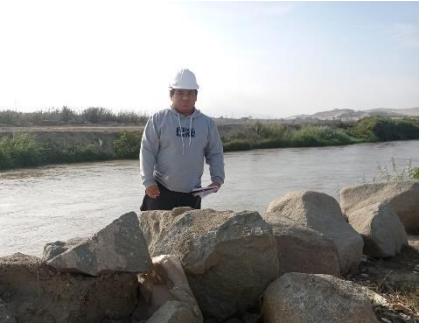
Derecho	1+100	1+200	Regular	<p>En este tramo evidenciamos un regular enrocado ya que le falta enmallado porque las rocas están sueltas y en un desbordamiento del río estas rocas se las pueden llevar por la fuerza de las aguas .</p>

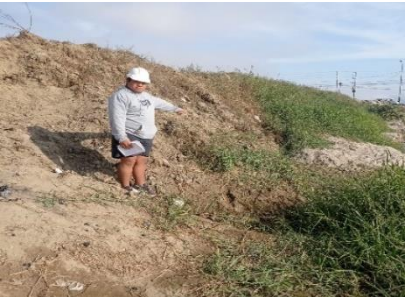
Derecho	1+200	1+300	Mala	<p>En la progresiva 1+200 al 1+300 no cuenta con enrocado esto se debe al desbordamiento reciente del río, se observa socavación en el mismo tramo y esta en mal estado ya que no tienen ninguna defensa ribereña.</p>

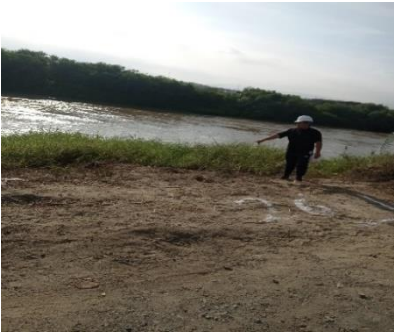
Derecho	1+300	1+400	Mala	<p>Se evidencia que la zona no cuenta con ningún tipo de defensa ribereña lo cual es muy vulnerable a la inundación y desborde del río.</p>

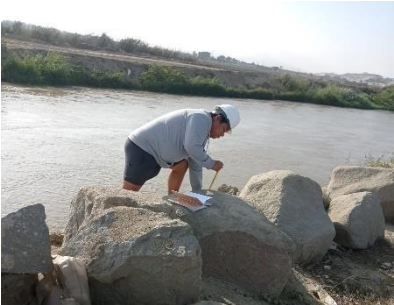
Derecho	1+400	1+500	Regular	<p>En esta progresiva observamos la medición del tamaño de las rocas y observamos que las piedras no esta con enmallados por la parte superior del enrocado.</p>

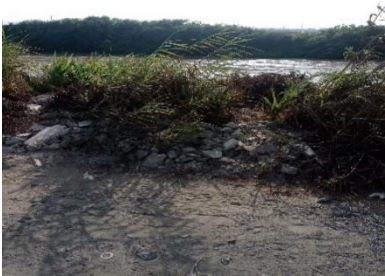
Derecho	1+500	1+600	Mala	<p>En esta progresiva 1+500 al 1+600 se evidencia gran acumulación de residuos y sedimentos debido al desbordamiento del rio, así como también al mal cuidado de las defensas ribereñas por parte de los ciudadanos.</p>

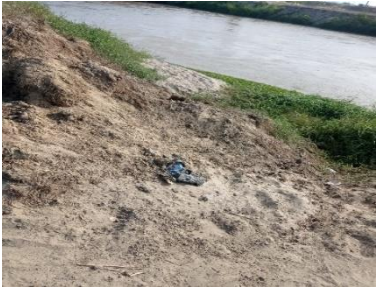
Derecho	1+600	1+700	Mala	<p>Por la crecida del rio afecto este tramo ya que se observa que el desbordamiento se llevó la defensa ribereña y se produjo una socavación en el terreno, por ello se encuentra en un muy mal estado</p>

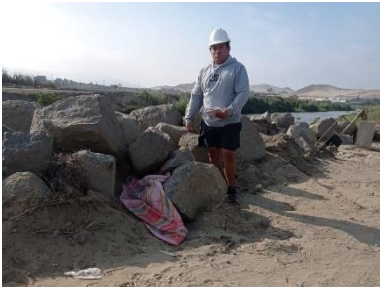
Derecho	1+700	1+800	Buena	<p>Se evidencia que en este tramo el enrocado se encuentra en un buen estado ya que está bien puesto el enrocado pero aún le falta el enmallado pero por los demás se evalúa el buen estado del enrocamiento.</p>

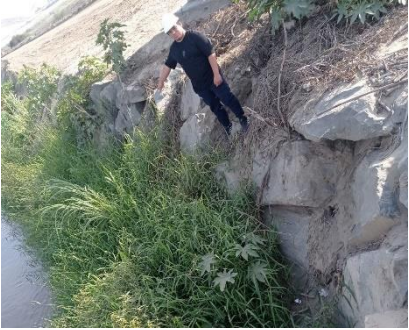
Derecho	1+800	1+950	Buena	<p>Evaluamos que el enrocado se encuentra en un buen estado, tiene ya una vida útil de casi 5 años pero aún se mantiene intacto.</p>

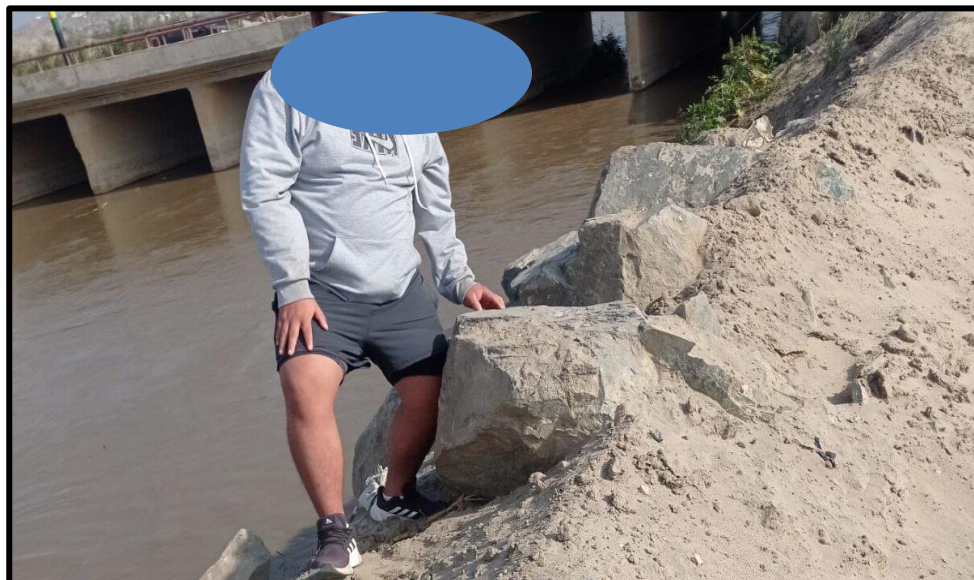
Figura 12: Inicio del tramo km 0+800

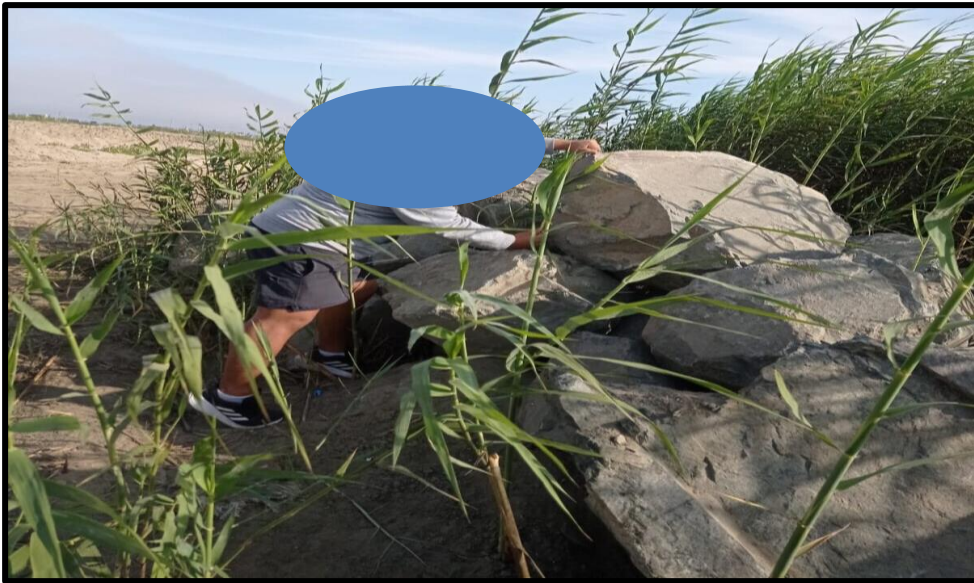
Figura 13: Medición del tamaño de las rocas de los primeros tramos

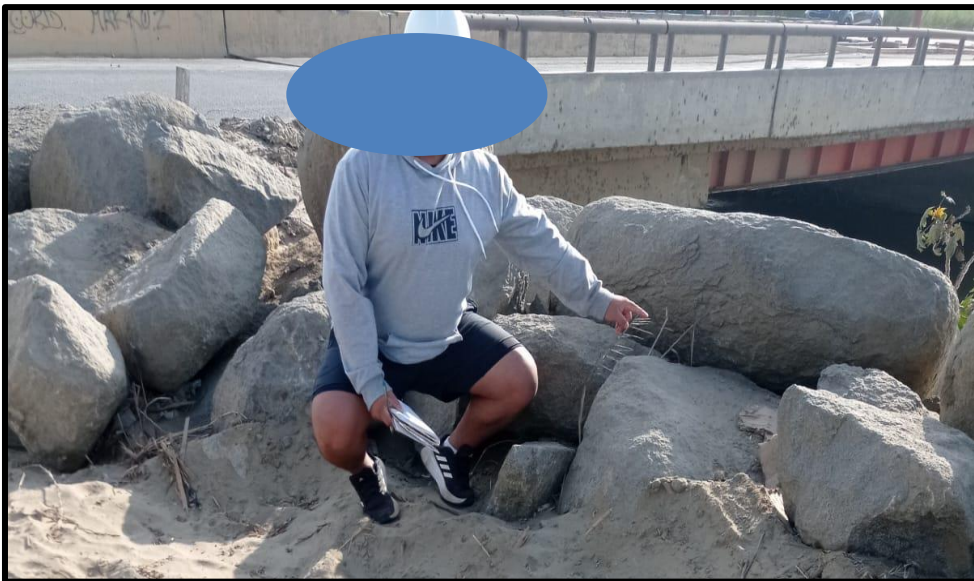
Figura 14: Evaluación de los tramos continuos

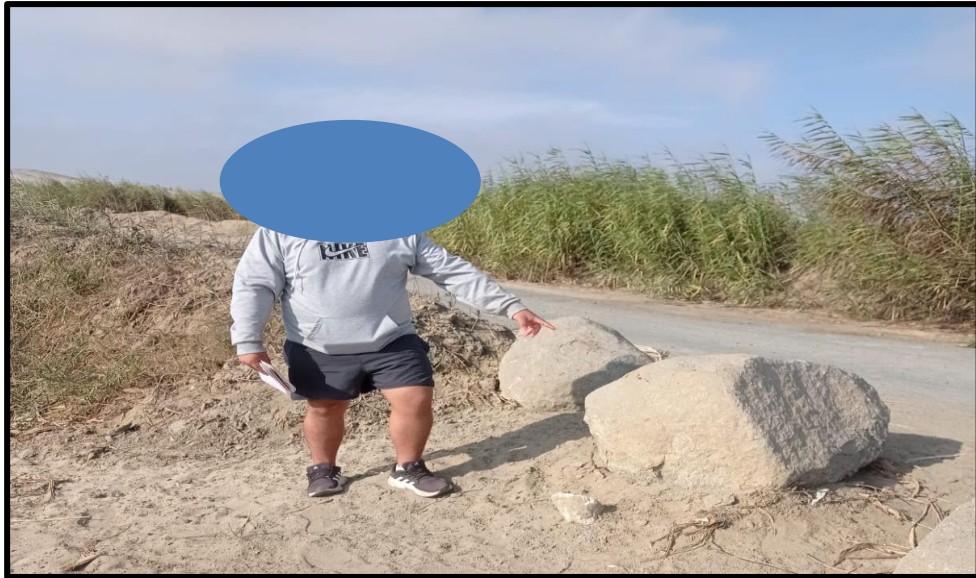
Figura 15: Zona deteriorada por desprendimiento de roca

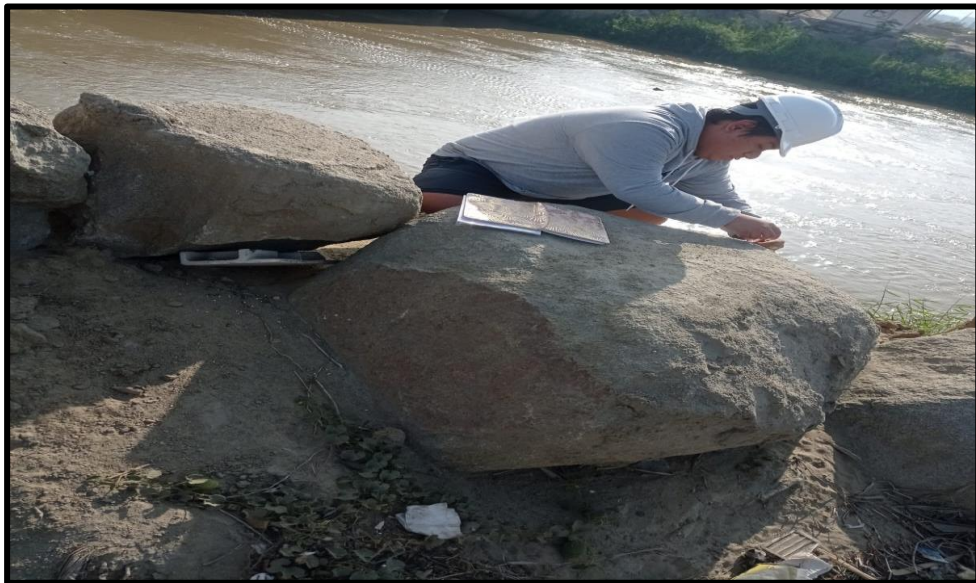
Figura 16: Medición del tamaño de rocas

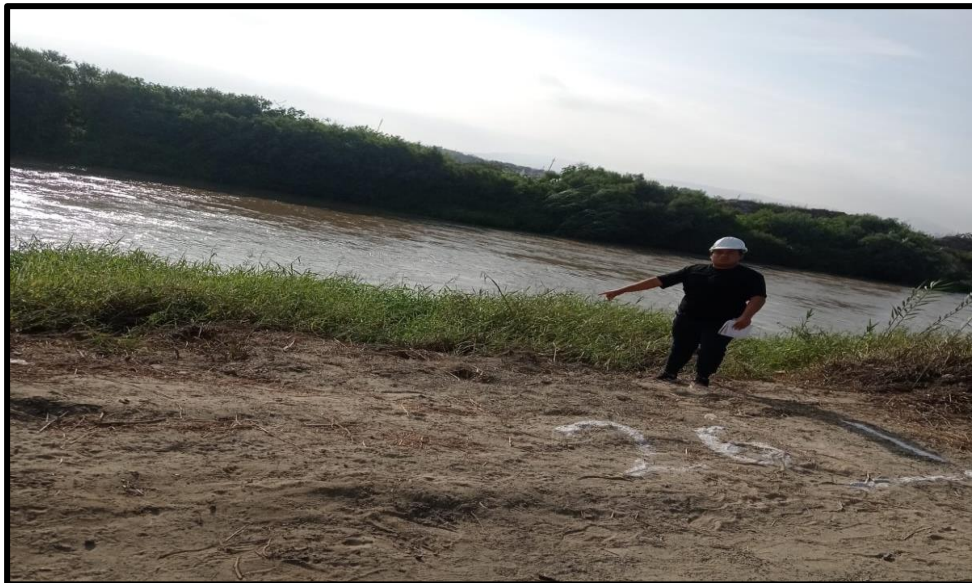
Figura 17: Zona deteriorada no existe enrocado

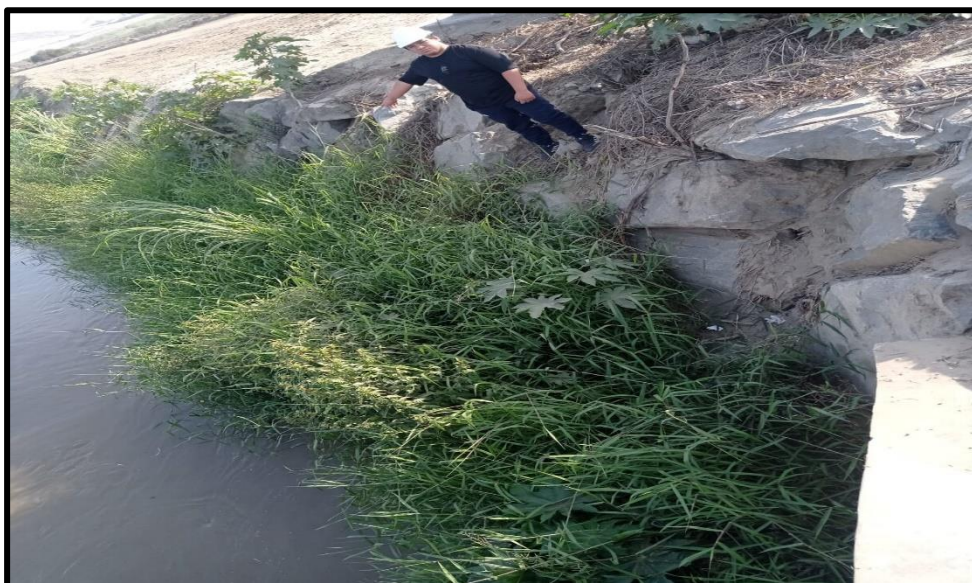
Figura 18: Final del enrocado km 1+950
