**EVALUACIÓN DEL MURO DE GAVIONES, PARA MEJORAR LA DEFENSA RIBEREÑA
DEL TRAMO PUENTE CHUCCHUN, DISTRITO DE ACOPAMPA, PROVINCIA DE
CARHUAZ, REGIÓN ÁNCASH - 2024**

TESIS PARA OPTAR EL TÍTULO PROFESIONAL DE INGENIERO CIVIL

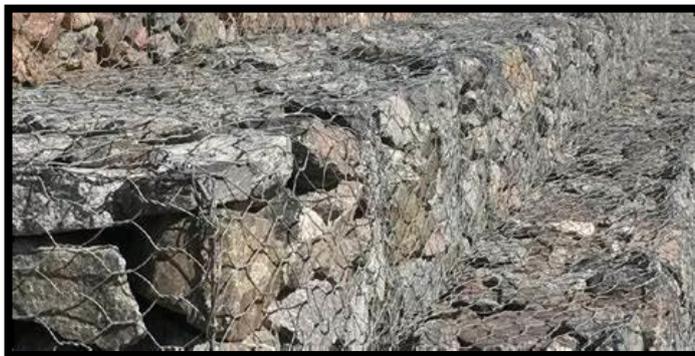
Figura 1: Evaluación del muro tipo caja

De acuerdo con Lipa (17), proceso sistemático y detallado de analizar y estudiar la efectividad, la estabilidad y la funcionalidad de una estructura construida con gaviones. Esto implica examinar aspectos como la calidad de los materiales utilizados en su construcción, la integridad estructural del muro, su capacidad para resistir la erosión y las presiones hidráulicas, así como su impacto en el entorno ambiental circundante.

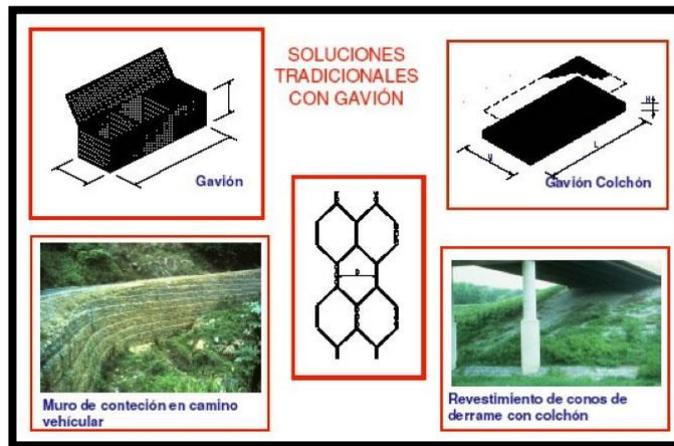
Figura 2: Características del gavión

Como afirma Aragón (21), Se analizan detalladamente las características físicas del muro, como su altura, longitud, inclinación y distribución de los gaviones, para verificar si cumplen con los estándares y requisitos establecidos para este tipo de estructuras.

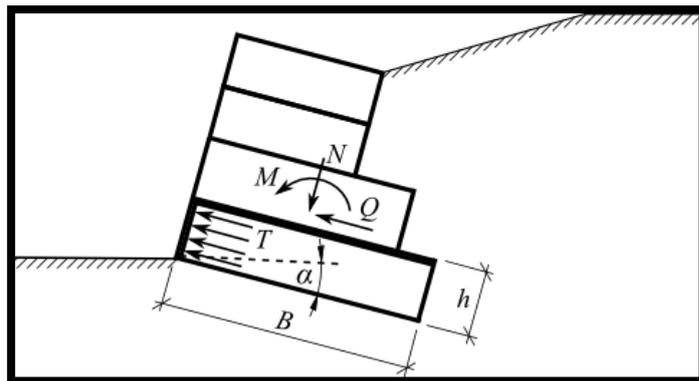
Figura 3: Estabilidad del muro de gavión caja

De acuerdo con Estrella (22), Se realiza una evaluación exhaustiva de la estabilidad del muro, considerando factores como la distribución de cargas, el efecto del agua y otros agentes externos que puedan afectar su integridad.

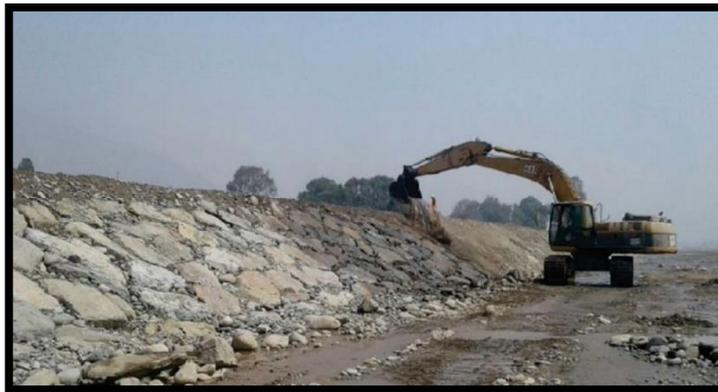
Figura 4: Mejoramiento de la defensa ribereña

Citando a Huillca (24), La mejora de la defensa ribereña es un proceso multidisciplinario que tiene como objetivo fortalecer y optimizar las medidas de protección en áreas cercanas a cuerpos de agua, abordando aspectos como la protección esencial de la ribera, las influencias ambientales y climáticas que afectan su vulnerabilidad.

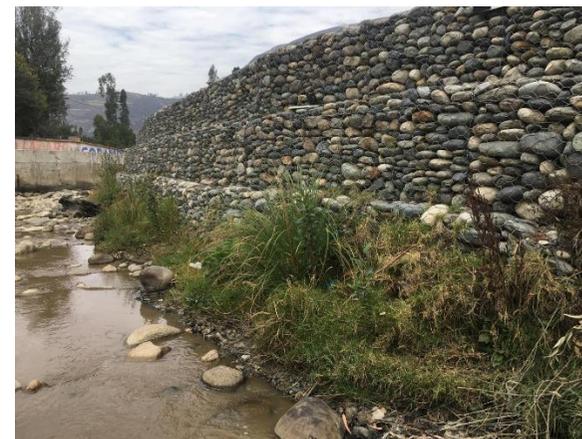
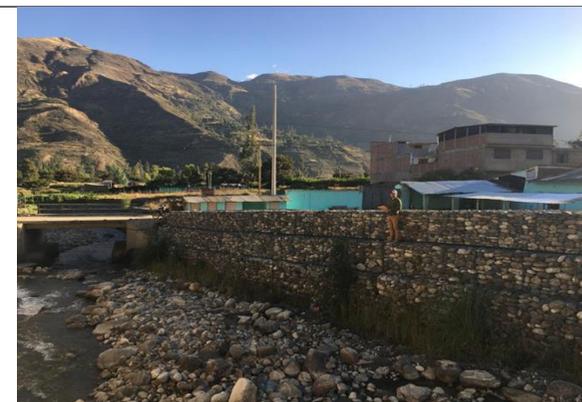
N°	Progresiva		Margen	Zonas vulnerables	Descripción de la zona
	Inicio	Fin			
1	0+000	0+100	Derecha	Bordes de la canalización	Erosión: Se observa que los bordes del canal están expuestos a la erosión, especialmente en las áreas donde la vegetación ha sido arrancada o no está presente. Desprendimiento de mallas: Las mallas que contienen las piedras parecen no estar bien sujetas en algunos puntos, lo que puede llevar al desprendimiento de las piedras y a la inestabilidad del canal.
				Vegetación insuficiente	La falta de vegetación densa en las orillas puede aumentar la vulnerabilidad a la erosión y disminuir la capacidad de retención de suelo.
				Obstrucción con escombros	Hay ramas y restos de vegetación que pueden obstruir el flujo del agua, aumentando el riesgo de inundaciones o desbordamientos en caso de lluvias fuertes.
2	0+100	0+200	Derecha	Acumulación de rocas en el cauce del río	Las rocas y escombros visibles en el cauce pueden obstaculizar el flujo del agua, aumentando el riesgo de erosión y desbordamiento durante periodos de caudal elevado.

Vegetación cerca de las estructuras de gaviones	La presencia de plantas y vegetación cerca de los gaviones puede comprometer la integridad de la estructura a largo plazo. Las raíces pueden penetrar y debilitar los gaviones, causando una disminución en su efectividad para la contención.
				Erosión en los márgenes del río	Las orillas del río parecen estar en riesgo de erosión, especialmente en áreas donde no hay suficiente cobertura vegetal o protección adecuada.

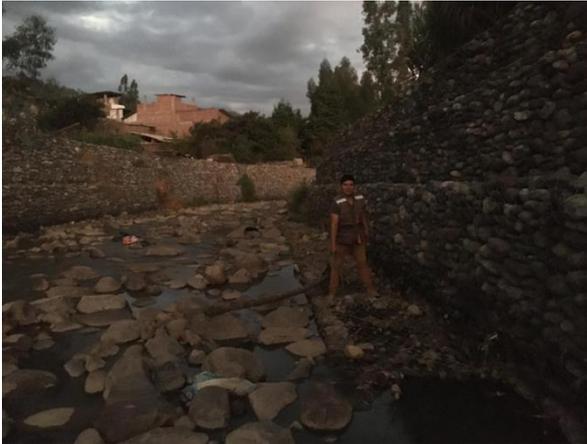
3	0+200	0+300	Derecha	Acumulación de rocas y escombros en el cauce del río	Se observa una acumulación considerable de rocas y escombros en el lecho del río, lo que puede obstaculizar el flujo del agua, especialmente durante periodos de caudal elevado. Esto aumenta el riesgo de erosión y desbordamientos.

Riesgo por socavación	Las orillas del río, aunque protegidas en parte por gaviones, presentan áreas donde la vegetación podría no ser suficiente para prevenir la erosión, especialmente en periodos de lluvias intensas.	
				Mantenimiento de las estructuras de gaviones	La estructura de gaviones parece en buen estado, pero la presencia de vegetación justo al lado sugiere que podría haber necesidad de mantenimiento para asegurar que las raíces no comprometan la integridad de los gaviones a largo plazo.	
				Proximidad de viviendas a la ribera	Las viviendas cercanas al río podrían estar en riesgo si las defensas ribereñas no son adecuadas para manejar grandes crecidas del río, lo que podría resultar en inundaciones.

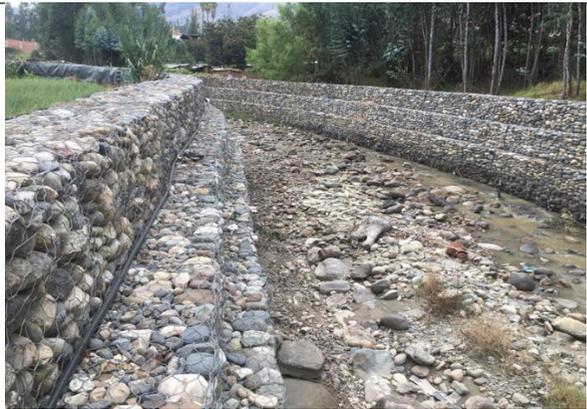
4	0+300	0+400	Derecha	Erosión y Desgaste de los Muros de Gaviones	Se observa que el canal está seco en algunas partes, lo que puede indicar una falta de flujo constante de agua que podría causar que las estructuras de gaviones se erosionen con el tiempo.

Falta de Vegetación de Protección:	Hay poca vegetación en las áreas adyacentes a los muros de gaviones, lo cual puede llevar a una mayor erosión del suelo.	
				Acumulación de Escombros:	Hay escombros y piedras sueltas dentro del canal que podrían obstruir el flujo de agua en el futuro.

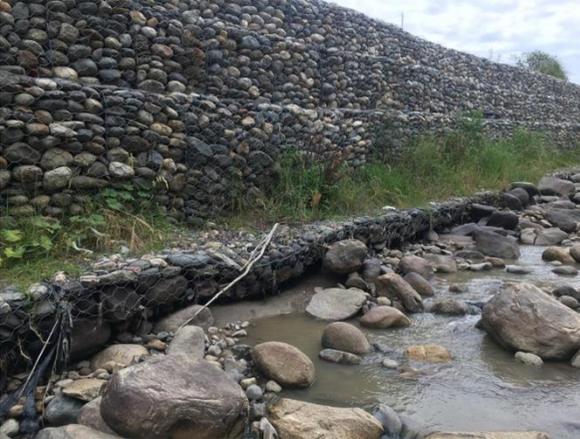
Integridad Estructural de los Gaviones:	Los alambres que contienen las piedras pueden corroerse con el tiempo, especialmente si no están galvanizados.	
5	0+400	0+500	Derecha	Daño en los Gaviones Inferiores:	Se observa que los gaviones en la parte inferior están deformados y algunos alambres están rotos, lo cual compromete la integridad estructural y la contención de las piedras.

Desgaste y Erosión:	La erosión es evidente en la base del muro de gaviones, lo cual puede llevar a un colapso parcial si no se aborda adecuadamente.	
				Acumulación de Piedras y Escombros:	El lecho del río presenta una acumulación significativa de piedras y escombros, lo que puede obstruir el flujo de agua y causar problemas durante épocas de lluvias intensas.	
				Falta de Protección Vegetal:	Similar a la primera imagen, la falta de vegetación en áreas clave aumenta la susceptibilidad a la erosión.	
6	0+000	0+100	Izquierda	Desgaste y Erosión en la Base de los Gaviones:	La erosión es evidente en la base del muro de gaviones, donde se acumula agua y sedimentos.

5	0+400	0+500	Los gaviones inferiores muestran daños significativos, mientras que los superiores parecen estar en mejor estado. La acumulación de escombros y piedras sueltas puede causar obstrucciones y desbordamientos. Los gaviones dañados pueden colapsar, causando un efecto dominó que podría comprometer la estabilidad de toda la estructura. Las piedras y escombros en el canal pueden reducir su capacidad de flujo, aumentando el riesgo de inundaciones.
6	0+000	0+100	Los gaviones parecen estar en condiciones razonables en la parte superior, pero la base muestra signos de erosión y desgaste. La acumulación de sedimentos y agua estancada en la base puede indicar problemas de drenaje y flujo. La erosión en la base puede llevar a un colapso de los gaviones inferiores, comprometiendo la estructura completa. Los sedimentos acumulados pueden obstruir el canal y reducir su capacidad de manejo de aguas, aumentando el riesgo de inundaciones.

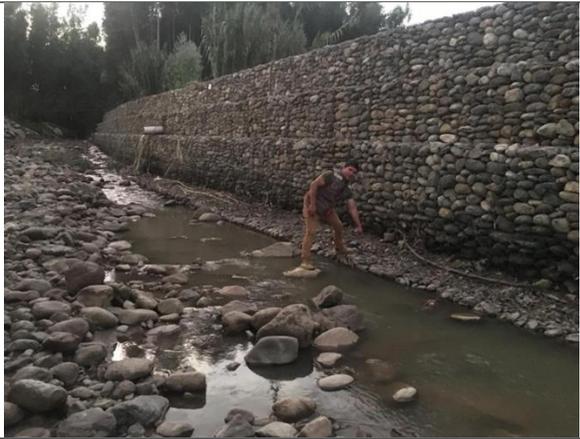
Integridad del Alambre de los Gaviones:	Al igual que en las imágenes anteriores, hay signos de desgaste en los alambres que podrían llevar a la ruptura y colapso de los gaviones.	
				Obstrucción y Acumulación de Sedimentos:	Se observa acumulación de sedimentos y algunos desechos vegetales en la base del canal, lo que puede afectar el flujo de agua.

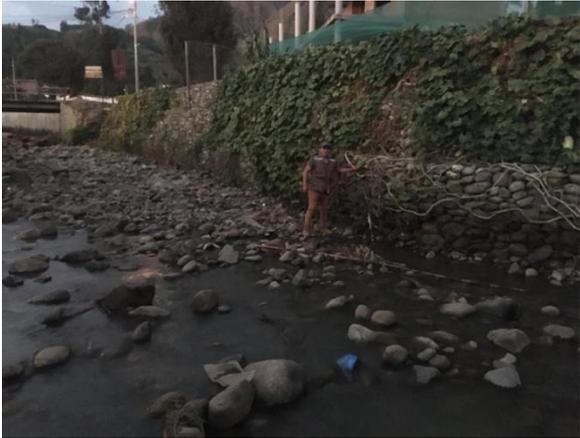
7	0+100	0+200	Izquierda	Acumulación de Escombros y Piedras:	El lecho del río presenta una gran cantidad de piedras y escombros, lo que puede obstruir el flujo de agua.

Desgaste y Daño en los Gaviones:	Hay signos de desgaste y posible daño en los gaviones, especialmente en las áreas más bajas.	
				Falta de Mantenimiento o de la Vegetación:	La vegetación que cubre algunos de los gaviones no parece estar bien mantenida, lo que podría afectar la integridad de los mismos.	
				Proximidad de Estructuras Residenciales:	La cercanía de estructuras residenciales y construcciones puede presentar riesgos adicionales en caso de colapso de los gaviones o inundaciones.	
8	0+200	0+300	Izquierda	Erosión y Desgaste en la Base de los Gaviones:	La erosión es visible en la base de los gaviones, lo que puede comprometer la estabilidad de toda la estructura.

7	0+100	0+200	Los gaviones parecen estar en una condición razonable, pero hay signos de desgaste y necesidad de mantenimiento. La acumulación de escombros y piedras sueltas es significativa y puede afectar el flujo del agua. La vegetación existente necesita mantenimiento para asegurar que no contribuya al deterioro de los gaviones. La acumulación de escombros puede obstruir el flujo de agua, aumentando el riesgo de inundaciones. Los gaviones dañados pueden colapsar, especialmente en caso de fuertes lluvias. La proximidad de las viviendas podría resultar en daños significativos si los gaviones fallan.
8	0+200	0+300	Los gaviones muestran signos de desgaste, especialmente en la base. El alambre está empezando a corroerse en algunos puntos. La acumulación de sedimentos y desechos vegetales puede obstruir el flujo de agua y causar problemas durante épocas de lluvias intensas. La vegetación necesita mantenimiento para evitar que sus raíces dañen los gaviones. La erosión y el desgaste de los alambres pueden llevar al colapso de los gaviones, especialmente en la base. La acumulación de sedimentos y desechos puede obstruir el canal y

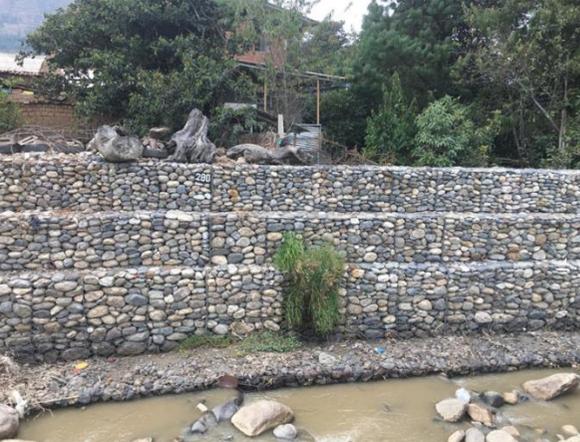
Integridad del Alambre de los Gaviones:	Hay signos de desgaste en los alambres de los gaviones, lo que podría llevar a la ruptura y colapso de las piedras contenidas.

Acumulación de Sedimentos:	Hay acumulación de sedimentos y desechos vegetales en la base del canal, lo que puede obstruir el flujo de agua.	
				Falta de Mantenimiento o de la Vegetación:	La vegetación que crece en la base y alrededor de los gaviones no parece estar adecuadamente mantenida, lo que puede afectar la integridad de la estructura.	
9	0+300	0+400	Izquierda	Erosión y Desgaste en la	La erosión es visible en la base de los gaviones, lo que puede comprometer la estabilidad de toda la estructura.

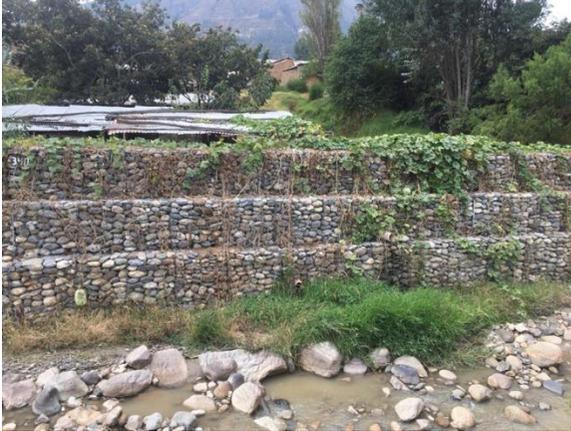
<p>Base de los Gaviones:</p> <p>Integridad del Alambre de los Gaviones:</p> <p>Acumulación de Sedimentos y Vegetación:</p> <p>Falta de Mantenimiento de la Vegetación:</p>	<p>Hay signos de desgaste en los alambres de los gaviones, lo que podría llevar a la ruptura y colapso de las piedras contenidas.</p> <p>Hay acumulación de sedimentos y desechos vegetales en la base del canal, lo que puede obstruir el flujo de agua.</p> <p>La vegetación que cubre algunos de los gaviones no parece estar bien mantenida, lo que podría afectar la integridad de los mismos.</p>

reducir su capacidad de manejo de aguas, aumentando el riesgo de inundaciones.
9	0+300	0+400	Los gaviones muestran signos de desgaste, especialmente en la base. El alambre está empezando a corroerse en algunos puntos. La acumulación de sedimentos y desechos vegetales puede obstruir el flujo de agua y causar problemas durante épocas de lluvias intensas. La vegetación necesita mantenimiento para asegurar que no contribuya al deterioro de los gaviones. La erosión y el desgaste de los alambres pueden llevar al colapso de los gaviones, especialmente en la base. La acumulación de sedimentos y desechos puede obstruir el canal y reducir su capacidad de manejo de aguas, aumentando el riesgo de inundaciones.
10	0+400	0+500	Los gaviones muestran signos de desgaste, especialmente en la base. El alambre está empezando a corroerse en algunos puntos. La acumulación de sedimentos y vegetación puede obstruir el flujo de agua y causar problemas durante épocas de lluvias intensas. La vegetación necesita mantenimiento para asegurar que no contribuya al deterioro de los gaviones. La erosión y el desgaste de los alambres pueden llevar al colapso de los gaviones, especialmente en la base. La acumulación de sedimentos y vegetación puede obstruir el canal y reducir su capacidad de manejo de aguas, aumentando el riesgo de inundaciones.

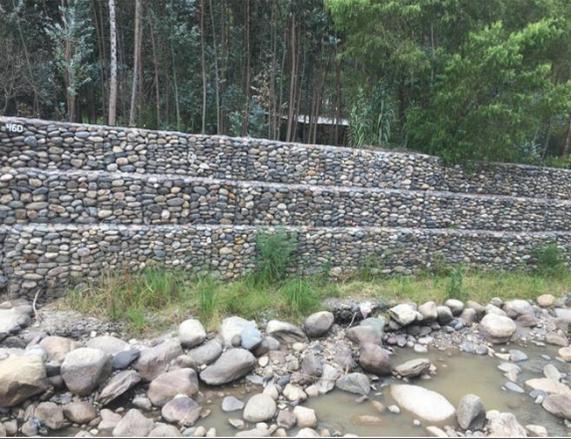
10	0+400	0+500	Izquierda	<p>Erosión y Desgaste en la Base de los Gaviones:</p> <p>Integridad del Alambre de los Gaviones:</p> <p>Acumulación de Sedimentos y Vegetación:</p> <p>Falta de Mantenimiento de la Vegetación:</p>	<p>La erosión es visible en la base de los gaviones, lo que puede comprometer la estabilidad de toda la estructura.</p> <p>Hay signos de desgaste en los alambres de los gaviones, lo que podría llevar a la ruptura y colapso de las piedras contenidas.</p> <p>Hay acumulación de sedimentos y vegetación en la base del canal, lo que puede obstruir el flujo de agua.</p> <p>La vegetación que crece en la base y alrededor de los gaviones no parece estar adecuadamente mantenida, lo que podría afectar la integridad de los mismos.</p>

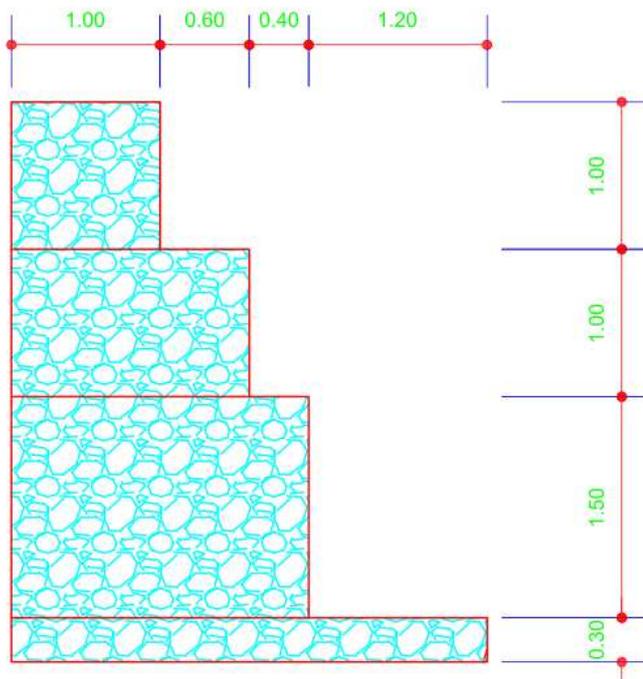
DETALLA DE MURO DE GAVIONES

DETALLE DEL MURO DE GAVIONES

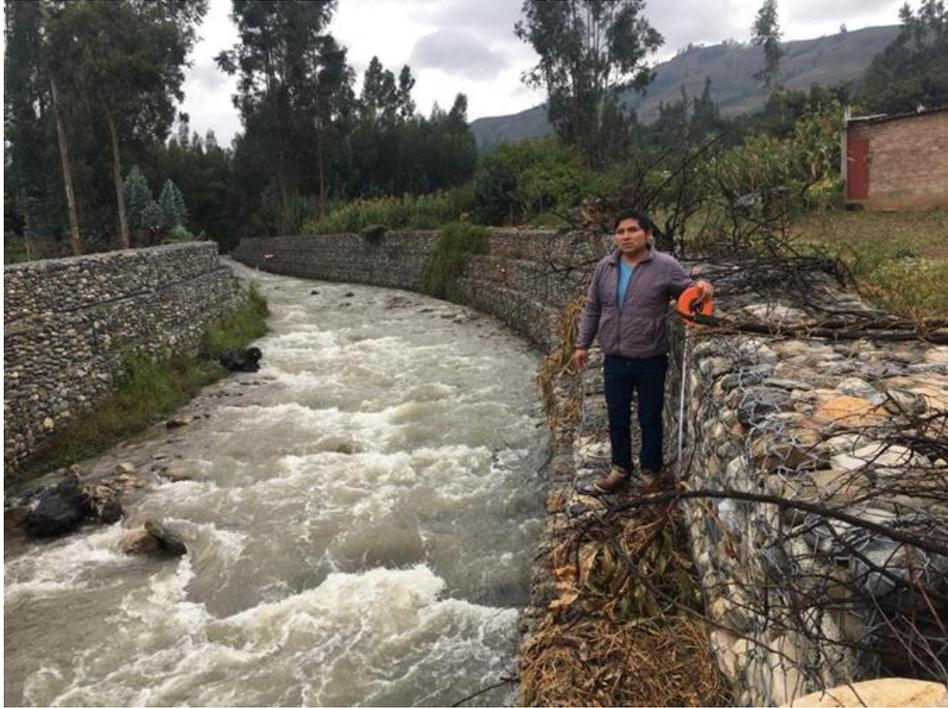
Figura 15: Midiendo el muro de gavión izquierdo

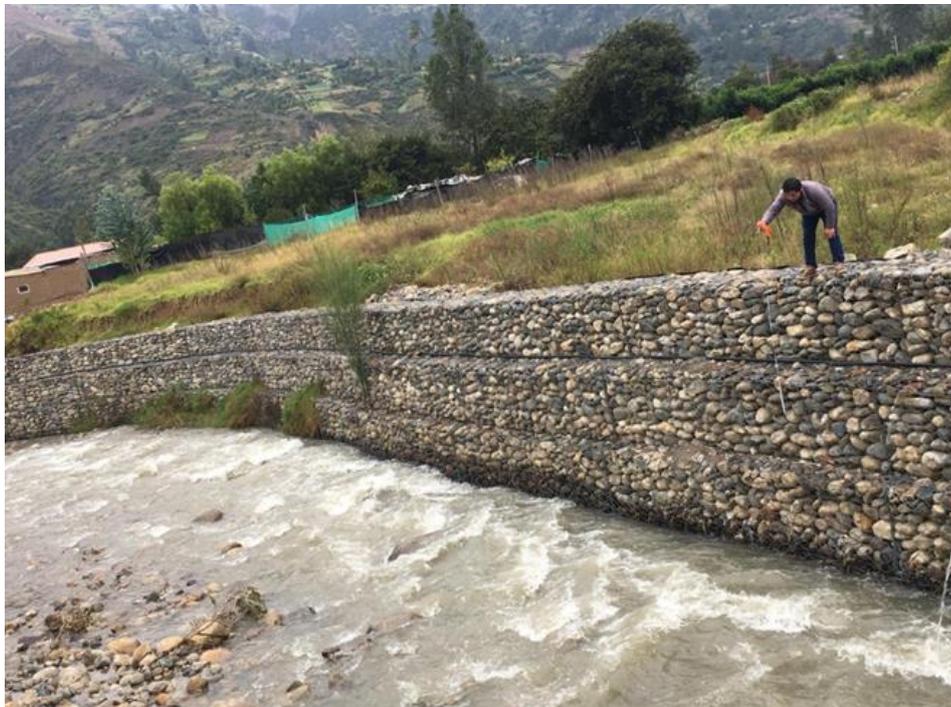
Figura 16: Midiendo el muro de gavión derecho
