**EVALUACIÓN DEL MURO DE GAVIONES, PARA MEJORAR LA DEFENSA RIBEREÑA
EN EL MARGEN DERECHA DEL RÍO ACOCHACA, DISTRITO DE ACOCHACA,
PROVINCIA DE ASUNCIÓN, DEPARTAMENTO DE ÁNCASH - 2024.**

TESIS PARA OPTAR EL TÍTULO PROFESIONAL DE INGENIERA CIVIL

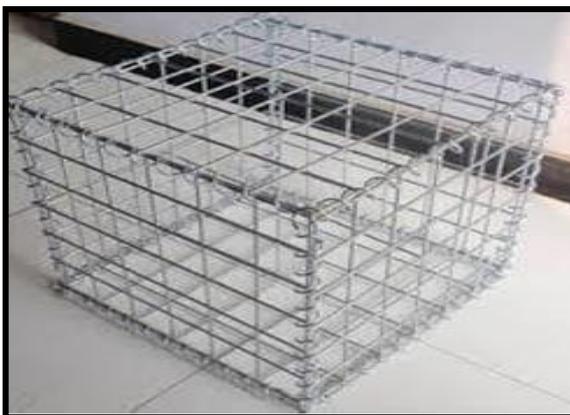
Figura 6: Malas entresoldadas

- c) **Mallas entresoldadas:** La malla electrosoldada es la más rígida que las eslabonadas y las hexagonales y su conformación se hace en cuadrículas de igual espaciamiento en las dos direcciones (17).

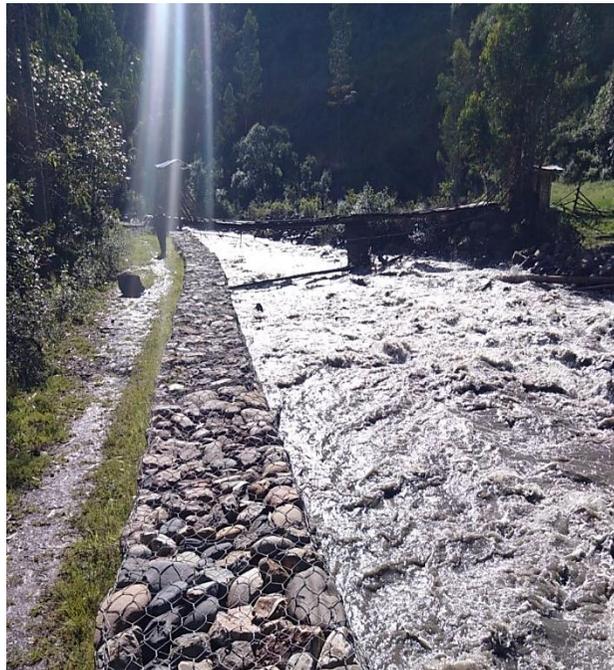
Progresiva		Evaluación	Mejoramiento	Fotografía
Inicio	Fin			
0 + 000	0 + 100	Se observa un muro de gavión con un buen enmallado en tres partes escalonadas, colocado en un ángulo de 90° todo en buen estado	No requiere mejora.

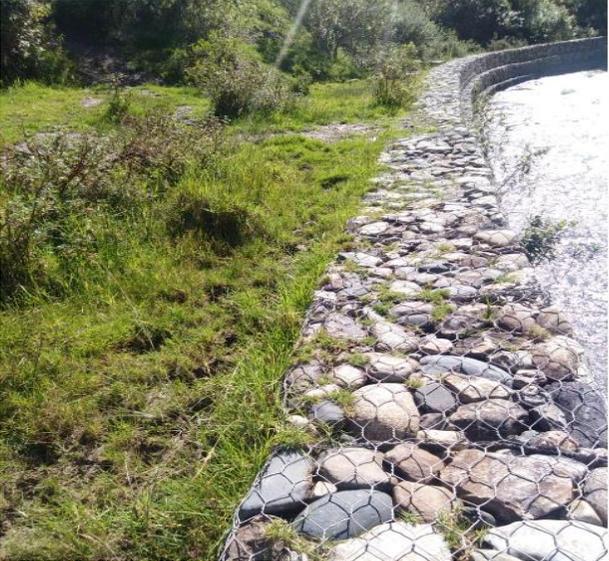
0 + 100	0 + 200	Se observa un muro de gavión con un buen enmallado en tres partes escalonadas, colocado en un ángulo de 90° todo en buen estado	No requiere mejora.

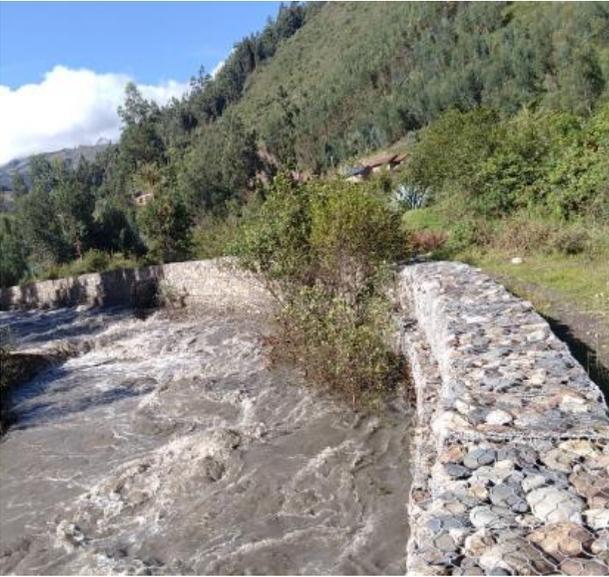
0 + 200	0 + 300	Se observa un muro de gavión con un buen enmallado en tres partes escalonadas, colocado en un ángulo de 90° con ciertas observaciones: *Acumulación de maleza en la progresiva (234 al 238) - L= 4m y A= 1m	*Limpieza de las malezas acumuladas - A= 4 m2

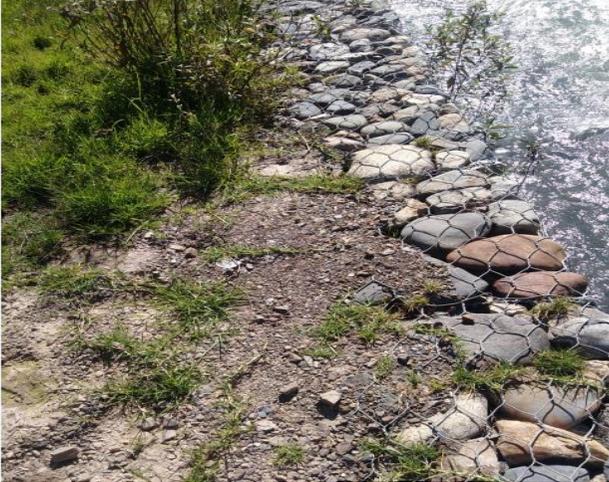
0 + 300	0 + 400	<p>Se observa un muro de gavión con un buen enmallado en tres partes escalonadas, colocado en un ángulo de 90° con ciertas observaciones:</p> <p>*Acumulación de desmonte progresiva (374 al376)</p> <p>- L= 2.0 m y A= 1m</p>	<p>*Quitar el desmonte acumular</p> <p>- A= 2m2</p>

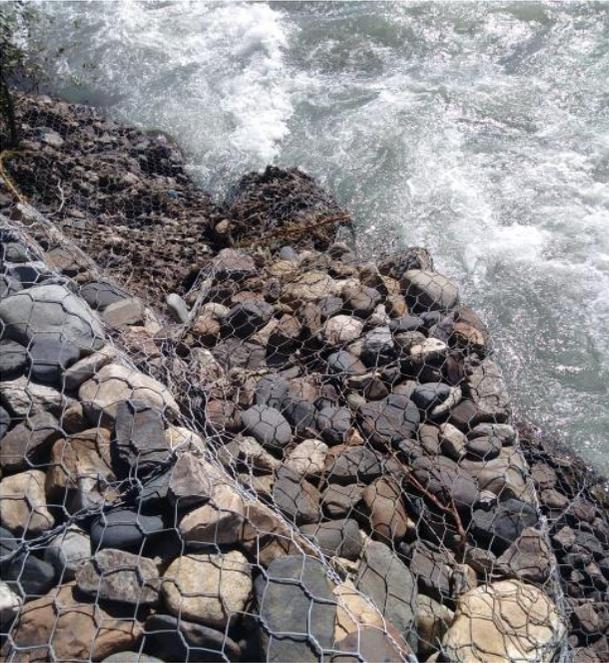
0 + 400	0 + 500	<p>Se observa un muro de gavión con un buen enmallado en tres partes escalonadas, colocado en un ángulo de 90° con ciertas observaciones:</p> <p>*Acumulación de maleza en la progresiva (413 al 417)</p> <p>- L= 4m y A= 1m</p> <p>*Falla en el muro progresiva (445 al 447.50) la cual serbia de pantalla disipadora de impacto</p> <p>- L= 2.0, A= 2.50m y AT=2</p>	<p>*Limpieza de las malezas acumuladas</p> <p>- A= 4 m2</p> <p>*Quitar el muro que presenta fallo</p> <p>- v= 10 m3</p> <p>* Sellar con su enmallado</p> <p>- A= 5.88m2</p>

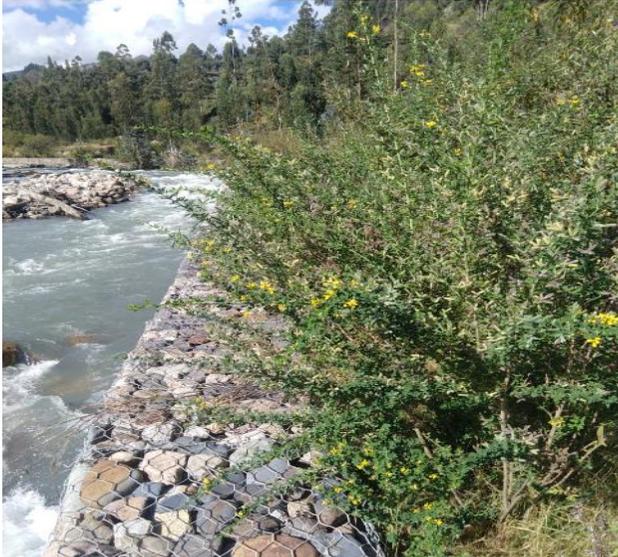
0 + 500	0 + 600	<p>Se observa un muro de gavión en forma escalonada en tres partes, colocado en un ángulo de 90</p> <p>*Acumulación de maleza en la progresiva (560 al 562)</p> <p>- L= 2m y A= 2m</p>	<p>*Limpieza de las malezas acumuladas</p> <p>- A= 4 m2</p>

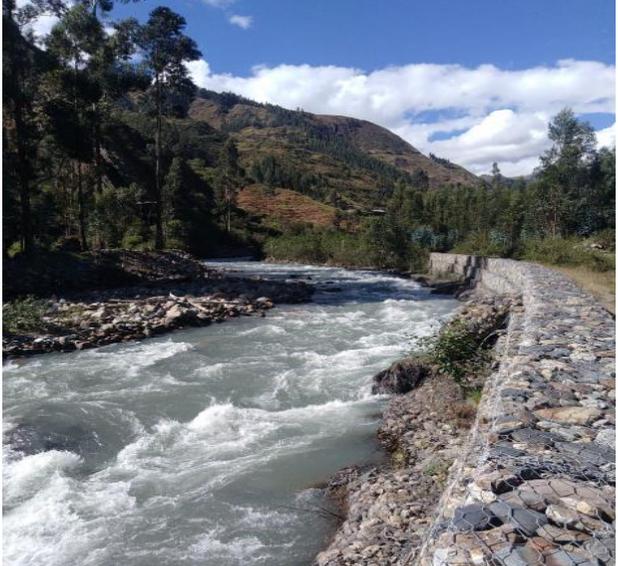
0 + 600	0 + 700	<p>Se observa un muro de gavión con un buen enmallado en tres partes escalonadas, colocado en un ángulo de 90° todo en buen estado</p>	<p>No requiere mejora.</p>

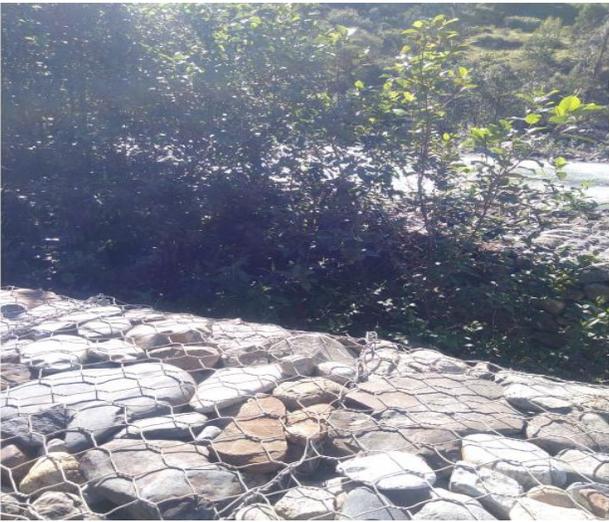
0 + 700	0 + 800	<p>Se observa un muro de gavión con un buen enmallado en tres partes escalonadas, colocado en un ángulo de 90° con ciertas observaciones:</p> <p>*Acumulación de maleza en la progresiva (729 al 736) y (758 al 760)</p> <p>- L= 7m y A= 2m - L= 2m y A= 1m</p>	<p>*Limpieza de las malezas acumuladas</p> <p>- A= 16 m2.</p>

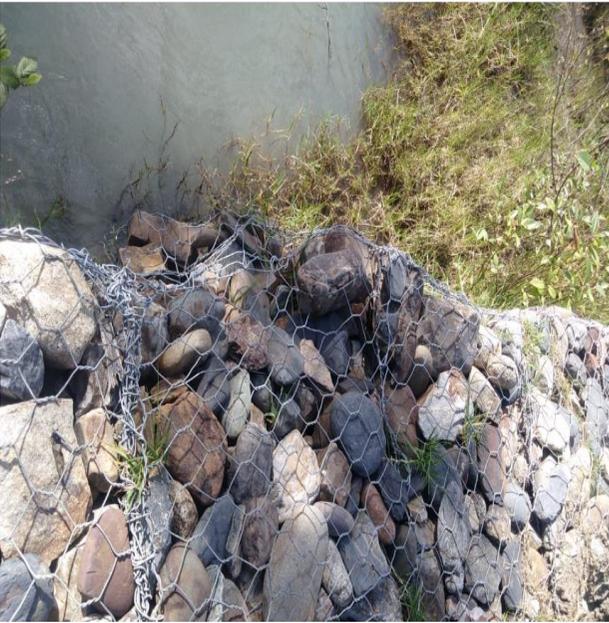
0 + 800	0 + 900	<p>Presenta problemas:</p> <p>*Acumulación de desmonte en la progresiva (805 al 811)</p> <p>- L= 6.00m y A= 2 m</p> <p>*Falla en el muro progresiva (820 al 822)</p> <p>- L= 2.00m, A= 1.10m y At= 2</p> <p>*Acumulación de maleza en la progresiva (857 al 859), (869al 872)</p> <p>- L= 6.00m y A= 2 m - L= 2.00m y A= 1 m</p>	<p>*Limpieza de desmonte</p> <p>- A= 12 m2</p> <p>*Rearmado de muro de</p> <p>-V= 5.1m3</p> <p>*Enmallado de muro de</p> <p>- A= 18 m2</p> <p>*Limpieza de las malezas acumuladas</p> <p>- A= 14 m2</p>

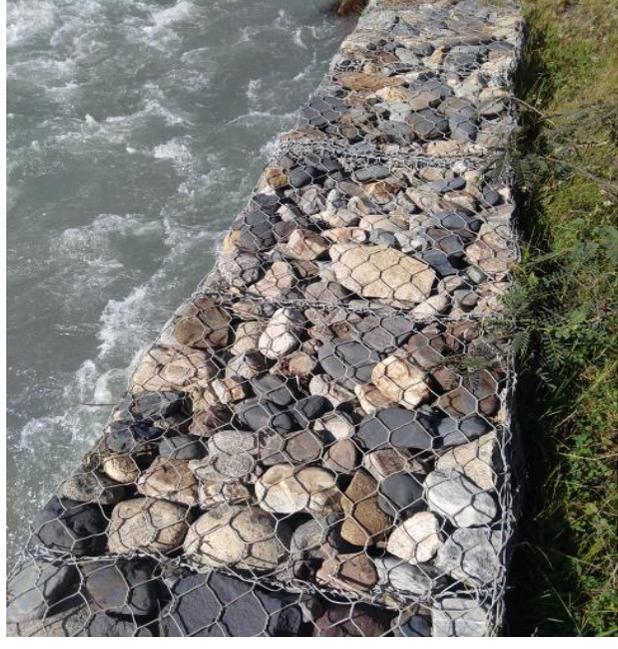
0 + 900	0 + 1000	Se observa un muro de gavión con un buen enmallado en tres partes escalonadas, colocado en un ángulo de 90° todo en buen estado	No requiere mejora.

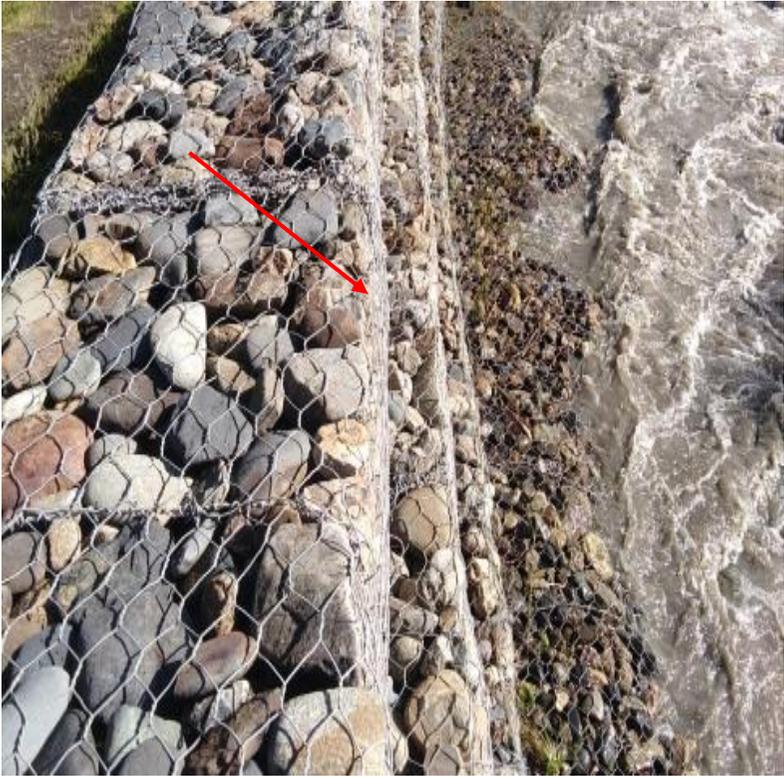
Indicador	Descripción de resultados	Condición actual	Fotografía
<p>Característica física</p>	<p>Tipo de muro</p>	<ul style="list-style-type: none"> . Forma Rectangular del encajonado de A= 1.10m, L= 1m y At= 1m y en tres partes escalonadas. . Zapata tipo colchón del muro de A= 2 m . Paso de muro A= 0.35 m . Presenta un buen enmallado de muro. . Relleno adecuado de muro de hasta 3 veces su tamaño del diámetro de tejido . No presenta Deformación

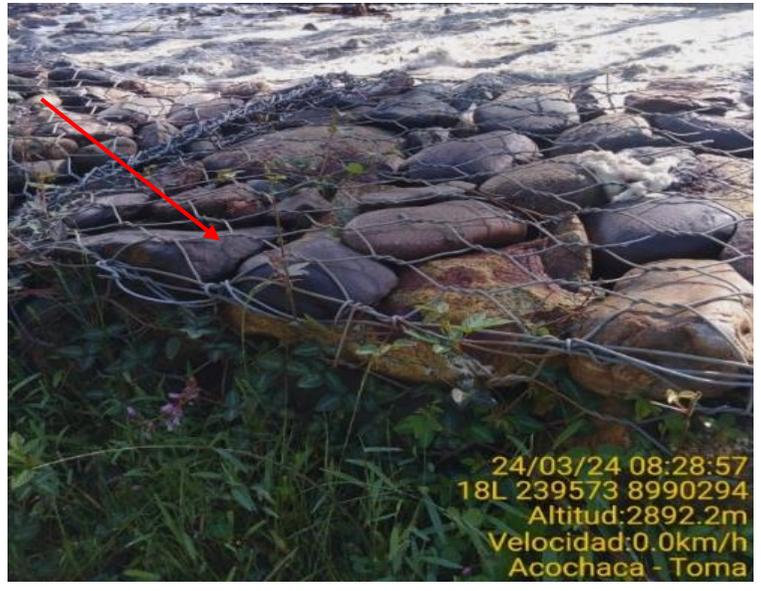
<p>Tipo de material</p>	<ul style="list-style-type: none"> . El material de enmallado es de acero galvanizado (alambre Galfan cubierto PVC) . Alambre del enmallado N° 16

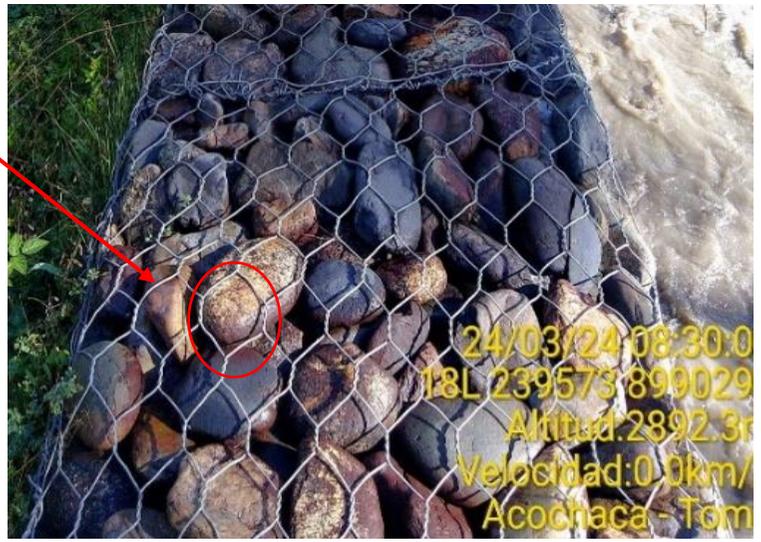
<p>24/03/24 08:28:57 18L 239573 8990294 Altitud:2892.2m Velocidad:0.0km/h Acochaca - Toma</p>
	<p>Forma de tejido</p>	<ul style="list-style-type: none"> . Tiene forma hexagonal en el tejido de las cajas del muro de gaviones

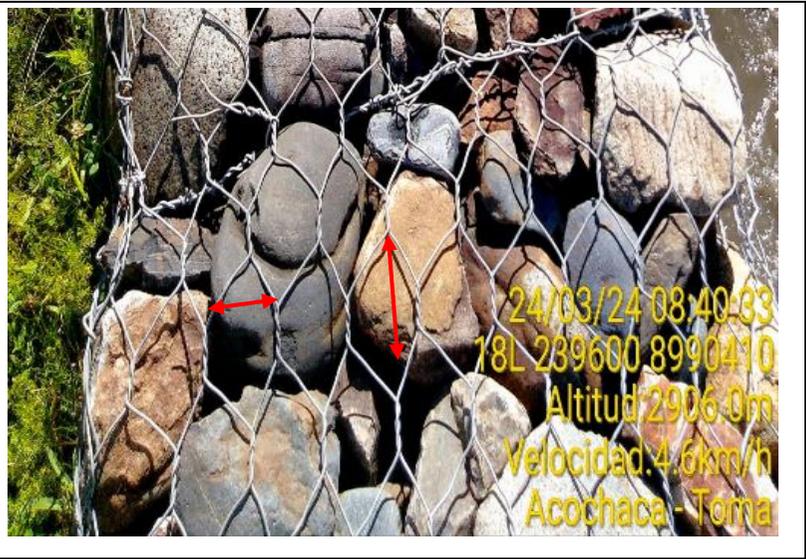
<p>Diámetro de tejido</p>	<p>. El diámetro del enmallado tejido es de A= 8 cm L=14cm, lo cual es ideal ya que este soporta el tamaño del relleno</p>

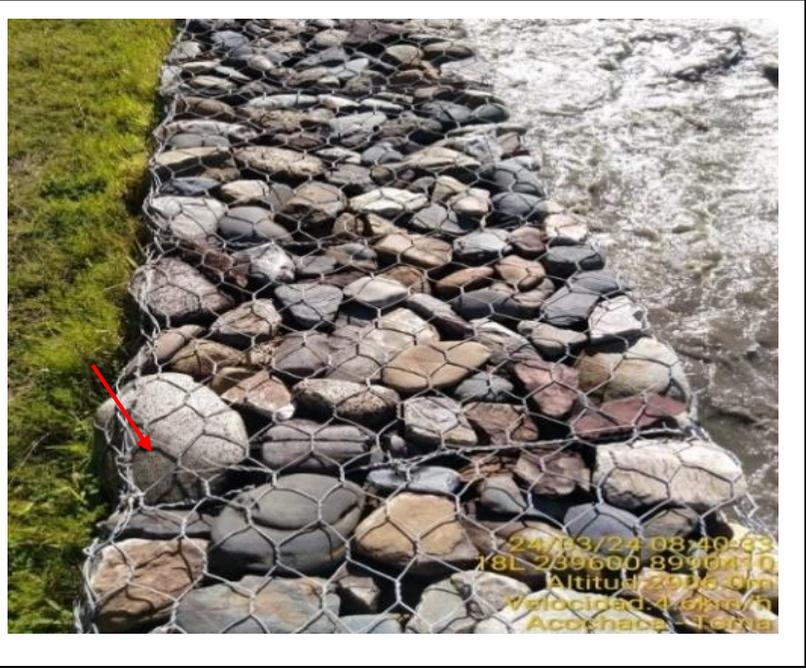
<p>Relleno de tejido</p>	<p>. El relleno del muro de los gaviones está compuesto por piedras hasta tres veces más grande que el diámetro de tejido de este enmallado, lo cual garantiza que las piedras se mantengan dentro y en su lugar.</p>

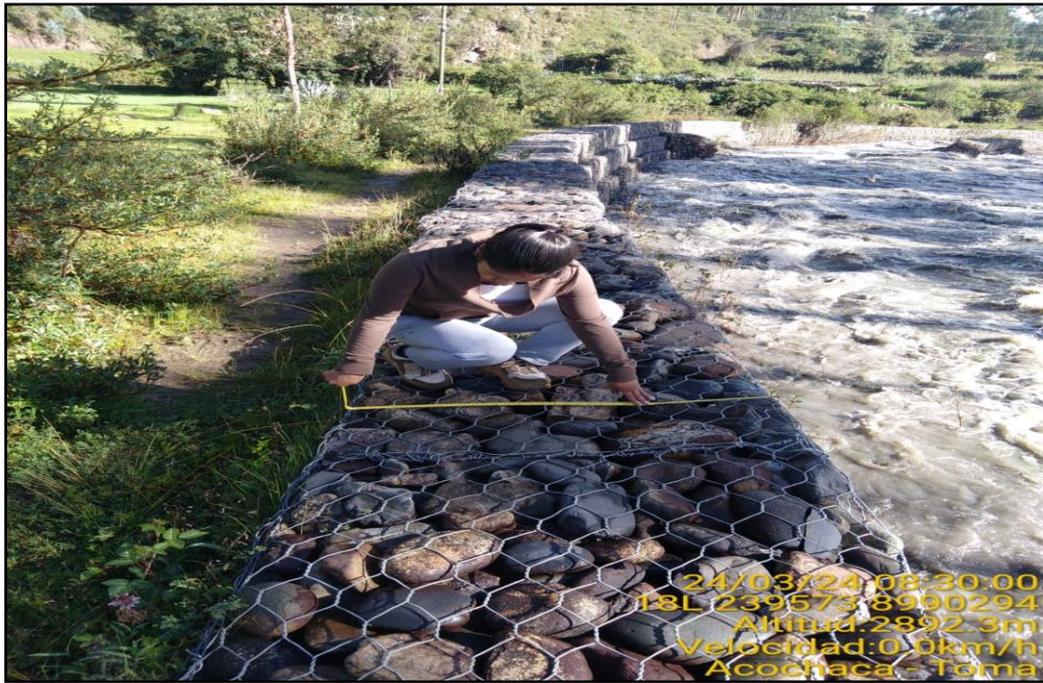
Figura 13: Medición de la anchura del muro de gaviones (tipo caja).
Fuente: Elaboración propia.

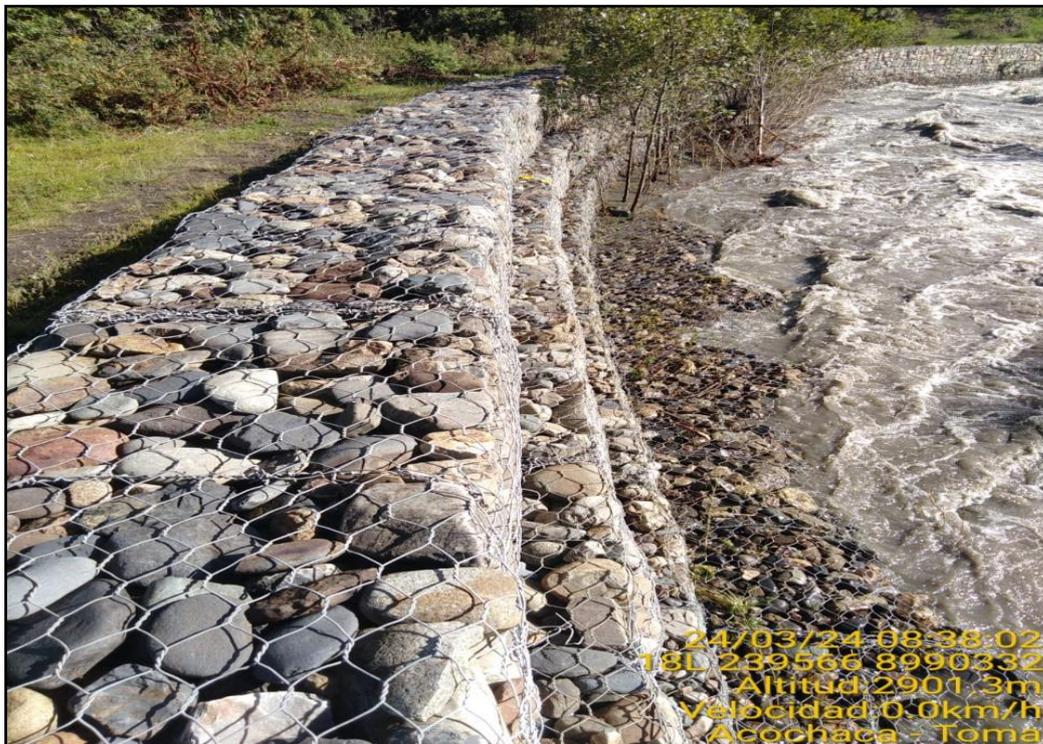
Figura 14: Imagen N° 04: Se observa la estructura en tres partes escalonadas y su zapata tipo colchon
Fuente: Elaboración propia.

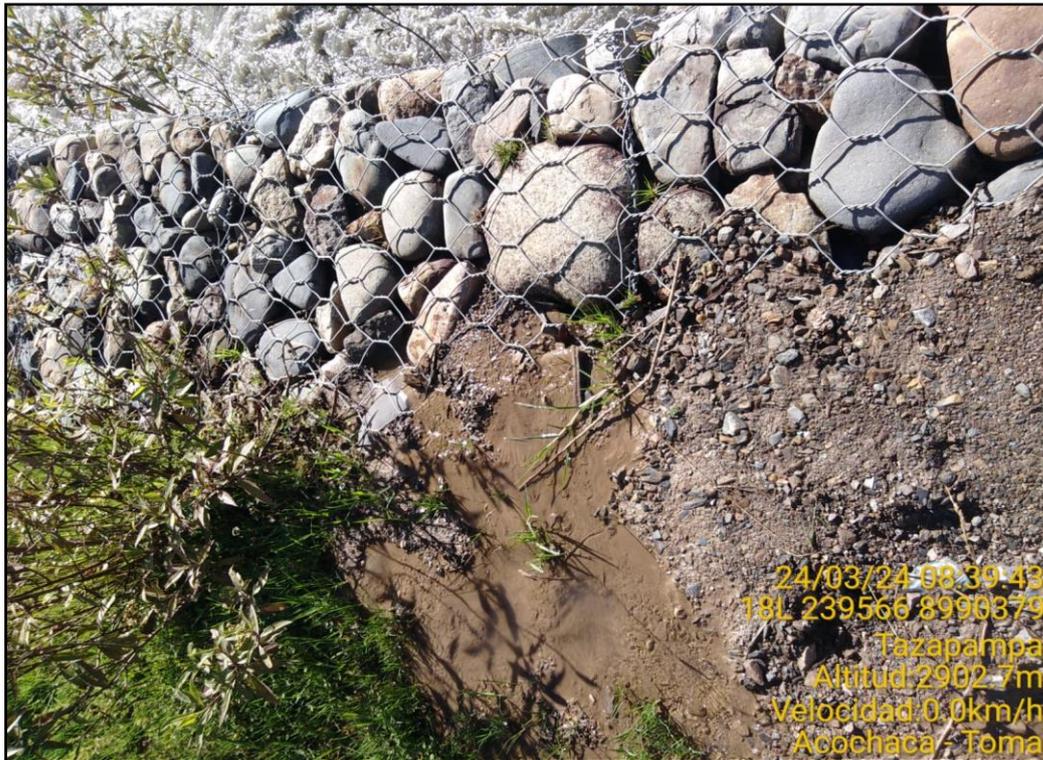
Figura 15: Se observa crecida de vegetación, desmonte y filtración en el último nivel del muro de gavión.

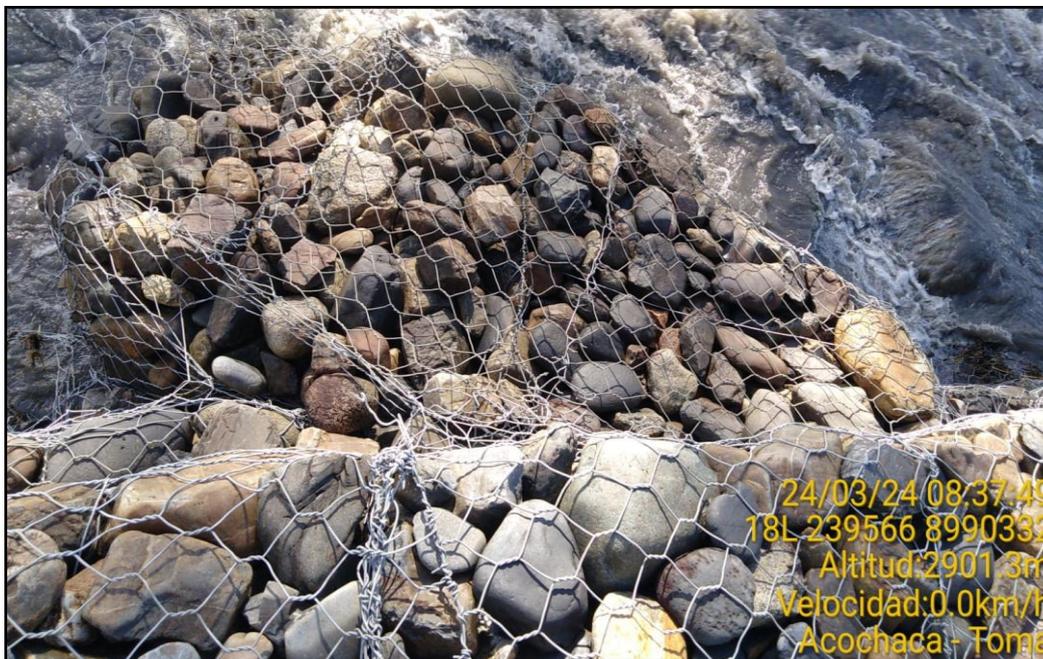
Figura 16: Imagen N° 06: Se observa el arranque de la aleta del segundo nivel escalonado del muro de gaviones, la cual servía de rompe presión del río para desviar el agua en esa curva.

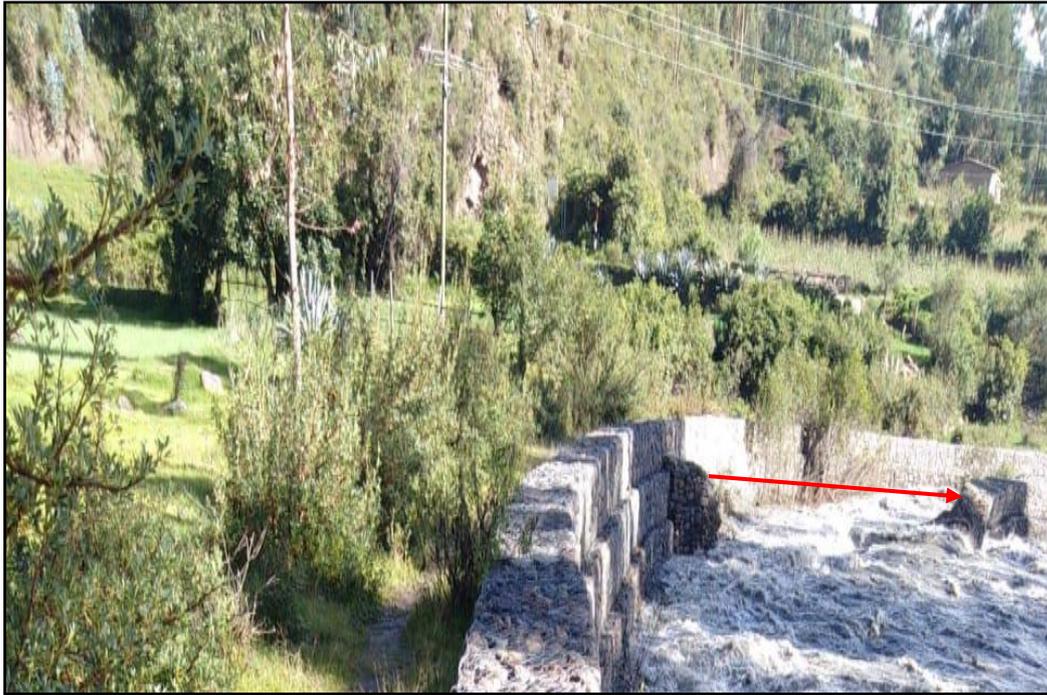
Figura 17: Imagen N^a 07: Se observa la aleta arrancada del muro del segundo nivel de gavión por la crecida del río Acochaca.

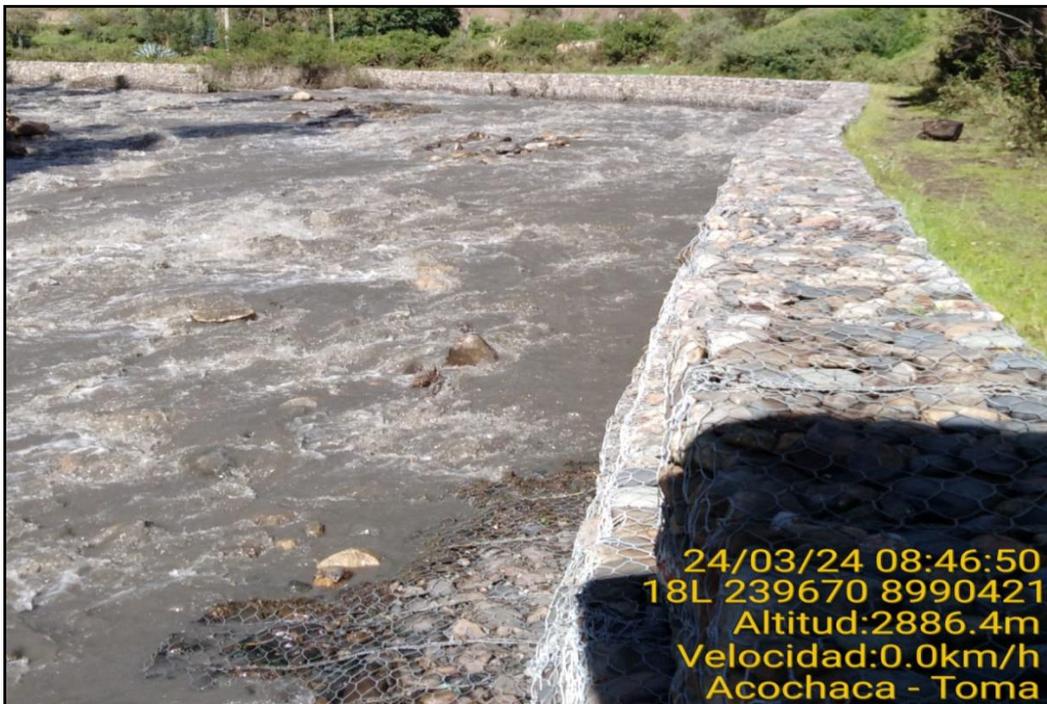
Figura 18: Imagen N^a 08: Vista de la zapata tipo colchón.

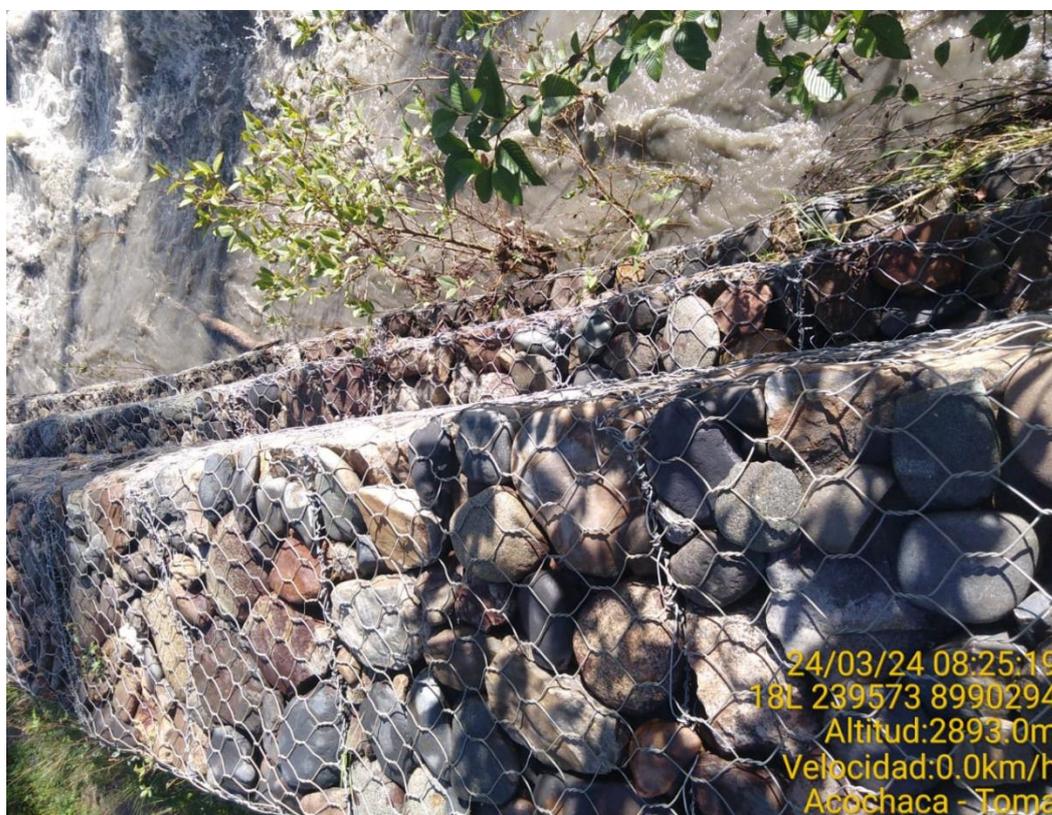
Figura 20: Imagen N^o 10: Se aprecia la vista del muro de gavión de tres niveles.

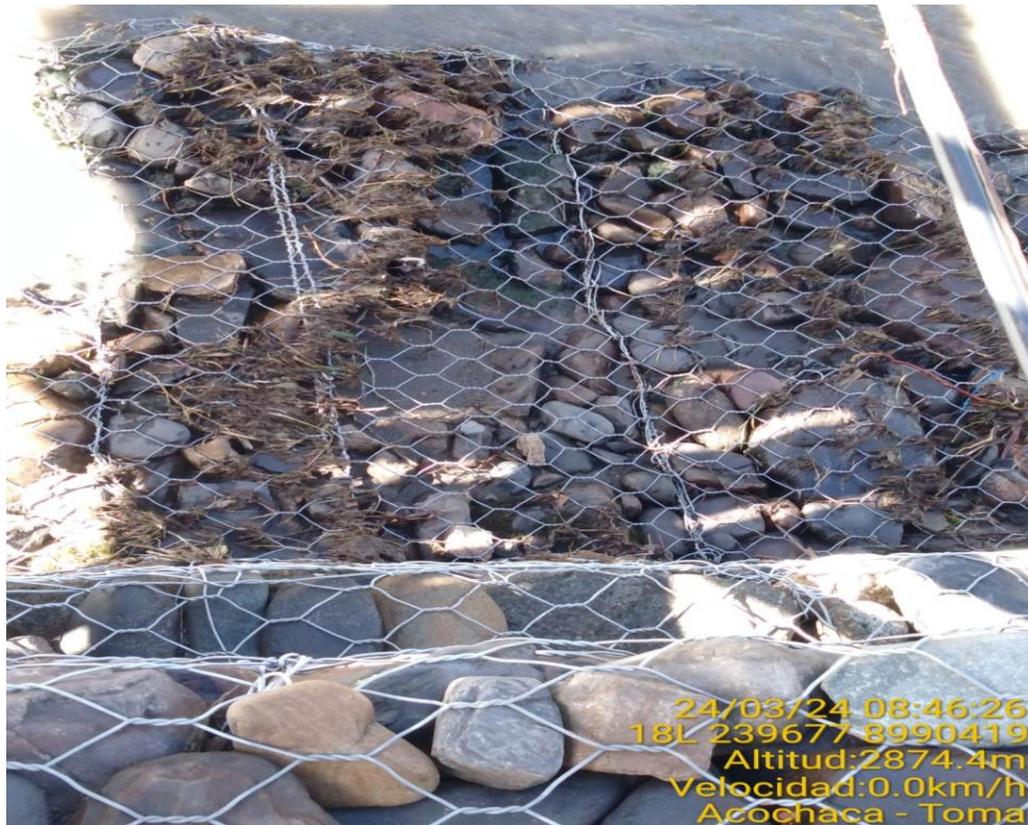
Figura 21: Imagen N° 11: Se aprecia la vista de la zapata tipo colchón.
Fuente: *Elaboración propia.*

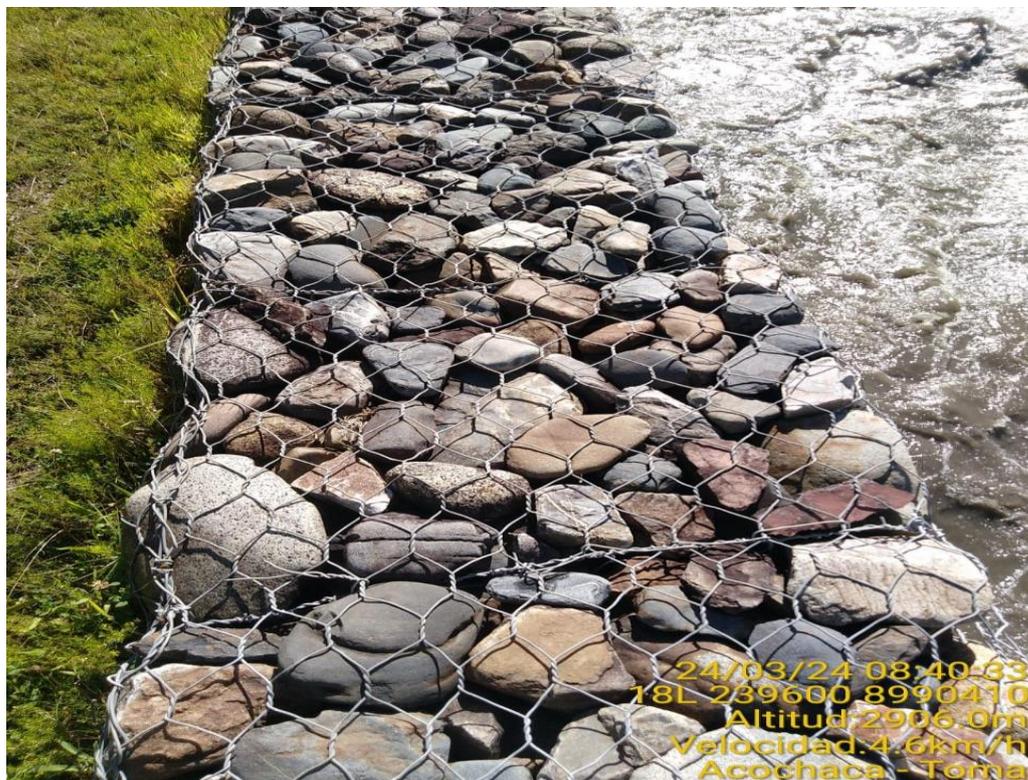
Figura 22: Imagen N° 12: Se aprecia la vista del material granulométrico.
Fuente: *Elaboración propia.*
