**EVALUACIÓN DEL MURO DE GAVIONES, PARA MEJORAR LA DEFENSA RIBEREÑA  
EN EL MARGEN DERECHO DEL RÍO SANTA, EN EL SECTOR EL MILAGRO,  
DISTRITO DE INDEPENDENCIA PROVINCIA DE HUARAZ, REGIÓN ÁNCASH - 2024**

**TESIS PARA OPTAR EL TÍTULO PROFESIONAL DE INGENIERO CIVIL**

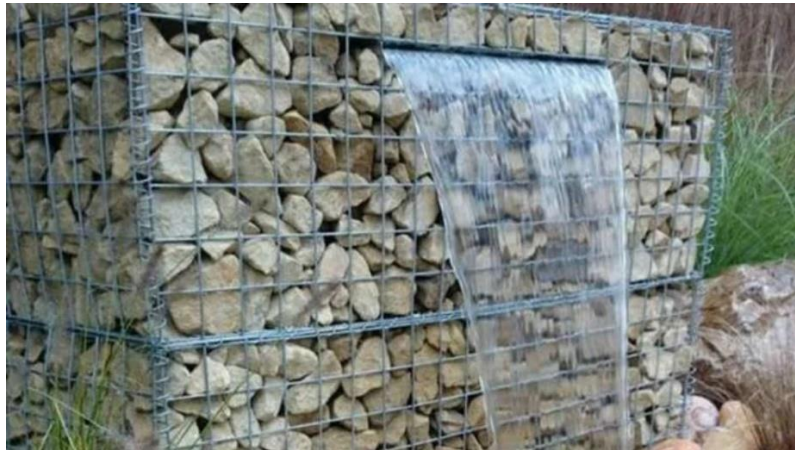
**Figura 3:** Material de relleno de gavión

Bhanuchitra, Sushmitha, y Padmavathi (24) señalan que la elección del relleno del gavión tiene que ver con seleccionar los materiales que se usaran dentro de las mallas metálica. Esto puede abarcar desde piedras hasta gravas u otros elementos que ayuden a fortalecer y prolongar la vida útil. La meticulosa elección de estos resulta fundamental, dado que influye de manera directa en la capacidad para retener, su estabilidad a nivel estructural y la resistencia a la erosión del muro. Aspectos como las dimensiones y la forma de las piedras que se seleccionan, así como la granulometría, son aspectos clave. La combinación idónea de estos componentes ayuda a formar una estructura sólida y uniforme que desempeña de manera eficaz su función como defensa costera, al mismo tiempo que asegura una mayor durabilidad y resistencia a lo largo del tiempo.

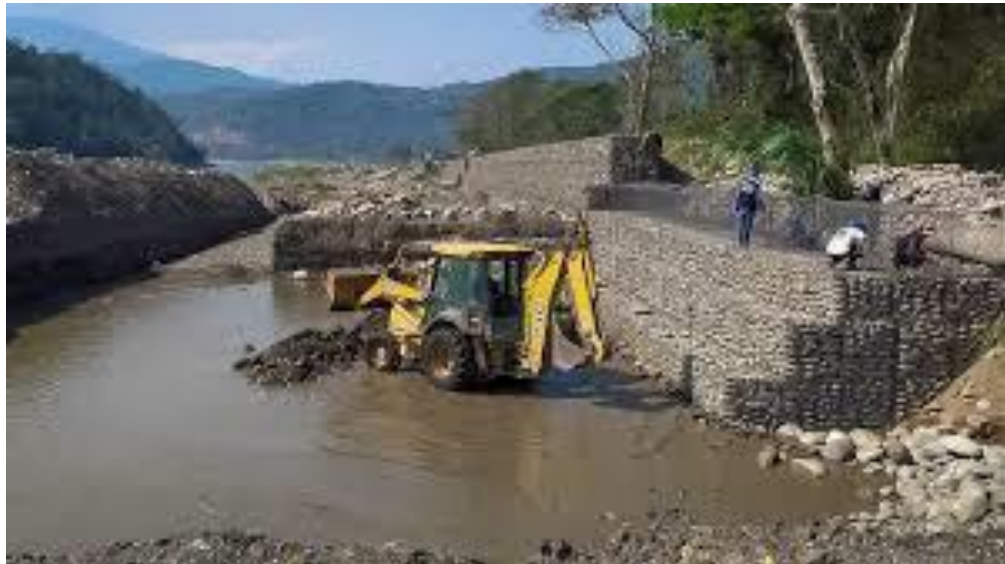
**Figura 4:** Defensa Ribereña

Cherkasova (26) la protección ribereña comprende una serie de acciones, estructuras o estrategias diseñadas para proteger las áreas adyacentes a ríos, arroyos, costas u otras fuentes de agua de los efectos negativos de la erosión y la influencia del agua. Su objetivo es evitar inundaciones, la pérdida de tierras y los daños a propiedades cercanas. Este enfoque completo incluye varias intervenciones, como la construcción de diques y muros de contención para dirigir y regular el flujo del agua, así como la plantación de vegetación en las riberas para fortalecer la estabilidad del suelo. Además, puede implicar

técnicas de restauración y conservación ambiental para proteger la integridad del ecosistema ribereño. En resumen, estas medidas tienen como finalidad mantener la resistencia de las áreas ribereñas frente a los efectos del clima y del medio ambiente, asegurando la protección sostenible de las comunidades y los recursos naturales.

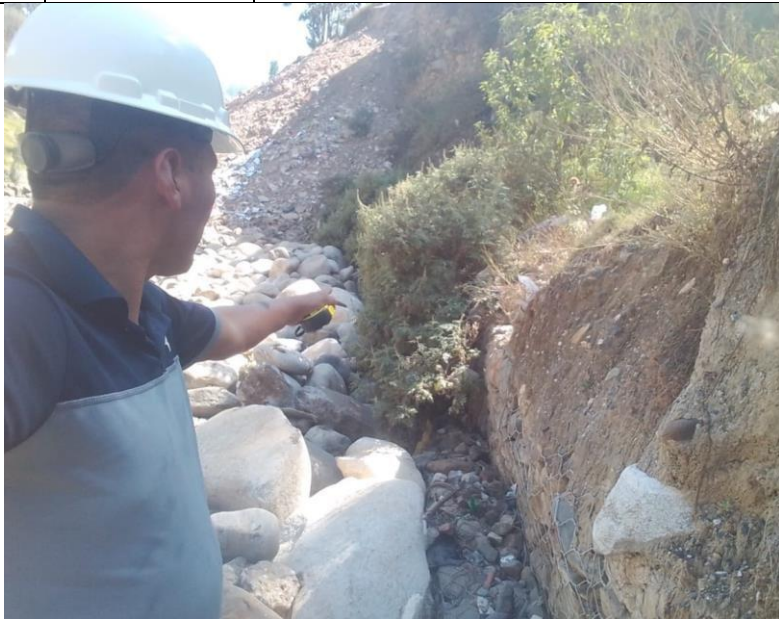
Progresiva		Descripción de la zona vulnerable
Inicio	Fin	
0+0.000	0+100.00	Zona susceptible a la erosión y al desgaste en el talud las mallas se encuentran deterioradas y existe falta de mantenimiento.

Progresiva		Descripción de la zona vulnerable
Inicio	Fin	
0+0.000	0+100.00	Se debe implementar un sistema de monitoreo continuo para evaluar la estabilidad del muro de gaviones y detectar cualquier signo temprano de deterioro o debilidad en la estructura y enmallado básico. El costo es de S/23,345.76. Lo cual requiere de cinco días.
0+100.00	0+200.00	Se debe realizar un refuerzo adicional en las zonas identificadas como propensas a la ruptura de mallas y al desplazamiento del muro de gavión. Esto puede incluir la instalación de refuerzos estructurales adicionales o el aumento de la densidad de los gaviones para mejorar la resistencia del suelo. El presupuesto es de S/. 91,481.32 y el trabajo es de 10 días aproximadamente de acuerdo el cronograma de obras.
0+200.00	0+300.00	Implementar un sistema de monitoreo continuo (SMC) y enmallado básico (EB). El costo es de S/23,345.76. Lo cual requiere de cinco días.

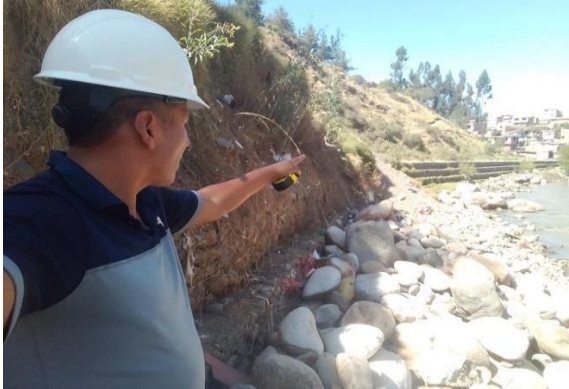
0+100.00	0+200.00	Área que se encuentra propensa a la erosión del suelo en la dirección del flujo de agua, la cual se encuentra situada aguas abajo del muro, representado una amenaza la estabilidad de la estructura sumado al deterioro de las mallas.

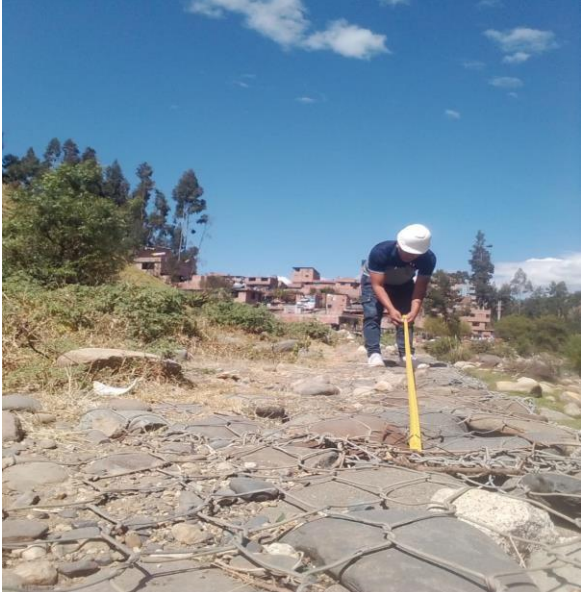
0+200.00	0+300.00	Se observa una zona que se encuentra propensa a la liberación de los gaviones, lo cual puede traer como consecuencia la disminución en la resistencia del suelo y aumenta la posibilidad de agregar fallas estructurales

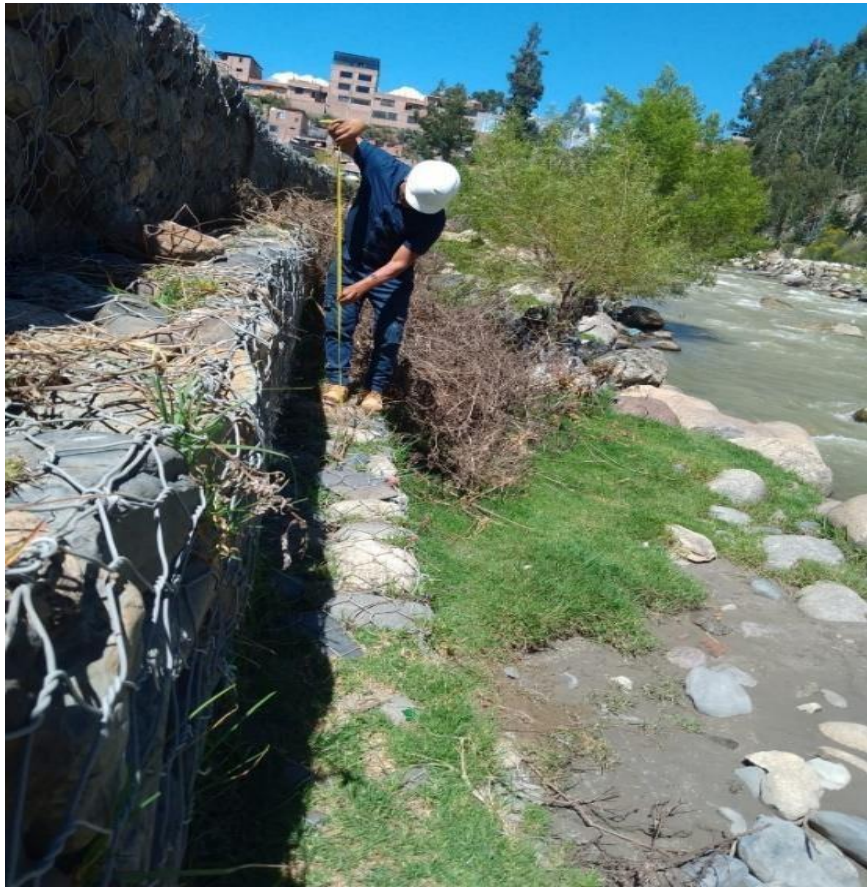
0+300.00	0+400.00	Área propensa a la ruptura de mallas y al desplazamiento del muro de gavión.

0+300.00	0+400.00	Se debe priorizar la reparación y mantenimiento de las mallas deterioradas y los gaviones en todas las zonas vulnerables identificadas. Esto incluye el reemplazo de mallas dañadas y el aseguramiento de la estructura de los gaviones para evitar su liberación y desplazamiento. El presupuesto es S/. 153,220.45 y el trabajo es de 19 días aproximadamente tomando en consideración el cronograma de obras.
0+400.00	0+500.00	Implementar un SMC y EB. El costo es de S/23,345.76. Lo cual requiere de cinco días.
0+500.00	0+600.00	Requiere el refuerzo por medio de mallas y mantenimiento de las mismas. Esto tiene un costo presupuestado aproximado de S/. 122,350.88 y el trabajo es de 13 días aproximadamente.
0+600.00	0+700.00	Implementar un SMC y EB. El costo es de S/23,345.76. El costo es de S/23,345.76. Lo cual requiere de cinco días.
0+700.00	0+800.00	Implementar un SMC y EB. El costo es de S/23,345.76. El costo es de S/23,345.76. Lo cual requiere de cinco días.

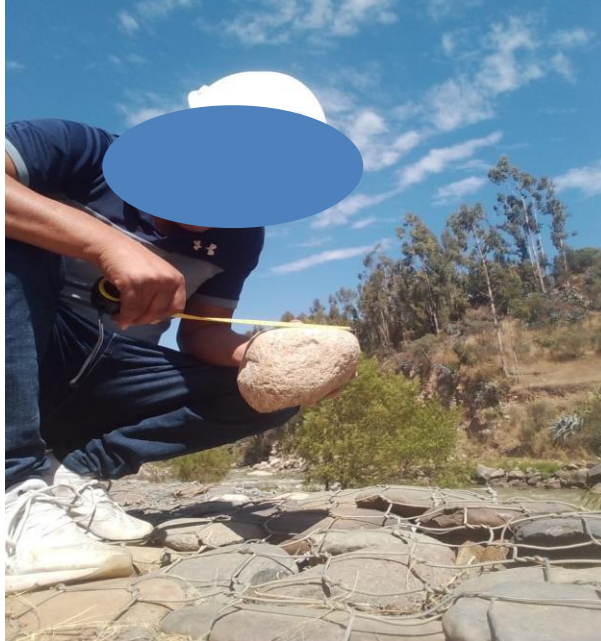
0+400.00	0+500.00	Área propensa al desborde del río, trayendo como consecuencia perjuicios en la socavación del muro.
----------	----------	---

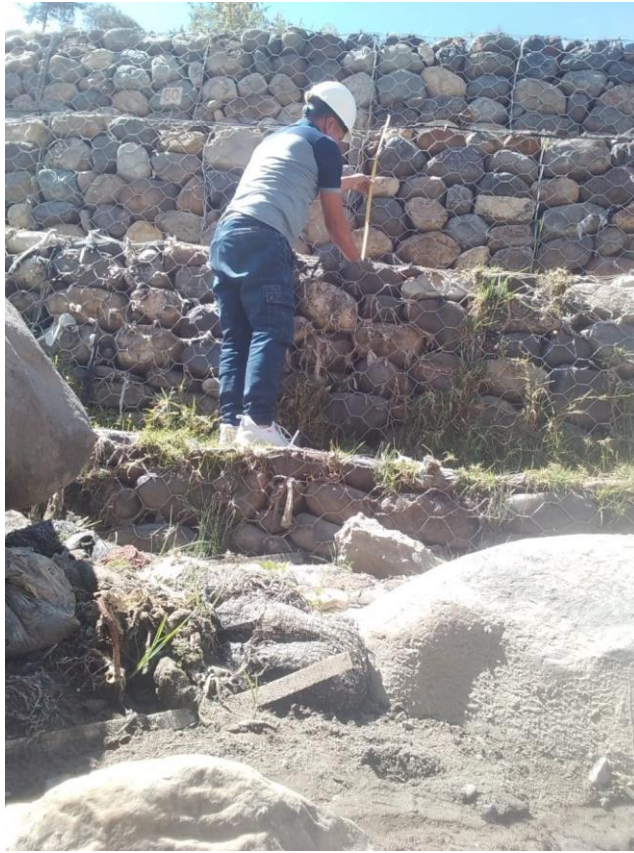
0+500.00	0+600.00	Zona susceptible al desplazamiento del muro.
----------	----------	--

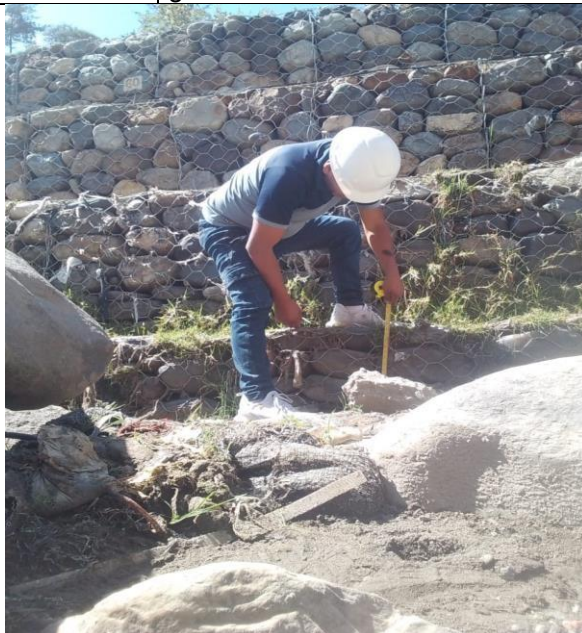
Área propensa al desplazamiento del muro de gaviones

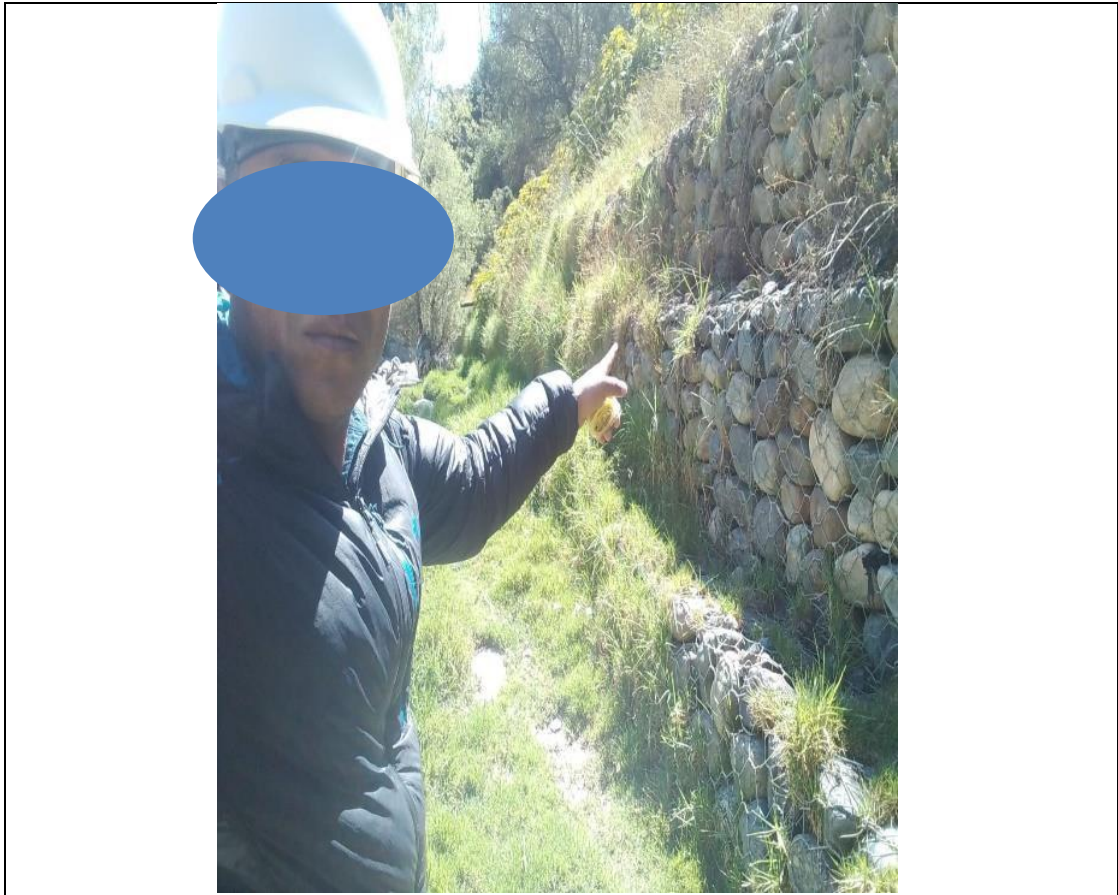
0+700.00	0+800.00	Zona susceptible a desprendimiento del gavión en el tramo que va desde la progresiva, lo que debilita la resistencia del suelo y aumenta el riesgo de posibles fallos en la estructura.

0+800.00	0+900.00	Área propensa a desbordamientos del río, ocasionando daños en la carretera

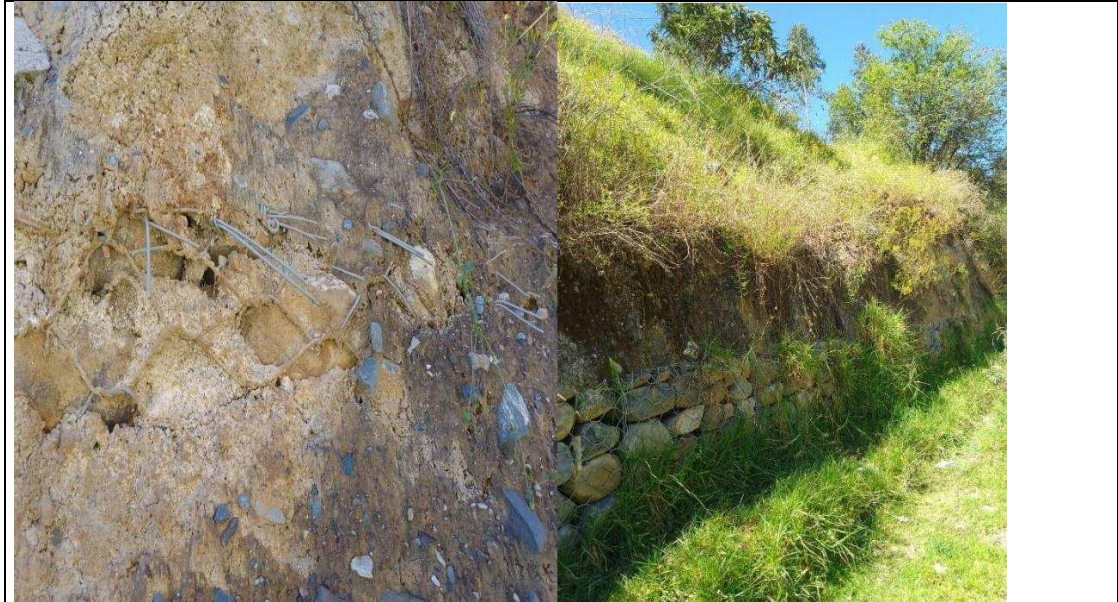
0+900.00	1+000.00	Zona susceptible a la erosión del suelo aguas abajo del muro de gavión, poniendo en peligro la estabilidad de la estructura.
----------	----------	--

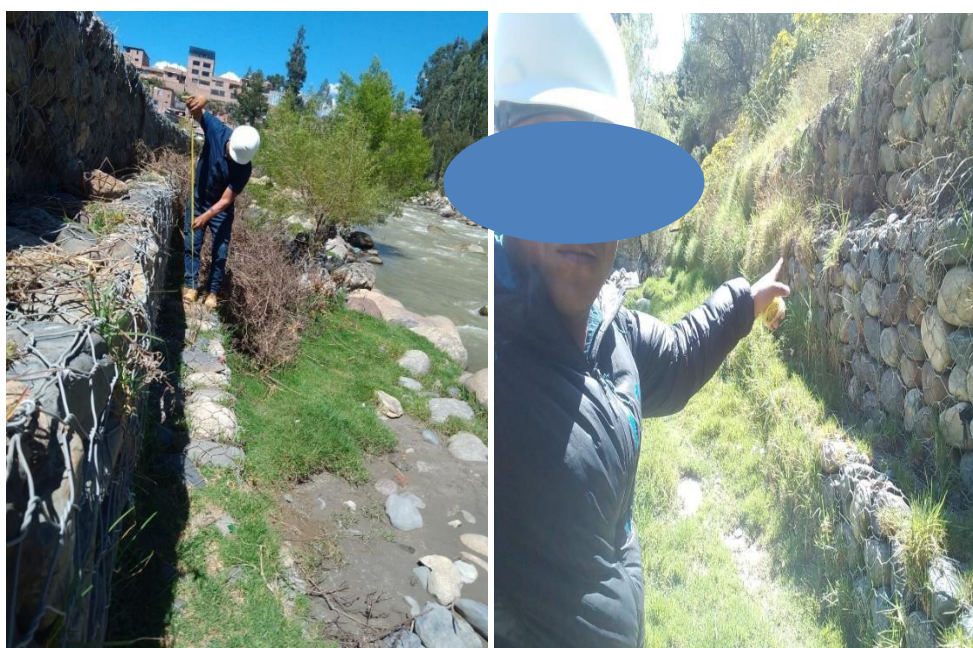
**Figura 6:** Evaluación de muro en campo

Característica	Porcentaje de cumplimiento	Estado
Evaluación del muro de gaviones	85.00%	Bueno
Defensa de la ribera	60.00%	Regular
Tipos de defensa ribereña	50.00%	Regular
Características de gaviones	60.00%	Regular

Para la evaluación del muro de gaviones el porcentaje de cumplimiento fue de 85.00% y el estado fue bueno, la defensa ribereña cumple con el 60.00% de características estando en estado regular, los tipos de defensa ribereña presentaron un estado regular y las características de los gaviones cumplieron con un 60.00% de características presentando un estado regular.
